Obos Eiendom AS

Stallerudveien 105, Oslo

Geoteknisk datarapport  
250331 nr. 1

Oppdragsgiver: Obos Eiendom AS v/ Kristine Glomsaker  
Rapport: 250331 Rapport nr. 1  
Rapporttype: Geoteknisk datarapport  
Stikkord: Geotekniske undersøkelser, laboratorieundersøkelser  
Euref UTM: Sone 32V – Ø603164, N6639026

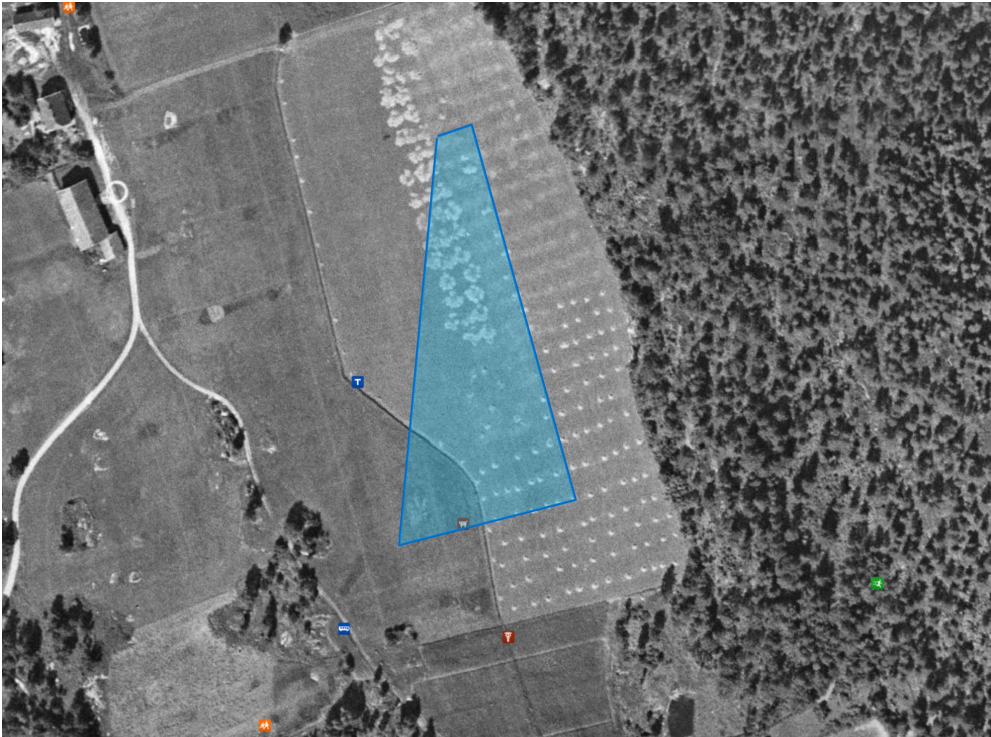
Figur 3.1 Utsnitt fra flyfoto fra 1937 [4]. Undersøkellesområdet er vist med blå markering.

Flyfoto fra 1937 og 2024 er vist på hhv. figur 3.1 og figur 3.2. Flyfoto fra 1937 indikerer at det tidligere vært et jorde på det undersøkte området.
