| <b>Fv 109 Råbekken-Rolvsøysund</b> | | | | | |
| <b>126531-3-RIG-NOT-002</b> | | | | | |
| Tittel: | | <b>Stabilitet fv. 109 ved Råbekken</b> | | Dato: <b>18.10.2017</b> | |
| <p>Sammendrag:</p> <p>Det foreliggende notatet inneholder vurderinger av områdestabilitet iht. NVE veileder 1/2019 for utvidelse av fylkesvei 109 ved Råbekken. Store deler av området ligger innenfor faresoner for områdeskred. Det er antatt sprøbruddmateriale over store deler av prosjektområdet. Alle skråninger i området er relativt lave, maksimalt ca. 8 m, og er tilknyttet Råbekken/Evjobekken. Et initialskred ned mot bekken vil kunne skape større skred, men med begrenset bakovergripende effekt som følger av det relativt flate området med små høydeforskjeller. Tidligere innmeldte soner revideres og deles opp etter en mer detaljert sammenstilling av tidligere rapporter og grunnforhold.</p> <p>Flere skråninger har i dagens situasjon lavere sikkerhet enn det regelverket krever. Den videre prosjekteringen av fv. 109 skal sikre nødvendig sikkerhet ved etablering av ny vei med kulverter. Nødvendige tiltak er KS-peler, lettere masser i veioverbygningen samt erosjonssikring langs deler av Evjobekken. Beregninger vis

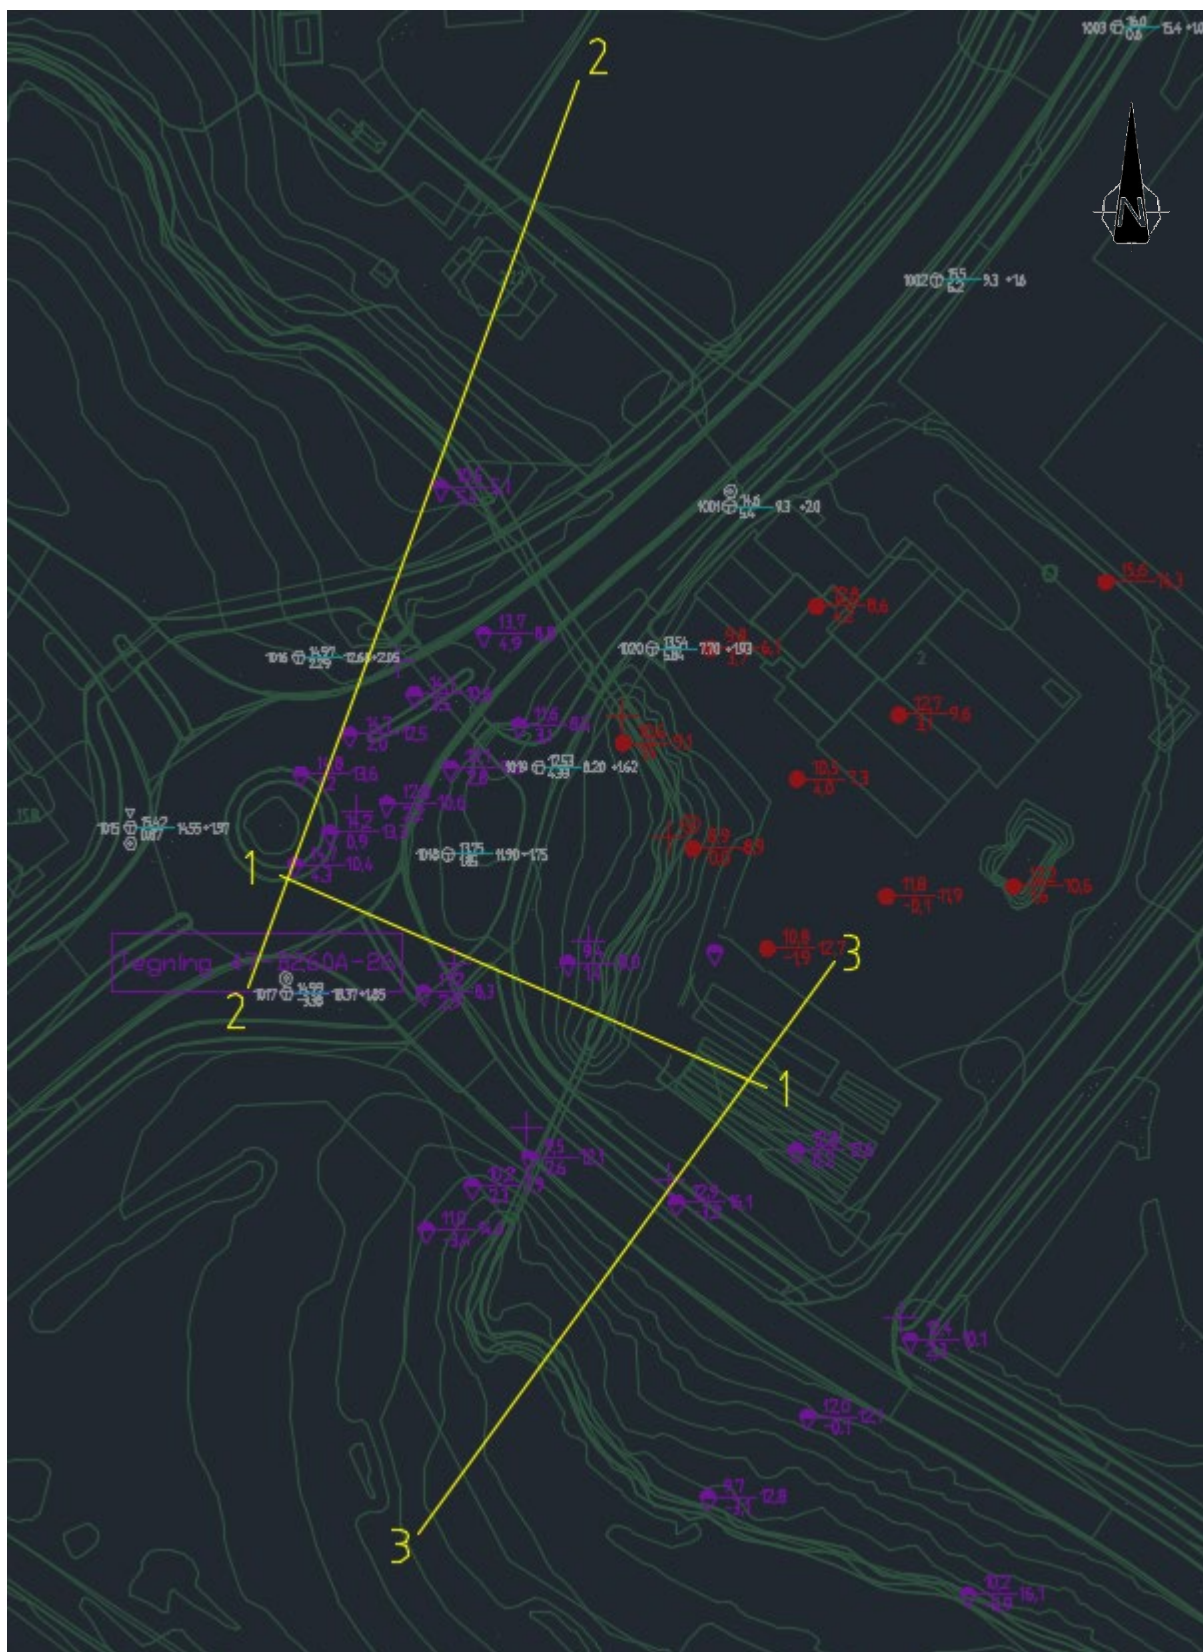
Figur 2-2: Beregningsprofiler og boringer som ble brukt i revisjon 00 av notatet.

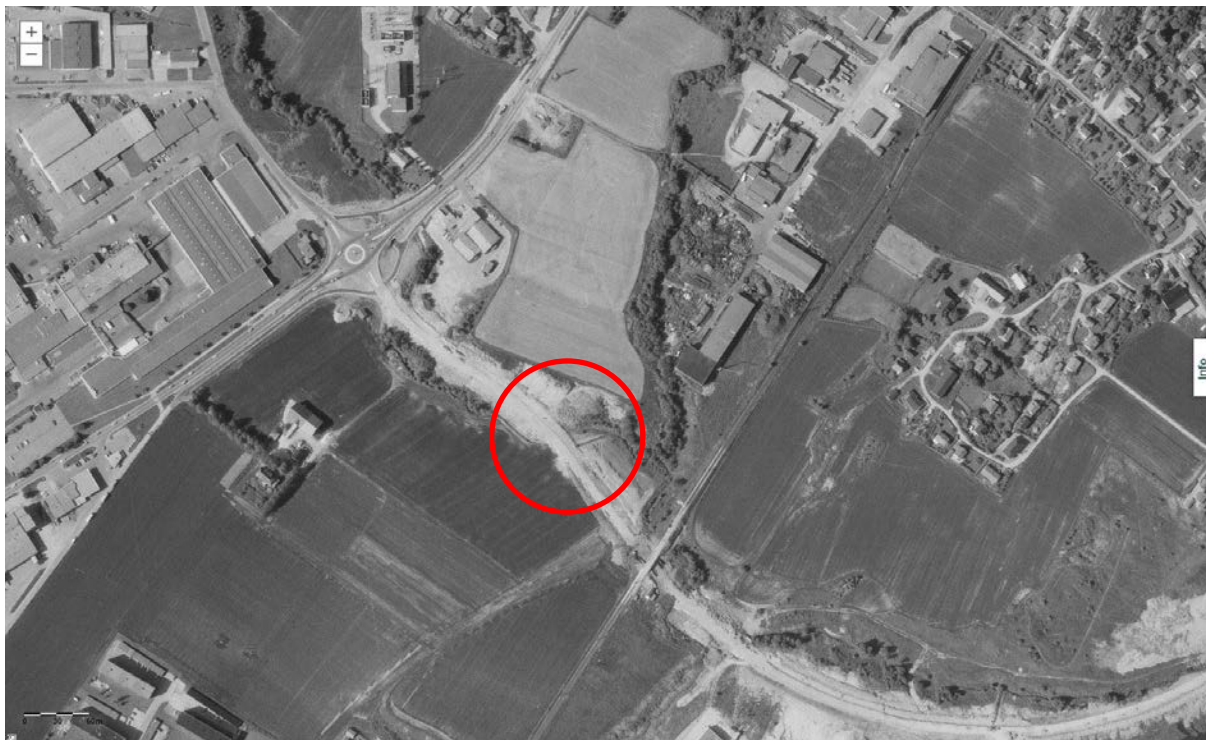
Figur 2-8: Flyfoto over området fra 1988. Rød ring angir strekke der bekken er lagt i rør under Evjebekkveien.

Historiske bilder viser at det er gjennomført topografiske forandringer i området i forbindelse med bygging av Evjebekkveien og nye næringsbygg, se Figur 2-6 tom. Figur 2-10. Figur 2-8 viser pågående arbeider for Evjebekkveien, og viser hvordan Evjebekken er stedvis fylt igjen og lagt om, se rød sirkel. Derfor viser SVV-rapporter B 260A-1 og B 260A-2 [13] et noe annet bekkeløp der Evjebekken går under Evjebekkveien i dagens situasjon. Bildene viser også at det tidligere har gått en åpen bekk ca. rett sydover fra dagens næringsbebyggelse på Dikeveien og som kom inn på Evjebekken rett nord for jernbanen. Denne er antageligvis lagt i rør mellom Dikeveien og utløp i Evjebekken, og fylt igjen ifm. med næringsbyggene.

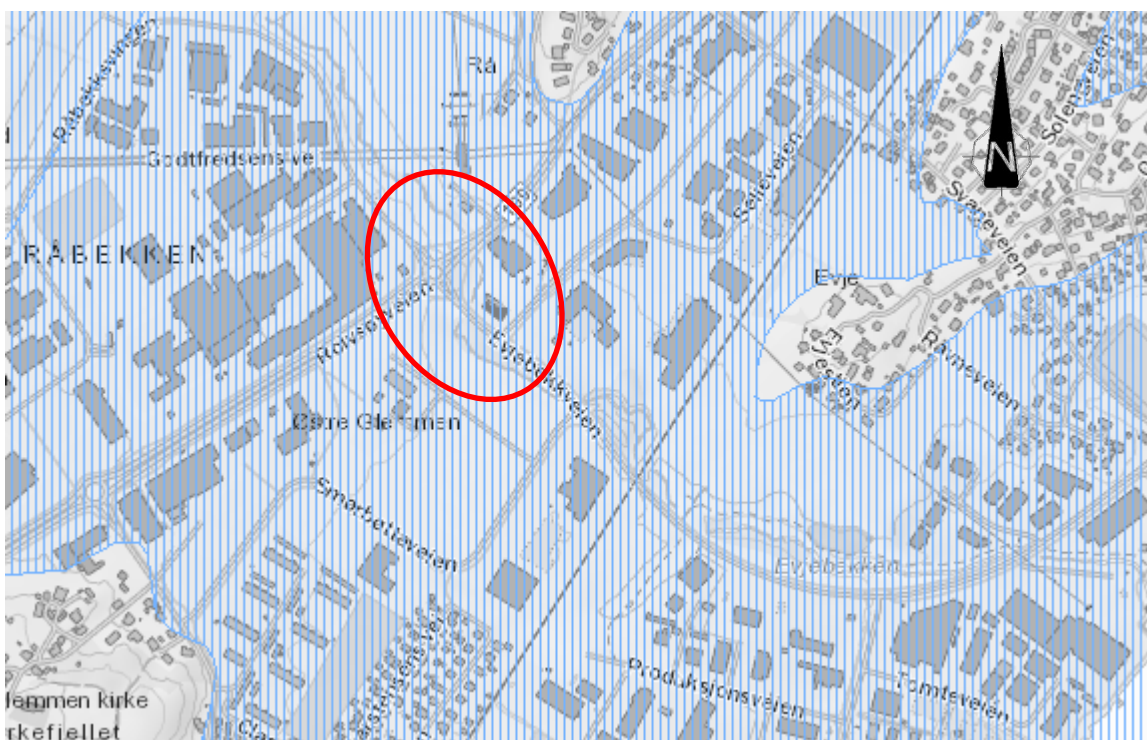
Figur 3-3: Området ligger innenfor sone for mulighet for marin leire [nve.atlas.no] [2]. Egnert målestokk er 1:50000.42

Hele strekningen ligger under marin grense og området ligger innenfor sone for mulighet for marin leire iht. NVE Atlas [2], se Figur 3-3. Hele området består av tykke havavsetninger iht. NGUs løsmassekart [1], se Figur 3-2.

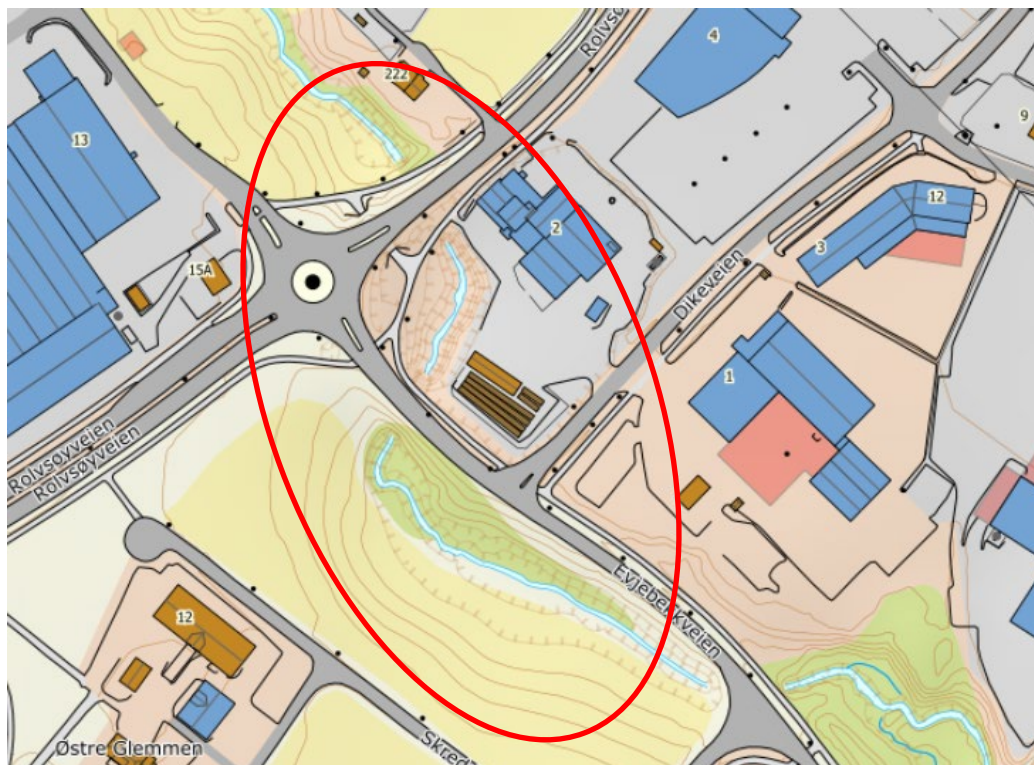
Figur 3-5: Kart over ca. tiltaksområde med terrenglinjer med 1 m intervall [Norgeskart.no].

Området med rødt omriss i Figur 3-5 viser terrengkotlinjer med 1 m høydeintervall. En stor andel av skråningene tilknyttet bekken ved tiltaksområdet har en skråningshøyde større enn 5 m. Alle skråningene med høyde mer enn 5 m peker ned mot bekken.
