Prosjekt:					
Fv 109 Råbekken-Torsbekkdalen					
Dokumentnummer:					
126531-04-RIG-NOT-001					
Tittel:		Områdestabilitet fv. 109 Greåker og Tindlund		Dato: 19.05.2022	
Til:		Viken fylkeskommune v/Lise Larsen og Cathrine Heramb Ovrid			
Kopi:		Viken fylkeskommune v/ Ahmed Tebarek			
Utarbeidet av:		Håvard Berget		Fag/Fagområde: RIG	
Kontrollert av:		Dag Erik Julsheim		Ansvarlig enhet: 10111063	
Godkjent av:		Wibeke Norris		Emneord: Områdestabilitet	
Sammendrag:					
<p>Det foreliggende notat inneholder vurderinger av områdestabiliteten for utvidelse av fylkesvei 109 med gang- og sykkelvei på Greåker og Tindlund. Det er gjort beregninger for 3 profiler. Ett profil, profil 7093, ut i Rolvsøysund, og 2 profiler like vest for der hvor fv. 109 går i fjellskjæring. Profil A er nord for vegen og profil B syd for vegen. Profil 7093 og profil A har tilfredsstillende sikkerhet iht. NVEs krav. Profil B har for dårlig sikkerhet i dagens situasjon. Tilstrekkelig sikkerhet kan oppnås ved kalk/semest-peler og/eller motfylling. Topografiske vurderinger av borplan V9000 iht. NVEs kvikkleireveileder viser at planområdet på dette partiet ikke kan påvirkes av et løsmasseskred.</p>

Side 1 av 29	
Pro

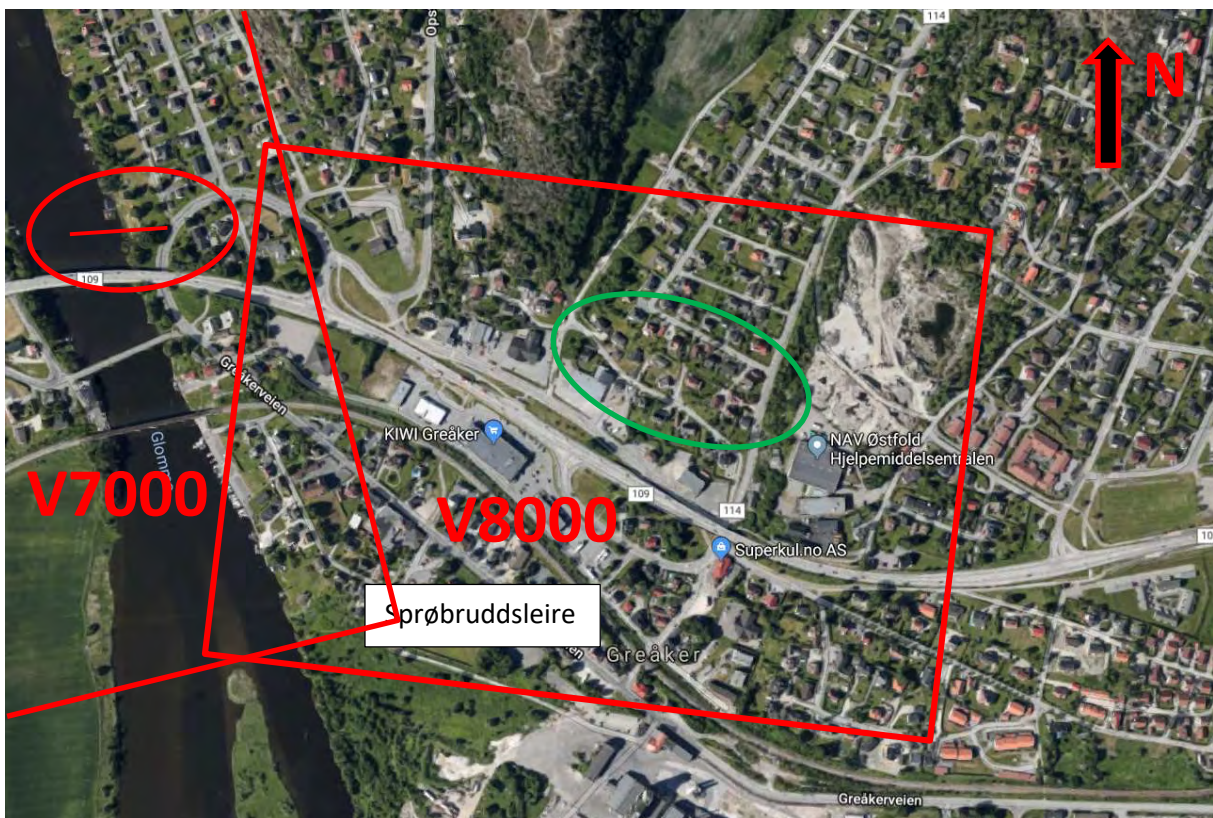
Figur 2-3 - Oversiktskart som viser borplan V8000. Området med helning brattere enn 1:15, >5 m høydeforskjell og uten fjell i dagen er markert med rød sirkel. Grønn sirkel viser skråningen på Greåker som er «friskmeldt» på grunn av massene.

Profilene for stabilitetsberegningene utført i foreliggende notat er innenfor rød sirkel på Figur 2-3 og Figur 2-4. Innenfor den grønne sirkelen på Figur 2-3 viste supplerende grunnundersøkelser at det ikke

er sprøbruddsleire eller kvikkleire midt i og i toppen av skråningen, og denne skråningen er «friskmeldt» basert på dette. De røde rektanglene viser avgrensningen til borplanene.

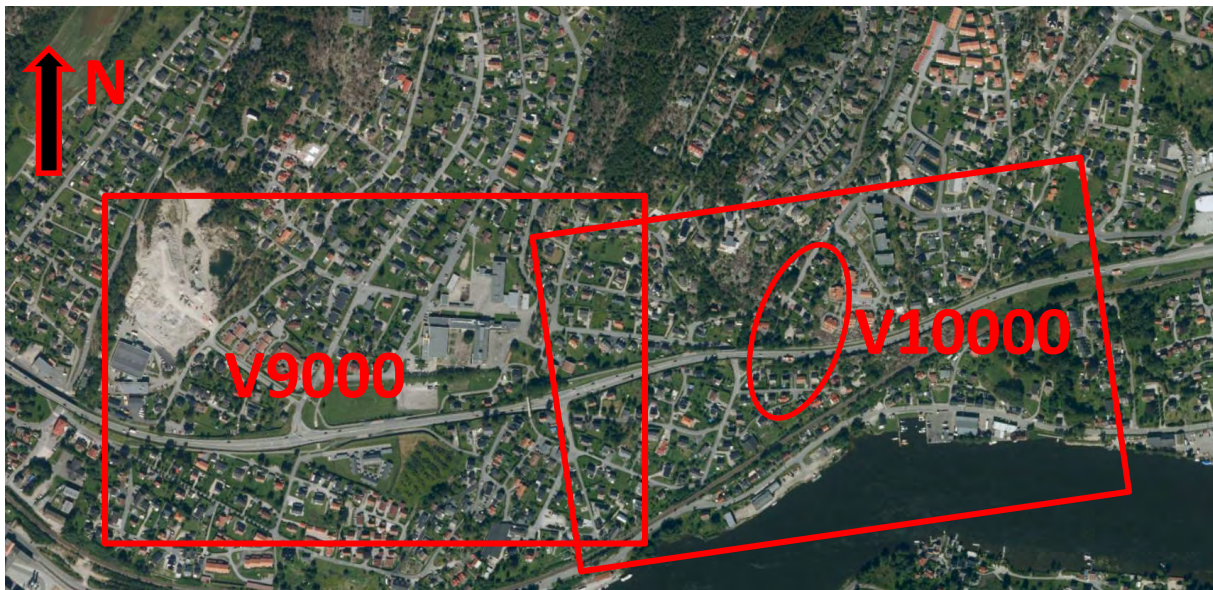
Figur 2-4: Oversiktskart som viser borplan V9000 og V10000. Området med utførte stabilitetsberegninger på borplan V10000 er vist med rød sirkel. Her er terrenget brattere enn 1:15, >5 m høydeforskjell og uten fjell i dagen.

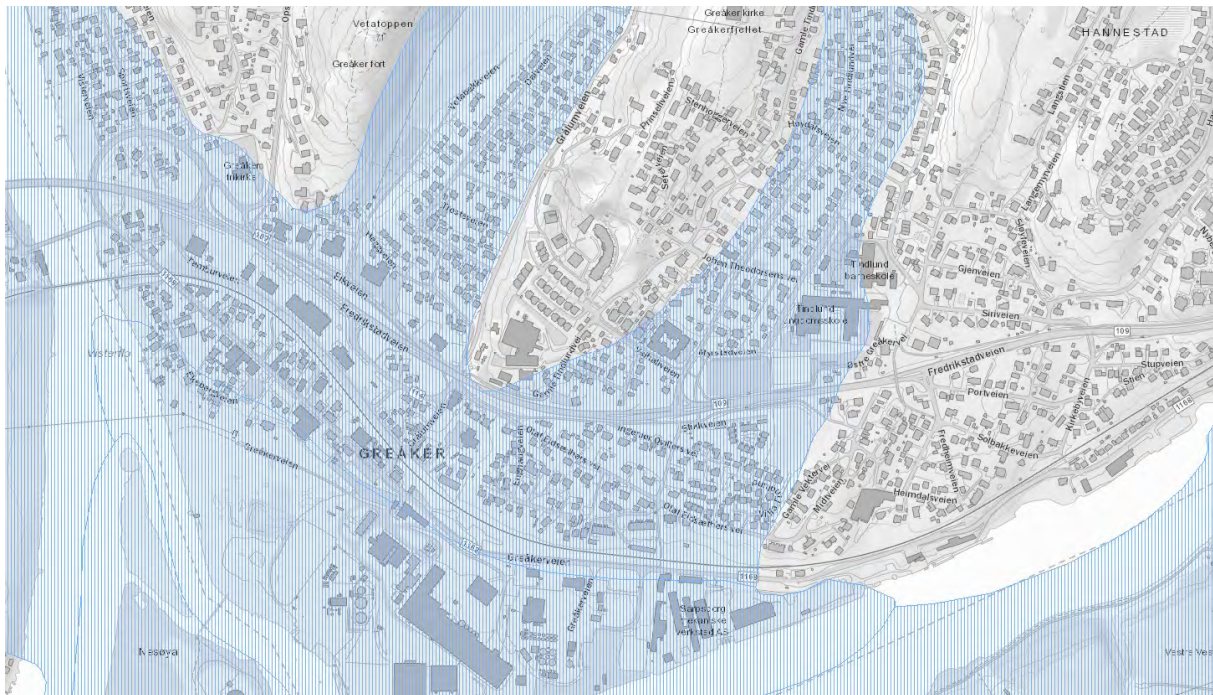
Figur 3-3 Området ligger innenfor sone for mulighet for marin leire [8].

Hele strekningen ligger under marin grense og store deler ligger innenfor sone for mulighet for marin leire [8], se Figur 3-2 og Figur 3-3. Området langs strekningen består av tykke havavsetninger og tynn hav- strandavsetninger [10].

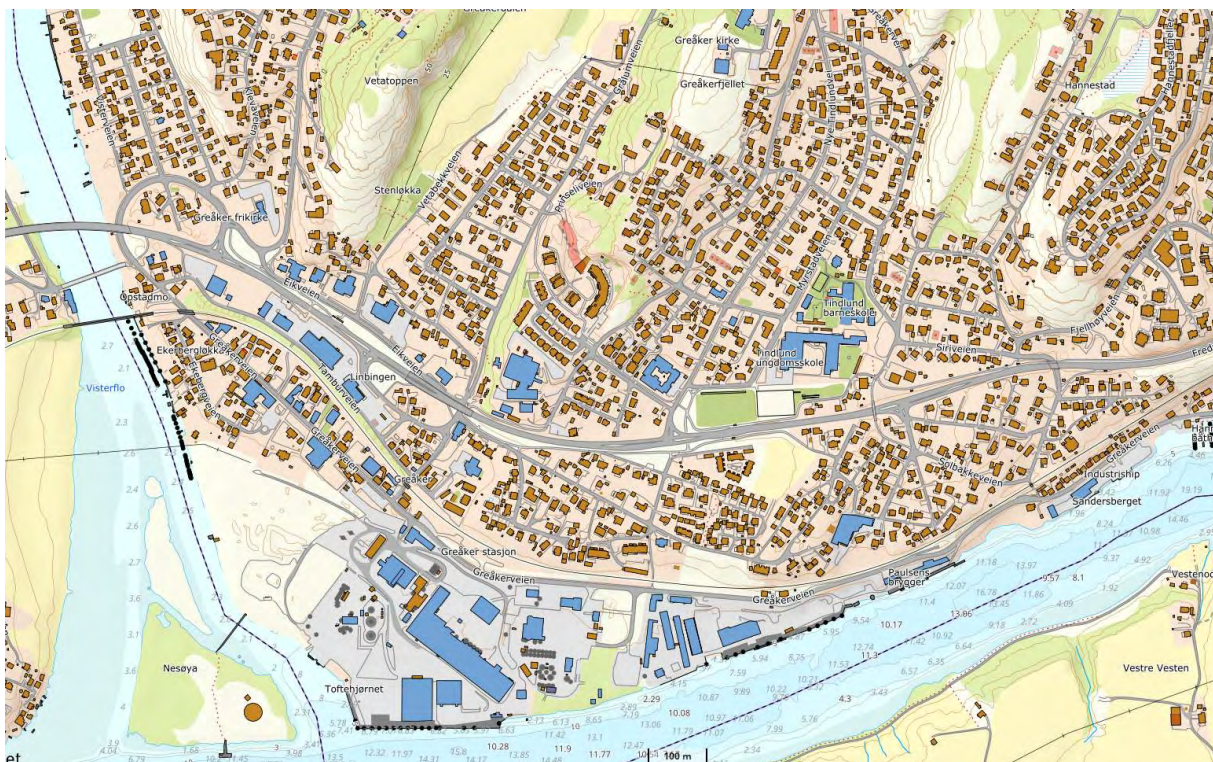
Figur 3-5 Kart med terrenglinjer med 5 m intervall [11]

Området i Figur 3-5 viser terrengkotelinjer med 5 m høydeintervall. En stor andel av skråningene ned ved Glomma har en skråningshøyde større enn 5 m og peker ned mot Glomma. Topografiske vurderinger basert på NVEs kvikkleireveileder viser at fv. 109 i borplan V9000 ikke kan påvirkes av et initialskred utenfor planområdet, se tegning V04001-902.
