Tussa kraftverk

► Befraringsnotat fra Tussa kraftverk

Oppdragsnr.: 52406523 Dokumentnr.: Versjon: Dato: 20.10.2024

Norconsult Norge AS har på oppdrag fra Statkraft gjennomført kartlegging av naturverdier i tre delområder som vil kunne bli påvirket i forbindelse med arbeidet med å fornye damanlegget Tussa.

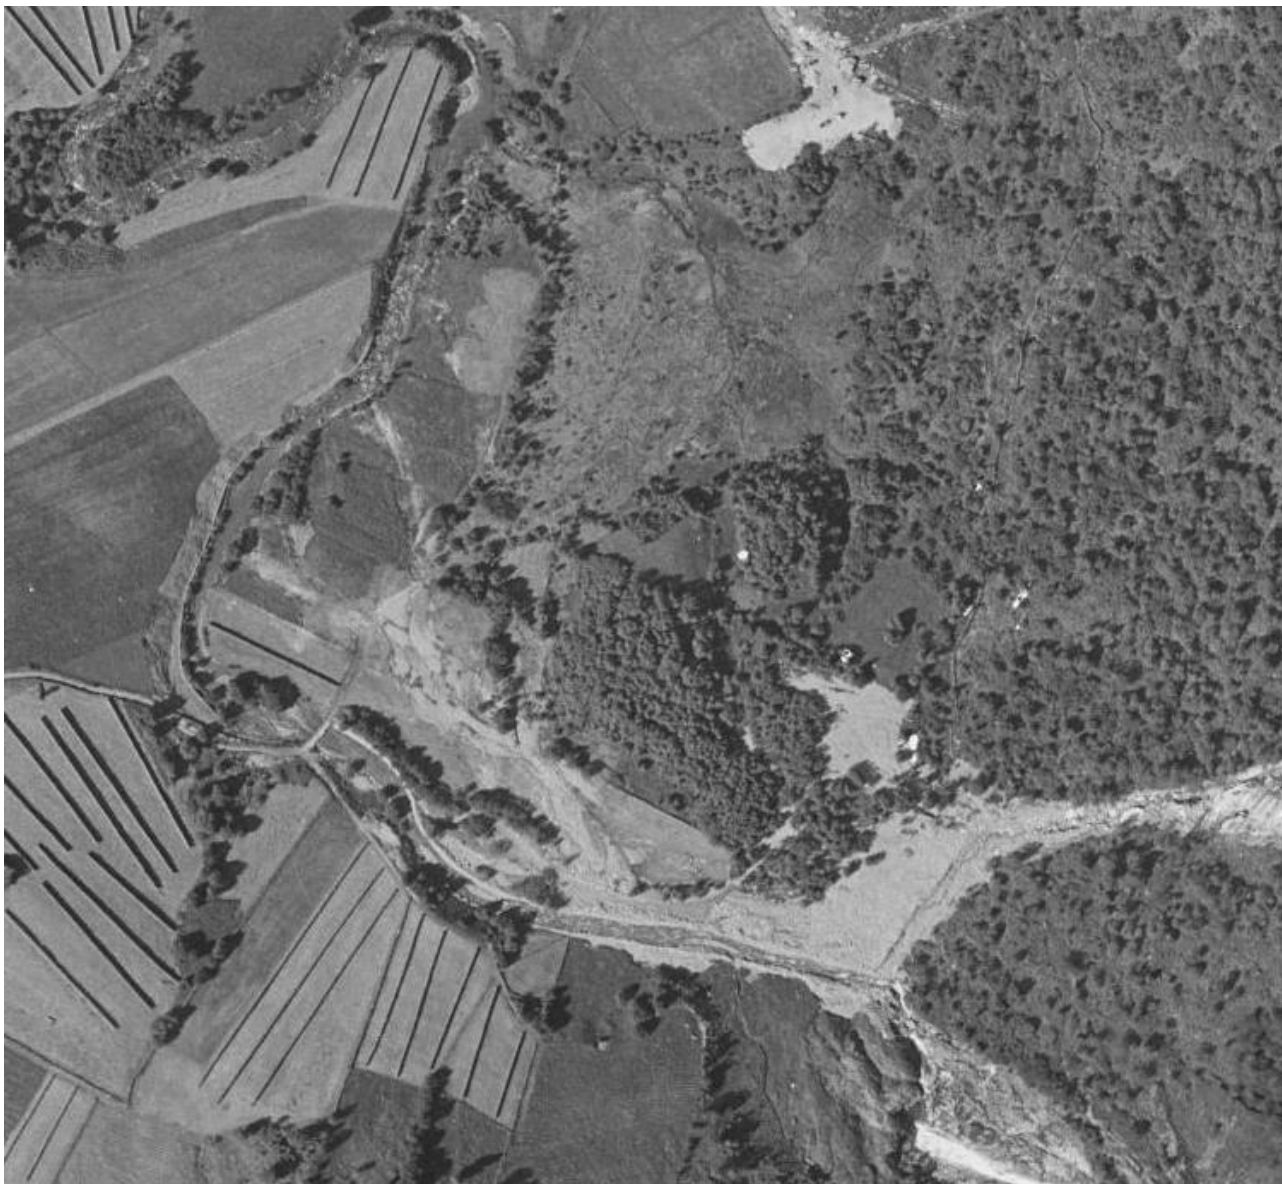
Figur 3 Flotane anno 1961.

Så langt tilbake som 1960-tallet ser vi restene av tidligere driftsregimer i landbruket og klart endrede naturgitte forhold sammenlignet med dagens situasjon. Elven Tyssa har tydelig gått over sine bredder og vi ser masser som ligger ut over det som i dag er jorder for grasproduksjon i sørenden av området. Etter 1960 ser vi at skogen reetableres og de åpne beitearealene begynner å gro igjen. Dette ser vi også på

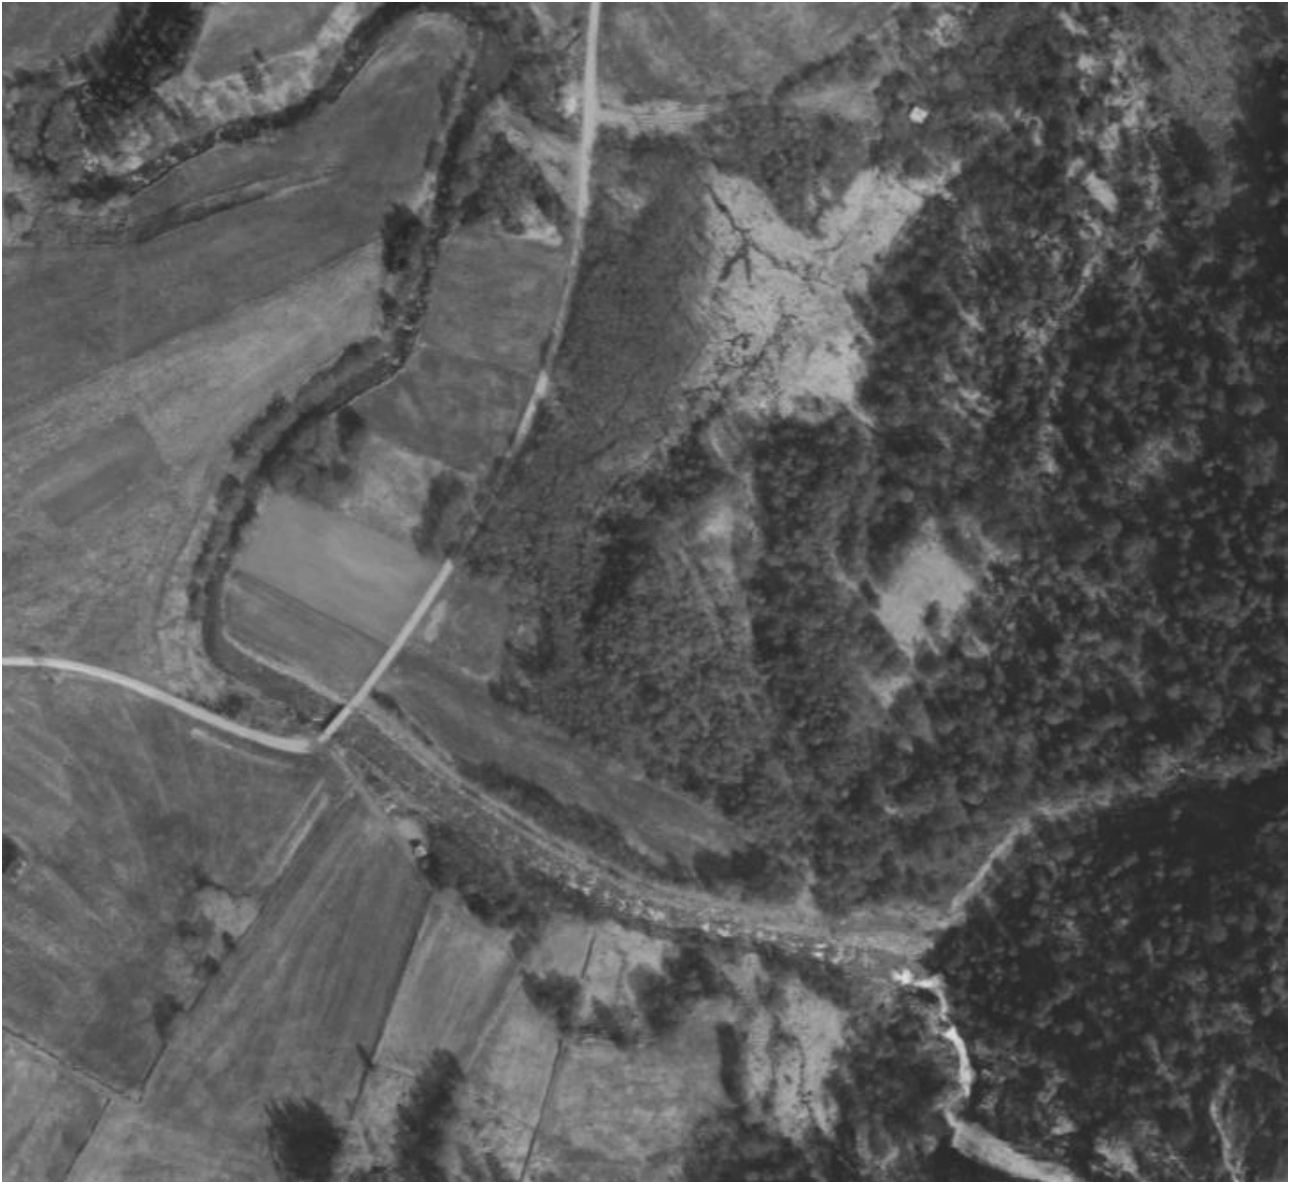
Figur 4 Flotane anno 1981.

Allerede på 1980-tallet ser vi et landskap som ligner mye på dagens situasjon. Arealene har siden den gang fått utvikle seg naturlig. Flomvoll og elveløpet til Tussa er rettet ut og jordlappene fremstår nesten identisk med de vi finner i dag. Sporadisk oversvømmelse fra Tussa forsvinner og de fuktige områdene midt i undersøkelsesområdet er sakte i ferd med å gro igjen. Det som utvikler seg deretter er små forekomster av fuktig eller sumpaktige arealer nært opptil mindre bekkedrag i terrenget.

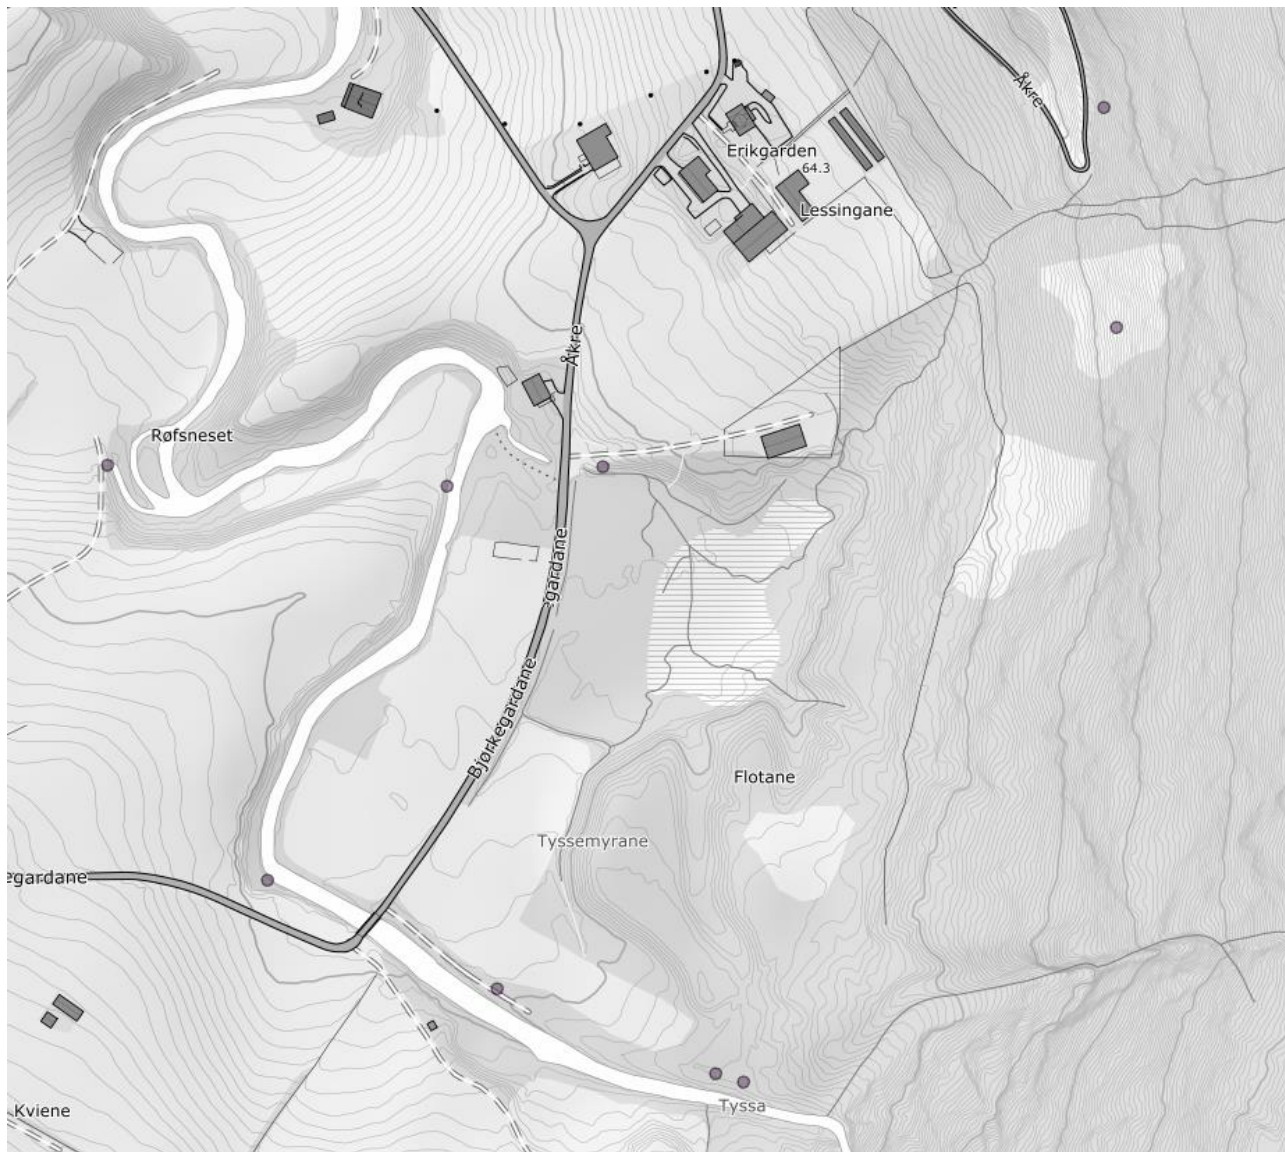
Figur 7 Forekomster av fremmede arter i Flotane, merket med lilla sirkler. To oppe til høyre er spreiemispel. De tre nederst, langs Tussa, er parkslirekne og den ene rett øst for veien opp til Eriksgården er sibirportulakk.

Parkslirekne, som kanskje er den fremmede arten som er størst utfordring av å bli kvitt, finnes på tre lokaliteter helt sør i polygonet. Dagens omfattende forekomst langs elva Tussa ser ut til å være et resultat av tilfeldig kasting av hageavfall langs elveløpet.

Arten er rasktvoksende, og dersom den bekjempes ved kutting, så kan nye skudd spire fra plantedeler som stengler og blader. Parkslirekne krever korrekt og omfattende håndtering for å kunne bekjempes. Det anbefales oppgraving. På de største forekomstene må det graves flere meter ned og ut til siden for forekomsten.

Helt oppe i nordøst i polygonet står det to forekomster av sprikemispler. Mispler er busker som tilhører rosefamilien. Sprikemispel er kategorisert som fremmed art med svært høy risiko. Lokalt i Bjørke er det ikke nødvendig å starte bekjempelse av denne arten. Artene spres med fugl, og er vanskelig å bekjempe siden de kan dukke opp i prinsippet hvor som helst. Det gjøres en innsats mot denne arten foreløpig bare der den truer verdifull natur og har etablert en større bestand som truer verdifull natur direkte.

Sibirportulakk ble påvist langs bekken nordvest i polygonet.

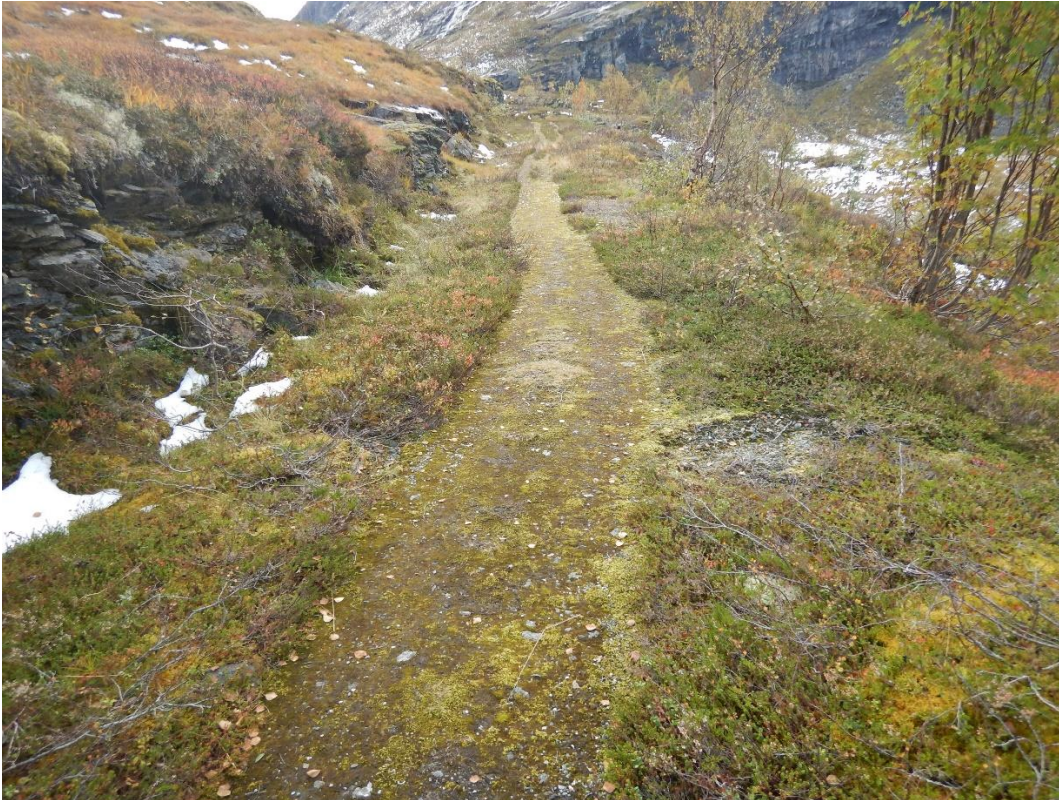
Figur 17 Den opprinnelige veien opp til Tyssevatnet fra første utbygging (se fig 16) er gjengrodd, og lokal vegetasjon har inntatt overflaten.
