Kartlegging av områder med potensiell fare for leireskred

NYE VURDERINGER PÅ UTVALGTE
KVIKKLEIRESONER, DATARAPPORT -
GRUNNUNDERSØKELSER

DOK.NR. 20210327-02-R
REV.NR. 0 / 2022-06-29

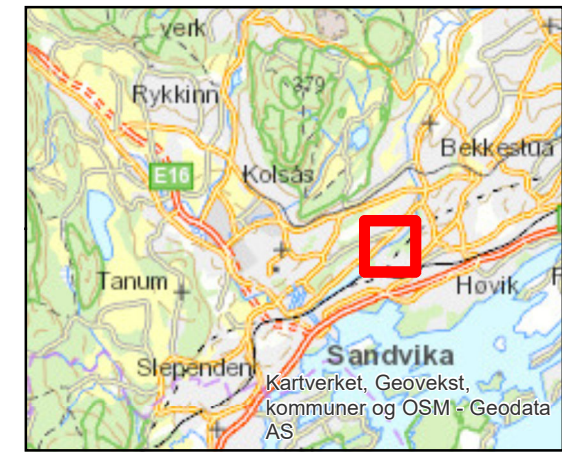
Nye vurderinger på utvalgte kvikkleirefarezoner		
Borplan	Prosjektnr. 20210327	Tegn. nr. 01
Engerjordet I og II: grunnundersøkelser utført i perioden 29.03 - 03.05 2022.	Utført LuA	Dato 2022-06-28
	Kontrollert THL	Godkjent LuA
Tegnforklaring er vist i Bilag 1.

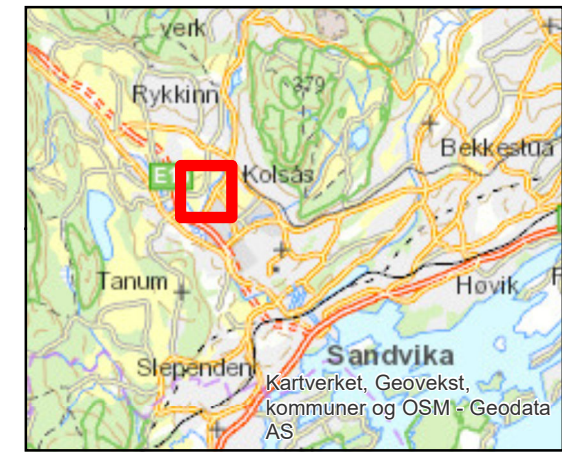
Nye vurderinger på utvalgte kvikkleirefarezoner		
Borplan	Prosjektnr.	Tegn. nr.
	20210327	04
Vøyen I: grunnundersøkelser utført i perioden 29.03 - 03.05 2022.	Utført	Dato
	LuA	2022-06-28
Tegnforklaring er vist i Bilag 1.	Kontrollert	Godkjent
	THL	LuA

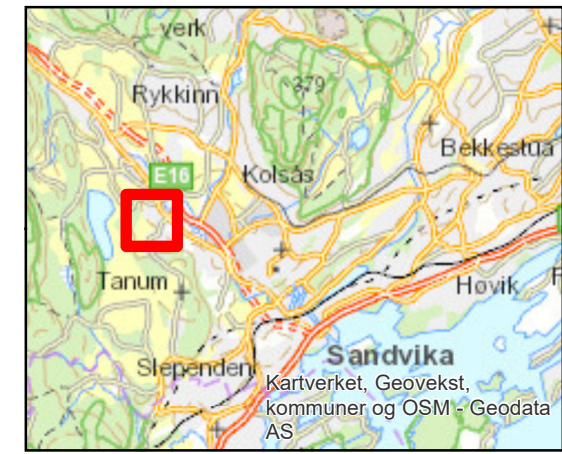
Nye vurderinger på utvalgte kvikkleirefarezoner		
Borplan	Prosjektnr. 20210327	Tegn. nr. 05
Borkenholm: grunnundersøkelser utført i perioden 29.03 - 03.05 2022.	Utført LuA	Dato 2022-06-28
	Kontrollert THL	Godkjent LuA
Tegnforklaring er vist i Bilag 1.

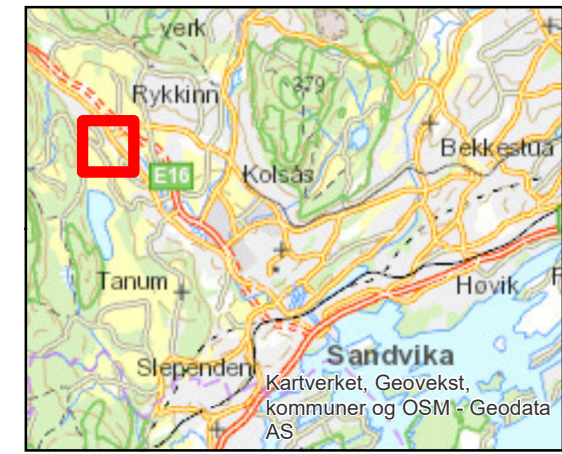
Nye vurderinger på utvalgte kvikkleirefaresoner		
Borplan	Prosjektnr. 20210327	Tegn. nr. 06
Sand og Skui: grunnundersøkelser utført i perioden 29.03 - 03.05 2022.	Utført LuA	Dato 2022-06-28
	Kontrollert THL	Godkjent LuA
Tegnforklaring er vist i Bilag 1.		
NGI

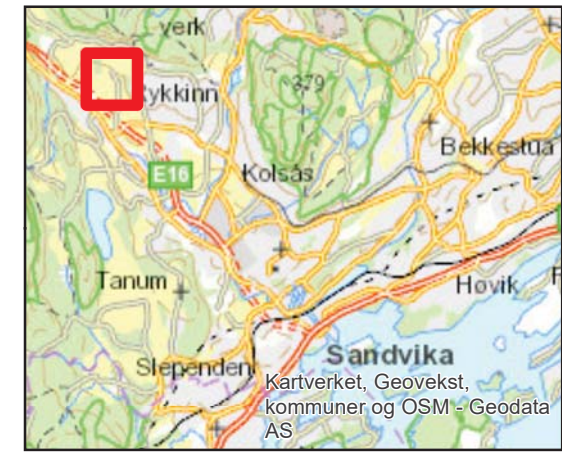
Nye vurderinger på utvalgte kvikkleirefarezoner		
Borplan	Prosjektnr. 20210327	Tegn. nr. 07
Tendberg I: grunnundersøkelser utført i perioden 29.03 - 03.05 2022.	Utført LuA	Dato 2022-06-28
	Kontrollert THL	Godkjent LuA
Tegnforklaring er vist i Bilag 1.

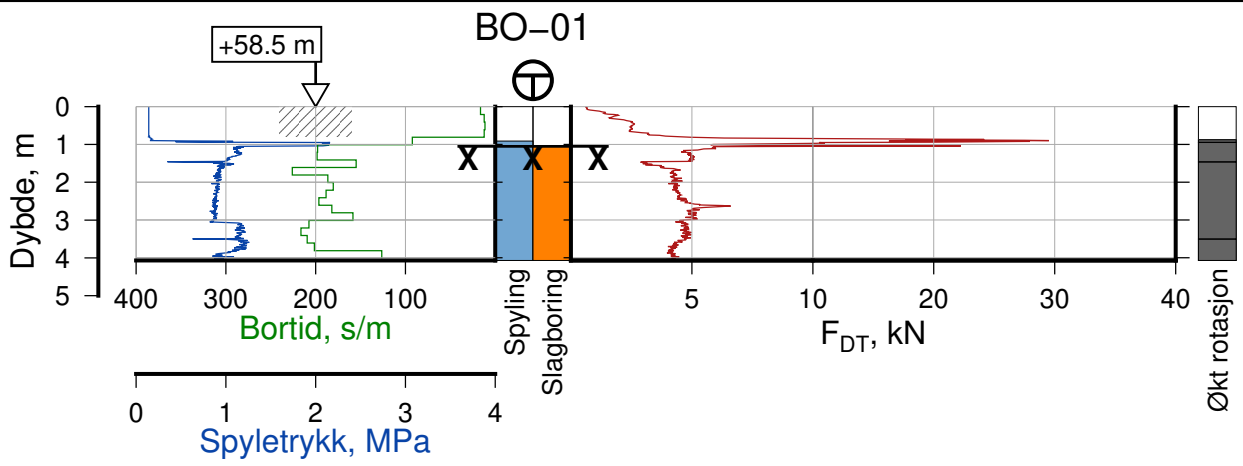
Kvikkleiresoner, Bærum kommune		Rapport Nr. 20210327-02-R	
Totalsondering, Borhull BO-01 M = 1 : 200		Dato 2022-06-02	Figur Nr. A1
		Tegn. LuA	Kontr. KrK
Posisjon: Ø=581972.3 N=6642178.6 Dato boret: 31.03.2022

Resultatene fra totalsonderingene er vist som enkeltboring i vedlegg A.

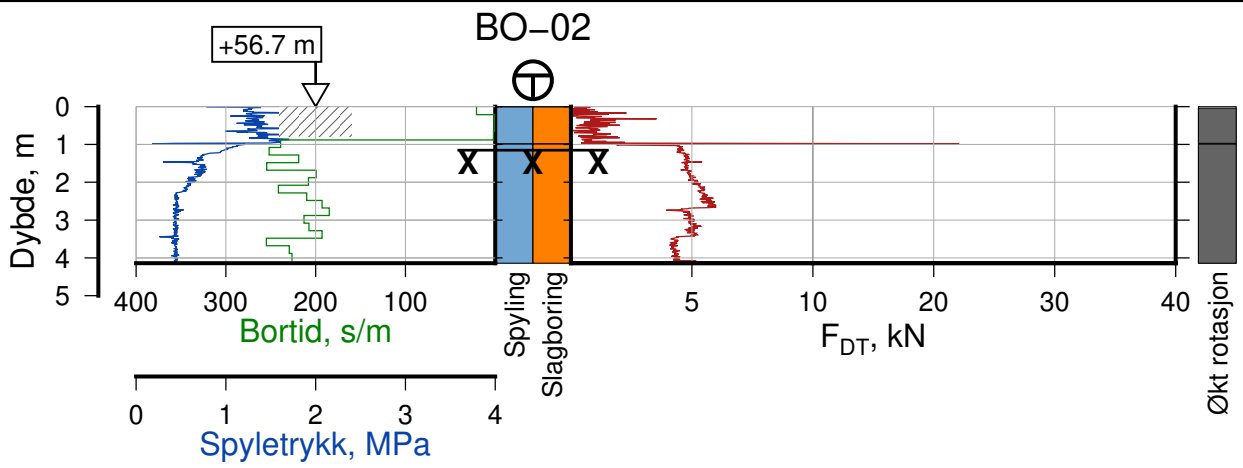
Kvikkleiresoner, Bærum kommune		Rapport Nr. 20210327-02-R	
Totalsondering, Borhull BO-02 M = 1 : 200		Dato 2022-06-02	Figur Nr. A2
		Tegn. LuA	Kontr. KrK
Posisjon: Ø=582081.9 N=6642061.3 Dato boret: 31.03.2022

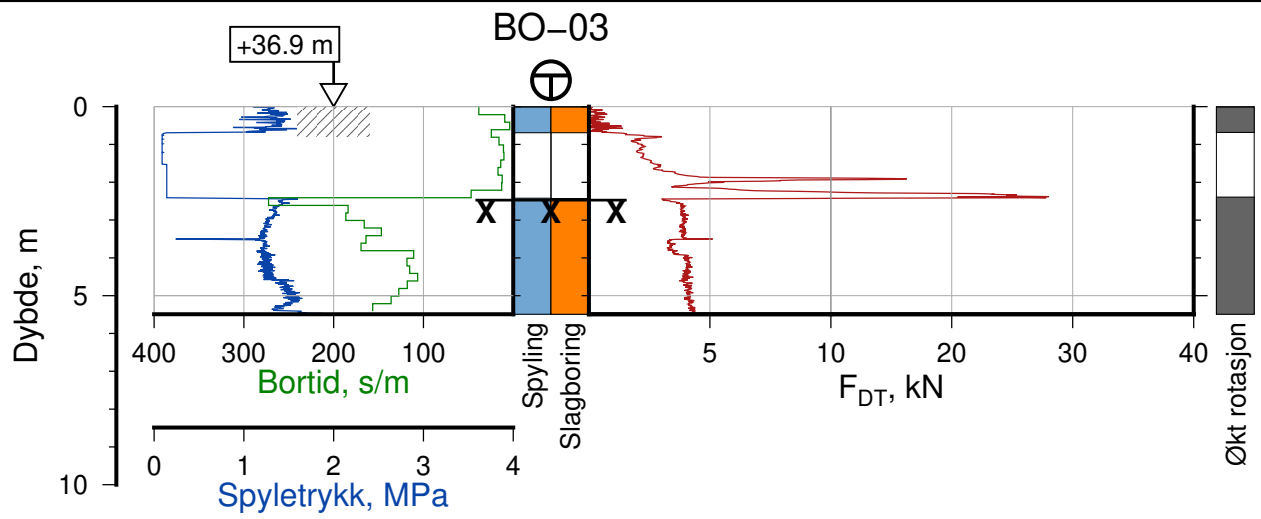
Kvikkleiresoner, Bærum kommune		Rapport Nr. 20210327-02-R	
Totalsondering, Borhull BO-03 M = 1 : 200		Dato 2022-06-02	Figur Nr. A3
		Tegn. LuA	Kontr. KrK
Posisjon: Ø=582332.9 N=6642141.6 Dato boret: 04.04.2022

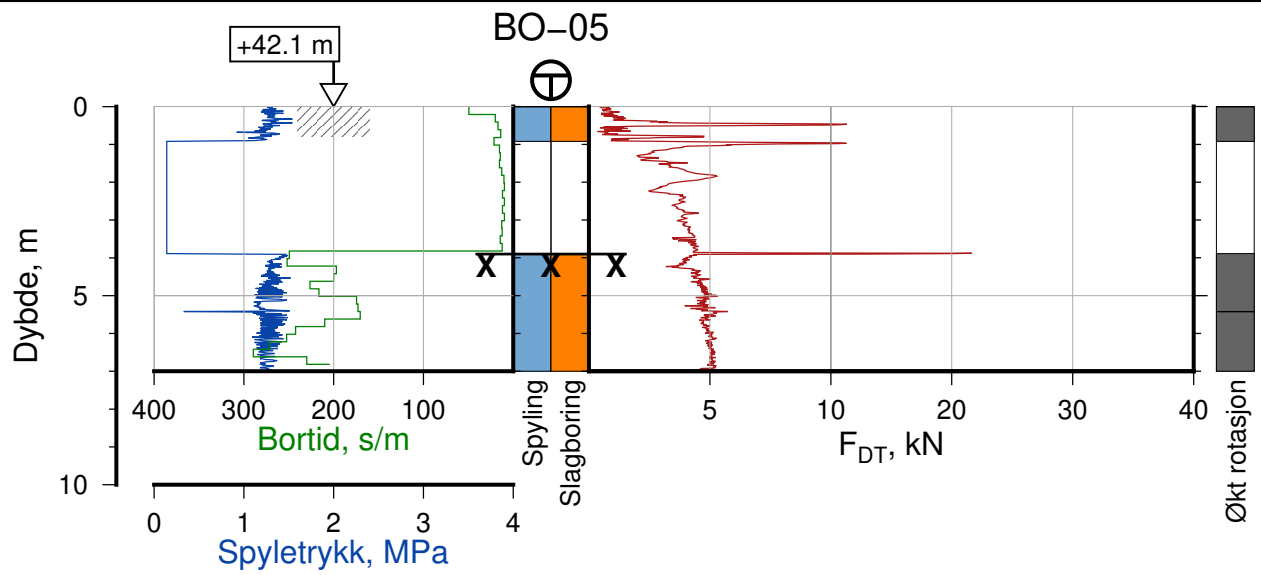
Kvikkleiresoner, Bærum kommune		Rapport Nr. 20210327-02-R	
Totalsondering, Borhull BO-05 M = 1 : 200		Dato 2022-06-02	Figur Nr. A5
		Tegn. LuA	Kontr. KrK
Posisjon: Ø=582245.6 N=6642070.7 Dato boret: 31.03.2022

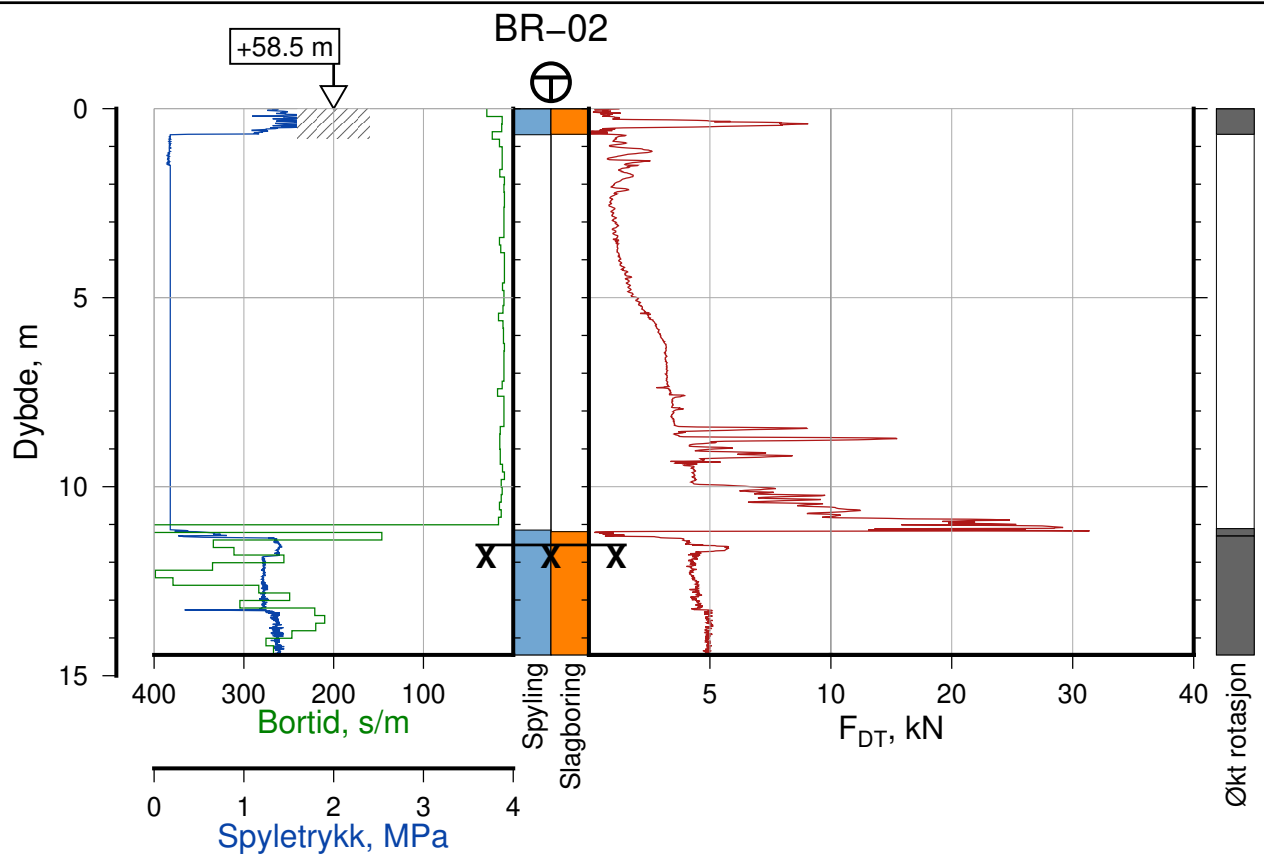
Kvikkleiresoner, Bærum kommune		Rapport Nr. 20210327-02-R	
Totalsondering, Borhull BR-02		Dato 2022-06-02	Figur Nr. A9
M = 1 : 200		Tegn. LuA	Kontr. KrK
Posisjon: Ø=583542.0 N=6643280.7 Dato boret: 05.04.2022		Godkj. LuA

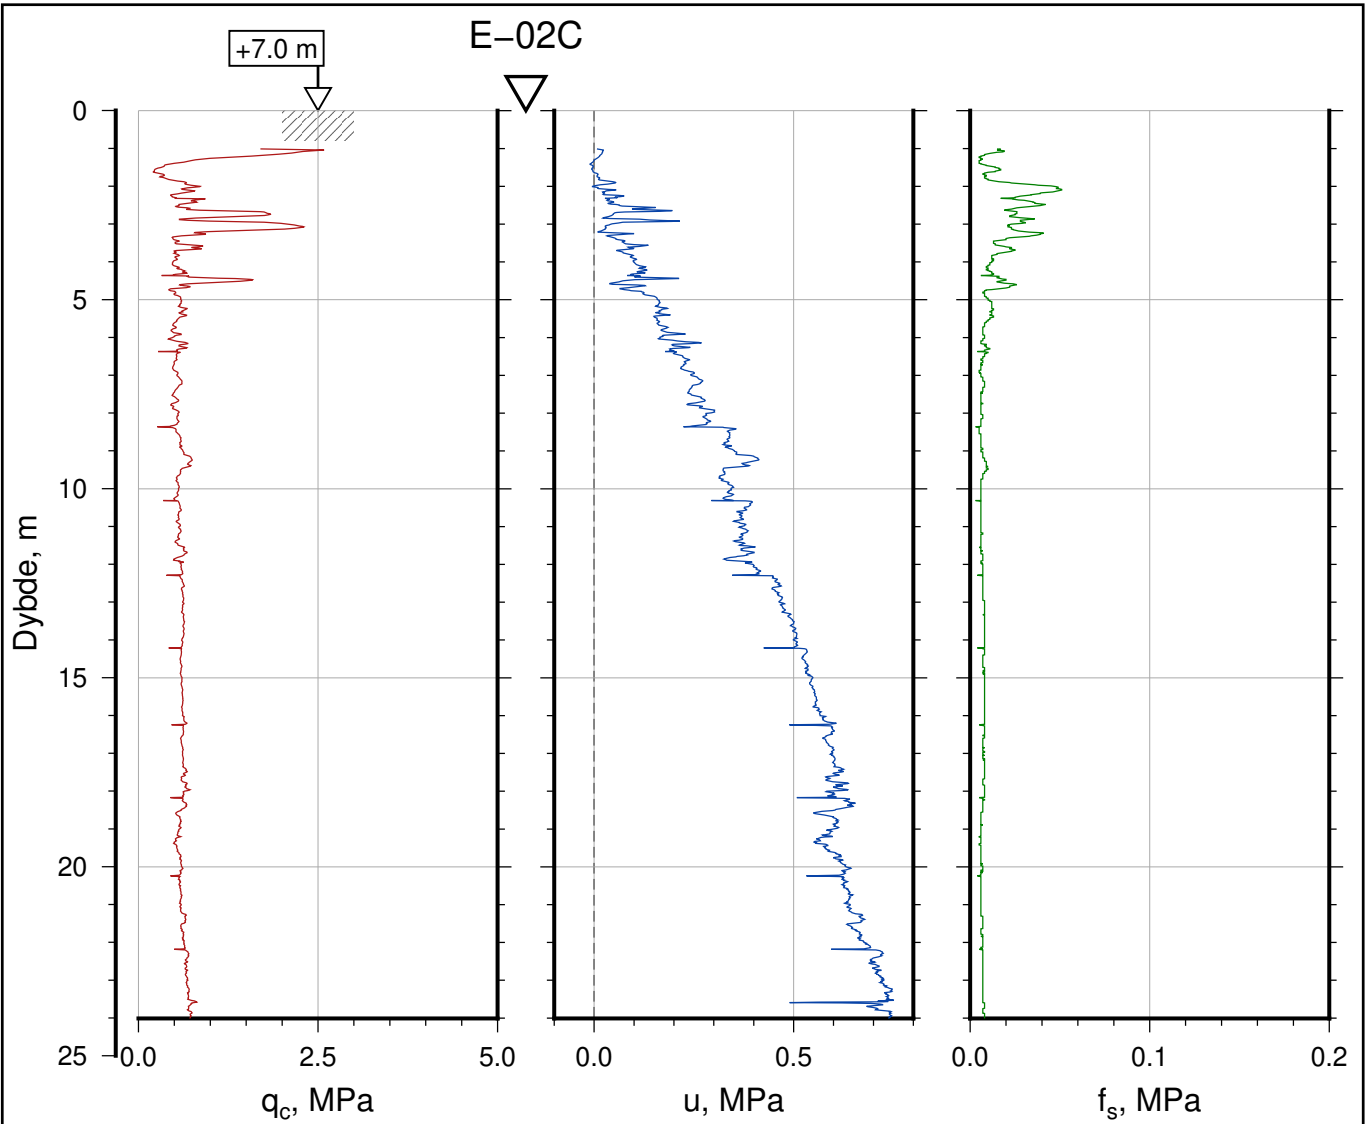
Kvikkleiresoner, Bærum kommune		Rapport Nr. 20210327-02-R	
CPT, Borhull E-02C		Dato 2022-06-02	Figur Nr. A13
M = 1 : 200		Tegn. LuA	Kontr. KrK
Sonde nr: 51806		Godkj. LuA	
Posisjon: Ø=586586.6 N=6641505.9			
Dato boret: 02.05.2022

Resultatene fra CPTu-sonderingene er vist som enkeltboringer i vedlegg A.

Det er påvist kvikkleire i E-01 (prøver 3 og 4) og i E-02 (prøve 4, prøve 3 er sprøbrudd men ikke kvikk). Det er påvist sprøbruddmateriale i T-03.
