# Tiltaksplan

20394 – Sikringstiltak mot kvikkleireskred, sone 944  
Sandmo - Rissa – Indre Fosen kommune

- Trinn 1: Atkomstvei for grunnundersøkelser

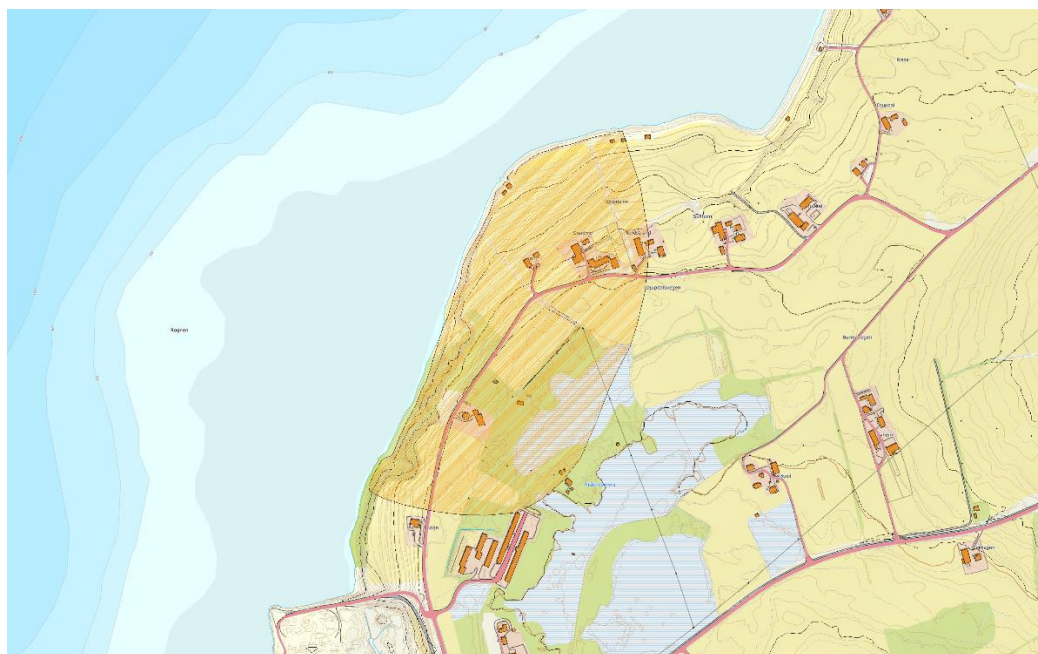
Figur 2: Kvikkleiresone 944 Sandmo.

Sone 944 Sandmo grenser ut mot Sundsbukta i Trondheimsfjorden, omtrent 3 km sørvest for Rissa sentrum, se Figur 1 og Figur 2. Sonen er klassifisert med faregrad «2 - middels», konsekvensklasse «2 - alvorlig» og risikoklasse «3 – middels prioritert».

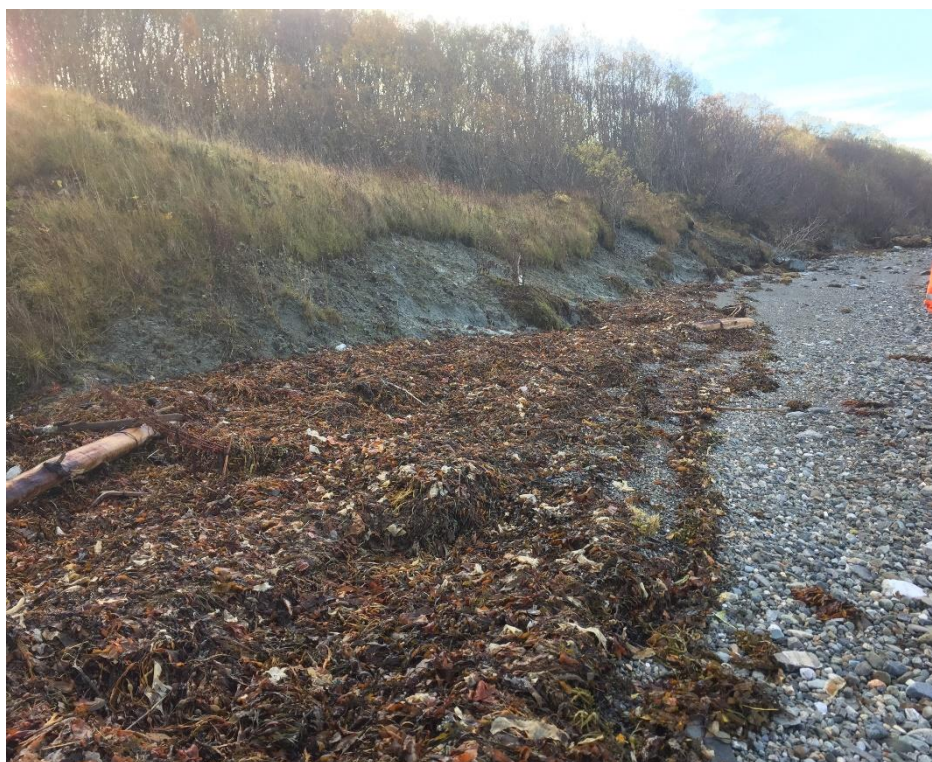
*Figur 3: Spor etter erosjon i strandsonen i sone 944 Sandmo.*

Det er utført stabilitetsberegninger i ett profil i sonen. På bakgrunn av lav beregnet stabilitet og pågående erosjon i strandsonen, er det foreslått tiltak i form av erosjonssikring med motfylling i skråningsfoten og/eller avlasting/nedplanering av skråningstoppen. En revidert tolkning av supplerende grunnundersøkelser i strandsonen kan imidlertid gi en høyere beregningsmessig sikkerhet, og dermed redusert omfang av nødvendige sikringstiltak.

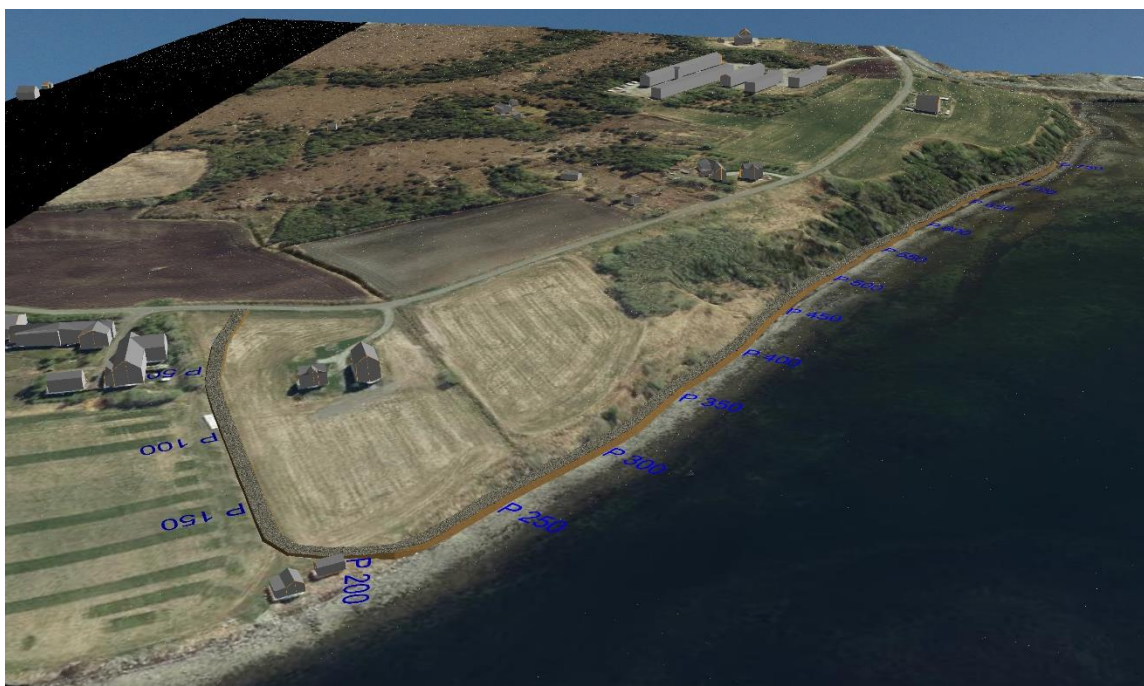
Figur 4: Illustrasjon av den prosjekterte anleggsveien i Gemini.

Det planlagte tiltaket er prosjektert i programmet Gemini Terrain 14, se Figur 4. Som utgangspunkt for prosjekteringen brukes en terrengmodell basert på laserscannede høydedata fra Kartverket. Tiltaket er prosjektert i 2D/3D, og kan leveres som maskinsstyringsfiler for anleggsmaskiner. I tillegg utarbeides lengde- og tverrprofiltegninger.

Erosjonssikringen utføres i første omgang som en anleggsvei av steinmasser i en bredde på 5-6 m langs strandkanten (se Figur 4 og vedlagte tverrprofilttegninger). Det benyttes stor velgradert sprengstein i størrelsesorden 0/1000 mm, med topplag av maskinkult 20/120. Steinmassene legges slik at de største steinene vender ut mot sjøsiden med god innbyrdes låsing, for å hindre at massene trekkes utover på grunn av vann- og bølgekrefter. Steinmassene skal komprimeres lett for å oppnå et mest mulig stabilt fundament, og for å hindre utvasking. For adkomst til strandområdet benyttes velgradert sprengstein i størrelsesorden 0/400 mm.

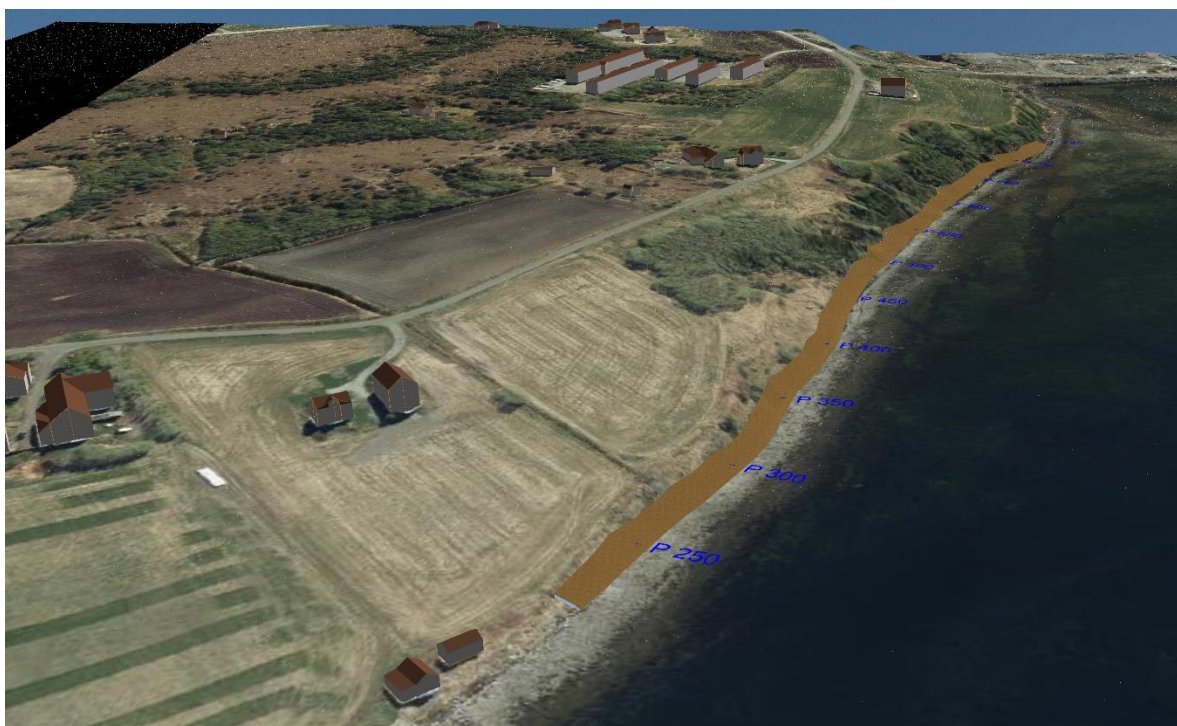
*Figur 5: Illustrasjon av erosjonssikringen etter tiltaket er ferdigstilt.*

For å hindre utvasking av steinfyllingen bør overflaten av steinsikringen dekket med steinblokker i størrelsesorden  $d_{50} = 1.1-1.3$  m ( $W_{50}$  rundt 3.5-6 tonn). Materialet skal bestå av sprengt stein uten signifikant innhold av jord, leire, silt eller organisk materiale. Steinblokkene legges med god innbyrdes kontakt mellom steinens lengste akse (damplastring), og sikringen komprimeres tilstrekkelig for størst mulig motstand mot bølgeerosjon. Overflaten på sikringen kan godt være litt ujevn for å bidra til å hindre bølgeoppskylning. Større åpninger i plastringsfugene plugges med tilpasset stein for å redusere sårbarheten for utvasking av de underliggende steinmassene.

Sikringen skal forankres godt i begge ender, slik at en sikrer en jevn overgang mellom erosjonssikring og naturlig skråning. Sikringen må forankres i bunn i en fotgrøft på 1-2 m dybde, eller alternativt en steinranke som føres ca. 1-2 m utover fra fyllingsfoten, for å hindre undergraving. Øvre del av skråningen dekket med et dekklag av stedlige vekstmasser, for raskere revegetering, og nederste del av sikringen dekket med stedegne masser i overgangen til strandmassene.

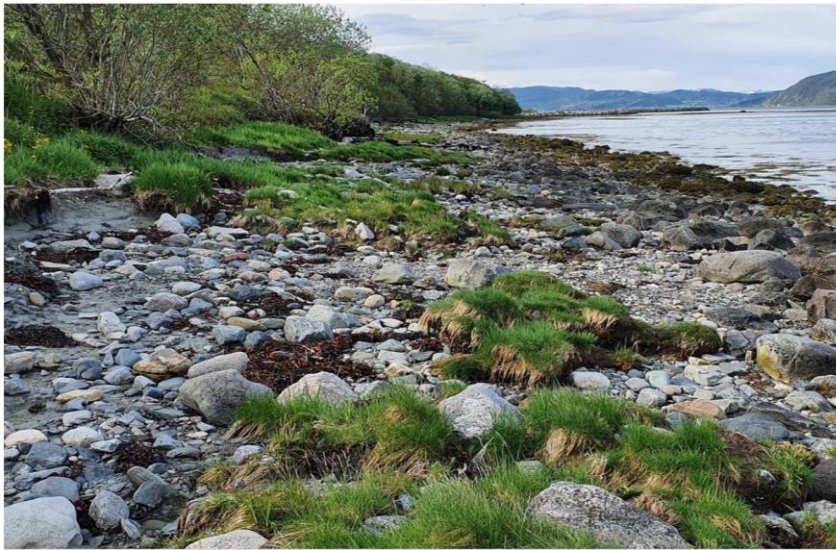
*Figur 6: Fragmenter av strandeng innenfor tiltaksområdet. På grunn av bølgeslagspåvirkning er det lite sannsynlig at strandengene vil komme lenger i utviklingen enn dette (Foto hentet fra Follestad, 2020).*

I Naturbase blir det fremhevet at deler av området har strandenger (VU) av botanisk verdi. NINA peker imidlertid på at det er ingen større forekomster av strandeng eller strandsump i tiltaksområdet, og at de største forekomstene ligger sør for den planlagte anleggsveien (Follestad, 2020). Innenfor tiltaksområdet er det noen små forekomster av strandenger, men det er liten sannsynlighet for at de vil utvikle seg noe mer (Figur 6), og tiltaket vil dermed ikke påvirke strandenger i området i nevneverdig grad. Under anleggsutførelsen vil det vurderes om disse kan flyttes på og settes ut igjen etter at anleggsarbeidet er ferdig.

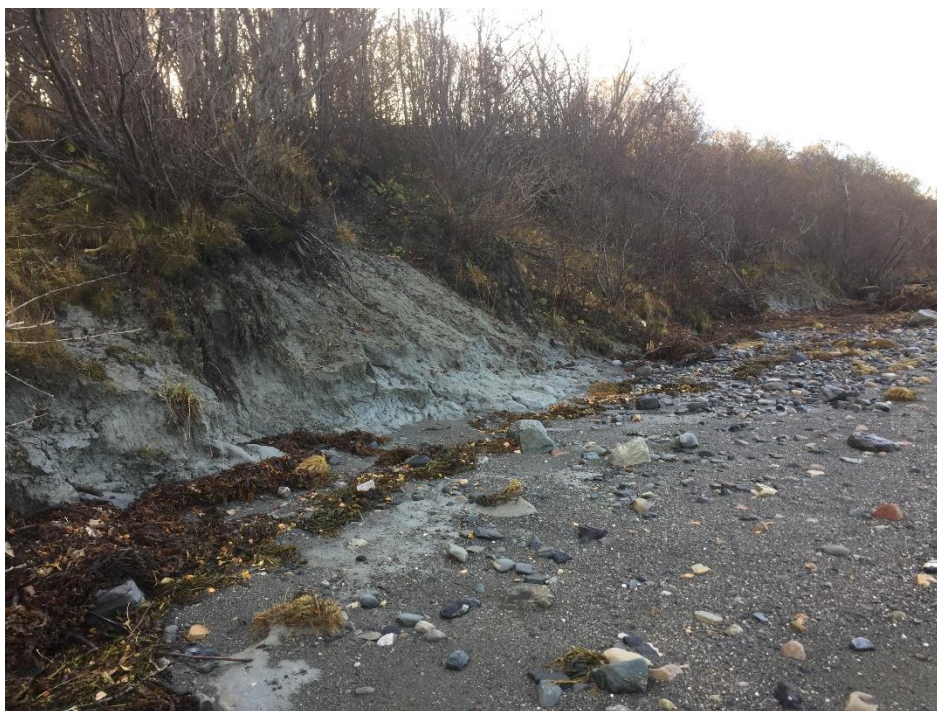
*Figur 7: Det er svært bløtt i strandsonen, og flere spor etter erosjon og utglidninger. Erosjonssikringen vil bidra til å hindre ytterligere erosjon som kan forverre stabiliteten og potensielt utløse kvikkleireskred.*

Erosjonssikringen av strandkanten vil ha liten innvirkning på stabiliteten i sone 944 Sandmo. Avhengig av resultatene av de supplerende grunnundersøkelsene i sonen og stabilitetsberegninger kan det bli nødvendig med ytterligere tiltak (motfylling og/eller avlasting) for å forbedre stabiliteten. Erosjonssikringen vil imidlertid bidra til å hindre ytterligere erosjon og utglidninger i skråningsfoten som potensielt kan føre til kvikkleireskred. Erosjonssikringen vil dermed bidra til å redusere faregraden i sonen fra «middels» til «lav».
