G-rap-001, Lund Torv - Rev01

Geoteknisk vurdering av områdestabilitet

Dato: 24.08.2021

Oppdragsgiver: Vabua utvikling AS

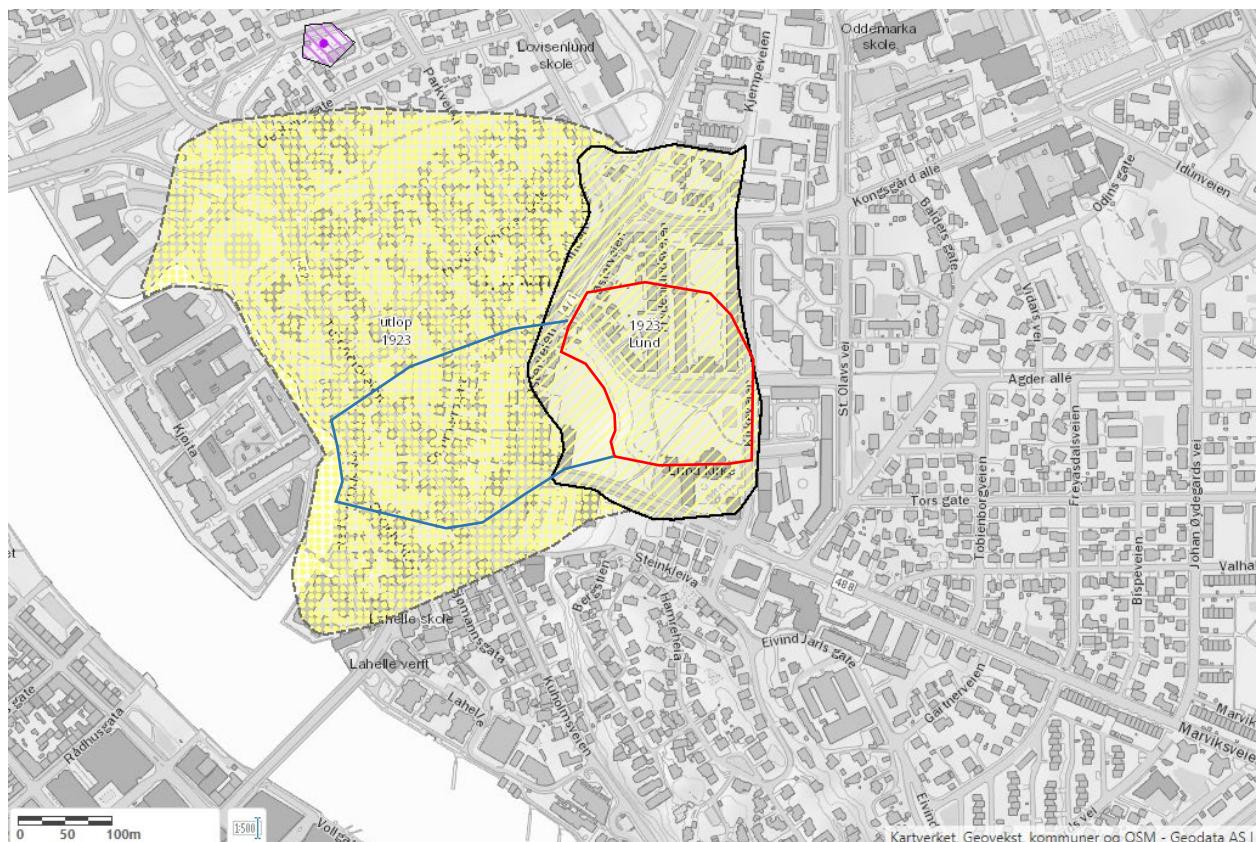
Figur 4 Eksisterende kvikkleiresone. Hentet fra NVE Atlas, 20.05.2021. Multiconsults anbefaling av løsneområde er vist i rødt og utløpsområde er vist i blått.^[5]

Begge rapportene klassifiserer faresonen med faregrad *Lav*.

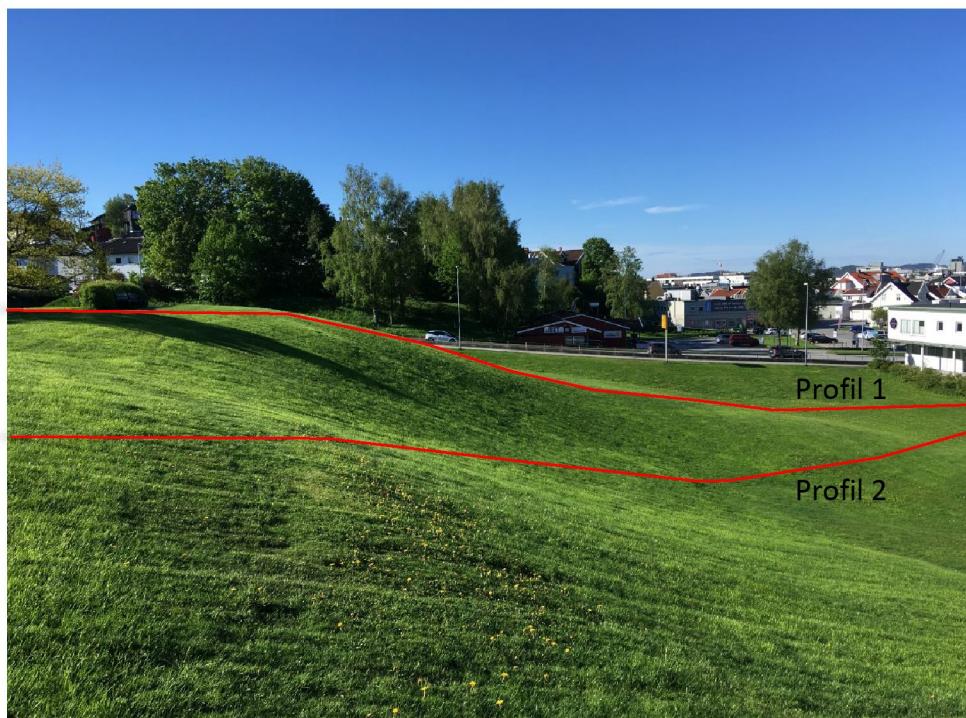
Figur 6 Fra toppen av Vabua. Tatt mot sør. 27.05.2021. Ca. plassering av profil

Geotekniker Morten Tveit utførte en befaring i Vabua 27.05.2021. Det ble ikke observert noen bekker, tegn på erosjon eller naturlige utløsningsmekanismer.

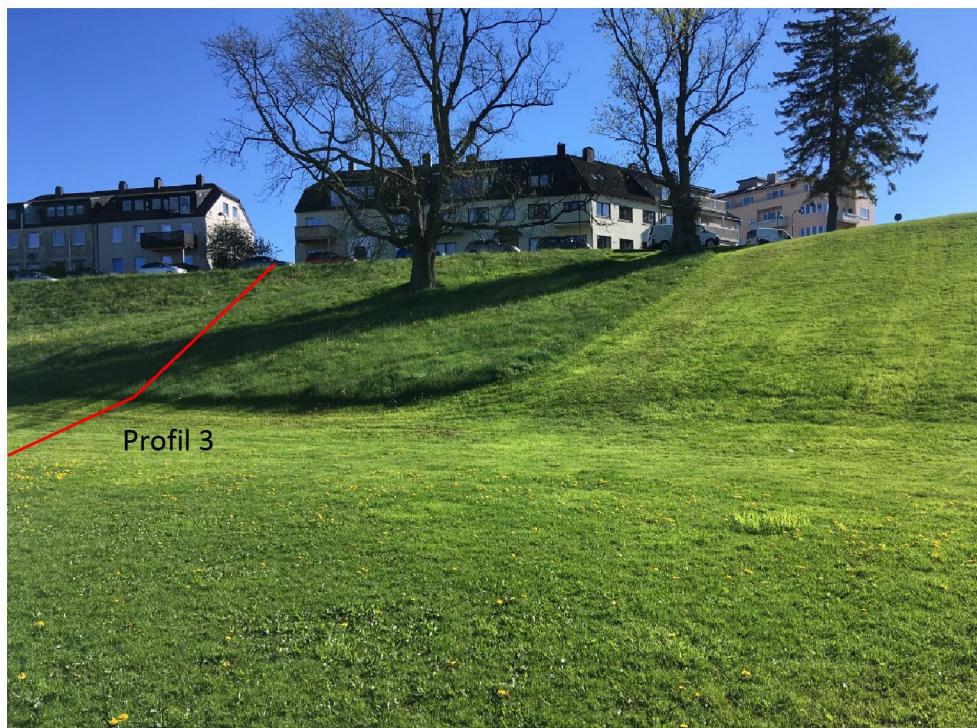
Figur 7 Fra bunnen av Vabua. Tatt mot nord. 27.05.2021. Ca. plassering av profil

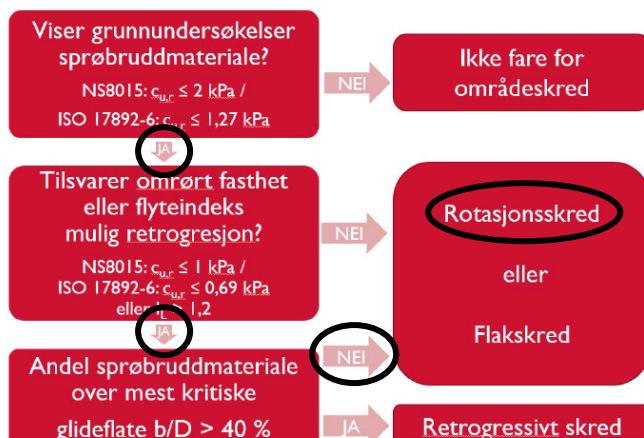
Figur 12 Flytskjema for vurdering av aktuell skredmekanisme

I henhold til Figur 12 vurderes aktuell skredmekanisme for platået og ned mot Vabua som et rotasjonsskred ettersom kvikkleira ligger så dypt.

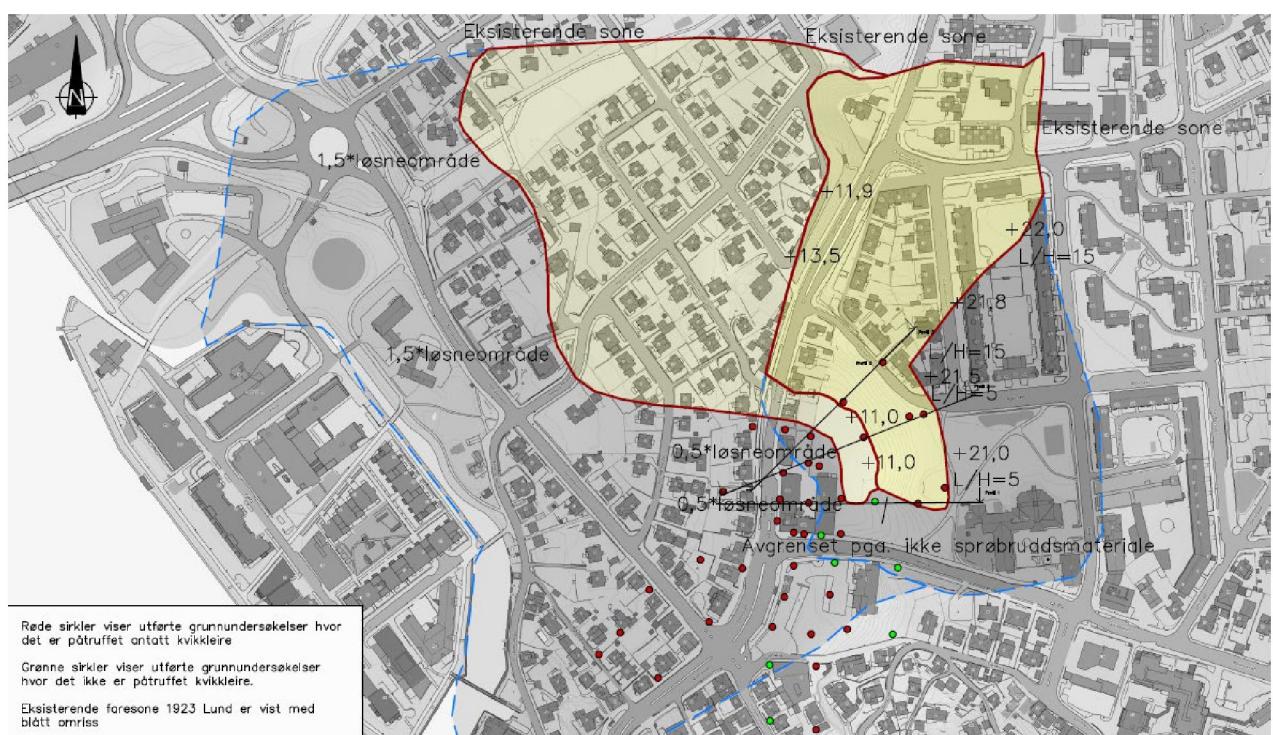
Figur 13 Forslag til ny faresone og løsneområde. Tidligere faresone er vist med blått omriss

Det anbefales å redusere utstrekningen av både løsne- og utløpsområdet til eksisterende kvikkleiresone 1923 Lund. Reduksjonen kan utføres ettersom det er utført supplerende geotekniske undersøkelser, samt at det har kommet en ny kvikkleireveileder med ny metodikk for avgrensning av faresoner.

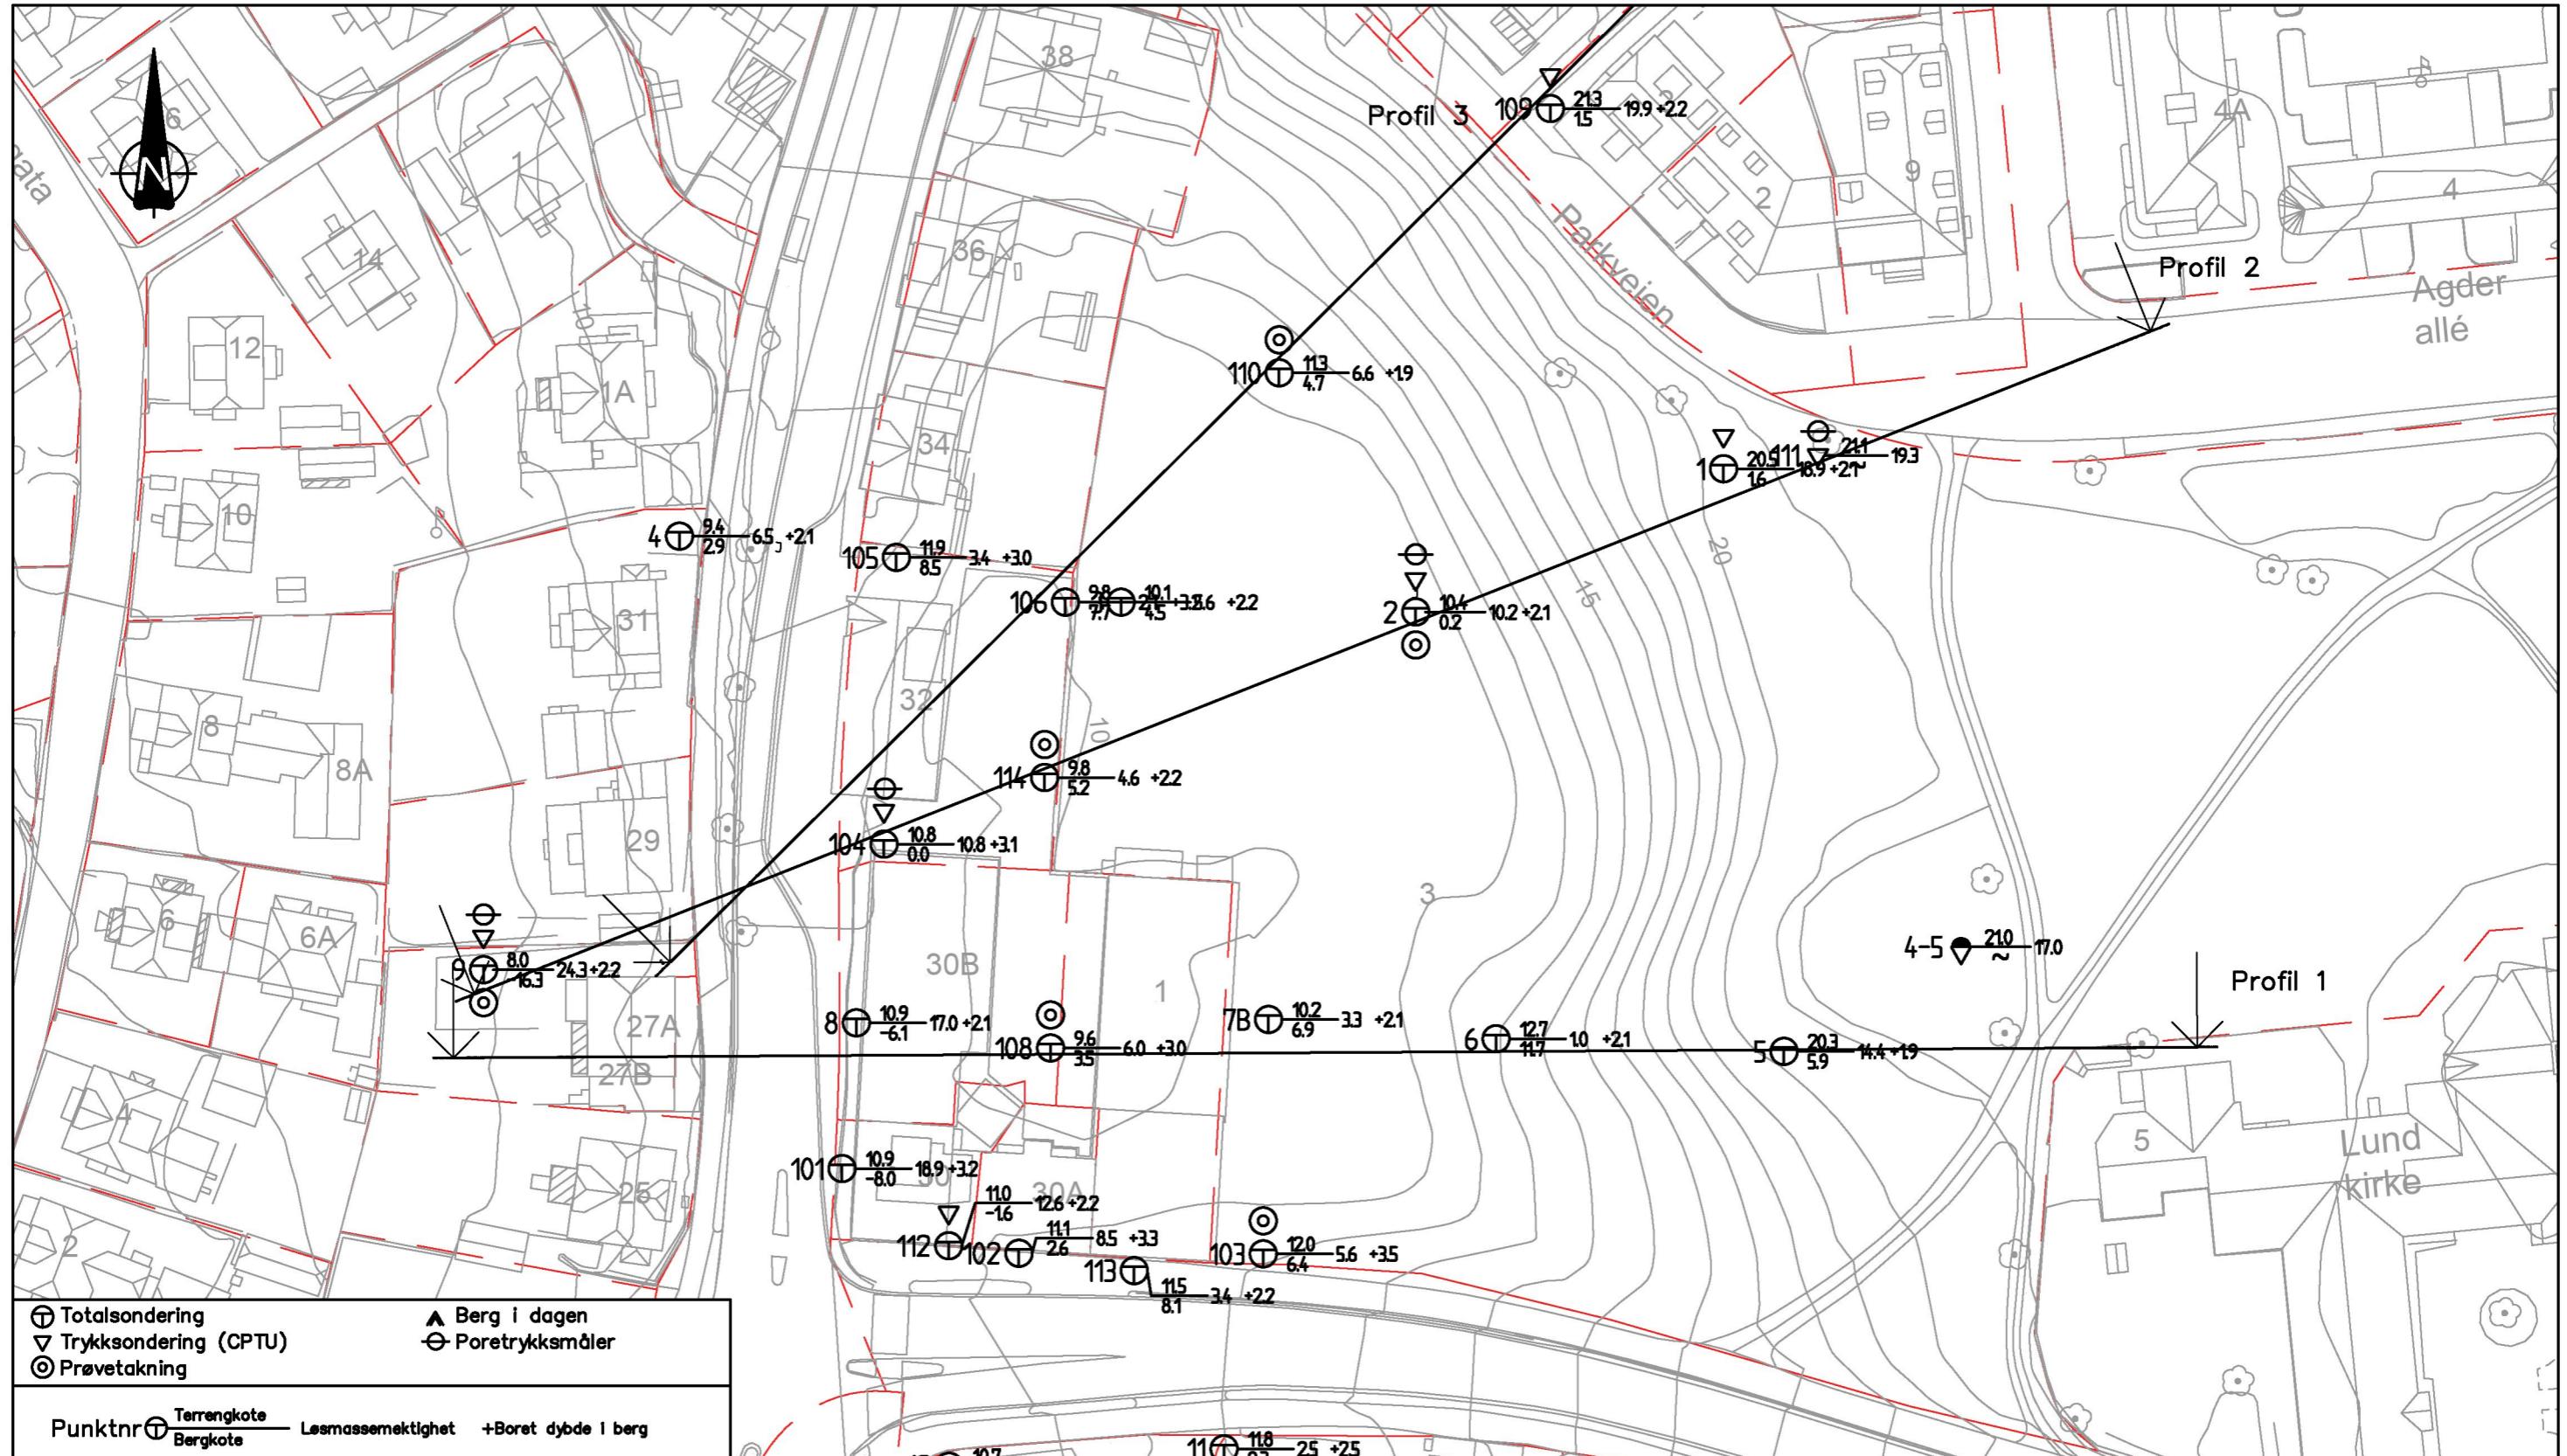
FASE	KVIKKLEIREUTREDNING	O.NR	21077	Kundenr.	Fag	TEGNING	G 20 101	Rev.nr
				SITUASJONSPLAN		Vabua Utvikling AS				Utførte grunnundersøkelser og kritiske profiler	0
			TYPE		PROSJEKT	Lund Torv				Dagfin Skaar AS	
			DATO	14.06.2021	MÅL	1:750 (A3)				Rådgivende ing. MRIF	
			FIL	SITUASJONSPLAN.DWG	SIGN.	MT	KTRL	LTL		TLF 38 14 45 25	
Revisjon	Revisjonsstekst	Dato	Tegnet	Kontr.						www.dagfinskaar.no	RIF

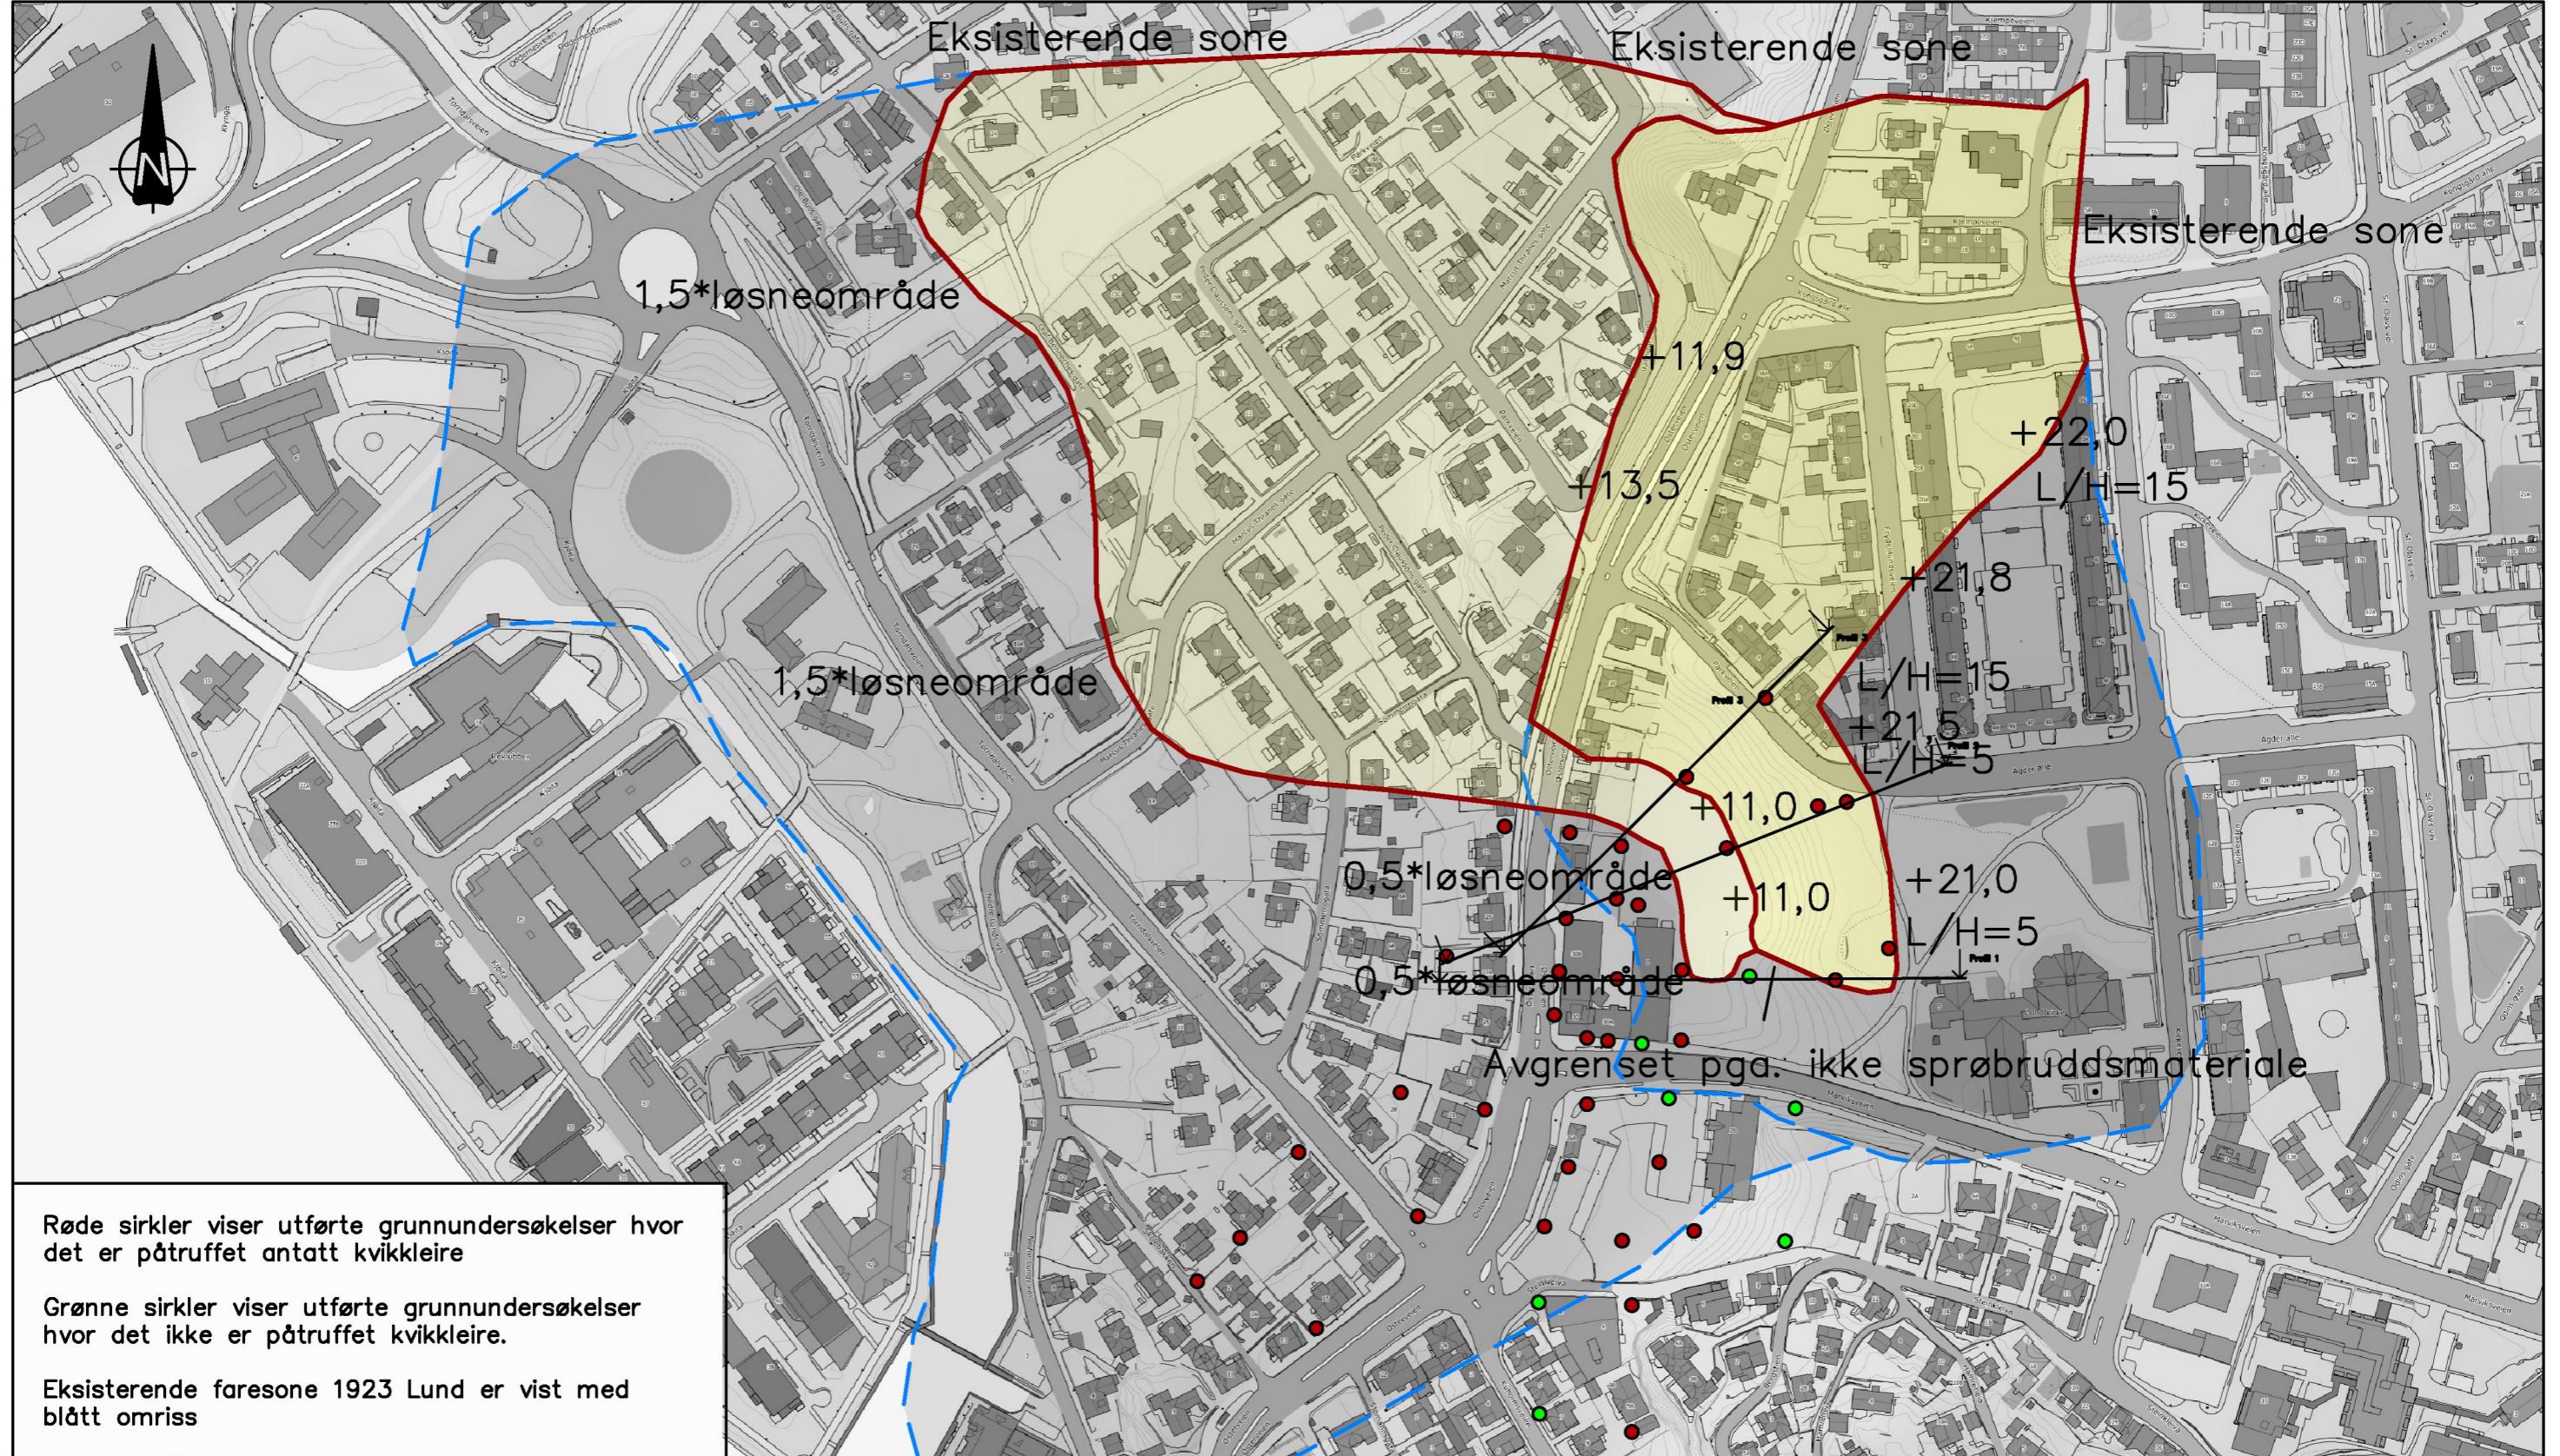
Røde sirkler viser utførte grunnundersøkelser hvor det er påtruffet antatt kvikkleire

Eksisterende faresone 1923 Lund er vist med blått omriss

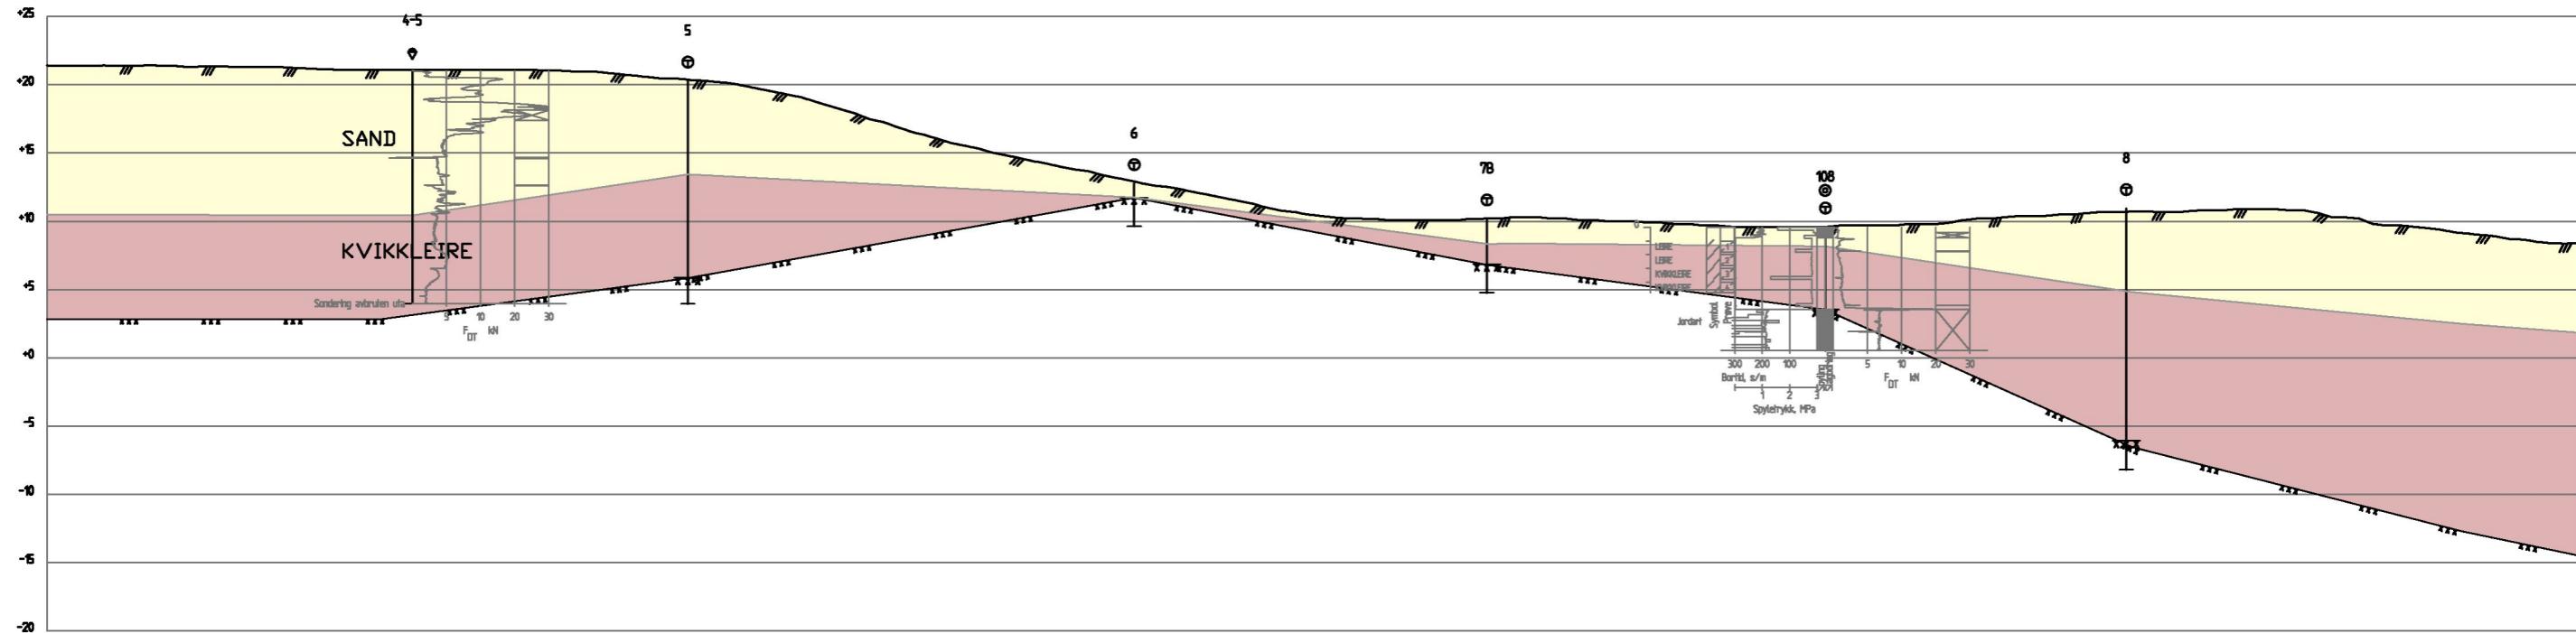
FASE	KVIKKLEIREUTREDNING			O.NR	21077	Kundenr.	Fag	RIG	TEGN.NR	G 40 101	Rev.nr	
					LAGDELINGSPROFIL											
				TYPE	LAGDELINGSPROFIL			PROJEKT	Vabua Utvikling AS Lund Torv			TEGNING	Profil med lagdeling Profil 1			
				DATO	16.06.2021	MÅL	1:500 (A3)						Dagfin Skaar AS Rådgivende ing. MRIF TLF 38 14 45 25 www.dagfinskaar.no		0	
Revisjon	Revisjontekst	Dato	Tegnet	Kontr.	FIL	PROFIL 1.DWG	SIGN.	MT	KTRL	LTL			RIG

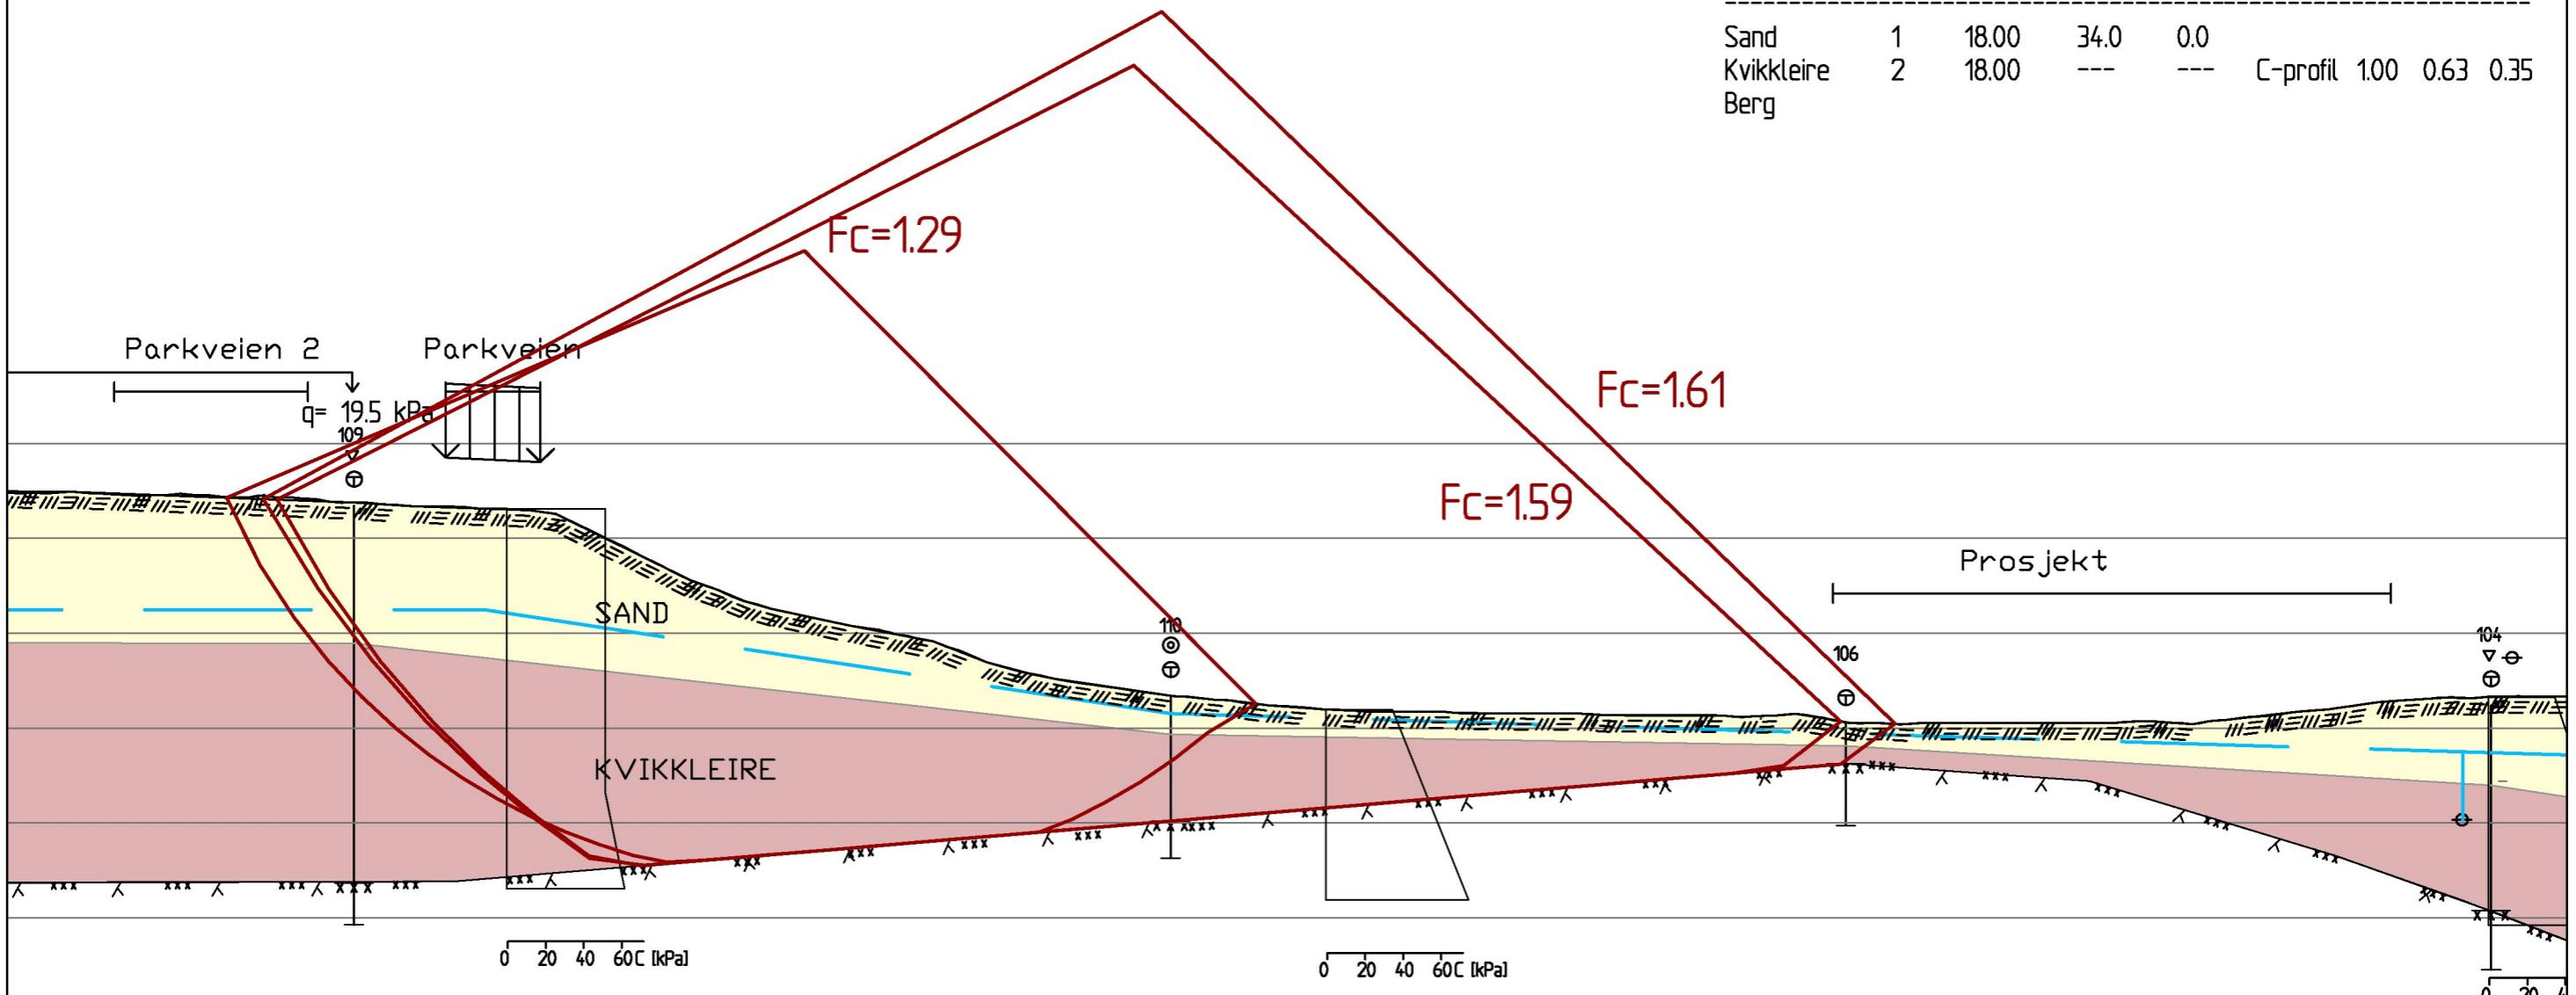
FASE	KVIKKLEIREUTREDNING			O.NR	21077	Kundenr.	Fag	RIG	TEGN.NR	G 40 106	Rev.nr	
				STABILITETSBEREGNING											
			DATA	23.06.2021	MÅL	1:350 (A3)	PROJEKT	Vabua Utvikling AS Lund Torv - Kvikkleireutredning			TEGNING	Profil 3 - Dagens situasjon Udrenert beregning			
			FIL	PROFIL 3 - DS - ADP02.DWG	SIGN.	MT	KTRL	LTL			Dagfin Skaar AS	Rådgivende ing. MRIF TLF 38 14 45 25 www.dagfinskaar.no			
Revisjon	Revisjonsstekst	Dato	Tegnet	Kontr.							D	RIG

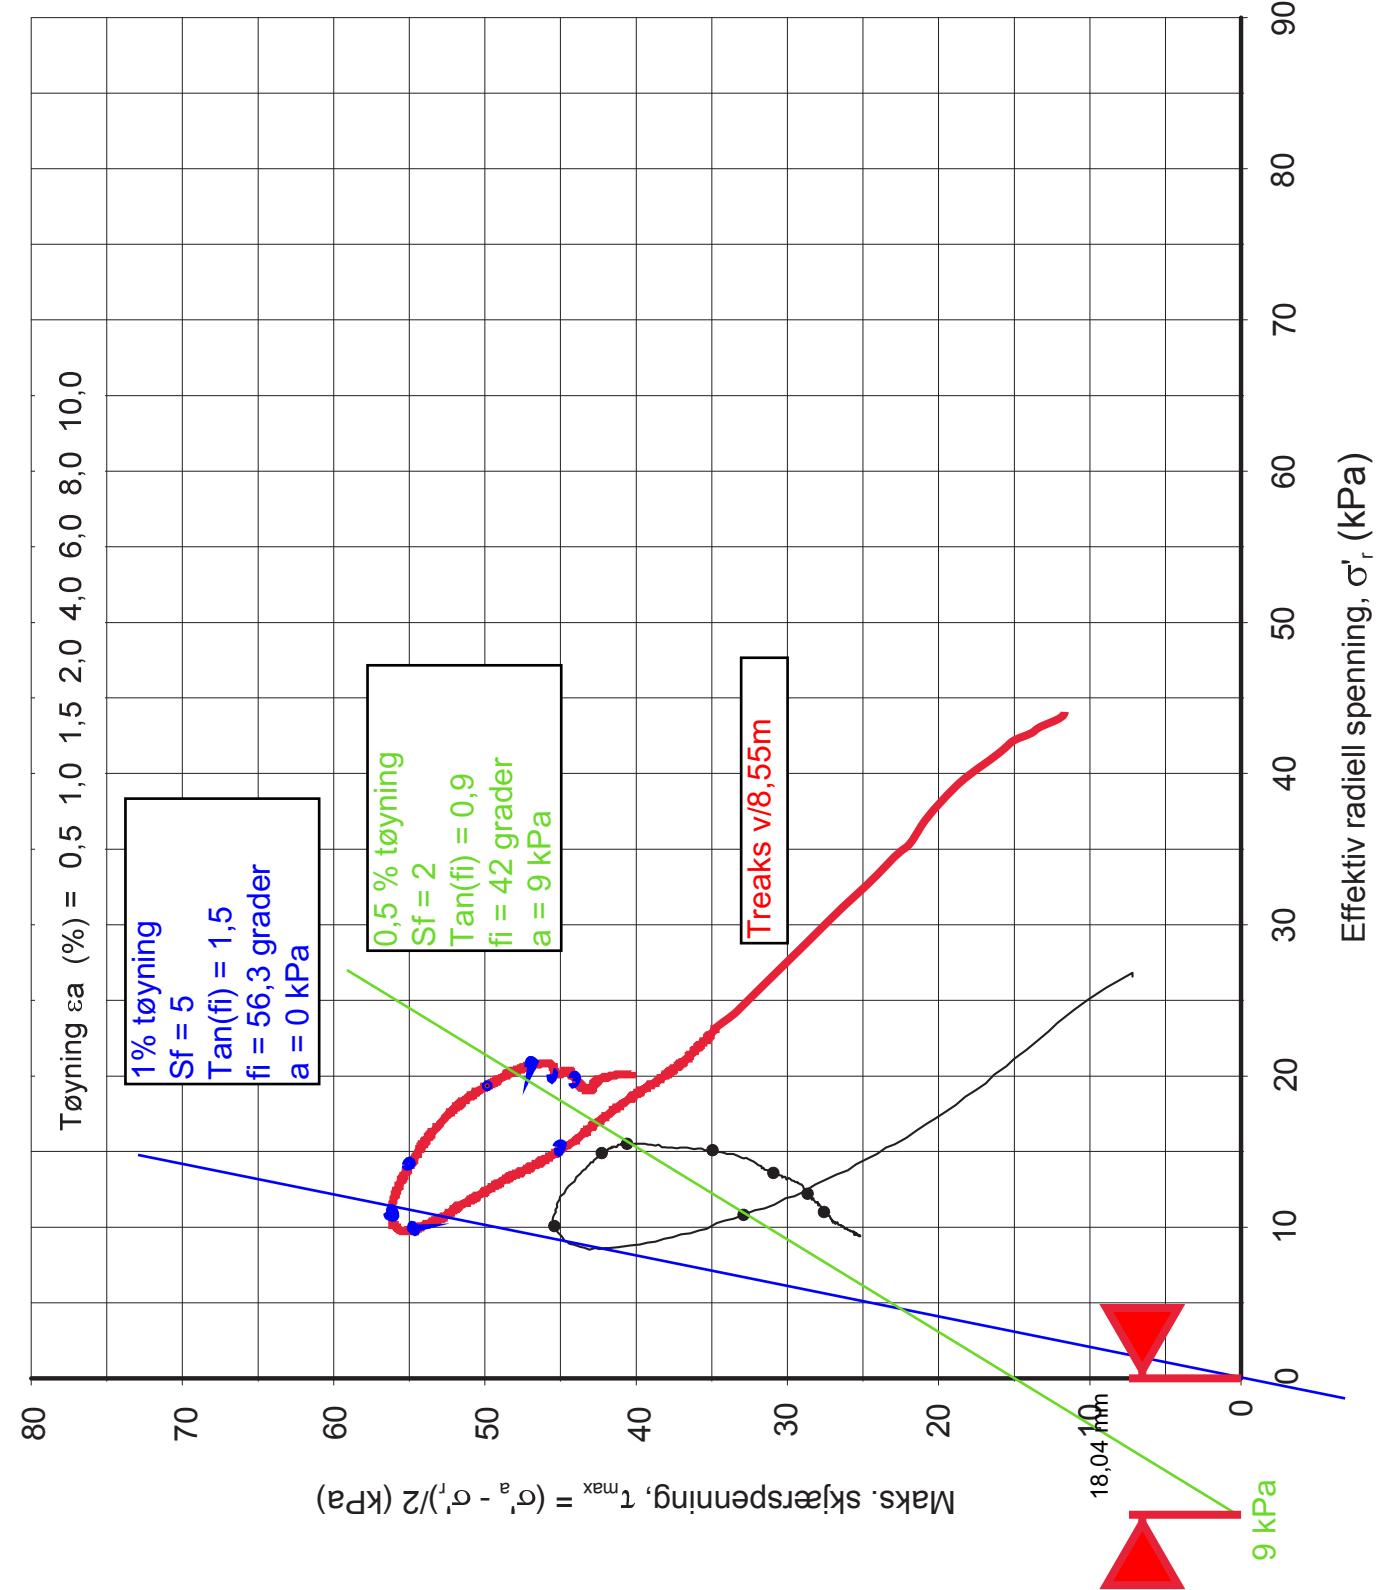
Forsøksdata	$\gamma_i = 17,2$ kN/m ³	$w_i = 46,9$ %	$\sigma'_{vo} = 42,0$ kPa
Dybde: 4,55 m	$\varepsilon_{vol} = \Delta V/V = 1,66$ %	$w_f = -$ %	$\sigma'_{ac} = 41,2$ kPa
Gvs. = 0,7 m	$\Delta e/e_0(-) = 0,029$	$w_p = -$ %	$\sigma'_{rc} = 27,3$ kPa

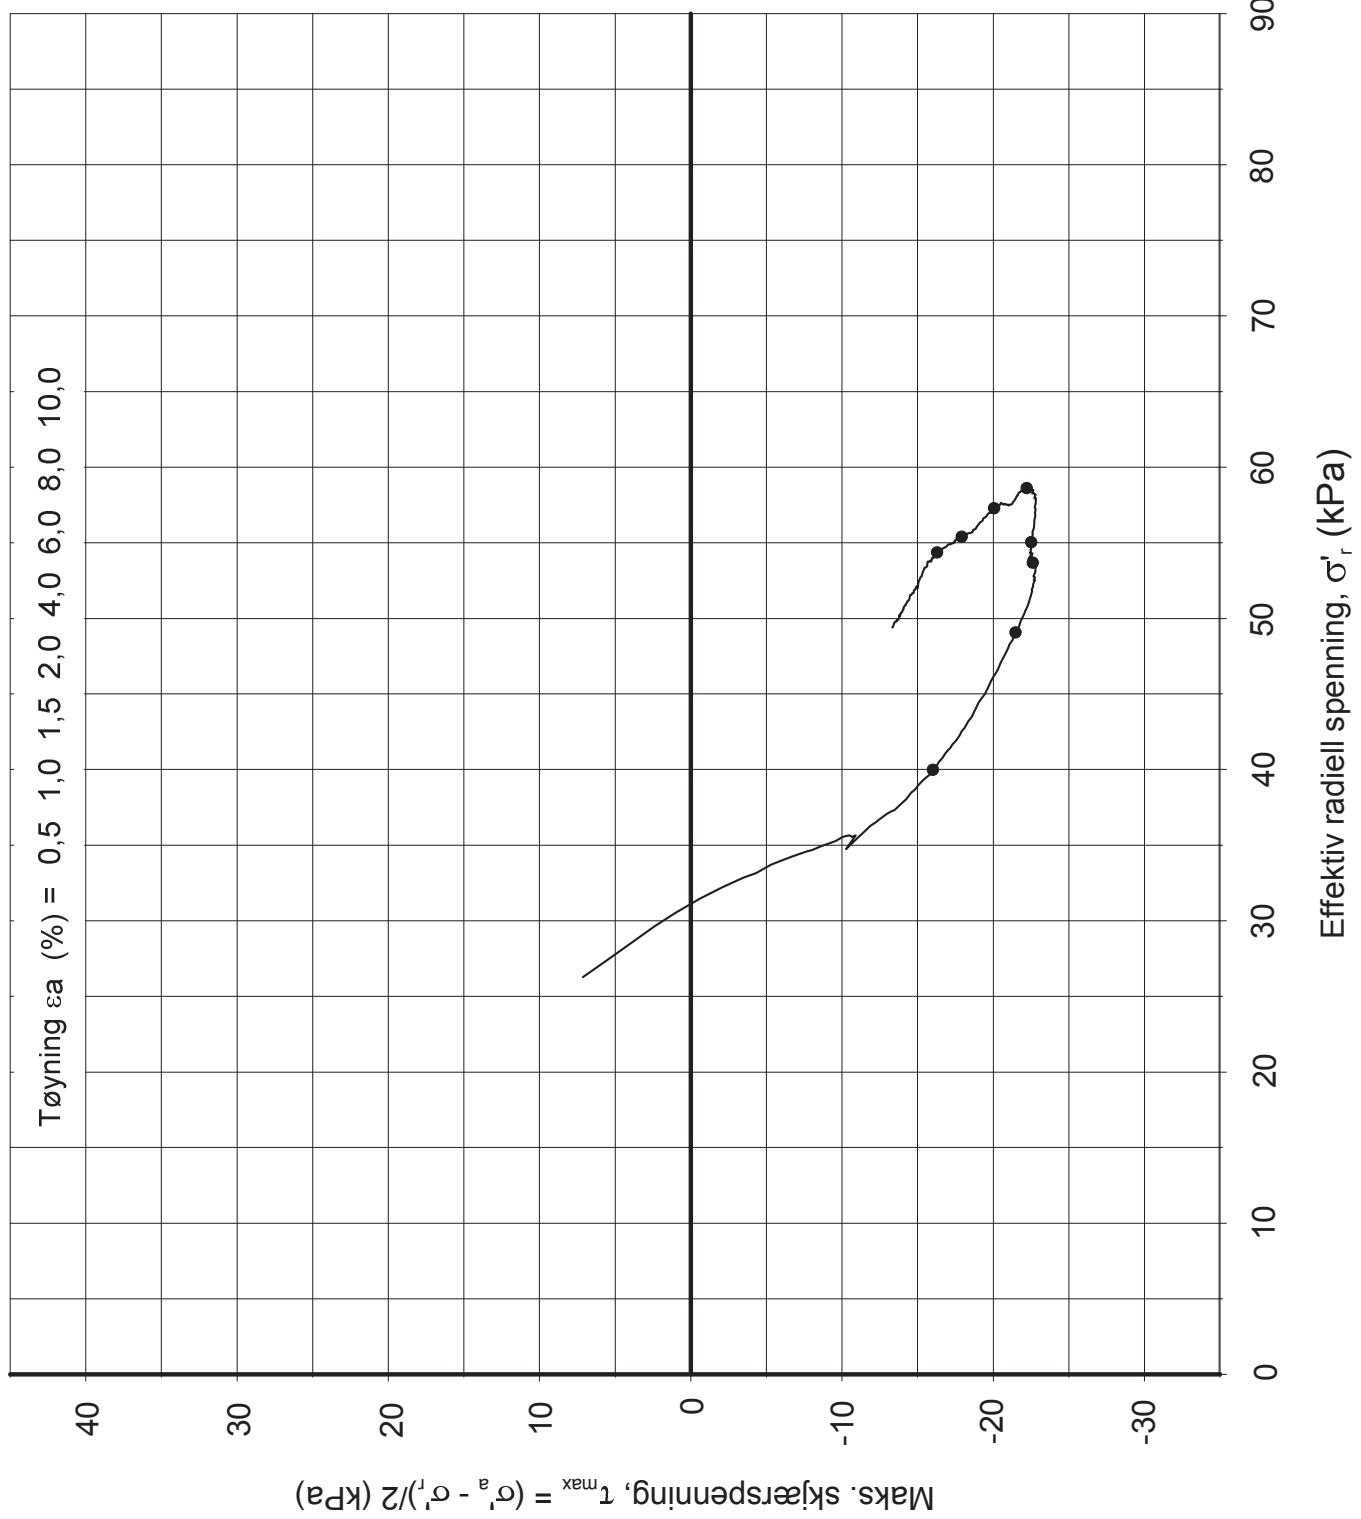
Forsøksdata		$\gamma_i = 17,5 \text{ kN/m}^3$	$w_i = 44,8 \text{ \%}$	$\sigma'_{vo} = 42,0 \text{ kPa}$
Dybde:	4,65 m	$\varepsilon_{vol} = \Delta V/V = 1,24 \text{ \%}$	$w_f = - \text{ \%}$	$\sigma'_{ac} = 42,0 \text{ kPa}$
Gvs. =	0.7 m	$\Delta e/e_0(-) = 0,023$	$w_p = - \text{ \%}$	$\sigma'_{rc} = 28,1 \text{ kPa}$
Treaksialforsøk CAUp Deviatorspenningsti. NTNU-plott			Borpunkt: 2	
Kristiansand Eiendom Lund Torg, Kristiansand				Date: 17.10.2016
Multiconsult www.multiconsult.no		Tegnet RHS	Kontrollert: SIOR	Godkjent: TDR
Oppdragsnr: 313786		Tegning nr.: 78.1	Rev nr. 00

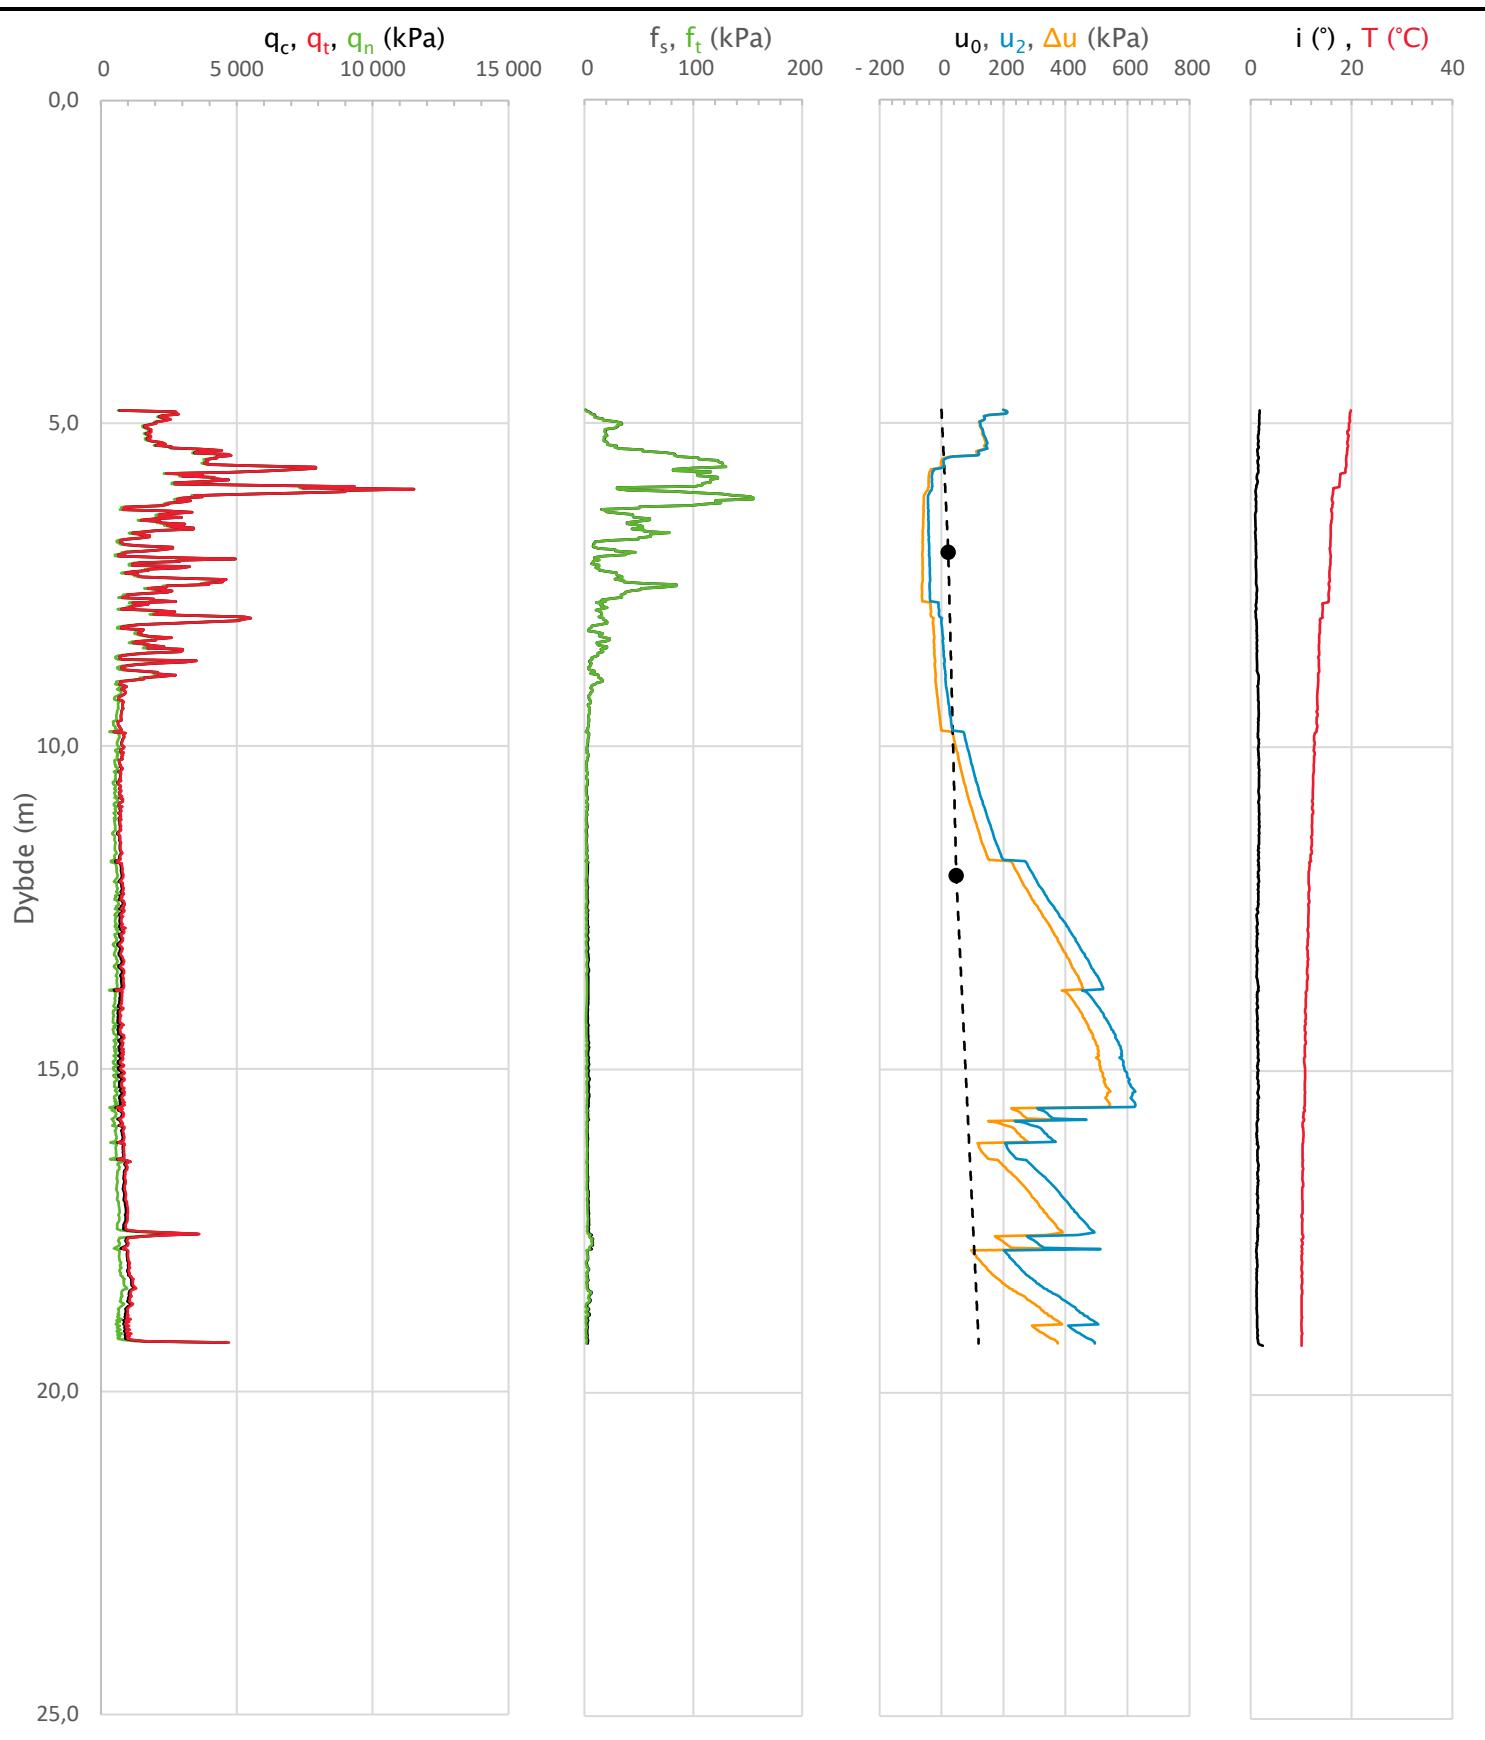
Prosjekt Lund Tørv	0	Borhull	1
Innhold		Sondenummer	
Måledata og korrigerte måleverdier			4405
Dagfin Skaar A/S Rådgivende ing. MRIF	Utført MT	Kontrollert LTL	Godkjent MT
	Firma Dagfin Skaar AS	Dato sondering 21.09.2016	Anvend.klasse 3
		Revisjon Rev. dato	Figur 3
