G-rap-001, Lund Torv - Rev01

Geoteknisk vurdering av områdestabilitet

Dato: 24.08.2021

Oppdragsgiver: Vabua utvikling AS

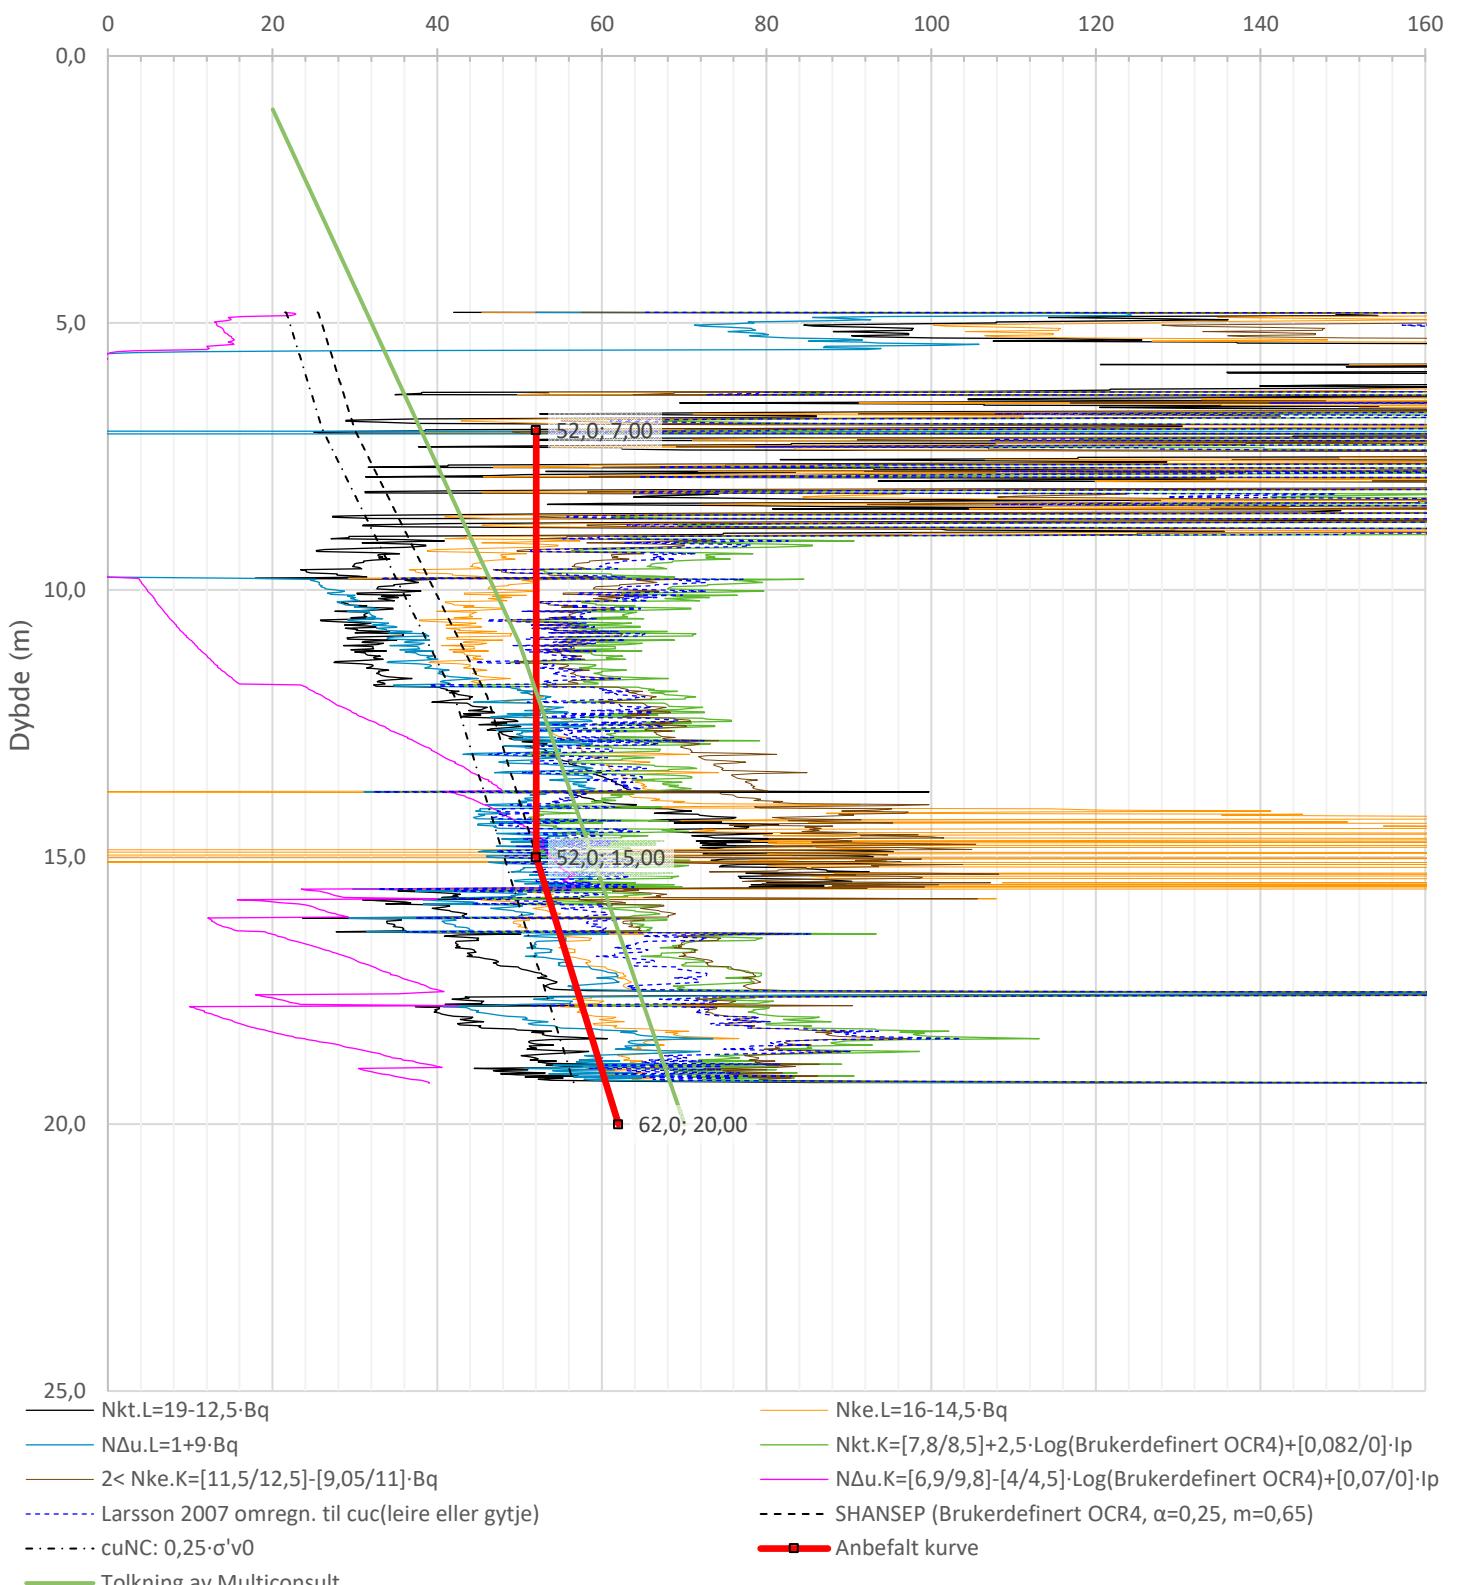
Prosjekt Lund Tørv	0	Borhull 1
Innhold		Sondenummer 4405
Tolkning av udrenert aktiv skjærfasthet		
Dagfin Skaar A/S Rådgivende ing. MRIF	Utført MT	Kontrollert LTL
	Firma Dagfin Skaar AS	Godkjent MT
		Anvend.klasse 3
	Date sondering 21.09.2016	Revisjon Rev. dato
		Figur 5

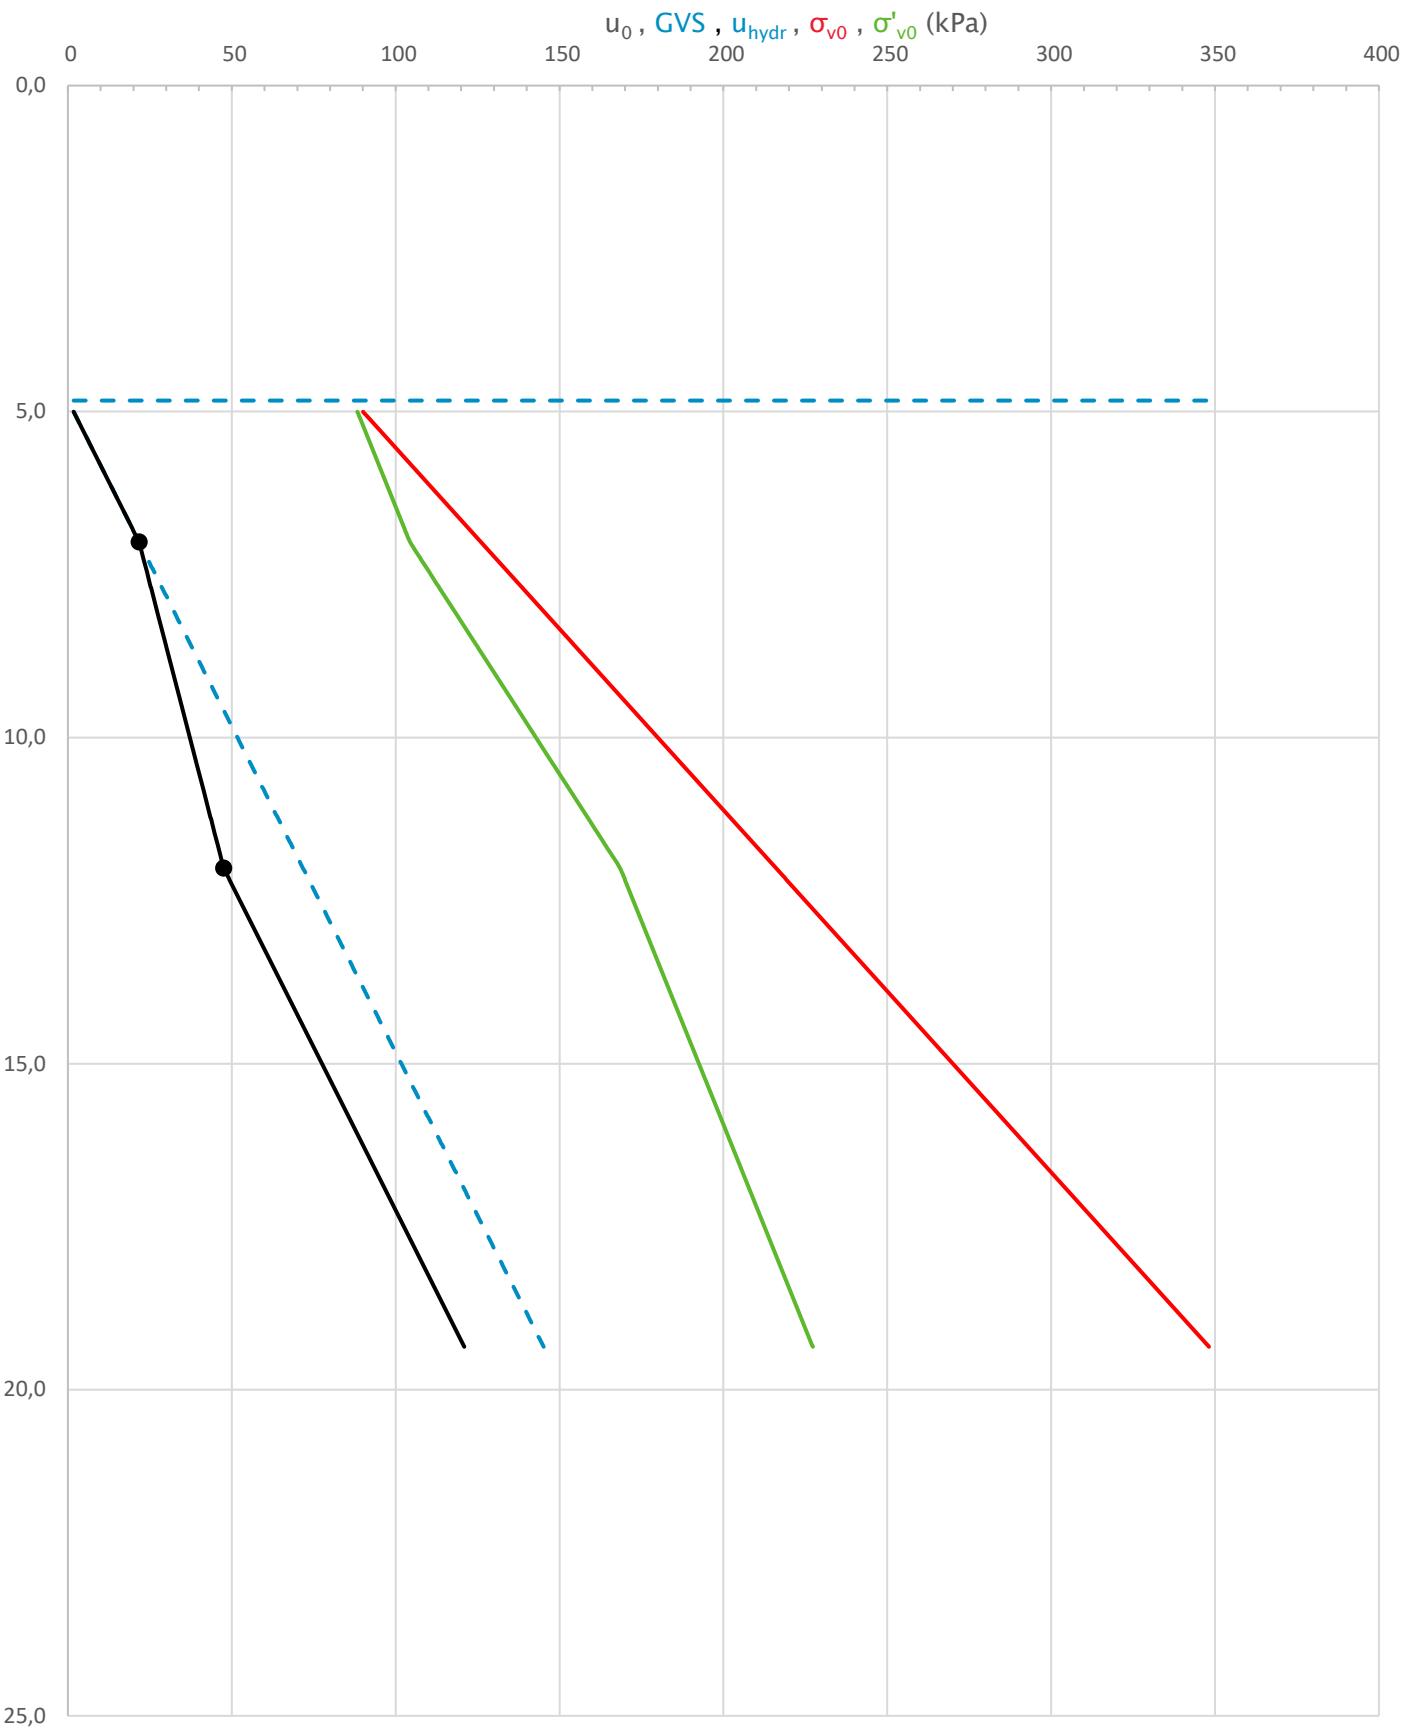
Prosjekt Lund Torg	Prosjektnummer: 21077 Rapportnummer: 21,1	Borhull 111
Innhold In-situ poretrykk, total- og effektiv vertikalspenning i beregninger		Sondenummer 5564

I punkt 111 er det registrert poretrykk tilsvarende 66 % av hydrostatisk mellom målerne som er installert på 7 og 12 meters dybde.

For tolkning av CPTU i punkt 111 er målte poretrykksforhold benyttet direkte. Disse verdiene er også benyttet i punkt 1 og 111, mens i resterende tolkninger er det antatt hydrostatisk poretrykksutvikling.
