Områdestabilitet - Tverrslag Madserud

Dok.nr.: PF-U-721-RB-0017

Revisjon: 04G

Oslo Kommune – Fornebubanen	Dok. nr.: PF-U-721-RB-0017
Områdestabilitet – Tverrslag Madserud	Revisjon: 04G
	Dato: 03.05.2022
	Side: 2 av 41

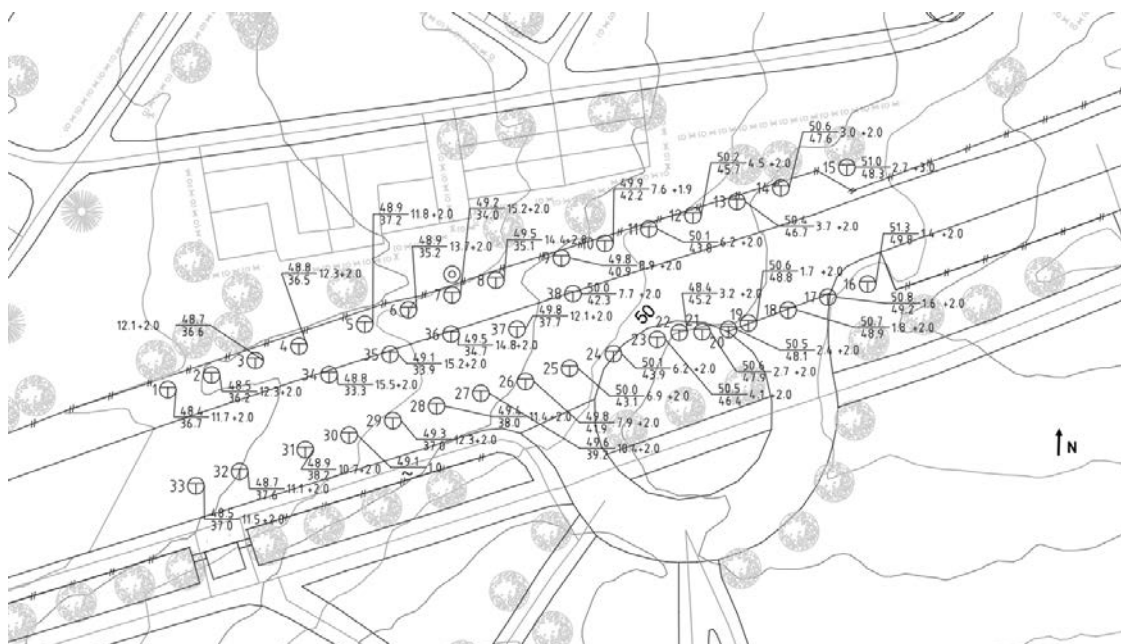
Figur 4-3: Utførte suppleringer utført av Entreprenør for Madserud tverrslag. Tolkning av sprøbruddmateriale er ikke utført, men det er påvist sprøbruddmateriale i borpunkt 7 og omtrent samtlige totalsonderinger indikerer sprøbruddmateriale.

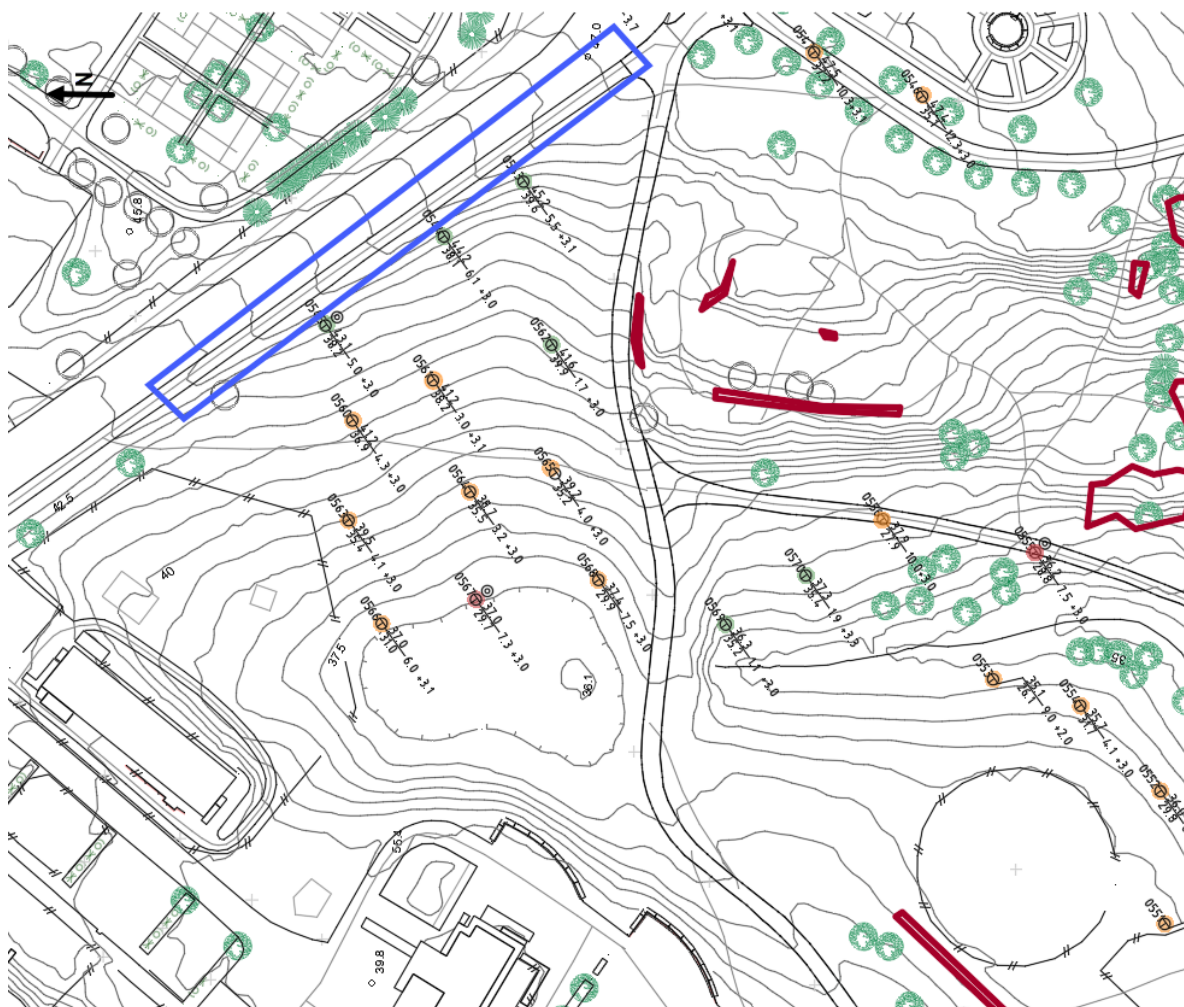
Figur 4-4: Utsnitt av borplan for borerer ved bussholdeplass, markert innenfor blått område. Rød: påvist sprøbrudd, oransje: antatt sprøbruddmateriale og grønn: antatt leire/friksjonsmateriale.

Flere av totalsonderingene nærmere skråningen viste svært liten motstand og var avtagende i dybden. På bakgrunn av dette ble det vurdert nødvendig å utføre supplerende grunnundersøkelser for å kartlegge dybde til berg, lagdeling og fremskaffe mer stedspesifikke materialparametere til stabilitetsvurderinger, og det ble i mai 2021 utført supplerende grunnundersøkelser i gressbakken (borpunkt 560-570). Borplan for disse 11 totalsonderingene er vist i Figur 4-4.

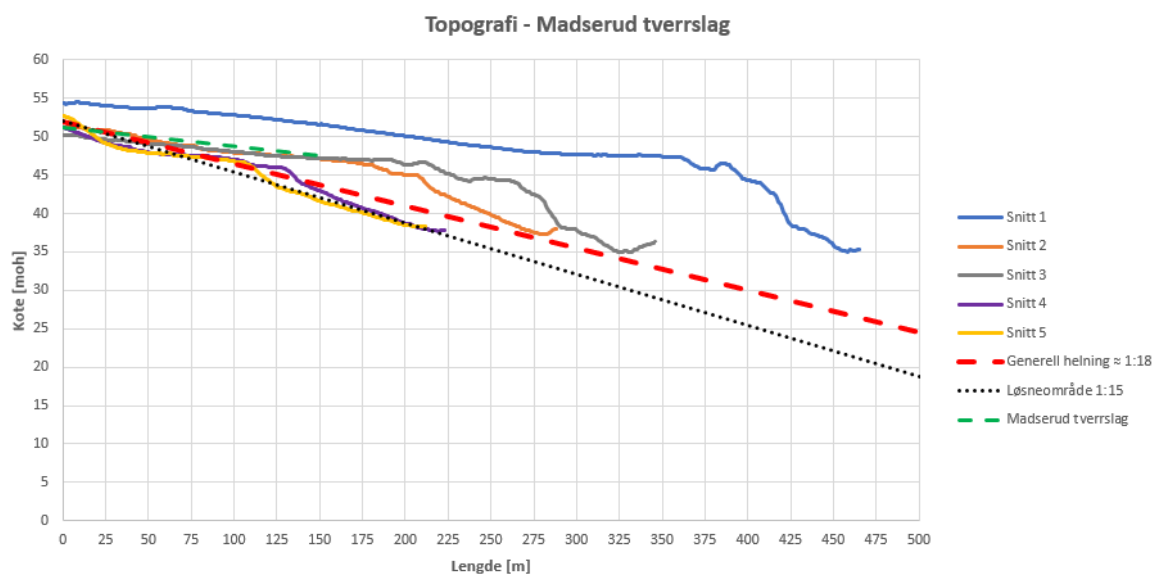
Figur 5-2: Terrenghelninger i tilknytning Madserud tverrslag.

Det er tatt ut fem lengdesnitt i området for vurdering av topografi, se Figur 5-1 og Figur 5-2. Lengdeprofilene viser at området generelt er synkende mot vest, både sørvest og nordvest. Den generelle helningsgraden er vurdert til å være i størrelsesorden 1:18, men med lokale variasjoner.

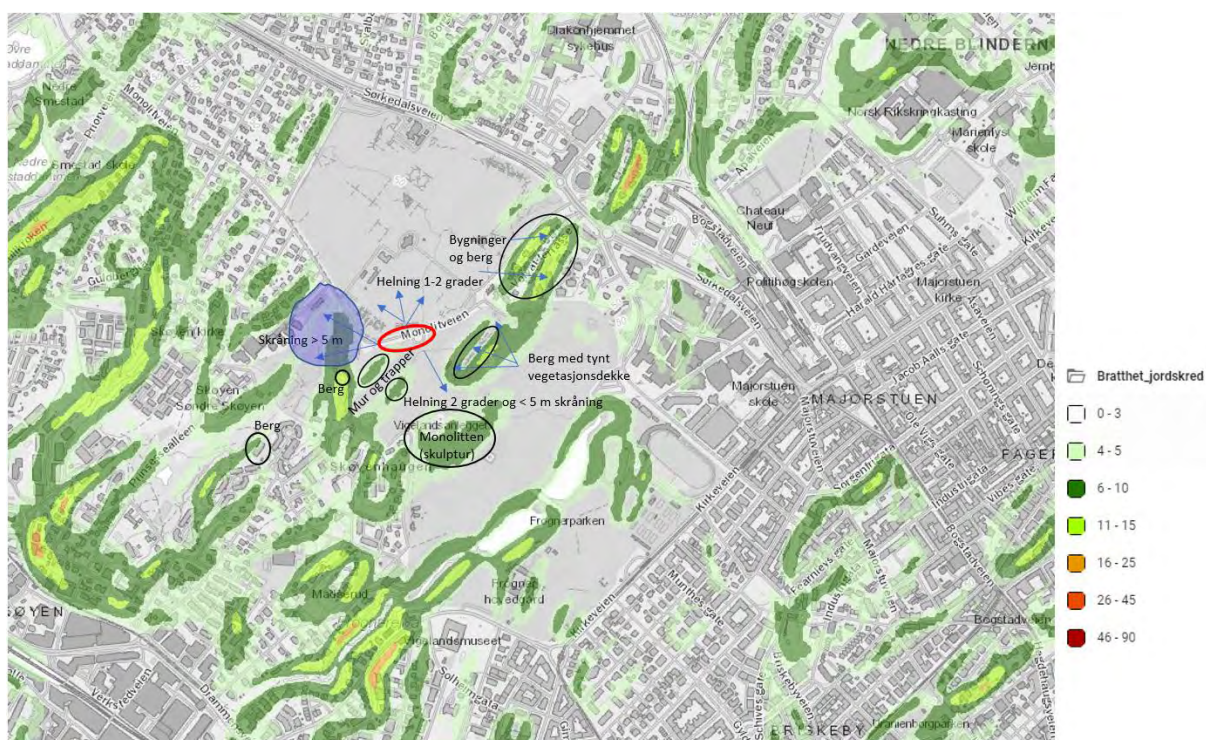
Figur 8-2: Terrenganalyse fra NVEs kartkatalog [8]. Mulig aktsomhetsområde som kan påvirke planområdet er markert med blå skravour.

Basert på terrengeanalyser vil mulig aktsomhetsområde tilsvare skråningene ned mot sørvest og nordvest, hvor terrenghelningen er brattere enn 1:20 og skråningshøyden er større enn 5 m.

Prosjektområdet ligger på toppen av disse skråningene, og det må derfor vurderes nærmere om det kan være fare for at planlagt tiltak kan initiere et områdeskred. Høydeforskjell og skråningshelning tilsier at det potensielt kan være skredfare.

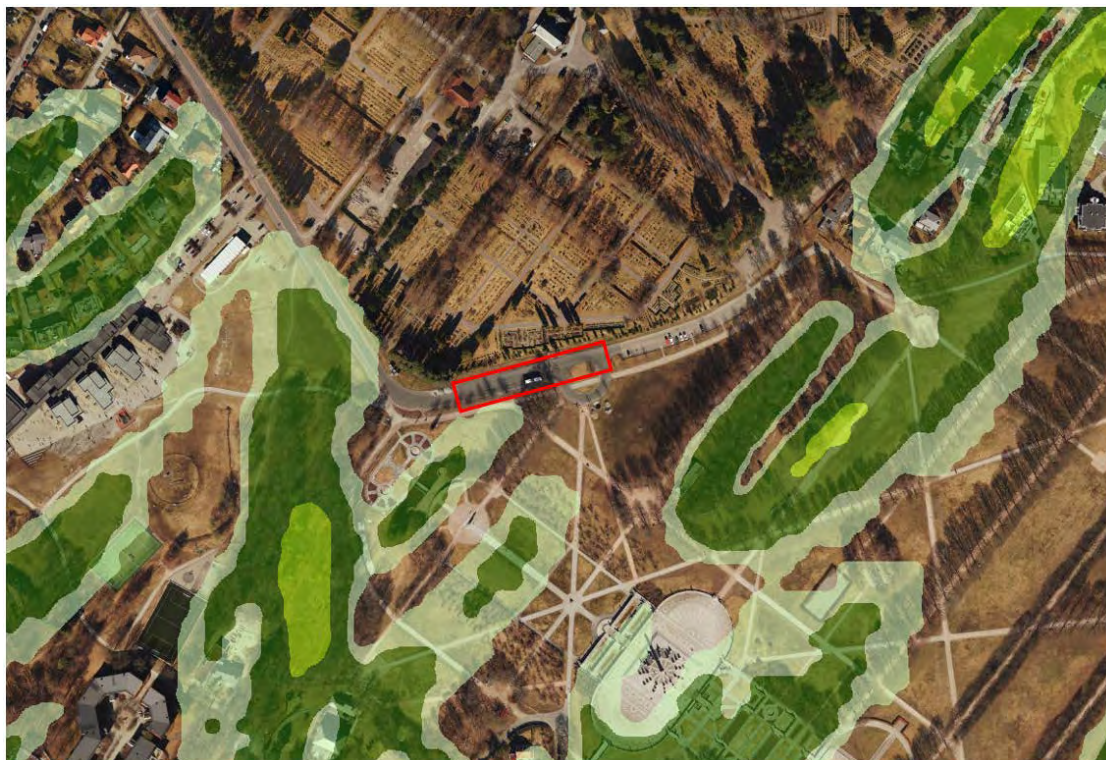
Figur 8-3: Bratthetskart fra NVEs kartkatalog [8].

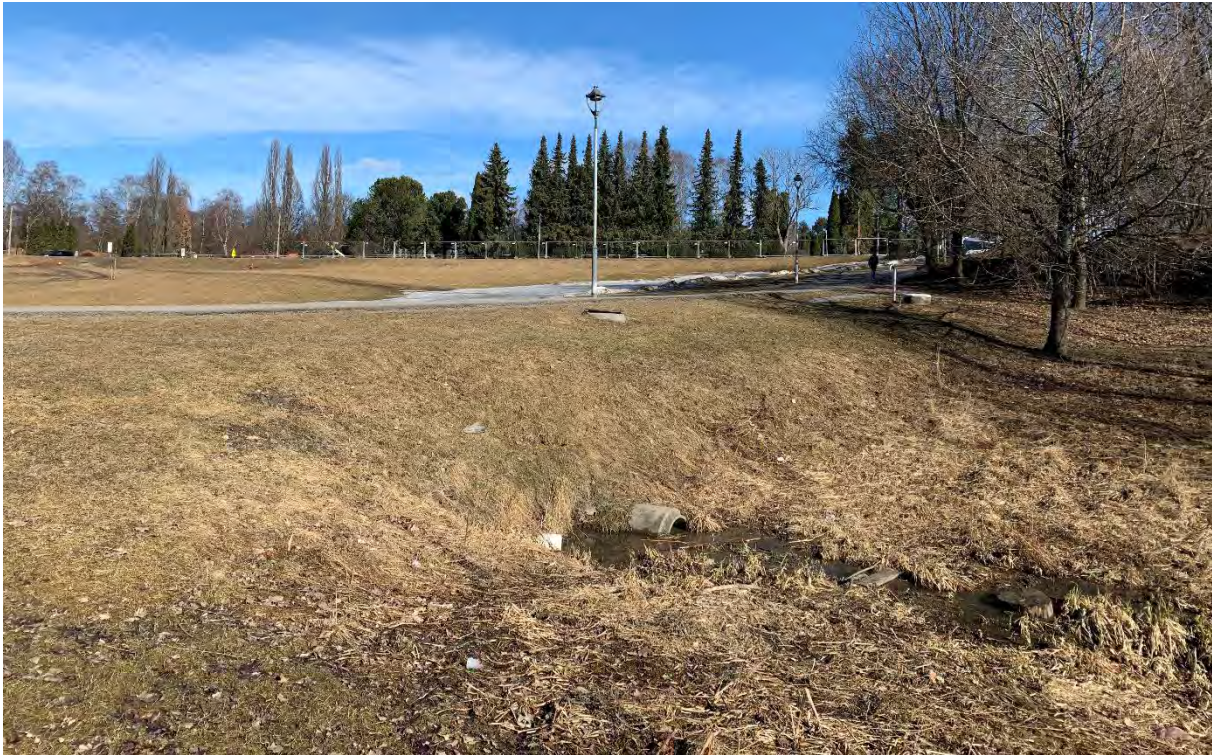
Figur 8-6: Bekken i bunn av aktsomhetsområdet. Retning på bildet er mot planlagt midlertidig bussholdeplass/Vestre Gravlund. Mars 2022.

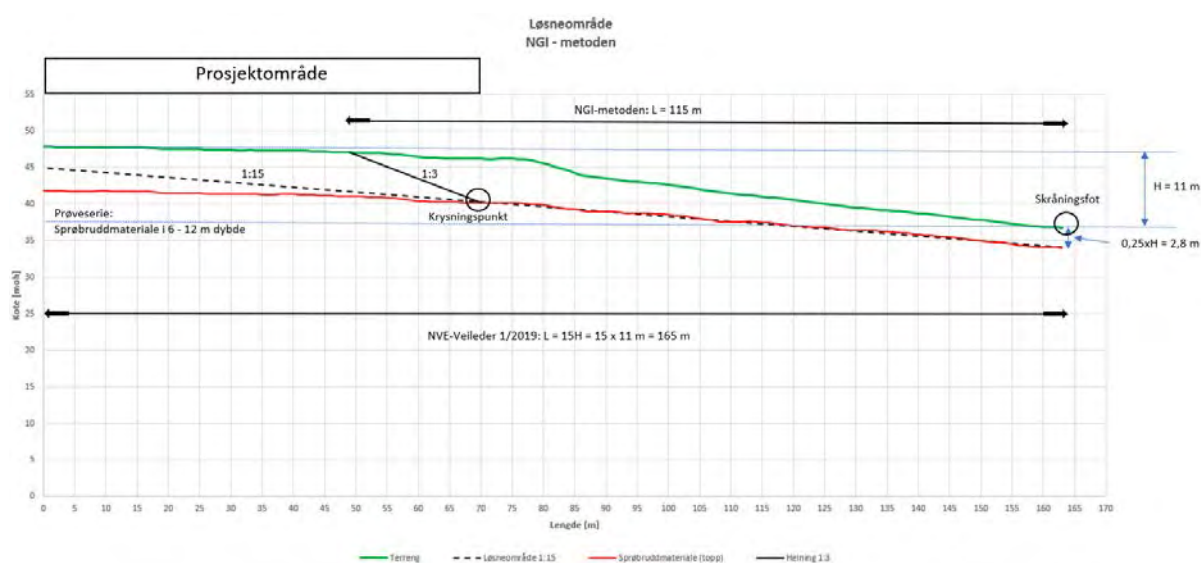
Figur 8-11: Vurdering av løснеområde for Madserud tverrslag, NGI metoden, med 1:3 skråningshelning der det ikke er sprøbruddsmateriale.

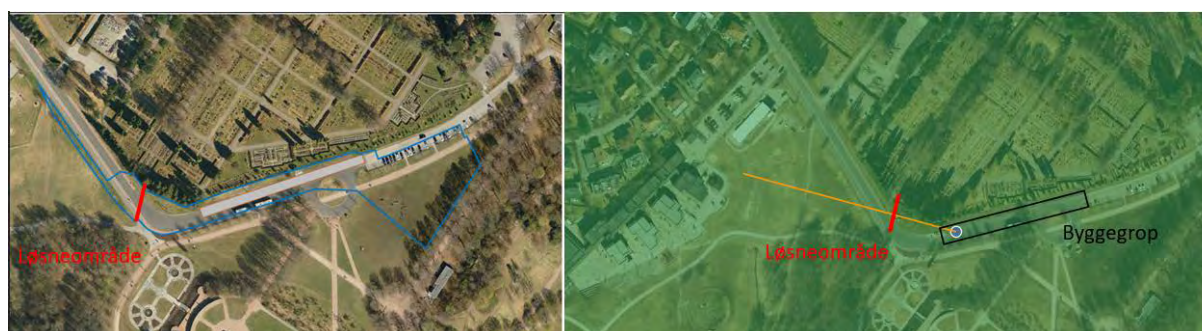
Figur 8-12: Omtrentlig utstrekning av løsnakeområdet med bruk av NGI-metoden [10]. Rød linje indikerer hvor langt bak løsnakeområdet er vurdert å kunne gå.

Utslekning av utløpsområdet er hovedsakelig avhengig av løsnakeområdets utstrekning, topografi i utløpsområdet og forventet skredmekanisme. Utløpsområdet vil maksimalt være 3x lengden til løsnakeområdet dersom en har et retrogressivt skred med utløp i kanalisert terreng. Dersom en har et retrogressivt skred med utløp i et åpent og flatere terreng kan utløpsområdet ytterligere innskrenkes til å være 1,5x lengden til løsnakeområdet. Dersom en mest sannsynlig vil få et flakskred eller

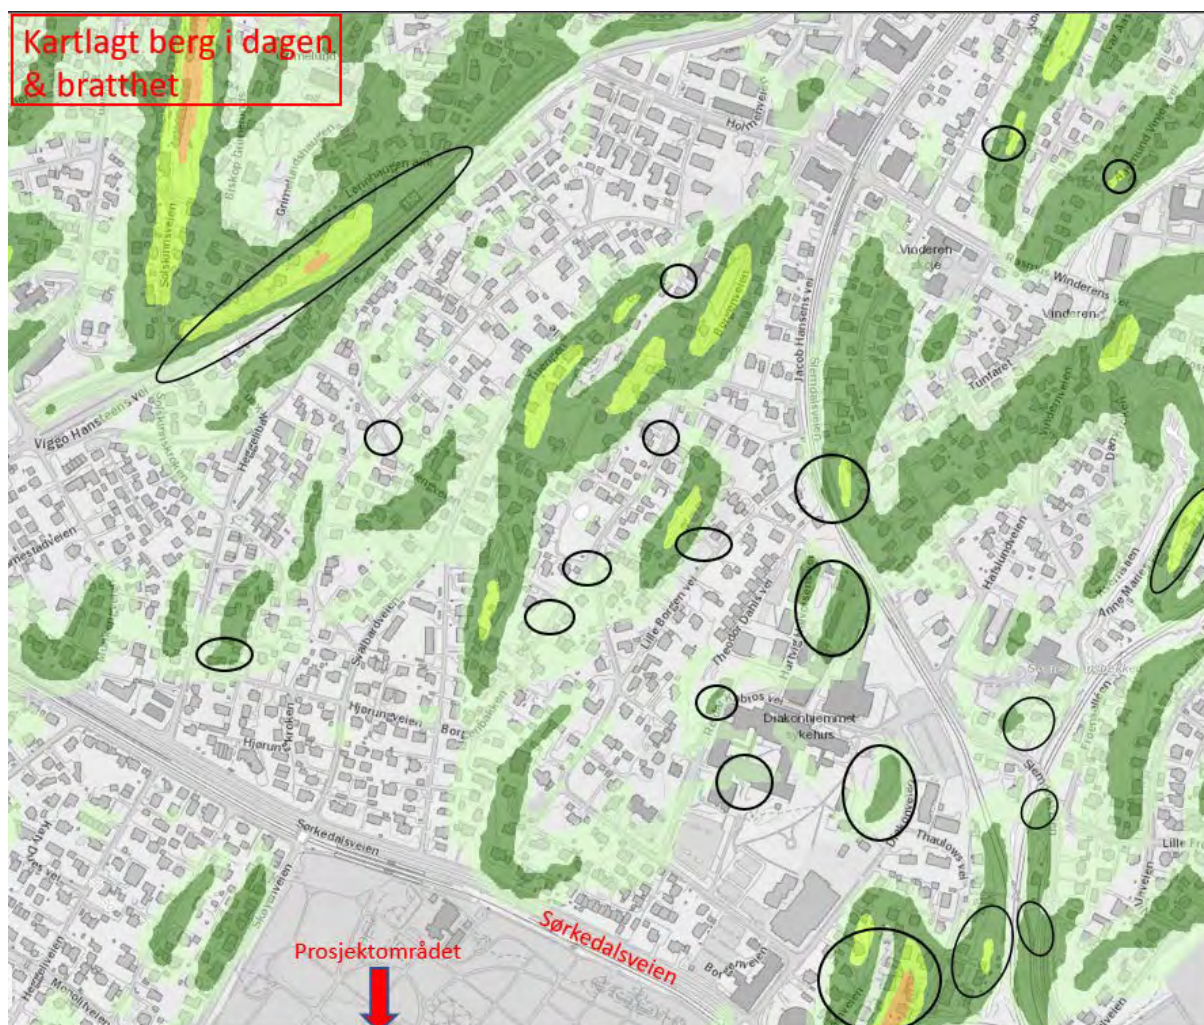
Figur 8-17: Bratthetskart over området nord for Vestre gravlund [8].

Som Figur 8-17 illustrerer, sammenfaller flere av de registrerte «berg i dagen»-områdene fra «Under Oslo» med bratthetskartet. Terrenganalysen tar ikke hensyn til skråningshøyden, altså kan det være fargemarkerte områder i kartet som ikke gir fare for områdeskred da høydeforskjellen er lavere enn 5 m. Et potensielt løснеområde for kvikkleireskred begrenser seg til områder med jevnt hellende terreng brattere enn 1:15, og det må derfor utføres sjekk av grunnforhold og utførte grunnundersøkelser for å se om det er områder med registrert sprøbruddmaterialer/ kvikkleire.

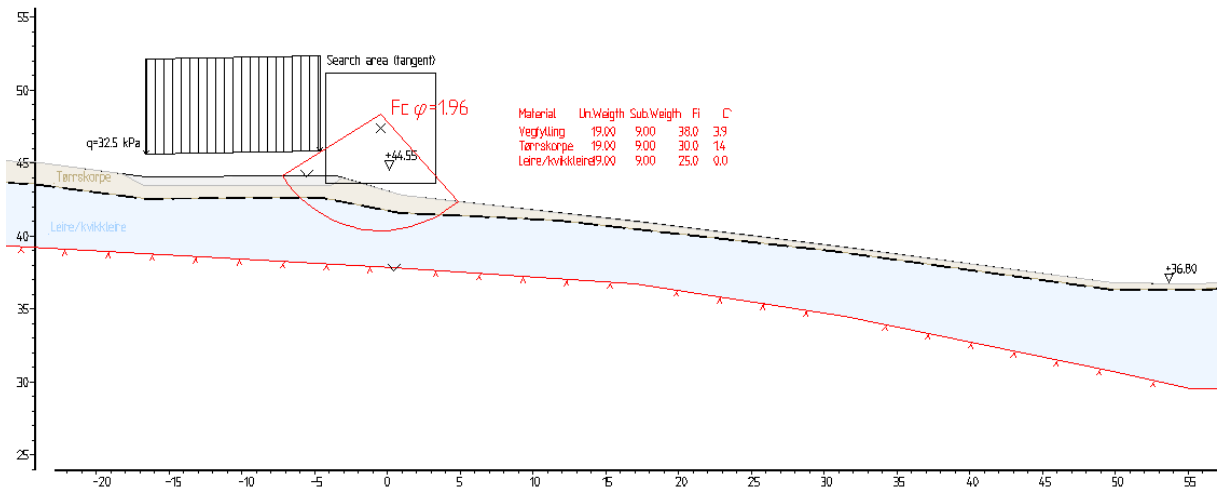
Figur 8-22: Dagens drenerte tilstand, $a\phi$ – analyse.

Beregninger for dagens situasjon er vist i Figur 8-22 og Figur 8-23.

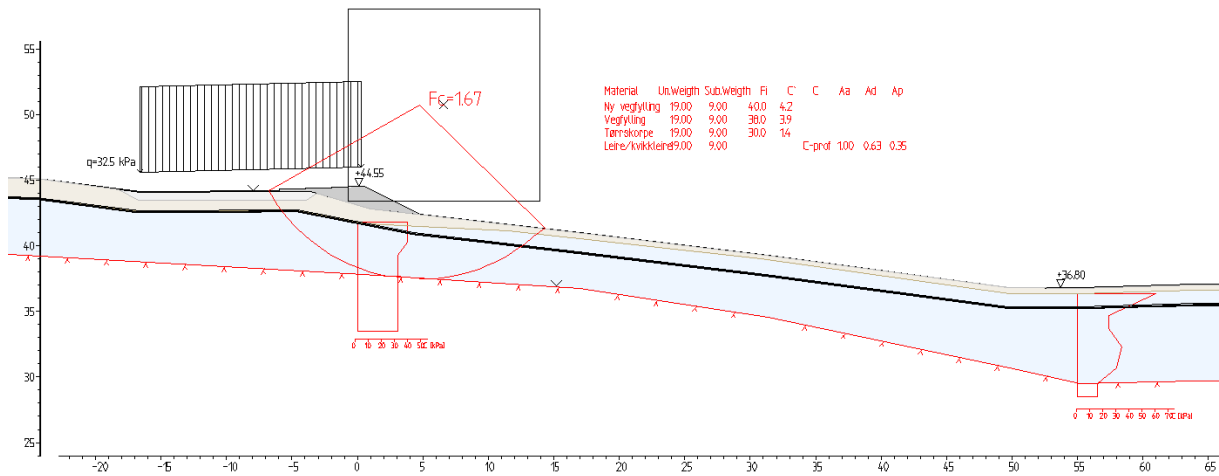
Figur 8-24: Udrenert tilstand ved oppfylling for veg og påføring av anleggslast.

Resultatene gir tilfredsstillende sikkerhet og sikkerhetsfaktor med tanke på områdestabilitet i begge situasjoner.

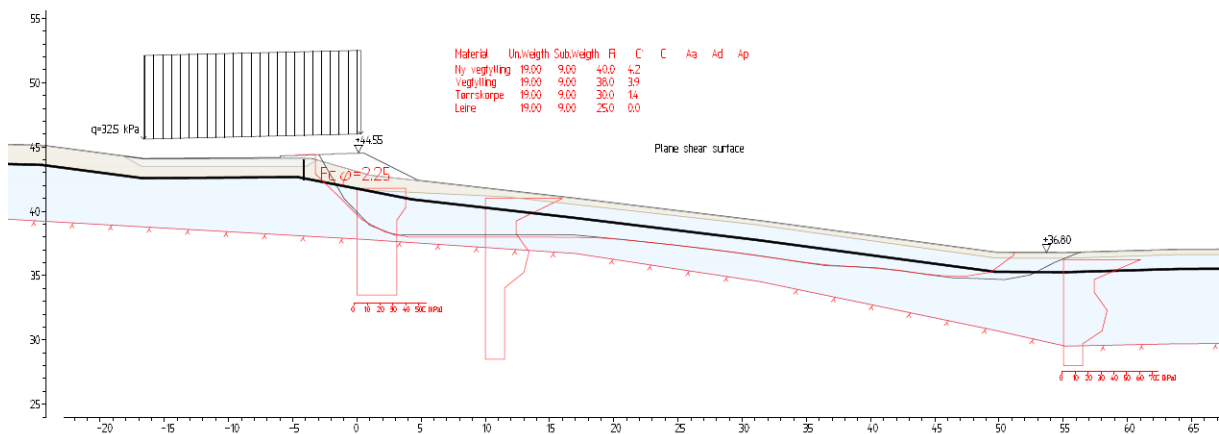
Figur 8-25: Udrenert tilstand ved oppfylling for veg med sammensatt glideflate.
