| Oppdrag | Nummer og navn<br>21330 Kvam, Kvamskogen -<br>Skredfarevurdering for kommunedelplan | Oppdragsleder<br>Espen Eidsvåg |
| Dokument | Nummer<br>21330-02-3<br>Utført av<br>Espen Eidsvåg, Pål Lohne, Kalle Kronholm,<br>Hans Georg Grue | Dato<br>2022-10-06<br>Kontrollert av<br>Kalle Kronholm og Hans<br>Grue |

## Skredfarevurdering Kvamskogen

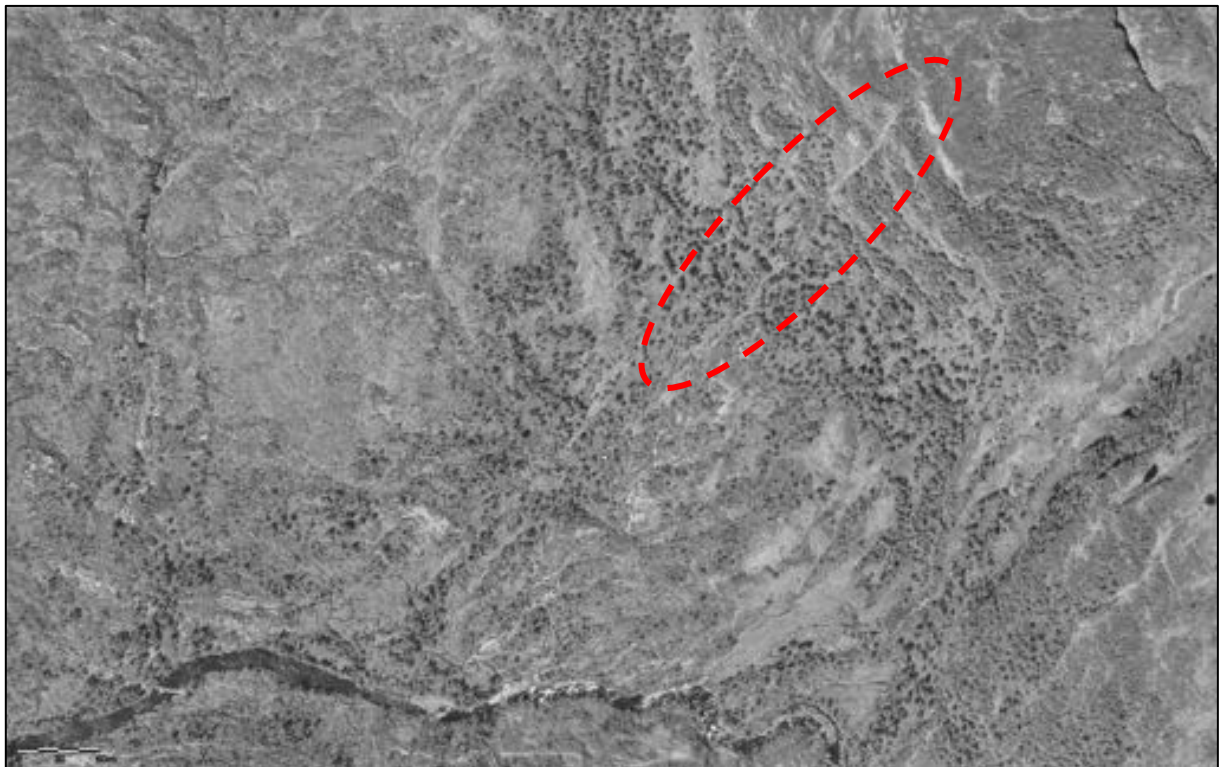
Figur 12: Flyfoto fra Norge i Bilder for området Eikesdalen fra 1965 (Statens vegvesen; NIBIO; Kartverket, 2022). Det som kan være spor etter en skredhendelse er markert med rødt, stiplet omriss.

Det finnes flyfoto for området tilbake til 1965 (Statens vegvesen; NIBIO; Kartverket, 2022). Disse viser noe mer glissen skog. Langs et skar nordøst for kartleggingsområdet skimtes det som kan være spor etter skred, men som også kan være dreneringsspor (Figur 12). Flyfoto viser også at området ble utbygget fra 2005 og senere. Ut over urene som er tegnet inn i registreringskartet, er det ikke observert noen spor etter skred på historiske flyfoto.

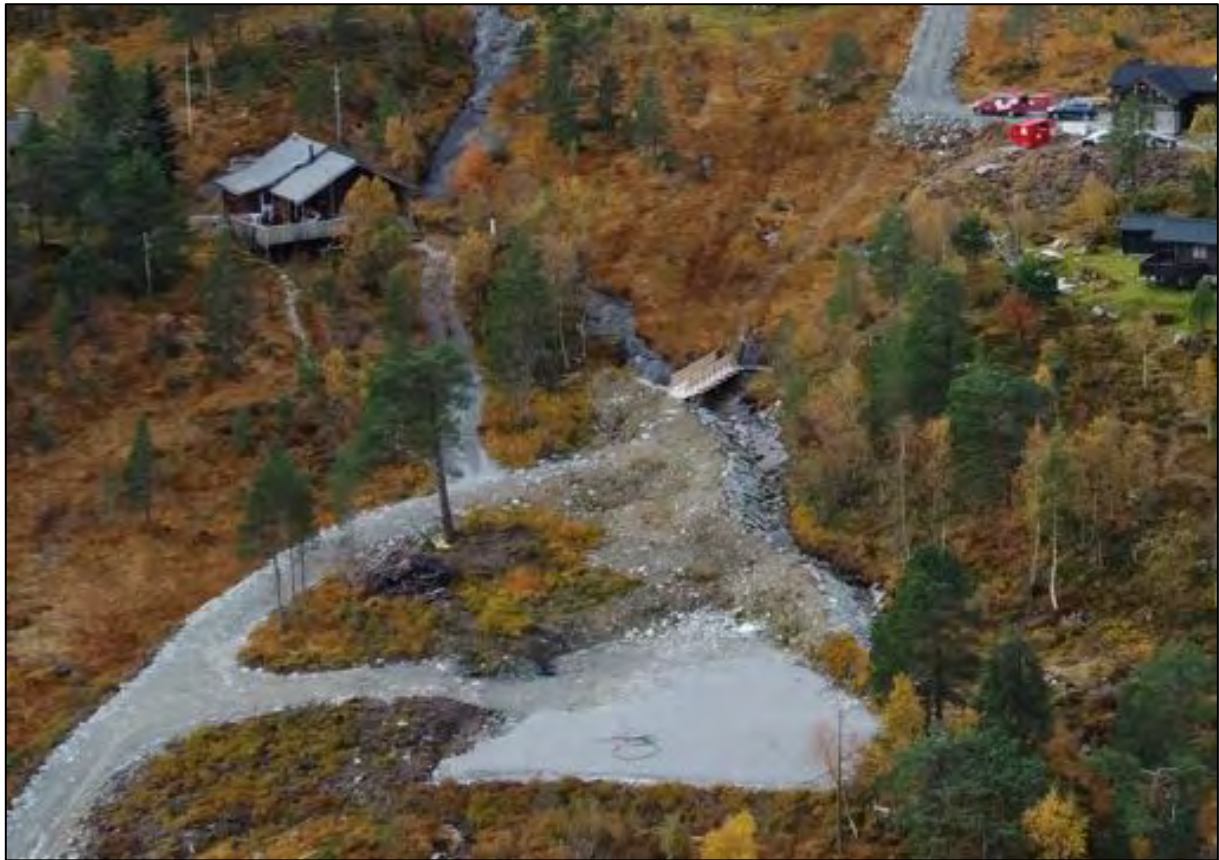
*Figur 44: Dronebilde av tomt hvor vår vurdering avviker fra vurdering gjort av Cowi i 2019.*

tiden, og at sørpeskred dermed kan gå inn på tomten vest for vollen. Vi vurderer heller ikke vollens høyde å være tilstrekkelig ved større sørpeskred.
