RAPPORT 650245-01-SKRED-01

Skredfarevurdering Drangeid barnehage S3

Det er gjennomført ei detaljert skredfareutgreiing for gbnr.103/92 og 103/328 samt delar av 103/798, 103-50-51, 103/558, 103/267, i Flekkefjord kommune. Delar av det vurderte området ligg innanfor NVE sitt aktsemdskart for snøskred (S3, inntil S2 utan skog). Oppdragsgjevar ønskjer difor ei detaljert vurdering av faren for skred i bratt terreng i samsvar med krav gitt i TEK17, tryggleik mot skred.

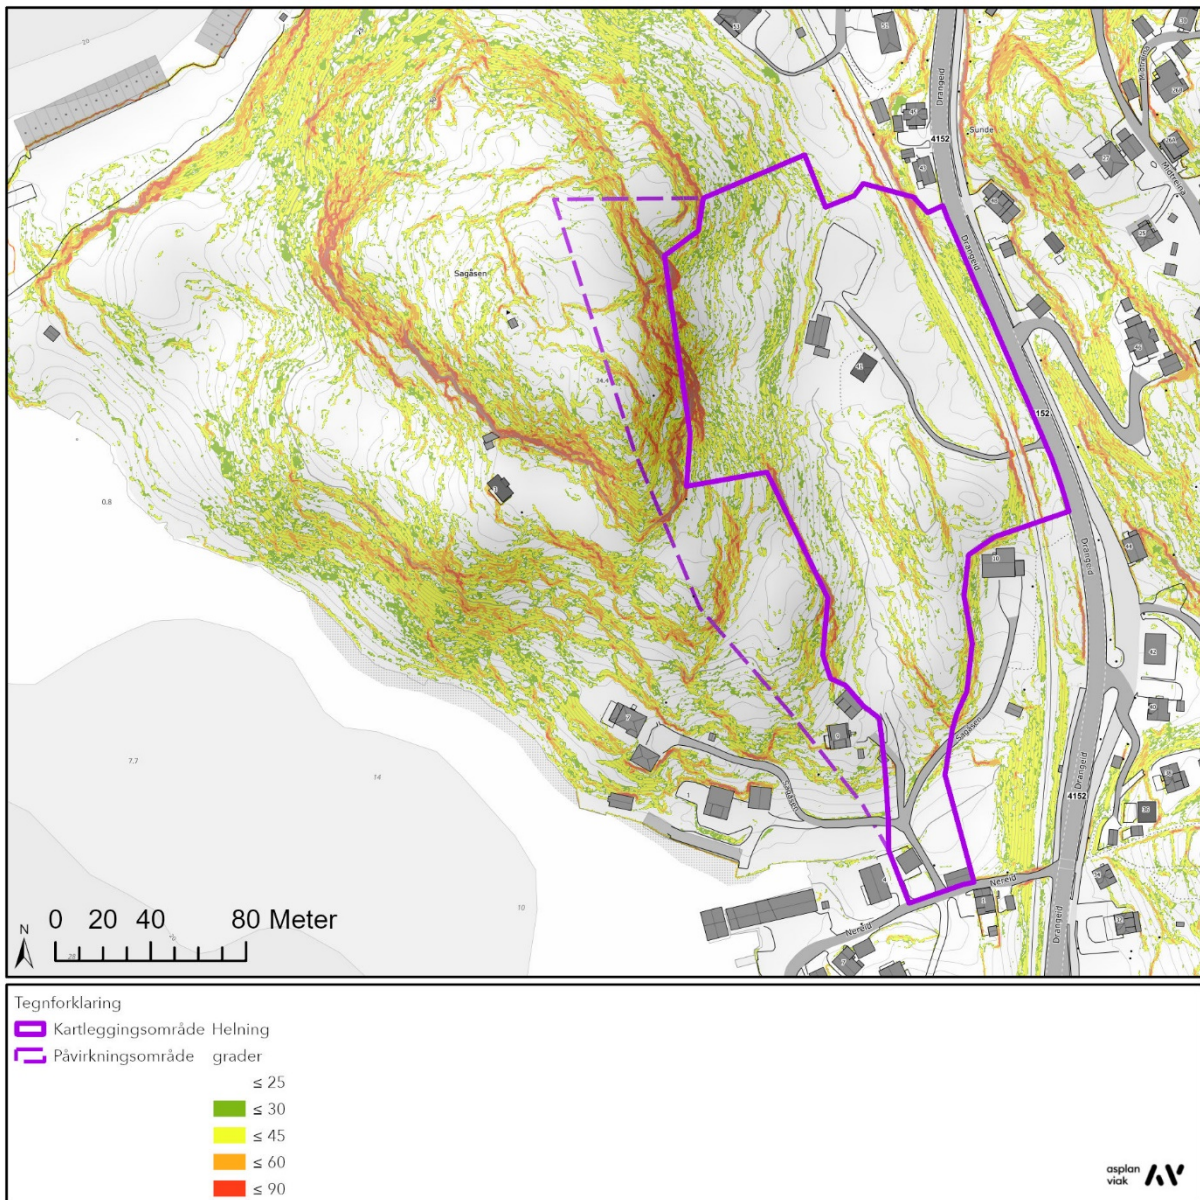
Figur 3-3: Terrenghellingskart ved kartleggings- og påverknadsområdet ved Drangeid.

Sjølve kartleggingsområdet er skrånande terreng mot aust, der terrenget skrånar med inntil 25 - 45 grader. I aust er området relativt flatt og skrånar ned mot Flekkefjordbanen i aust. Figur 3-3 viser terrenghelinga i området.

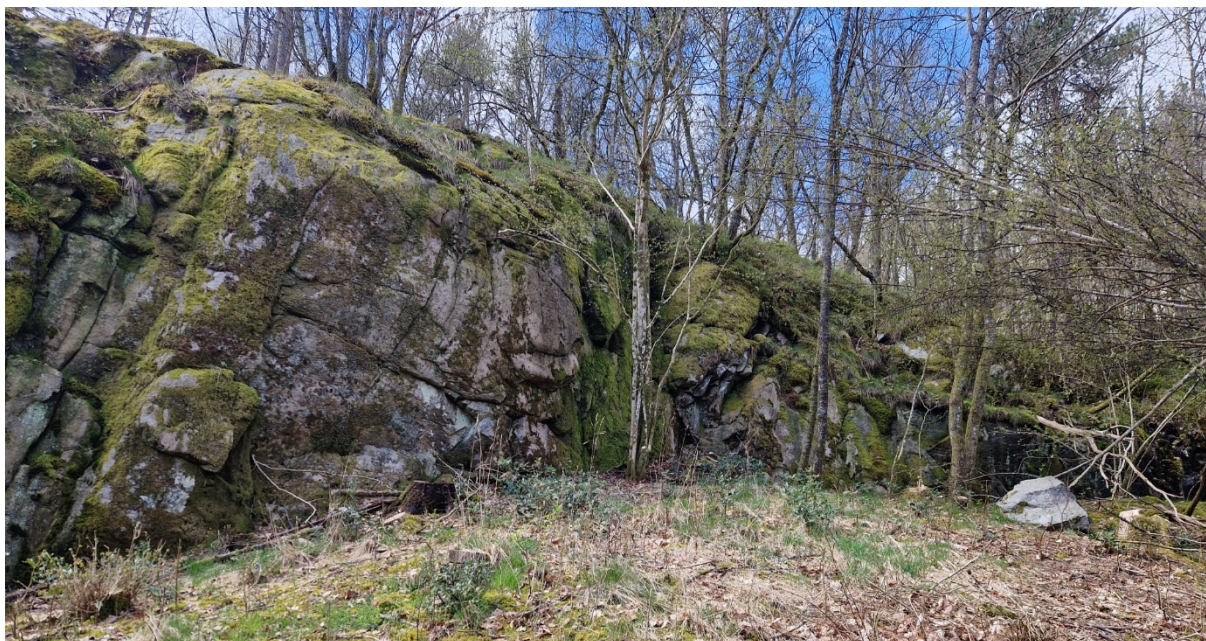
Figur 3-4: Oversiktsfoto bergskrent i påverknadsområdet.

Figur 3-4 viser eit oversiktsfoto av bergmassen i påverknadsområdet, her ved infopunkt 3 (sjå avsnitt 3.9 og registreringskart i vedlegg). Bergmassen observerast i hovudsak i massive skrentar, med tre hovudsprekkesett, samt enkelte sporadiske sprekker. Skrentane har generelt avgrensa relieff. Stadvis er oppsprekkinga tettare, med tydeleg sprekkeopning. Det er ikkje registrert sprekkefyll/leire, men utvasking er ei aktuell problemstilling nær dagen.

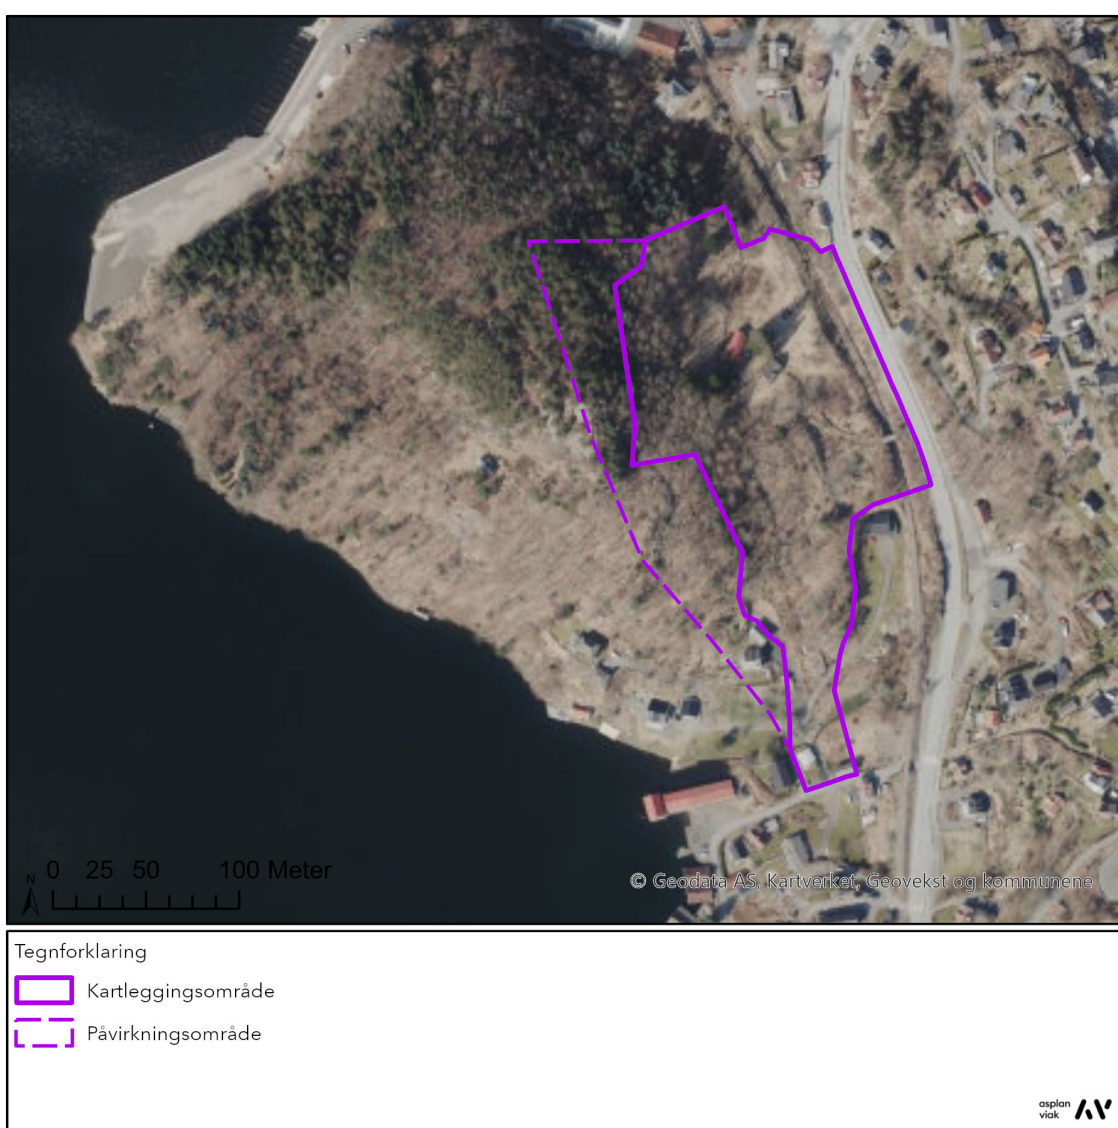
Figur 3-6: Ortofoto ved kartleggings- og påverknadsområdet ved Drangeid.

Flyfoto, vist Figur 3-6 (så vel som i Figur 3-2 frå 3D-visninga til NorgeiBilder), syner skog i sida opp mot Sagåsen, ellers berre lågtveksande vegetasjon. Skogressurskartet SR16 til NIBIO [10] viser primært lauvskog i kartleggingsområdet nedre delar av påverknadsområde, medan furudominert skog finnast i øvre delar av påverknadsområdet. Dette samsvarar med ortofoto og egne observasjonar frå området (sjå Tabell 4). Vurderinga tek ikkje omsyn til skog, og derfor presenterast ikkje ytterlegare detaljar om denne.

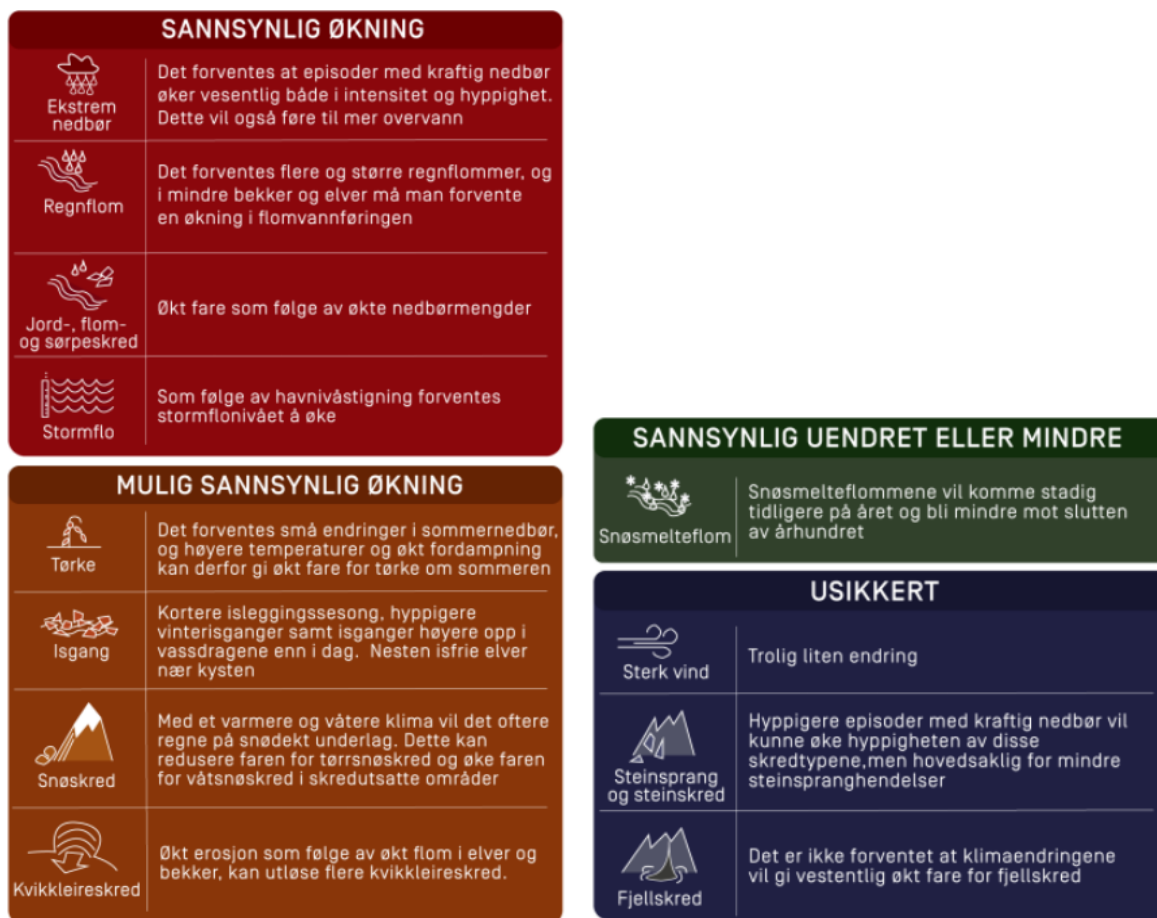
Figur 3-9: Klimaprofil for Agder. [13]

Klimaprofilen til Agder fylke (Figur 3-9) [13] viser at klimaendringane vil føre til vesentlege fleire episodar med kraftig nedbør i intensitet og hyppigheit. Det er venta auka flaumvassføring og auka jord-, flaum- og sørpeskredfare som følge av den auka nedbørsmengda. Regn vil oftare falle på snødekk underlag, noko som kan auke faren for våre snøskred i skredutsette områder og minke faren for tørre snøskred i lågareliggande områder. Hyppigare episodar med kraftig nedbør vil kunne auke frekvensen av steinsprang og steinskredhendingar, men vil truleg ha mest innverknad på mindre steinspranghendingar.

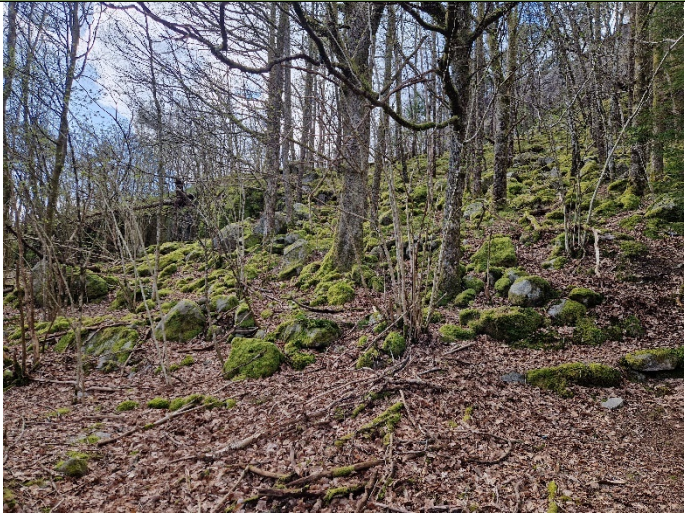
GPS-punkt	Skildring	Foto
1	<p>Mulig flyttblokker (morene). Blokker viser stor grad av avrunding.</p>

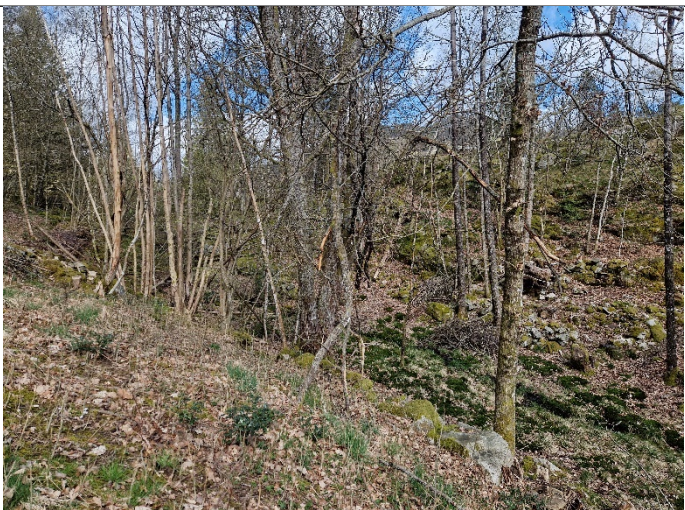
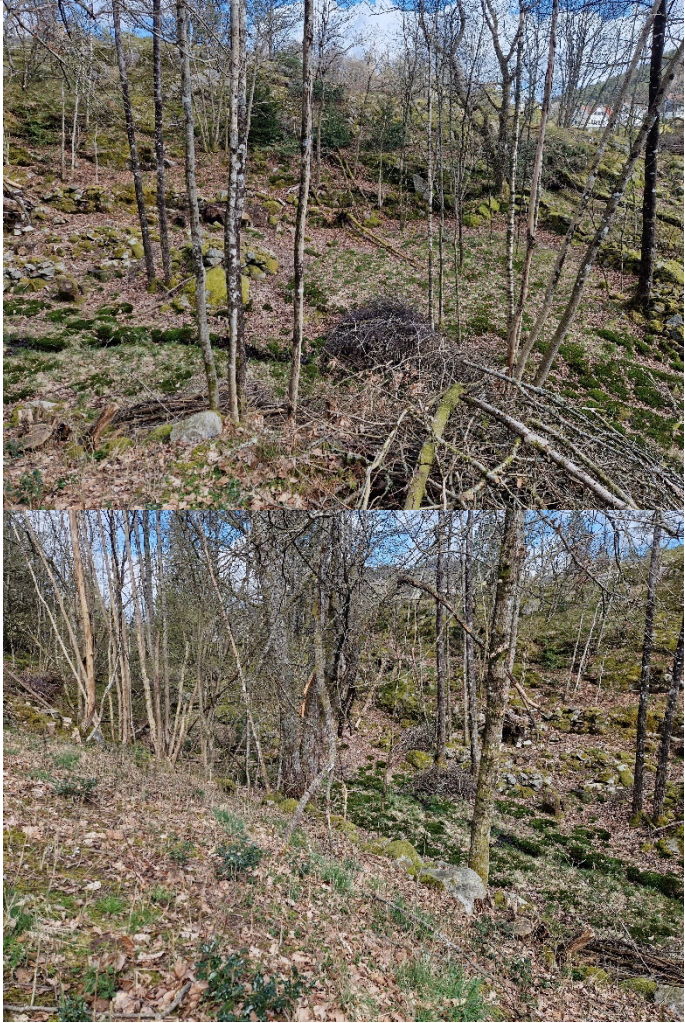
2	<p>Lite teikn til erosjon. Vatn i bekk ved synfaring. (sjå også Figur 3-4)</p>

3	Massiv, steil skrent.

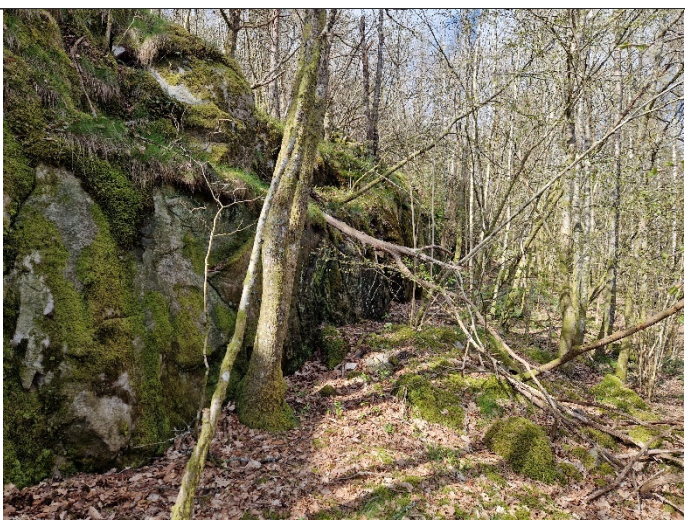
4	<p>Avrunda blokker. Truleg hovudsakleg flyttblokker i samband med is.</p>

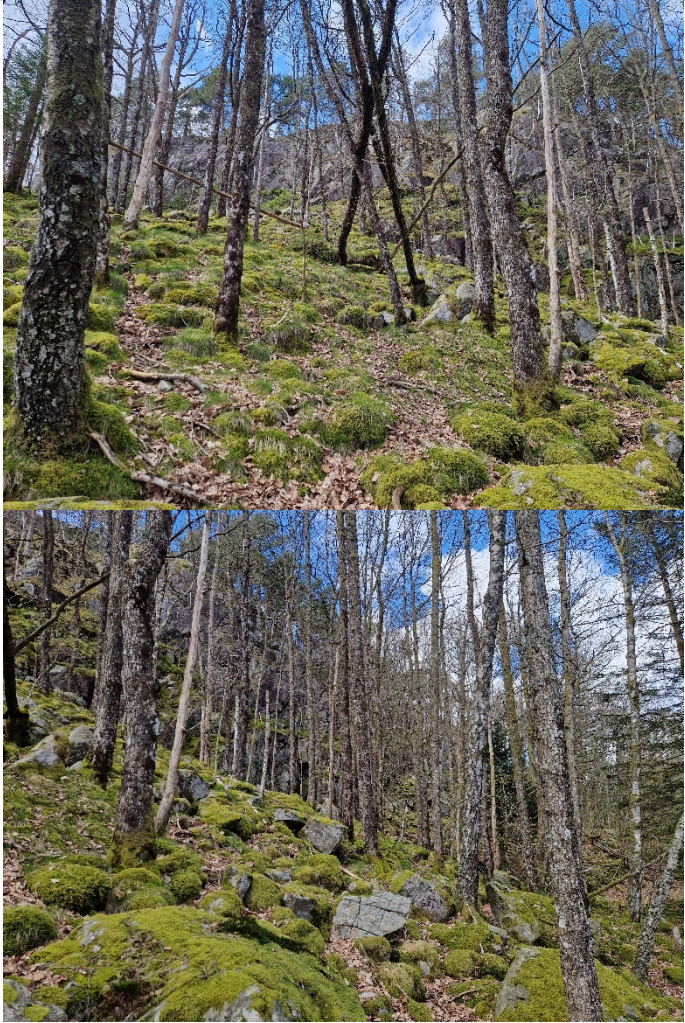
The image consists of two photographs stacked vertically. Both show a forest floor covered in green moss and scattered grey rocks. The trees are mostly bare, suggesting a late autumn or winter setting. The top photograph shows a path leading through the forest, with a large tree trunk on the left. The bottom photograph shows a similar scene from a different angle, with more rocks visible in the foreground.
---	---	---

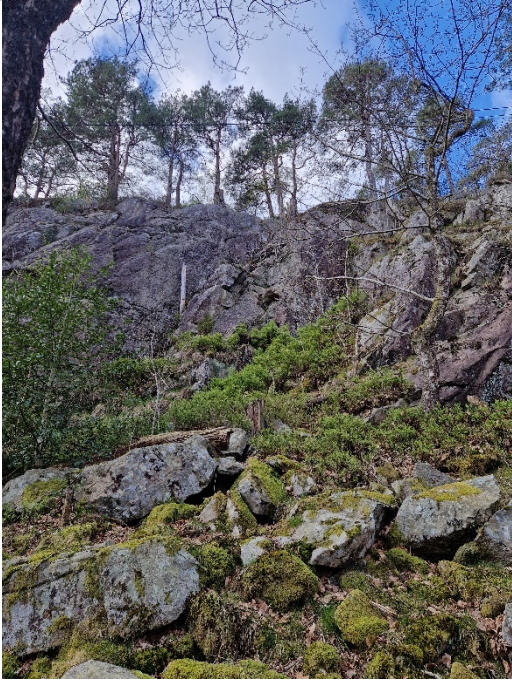
6	Utvelting er hovudproblem. Stadvis overheng.

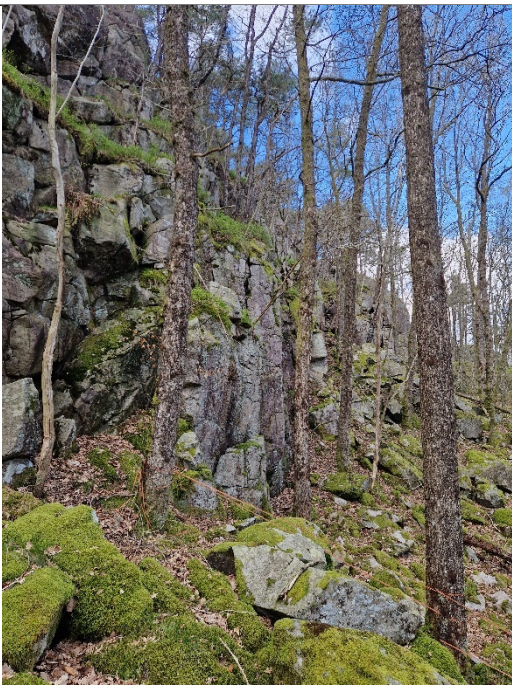
7	Korte utløpslengder på blokker.	  The image consists of three vertically stacked photographs showing a rocky slope in a forest. The rocks are covered in green moss, and the ground is covered in fallen leaves and more moss. The trees are mostly bare, suggesting a late autumn or winter setting. The slope is steep, and the rocks are large and angular.
---	---------------------------------	--

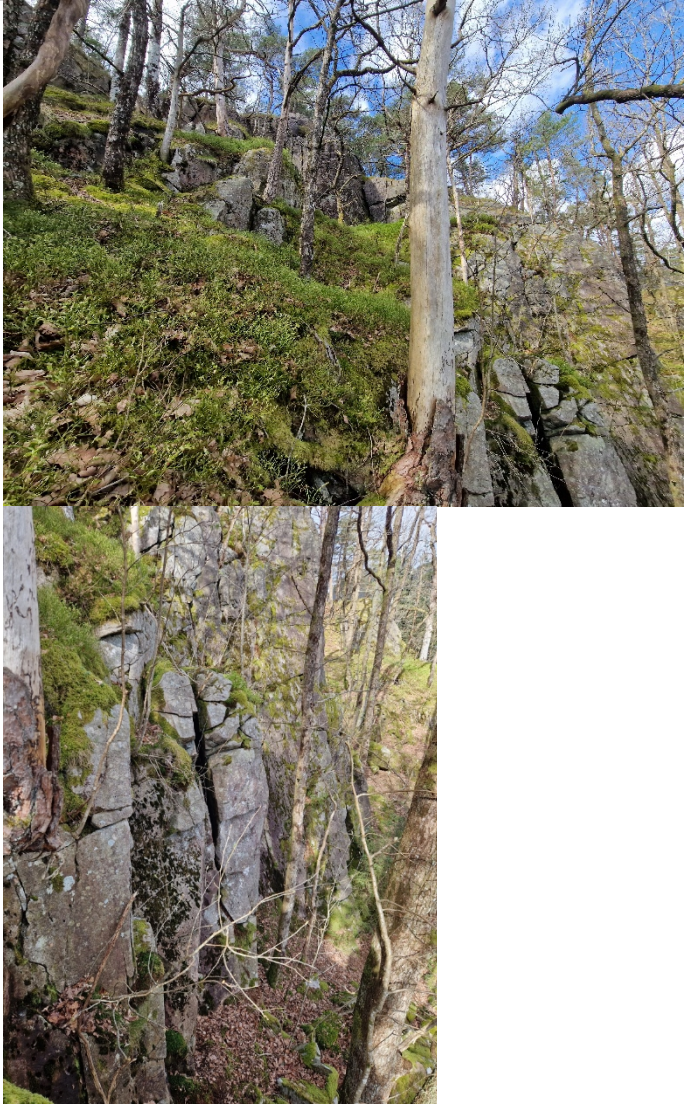
8	<p>Avløyst bergparti. Lågt relieff. Slakare terreng på topp skrent. Rektangulære blokker.</p>

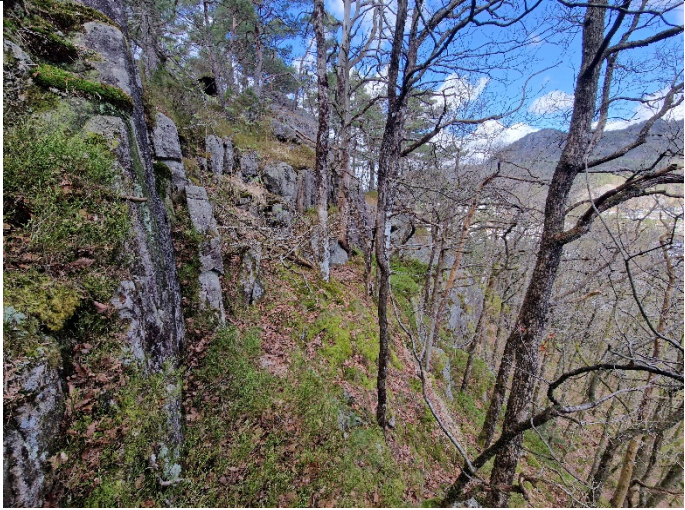
<p>The top photograph shows a steep, moss-covered hillside with several large, rectangular rock blocks. A prominent, light-colored tree trunk is in the foreground. The bottom photograph is a closer view of the rock blocks, showing their rectangular shapes and the moss growing on them, with bare tree branches in the background.</p>
9	<p>Terreng med små mindre hyller mellom brattskrentar.</p>

<p>The photograph shows a rocky slope with several small, mossy ledges or 'hyller' between steeper sections. The terrain is covered with moss and small plants, and there are bare tree branches in the foreground and background.</p>

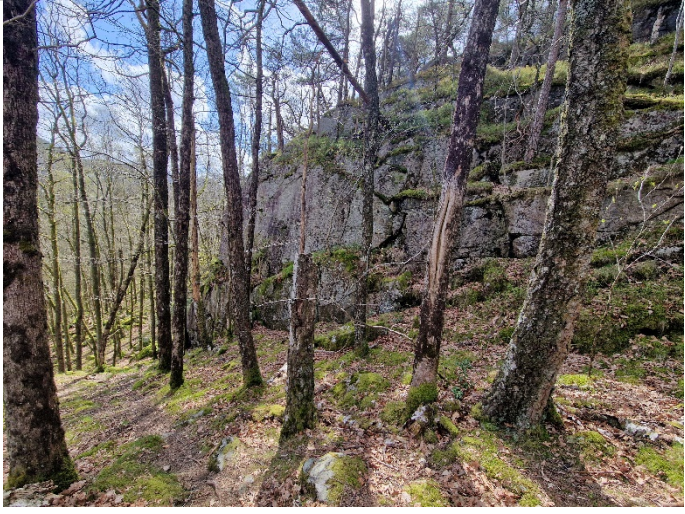
11	Massiv skrent, utan steinsprangur under. Truleg flyttblokker

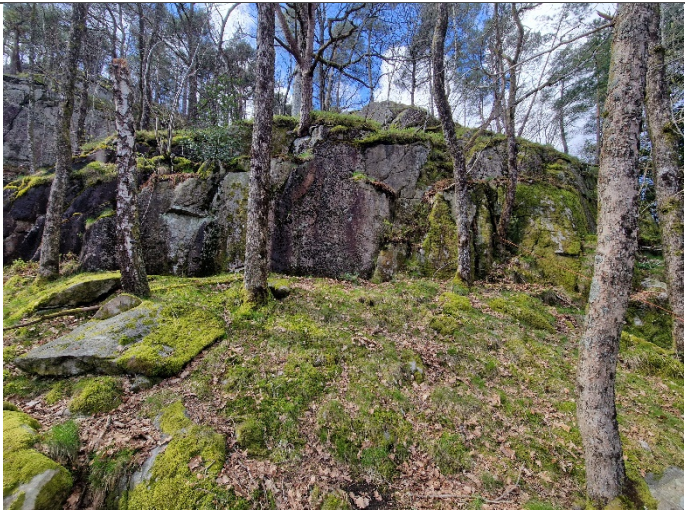
12	Kant av mogleg utløp steinsprang.

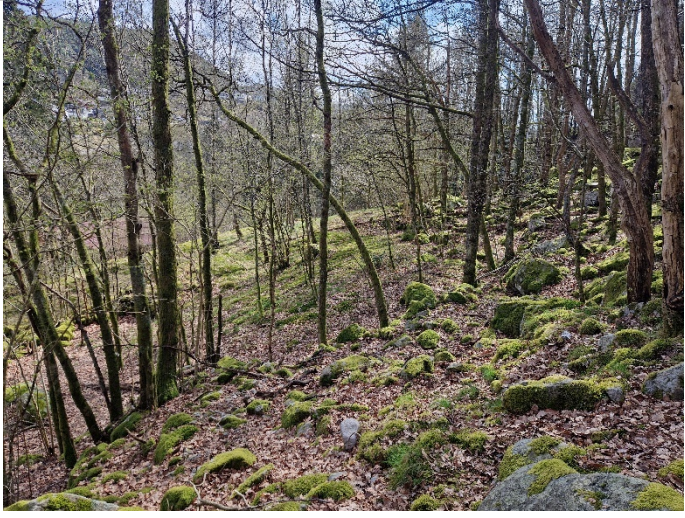
13	Etablerte murar og avrunda steinar.

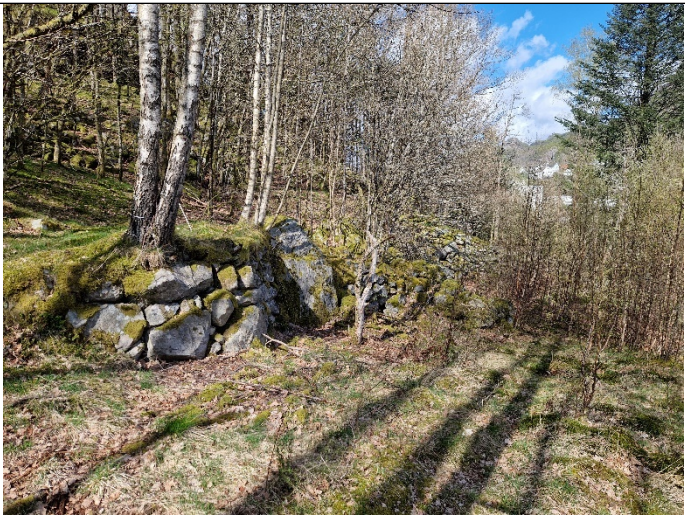
14	Stort sett avrunda steinar nedanfor skrentar. Ikkje teikn til steinsprangblokker

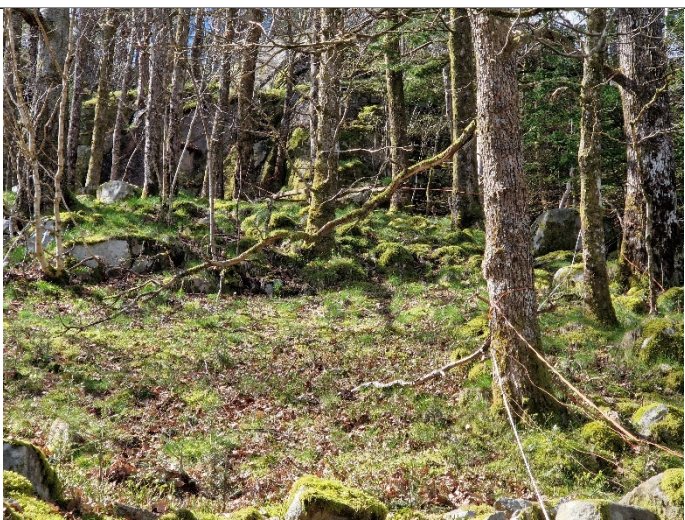
<p>15</p>	<p>Stort sett avrunda steinar nedanfor skrentar. Ikkje teikn til steinsprangblokker</p>	  <p>The image consists of two photographs stacked vertically. Both show a forest floor with numerous large, rounded rocks covered in bright green moss. The ground is also covered with dry, brown leaves. Several trees with thin, light-colored trunks are visible, some with bare branches. The background shows a dense forest of taller trees under a blue sky with some clouds.</p>
-----------	---	--

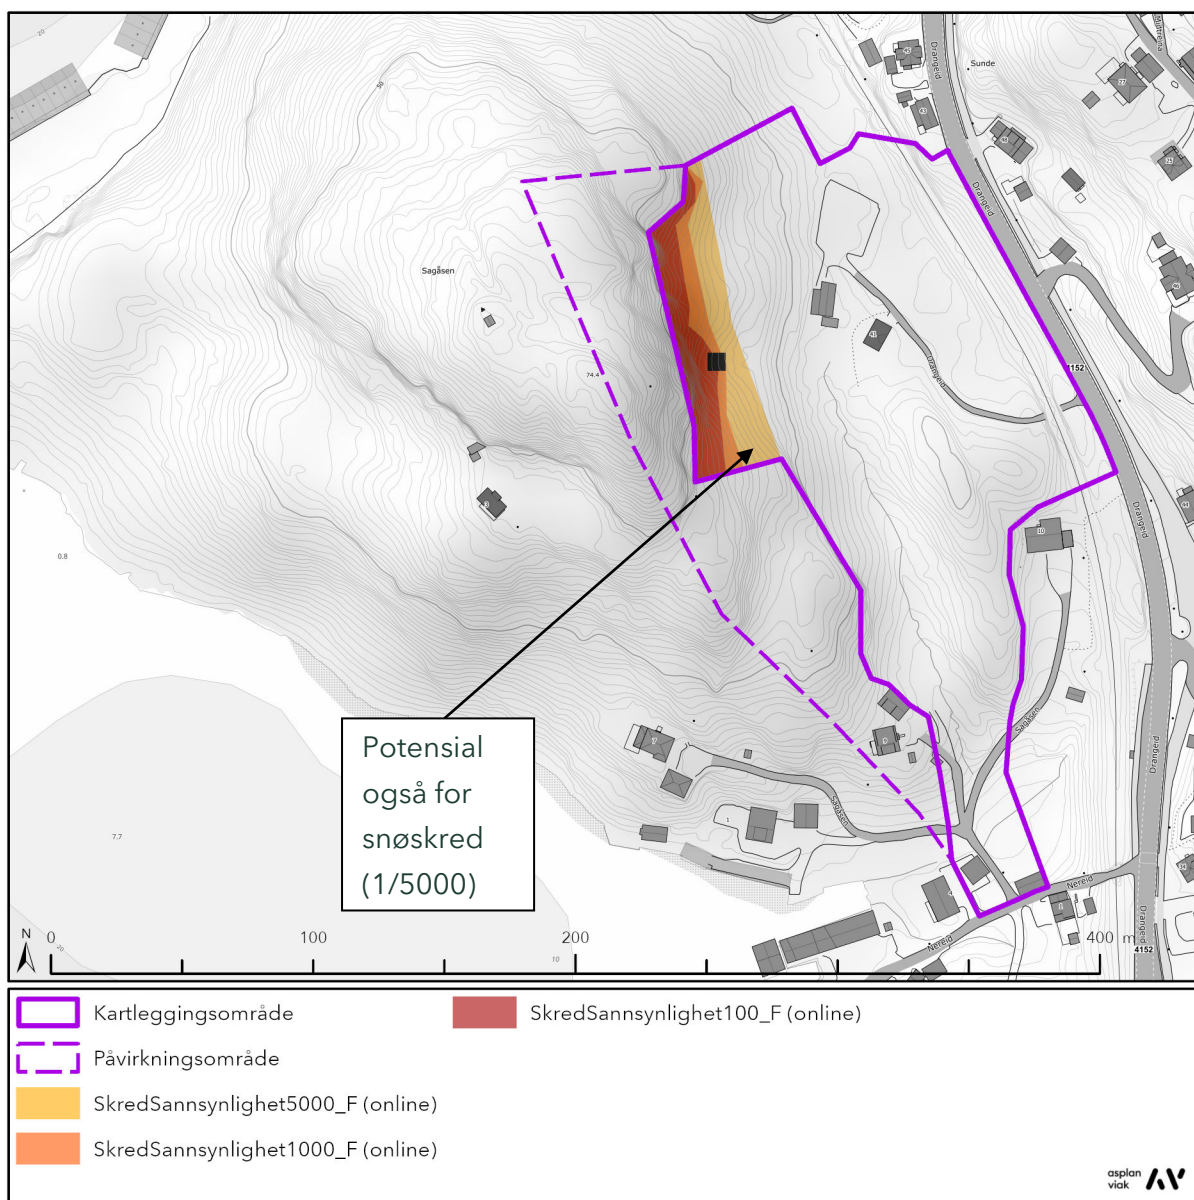
Figur 5-1: Vurderte faresoner.

Delar av kartleggingsområdet ligg innanfor faresoner 1/100, 1/1000 og 1/5000.
