Oppdragsgiver: **Gausdal kommune**

Oppdragsnr.: **5204617** Dokumentnr.: **NO\_550\_fisk\_001**

**Dato** 2022-11-22

## ► Kartlegging av fisk i forbindelse med tiltaksplan for Dørja

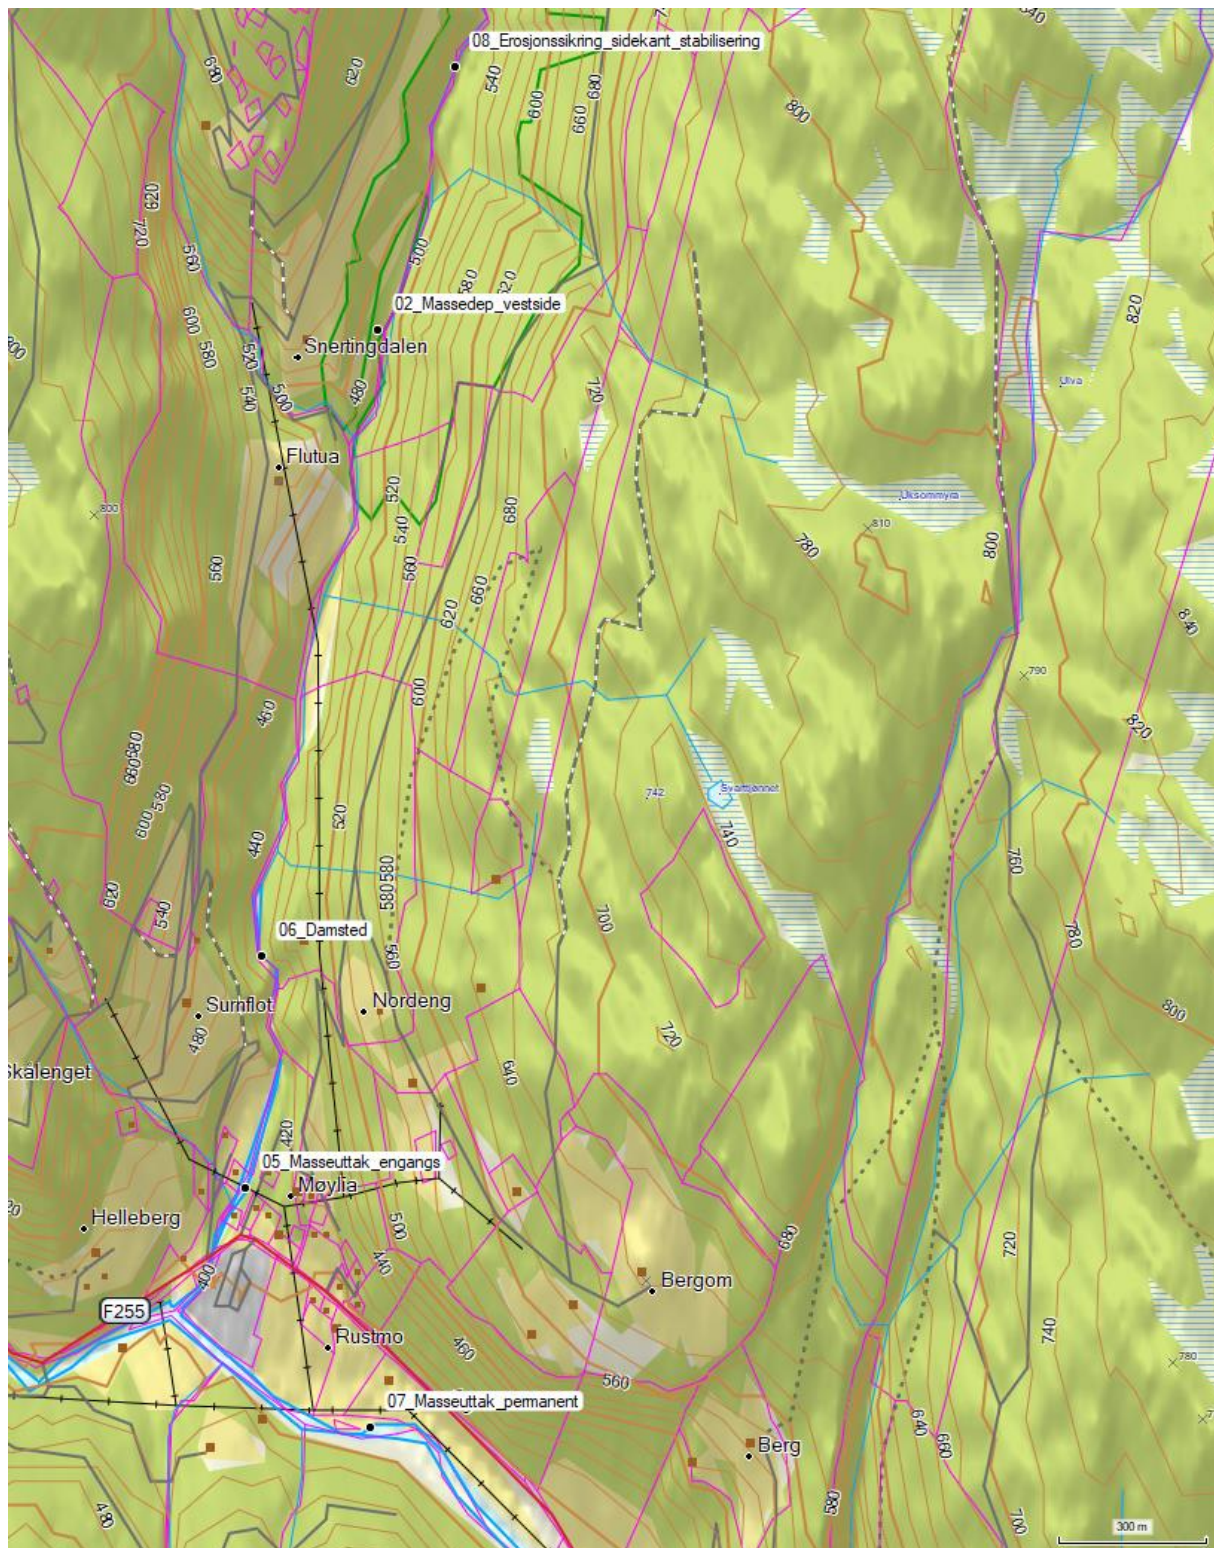
Figur 1. Oversiktskart med vurdert plassering av bunnlastsperre for masseavsetning.

Mulige flomsikringstiltak langs Dørja inkluderer erosjonssikring av elvekanter, sikring av rasutsatte dalskråninger og etablering av bunnlastsperre (figur 1.). Ved en bunnlastsperre bygges det en demning med en drensspalte som dimensjoneres for å avlede tilsiget i elva under normale forhold. Det er kun i flomsituasjoner som medfører stor sedimenttransport i elva, at dammen skal bremse opp vannstrømmen og danne et sedimenteringsbasseng for avsetning av masser. For ytterligere beskrivelse av mulige tiltak se hovedrapporten: Tiltaksplan for flomsikring av Dørja – med konsekvensvurdering.

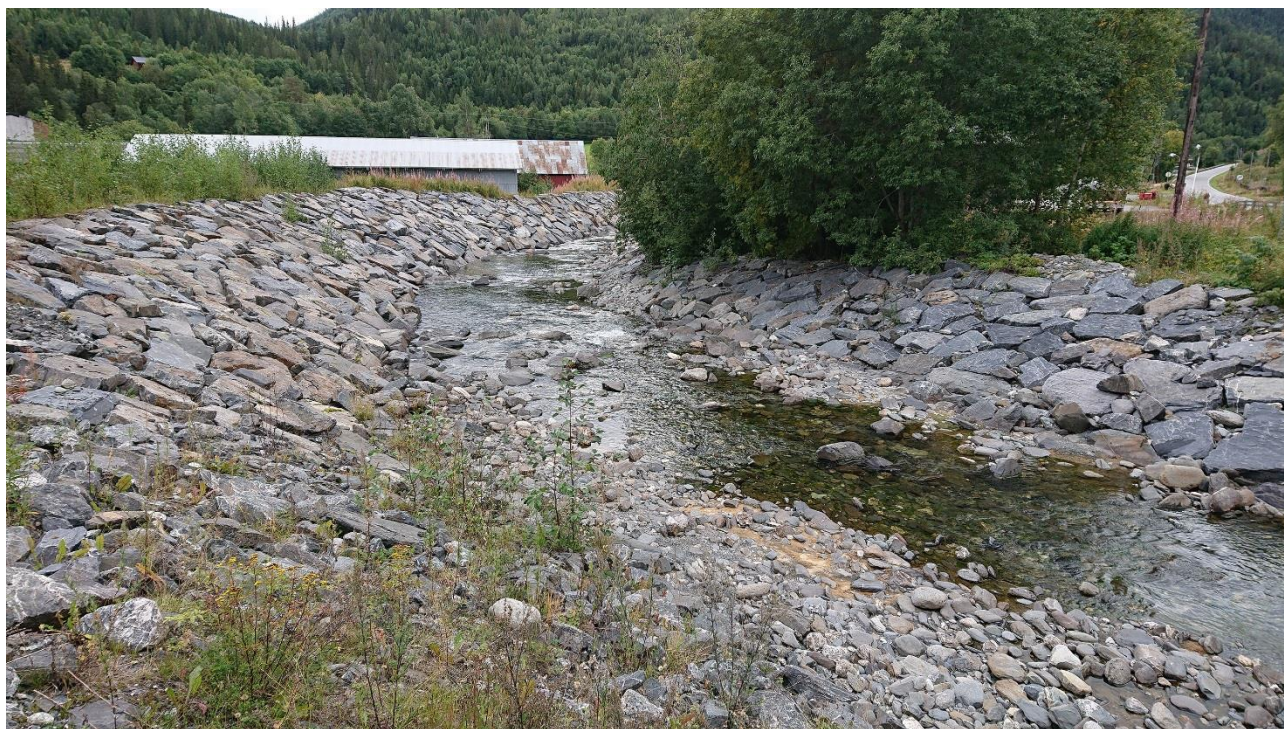
Figur 2. Den nedre delen av Dørja, ned mot utløpet til Jøra, er elva sterkt forbygd med klassisk glatt plastring. Denne form for forbygning anses å være lite gunstig for vannmiljøet da vannhastigheten gjerne blir veldig høy i hele tverrsnittet.

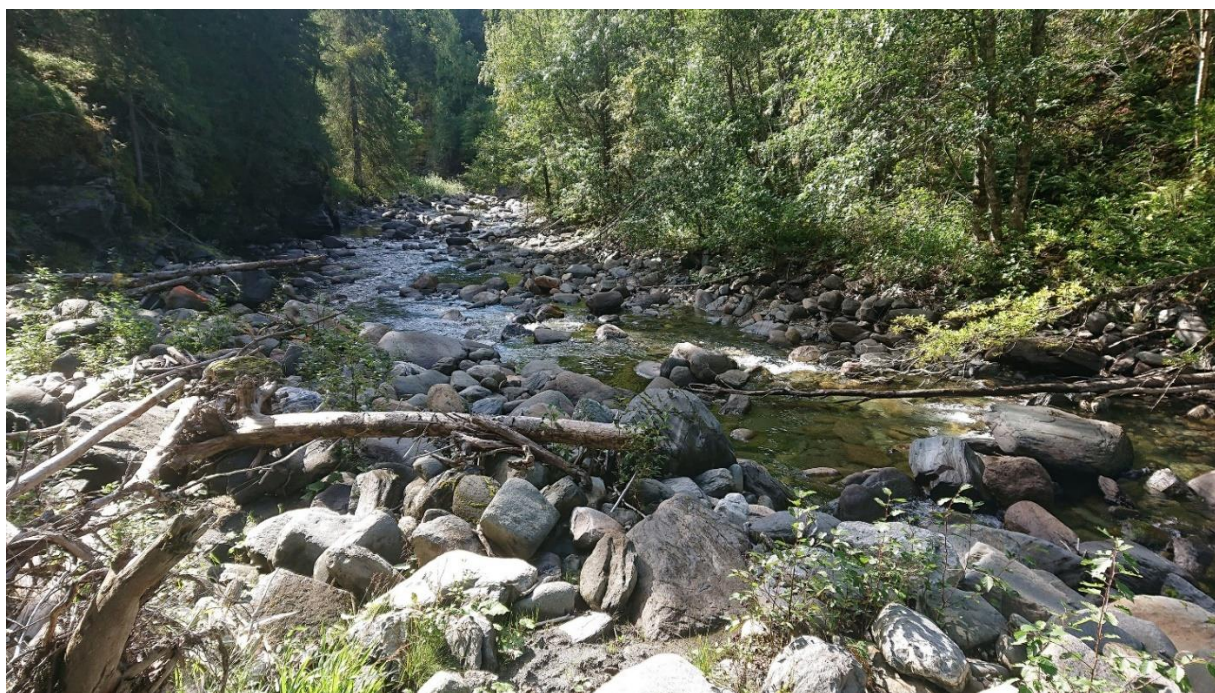
Figur 19. Elva nedstrøms el.fiskestasjon 1 2020, nedstrøms planlagt plassering av bunnlastsperre.

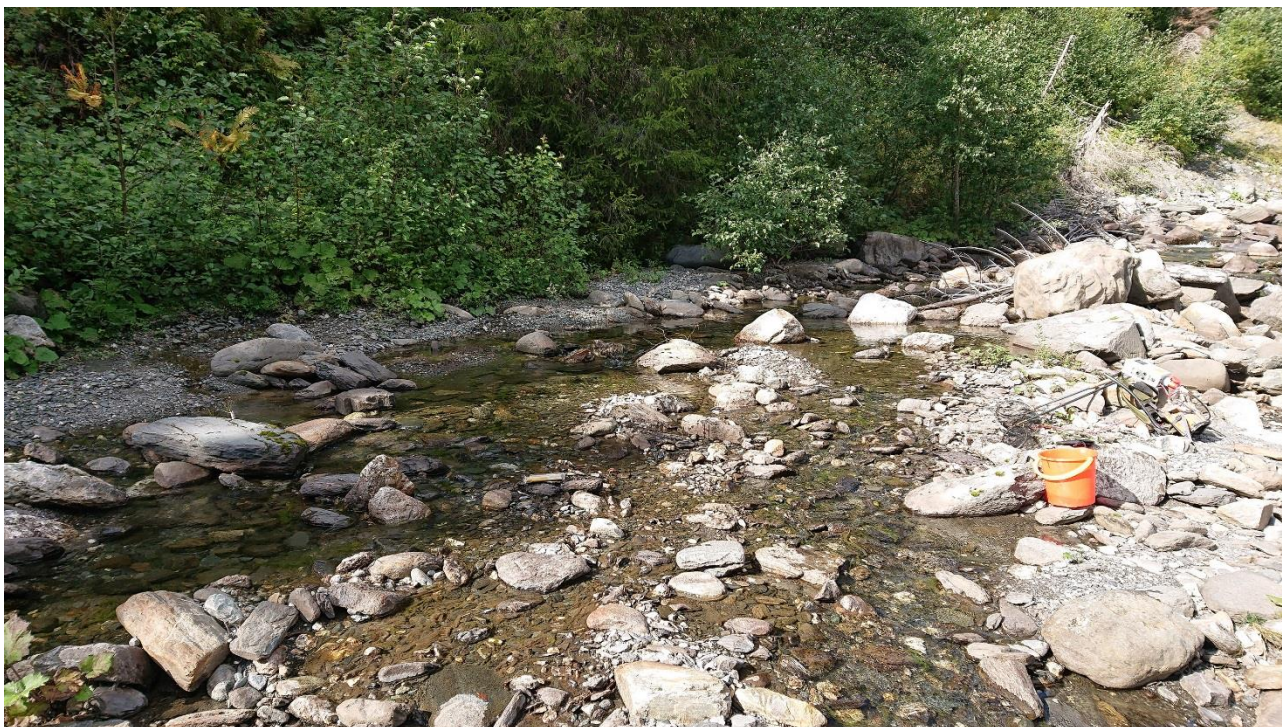
Figur 22. Typisk 0+habitat der vi registrerte høy tetthet av ørretunger, stasjon 2 2020.

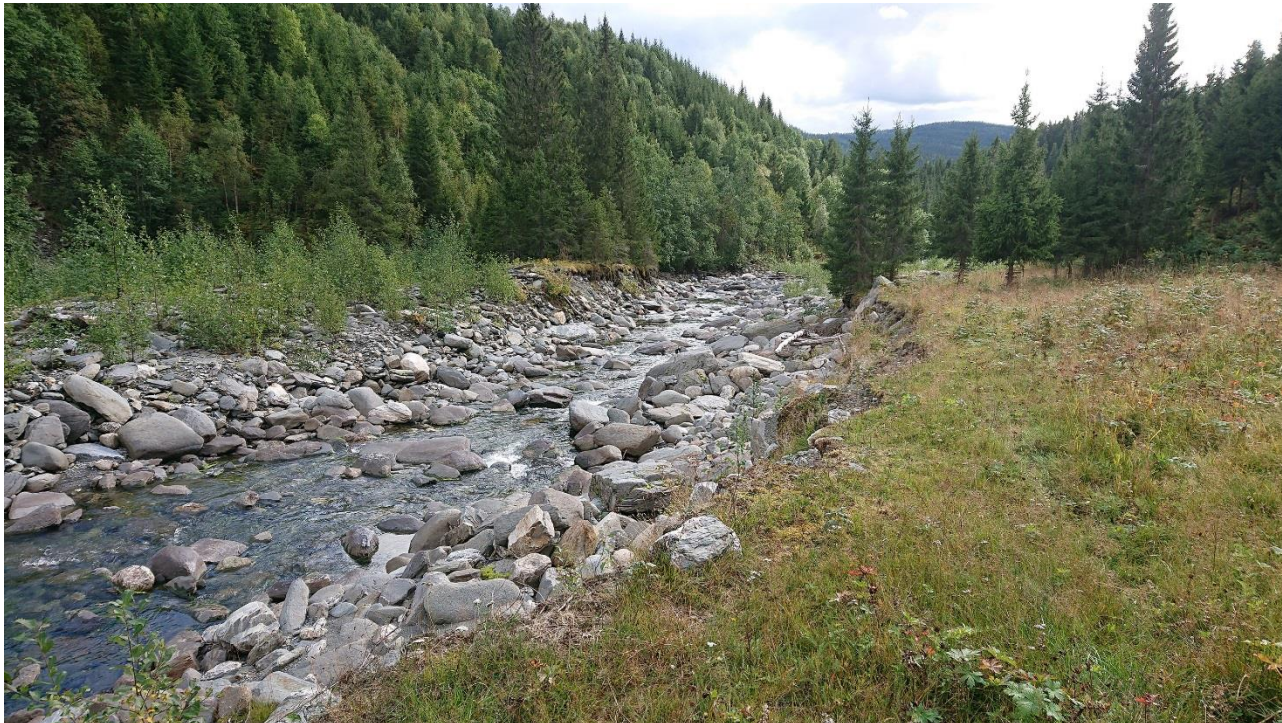
*Figur 26. Elva oppstrøms det planlagte sedimentasjonsbassenget viser tydelig hvordan elveløpet graver seg ned i forhold til terrenget omkring.*
