Geoteknikk

E8 Storskreda-Kantornes
Utredning av kvikkleiresoner

EV 8 strekning 6, delstrekning 1, meter 4800-9850, Balsfjord kommune

B16164-GEOT-04

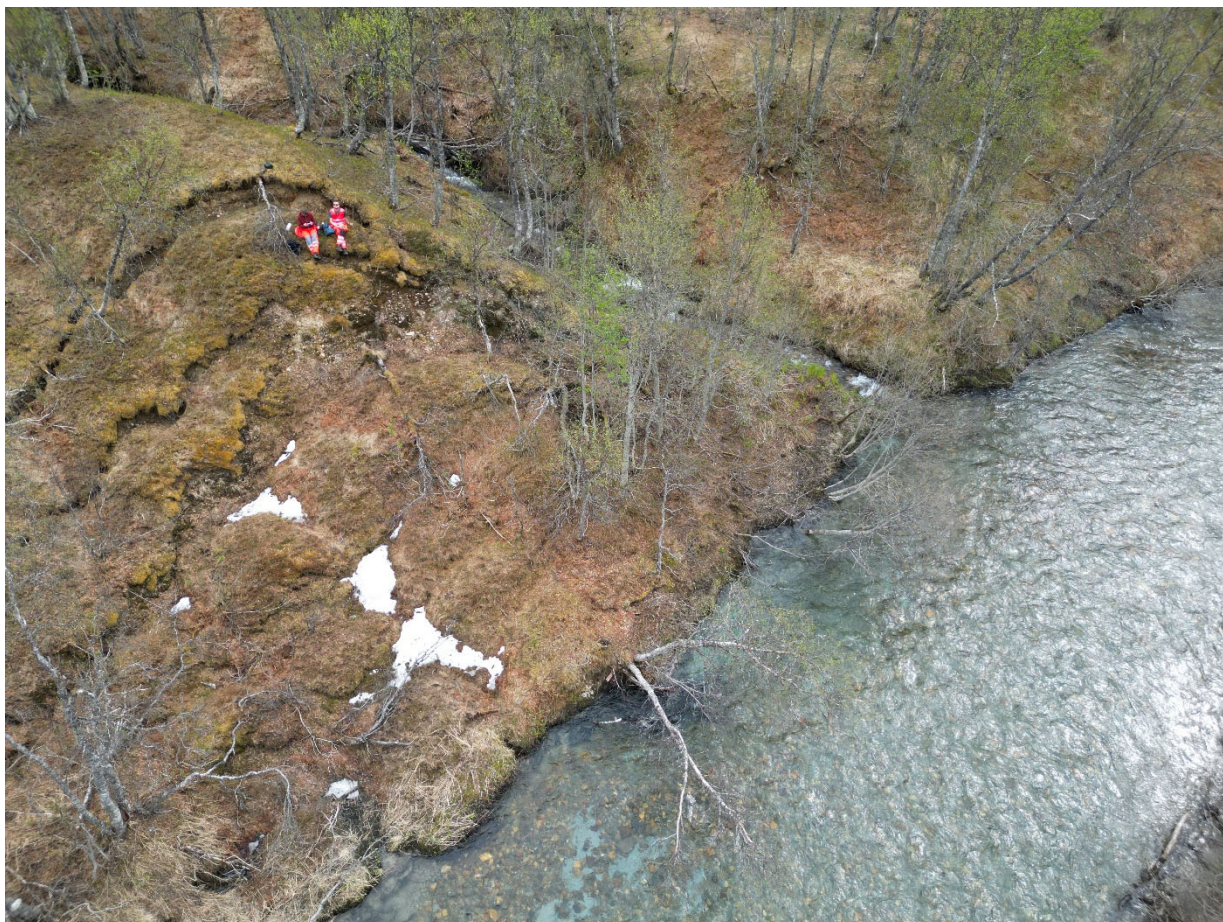
Generelt er området preget av mye erosjon der det også er rennende vann. Langs elva er de fleste yttersvinger erosjonsutsatt, og terrenget oppe på elvbredden bærer preg av nedsenkninger/utglidninger som følge av erosjon. Et eksempel på dette vises i Figur 5. Leire kommer opp i elvebunnen mange steder, slik som også vises på dette bildet.

Figur 5: Utglidning langs Lavangselva, profil 1040. Foto: H. Lissman

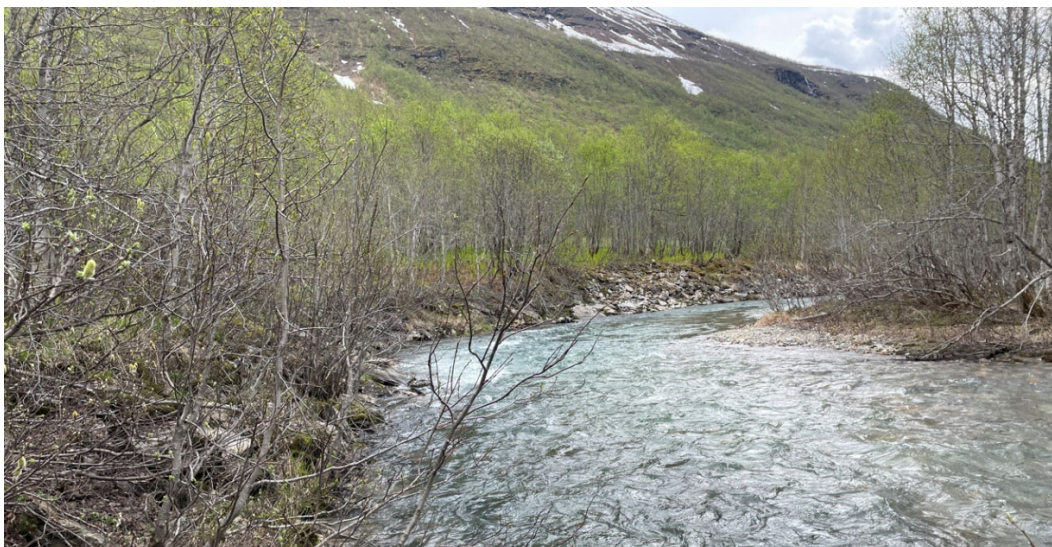
Figur 7: Erosjon og erosjonssikring, pr ca 1300. Foto: Ø. Hellum

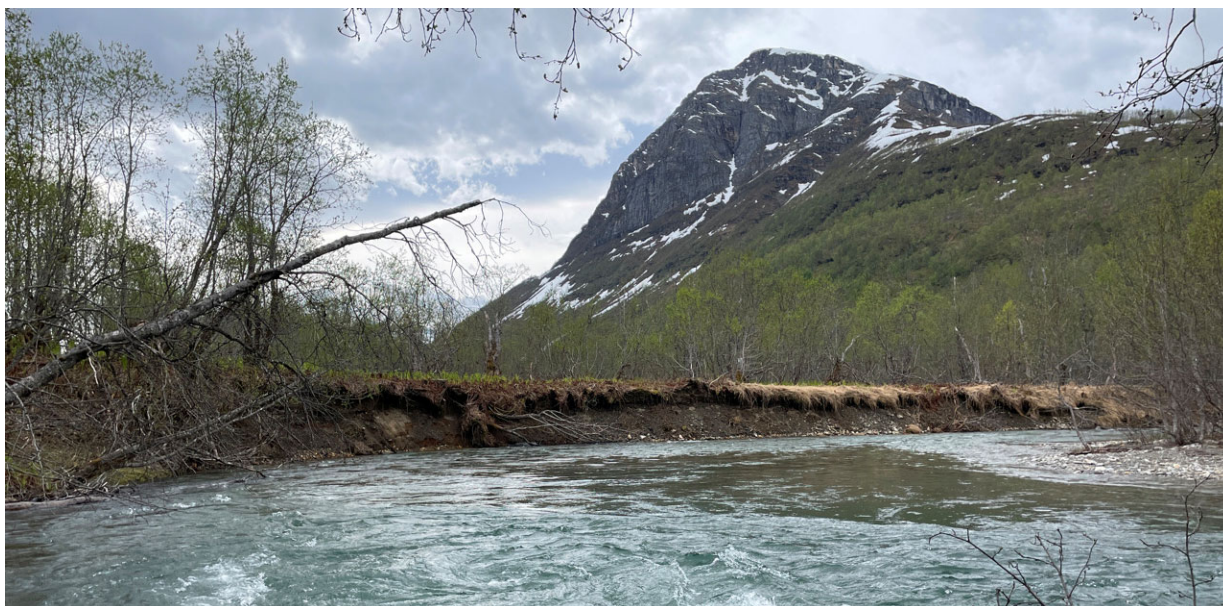
Figur 8: Typisk erosjon langs elvebredden, pr 1600. Foto: Ø. Hellum

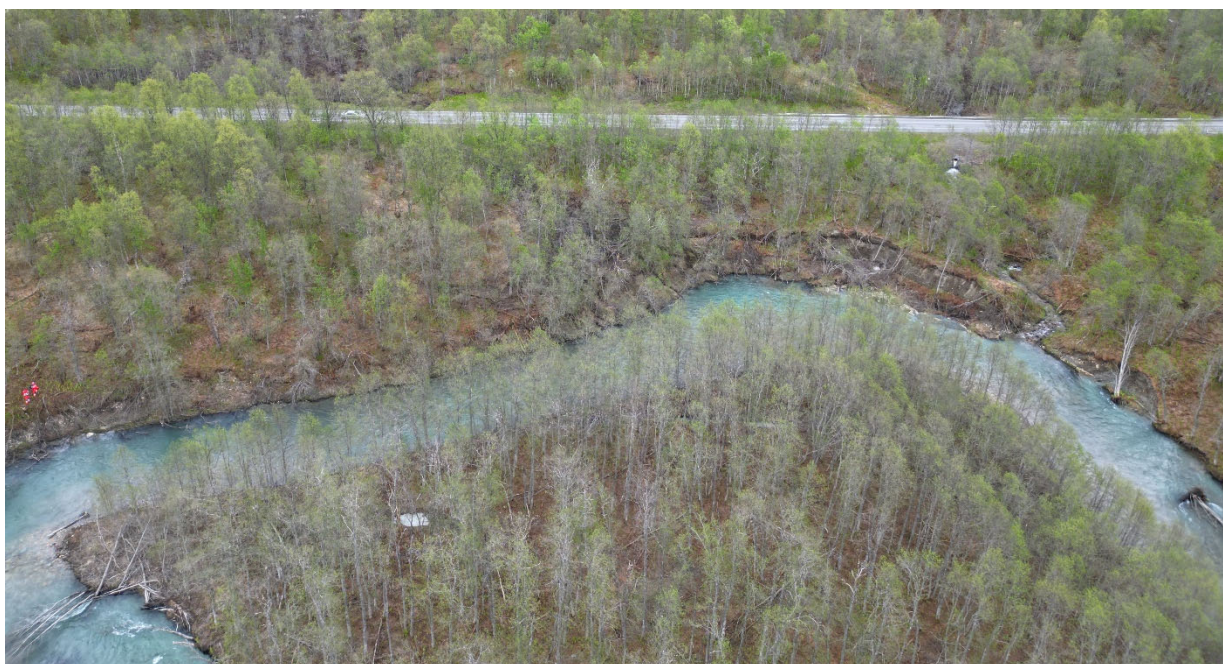
Ved profil 1800–1950 er det aktiv erosjon rett nedenfor vegen. Dette foreslås sikret.

Figur 9: Erosjon ved profil 1900. Foto: H. Lissman

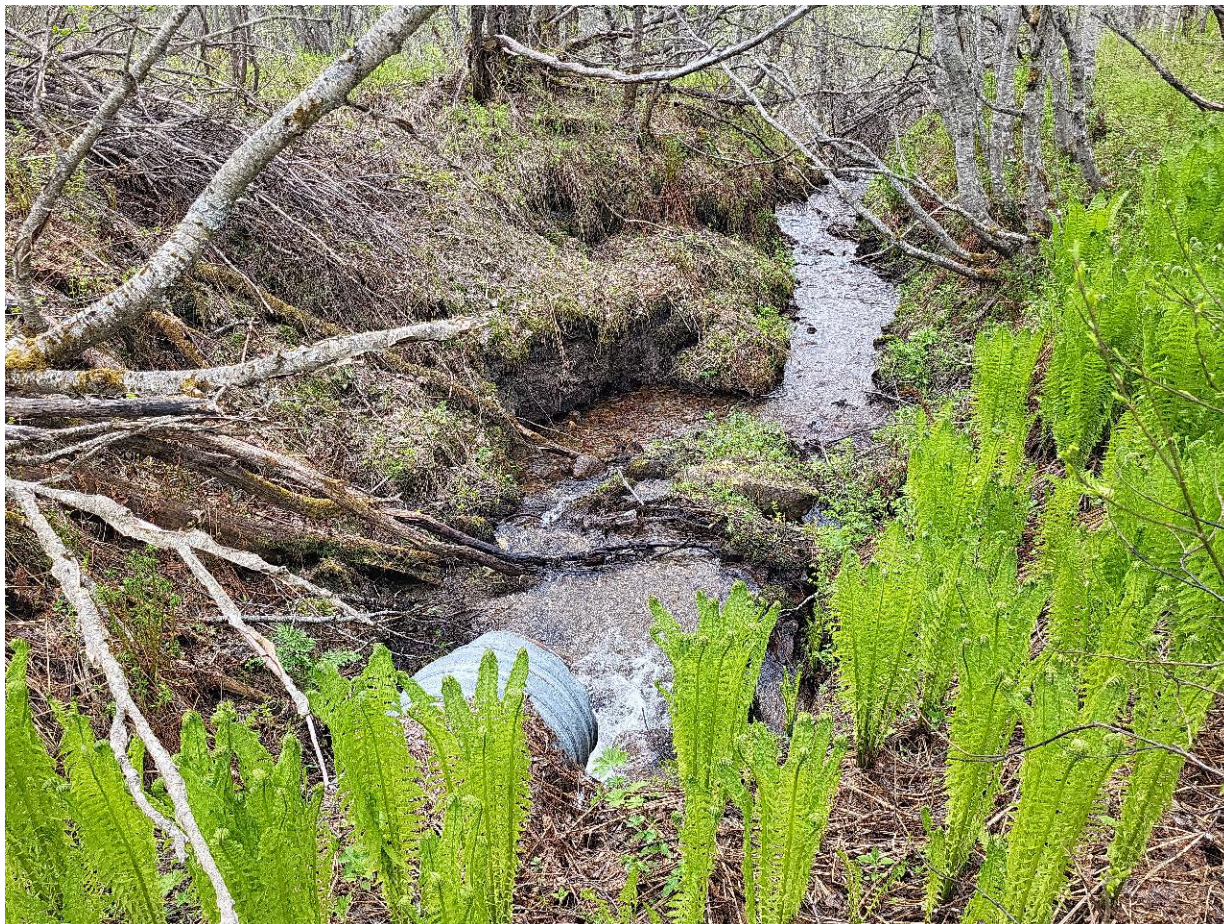
I tillegg til erosjon langs elva er det også noe erosjon i bekkene på tvers av dalen, og ved stikkrenneutløp. Et eksempel på dette vises i Figur 10.

Figur 10: Erosjon/dannelse av bekkeløp nedstrøms stikkrenne, pr 1290. Foto: H. Lissman

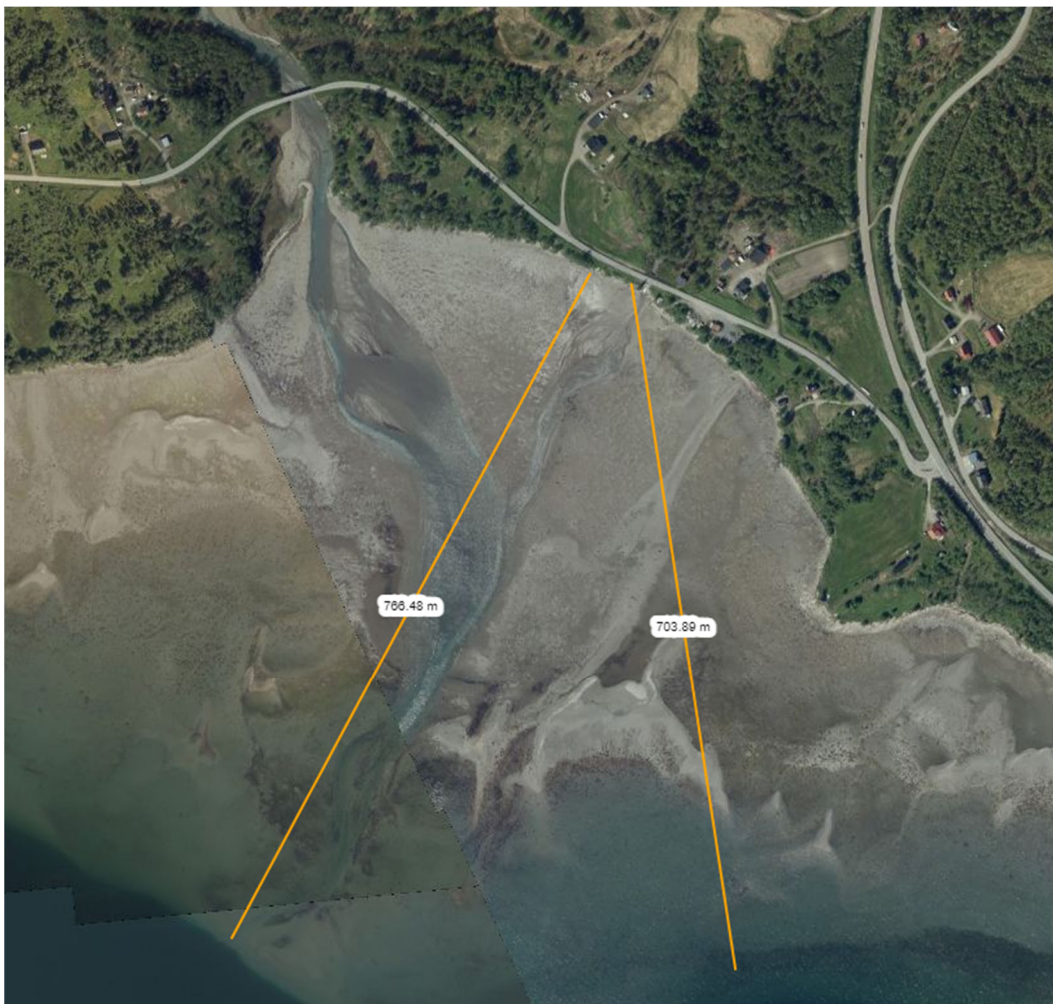
Lokal høydeforskjell rundt Solvang er om lag 20m. Det er påvist kvikkleire og sprøbruddmateriale i tre punkter iht. Tabell 8. Også flere av sonderingene i området kan tyde på sprøbruddmateriale. Dybden til berg er stor, og er ikke påvist i noen av sonderingene. Utenfor området er det ei langfjære, med ca 7–800m ut til marbakken, se Figur 11.

Figur 11: Langfjære utenfor kvikkleiresone Solvang

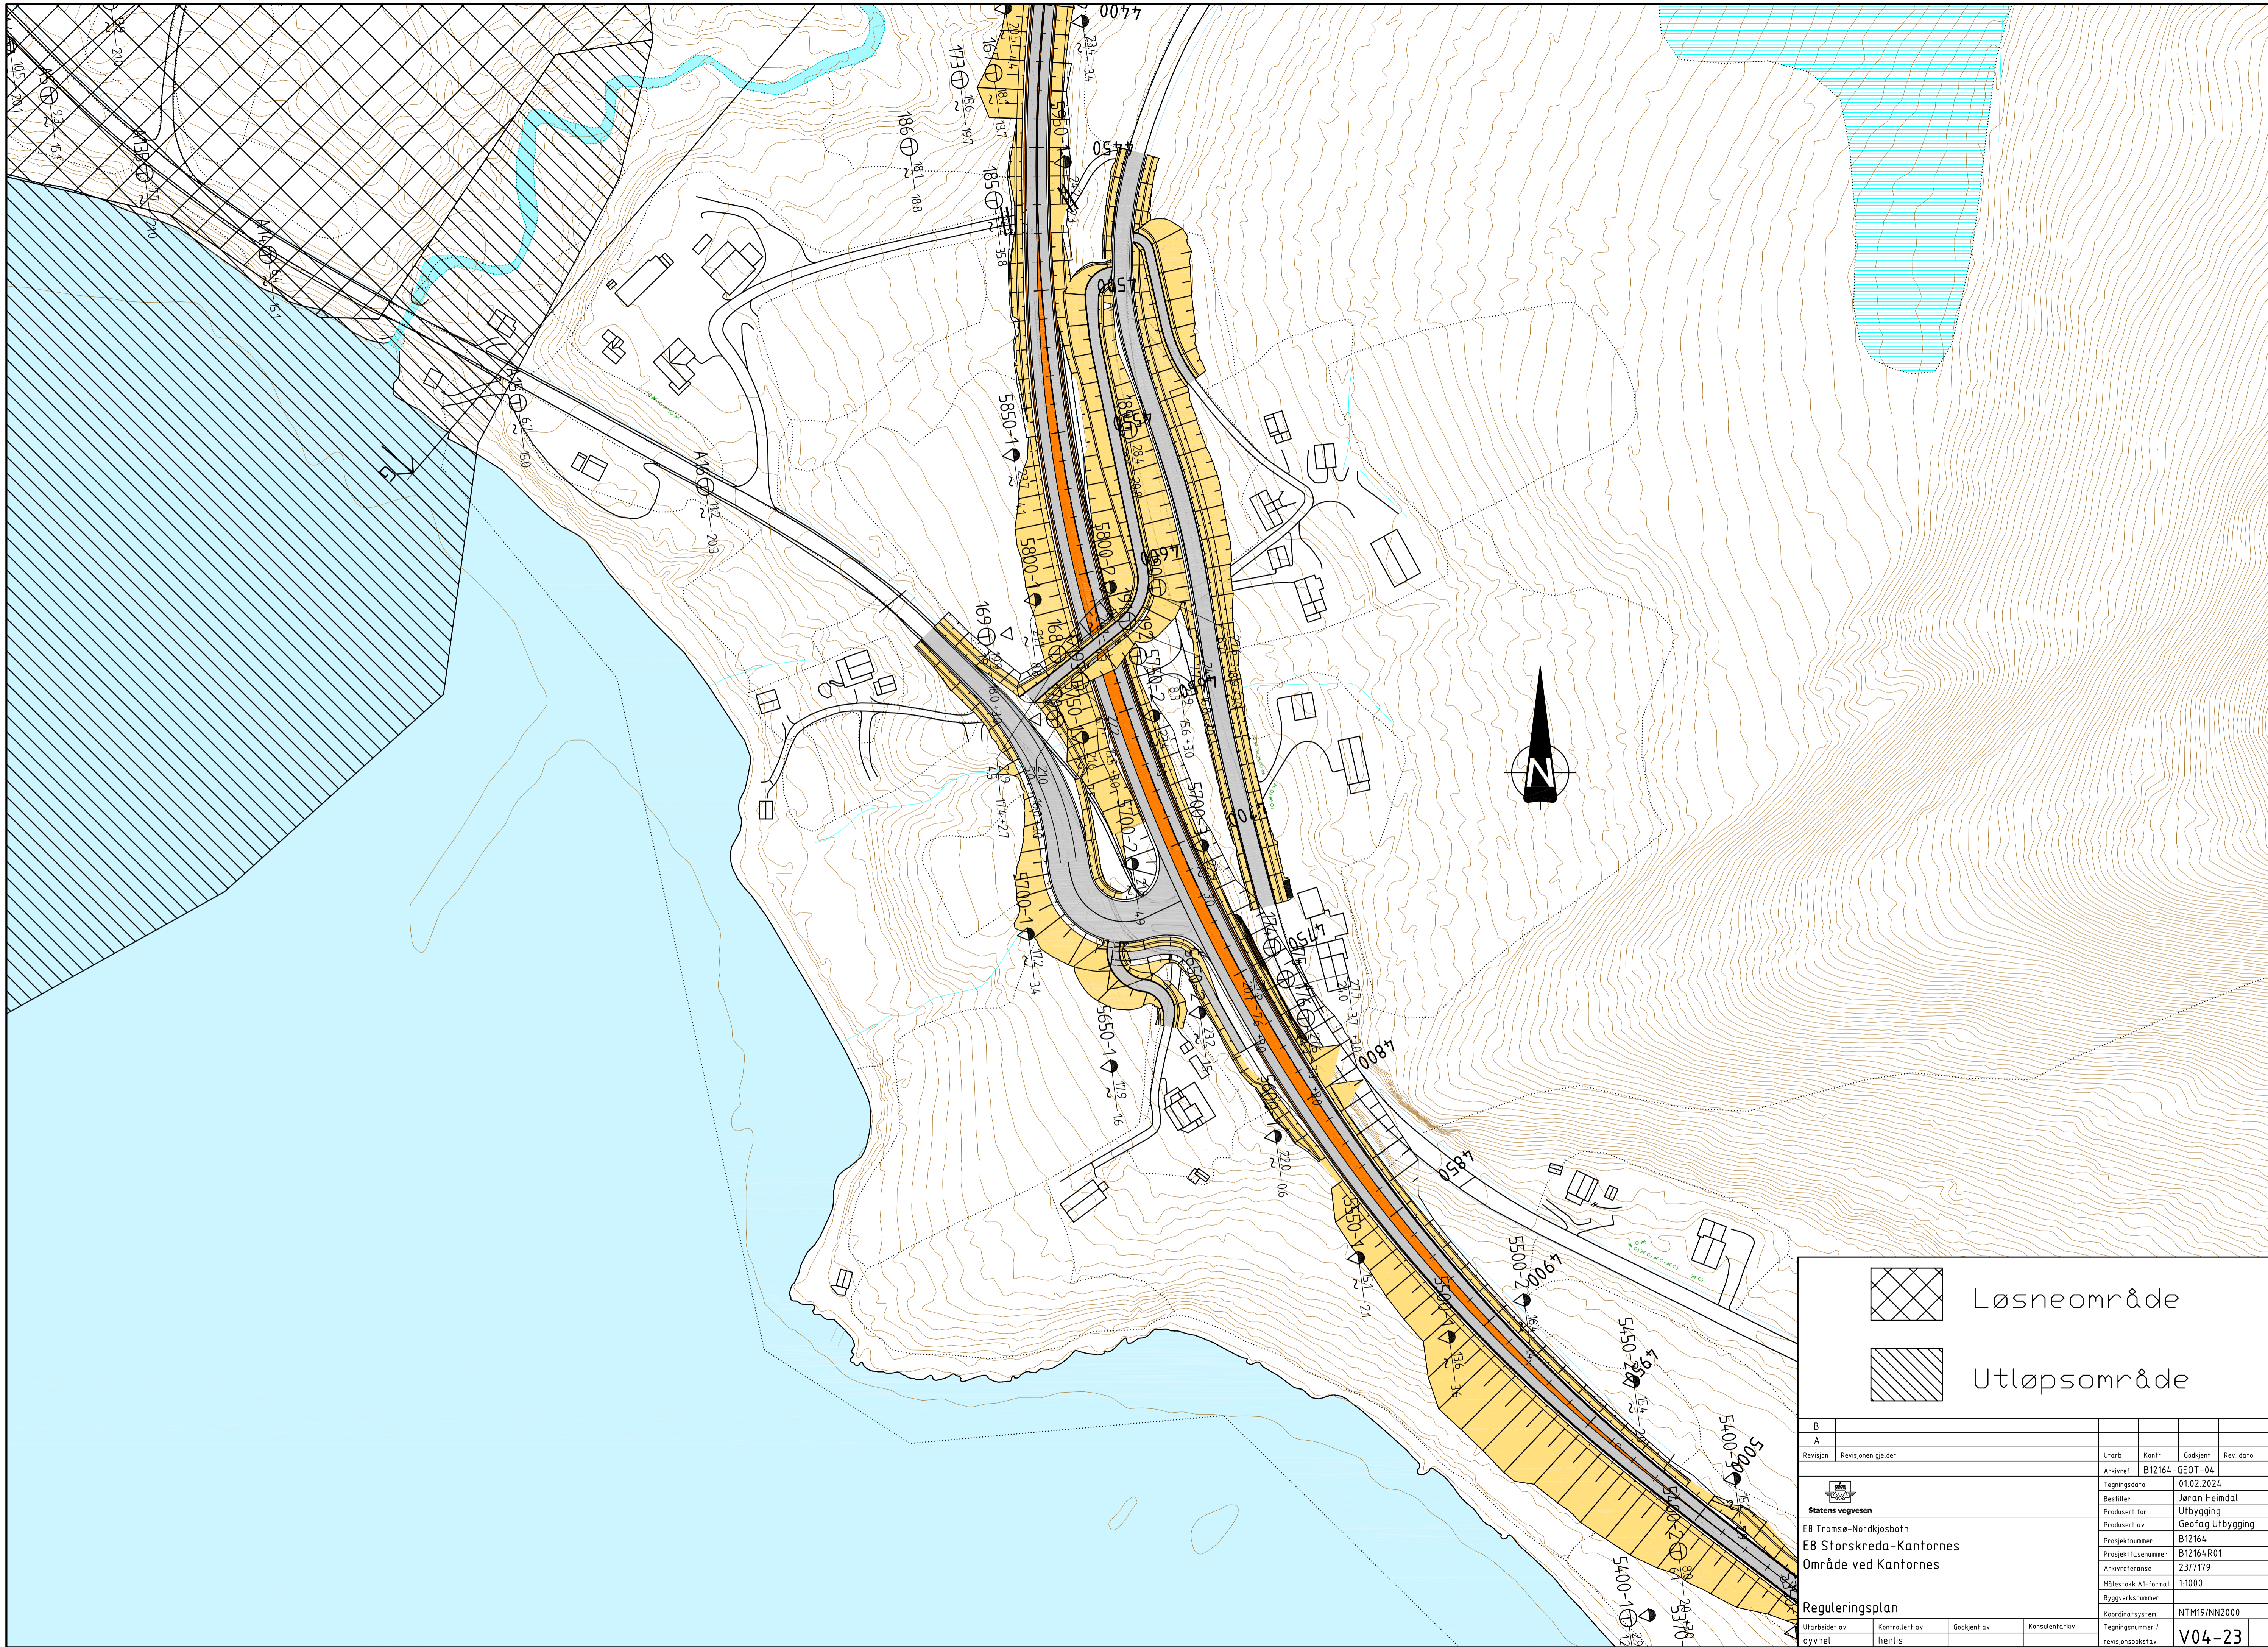
Statens vegvesen		Tegningsdato	01.02.2024		
E8 Tromsø-Nordkjosbotn		Bestiller	Jøran Heimdahl		
E8 Storskreda-Kantornes		Produsert for	Utbygging		
Utredning kvikkleiresone Solvang		Produsert av	Geofag Utbygging		
Profil E, F og G iht. tegn. V04-20 og -21		Prosjektnummer	B12164		
		Prosjektfase	B12164R01		
		Arkivreferanse	23/7179		
		Målestokk A1-format	1:1000, 1:600		
		Byggeværksnummer			
		Koordinatsystem	NTM19/NN2000		
Utarbeidet av	Kontrollert av	Godkjent av	Konsulentarkiv	Tegningsnummer /	revisjonsbøksstav
oyvhel	henlis			V04-22

-   Løsneområde
-   Utløpsområde
