**Skredfarevurdering for  
Holane 26,  
Stad kommune**

Sunnfjord Geo Center

| 2025-02-082 | SF-H30-M01-03 | 01R | Skredfarevurdering for Holane 26, Stad kommune | |

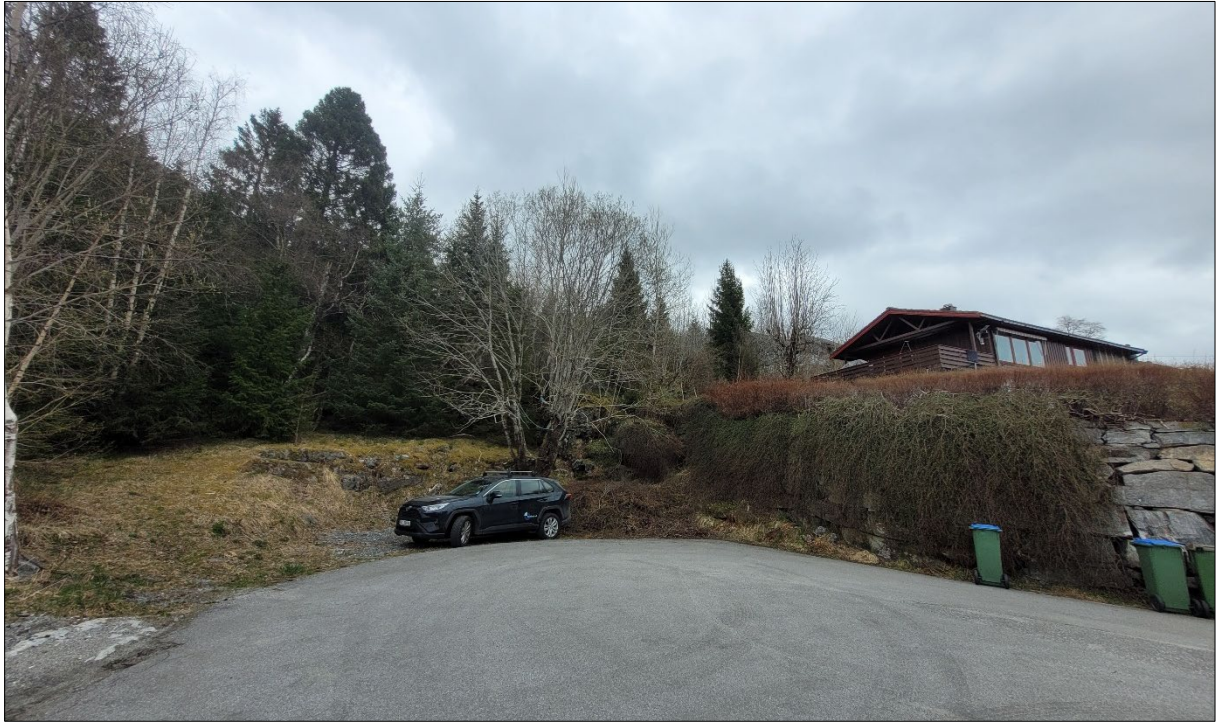
Figur 2: Bilete viser bustadhuset i kartlagt område. Bilete er tatt mot nordaust.

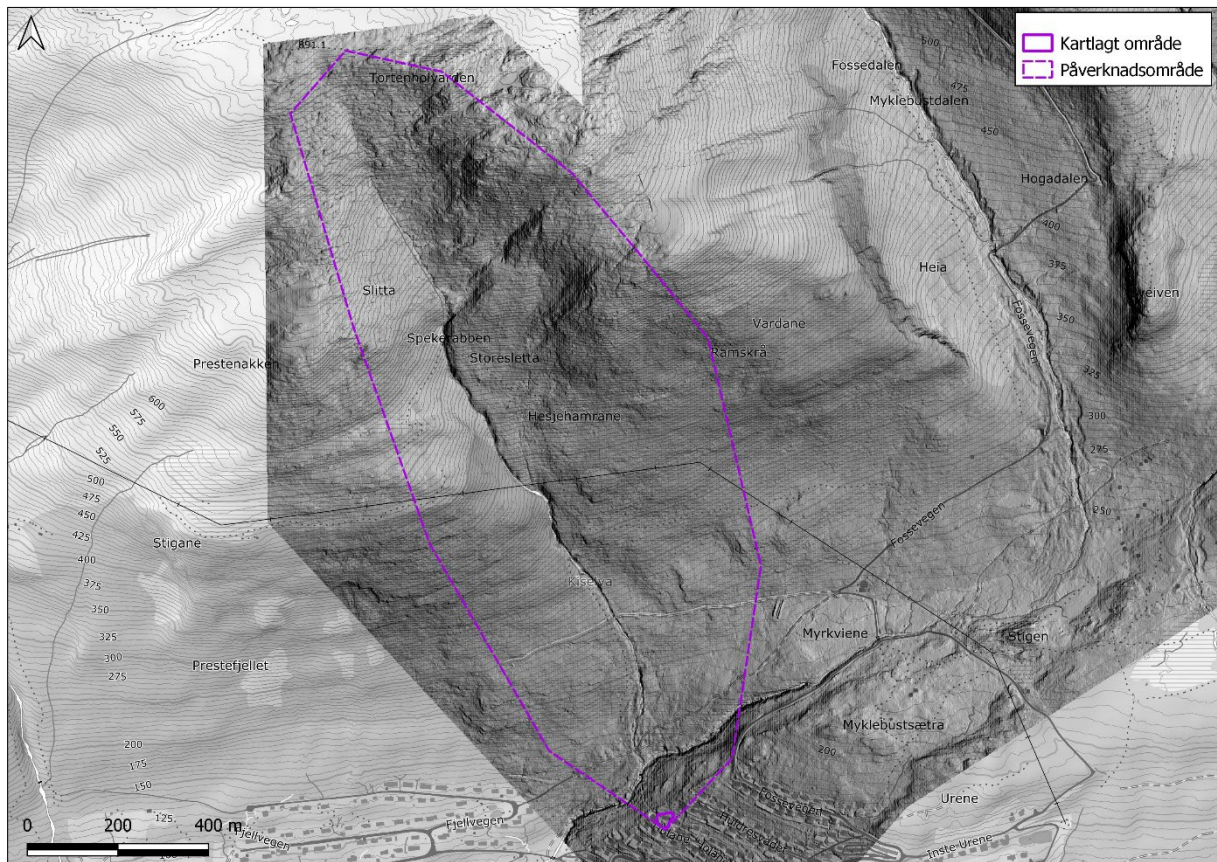
Skyggerelieffkartet viser at fjellsida har ei relativt jamn overflate. Det er teikn etter små utglidingar i fjellsida, og auka erosjon i nedre del av Kiselva, men det er ikkje teikn etter større skredhendingar i fjellsida.

Figur 3: Skyggerelieffkart basert på laserdata viser terrengoverflata utan vegetasjon.

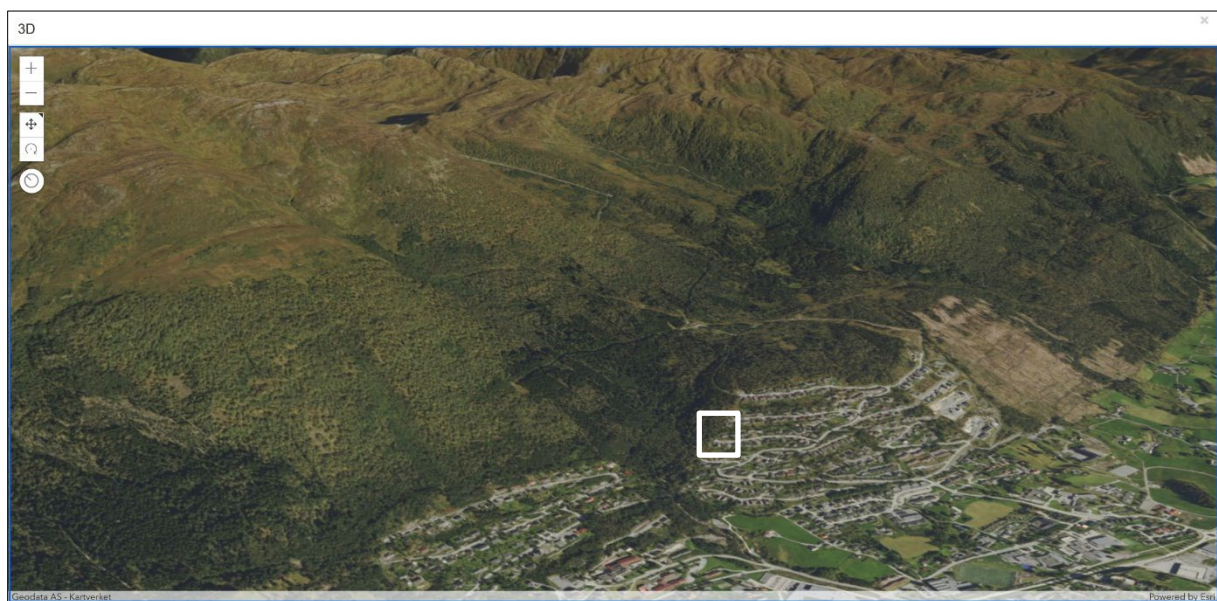
Figur 4: 3-D framstilling frå flyfoto av kartlagt område (innafor kvitt omriss) og påverknadsområdet. Biletet viser mot aust. Kjelde norgebilder.no

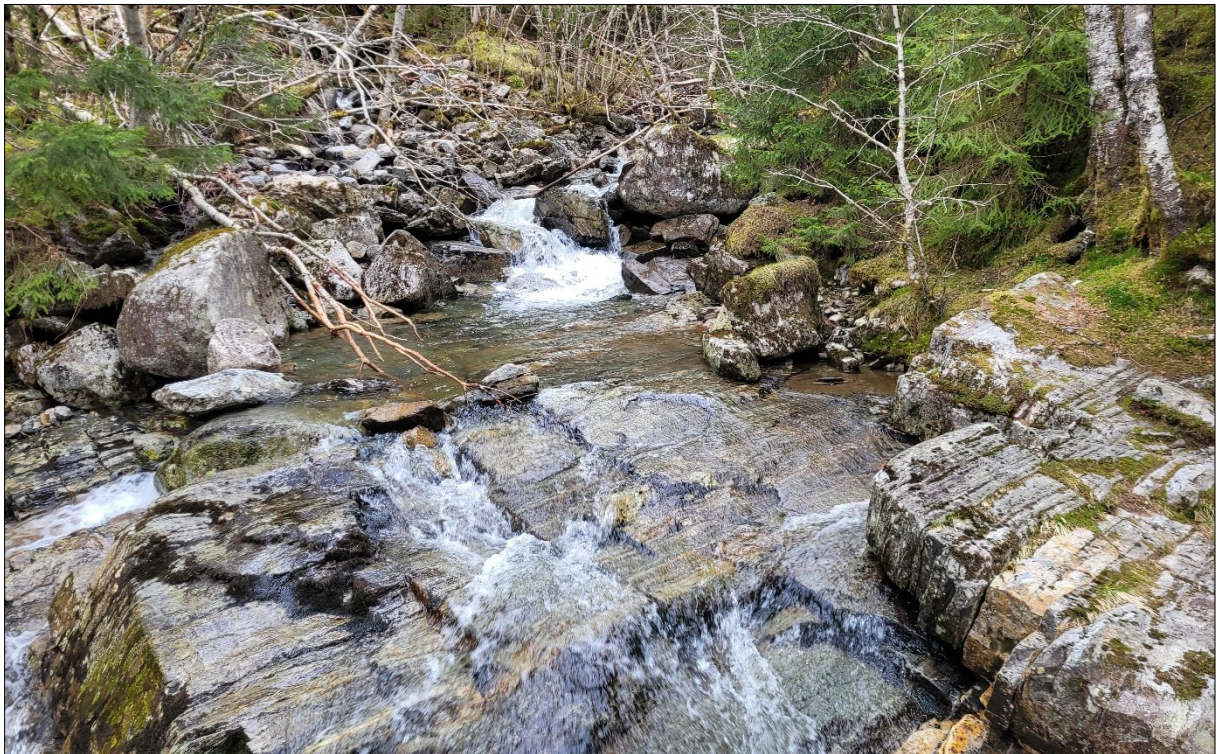
Figur 6: Fjell i dagen av i elveløpet Presteelva, vest for kartlagt område. Foliasjonsplana er målt til eit strøk og fall på 230/75, med fall mot nordvest. Infopunkt 2.

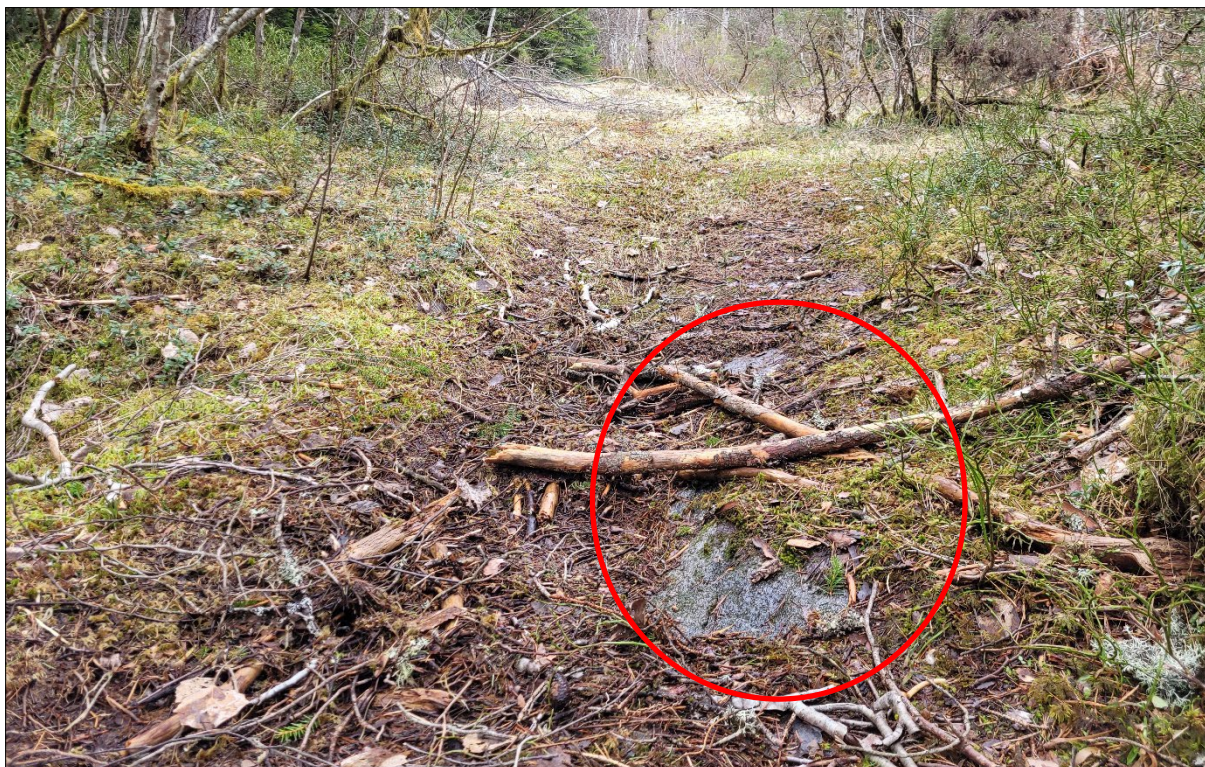
Figur 9: Biletet viser laussmassane i og rundt kartlagt område. Laussmassane består hovudsakleg av eit tynt dekke av organisk materiale over fast fjell. Fjell i dagen vart observert langs løpet til Presteelva, og som stadvis blottingar i nedre del av påverknadsområdet (markert med raudt omriss). Infopunkt 1.

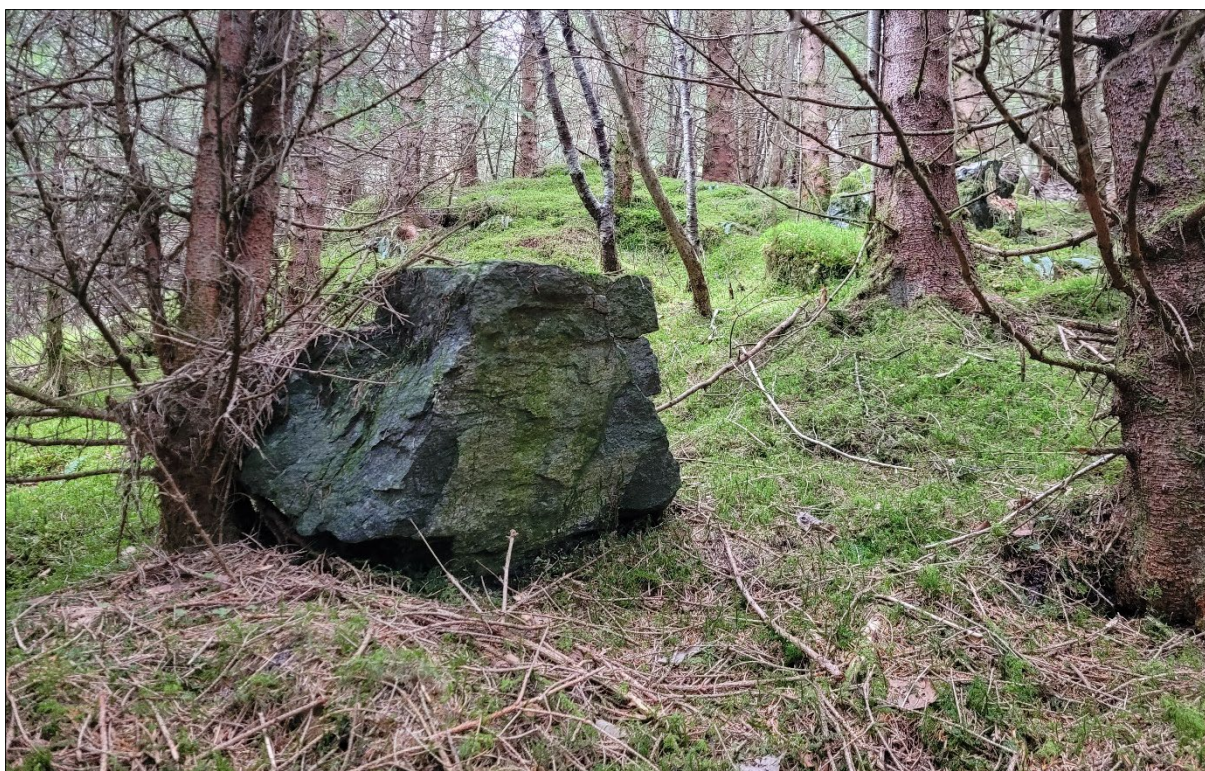
Det vart observert nokre større blokker i nedre del av påverknadsområdet. Desse er hovudsakleg kanta, og det er difor vurdert at det ikkje er moreneblokker. Det er ikkje kjeldeområde i terrenget ovanfor for blokker på denne størrelsen, og det er antatt at desse er fyllstein/sprengstein frå utbygginga av Fossevegen oppover dalen som vart utført rundt 1980 (Figur 10, Figur 16).

Figur 10: Det vart stadvis observert større blokker i nedre del av påverknadsområdet, på sørsida av Presteelva. Ein del av blokkene er kanta, og difor antatt å ikkje vere moreneblokker. Det er ikkje kjeldeområde for blokker på denne størrelsen, og det er antatt at delar av desse stammar frå utbygging av vegen som går opp dalen, rundt 1980 (Figur 16). Infopunkt 4.

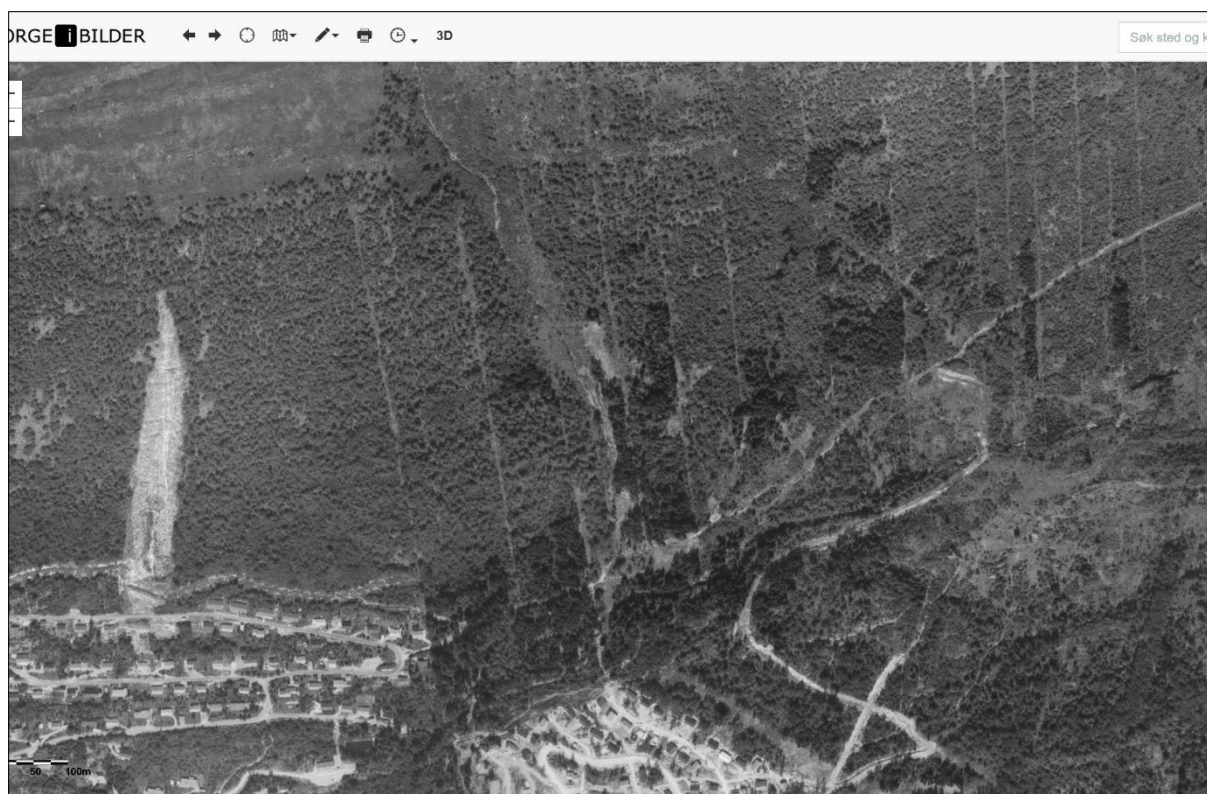
Figur 16: Flyfoto av nedre del av påverknadsområdet fra 1980 viser fleire skredspor i fjellsida. Det største såret til venstre i bilete er frå ei skredhending i 1975, og det er antatt at skredsåra langs Kiselva er frå same periode (kap. 2.8). Det er hogd rette linjer gjennom skogen i fjellsida. Disse korrelerer med dagens tomtegrenser, og det er antatt at dette er utført i samband med markering av tomtegrensene. Fossevegen innover dalen mot aust vart og utbygd i denne perioden.

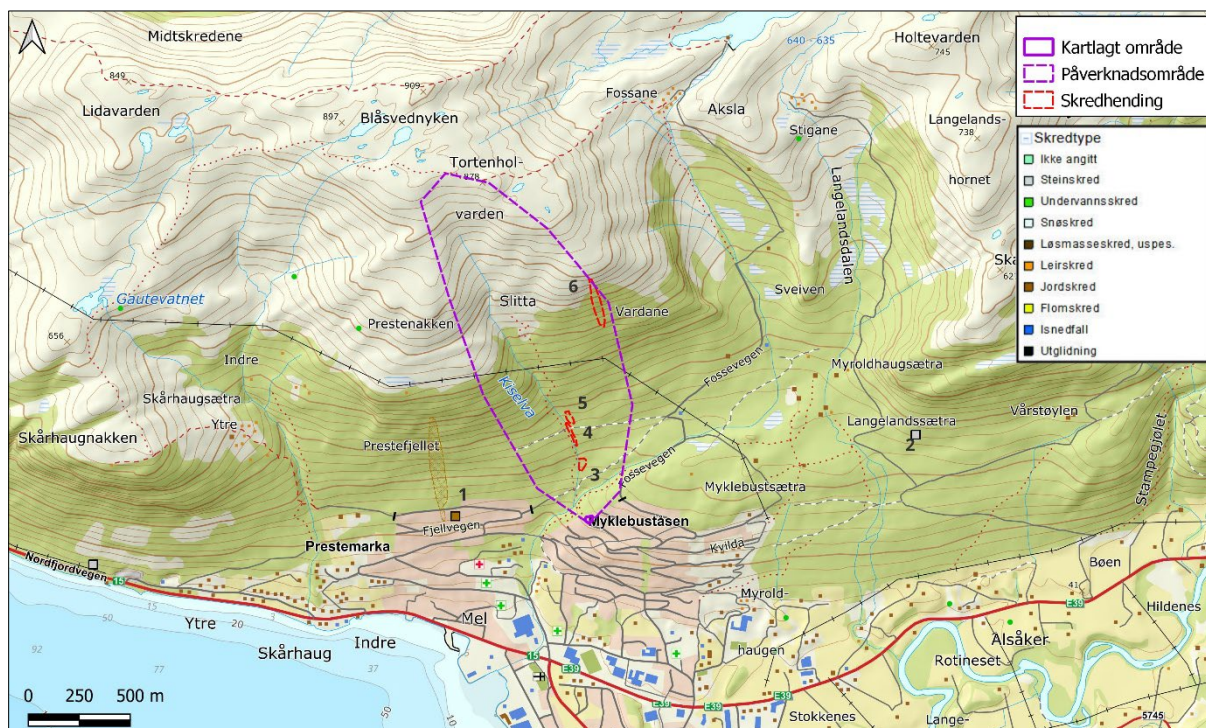
Figur 21: Registrerte skredhendingar i nasjonal skreddatabase i og i nærleiken til kartlagt område.

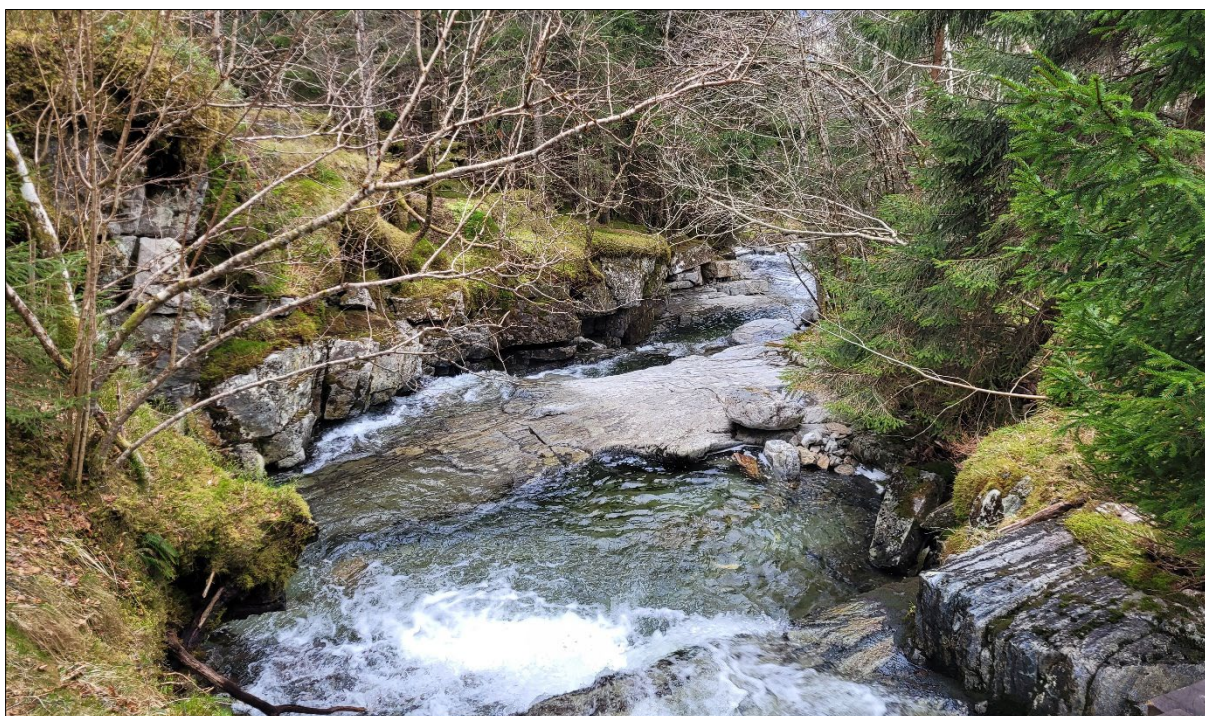
Figur 22: Bilete tatt oppover Presteelva mot nordaust. Elveløpet er reinska for lausmassar og elva har erodert seg ned i fjellet, noko som har danna avgrensa hamrar langs elveløpet. Infopunkt 3.
