Innledende arbeider kvikkleirekartlegging - Stryn kommune

Innledende vurdering Utvik

Dokumentnr. 24164-RIG02

27.6.2024

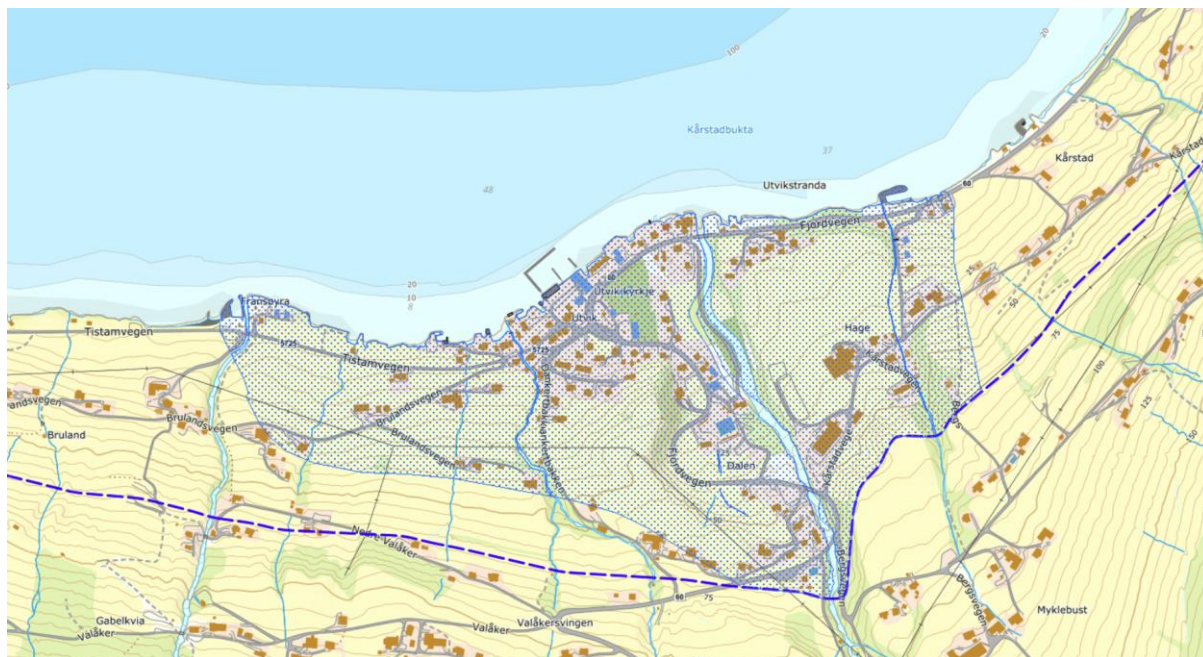
Figur 2: Aktsomhetskart kvikkleire med marin grense over Utvik (NVE, 21.06.2024)

Marin grense går rundt kote +70 i området. Aktsomhetskart hentet fra NVE atlas er vist i Figur 2. Kartet er basert på bland annet topografi, løsmassekart fra NGU og marin grense. Området er avgrenset mot det som er kartlagt som morene i løsmassekart, se Figur 3. Omtrent hele Utvik ligger innenfor aktsomhetsområde for kvikkleireskred.

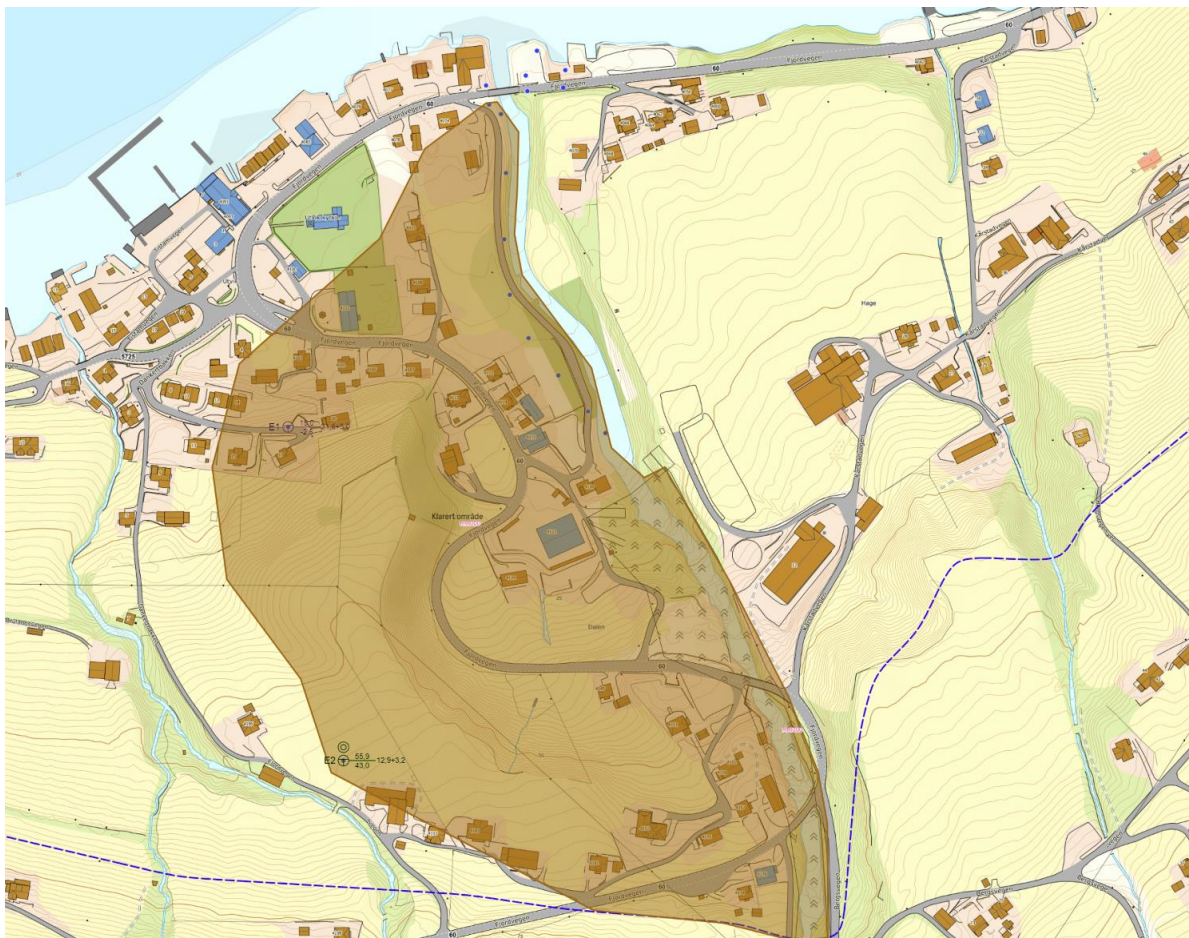
I området der det vurderes å være berg i dagen og friksjonsmasser kan det ikke utløses områdeskred. Området strekker seg helt opp til marin grense, og det er dermed ingen risiko for at det skal bli truffet av områdeskred fra høyereliggende terreng. Området som er vist i Figur 8 er dermed klarert for kvikkleireskred etter NVE 1/2019 (1).

Området er ikke klarert lengre mot vest, da vi ikke har kunnskap om grunnforholdene ned mot bekken. Området fra bekken og østover er brattere enn 1:15 men, og sonen er her avgrenset basert på boringen E1 og E2 (7) som viser friksjonsmateriale i åsen. Det sannsynlig at det også videre vestover mot bekken er friksjonsmateriale, men dette må bekreftes ved supplerende grunnundersøkelser.

Figur 8: Markert område er klarert for kvikkleireskred etter NVE 1/19 (1).

Basert på disse vurderingene er områdestabiliteten vurdert som ivaretatt jamfør Punkt 1, 2 og 5 Tabell 3.1 i NVE 1/19 (1). Vurderingene krever ingen uavhengig kvalitetssikring iht. NVE 1/19. Område er klarert for alle tiltakskategorier i NVE 1/2019 med tanke på områdestabilitet.

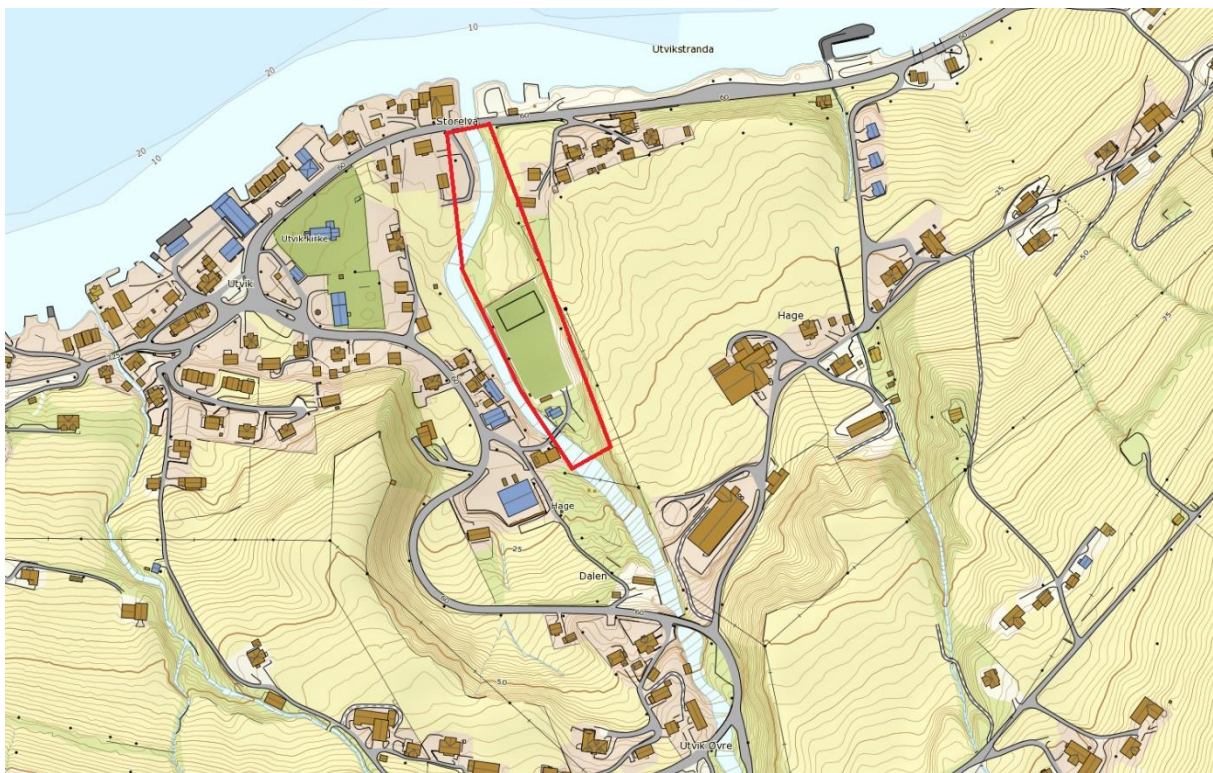
Figur 1: Kartutsnitt fra området. Undersøkt området er antydnet ved rødt omriss (norgeskart.no).

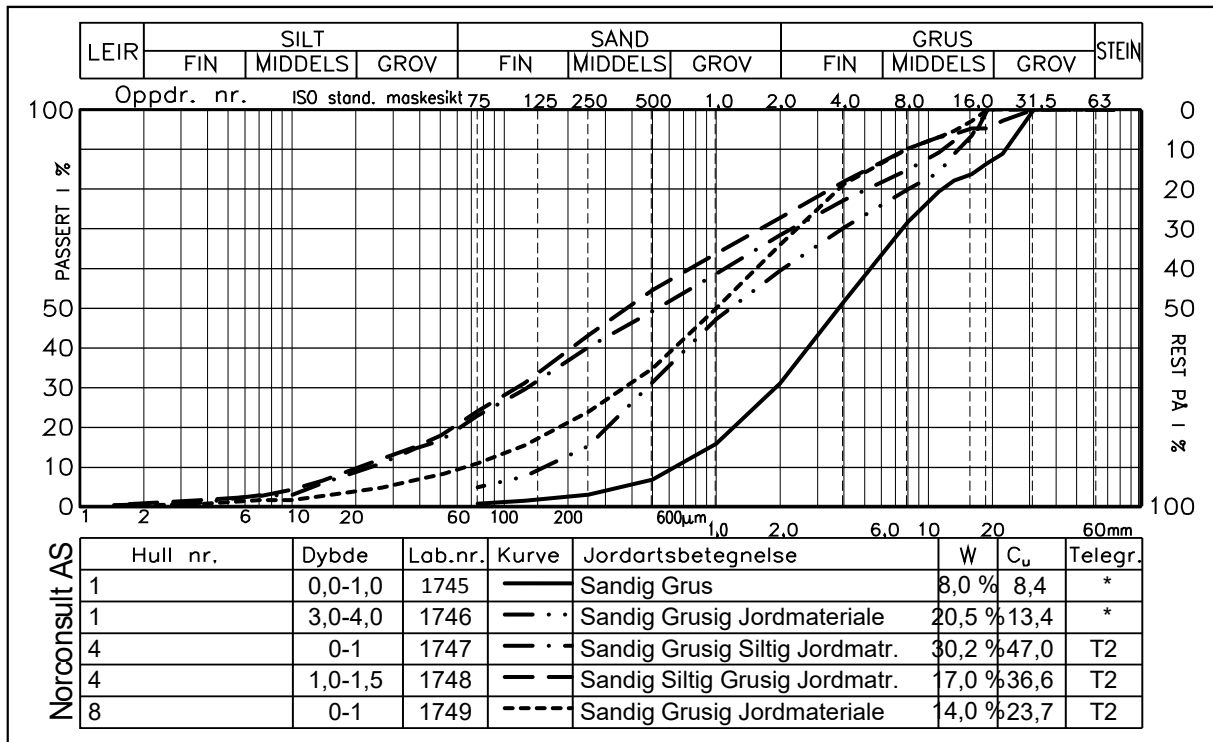
Figur 3 Korngraderingskurver fra posisjon 1, 4 og 8

Ut i fra korngraderingsanalyse av løsmassene i posisjon 1, klassifiseres dette materialet som sandig grus med et vanninnhold (W) på 8,0-20,5 %. I posisjon 4 klassifiseres løsmassene som et blandingsmaterial av sand, grus og silt med vanninnhold som varierer mellom 17,0-30,2 %.

Glødetapsmålinger med verdier 6,6-13,3% indikerer at dette er torv. Ut i fra glødetapsmåling og korngraderingsanalyse klassifiseres løsmassene i posisjon 8 som humusholdig sandig grusig jordmateriale, med et vanninnhold på 14%.

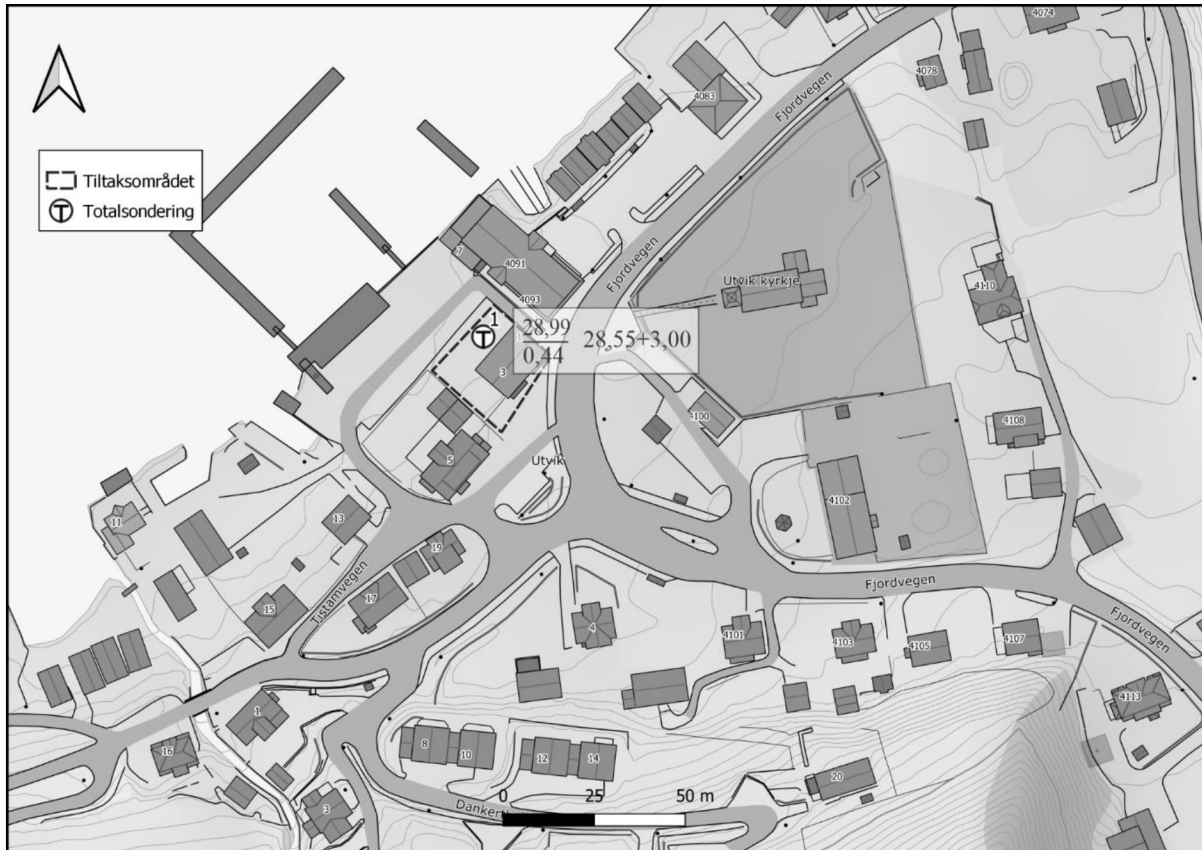
Figur 2. Oversikt over plassering av borepunkt for grunnundersøkelser. Kartgrunnlag: norgeskart.no.

Punkt	Type	Boring i løsmasser (m)	Innboring i antatt fjell (m)	Total boredyp (m)	N	Ø	Kotehøyde z (moh.)
1	T	23,77	3,0	26,77	6855148,757	369245,322	2,41

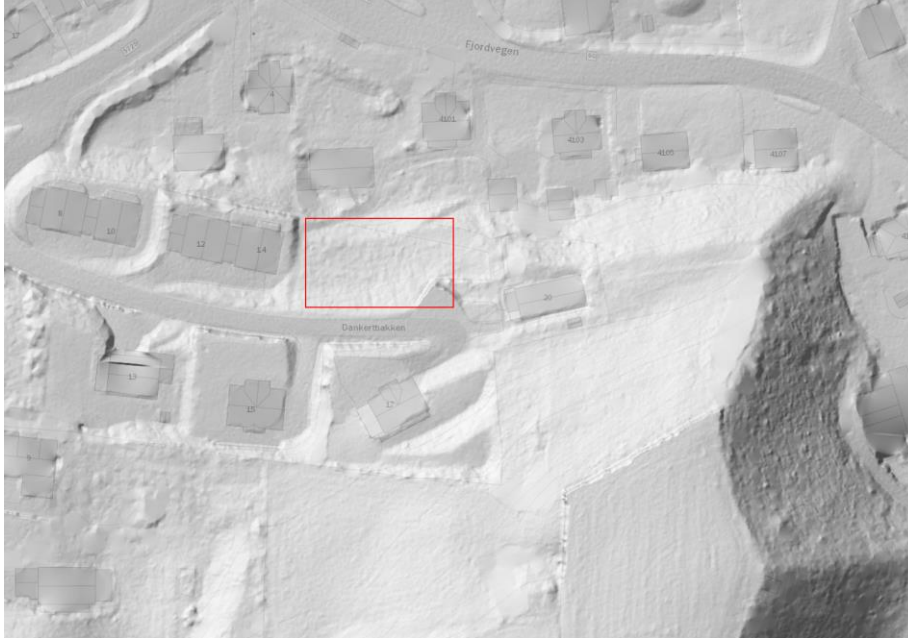
Tomten ligger mellom kote + 10 og + 19, i bunn av en bratt skråning med stigende helning ca. 1:3 mot nord. Ca. 200 meter øst for tiltaket ligger Tverrelva.

Figur 2 Relieffkart. Prosjektområdet er markert i rødt (Kilde: atlas.nve.no, hentet 11.06.2021)

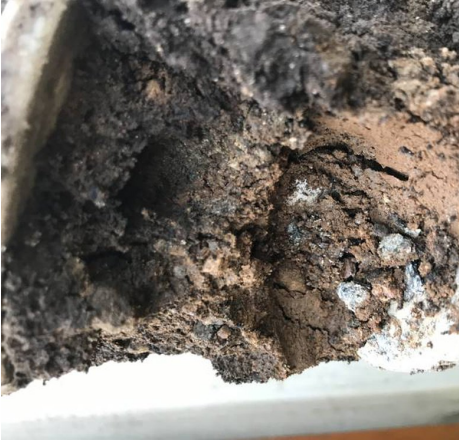
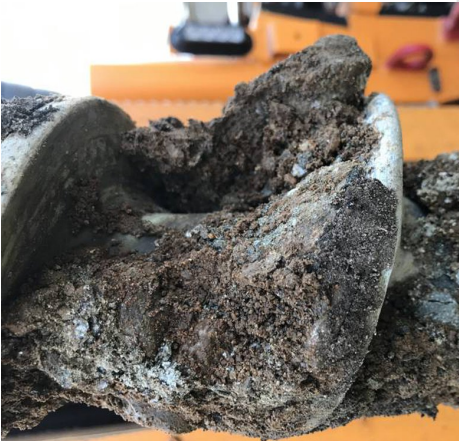
Fra (m)	Til (m)	Ventetid (t)	Prøvenr. 1 (f.eks. på sylinder eller pose)	Prøvenr. 2 (f.eks. på hette)	Beskrivelse av materiale	Kommentar	Bilde
0,5	1		L1FR		Brun sand, gruskorn, stein.

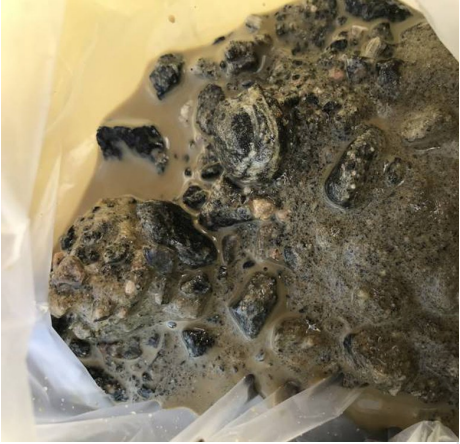
Fra (m)	Til (m)	Ventetid (t)	Prøvenr. 1 (f.eks. på sylinder eller pose)	Prøvenr. 2 (f.eks. på hette)	Beskrivelse av materiale	Kommentar	Bilde
6,5	7,2		L202		Sand, grus.	Ramprøve.

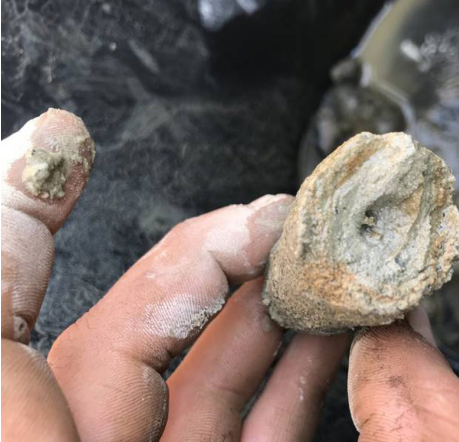
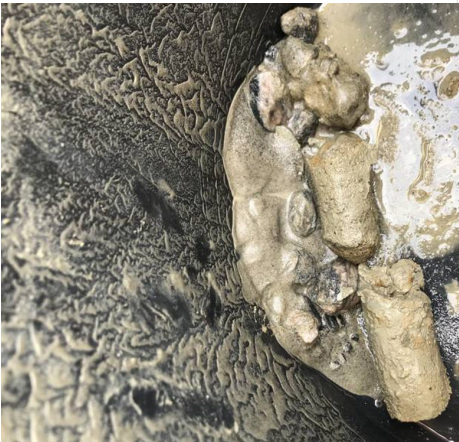
Fra (m)	Til (m)	Ventetid (t)	Prøvenr. 1 (f.eks. på sylinder eller pose)	Prøvenr. 2 (f.eks. på hette)	Beskrivelse av materiale	Kommentar	Bilde
7,6	8,2		L200		Grå sand, litt brun sand, grus.	Ramprøve.

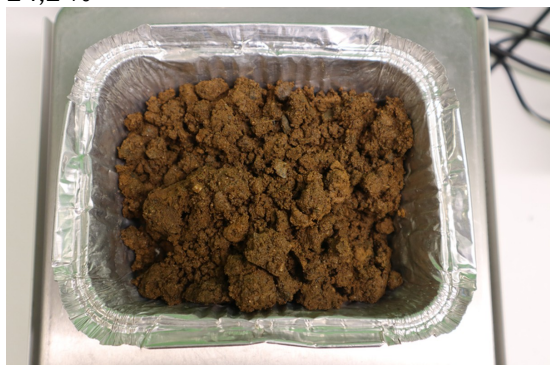
3.1.2 Posisjon E2: Prøve L203 (Dybde 1,000 til 1,700 m)

24,2 %

Visuell klassifisering: Humusholdig noe grusig SAND

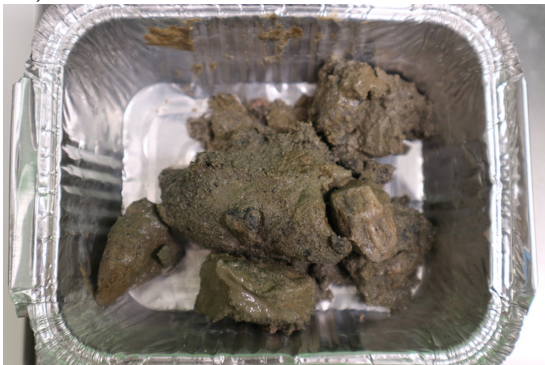
3.1.5 Posisjon E2: Prøve L200 (Dybde 7,600 til 8,200 m)

16,0 %

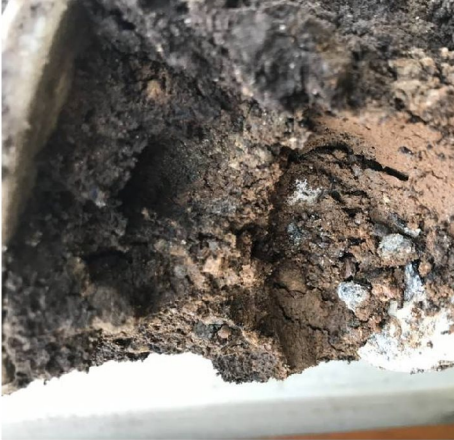
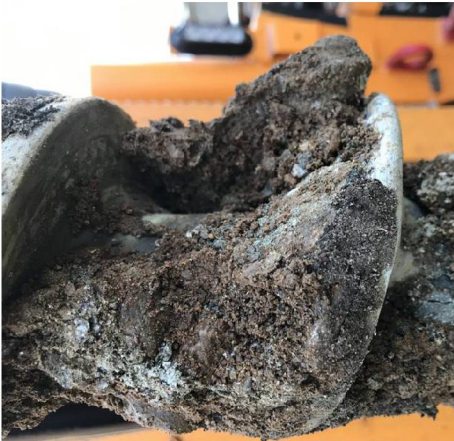
Fra (m)	Til (m)	Ventetid (t)	Prøvenr. 1 (f.eks. på sylinder eller pose)	Prøvenr. 2 (f.eks. på hette)	Beskrivelse av materiale	Kommentar	Bilde
0,5	1		L1FR		Brun sand, gruskorn, stein.

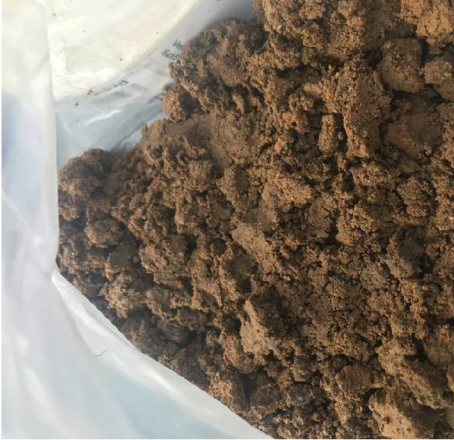
<p data-bbox="1023 1214 1310 1267">8CDFFF5F-CC59-41AB-B442-47308862AF32.jpeg</p>
1	1,7		L203		Brun silt/fin sand, grov sand, gruskorn.	Stopp i stein på 1,7m.

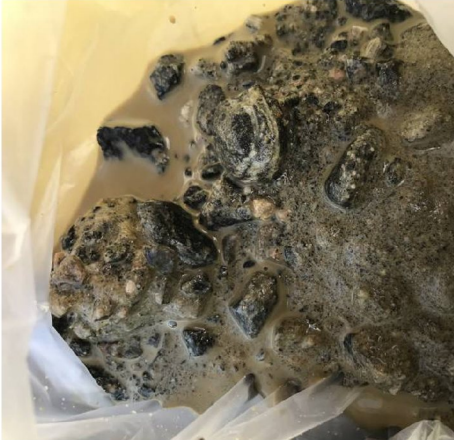
Fra (m)	Til (m)	Ventetid (t)	Prøvenr. 1 (f.eks. på sylinder eller pose)	Prøvenr. 2 (f.eks. på hette)	Beskrivelse av materiale	Kommentar	Bilde
6,5	7,2		L202		Sand, grus.	Ramprøve.

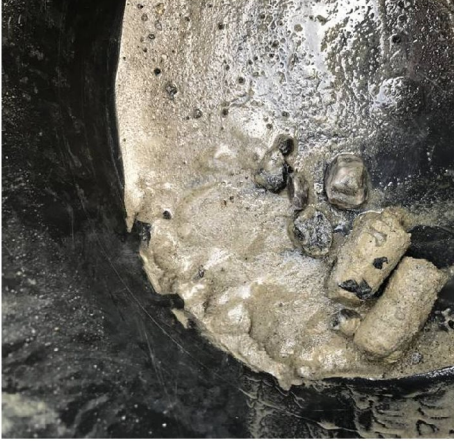
<p data-bbox="1023 658 1318 712">CE5EFDBA-2038-45E9-92A8-E5FC01D0062D.jpeg</p>
7,2	7,6		L201		Sand, grus.	Ramprøve.

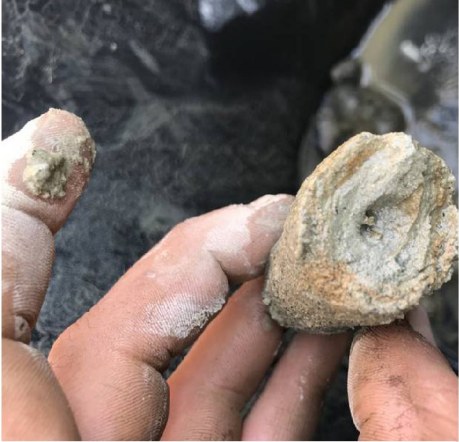
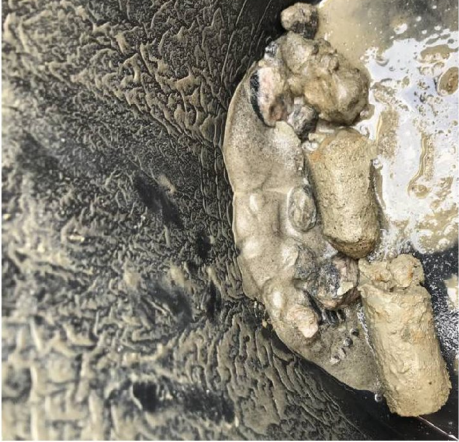
Fra (m)	Til (m)	Ventetid (t)	Prøvenr. 1 (f.eks. på sylinder eller pose)	Prøvenr. 2 (f.eks. på hette)	Beskrivelse av materiale	Kommentar	Bilde
7,6	8,2		L200		Grå sand, litt brun sand, grus.	Ramprøve.

Måtte forbore til 6,5m for å komme gjennom fast lag.
0-0,5m: jord, stein.

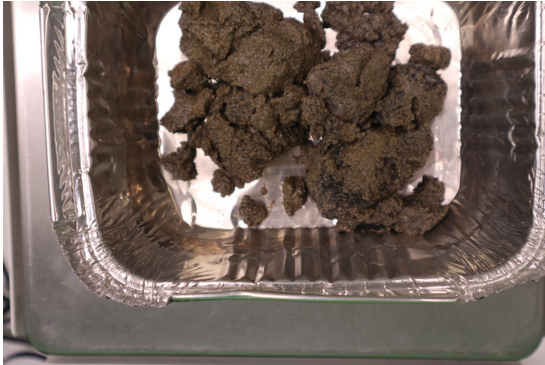
Vanninnhold

13,5 %

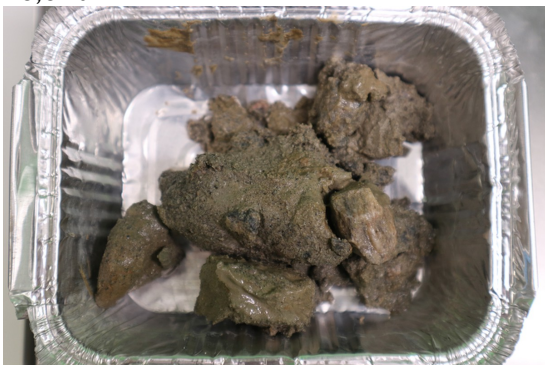
3.1.5 Posisjon E2: Prøve L200 (Dybde 7,600 til 8,200 m)

Vanninnhold

16,0 %
