# RIM03 Terrestrisk naturmangfold

A110102 FP inntak og Hammern

Oppdragsgiver:	Nedre Romerike Vannverk IKS
Tittel på rapport:	RIM03 Terrestrisk naturmangfold
Oppdragsnavn:	A110102 FP Inntak og Hammeren
Oppdragsnummer:	631447-08
Utarbeidet av:	Mari Brøndbo Dahl
Oppdragsleder:	Natalia Rodriguez
Tilgjengelighet:	Åpen

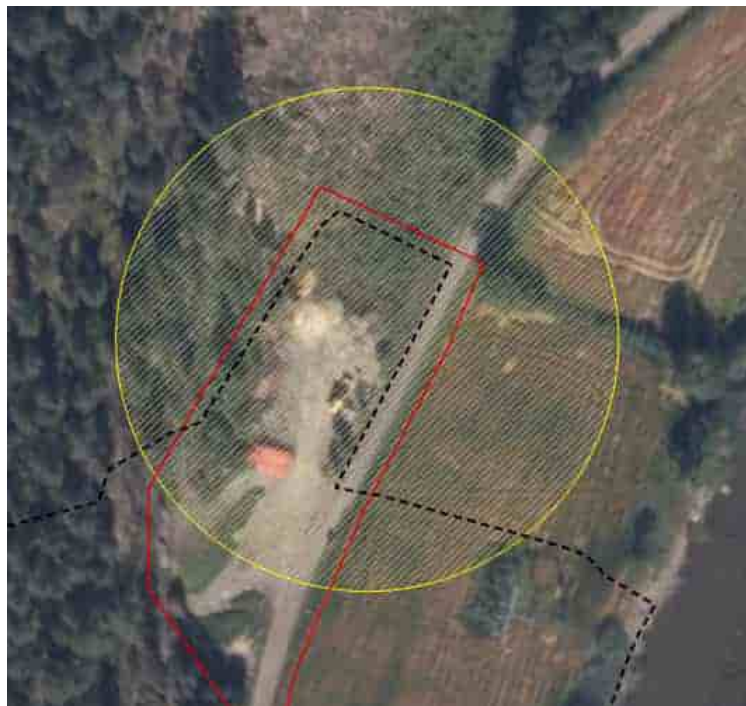
Figur 9: Flyfoto av nordlig del av planområdet. Gul skravur viser omtrentlig området som er markert med forekomster av marianøkleblom (VU) og nyresildre (NT).

Det ble ikke observert rødlistede arter ved den prosjektspesifikke kartleggingen, men i Artskart er det fra tidligere registrert marianøkleblom (VU) og nyresildre (NT) nært fjellanlegget (hhv. rundt 150 og 20 individer) (Artsdatabanken 2023). Observasjonene er registrert med 50 meters nøyaktighet, så det er vanskelig å si nøyaktig hvor forekomstene ble observert (Figur 9). På fotografiene som er publisert i Artskart kan det se ut som forekomstene står utenfor varslingsgrensen for denne planen, men dette kan ikke sies sikkert. Det er ikke umulig at artene finnes i eller tett på

planområdet, men ikke ble observert fordi området var gjengrodd med høy og frodig vegetasjon på kartleggingstidspunktet.

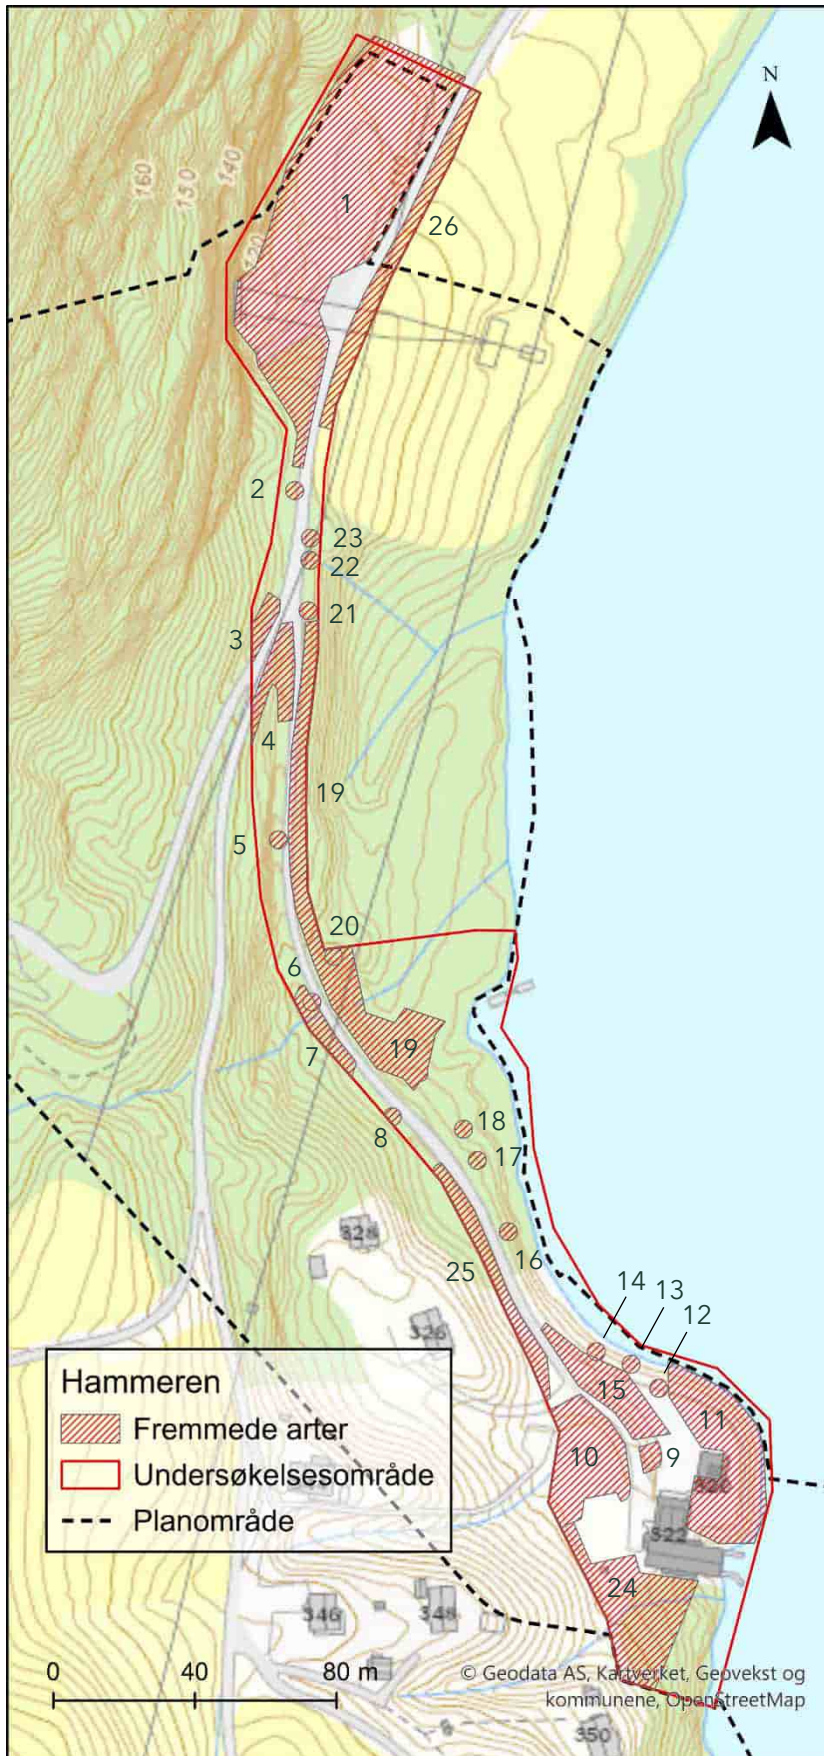
Tabell 2: Registrerte forekomster av fremmede arter i planområdet. Nr. samsvarer med kartfiguren.

Figur 10: Kart over registrerte forekomster av fremmede arter.

Registrerte forekomster er beskrevet i tabell 2 og illustrert i Figur 10. Der forekomstene består av én eller få planter er de registrert med et lite polygon. Der det forekommer mange planter spredt over et større område er forekomsten markert med et større polygon som viser den omtrentlige utstrekningen.

Nr.	Beskrivelse
1	Hvitsteinkløver, rødhyll, kanadagullris, tunbalderbrå, klistersvineblom, småtorskemunn
2	Hvitsteinkløver
3	Hvitsteinkløver
4	Hvitsteinkløver, platanlønn
5	Hvitsteinkløver, moskuskattost
6	Hvitsteinkløver
7	Rødhyll
8	Rødhyll
9	Hvitsteinkløver
10	Rødhyll, tunbalderbrå, hvitsteinkløver
11	Hvitsteinkløver, vinterkarse
12	Klistersvineblom
13	Rødhyll
14	Rødhyll
15	Tunbalderbrå
16	Rødhyll
17	Platanlønn
18	Mongolspringfrø
19	Rødhyll
20	Kanadagullris
21	Hvitsteinkløver
22	Hvitsteinkløver
23	Hvitsteinkløver
24	Rødhyll
25	Rødhyll
26	Tunbalderbrå

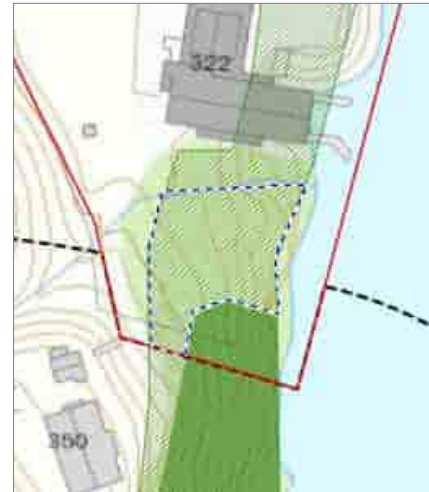
*Figur 11: Det er mulig å reetablere naturtypelokaliteten som tidligere ble forringet. Tynn stiplede linje viser aktuelt areal for gjenoppretting.*

For å bøte på tidligere reduksjon av registrerte naturtyper, anbefales det å reetablere naturtypen sør for daganlegget, samt vurdere vegetering av kantsonen mellom anlegget og Glomma. Generelt bør områder som ikke trenger å være åpne, vegeteres med flersjiktet vegetasjon av hjemmehørende arter. Andelen plen og harde flater bør minimeres til fordel for naturlig eller naturlig bakkevegetasjon.

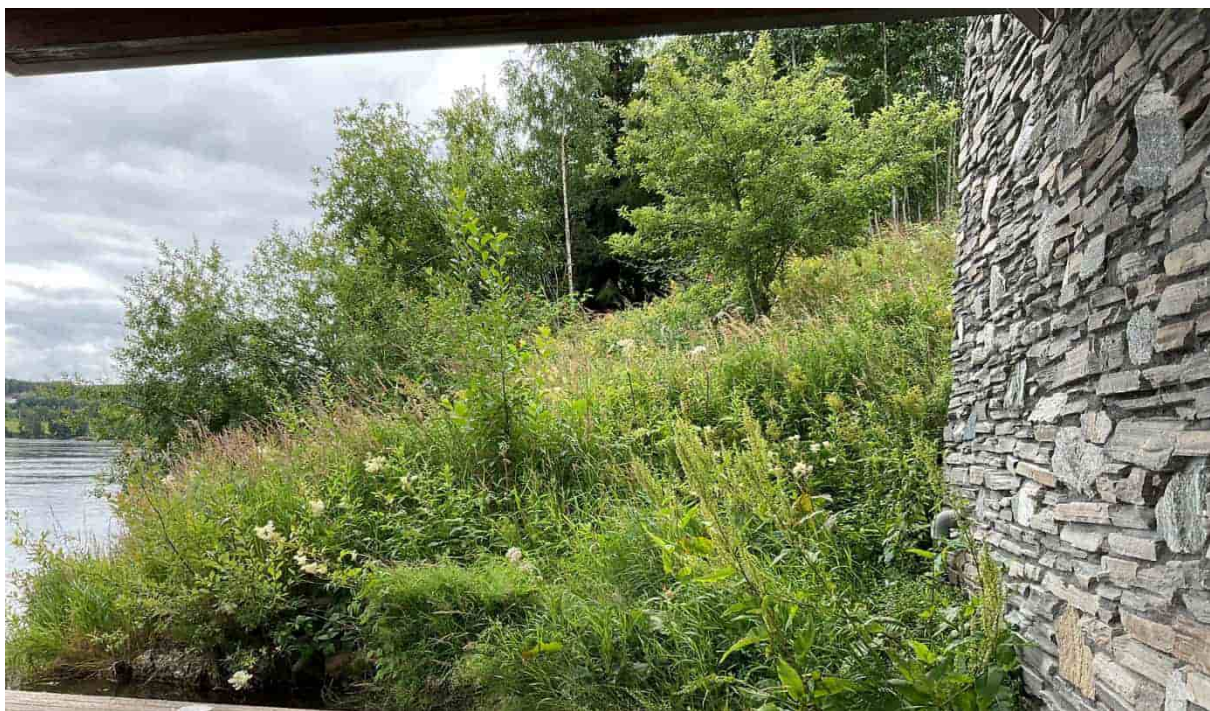
Figur 12: Foto av området inn mot anlegget (tatt fra nord mot sør), der naturtypen er forringet.

Naturtypelokaliteten som strekker seg sørover fra daganlegget ble redusert i areal da anlegget ble bygget (Figur 12). Den strekker seg nå til litt nord for varslingsgrensen (Figur 7). Det vil være mulig å reetablere naturtypen minst frem til bekken rett sør for anlegget, som utgjør en gjenoppretting av ca. 400 m<sup>2</sup> (Figur 11). Gammel boreal lauvskog har imidlertid lang restaureringstid, da nyplantede trær må nå voksen alder (hkl. 5) før området faller innenfor naturtypedefinisjonen.

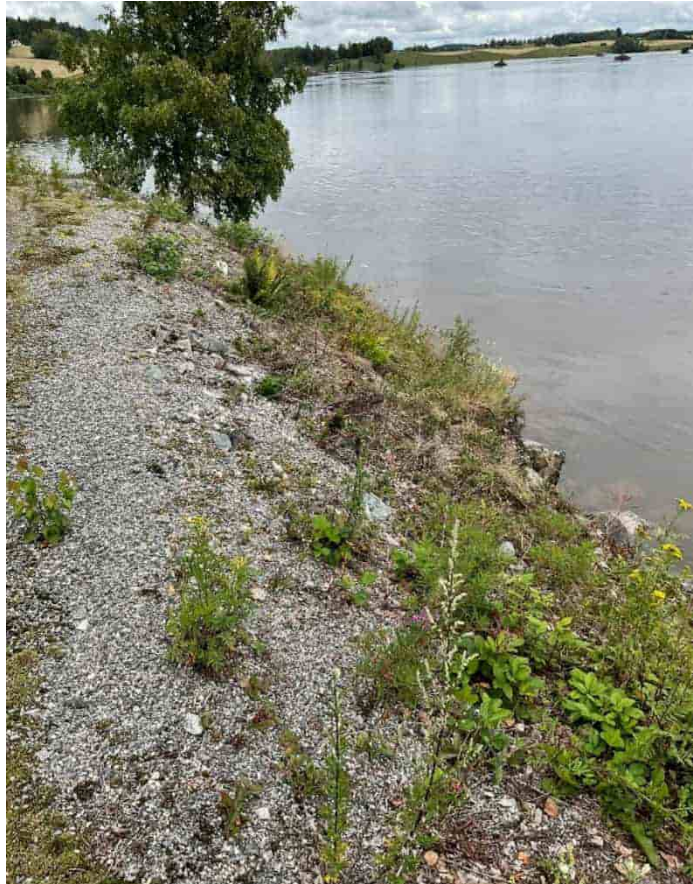
Figur 13: Foto av kantsonen mellom daganlegget og Glomma.

I kantsonen mellom daganlegget og Glomma står det kun tilbake enkelte trær og busker. Nedgraving av inntaksledning her vil ha ubetydelig påvirkning på naturmangfoldet. Kantsonen kan med fordel vegeteres, både for å skjerme dyrelivet i og på vassdraget for menneskelig aktivitet, og for å stabilisere kantsonen (røtter bidrar til erosjonssikring). Nåværende bunnsstrat er relativt grovkornet (pukkstein og singel) og egner seg i hovedsak for planting av trær og større vekster. Dersom det er ønskelig å etablere flersjiktet vegetasjon kan det være nødvendig å redusere helningsgraden på skråningen ut mot Glomma. Tilførte lag med mer finkornet vekstsubstrat vil ellers kunne være litt for utsatt for avrenning/utglidning.
