**Vurdering av  
naturfare i samband  
med  
konsesjonssøknad for  
132 kV-leidning Bø –  
Tomasgard, Stryn og  
Volda kommunar**

Sunnfjord Geo Center

| 2023-11-430 | SF-H30-M03-01 | 01r | Vurdering av naturfare i samband med konsesjonssøknad for 132 kV-leidning Bø – Tomasgard, Stryn og Volda kommunar |

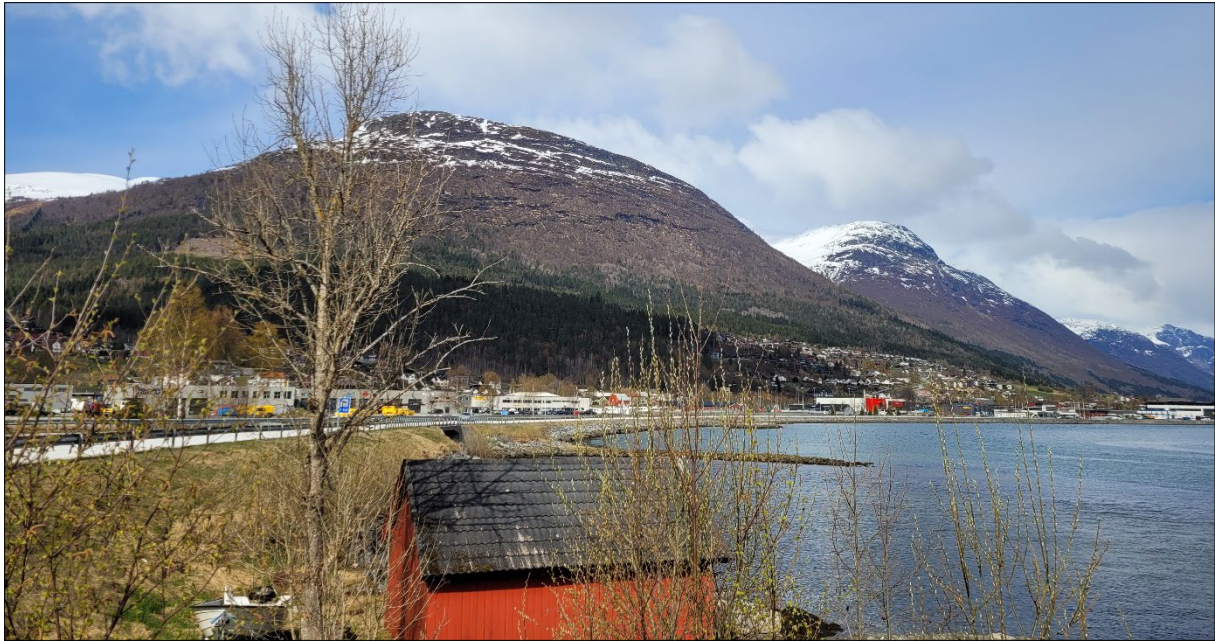
Figur 3: Oversiktsbiletet tatt mot nordaust og Stryn sentrum og fjellsida opp mot Gryta.

I fjellsida opp mot Gryta er det store område med bart fjell i bratt terreng (Figur 3), der gneisen har foliasjonsplan parallelt med fjelloverflata som resultat av trykkavlastning (Figur 4). Dette i lag med eit sprekkplan normalt på foliasjonsplana fører til at det glir ut flak, og at det fleire stadar er overheng på nokre meter i fjellsida.

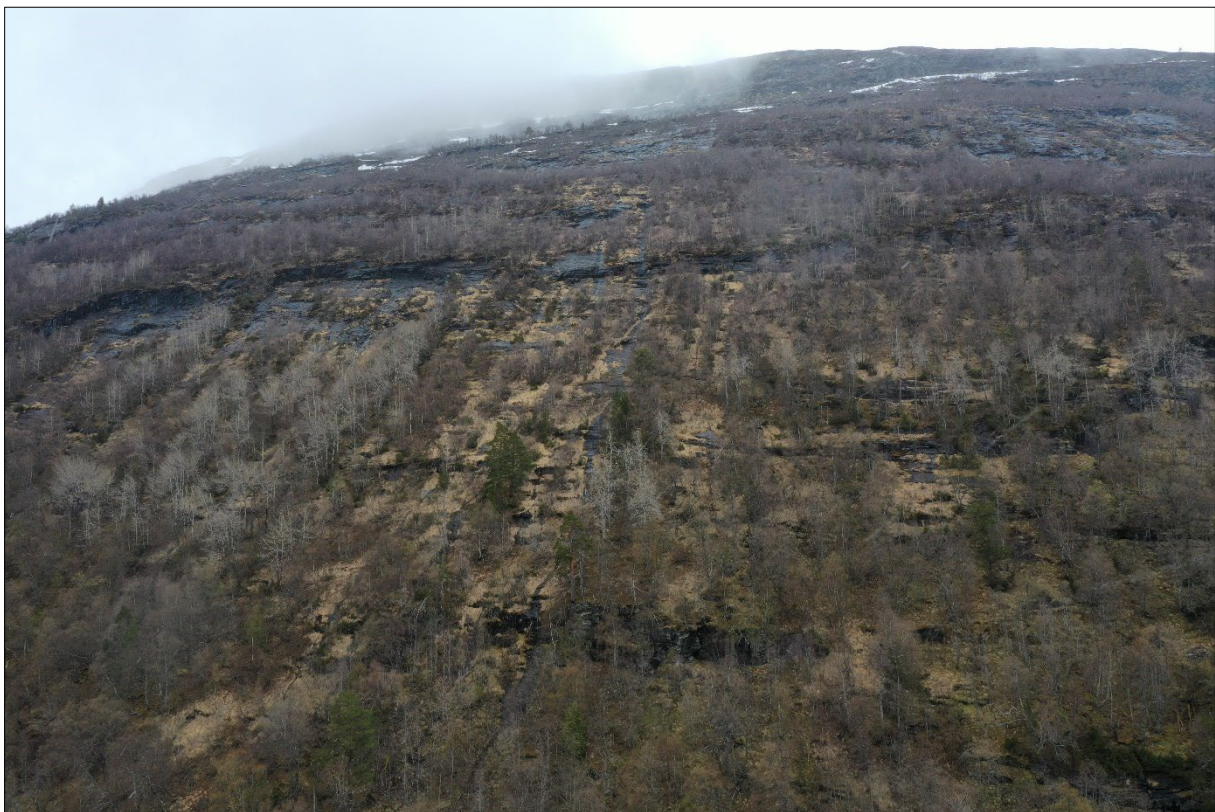
Figur 4: Nærbilete av fjellsida opp mot Gryta viser skredspor og foliasjonsplan parallelt med fjelloverflata.

I fjellsida nedanfor Gryta har berggrunnen foliasjonsplan parallelt med fjelloverflata og overheng på nokre meter (Figur 4). Dette fører hovudsakleg til utgliding av flak på grunn av sprekkeplan normalt på foliasjonsplana. Det er kartlagt samanhengane steinsprangmateriale og steinsprangblokker i fjellsida, men ikkje ned til traseen. Modellering utført med Rockyfor3D (kap. 4.2 og vedlegg) viser at mesteparten av steinspranga frå losneområda stoppar høgare oppe i fjellsida, og at sannsynet for at dei når traseen er svært lågt. Ut i frå dette konkluderer SGC med at sannsynet for steinsprang på mastepunkt M1-M8 er betydeleg lågare enn 1/150 per år.

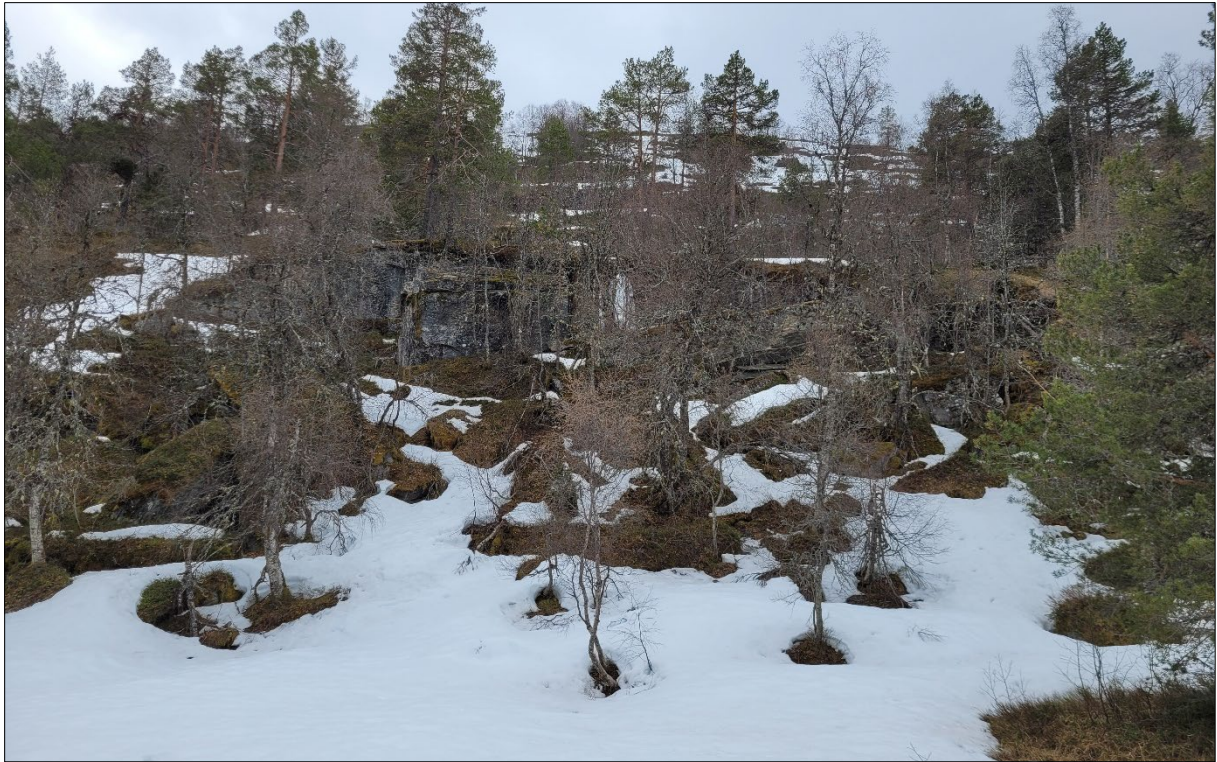
Figur 5: Ca. 6 m hög fjellhammar om lag 50 m sør for mastepunkt 17. flatt terreng under hammar gjer at utfall stoppar raskt.

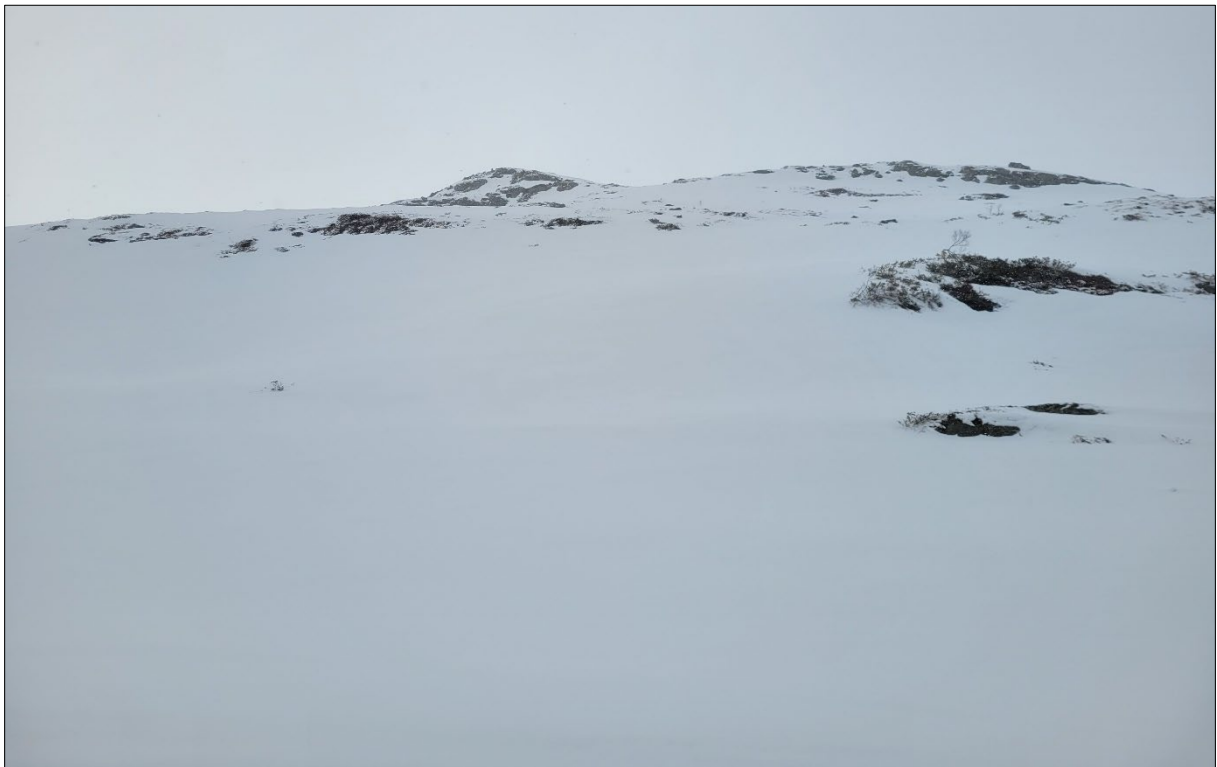
Figur 6: Bilete tatt mot mastepunkt 35 viser små fjellknauser utan potensiale for store steinsprang.

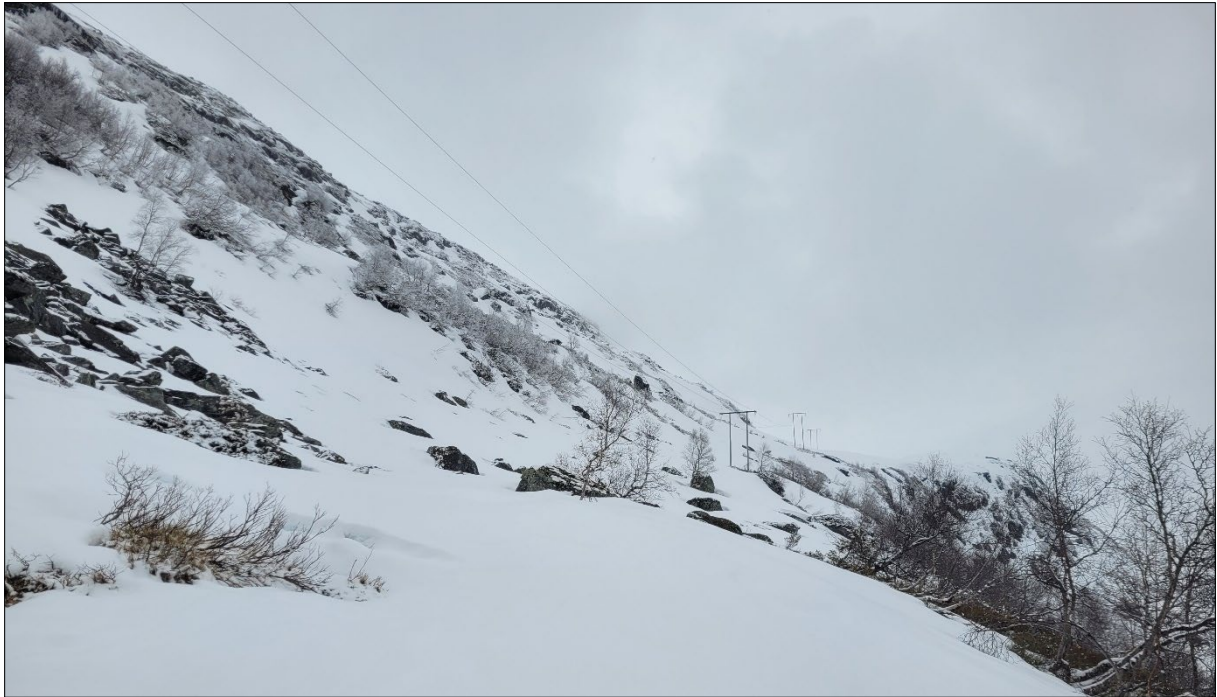
Figur 7: Bilete tatt mot søraust og viser M52, M51 og M50 ved Kvanngroda.

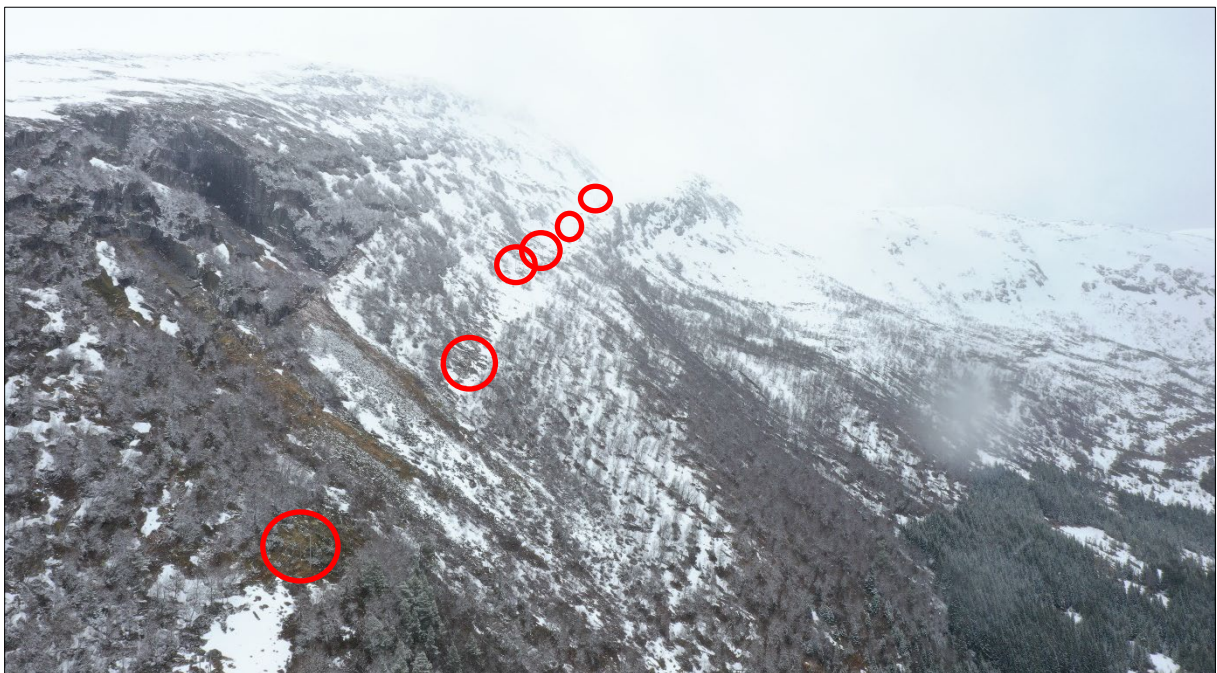
Figur 8: Dronebilete tatt mot sørvest og viser frå M56 til M51. Nedanfor Nonskora, mellom M56 og M55 er det tydelege skredspor.

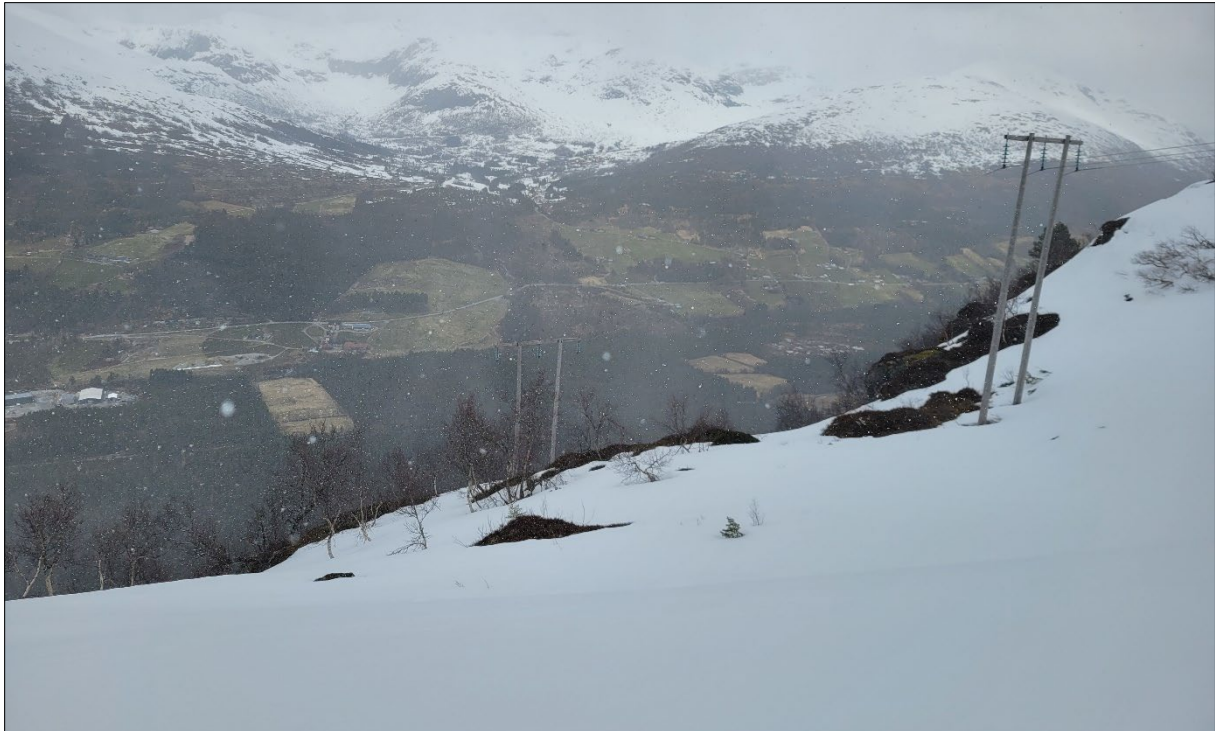
Figur 9: Biletet viser M67 og M68 ovanfor Olaskora med utsikt ned mot Hornindalen.

Olaskora er eit bratt fjellparti med høgde over 100 m, mellom M68 og M69. Mastepunkt M67 og M68 er plassert over fjellpartiet og er utanfor utløpsområde for steinsprang (Figur 9 og Figur 10).

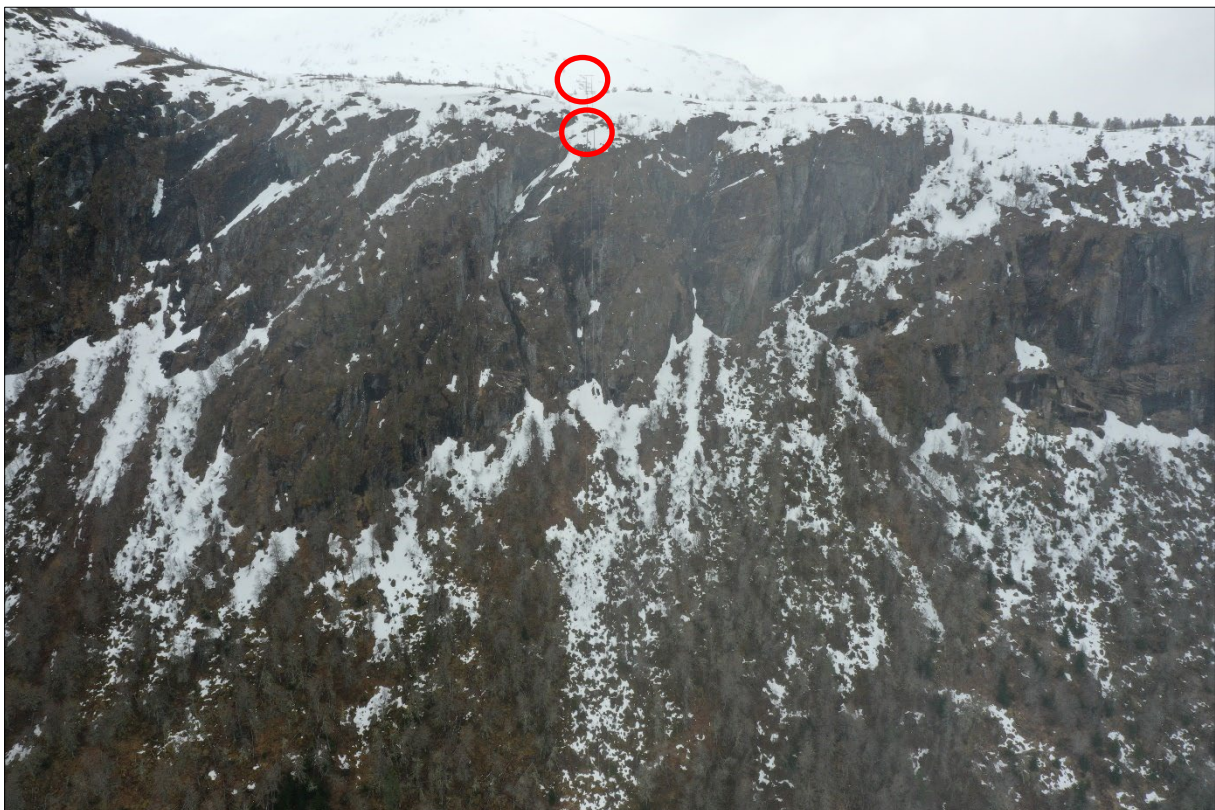
Figur 10: Dronebilete tatt mot søraust og viser Olaskora og M68 og M67 på toppen av den bratte fjellsida.

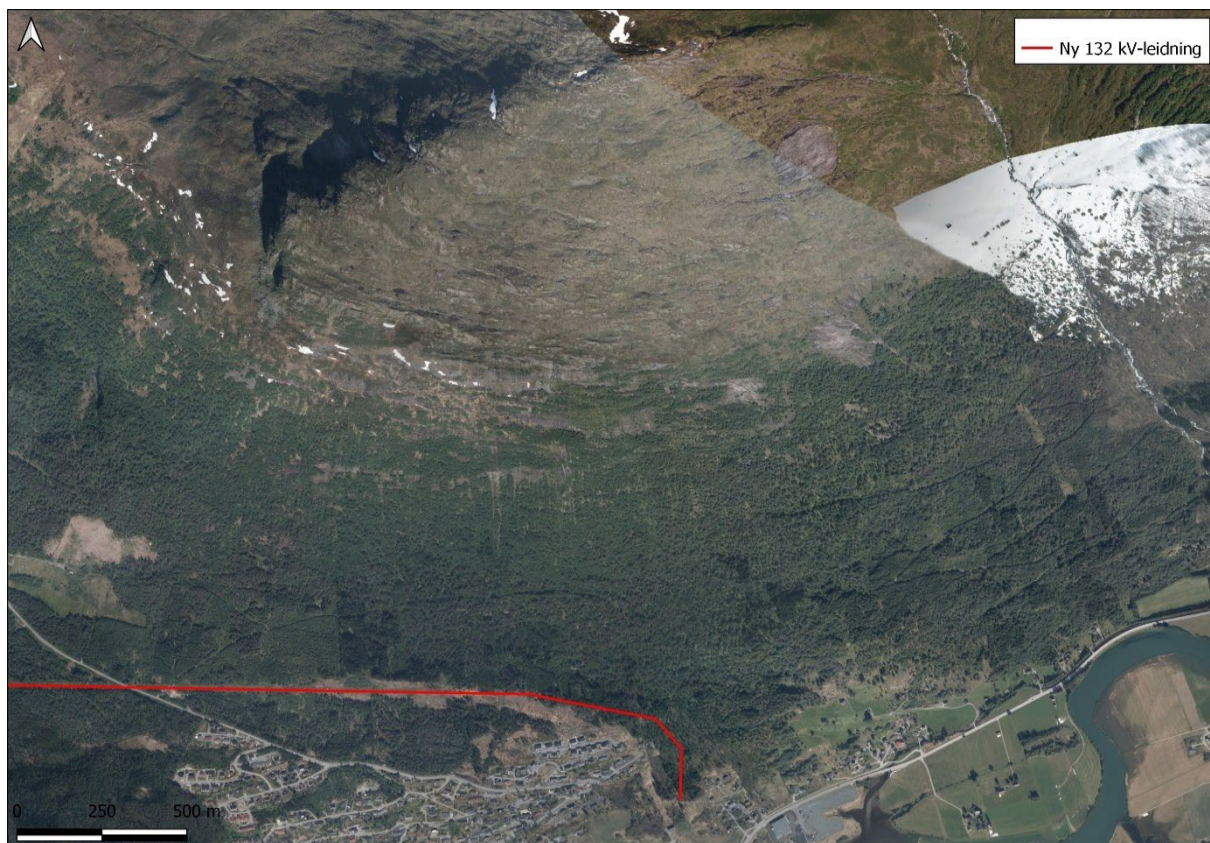
Figur 18: Flyfoto frå 2020 ved austlege del av trase under fjellsida opp mot Gryta (1032 moh.). Det er fleire striper i skogen som indikerer skredspor. Kjelde: Geodata WMS.

I tillegg til å redusera skredfare, er skog og flyfoto, inkludert historiske flyfoto nytta til å studera tidlegare skredhendingar. I fjellsida opp mot Gryta er det tydelege striper i skogen som viser skredspor og dreneringsvegar. Skredspora er snøskred som har losna i bratte område med bart fjell, og som har gått over i jord-/flaumskred nedover dreneringsvegane (Figur 18). I skogen ved Olaskora og ned mot Tomasgarden er òg nokre synlege skredspor, der eitt av desse er like vest for traseen (Figur 19).

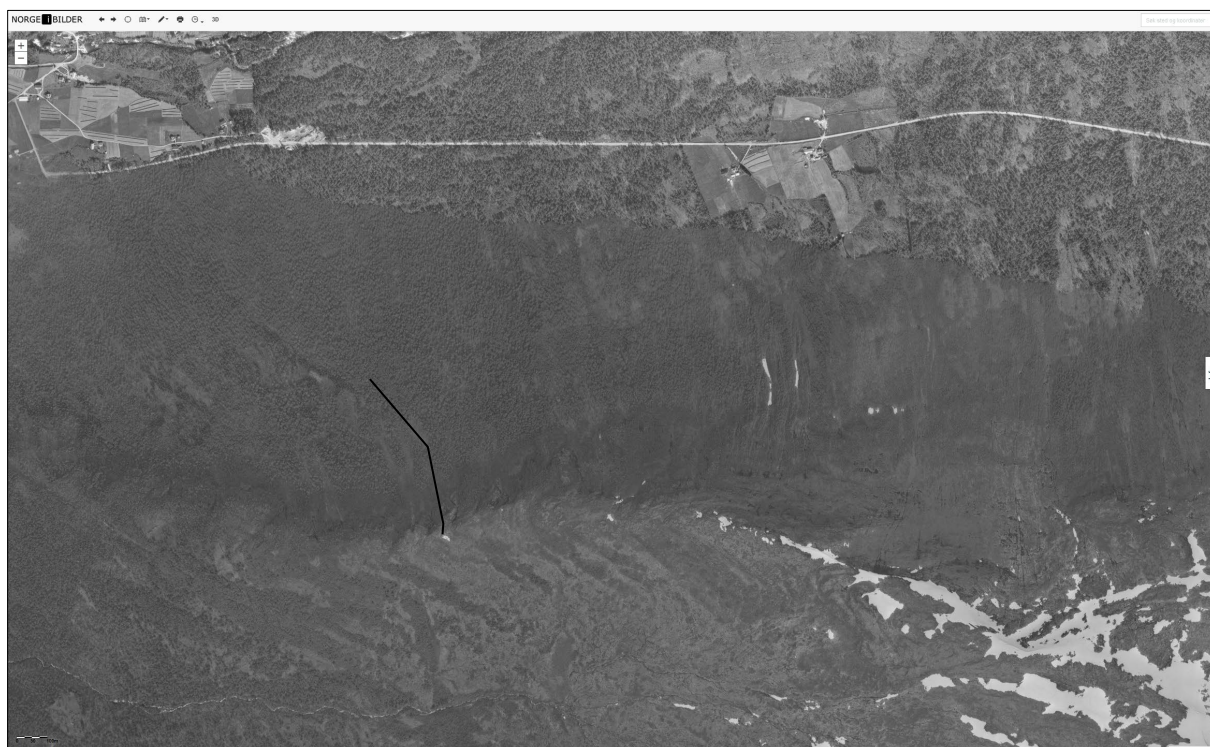
Figur 19: Flyfoto frå 1967 ved Olaskora viser skredspor frå snøskred tett på traseen. Traseen er teikna inn med svart strek der den er tett på skredspora. M69 og M70 er ca. 50 m aust/nord aust for skredsporet. Vertikalfoto: norgebilder.no

Ved Olaskora og ned mot stasjonen på Tomasgard er det bratt fjellside i øvre delar og skogkledd skråning nedanfor. Her viser flyfoto spor etter snøskredhendingar (Figur 19), men ikkje spor etter lausmasseskred. Lausmassane under bratthenget er vurdert til å ligga relativt stabilt, med lågt losnesannsyn ( $< 1/150$  per år).

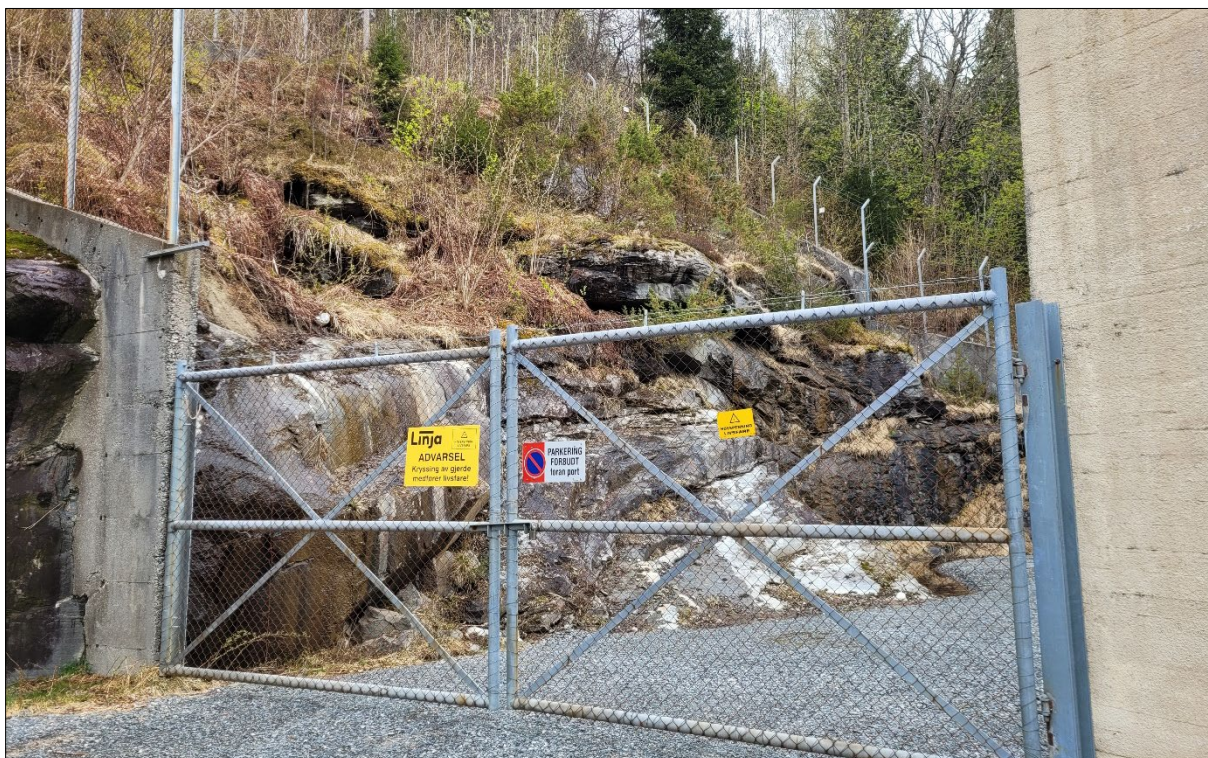
Figur 27: Skjering og små knausar over eksisterande stasjon på Bø. Ingen losneområde for skred med skadepotensiale i skråninga ovanfor. Infopunkt 1.

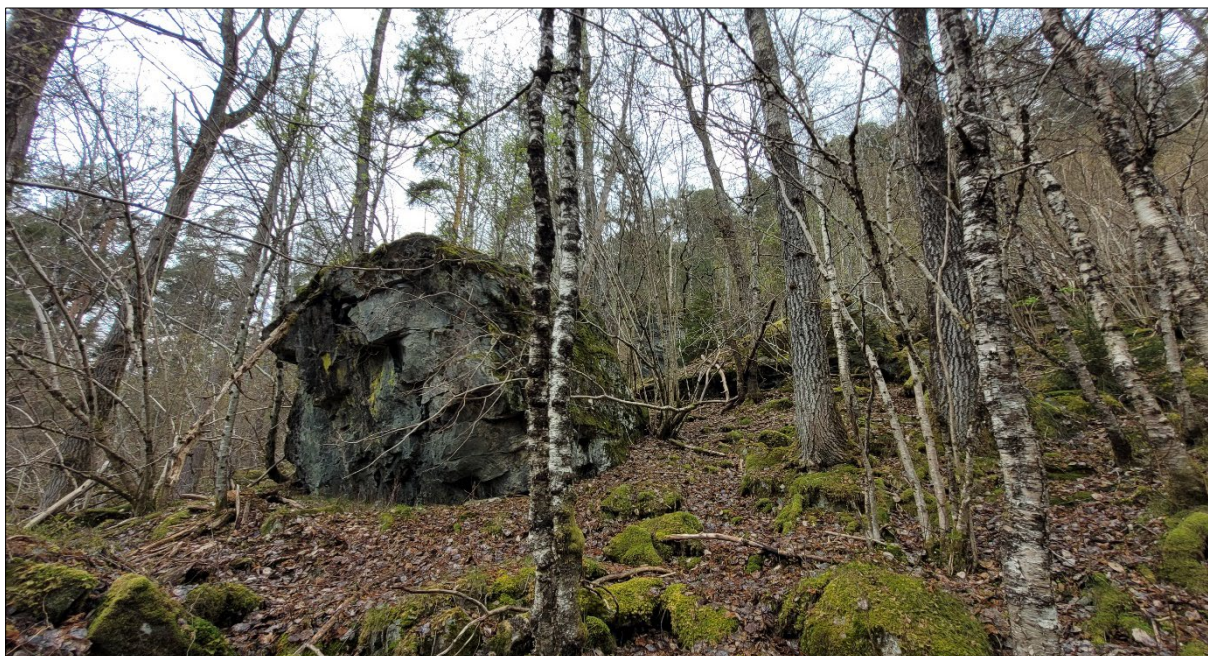
Figur 28: Blokk over 10 m<sup>3</sup> ved infopunkt 8. På grunn av manglande losneområde i nedre del av fjellsida og storleiken på blokka, er den antatt å komma frå øvre del av fjellsida.

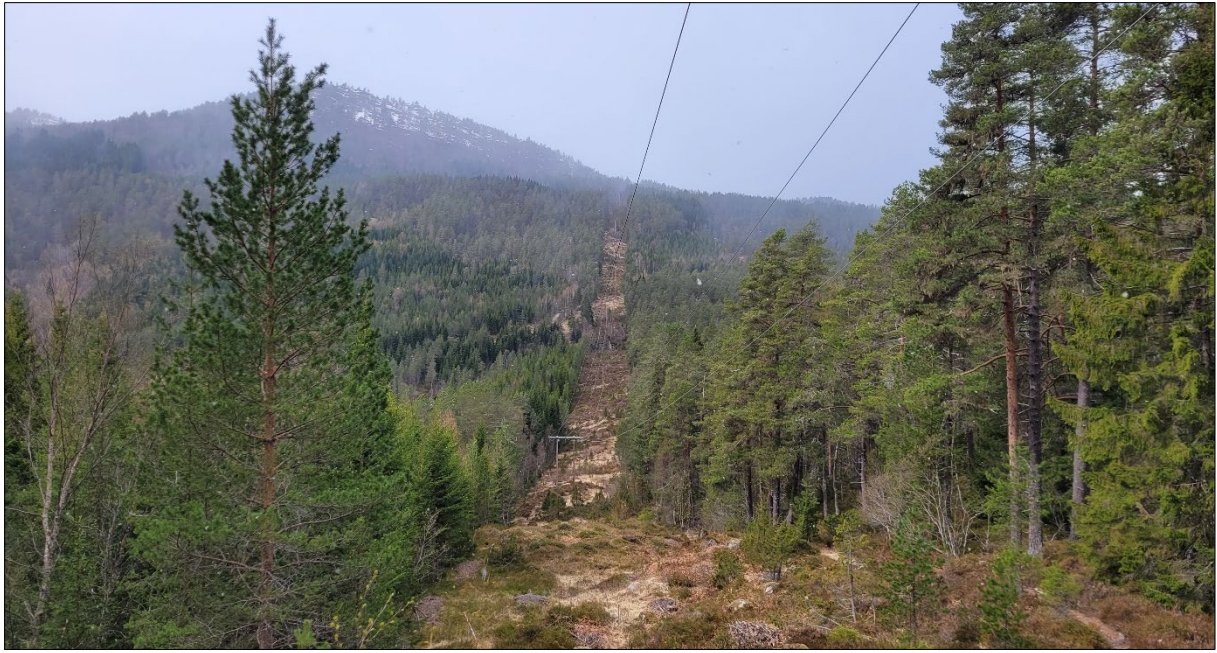
Figur 29: Bilete tatt frå M10 og vestover. Her skal ny trase erstatta eksisterande. Ingen bratte fjellsider i nærleiken av traseen som kan gje skred mot mastepunkt. Infopunkt 11.

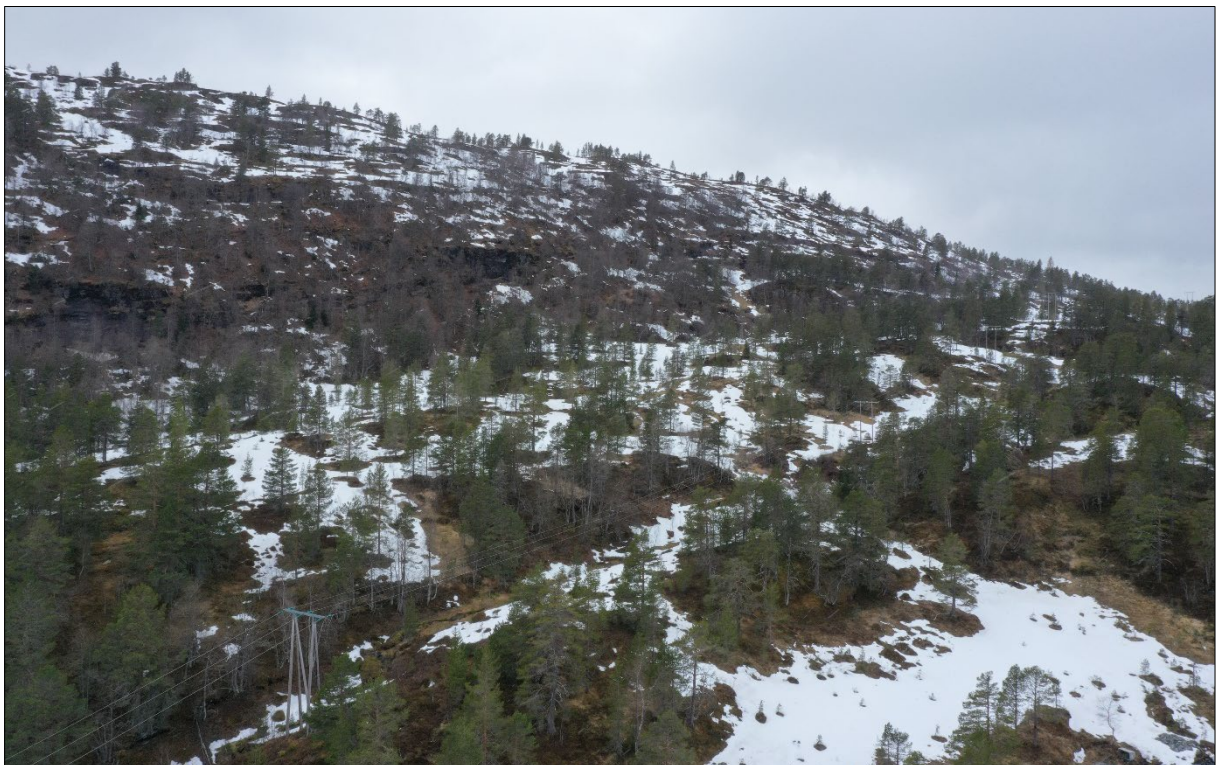
Figur 30: Kupert fjellskrent og slakt terreng mellom skrent og M16 – M18. Vurdert å vera utanfor utløpsområde for snøskred. Infopunkt 12.

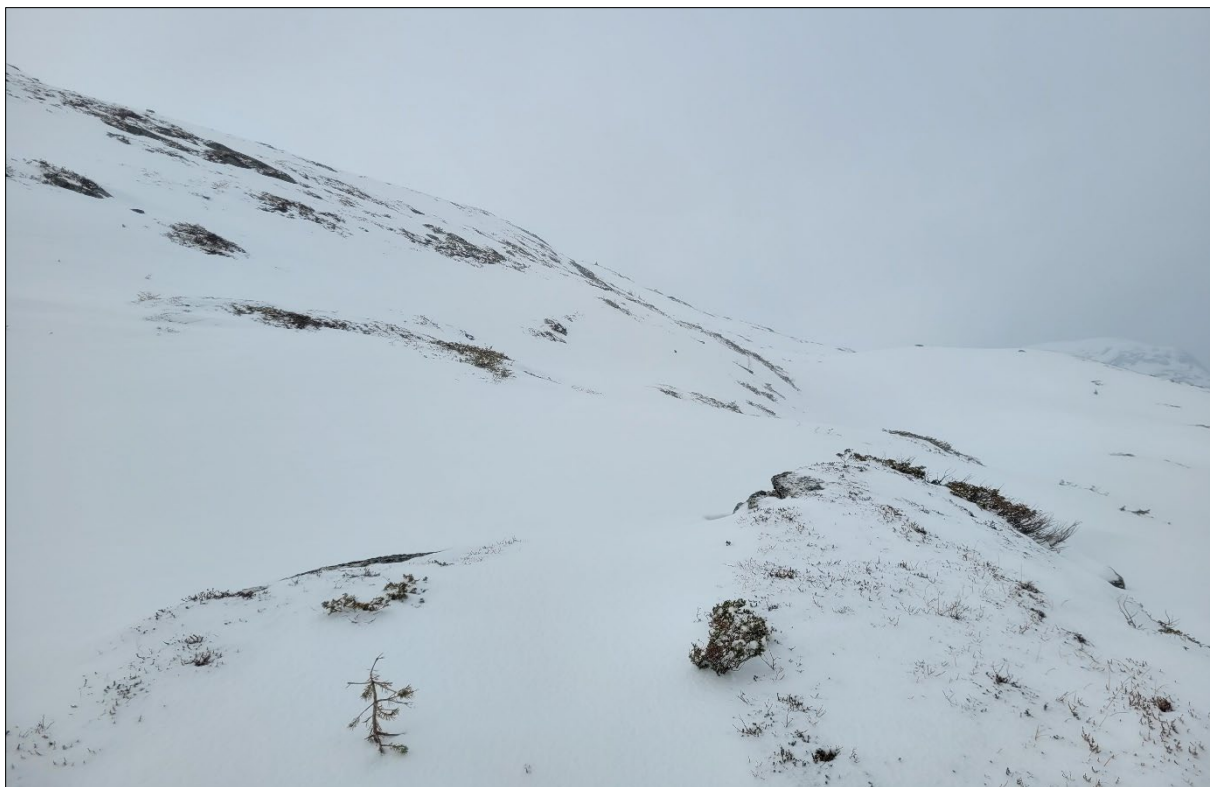
Figur 31: Biletet er tatt ved M35 og sørvestover mot M34 – M30. Det er små potensielle losneområde for snøskred og slakt terreng elles. Snøsig/snølast kan vera problem for enkelte master.

Ved M30-M35 sør for Blånibbene viser synfaring og hellingskart at potensielle losneområde er svært små, og terrenget elles er relativt slakt. Her er det vurdert at snøskred vil vera mindre utglidingar utan skadepotensiale mot master og at snølast/snøsig er eit større problem. M34 ligg nedanfor ei ca. 15 m lang skråning som er bratt nok til at snø kan skli ned mot mastepunkt. Dette mastepunktet kan flyttast 20 m nærmare M33 då den då kjem i slakare terreng, for å redusera snøsig. Langs traseen ved Kvanngrøda er det bratte område og antatt større problem med snøsig, men historikk til mastepunkt viser at dette ikkje har vore eit problem. Synfaring stadfestar at rundtømmarmastene ikkje viser nokon teikn til skade frå snølast/snøsig. Modellering av utløp frå dei små losneområda for snøskred viser låg hastigheit og låge krefter og er vurdert å ikkje føra til skade på mastepunkta under Blånibbene. Sannsynet for snøskred med skadepotensiale mot mastepunkt er difor vurdert som betydeleg lågare enn 1/150 per år.

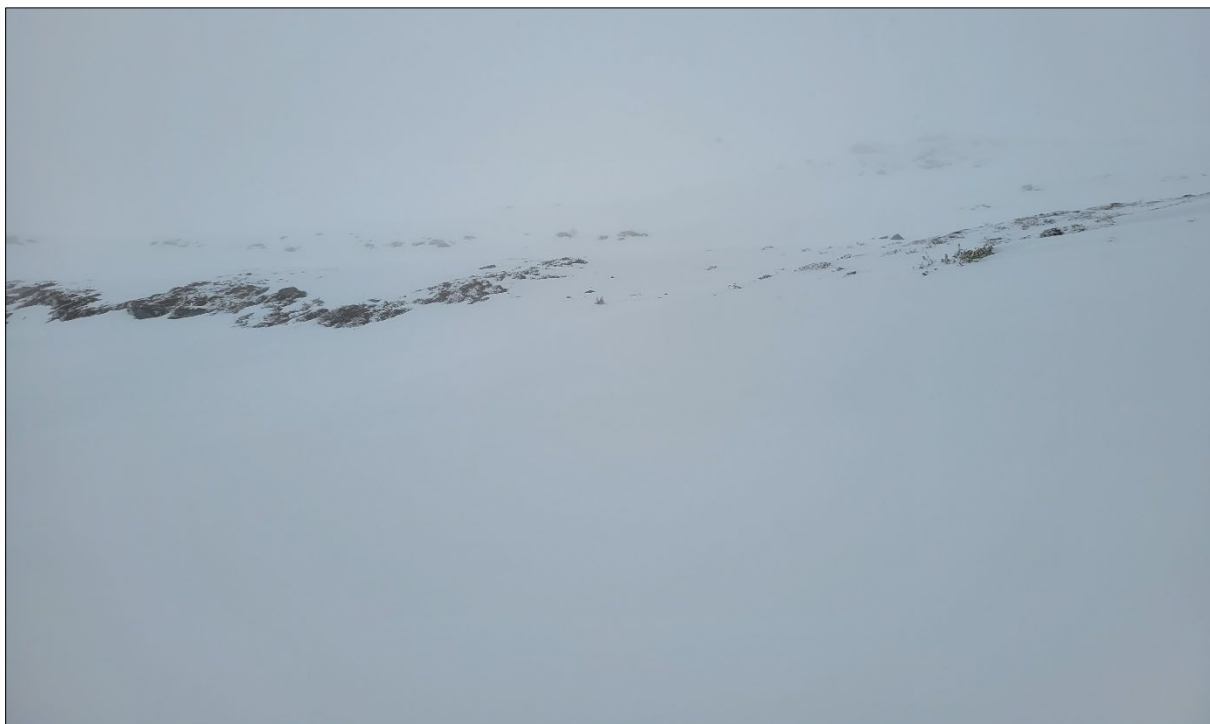
Figur 32: Biletet tatt frå M36 og mot nordvest og M37 og M38. Terrenget er slakt med brattare område avgrensa til små fjellskrentar med høgdeskilnad opp mot ca. 5 m.

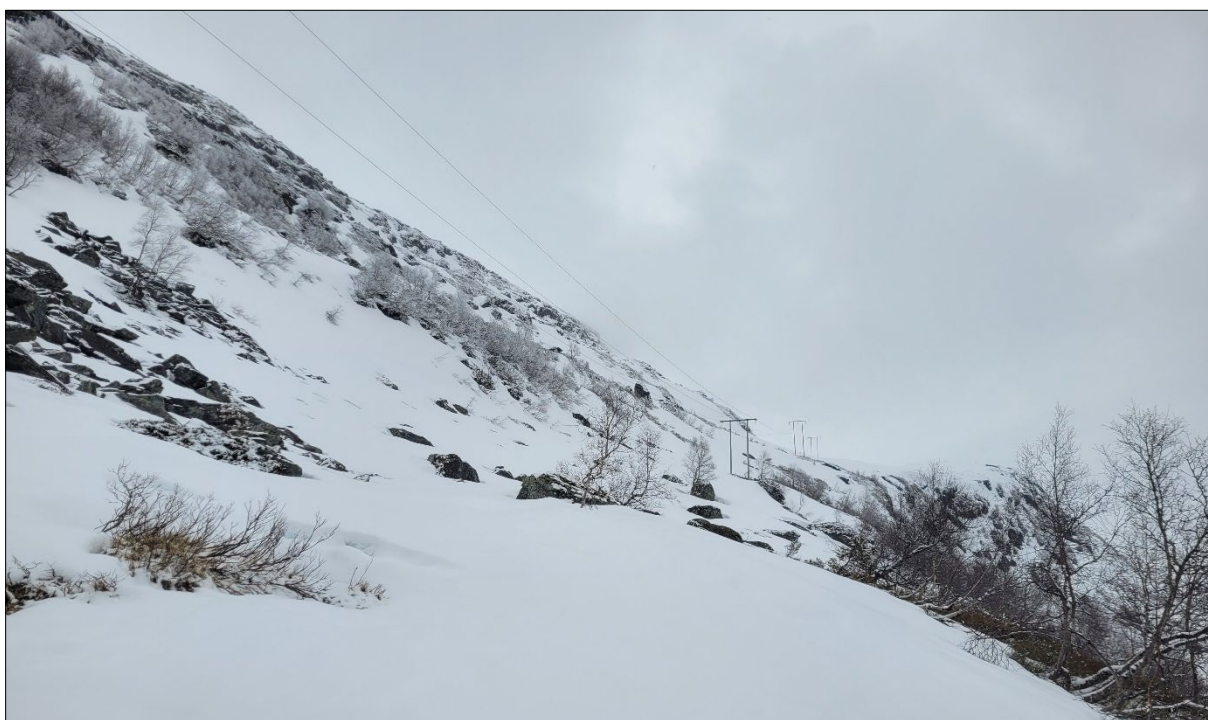
Figur 38: Ur og enkeltblokker ned mot eksisterande trase. Enkelblokker kan ha hatt utløp forbi, men mesteparten har stoppa før trase. Infopunkt 17. M52 nærast i biletet som er tatt mot aust.

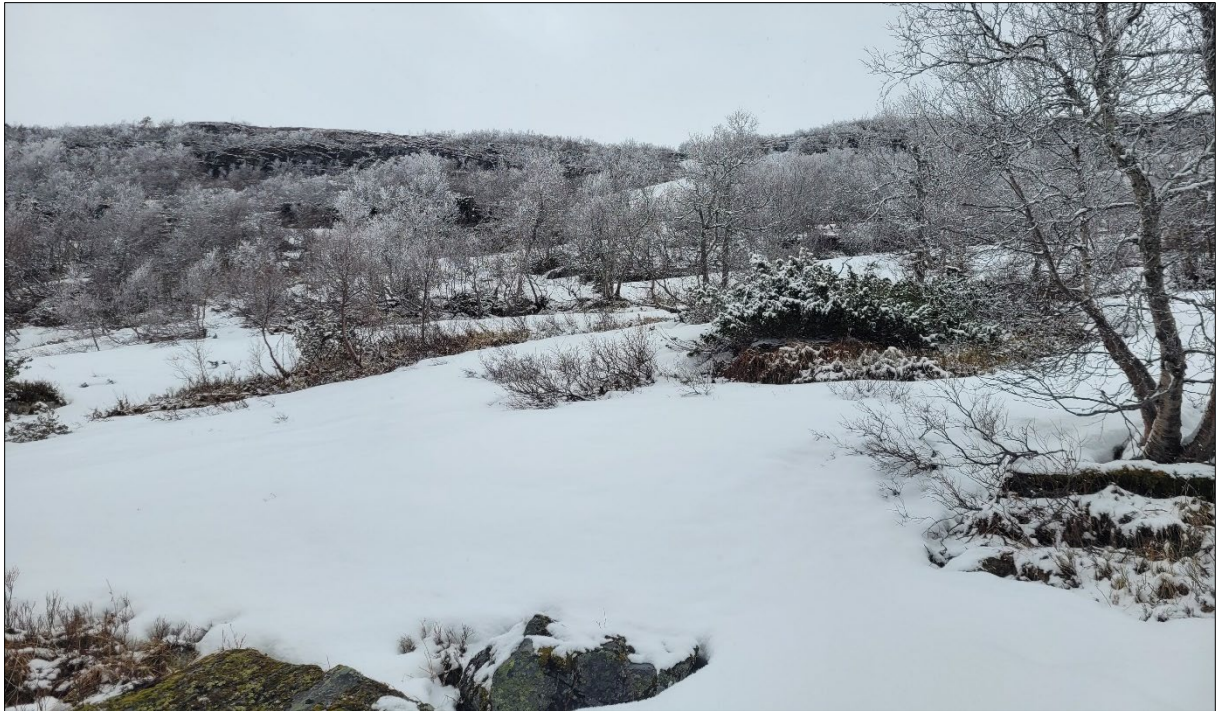
Figur 39: Bilete tatt frå M53 og oppover fjellsida i nordvest. Kupert terreng med krattskog som er vurdert til å redusera losnesannsyn og storleik på losneområde for snøskred.

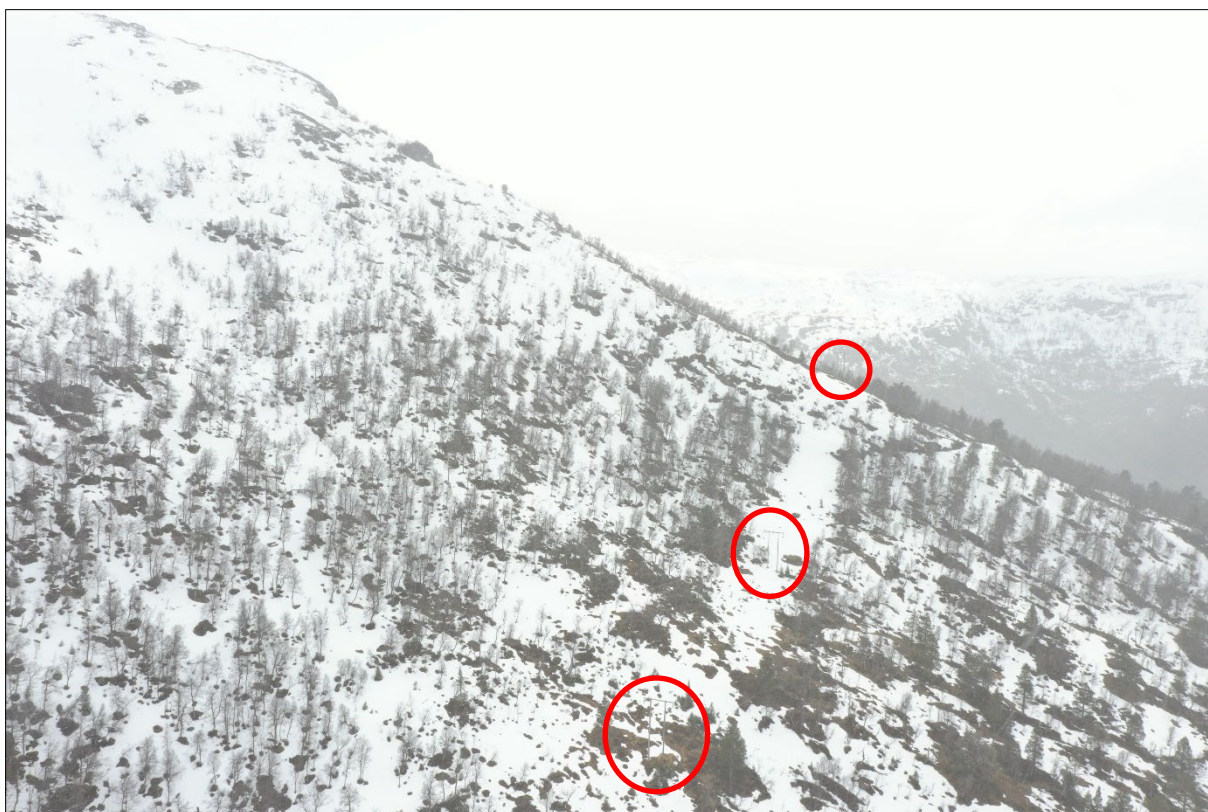
Figur 43: Dronebilde av M60, M59 og M58 og fjellsida ovanfor, med M60 nærast i bildet som er tatt mot sør.

Mastepunkt M59 og M60 er òg i aktsemdområde for snøskred. Her er det liknande losneområde bestående av kupert terreng som gir avgrensa losneområde. Terrenget slakar òg ut mellom potensielle losneområde og mastepunkt. Modellering av utløp viser at snøskred så vidt når ned til mastepunkt, men at dette er med låg hastigheit og trykk. Modelleringa tek ikkje omsyn til tett lauvskog heilt opp til losneområda, som vil bremsa eventuelle snøskred. Sannsynet for snøskred med skadepotensiale på desse mastepunkta er difor vurdert som lågare enn 1/150 per år.

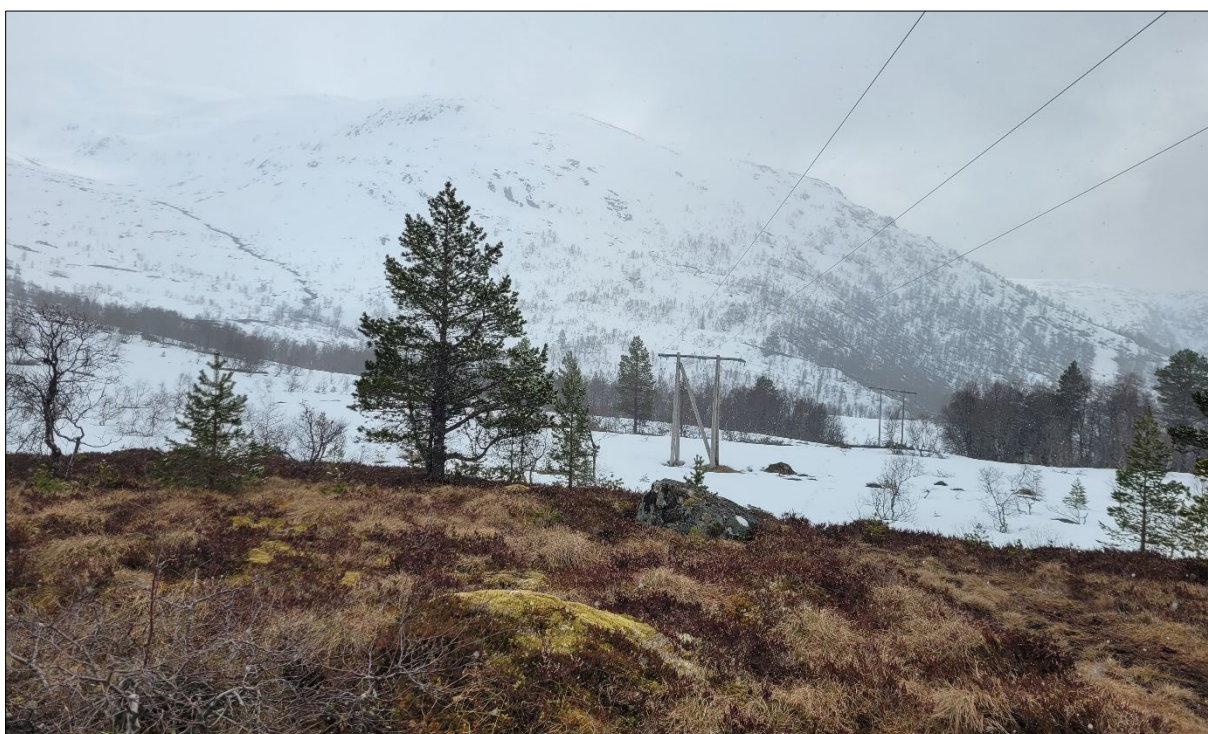
Figur 44: Biletet viser mastepunkt M65 og M64, med M65 nærast i biletet. Biletet er tatt mot vest og viser den slake relativt fjellsida opp mot Godmordalsegga og Storehornet.
