# Detaljprosjektering erosjonssikring i kvikkleiresoner - Gjerdrum

Gjerdrum kommune

Kartlegging og vurdering terrestrisk naturmangfold

DOKUMENTKODE: 10266634-02-RIM-RAP-002

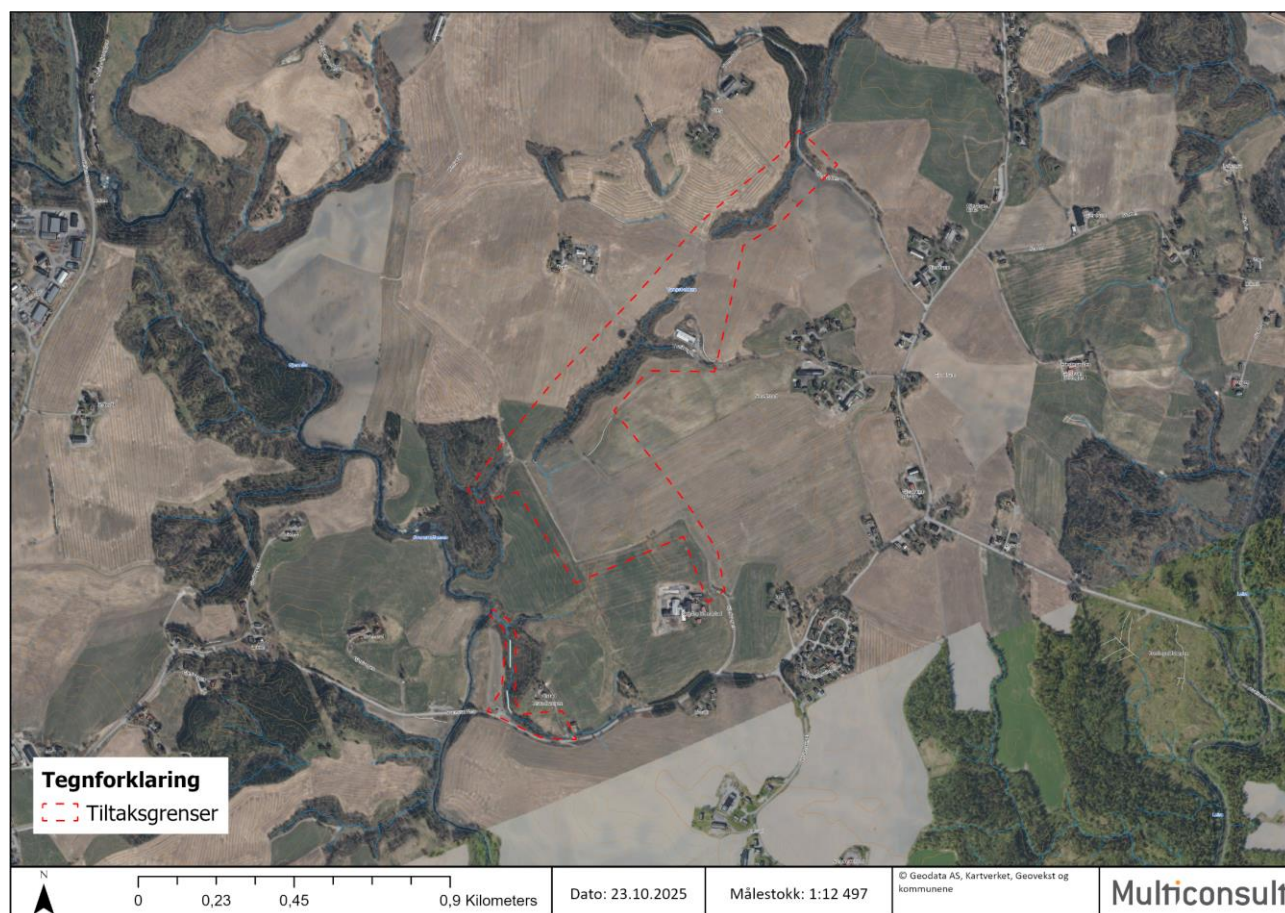
Figur 1. Oversiktskart over begge tiltaksområdene ved Løkenbekken og Vangsbekken.

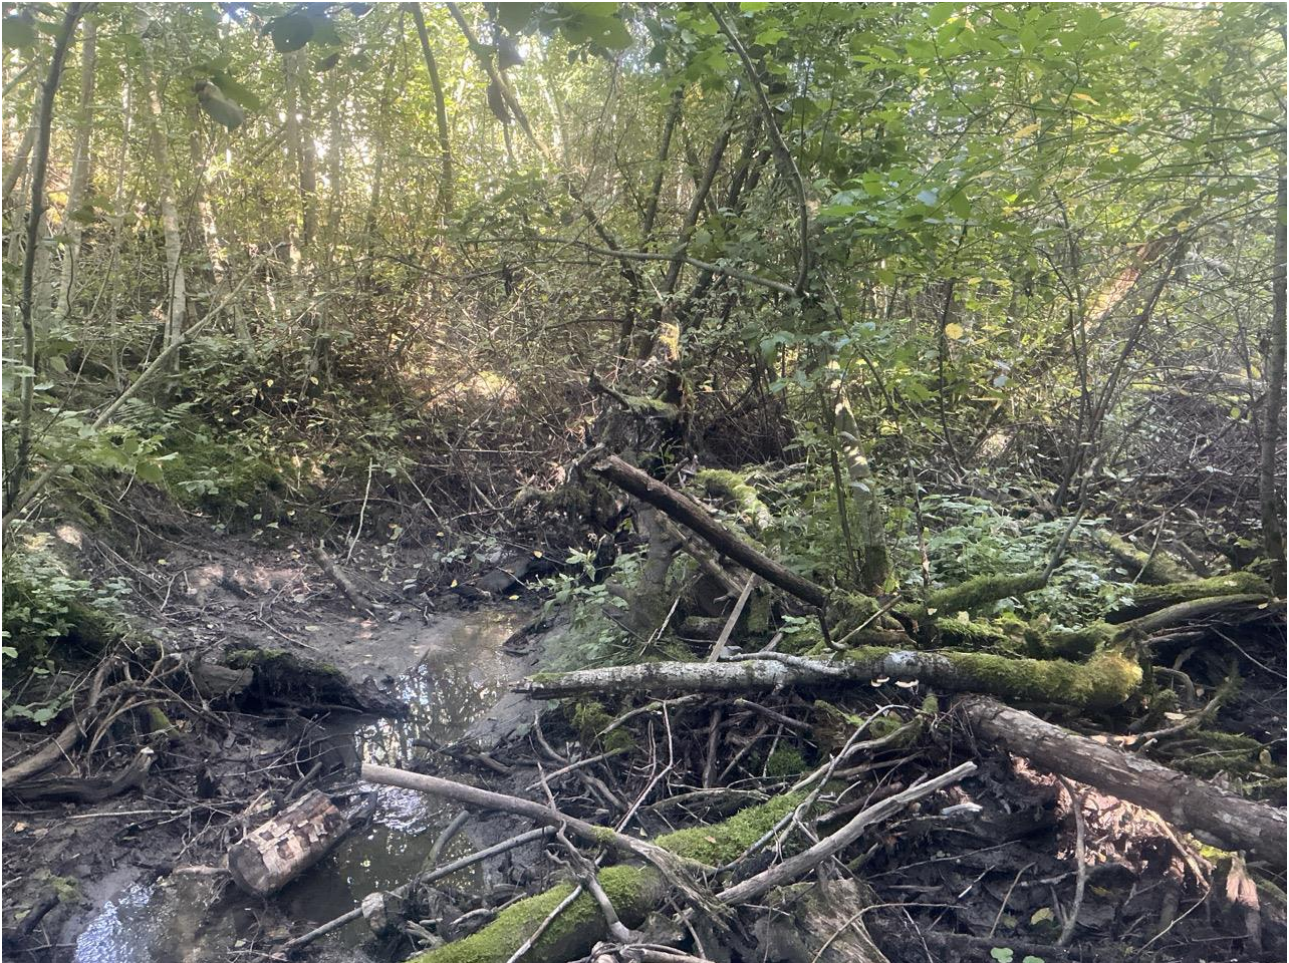
*Figur 2. Bilde viser Løkenbekken. Naturkvaliteter med variasjon og mengder med liggende død ved forekommer jevnt langs bekkeløpet.*

Det er gode forekomster med liggende død ved langs bekkestrekningen i ulike dimensjoner og treslag (Figur 2). Variasjon i død ved er et viktig økologisk element i bekkedaler da de utgjør habitat for vedboende sopp og insekter.

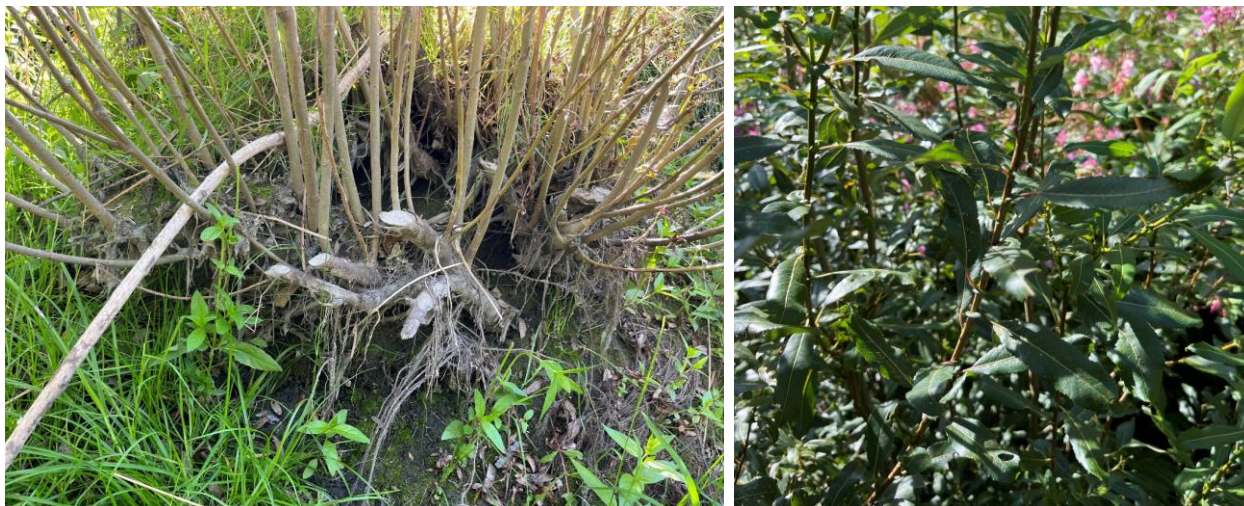
Figur 3. Bildene viser mandelpil (NT) med unge skudd ved utløpet av Løkenbekken til Gjermåa.

Av rødlistede arter ble det gjort funn av mandelpil (NT) med unge skudd helt ut mot utløpet av Gjermåa (Figur 3 og Figur 4). I Artskart er det gjort en registrering av nordflaggermus, rødlistet som sårbar, i kantsonen. Funnet er fra 1995 og gjort i forbindelse med Norsk Zoologisk Forenings arbeid med Pattedyratlas fra perioden.

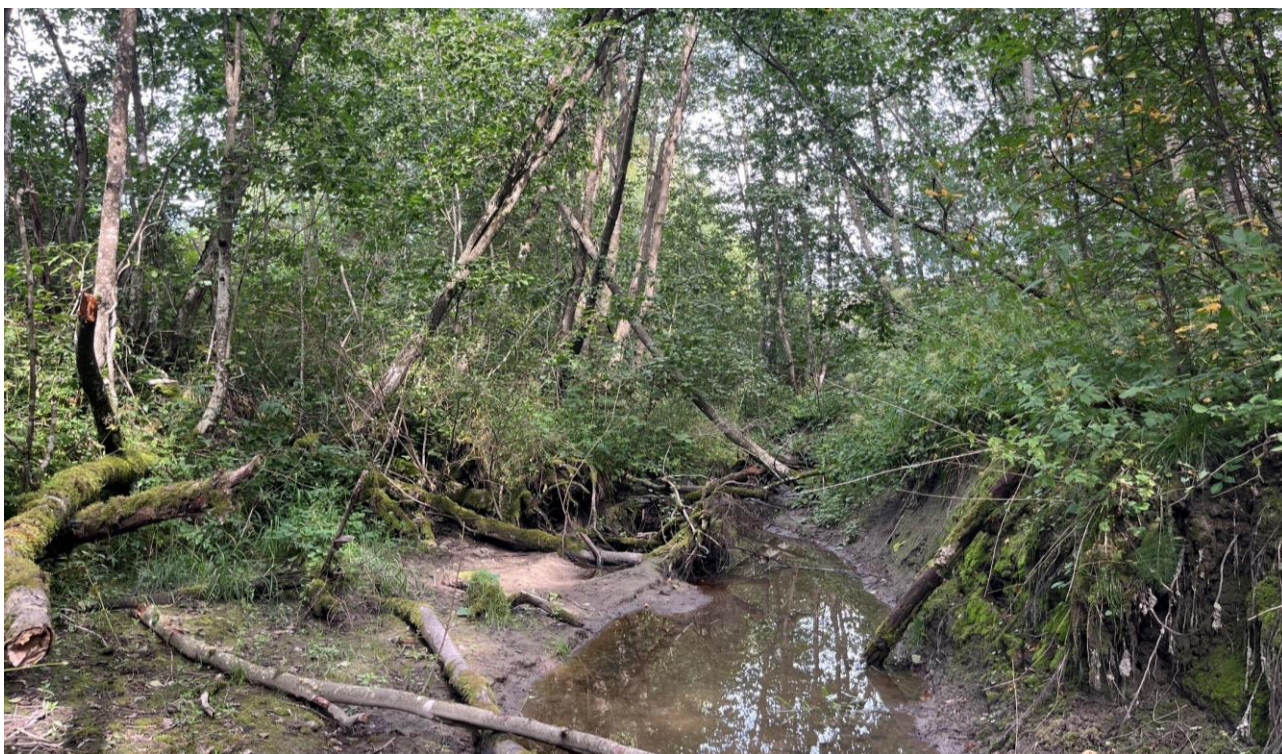
Figur 5. Bilde fra naturtypelokaliteten Vangsbekken NØ3 (id 3) i bekkedalen oppstrøms Tveitevegen. Gråordominert kantsone langs partier av bekken med intakte erosjonsprosesser og blottlagt leiresubstrat, samt god kontinuitet i død ved.

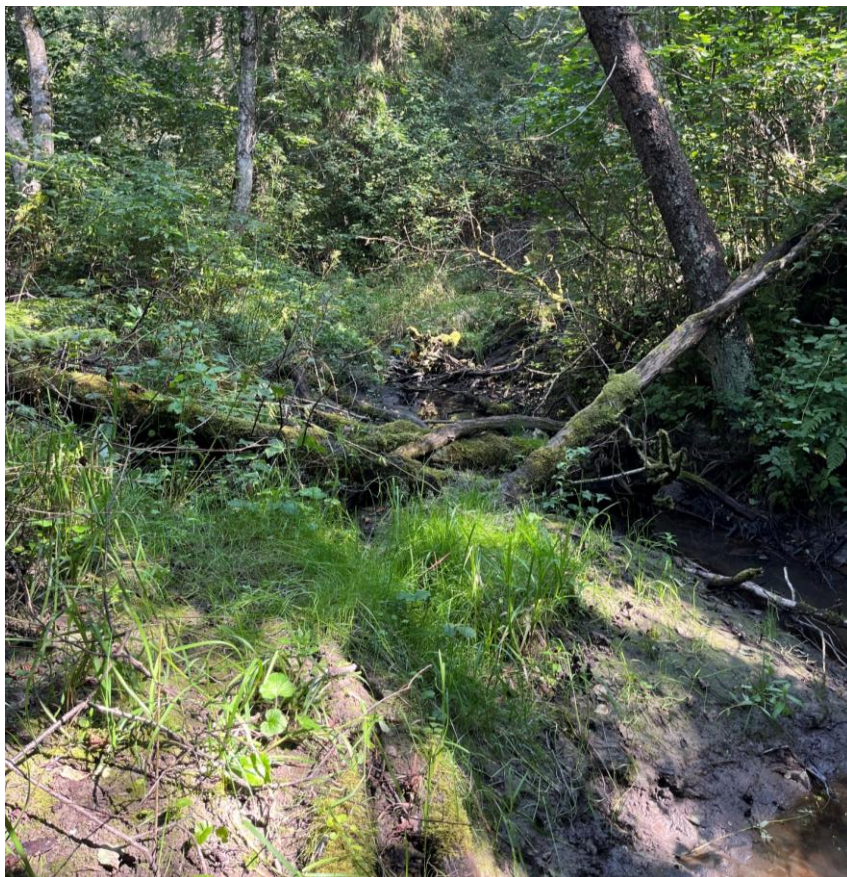
Figur 6. Bilde fra øvrige deler av Vangsbekken som ikke blir naturtype. Områdene innehar likevel kvaliteter med intakte ravinebekker og liggende død ved, samt blottlagt leire.

Tresjiktet består av boreale løvtrær med selje, hegg, rogn, bjørk og enkelte grantrær, samt lommer dominert av gråor. Bunn- og feltsjiktet har variasjon i svært friske utforminger på leirflater i bunnen og høgstaudeutforming med arter som mjødurt, skogsivaks, mannasøtgras, hundekveke, vendelrot og kratthumleblom (Figur 6).

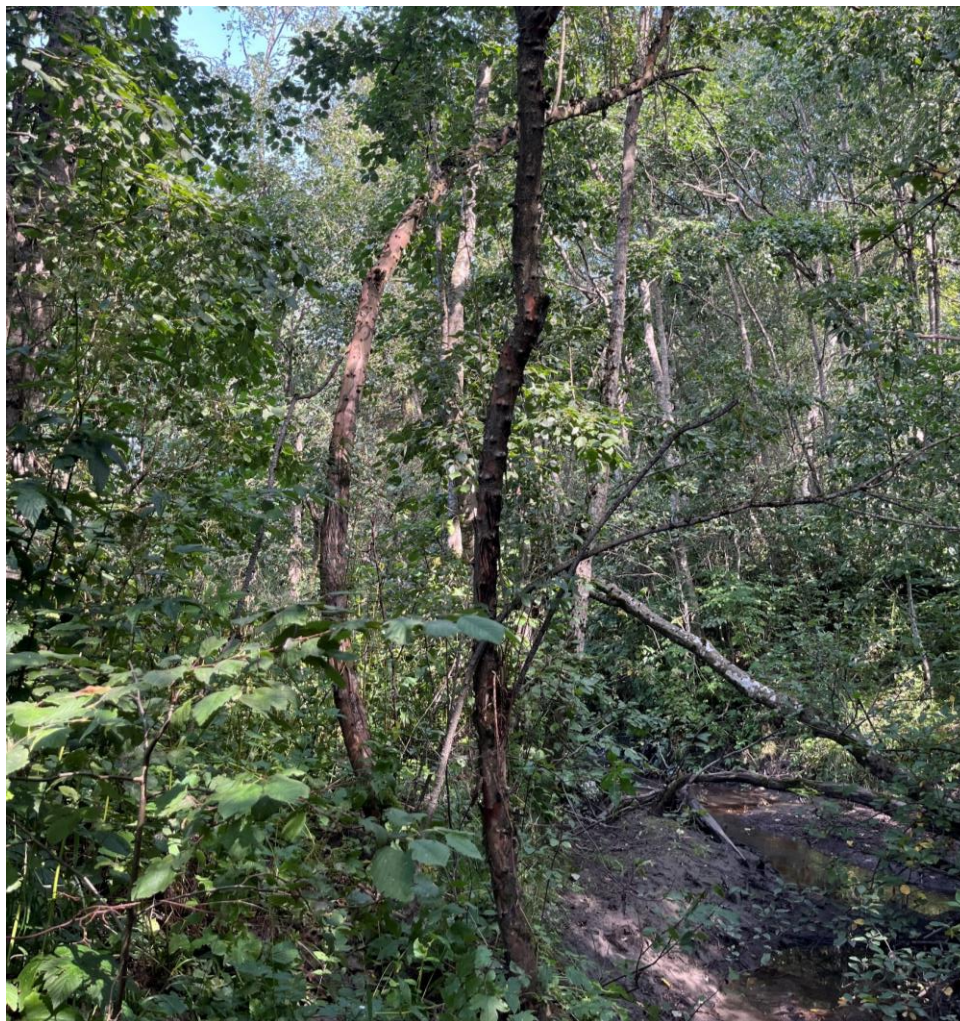
Figur 7. To stammer med den rødlistede arten mandelpil (nær truet) i naturtypelokaliteten (id 5) nedstrøms Tveitevegen. Eldre individer som har utviklet den karakteristiske kanelbrune fargen på stammen der barken flasser av.

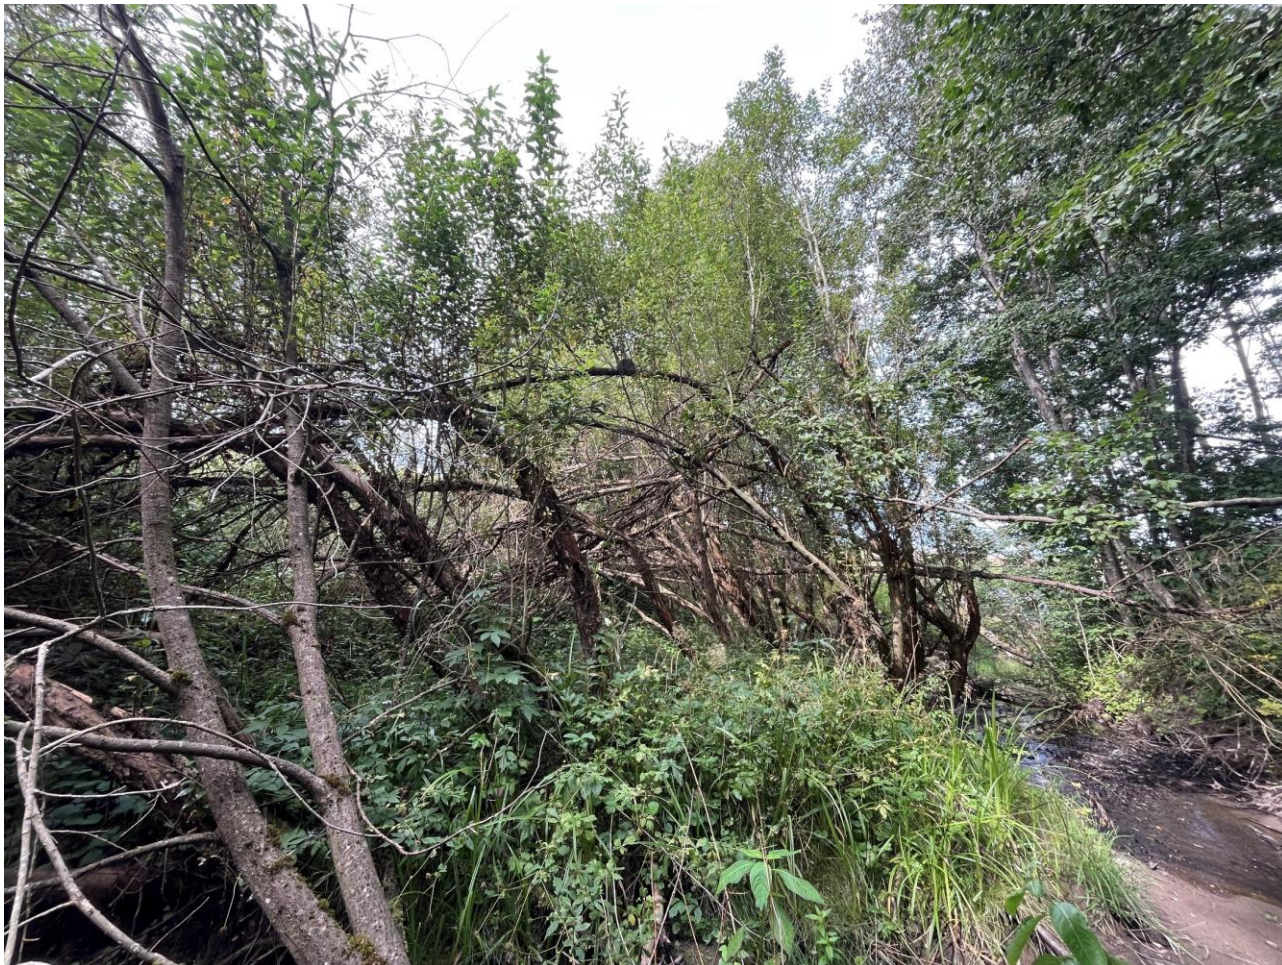
Figur 8. Bildet viser et stort og velutviklet mandelpilkratt nord i naturtypelokaliteten (id 5) i bekkedalen oppstrøms Tveitevegen. Flere gamle og grove stammer på en lomme med finmateriale langs bekken.
