## NOTAT RIG 001

Oppdrag	<b>Kvikkleirekartlegging Leirkup</b>	Dokumentkode	10240300-01-RIG-NOT-001
Emne	Vurdering av områdestabilitet	Tilgjengelighet	Åpen
Oppdragsgiver	Porsgrunn kommune	Oppdragsleder	Martin Dons
Kontaktperson	Kari Tisjø	Utarbeidet av	Pernille Rognlien
Kopi		Ansvarlig enhet	10101020 Geoteknikk B&E

### SAMMENDRAG

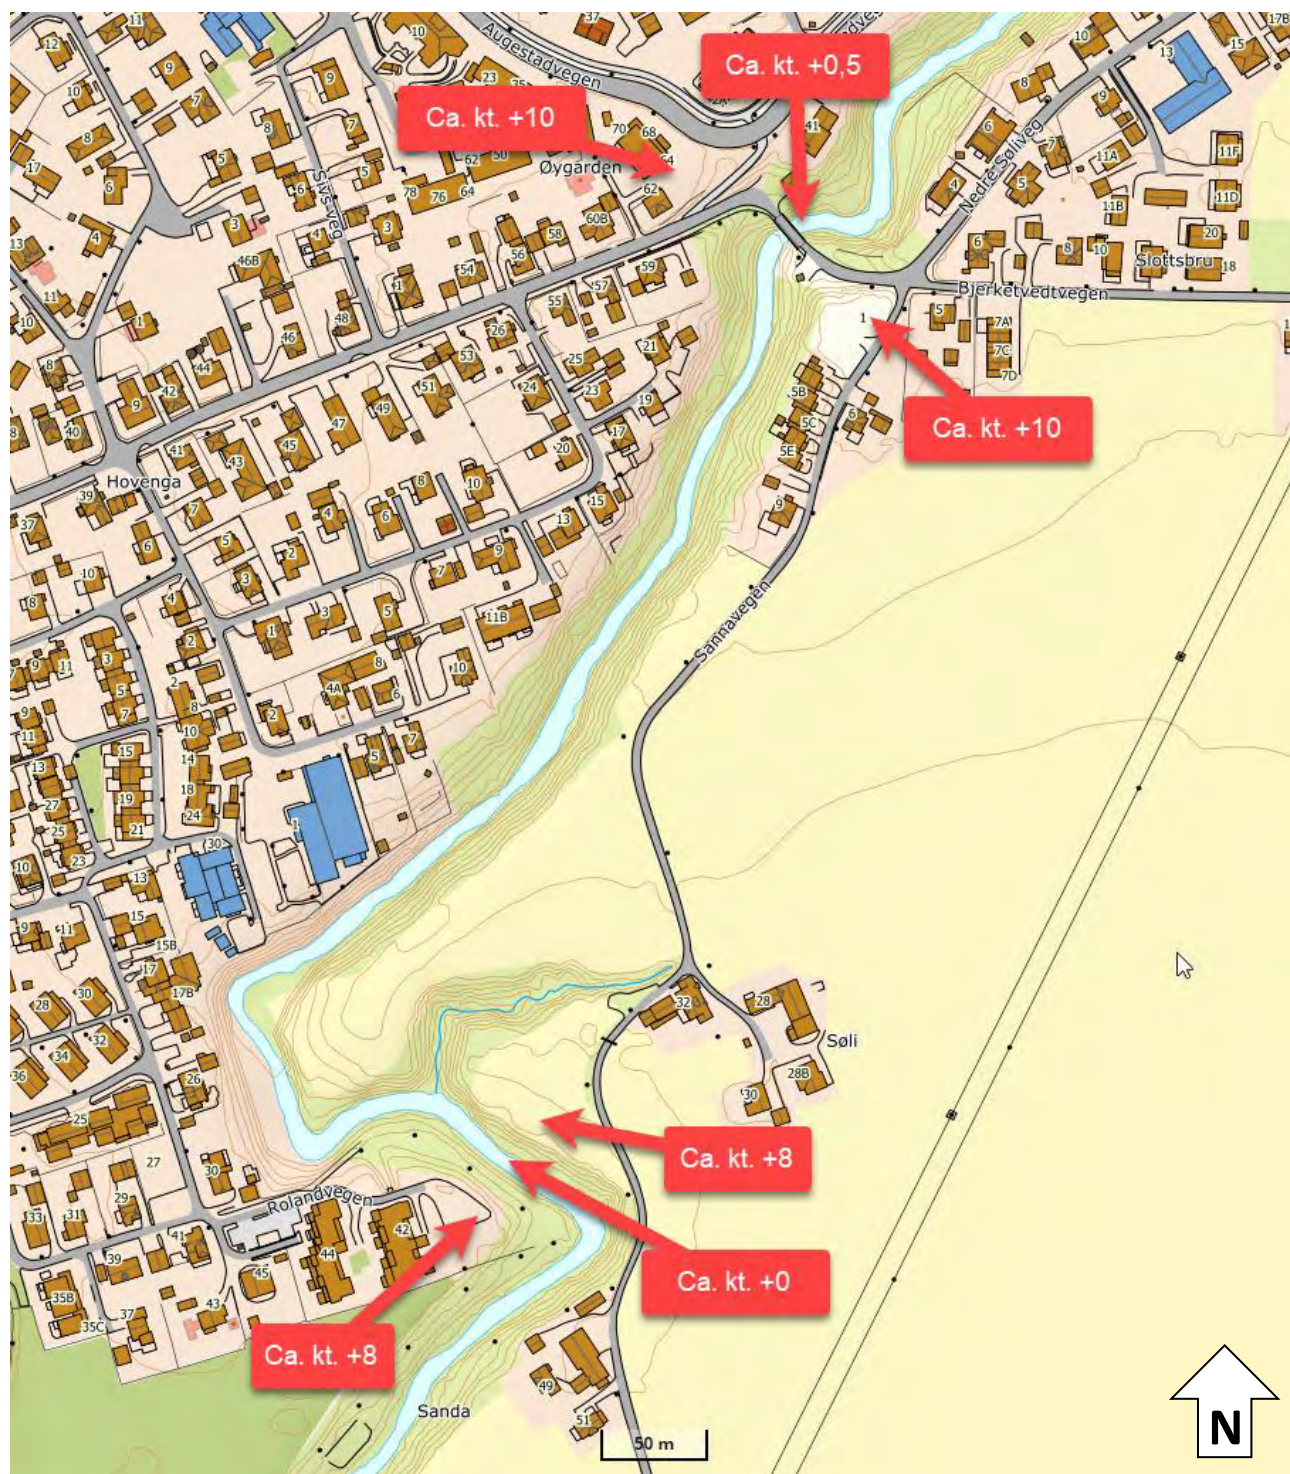
Figur 4-2: Terrengekoter i søndre del av området. Kote ved Leirkup indikerer nivå for vannspeil.

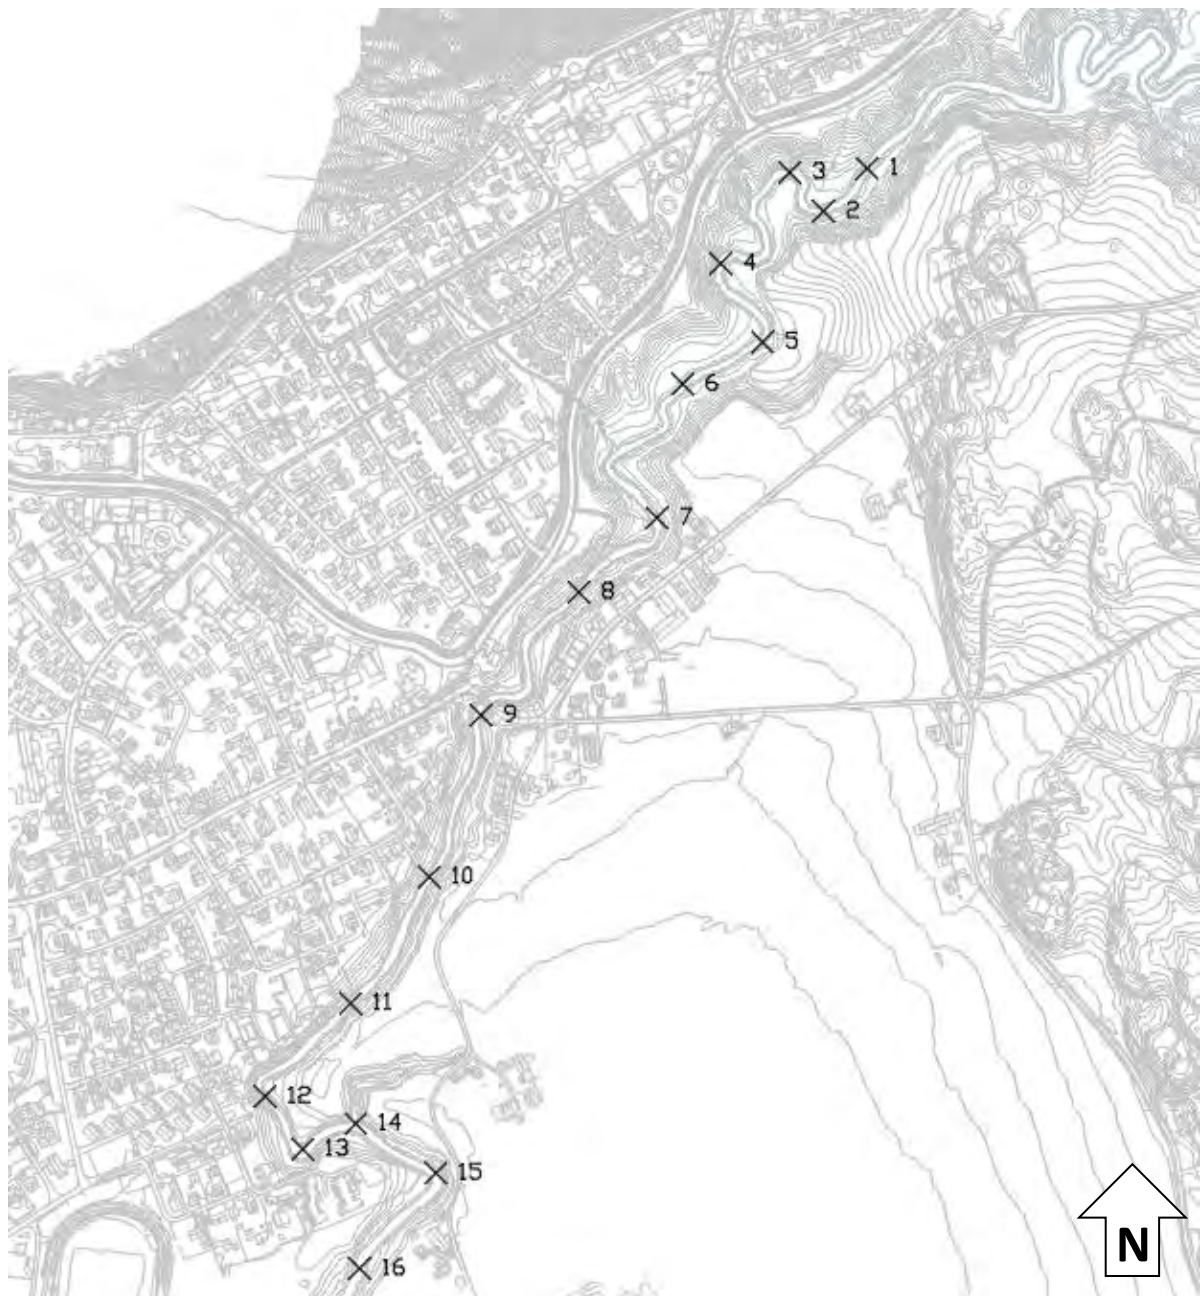
Figur 4-4: Plassering målepunkter for innmåling vannstand og elvebunn ved Leirkup.

Elvebunn og vannstand ved 16 punkter langs Leirkup ble innmålt 07.03.2022, se Figur 4-1, Figur 4-4 og Tabell 4-2. Målingene gir et bilde av nivå for elvebunn. Dybden på elva vil variere med varierende vannføring gjennom året. Basert på innmålingene varierer dybden på elva mellom ca. 0,5 og 1,5 m i målepunktene ved måletidspunktet.

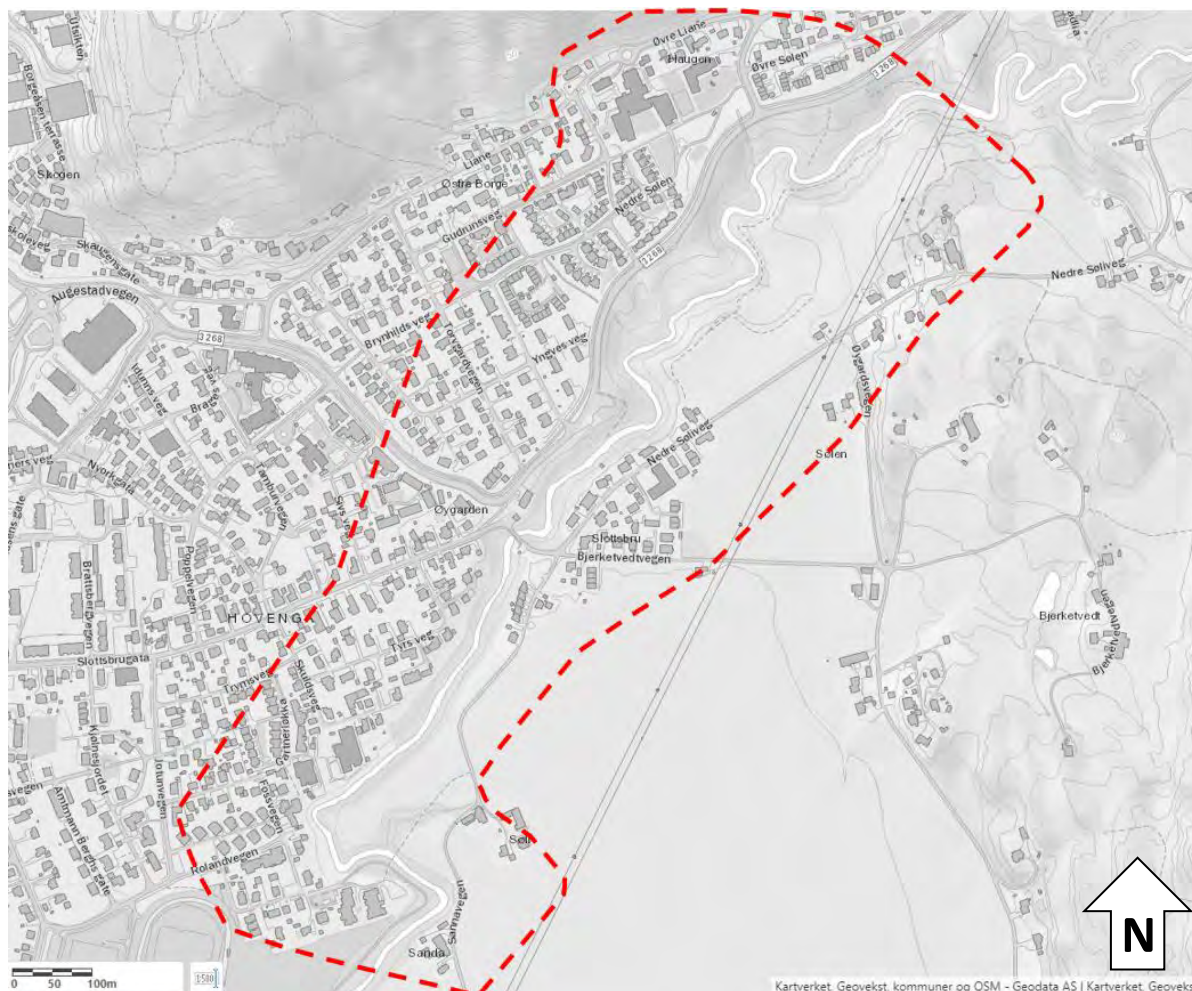
Figur 5-5: Aktsomhetsområde som illustrerer ca. utstrekning av 20 x skråningshøyden H.

Figur 5-5 viser ca. utstrekning av aktsomhetsområde som tilsvare 20 x skråningshøyden H.

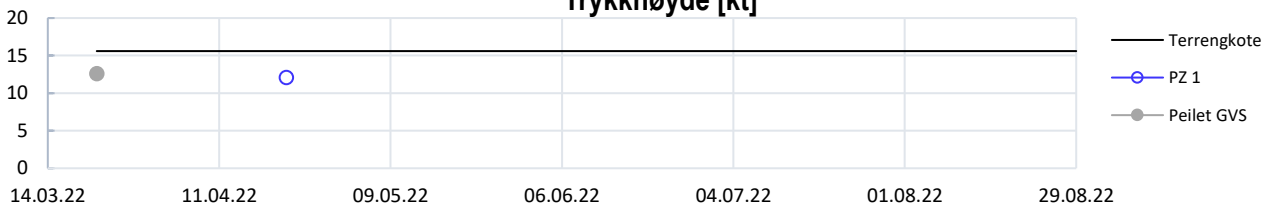
### Trykkehøyde [kt]

22.03.2022				12,6		Peilet grunnvannstand 3,0 m under terreng i prøvetakingshull
22.04.2022	4,5	2,5		12,1	25,0	
29.08.2022						Tørr poretrykksmåler ved 6,0 m under terreng

Målt grunnvannstand og poretrykk er presentert i Tabell 4-1. Det antas tilnærmet hydrostatisk poretrykksfordeling ved platåterrenget/ved topp skråning, men noe poreovertrykk ved bunn skråning. I utførte beregninger ligger grunnvannstanden i underkant av tørrskorpelaget/topplaget. Se Vedlegg C for poretrykksregistreringer.

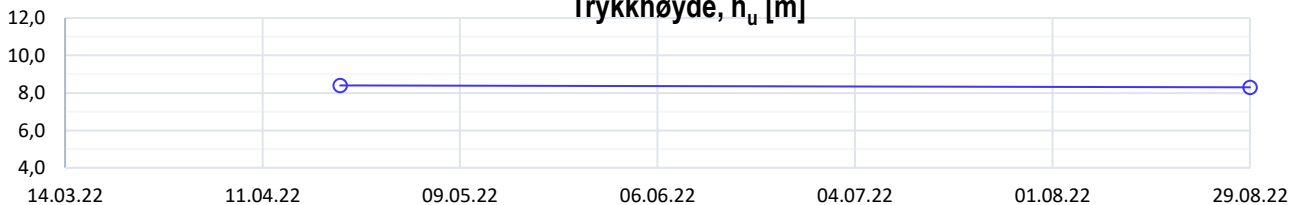
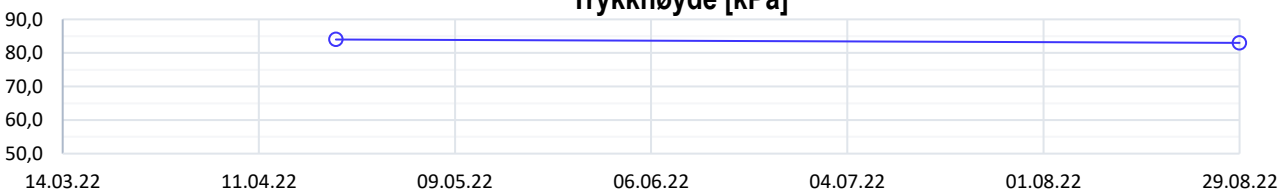
#### Trykkhøyde, hu [m]

#### Trykkhøyde [kPa]
