# Tiltak i vassdrag

VV10897 Klykkbekken

- sikring mot erosjon og skred i kvikkleire

## Detaljplan

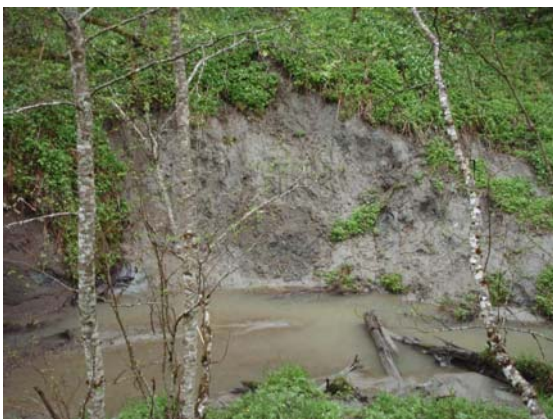
Erosjon i bekken, skråningene er bratte. Meget bløt leire er blottlagt i bekkens sider

Det ble observert meget bløt leire i glidesnitt/erosjonskant, sannsynlig sensitiv eller kvikk leire. Fortsetter erosjonen i bekken kan det initieres et større skred i kvikkleire som kan berøre 2 gårder i løsneområdet, samt 3-4 boliger i utløpssonen.

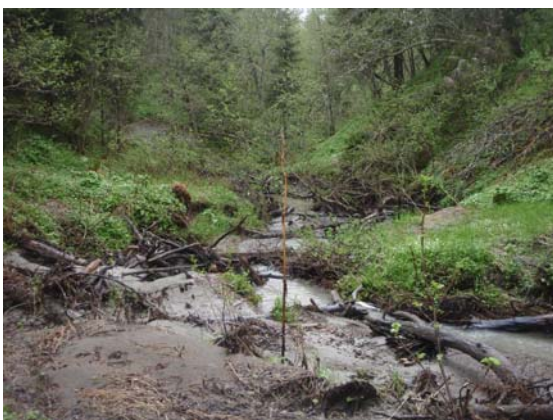
Bekken sett oppstrøms, før innløpet i fv401-kulveretn.

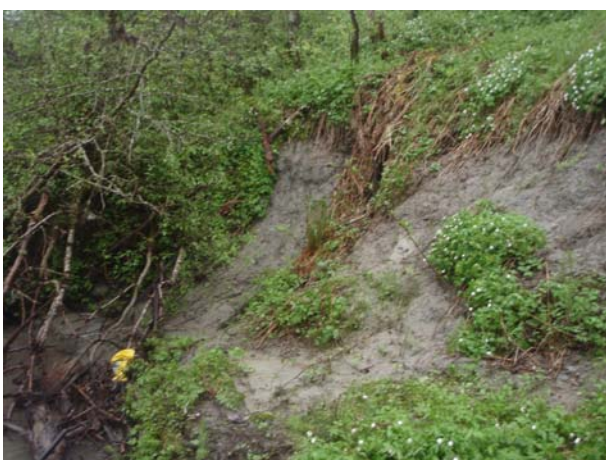
Glidning forårsaket av erosjon/senkning i bekken.

Klykkbekken er befart juni 2012 av NVE v/V. Opdahl. Bekken har aktiv erosjon med bunnsenkning ca 1 meter. Dette gir lokale glidninger, foreløpig av mindre størrelse. Den siste glidningen mot den kommunale veien anslås til å være ca 100 m<sup>3</sup>. Veien ligger nært glidningen med ca 11 meter høydeforskjell ned til bekken. Ved videre erosjon og svekket stabilitet anses kommunal vei å være truet

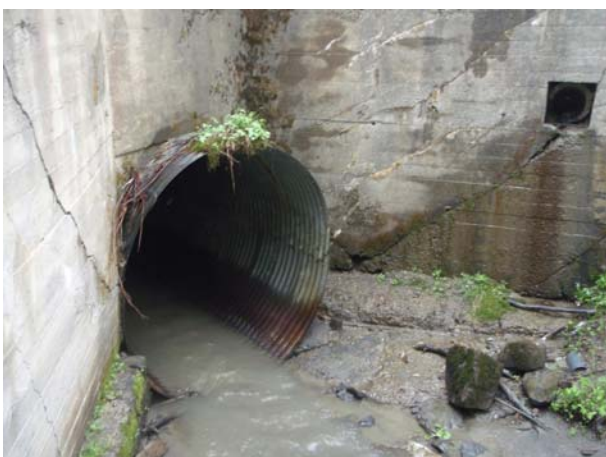
Kulvertinnløp under fv401.

Bekken går i kulvert under Fv401, et svalbardrør med diameter 1600mm. Det er plasstøpte sidevanger mot innløpet av kulverten. Fra kulverten er det ca 100 meter til bekken går ut i Namsen. Forbygningsanlegget mot Namsen skaper et høydesprang på ca 4 meter (normal vannstand i Namsen). Mellom Fv401-kulverten og til utløpet i Namsen er det moderat fall i bekken og det er ikke observert erosjon av betydning.
