# Skredfarevurdering – Sentrumsområder, Narvik kommune

Narvikfjellet AS/Narvik kommune

DATO / REVISJON: 10.06.2025 / 03

| Oppdrag | <b>Skredvurdering Narvik kommune</b> | Dokumentkode | 2019011 Skred02-Rev03 |

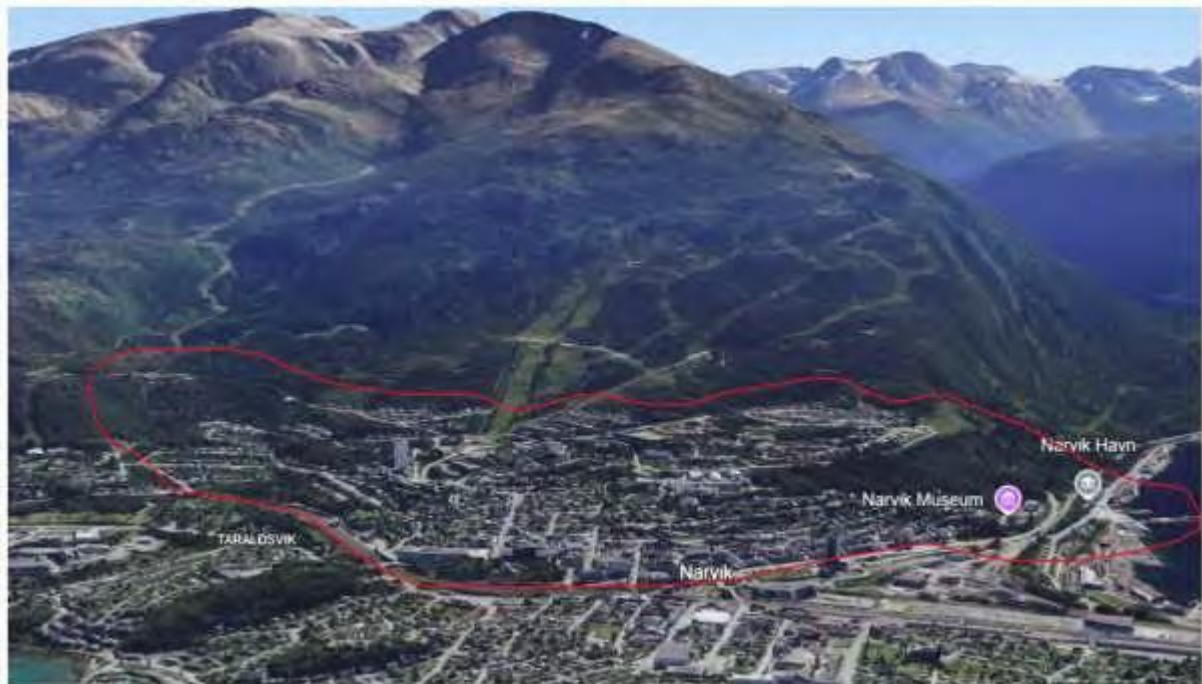
Figur 2 Utklipp fra google earth tatt i fra vest. Rød polygon viser omtrentlig kartleggingsområdet. Flyfoto fra 2024.

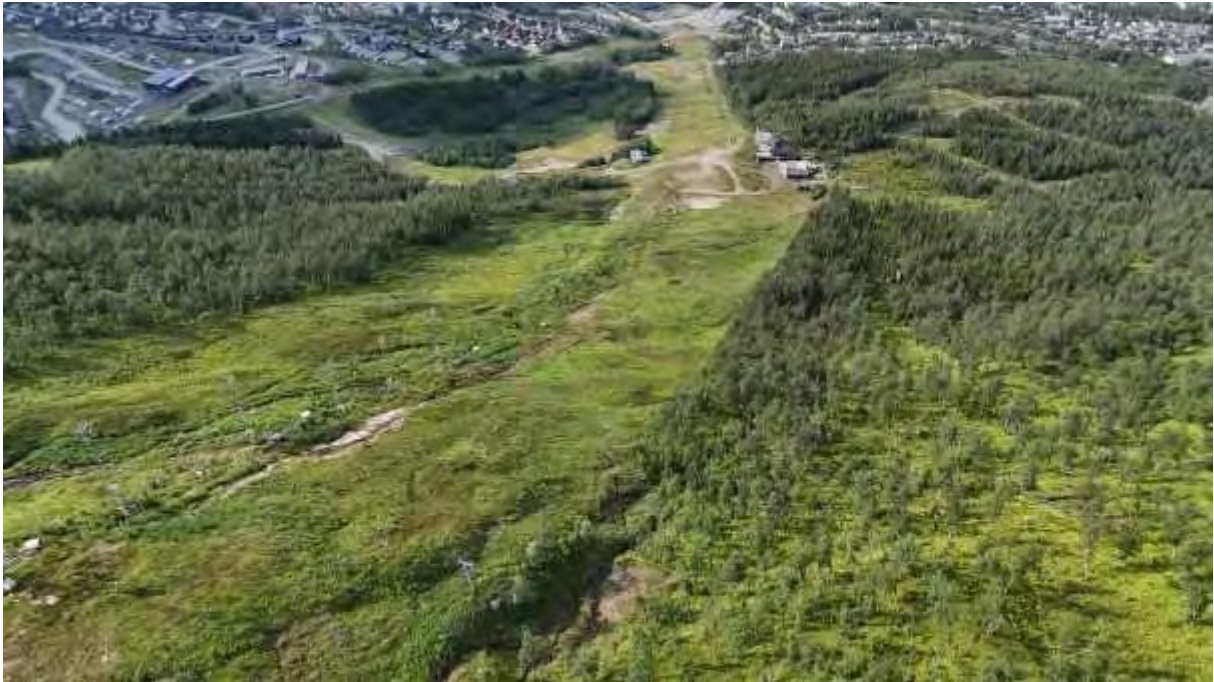
*Figur 8 Dronebildet over deler av alpinbakken som ligger i overkant av område 2.*

Påvirkningsområdet preges i dag av infrastruktur knyttet til fritidsformål, herunder alpinanlegg med tilhørende stier, langrennsløyper og skogsveier (figur 4 og 8). Skråningen har flere brattere partier og åpne bergskrenter, spesielt i øvre del.

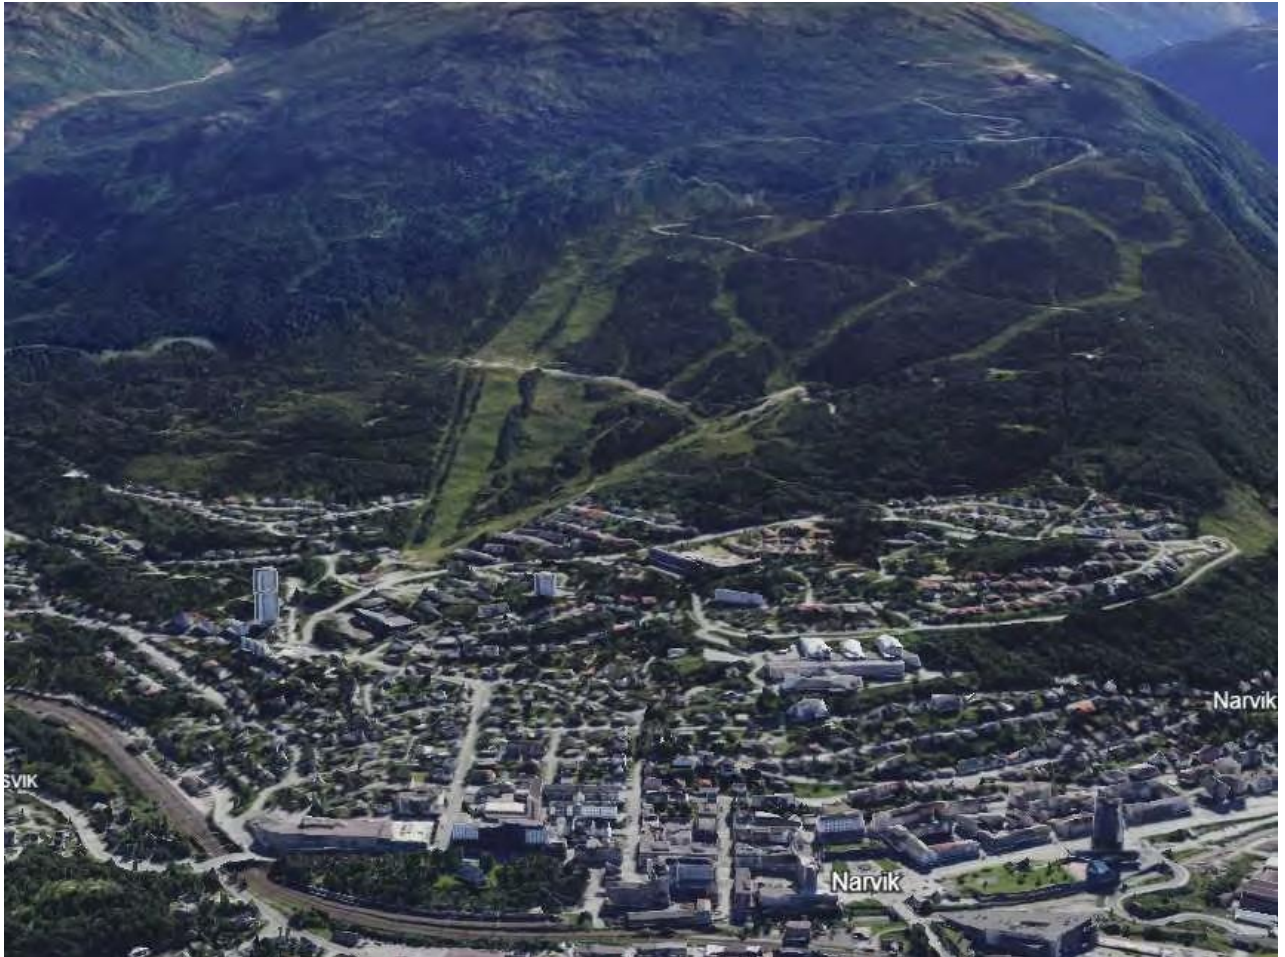
Figur 9 Utklipp fra google earth over område 2 med påvirkningsområdet i overkant. Utklipp er tatt fra nordvest. Flyfoto fra 2024.

Rett over boligområdene finnes skogkledde arealer. Disse områdene inneholder flere mindre bekkeløp, som hovedsakelig renner gjennom løvskogsdominerte partier. Vegetasjonen består i stor

grad av løvtrær med høy kronedekning, noe som kan bidra til redusert overflateavrenning ved kraftig nedbør.

Innenfor selve kartleggingsområdet er det registrert få åpne vannveier. Dette skyldes i stor grad at de fleste naturlige bekkeløp er lagt i rør eller kulverter, noe som kan ha betydning for dreneringskapasitet og overvannshåndtering ved større nedbørshendelser.

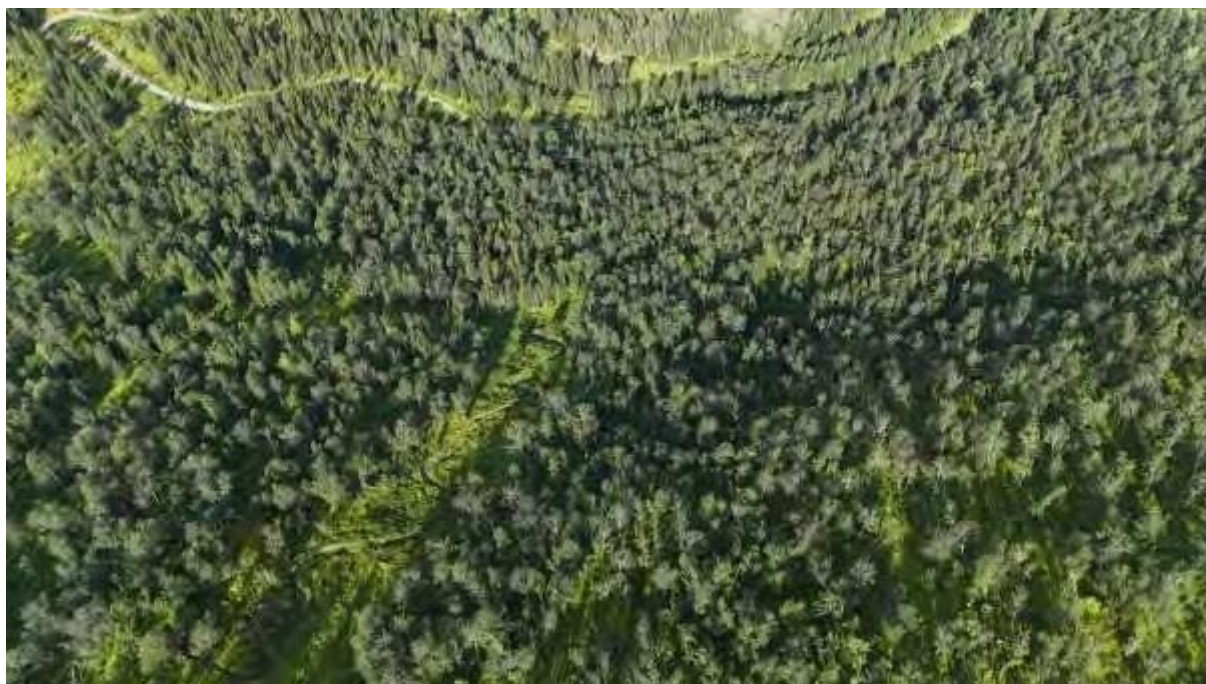
Figur 12 Dronebilde tatt av skogsområdene i påvirkningsområdet.

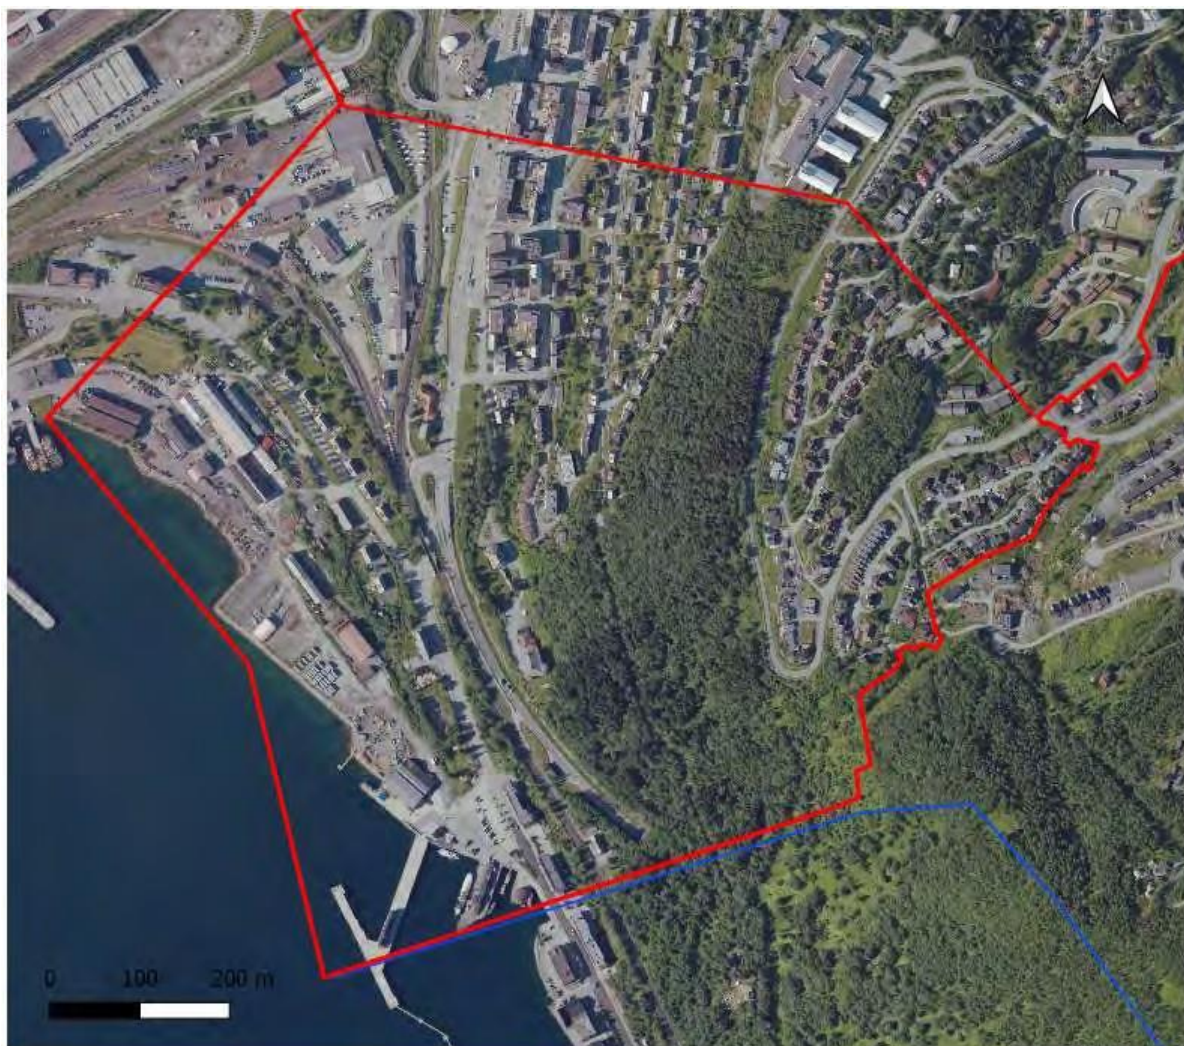
Figur 29 Flyfoto fra 2017 over område 1.

Et lite område i sørlige del av område 1 ligger innenfor aktsomhetsområde for steinsprang iht. NVEs aktsomhetskart (figur 29). Selve utløsningsområde ligger sør for kartleggingsområdet, mens utløpsområdet (aktsomhetsområdet) strekker seg så vidt inn i området. Skråningen hvor det potensielle løsneområdet ligger er stedvis over 45 grader og består hovedsakelig av skogkledde partier. Det er ikke observert noe utstikkende bergpartier på flyfoto (figur 30) eller skyggrelieffkart og det er ikke observert spor etter steinsprang på flyfoto fra 2010 til 2022. Dette kan tyde på at det er en relativt sjelden prosess i dette området. Løsnestannsynligheten er derfor vurdert å være lavere enn 1/5000 da det verken er naturlige løsnepunkt eller spor i terrenget etter slike hendelser. Det er ikke vurdert aktuelt med flogstein eller remobilisering av terrengblokker

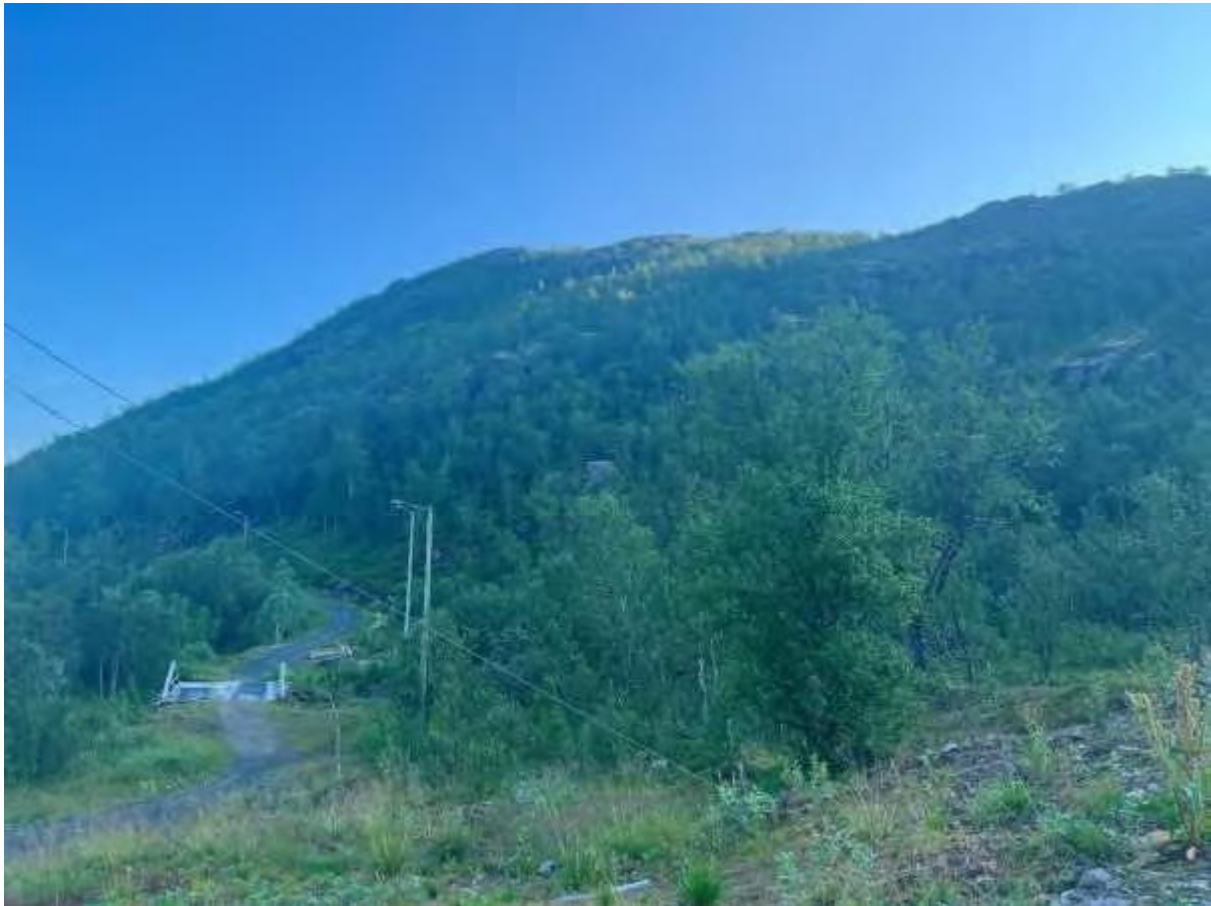
Figur 30 Bratte bergpartier ovenfor Taraldsvikelva. Bildet er tatt mot nord.

Område 3 ligger utenfor aktsomhetsområde for steinsprang iht. NVEs aktsomhetskart. Det er noe brattere partier i overkant av Taraldsvikelva (figur 31), men potensielle steinsprang herifra vil ikke kunne nå kartleggingsområde. Det er heller ikke vurdert aktuelt med flogstein eller remobilisering av terrengblokker. Steinsprang er derfor vurdert til å ha en årlig nominell sannsynlighet lavere enn 1/5000 for område 3 da det ikke er noen kjente løснеområder eller tidligere skred i gjeldende område. Steinsprang blir derfor ikke vurdert videre for område 3.

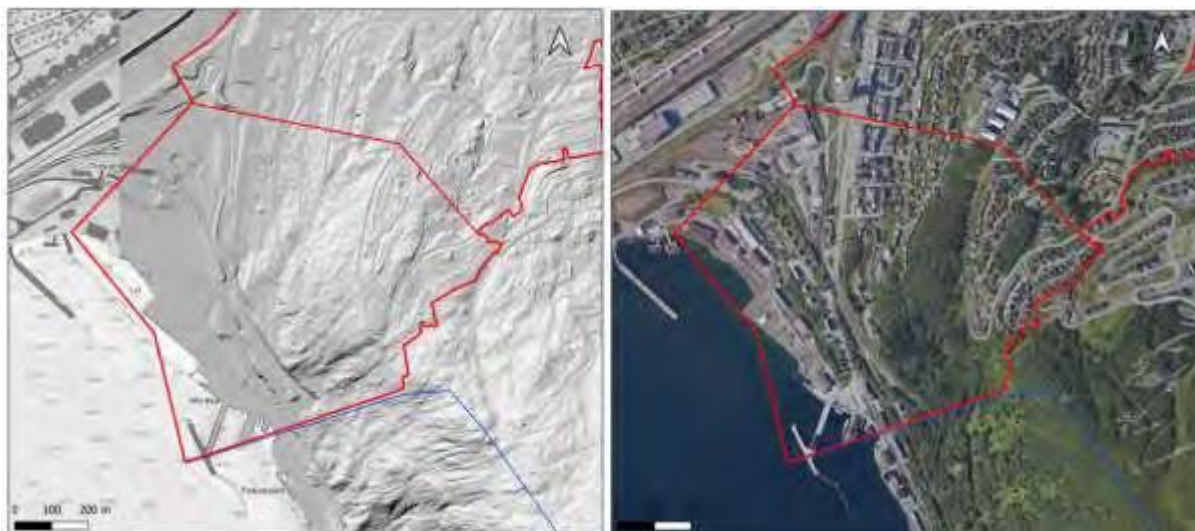
*Figur 33 viser skyggerelieff og flyfoto 2017 av område 1. Legg merke til forsenkningene i terrenget helt sør i kartleggingsområdet på skyggerelieffkartet.*

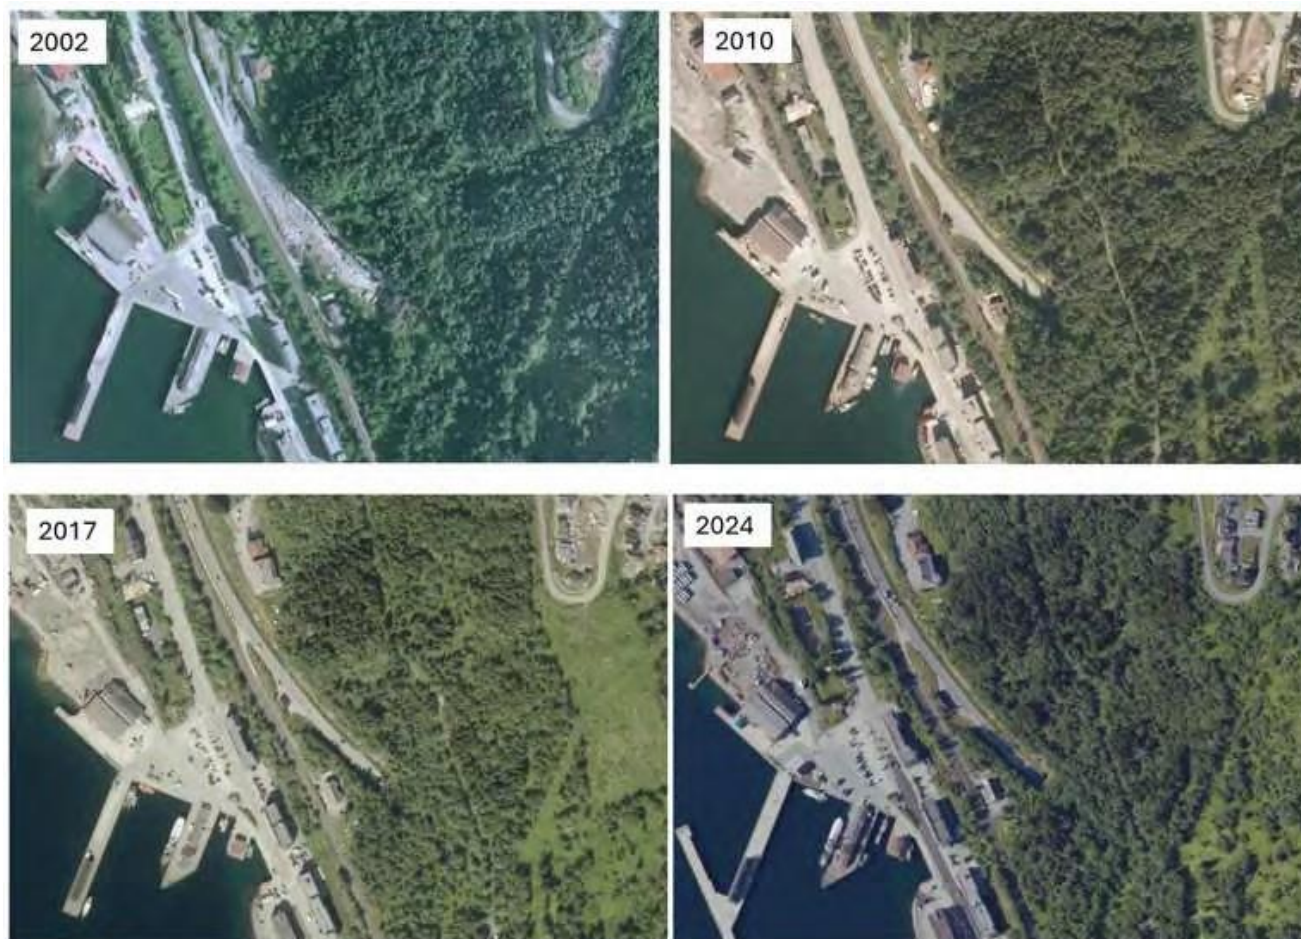
Figur 34 viser flyfoto over området 1 fra ulike år.

Flyfoto fra 2002 og frem til i dag viser ingen tegn til utglidninger i skråningen innenfor aktsomhetsområdet (figur 35). Flere mindre bergpartier som stikker frem, tyder også på at det stedvis er kort vei til fjell.

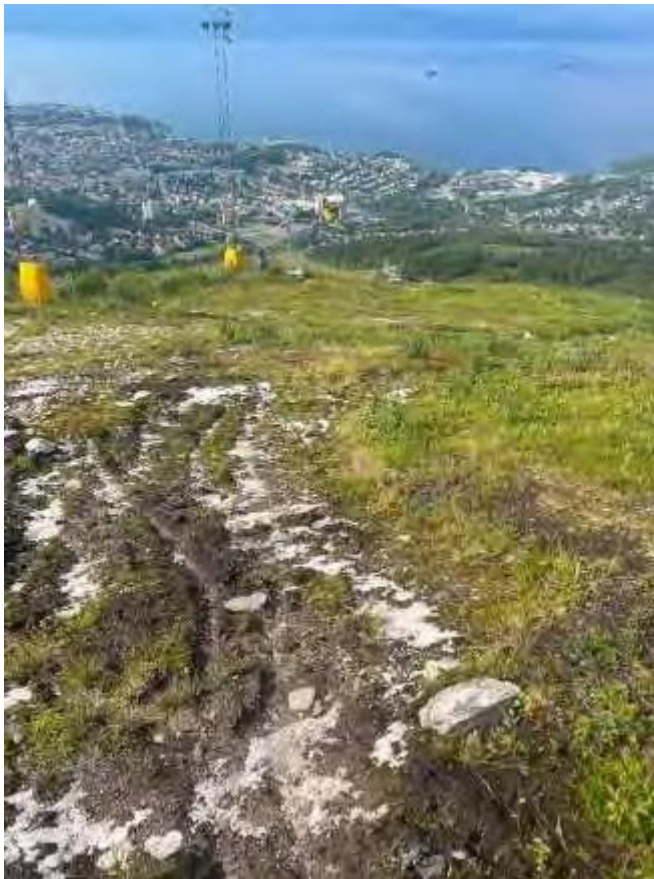
Figur 40 Tegn til erosjon i alpinbakken

I skitraseene er det imidlertid økt risiko for mindre utglidninger. Her er løsmassene ikke i like stor grad stabilisert av vegetasjon, og ved store nedbørsmengder eller rask snøsmelting kan vannmetning føre til lokale skred. Disse antas å ha begrensede utløpsområder grunnet lav mektighet av løsmasser. Stedvis er erosjon ned til fjell observert, sannsynligvis som resultat av gradvis avrenning (figur 41). Dette tyder på pågående erosjonsprosesser i enkelte deler av alpinbakken ved kraftig nedbør og snøsmelting.

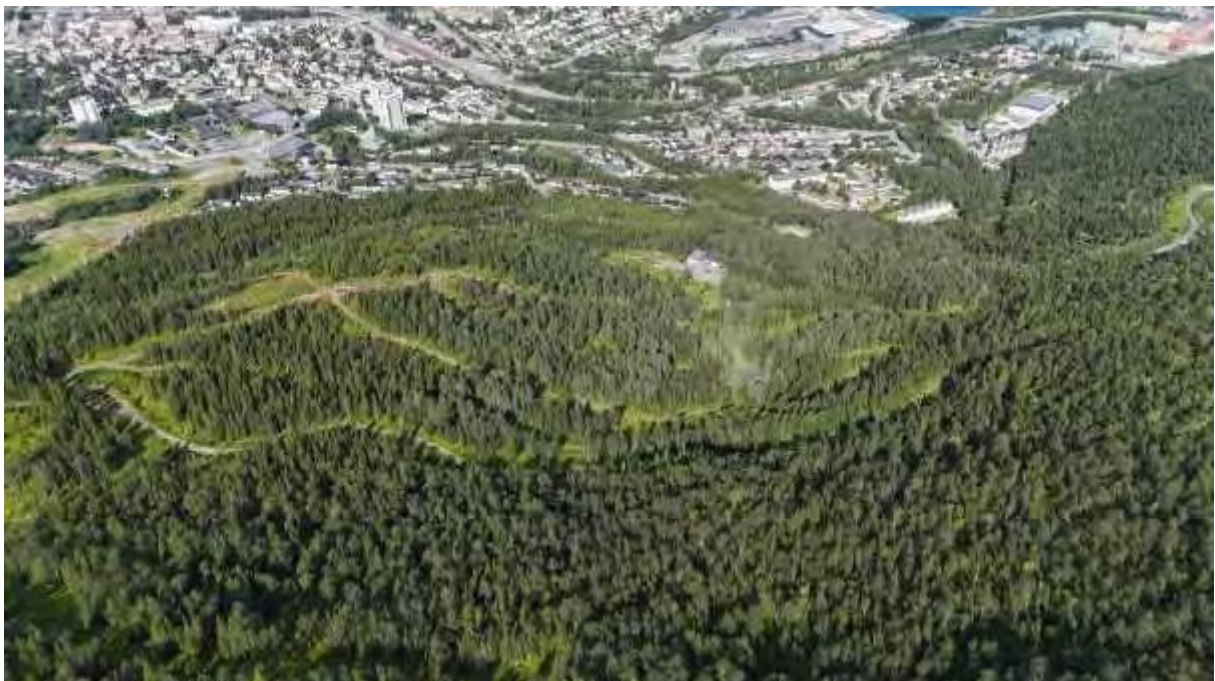
Figur 41 Dronebilde over skogsområder i overkant av område 2.

Jord- og flomskred vurderes som en aktuell prosess i påvirkningsområdet med løsnessannsynlighet på 1/100 for mindre utglidninger i alpintraseene. Større utglidninger med lengre rekkevidde er ansett å ha en løsnessannsynlighet på 1/1000, mens skred med større volum og mer energi ansees å ha en løsnessannsynlighet på 1/5000.

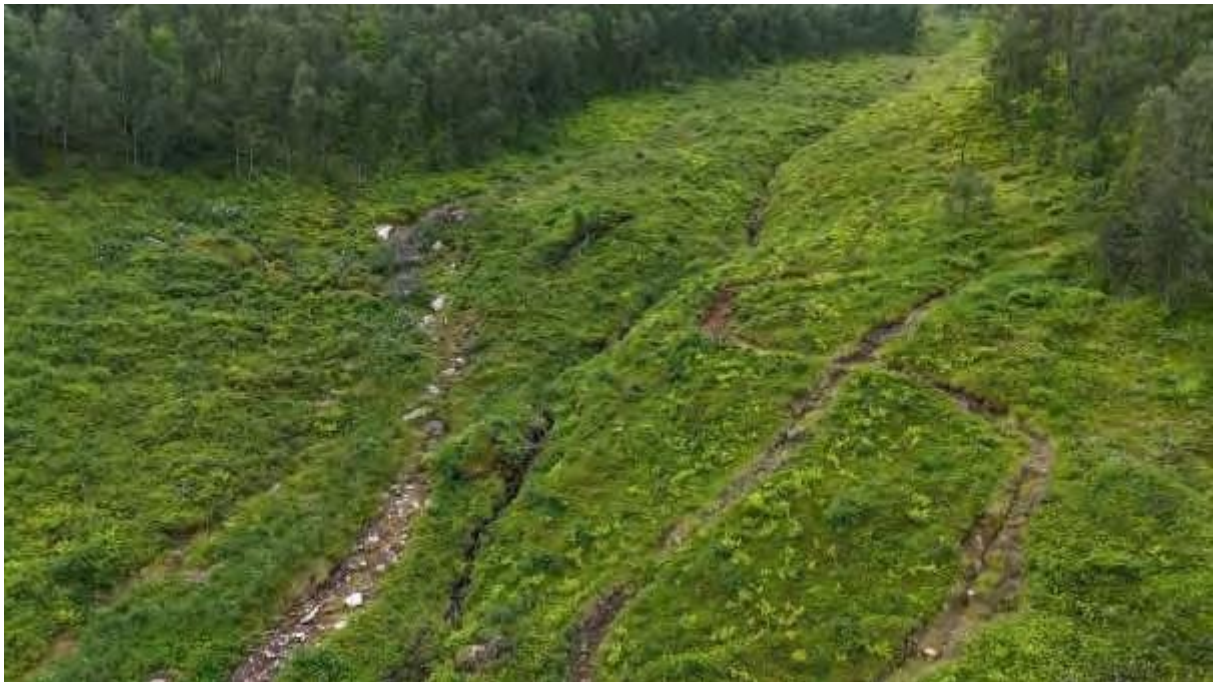
Figur 44 viser bekkeløp i nedre del av påvirkningsområdet. Området er bratt nok og har tilstrekkelig løsmasser som kan lede til utløsning av flomskred.
