Vurdering av skråninger ved boligfelt Baåga

Vefsn kommune

50870-GEOT-006

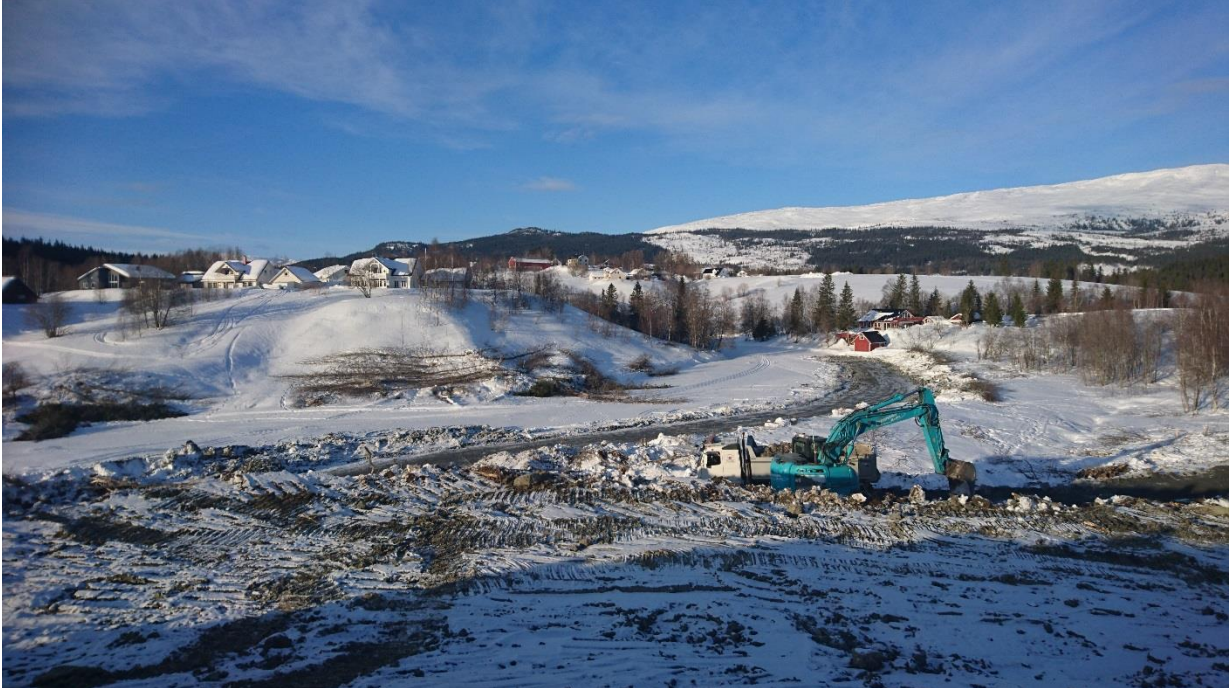
Figur: Oversikt før arbeider med erosjonssikring, etter trær er tatt ned. 13.2.2018

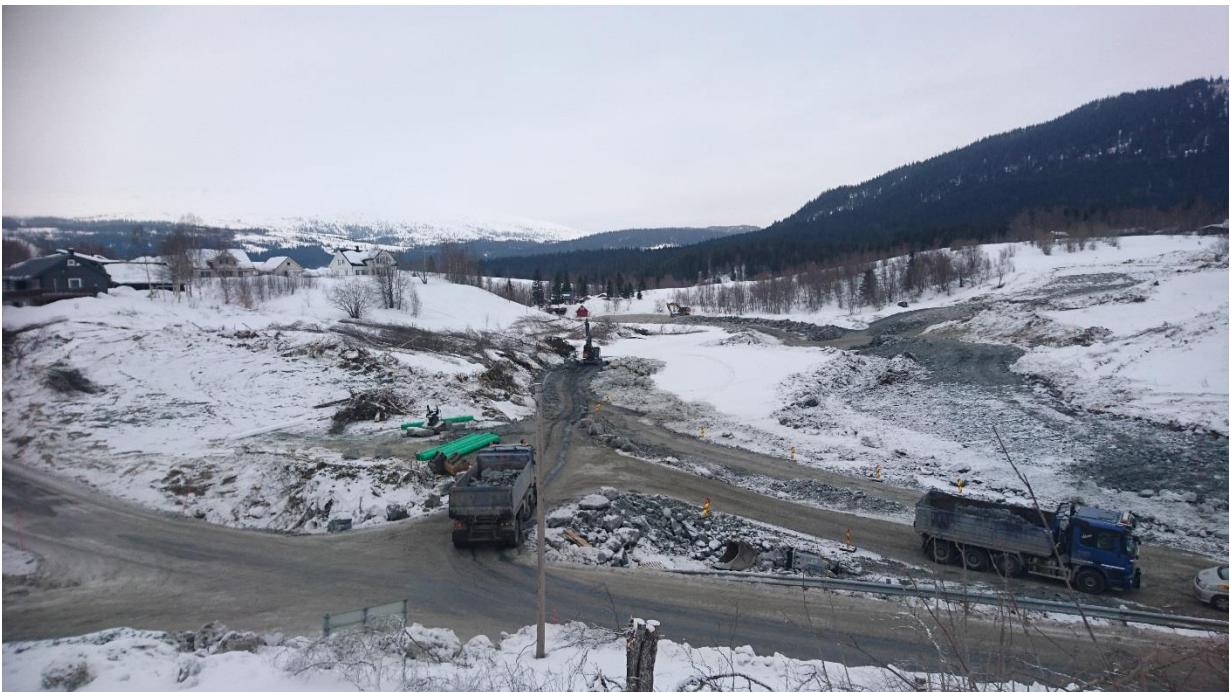
Figur: Begynnelsen av erosjonssikringen nedfor boligfeltet. Nesten ferdigstilt på andre siden Baåga. 23.02.2018

Arbeidene startet i februar og då var allerede sikringen på østsiden av Baåga ferdigstilt. Først etableres en fotgrøft for å bunnforankre erosjonssikringen.

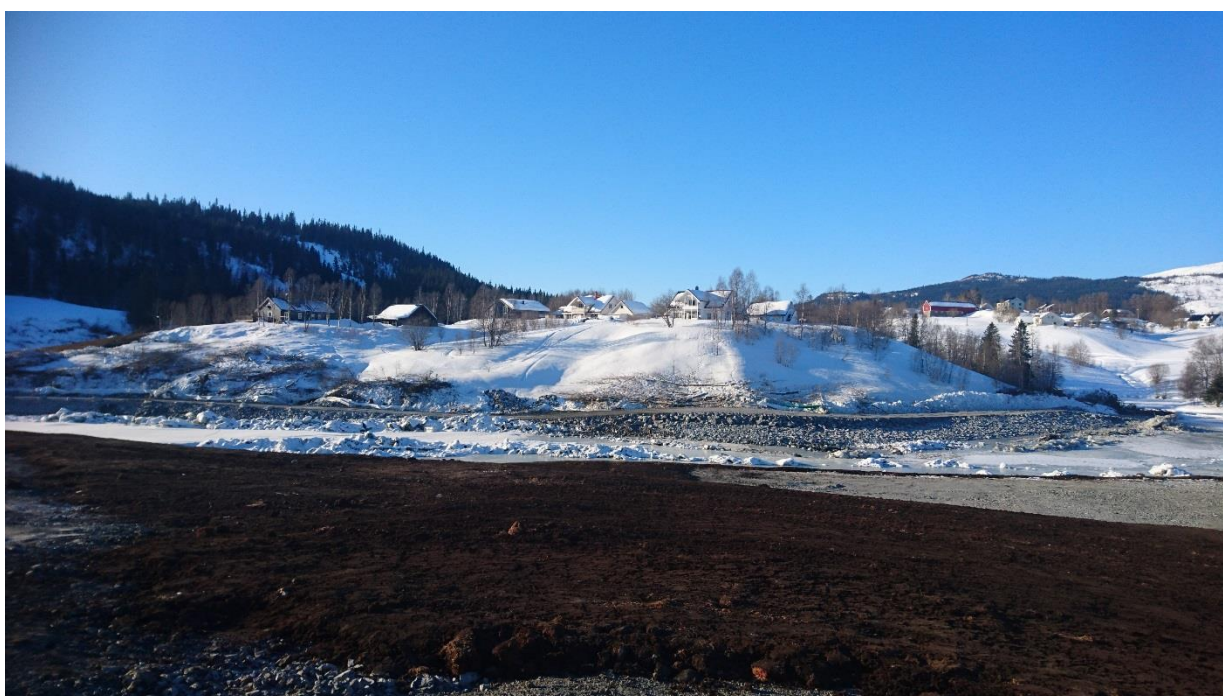
Figur: Oversikt over arbeidet med erosjonssikringen delvis ferdigstilt. 7.3.2018

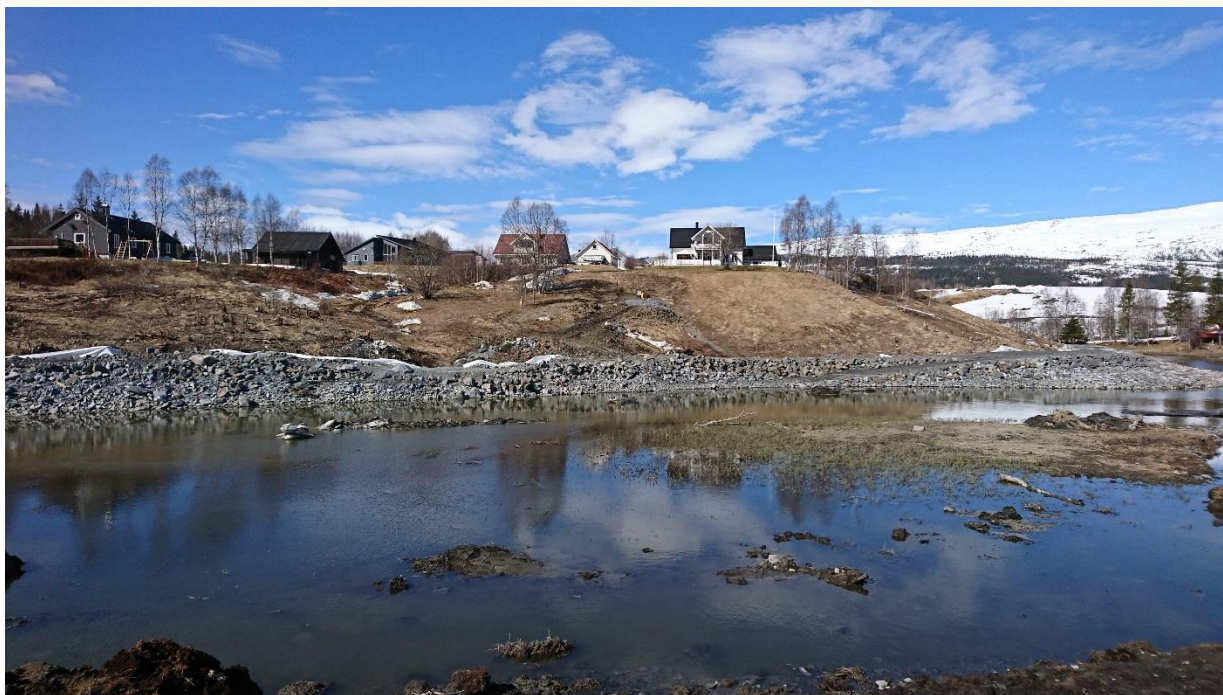
Figur: Oversikt over arbeidet med erosjonssikringen delvis ferdigstilt. 2.5.2018

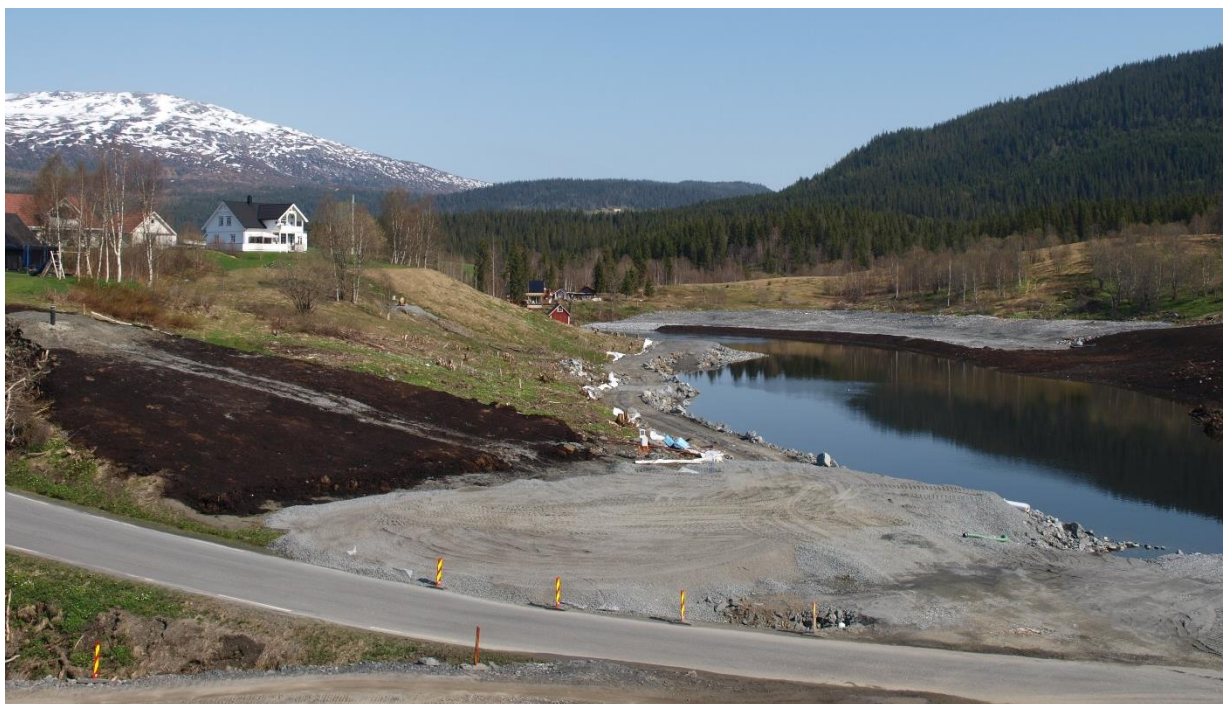
Figur: Oversikt erosjonssikring samt flate tilrettelagt for installasjon av kalk-sement. 15.5.2018

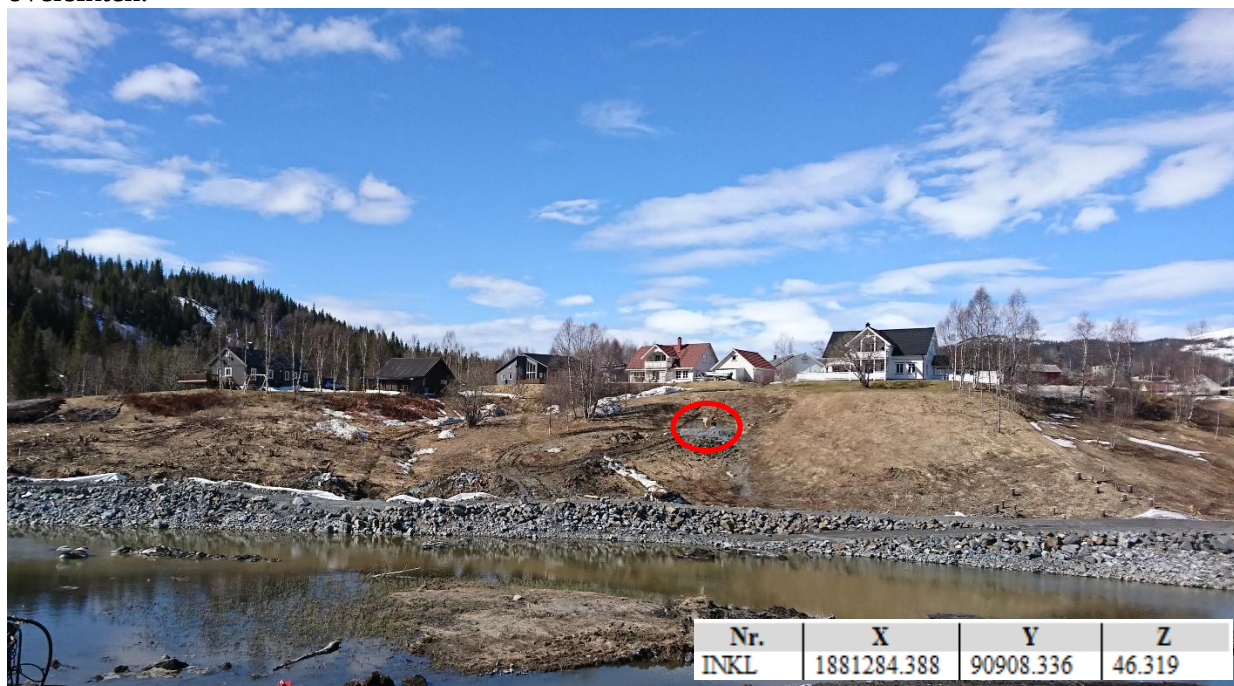
I tillegg er det i den sørøstlige skråningen ned mot Baåga installert en deformasjonskabel for å overvåke eventuelle bevegelser i skråningen (tegn V01). Kabelen er markert som INKL på oversikten.

Figur: Oversikt over sør-østlig skråning mot Baåga med plassering av deformasjonsmåler markert.

Deformasjonskabelen er av typen SAAF og er en 3D deformasjonskabel med 500 mm lange målesegmenter, se produktark i bilag 4.

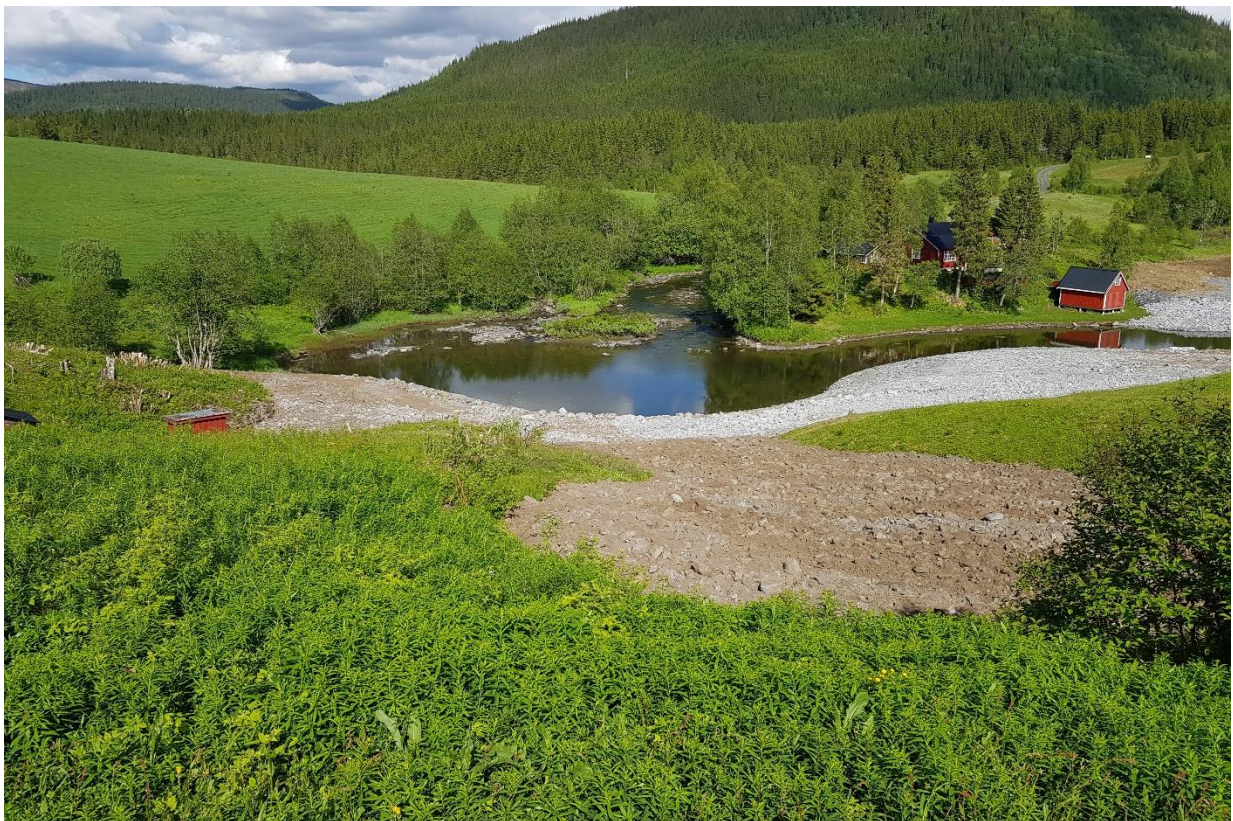
Figur: Ferdigstilt motfylling.

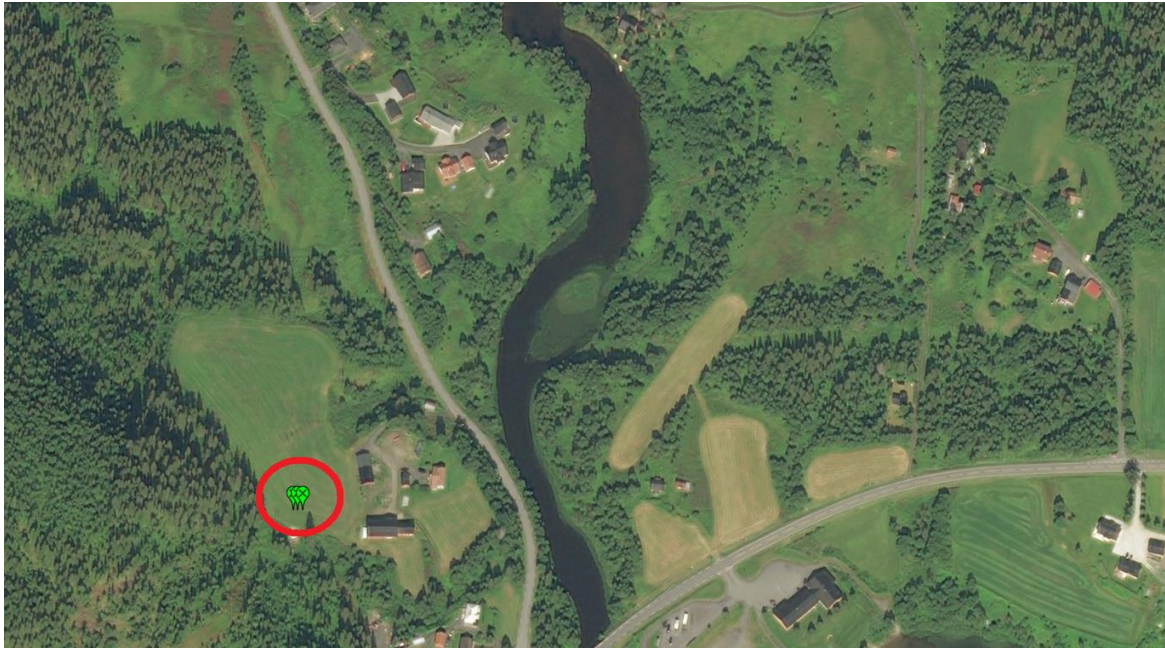
Figur: Plassering av rystelsesmålere i leire ved tunnel 2.

I samband med sprengning av tunnel 2 er det utført vibrasjonsmålinger i leiren ved det nordre påhugget. Det er brukt 3 frekvensveide målere som er plassert som vist i figur under. Målingene er utført fra start av sprengning av forskjæringen 16.4.2018 og fram til gjennomslag for tunnelen. Målinger er ikke utført i samband med sprengning på andre siden tunnelen. Grenseverdi er satt til 45 mm/s. De 2 første salvene lå over grenseverdien, men etterpå har vibrasjonene vært mindre, men unntak for noen målinger mellom 17.6 til 20.6 då vibrasjoner på mellom 63,1 og 105 mm/s er målt.

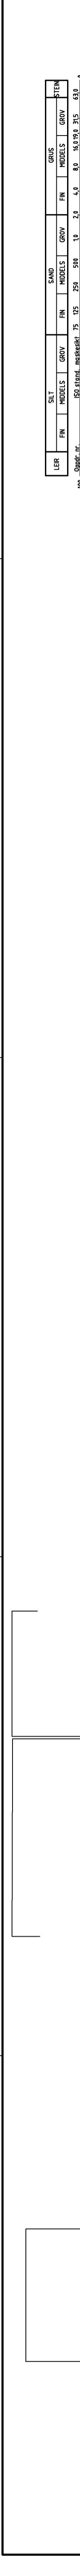
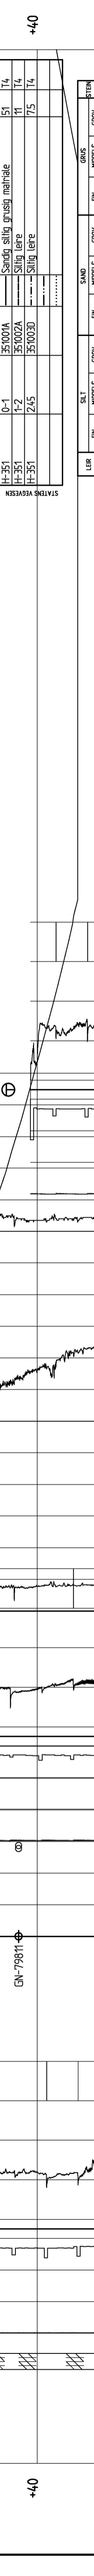
LER	FN	MIDDELS	GRÖV	FIN	SAND	MIDDELS	GRÖV	FIN	GRUS	MIDDELS	GRÖV	STEN
150	75	105	250	500	1000	2000	4000	8000	16000	31500	63000	126000

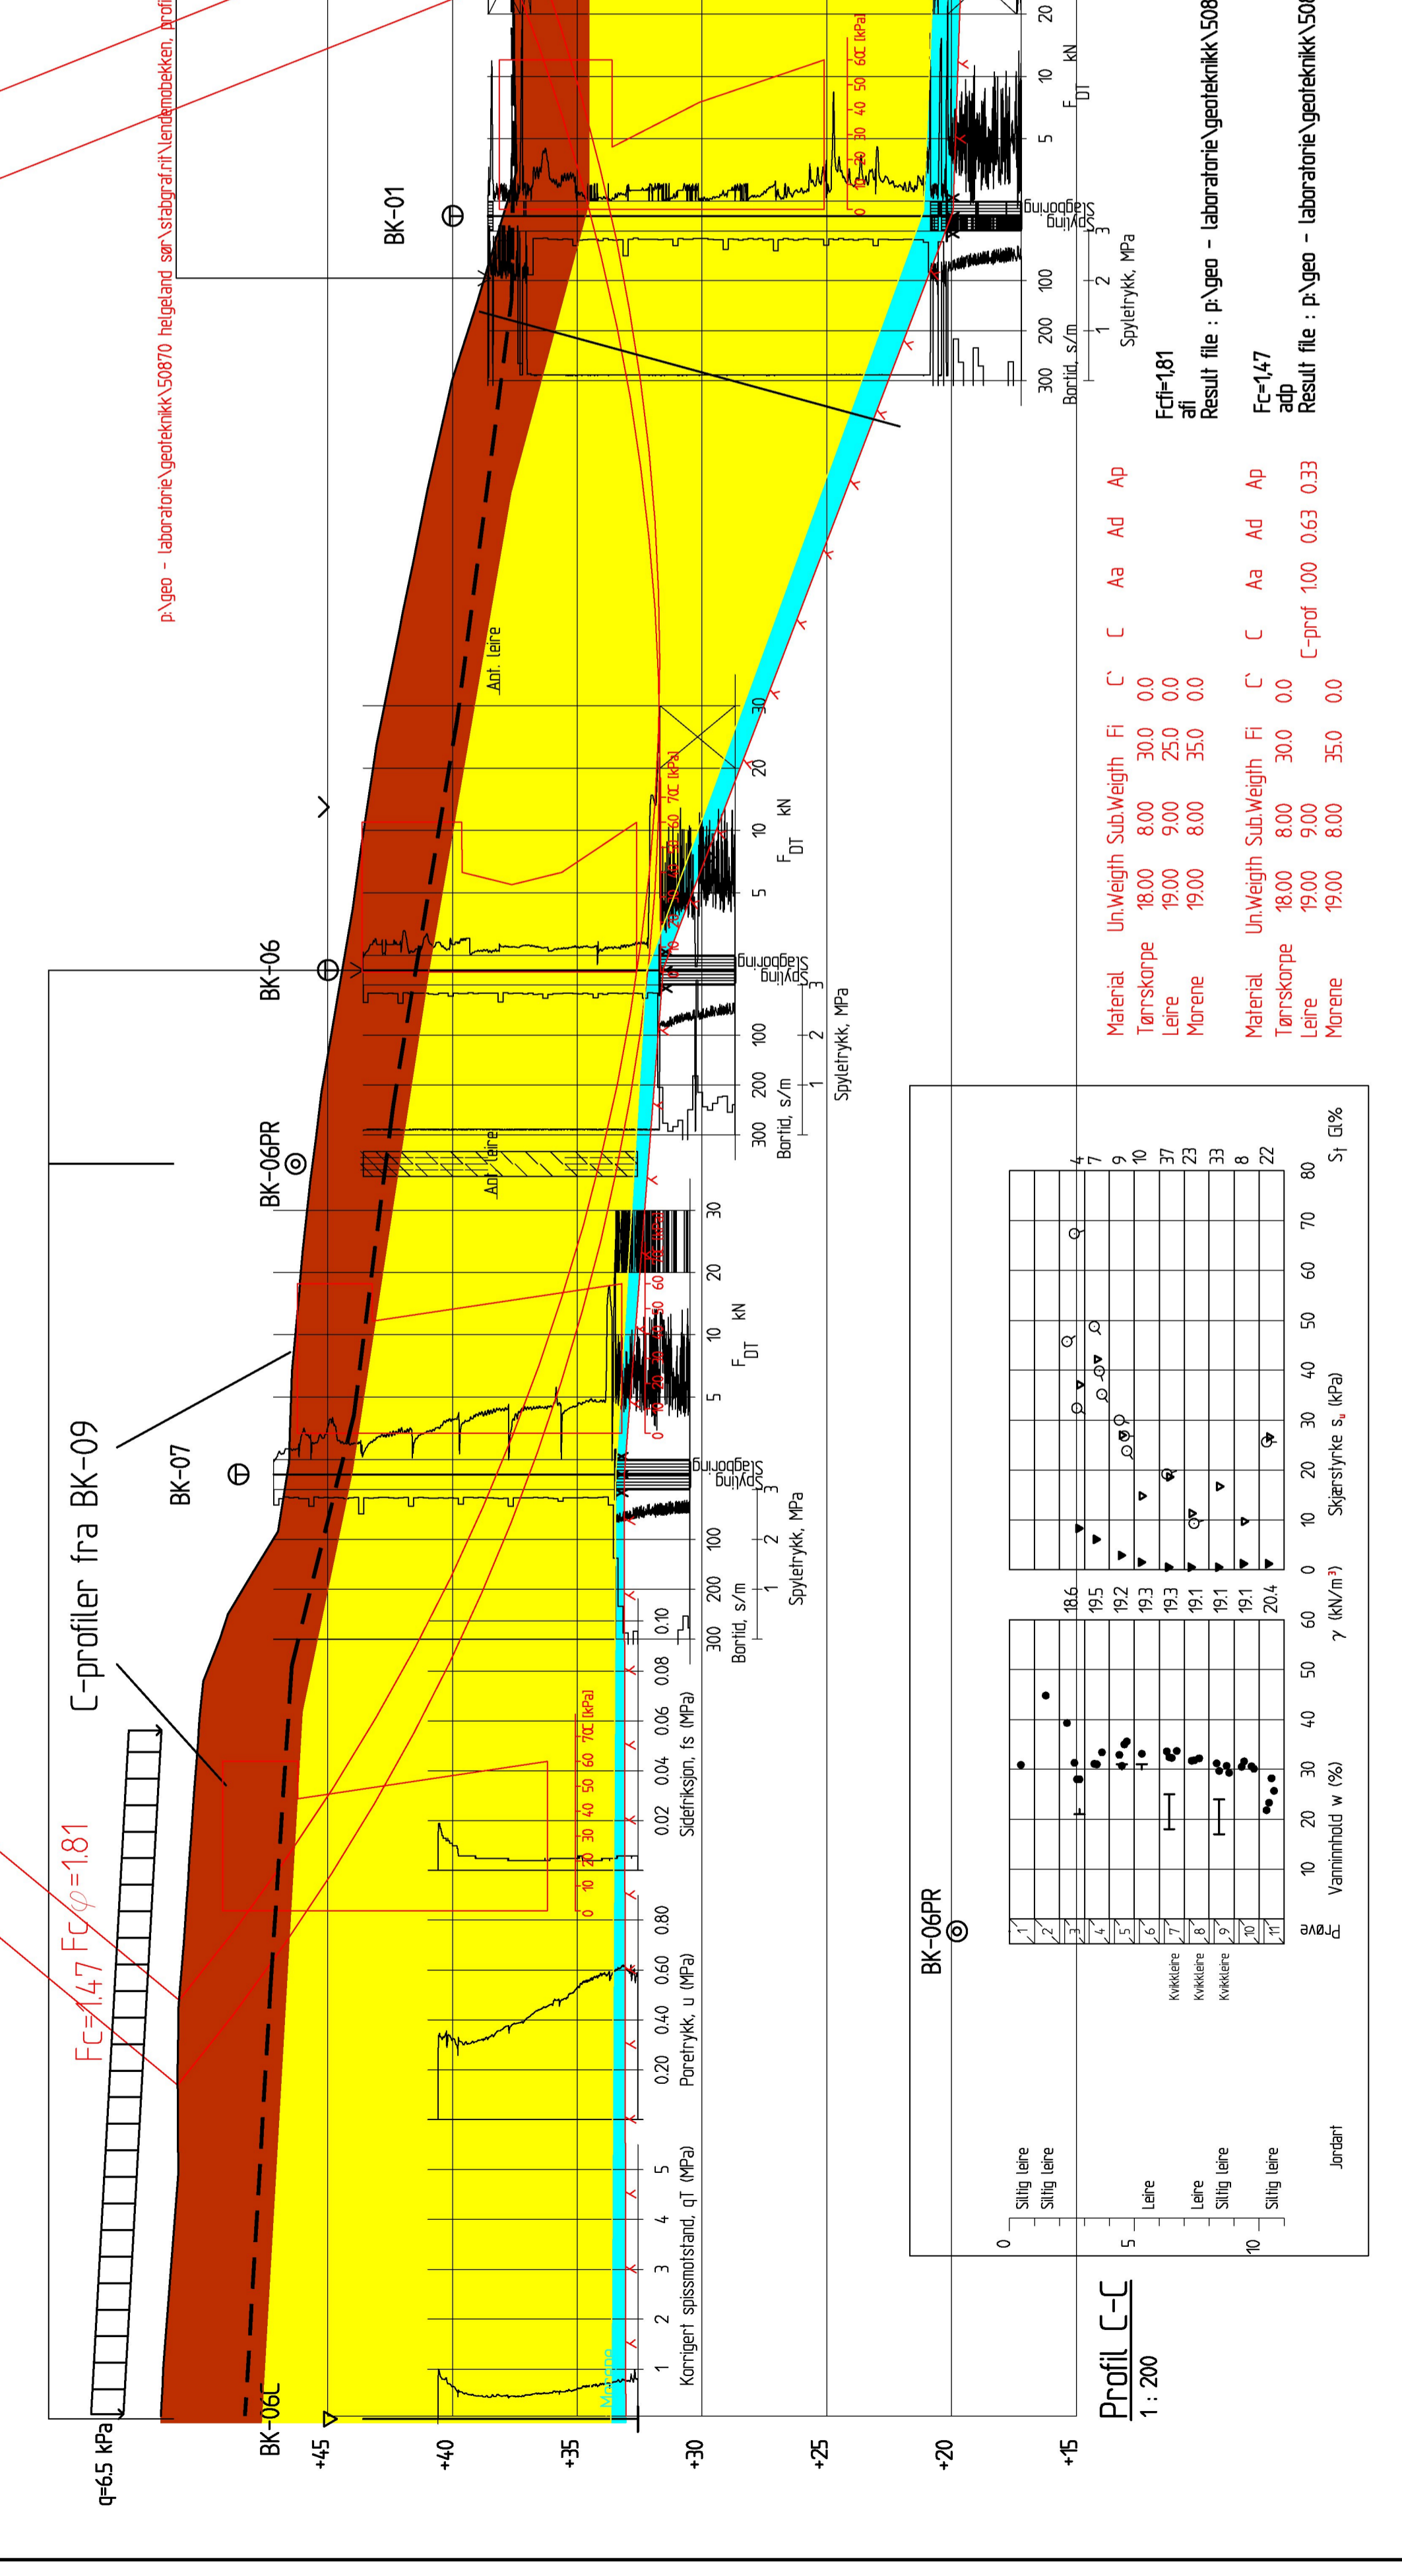
Profil C-C
1 : 200

$FC=1,47$ $F_c \phi=1,81$

Material	Un. Weight	Sub. Weight	Fi	C	Aa	Ad	Ap
Tørrskorpe	18,00	8,00	30,0	0,0			
Leire	19,00	9,00	25,0	0,0			
Morene	19,00	8,00	35,0	0,0			
Material	Un. Weight	Sub. Weight	Fi	C	Aa	Ad	Ap
Tørrskorpe	18,00	8,00	30,0	0,0			
Leire	19,00	9,00	25,0	0,0			
Morene	19,00	8,00	35,0	0,0

Trykksonderingen (CPTu) i hull BK-1 (profil C - bilag 14) er tatt i flere omganger. Første sondering ble tatt i dybde 2 til 13 meter. Grunnet mistet poretrykksrespons direkte under tørrskorpen ble sonderingen tatt på nytt i dybde 5 til 3 meter for å unngå forstyrrelsen mellom overgangen fra tørrskorpen. Det tok 2 nye forsøk for å få god nok kvalitet. Sondering 1 og 3 er presentert i denne rapporten. Begge sonderingene holder CPT-klasse 1. Sonderingene er tolket med data framkommet fra prøveserie i hull BK-6. Tolkningen er utført med antatt hydrostatisk poretrykk med en grunnvannstand 1 meter under terrengoverflaten. Tolkningen er utført med en forkonsolidering på 90 kPa, en plastisitet I_p på 7 og sensitivitet 10-30. Aktiv skjærstyrke er tolket til 60 kPa i tørrskorpen og mellom 25 og 60 i den underliggende leiren. Friksjonsvinkelen er tolket til 32° i tørrskorpen ca. 25° i leiren.

Trykksonderingen (CPTu) i hull BK-6 (profil C - bilag 16) er tatt i dybde 2 til 11 meter. Sonderingen holder klasse 2 grunnet nøyaktigheten på poretrykket. Sonderingen er tolket utfra prøveserien i samme hull. Tolkningen er utført med antatt hydrostatisk poretrykk med en grunnvannstand 4 meter under terrengoverflaten. Tolkningen er utført med en forkonsolidering på 90 kPa, en plastisitet I_p på 7 og sensitivitet 5-30. Aktiv skjærstyrke er tolket til 60 kPa i tørrskorpen og mellom 35 og 60 i den underliggende leiren. Friksjonsvinkelen er tolket til 30° i tørrskorpen ca. 26° i leiren.

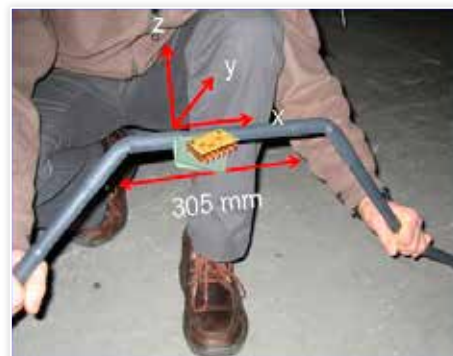
SAAF etableres enten i borehull, liggende på bakken eller på en konstruksjon for kontinuerlig logging av bevegelse, tilt og rystelse i 3 akser. I et potensielt ustabil område vil SAAF systemet kunne orienteres geografisk og gi 3D informasjon om deformasjon. Systemet har en nøyaktighet på 1.5mm på 30 meter og leveres opp til 100 meter.

SAAF målinger kan også kombineres med poretryksmålinger og gi informasjon om vannstands nivå sammen med deformasjon.
