Rv 22 Rudskogen - E18 Utbedring av problempunkter.
Delstrekning 2. Geoteknisk vurderingsrapport til reguleringsplan

RV 22 strekning 5, delstrekning 1, meter 9653, Rakkestad kommune

C15888-GEOT-02

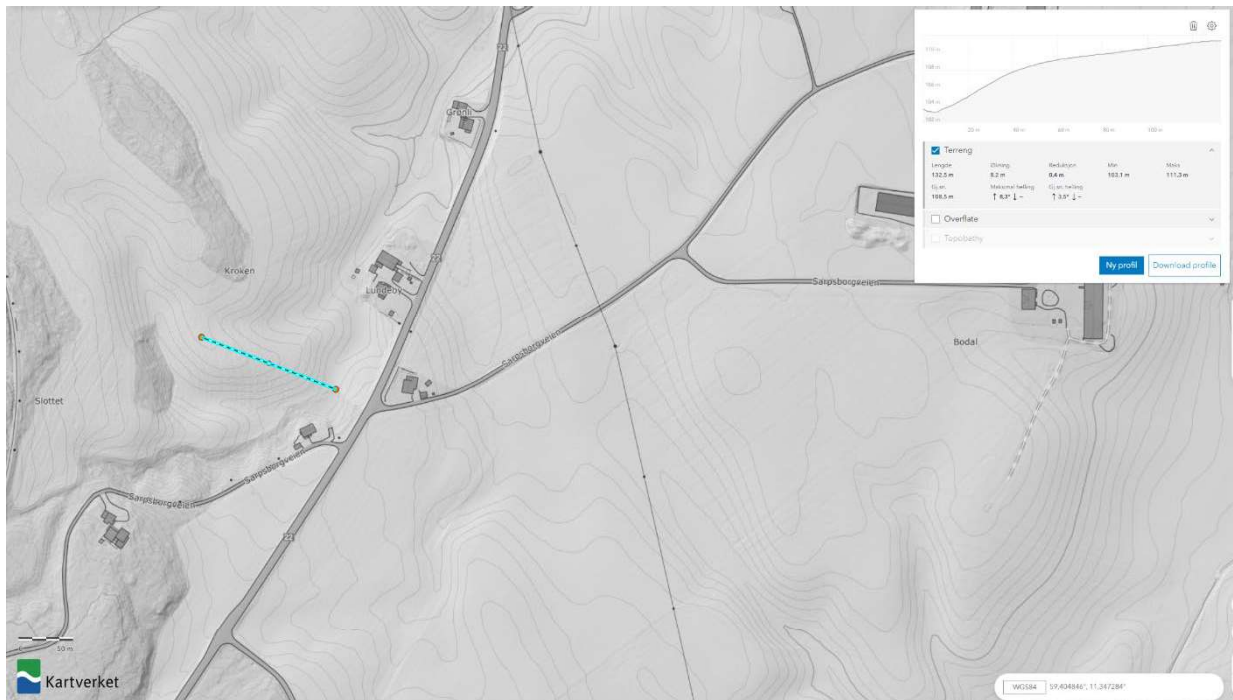
Figur 7 – Kritisk snitt D-D, i profil 1400 (høyre side). Høydeforskjell 8 meter, jevnt hellende terreng 1:16.

Antatt kritiske snitt er vist i figur 3–7. Aktuell skredmekanisme er vurdert etter flytskjema i kapittel 4.5.1 i NVE 1/2019 [8], vist i Figur 11.

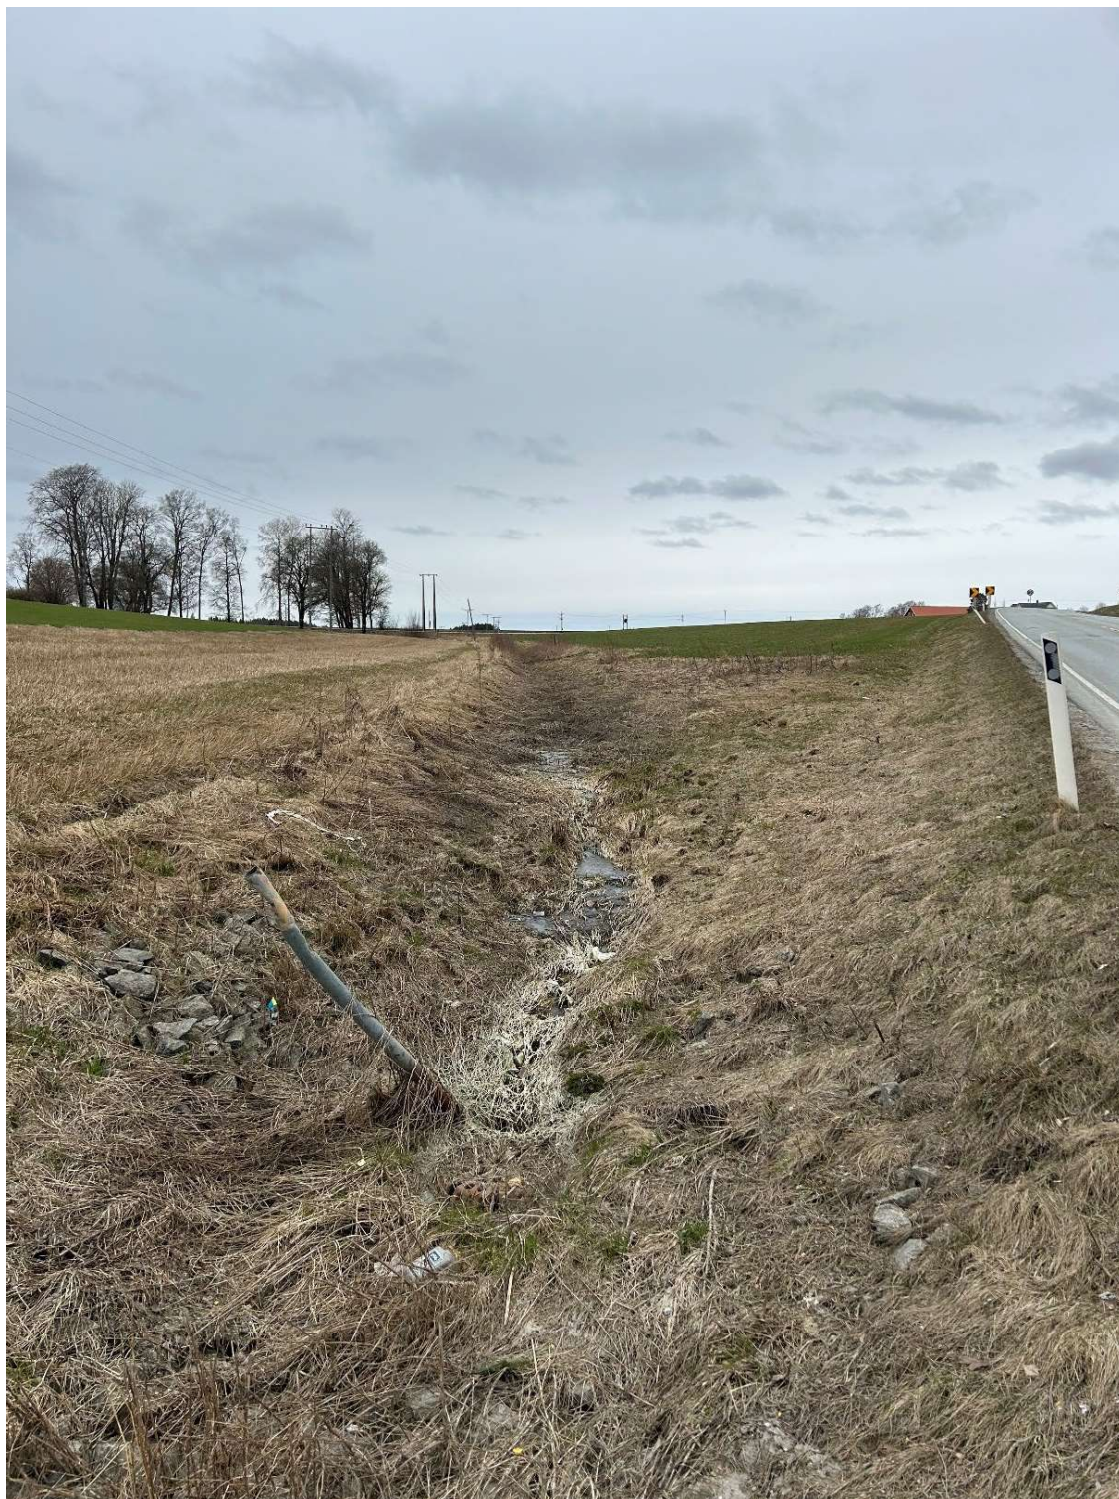
Figur 8 – Bekk fra Vestby. Bildet er tatt mot nordøst, med Rv. 22 til høyre.

Befaring ble utført 5. oktober 2023 (fellesbefaring med prosjektet) samt 4. april 2024. Fokus under befaringen var erosjonsforhold og generelle terrengforhold. Dreneringsforhold ble særlig undersøkt ved Grønli (ca. profil 1000). Her renner det en mindre bekk fra Vestby og ned mot Rv. 22. Denne er lagt i rør som ledes til stikkrenne under Rv. 22. Dette gjelder også en mindre bekk ved Grønli. Der bekkene og stikkrenna møtes er det plassert en pumpestasjon. Det kan se ut som det også er overflateavrenning i bekken fra Vestby, men det ble ikke observert tegn på erosjon her annet enn mindre forsenkinger i terrenget omkring pumpestasjonen og innløpet til stikkrenna. På østsida av vegen, ved utløpet til stikkrenna, er også bekken lagt i rør under bakken. Se Figur 10.

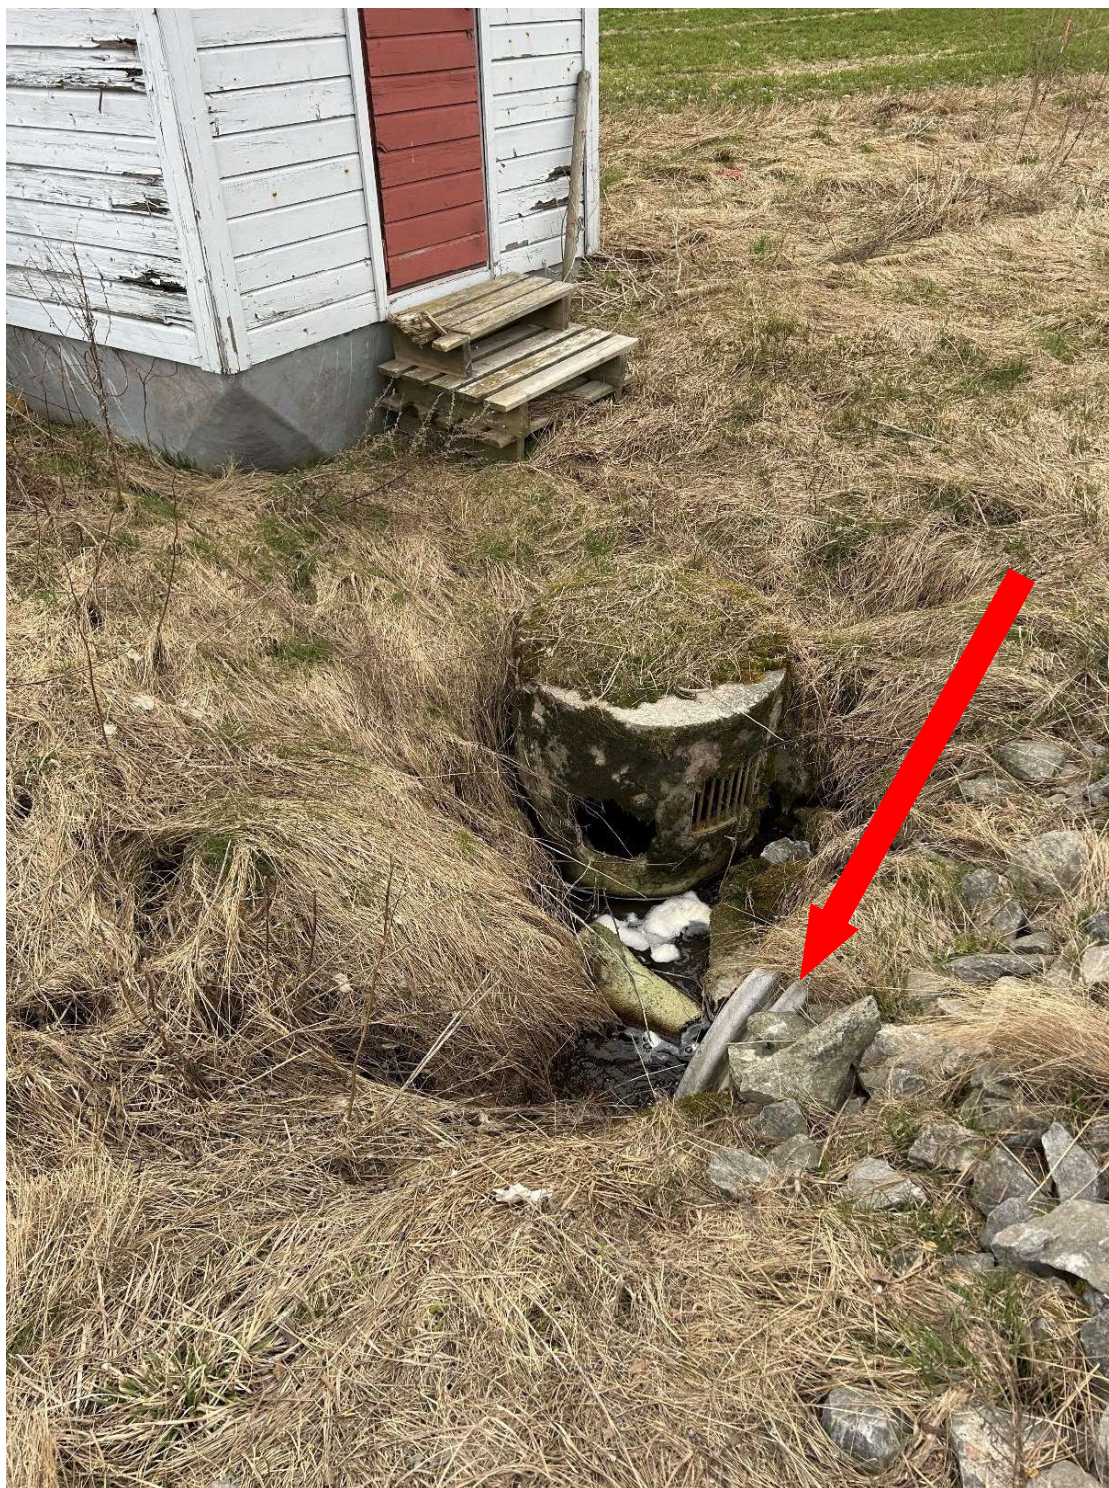
Figur 9 - Pumpestasjon og innløp til stikkrenne under Rv. 22. Rød pil peker på stikkrenna.

I forbindelse med utbedring av Rv. 22 skal stikkrenne under riksvegen skiftes ut. I den forbindelse vil innløpet samt utløpet erosjonssikres.

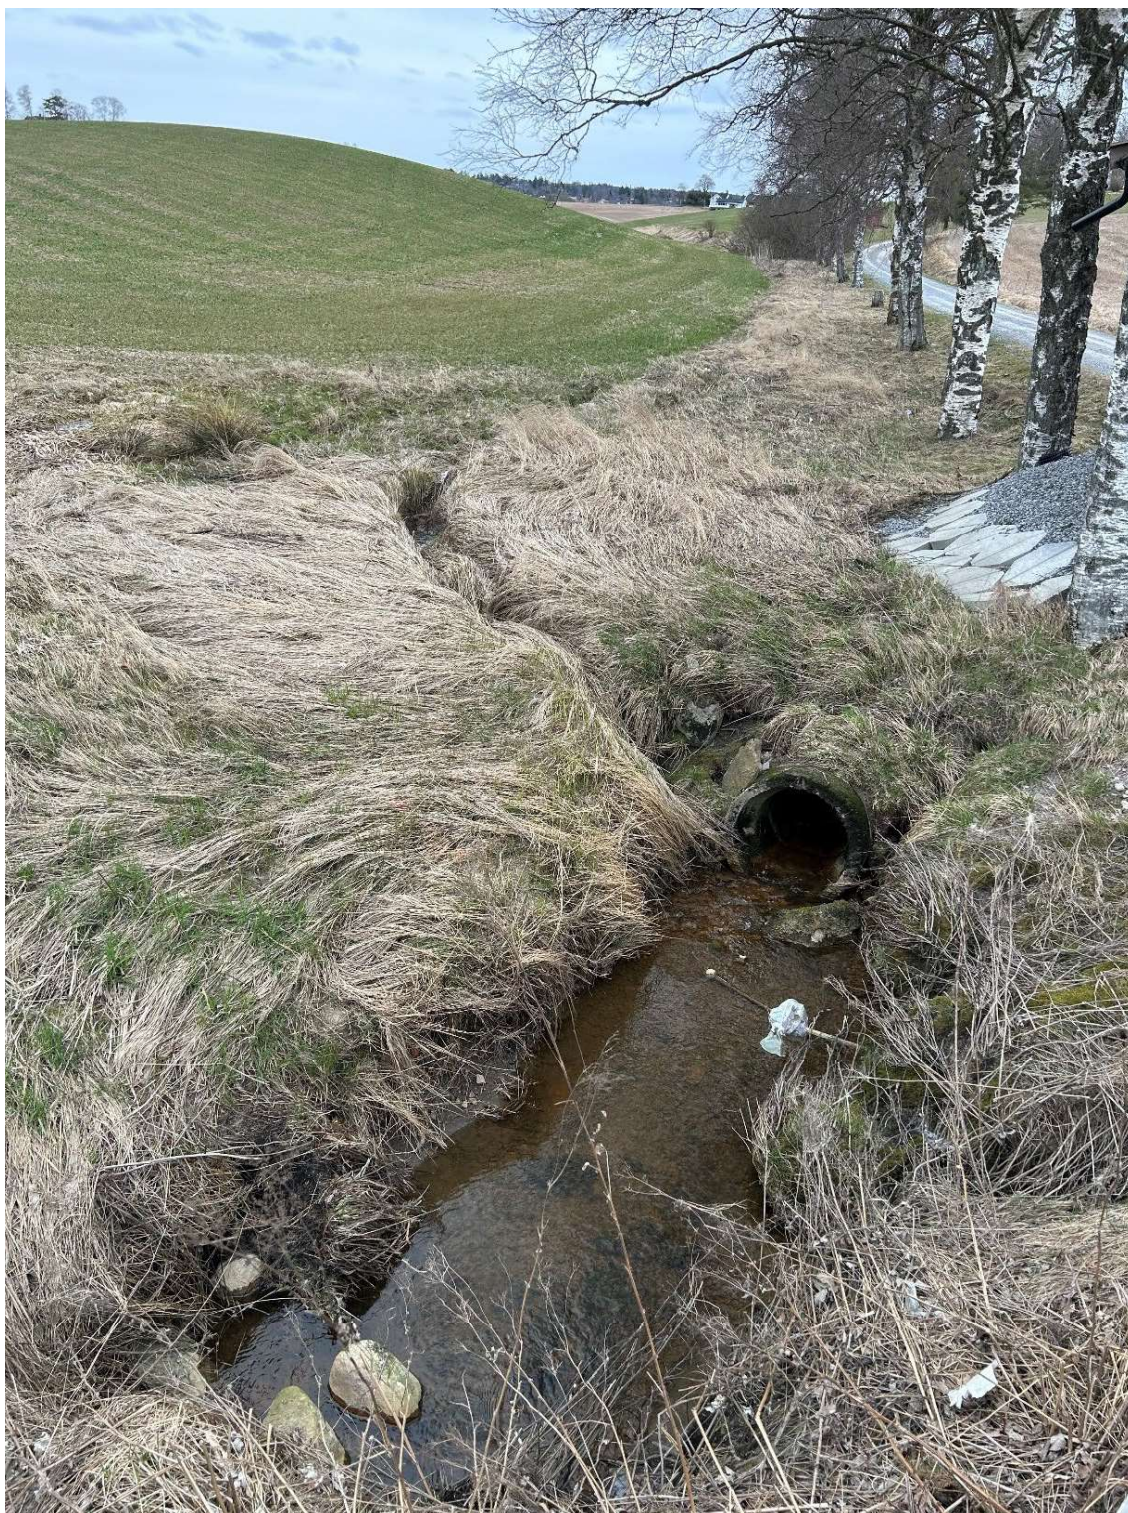
Figur 10 – Stikkrennas utløp på østsida av Rv. 22 ses så vidt til venstre. Vegen i bakgrunnen er gårdsvegen til Sarpsborgveien 152. Røret midt i bildet er innløp til bekken nedstrøms Rv. 22.

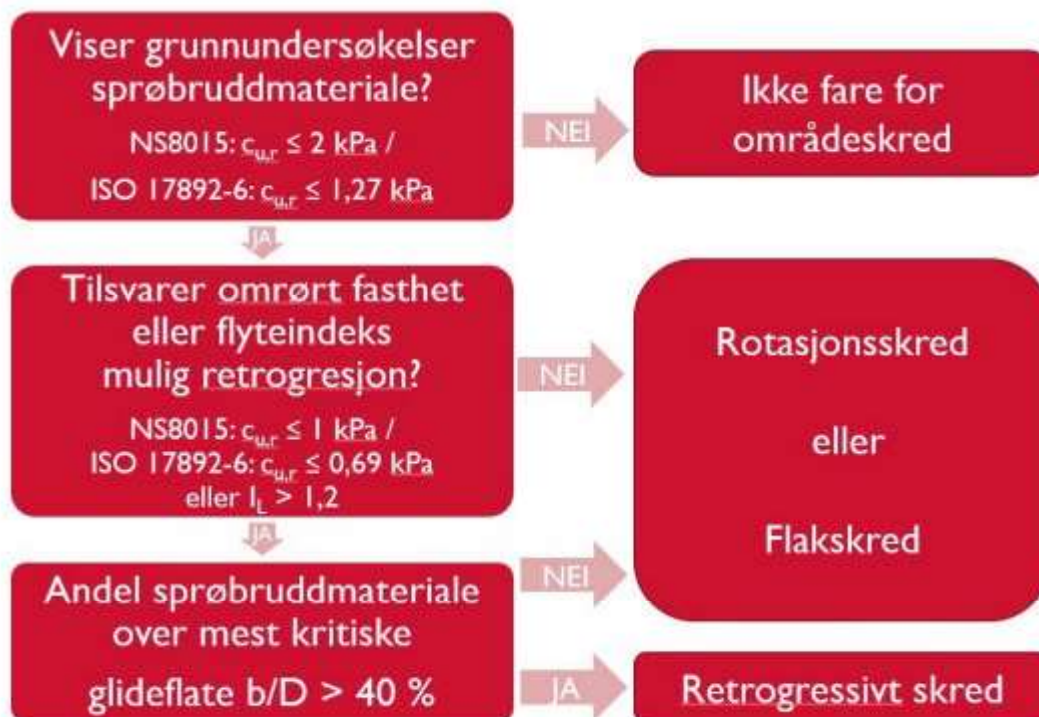
Figur 11 – Flytskjema for vurdering av aktuell skredmekanisme [8].

Viser grunnundersøkelser sprøbruddmateriale? → JA

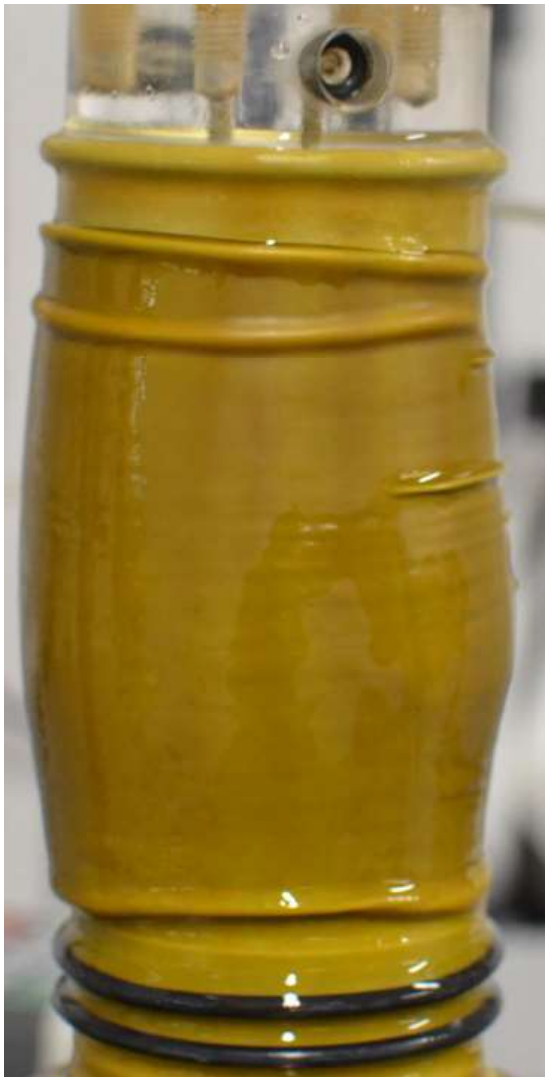
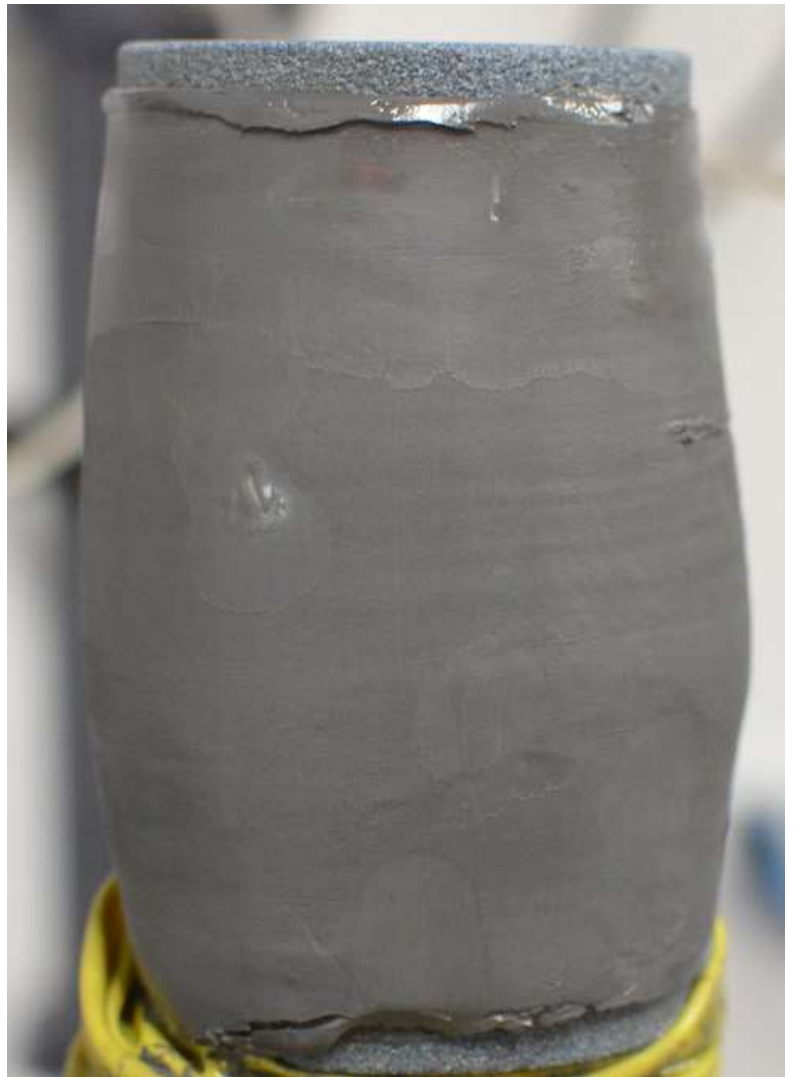
Oppdragsnr.: 2230010	Dato: 30.05.2023	
Lab nr.: 12/2	Dybde: 5-5,8m	Hull nr.: 302
Beskrivelse: Leire, noe silt i A og B, noen skjellrester

Treaks aktivt forsøk C-bit

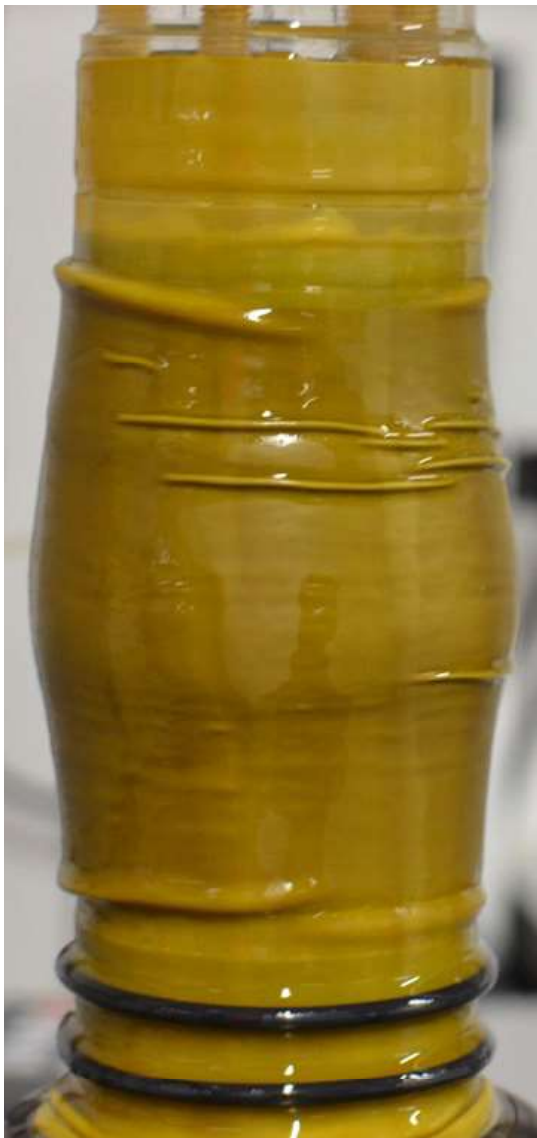
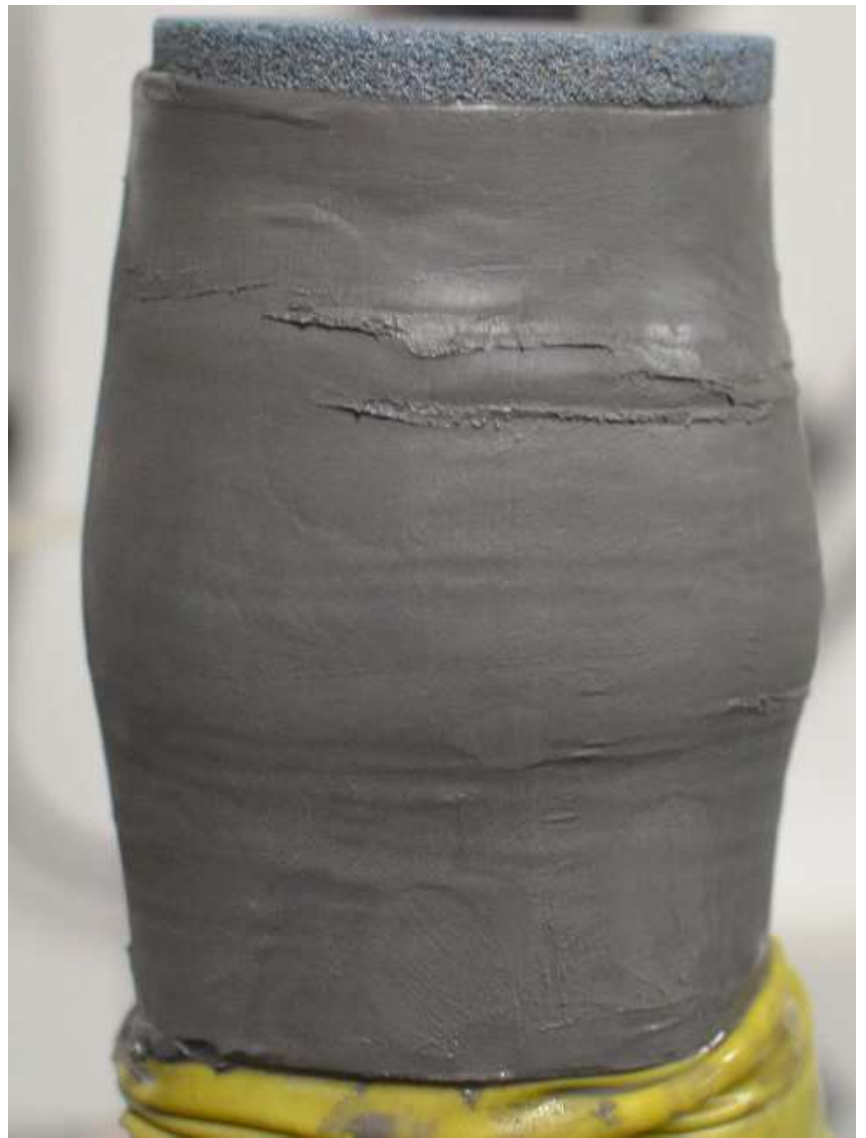
Oppdragsnr.: 2230010		Dato: 08.06.2023	
Lab nr.: 15/1	Dybde: 4,0-4,8m	Hull nr.: 308	
Beskrivelse:

Treks aktivt forsøk, D-bit

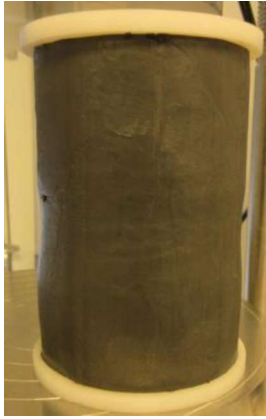
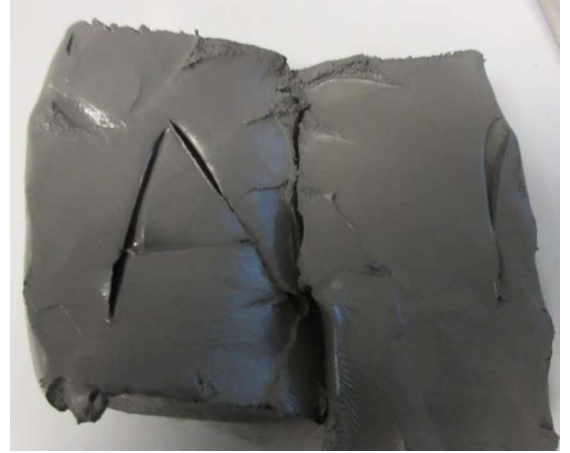
Enaks. Bit C

Unconfined Compressive Strength q_u , 41,26kPa
Undrained Shear Strength c_u , 20,63kPa
Peak Strength Recorded at Strain 14,88%

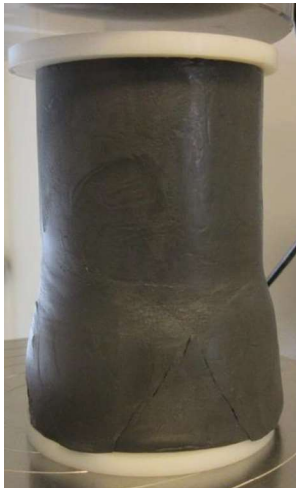
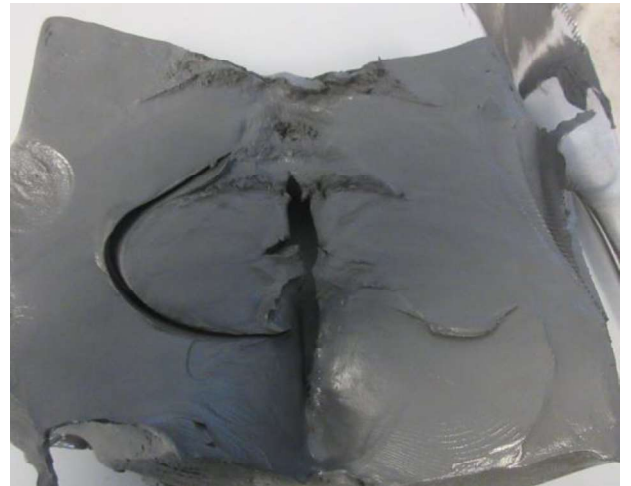
Enaks. Bit F

Unconfined Compressive Strength q_u , 36,08kPa
Undrained Shear Strength c_u , 18,04kPa
Peak Strength Recorded at Strain 6,1%

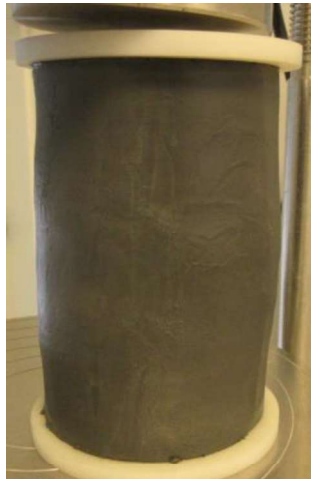
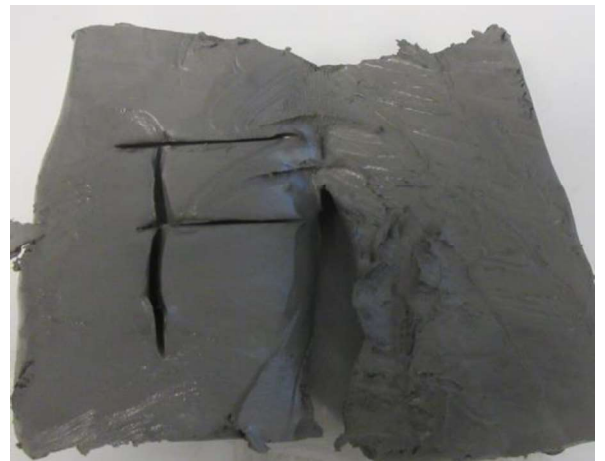
Unconfined Compressive Strength q_u , 44,89kPa
Undrained Shear Strength c_u , 22,44kPa
Peak Strength Recorded at Strain 12,14%

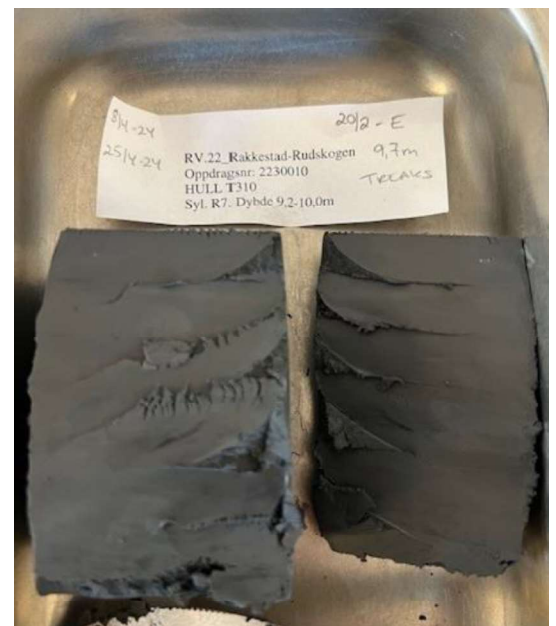
Treaks Bit E. Dybde 9,7m

Dybde 9,2-10,0m: Treaks: Bit E. Her ble det lekkasje under analysering via toppkloss (oppdaget ved Bsj). Dårlig B-verdi. Det må da vurderes om det er mulig å få noe ut av dette resultatet. Hadde Bit D i reserve. Byttet små o-ringer i toppkloss før Bit D ble bygget inn, litt for å se om lekkasjen var i orden. Dette var nå ok, Bit D har da vært i Eksikator med vann i 4 døgn før analyse. Det må da vurderes om det er noe mulig å få noe ut av dette resultatet også.

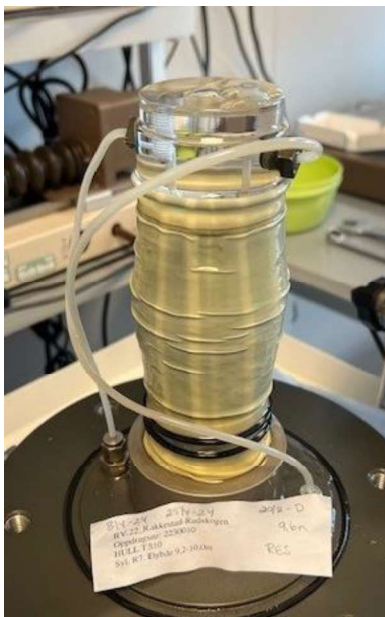
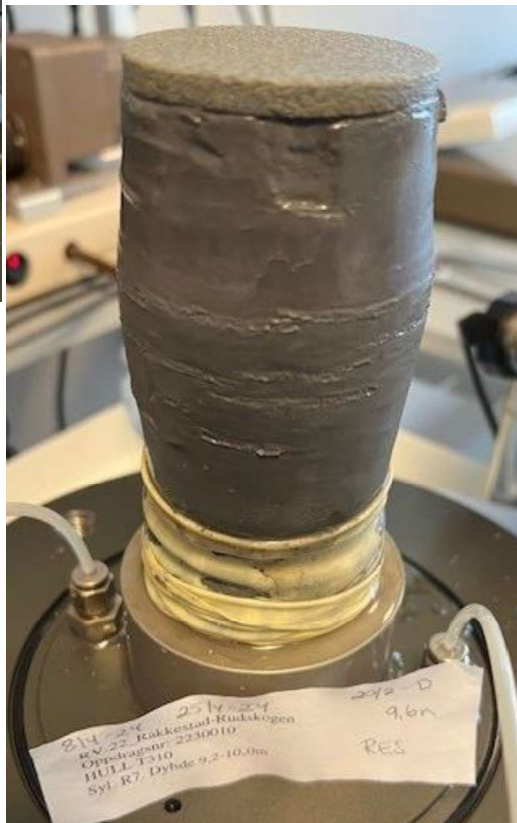
Treaks Bit D. Dybde 9,6m

Dybde 9,2-10,0m: Treaks: Bit E. Her ble det lekkasje under analysering via toppkloss (oppdaget ved Bsj). Dårlig B-verdi. Det må da vurderes om det er mulig å få noe ut av dette resultatet. Hadde Bit D i reserve. Byttet små o-ringer i toppkloss før Bit D ble bygget inn, litt for å se om lekkasjen var i orden. Dette var nå ok, Bit D har da vært i Eksikator med vann i 4 døgn før analyse. Det må da vurderes om det er noe mulig å få noe ut av dette resultatet også.

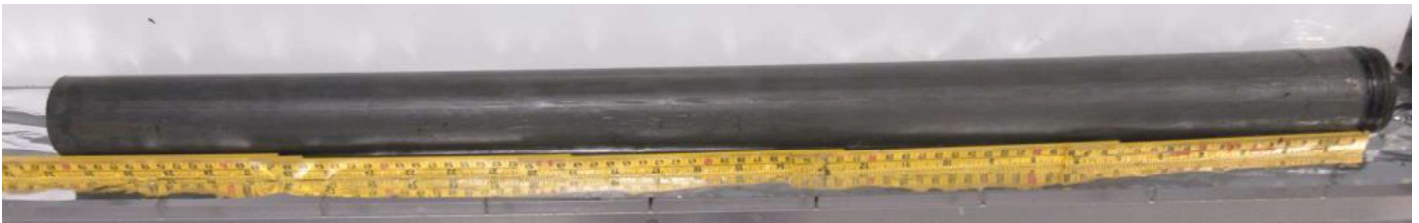
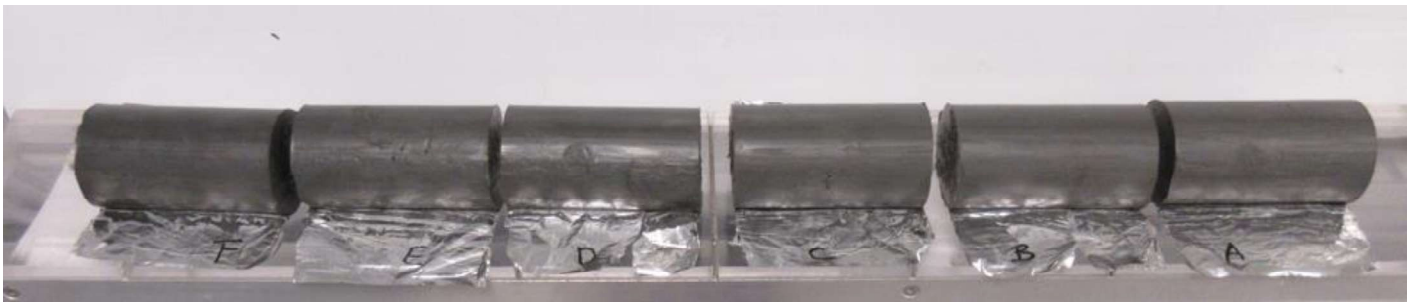
STATENS VEGVESEN - REGION SØR RESSURS VEGTEKNISK - GRUNNUNDERSØKELSER	
Sted: <i>Rv22 Rakkestad</i>	Dybde: <i>4,2-5</i>
Oppdrag nr.: <i>C5888</i>	Jordart: <i>leire</i>
Hull: <i>T315</i>	Dato: <i>08.04.2024</i>
Pei:	Sign: <i>Solt / VZ</i>

Beskrivelse: Grå, litt mørk prøve. Antatt leire. Ødometerforsøk er utført, men ingen bilder, da prøven stod over helgen før utbygging (vanskelig å få hel ut av innbyggingsringen, kun i biter).
 Analysert til: Leire, humusholdig. Kvikk.

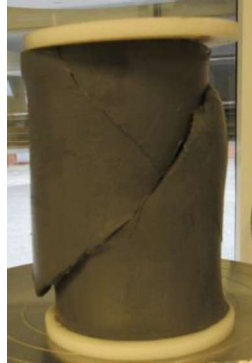
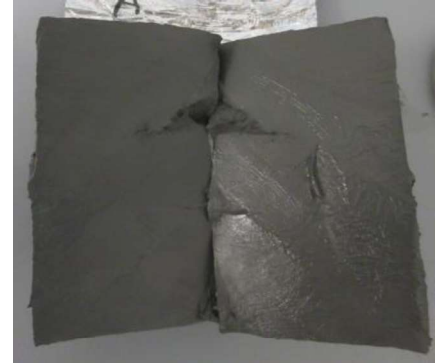
Enaks F.bit

Unconfined Compressive Strength q_u , 23,32kPa
Undrained Shear Strength c_u , 11,66kPa
Peak Strength Recorded at Strain 6,3%

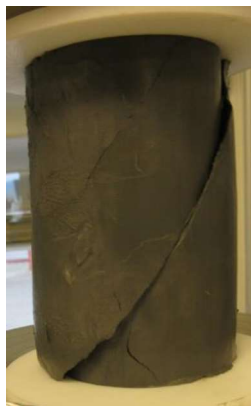
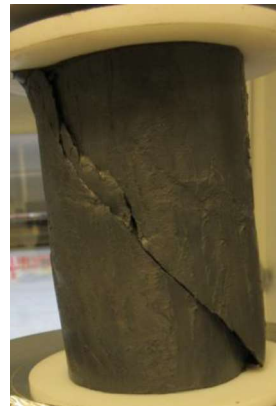
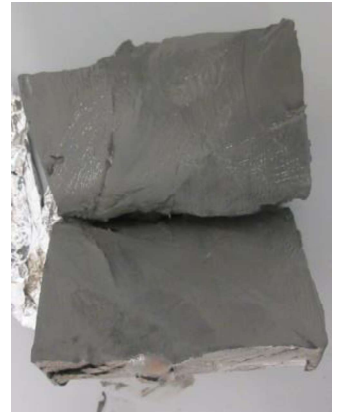
Treaks B bit.

Unconfined Compressive Strength q_u , 23,51kPa
Undrained Shear Strength c_u , 11,75kPa
Peak Strength Recorded at Strain 7,17%

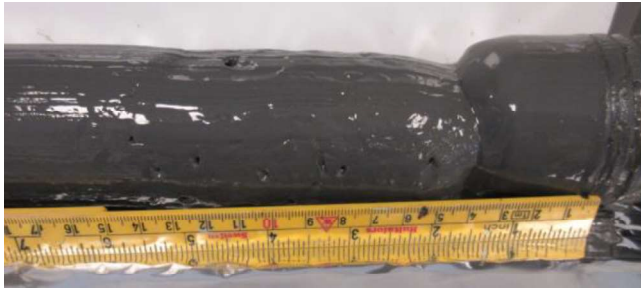
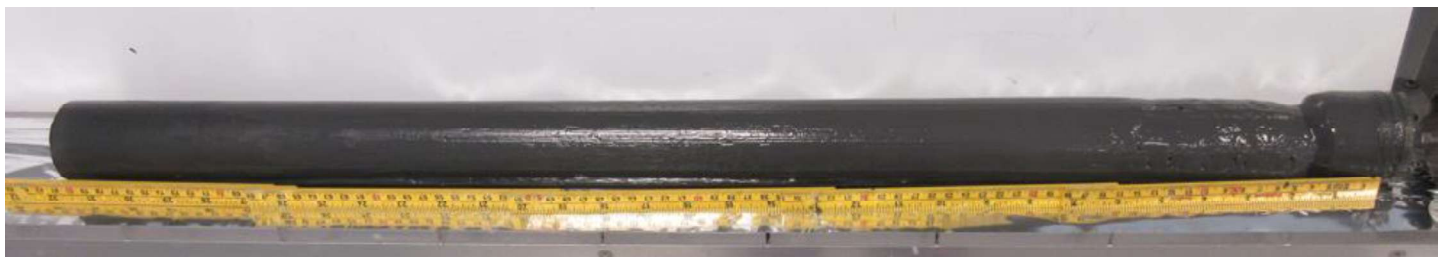
1165 STATENS VEGVESEN - REGION SØR RESSURS VEGTEKNISK - GRUNNUNDERSØKELSER	
Sted: Rv.22 Rakkestad	Dybde: 10,20 - 11
Oppdrag nr.: C15 888	Jordart: Leire
Hull: T.315	Dato: 08.04.2024
Utdelt av: [Signature]	Sign: Sst / [Signature]

Oppdragsnr.: 2230010 Rv.22 Rakkestad-Rudskogen		Dato: 29.04.2024 Sign.: Gro Elin S. Vrang Sund	
Lab nr.: 21-2	Dybde: 10,2-11,0m	Hull nr.: T315	
Beskrivelse: Mørk grå, seig prøve, med fuktig overflate. Prøven er myk / bløt og ved omrøring blir den flytende – Kvikk. D biten har et hull i overflaten. E og spesielt F biten er noe fastere og har tørrere overflate enn resten av cylinderen. Antatt leire, kvikk. Analysert til: Leire. Kvikk.

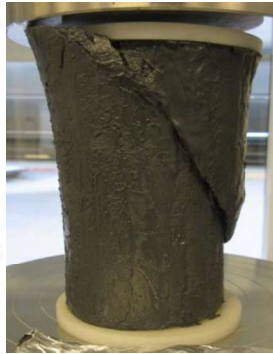
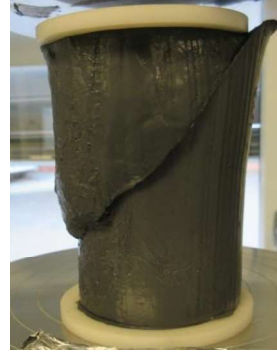
Enaks B.bit

Unconfined Compressive Strength q_u , 13,22kPa
Undrained Shear Strength c_u , 6,61kPa
Peak Strength Recorded at Strain 8,23%

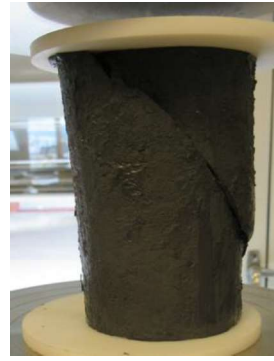
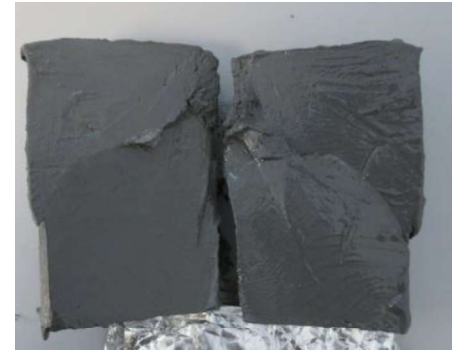
Enaks F.bit

Unconfined Compressive Strength q_u , 18,39kPa
Undrained Shear Strength c_u , 9,19kPa
Peak Strength Recorded at Strain 12,27%

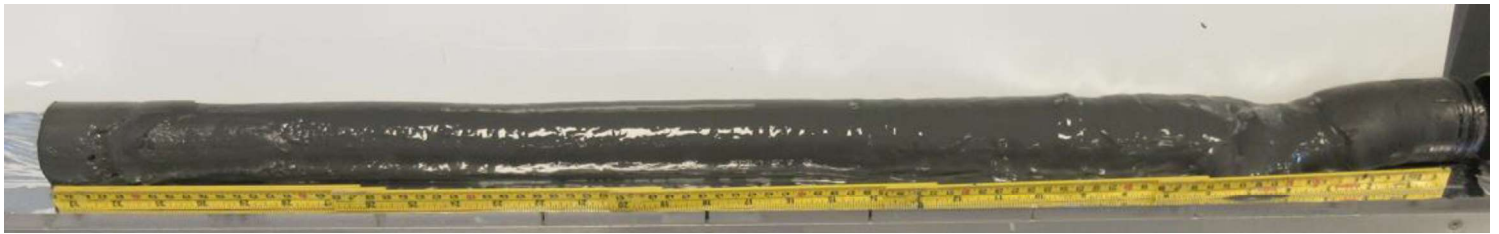
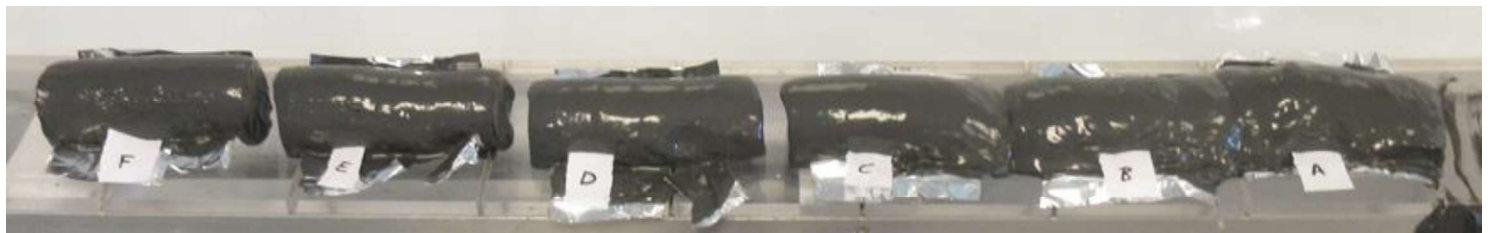
STATENS VEGVESEN - REGION SØR RESSURS VEGTEKNISK - GRUNNUNDERSØKELSER	
Sted: <i>AV22 Rakkestad</i>	Dybde: <i>15,2-16</i>
	Jordart: <i>leire</i>
Oppdrag nr.: <i>615888</i>	
Hull: <i>T315</i>	Dato: <i>02.05.2024</i>
Pel:	Sign: <i>Solt/TEF</i>

Oppdragsnr.: 2230010 Rv.22 Rakkestad-Rudskogen		Dato: 02.05.2024 Sign.: Gro Elin S. Vrang Sund	
Lab nr.: 21-3	Dybde: 15,2-16,0m	Hull nr.: T315	
Beskrivelse: Mørk grå, seig, forstyrret prøve. Prøven kollapser på benk. Ikke egnet for bla. treaksial forsøk. Kvikk! Antatt siltig leire. Analysert til: Siltig leire. Kvikk.

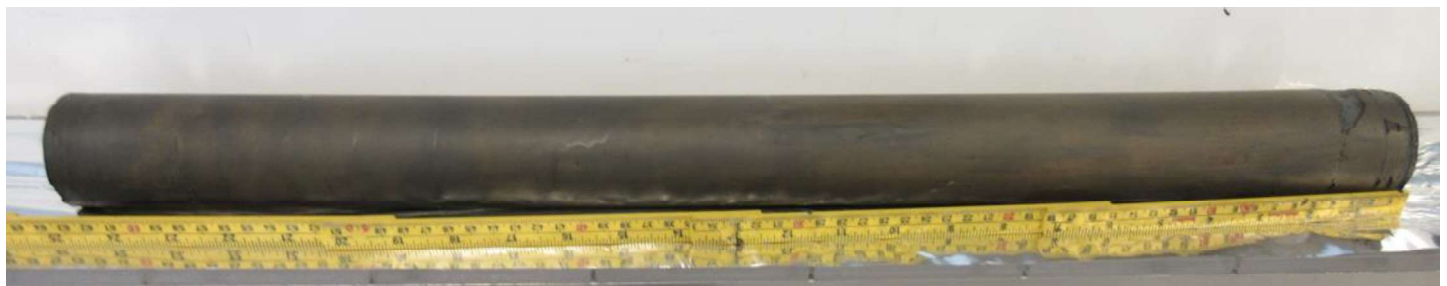
Oppdragsnr.: 2230010 Rv.22 Rakkestad-Rudskogen		Dato: 02.05.2024	
Lab nr.: 22-1	Dybde: 2,2-3,0m	Hull nr.: T318	
<p>Beskrivelse: Ikke full sylinder. Prøven måtte «joggles» ut (prøven trengte mer kraft en det som er vanlig får å få skjøvet ut prøven. Kraften blir påført litt støtvis, det er ikke like skånsomt for prøven). Grå og brun prøve. Veldig hard prøve, ikke mulig å få rette kuttflater, det går «skall» av kantene ved oppdeling. Antatt tørrskorpe silt. Analysert til: Siltig leire.</p>

A2 STATENS VEGVESEIV - REGION SØR RESSURS VEGTEKNISK - GRUNNUNDERSØKELSER	
Sted: Rv22 Rakkestad	Dybde: 2,20-3
	Jordart: Torshempe
Oppdrag nr.: L15888	
Hull: T218	Dato: 08.04.2024
Pel:	Sign: Sott / T&F

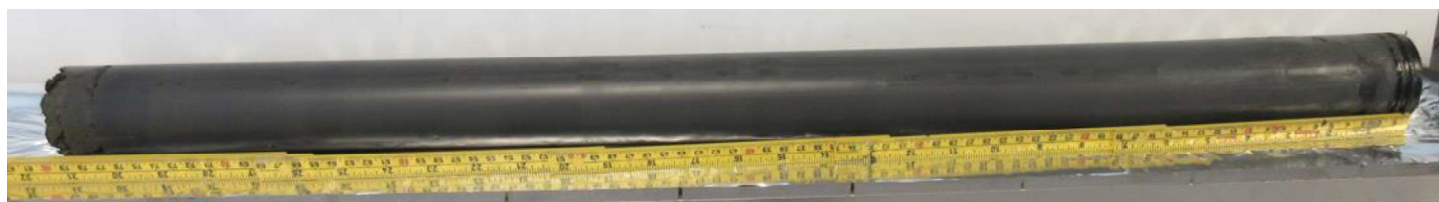
Oppdragsnr.: 2230010 Rv.22 Rakkestad-Rudskogen		Dato: 02.05.2024	
Lab nr.: 22-2	Dybde: 5,2-6,0m	Hull nr.: T318	
Beskrivelse: Mørk grå, nokså jevn prøve. Fast prøve som var lett å røre om / lett formbar. Antatt: siltig leire.			
Analysert til: Siltig leire

STATENS VEGVESEN - REGION SØR RESSURS VEGTEKNISK - GRUNNUNDERSØKELSER	
Sted: Rv22 Rakkestad	Dybde: 5,20-6
	Jordart: Silt
Oppdrag nr.: C15 888	
Hull: T218	Dato: 02.04.2024
Pel:	Sign: SOH / TEF

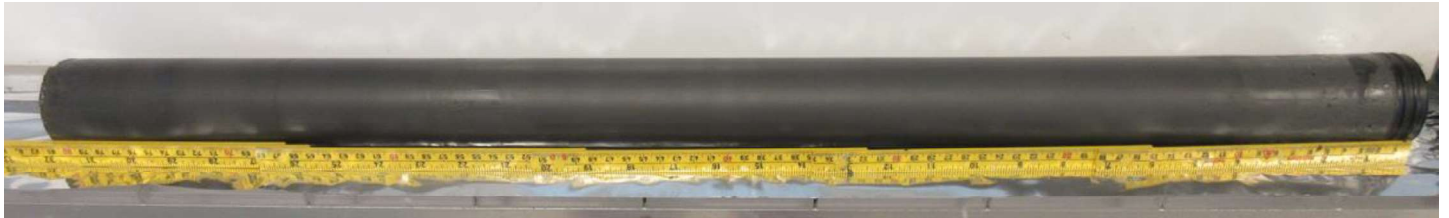
Oppdragsnr.: 2230010 Rv.22 Rakkestad-Rudskogen		Dato: 22.04.2024	
Lab nr.: 22-3	Dybde: 6,2-7,0m	Hull nr.: T318	
Beskrivelse: Mørk grå, nokså jevn prøve. Prøven var lett å røre om / lett formbar. Antatt: leire. Analysert til: leire

STATENS VEGVEIEN - REGION SØR RESSURS VEGTEKNISK - GRUNNUNDERSØKELSER	
Sted: Rv 22 Rakkestad	Dybde: 6,20-7
	Jordart: Silt
Oppdrag nr.: C15888	
Hull: T318	Dato: 08.04.2024
Pei:	Sign: SOT IEP

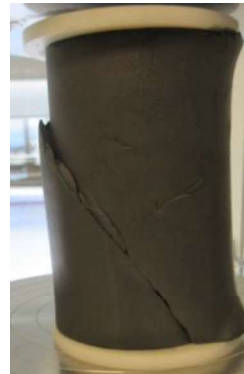
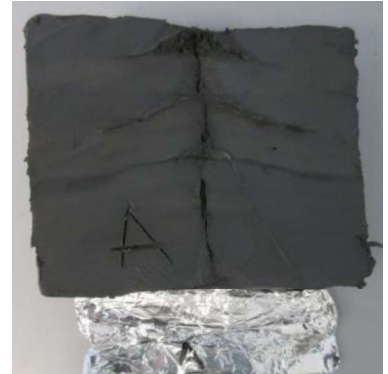
Unconfined Compressive Strength q_u 51,4kPa
Undrained Shear Strength c_u 25,7kPa
Peak Strength Recorded at Strain 5,83%

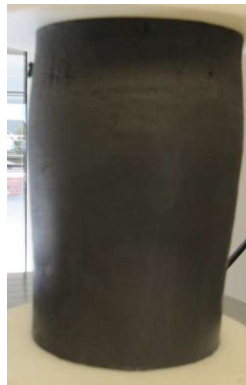
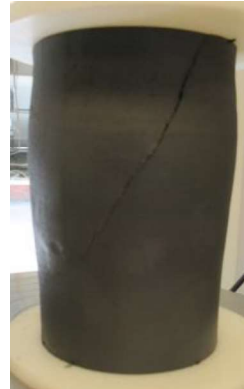
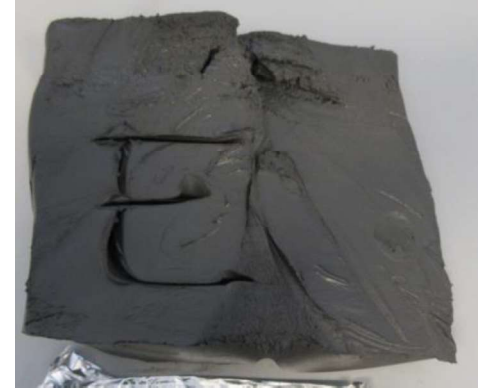
Enaks F.bit

Unconfined Compressive Strength q_u 61,34kPa
Undrained Shear Strength c_u 30,67kPa
Peak Strength Recorded at Strain 7,58%

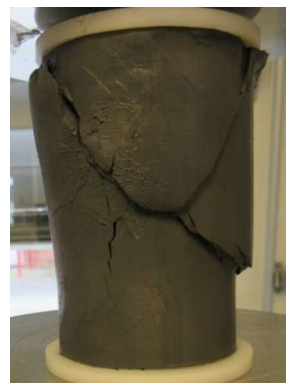
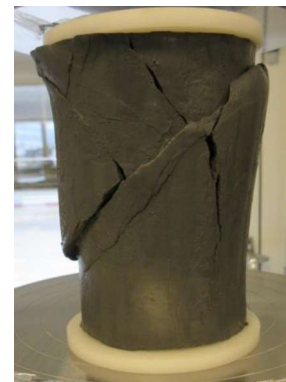
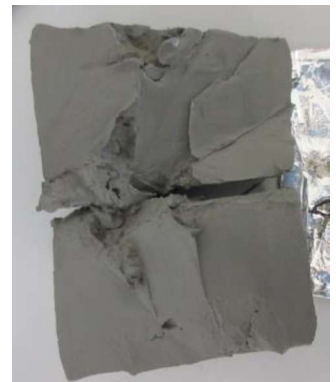
Unconfined Compressive Strength q_u , 27,58kPa
 Undrained Shear Strength c_u , 13,79kPa
 Peak Strength Recorded at Strain 12,26%

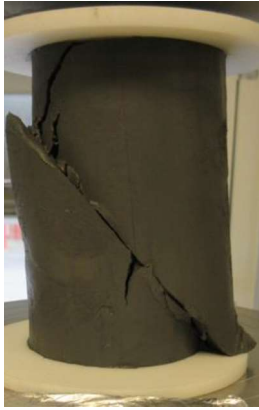
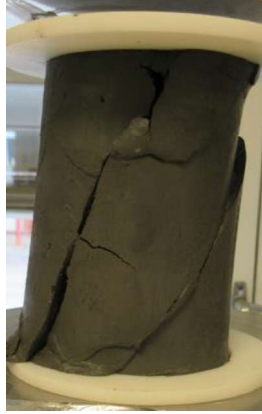
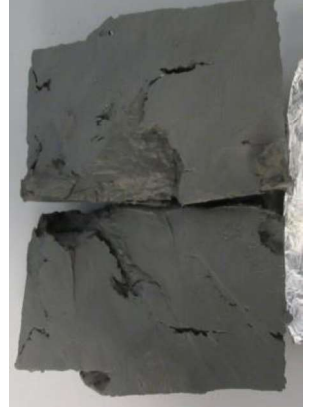
Enaks E.bit

Graf mangler.

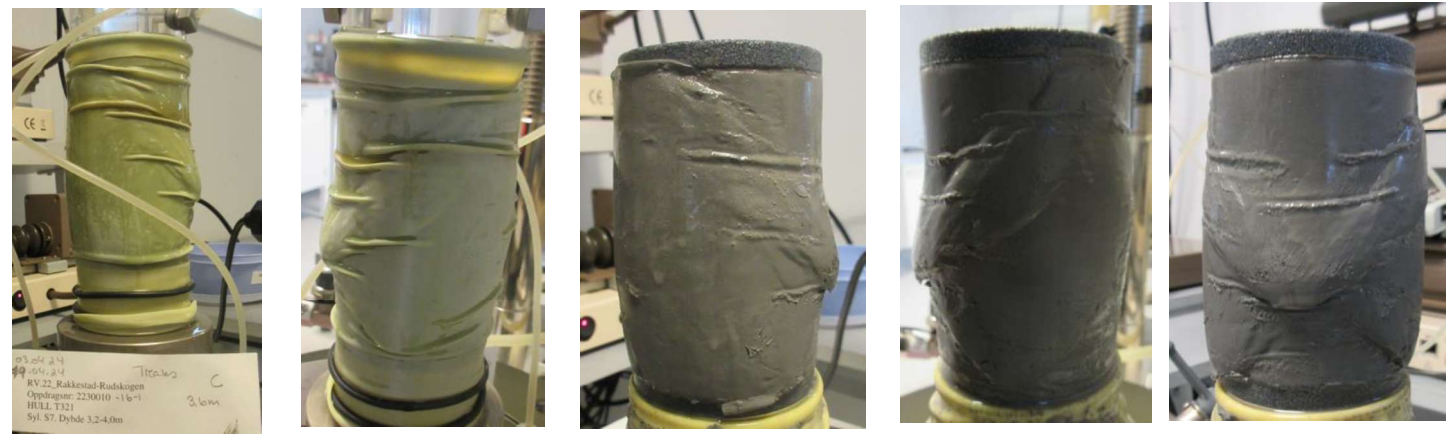
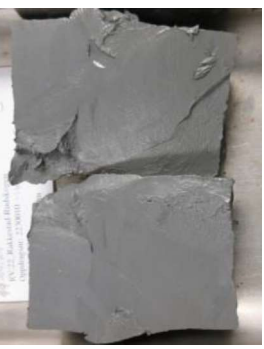
Treaks C.bit.

Det ble lagt inn feil baktrykk i Stage 4, så trykkøkningen mellom «Celle pressure» og «Back pressure» var ikke parallell. Effektivspenningen ble feil i Stage 4, og under B-test 2. Er rett resten av forsøket, men prøven fikk en ekstra belastning før skjærforsøket.

Treaksforsøk - GDS				Operator: GEV	
STATENS VEGVESEN					
Prosjekt Nr.	C15888	Oppdr. Nr.	2230010	Lab. Nr.	16-1C
Hull Nr.	T321	Profil		Saksbehandler:	to SkogenGrønndal
Sted	Rv22_Rudskogen	H ₁ (mm) innbygd	96,97	GDS-specimen.ref.	1
Utkjørt	09. apr	D ₁ (mm) innbygd	54	Forsøkstype	CAUA
Innbygd	09. apr	H ₂ (mm) konsolidert	96,3731	B-sjekk	0,87 / 1,4
Konsolidert	09. apr	D ₂ (mm) konsolidert		Def. Hast. UU, (mm/mi)	0,03232
K_v	0,9	Deformasjon konsolidert	0,5969	Def. Hast. CU, (mm/mi)	0,03212
σ' V₀	1	Utpresset porevann (mm ³)/(%)	3295		1,48 %
Vanndybde (m ³)	0,0	Innpresst porevann (mm ³)/(%)			0,00 %
z Dybde (m)	3,6	Station: 1			
γ Romvekt (kN/m ³)	16,2	Andre verdier:			
GVS (m ³)	0,6	Vekt hel prøve før g: 366,62			
σ _v (kPa) (last)	58,32	478	30	Konsolideringsvekt hel prøve etter g: 360,58	
σ _h (kPa) (celle h)	55,49	475	27	Vanninnhold våt g: 55	
q Deviator (kPa)	2,83	2,83	2,83	Vanninnhold tørr g: 24	
u (kPa) (pore)	30	450	2	Flytegrense W _L : 31

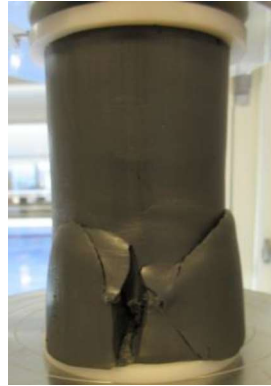
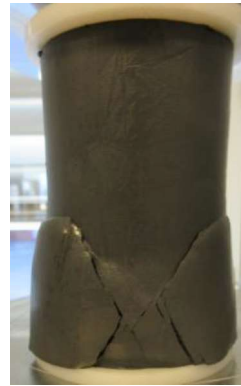
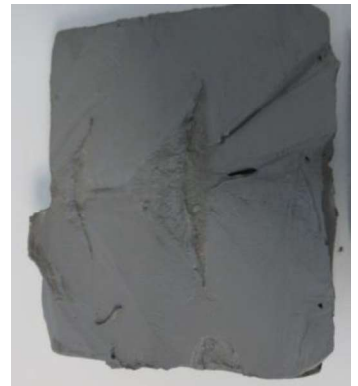
Unconfined Compressive Strength q_u , 35,05kPa
Undrained Shear Strength c_u , 17,52kPa
Peak Strength Recorded at Strain 5,56%

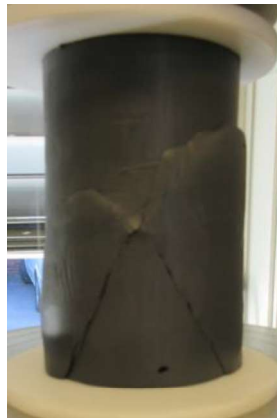
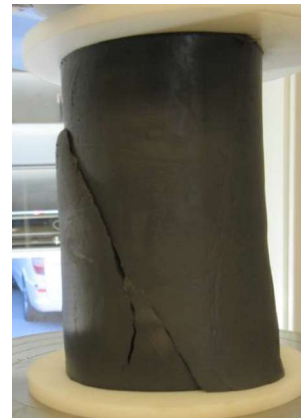
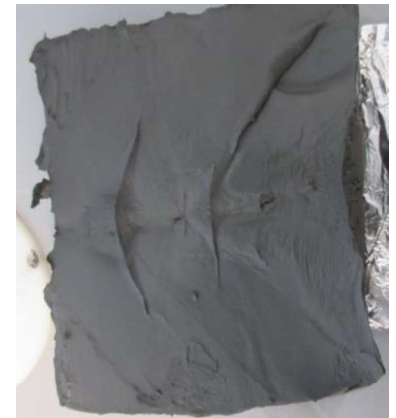
Enaks D.bit

Unconfined Compressive Strength q_u , 37,66kPa
Undrained Shear Strength c_u , 18,83kPa
Peak Strength Recorded at Strain 5,23%

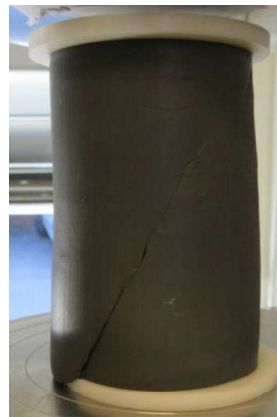
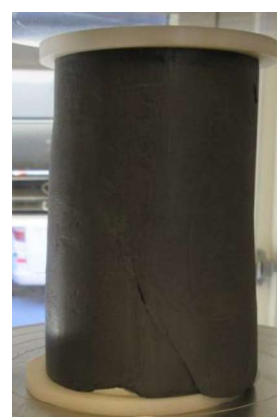
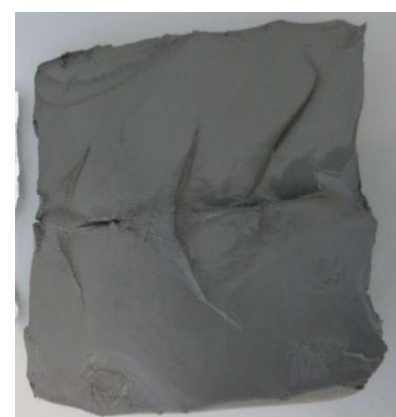
Enaks F.bit

Unconfined Compressive Strength q_u , 38,3kPa
Undrained Shear Strength c_u , 19,15kPa
Peak Strength Recorded at Strain 5,69%

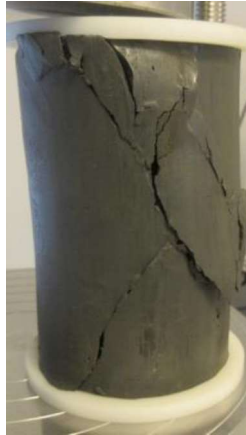
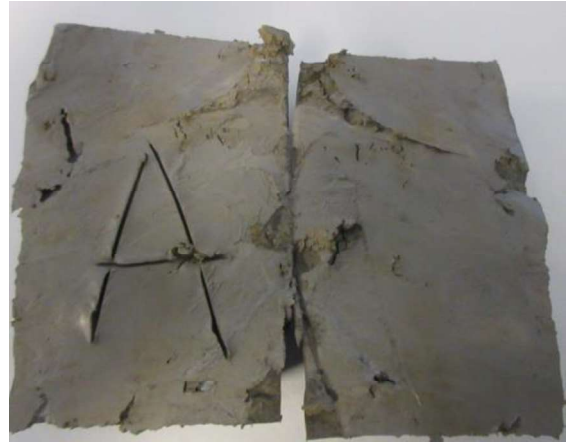
Unconfined Compressive Strength q_u , 113.58kPa
Undrained Shear Strength c_u , 56.79kPa
Peak Strength Recorded at Strain 5.07%

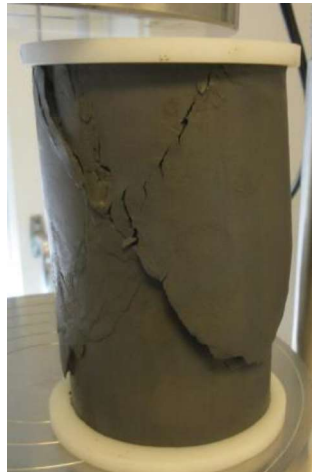
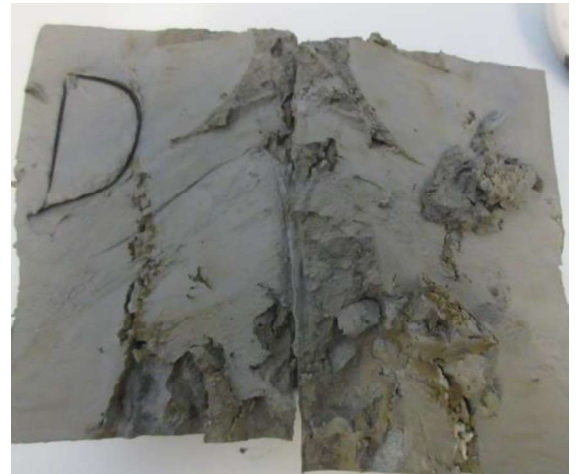
Enaks. Bit D

Unconfined Compressive Strength q_u , 89.98kPa
Undrained Shear Strength c_u , 44.98kPa
Peak Strength Recorded at Strain 4.15%

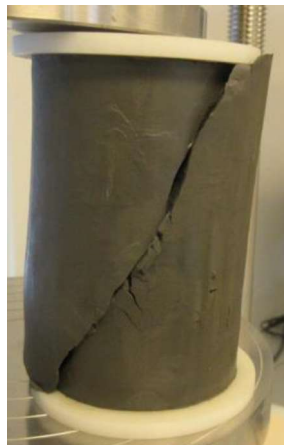
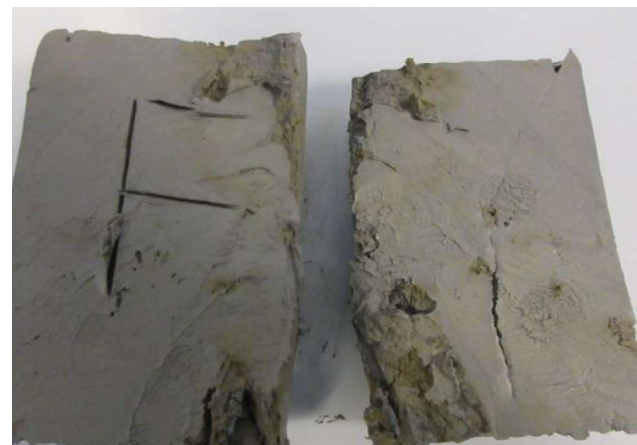
Enaks. Bit F

Unconfined Compressive Strength q_u , 80.54kPa
Undrained Shear Strength c_u , 40.27kPa
Peak Strength Recorded at Strain 4.42%
