Rv 22 Rudskogen - E18 Utbedring av problempunkter.
Delstrekning 2. Geoteknisk vurderingsrapport til reguleringsplan

RV 22 strekning 5, delstrekning 1, meter 9653, Rakkestad kommune

C15888-GEOT-02

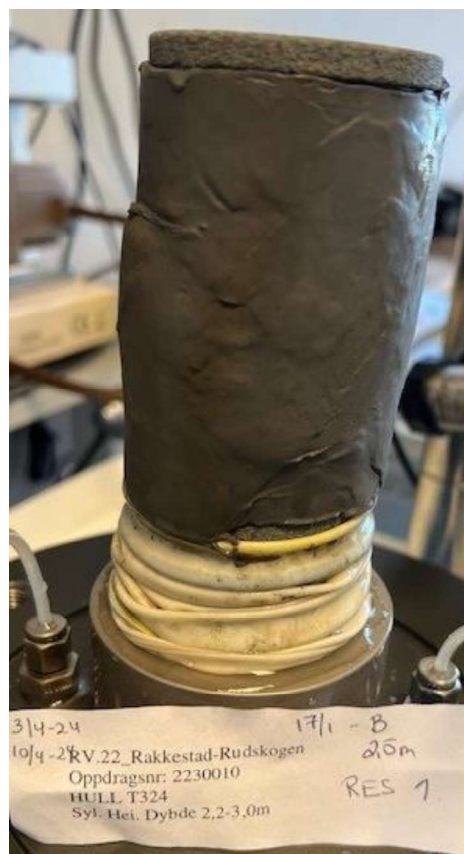
Treaks Bit B. Dybde 2,5m

Oppdragsnr.: 2230010 Rv.22 Rakkestad-Rudskogen		Dato: 10.04.2023 Sign: Anniken Setalid
Lab nr.: 17/1	Dybde: 2,2-3,0m	Hull nr.: T324
Info: Siden det ikke var reserve sylinder på dette hullnr, ble Reserve bit. Bit B bygget inn dagen etter utkjøring av sylinder. Den har ligget et døgn i Eksikator med vann, er nok en litt tørrere prøve en bit C.

30.04.2024	Prøve 1. Dybde 2,2-3,0m: C-bit ble bygget inn til treaks. Dagen etter ved trykkøkning ble det oppdaget lekkasje ved stor O-ring nede på cella. Siden det ikke var reserve sylinder på dette hull nr, ble reserve bit B bygget inn. Den hadde da stått i eksikator med vann i et døgn før innbygging.
30.04.2024	Densitet oppgitt på A bit gjelder for hele sylindren.
30.04.2024	Prøve 1: Densitet oppgitt på C bit gjelder kun for denne 10cm biten
30.04.2024	Prøve 2: Densitet oppgitt på D bit gjelder kun for denne 10cm biten

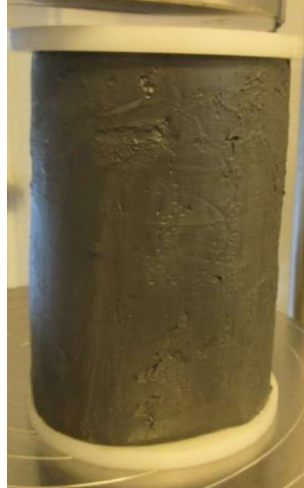
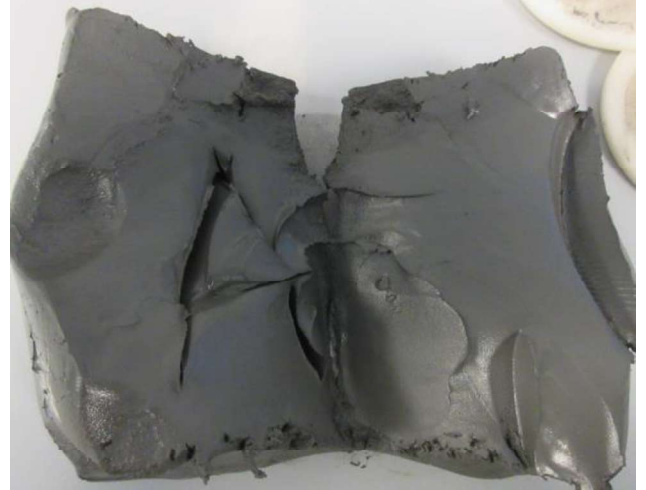
Unconfined Compressive Strength q_u , 26,76kPa
Undrained Shear Strength c_u , 13,38kPa
Peak Strength Recorded at Strain 12,43%

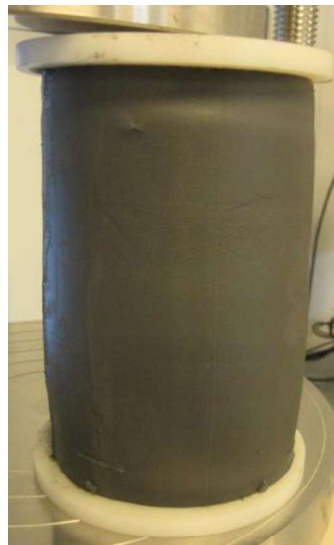
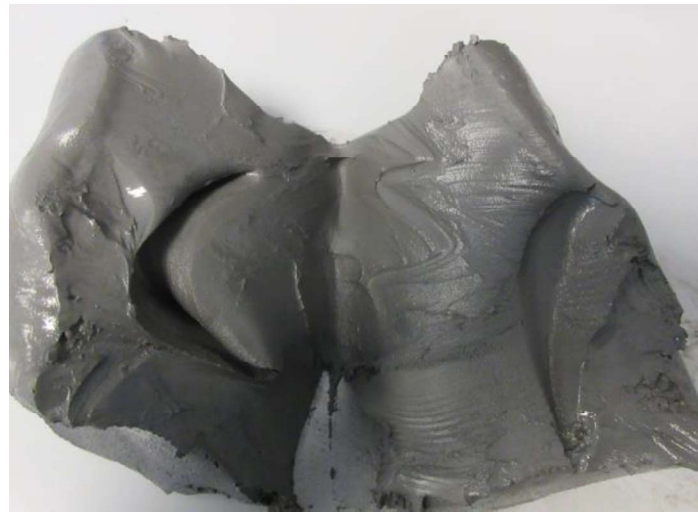
Enaks. F Bit

Unconfined Compressive Strength q_u , 26,66kPa
Undrained Shear Strength c_u , 13,33kPa
Peak Strength Recorded at Strain 12,78%

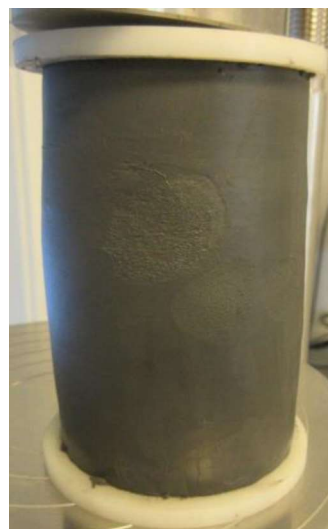
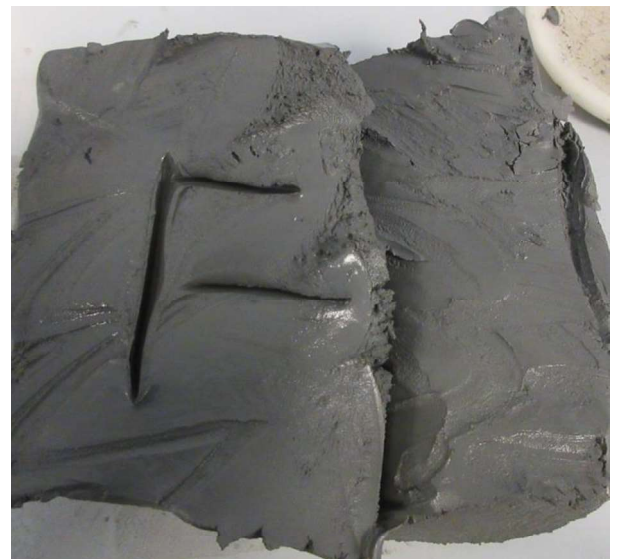
Unconfined Compressive Strength q_u , 36,38kPa
Undrained Shear Strength c_u , 18,19kPa
Peak Strength Recorded at Strain 14,98%

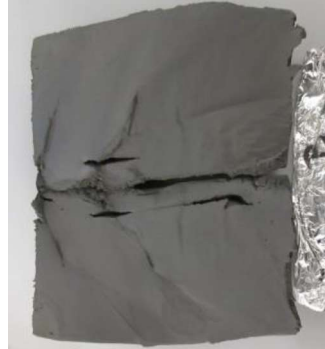
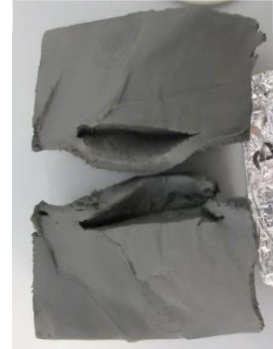
Enaks D.bit

Unconfined Compressive Strength q_u , 91,03kPa
Undrained Shear Strength c_u , 45,51kPa
Peak Strength Recorded at Strain 10,14%

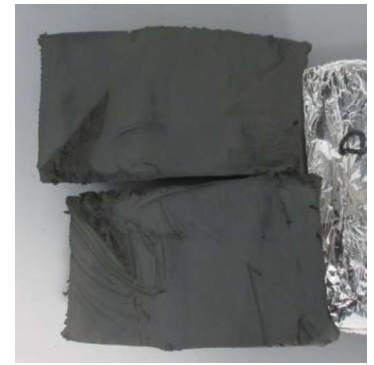
Enaks E.bit

Unconfined Compressive Strength q_u , 90,75kPa
Undrained Shear Strength c_u , 45,37kPa
Peak Strength Recorded at Strain 8,85%

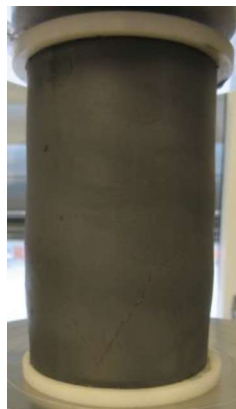
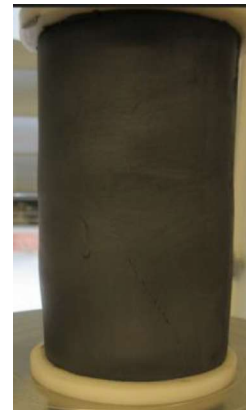
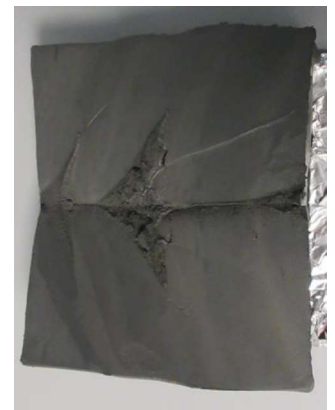
Unconfined Compressive Strength q_u , 101,32kPa
Undrained Shear Strength c_u , 50,66kPa
Peak Strength Recorded at Strain 8,65%

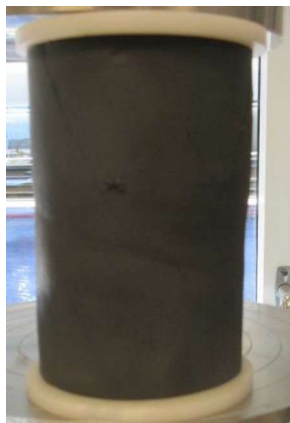
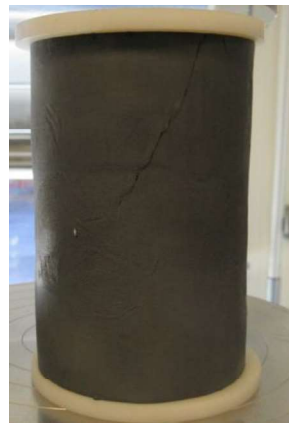
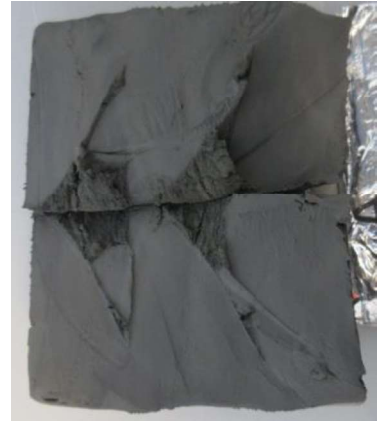
Enaks A.bit

Unconfined Compressive Strength q_u , 109.51kPa
 Undrained Shear Strength c_u , 54.75kPa
 Peak Strength Recorded at Strain 9.46%
