| Oppdrag | Nummer og navn<br>24625 - Ål, Torpo - Skredfarekartlegging og tiltaksvurdering for kritiske punkt for deler av Torpo | Oppdragsleder<br>Kristin Lome |
| Dokument | Nummer<br>24625-01-2<br>Utført av<br>Espen Eidsvåg, Kalle Kronholm | Dato<br>2025-04-30<br>Kontrollert av<br>Kristin Lome |

## Utredning av sikkerhet mot skred i bratt terreng – Torpo, Ål kommune

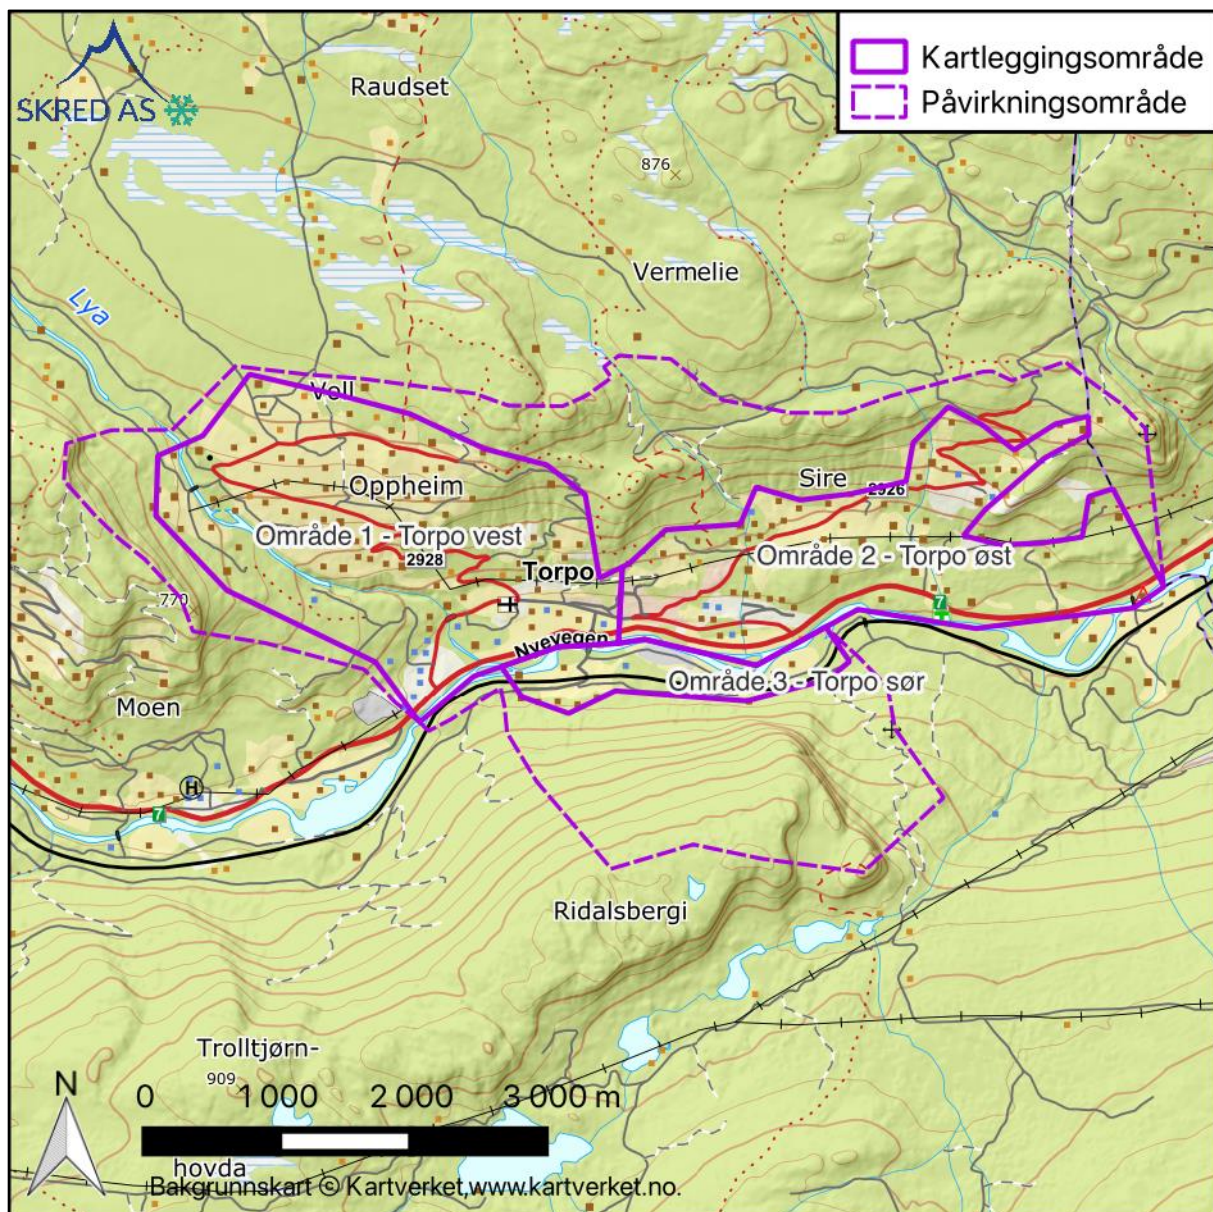
Figur 1: Oversiktskart over kartleggingsområdene, delt inn i område 1, 2 og 3.

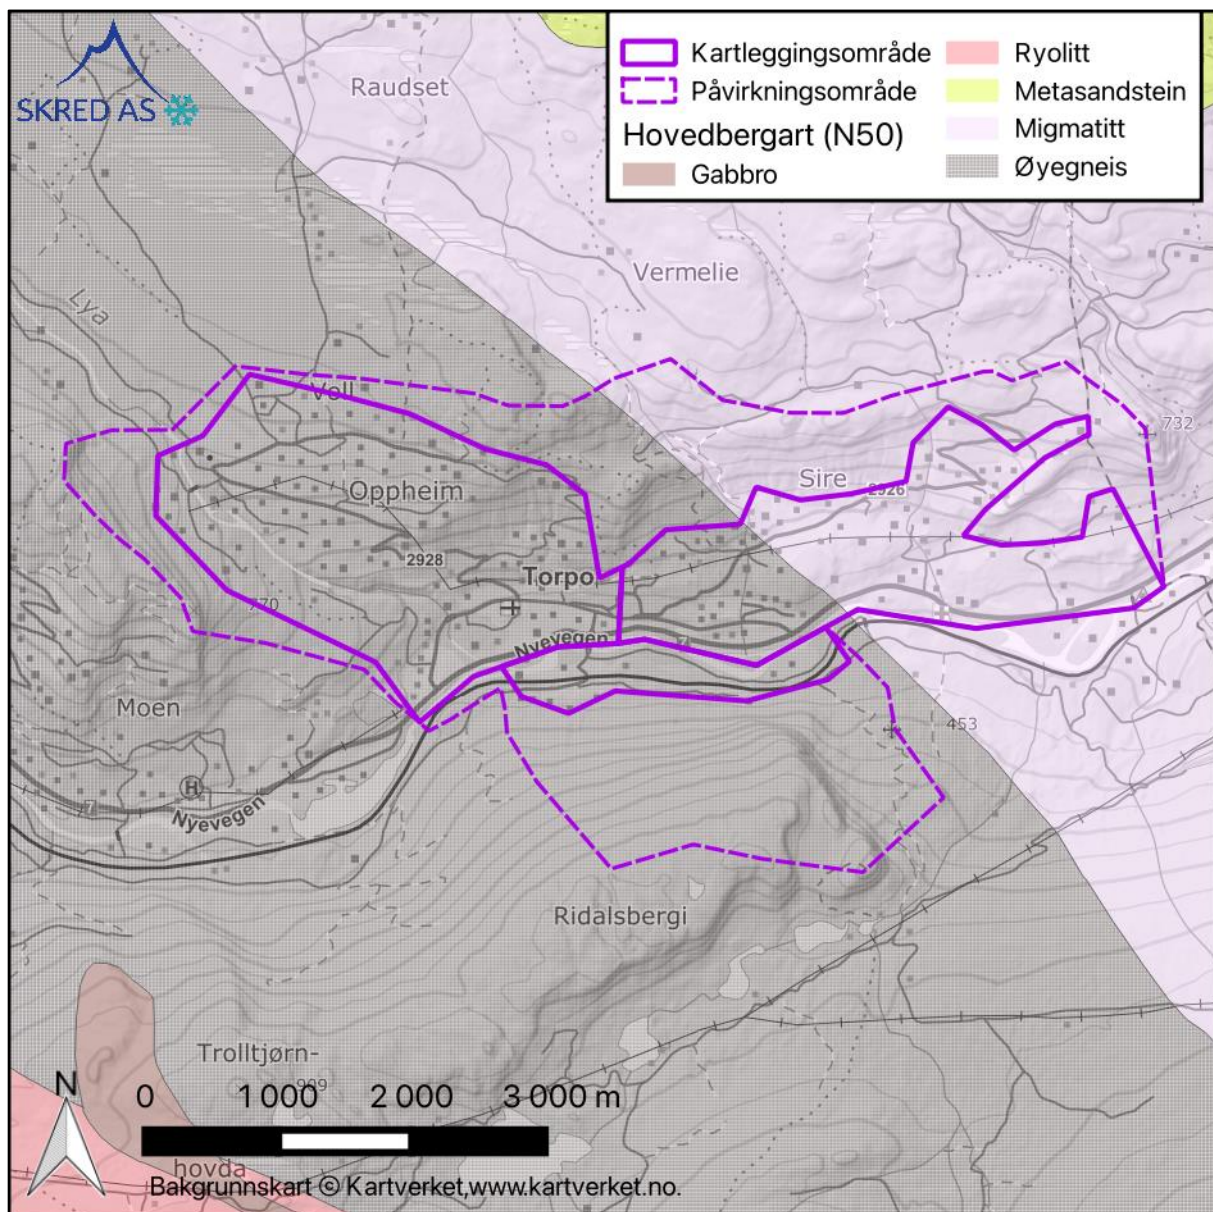
Figur 2: Berggrunnskart med data fra NGU for kartleggings- og påvirkningsområdet.

NGUs berggrunnskart i målestokk 1:50 000 (NGU, 2025a) viser at berggrunnen består av øyegneis i område 1 Torpo vest og område 3 Torpo Sør (Figur 2). I område 2 Torpo øst er det øyegneis lengst vest og migmatitt i resten av området.

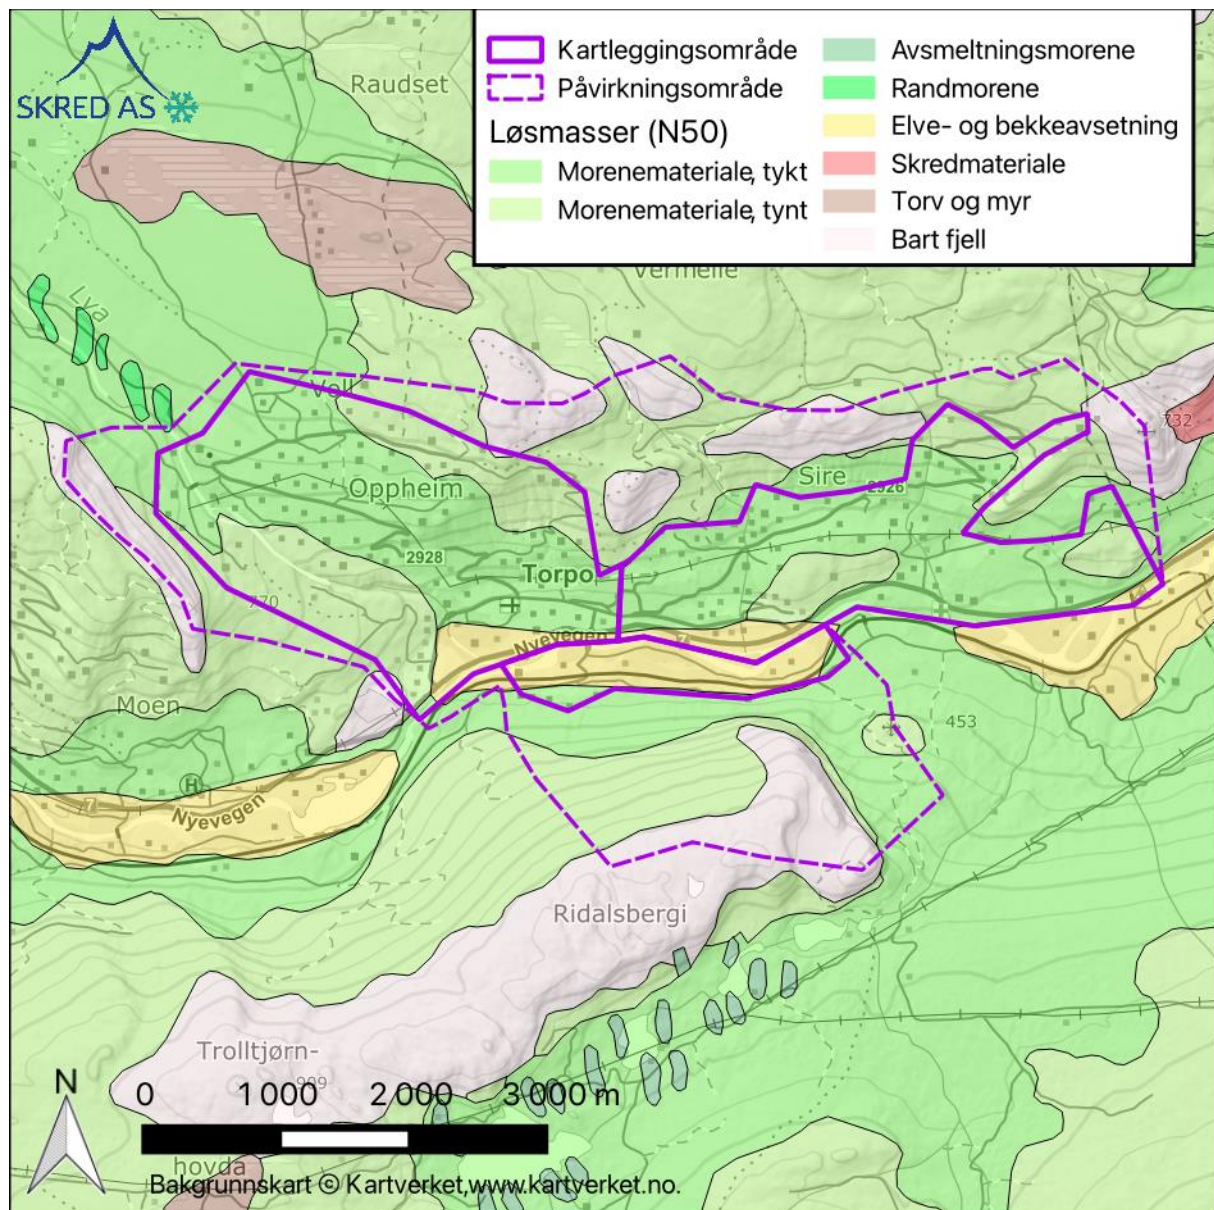
Figur 3: Løsmassekart med data fra NGU for kartleggings- og påvirkningsområdet.

NGUs løsmassekart i målestokk 1:50 000 (NGU, 2025d) viser at løsmassene for det meste består av morenemasser med varierende mektighet (Figur 3). Rundt Hallingdalselva har NGU kartlagt elve- og bekkeavsetninger, mens de i de øvre og bratteste delene av terrenget er kartlagt bart fjell. Marin grense i området ligger på om lag 150 moh., og alt kartlagt areal er dermed betydelig over marin grense. I NADAG (NGU, 2025e) er det én registrert grunnundersøkelse som er utført inne i kartleggingsområdet og som viser primært silt, sand og grus i grunnen.

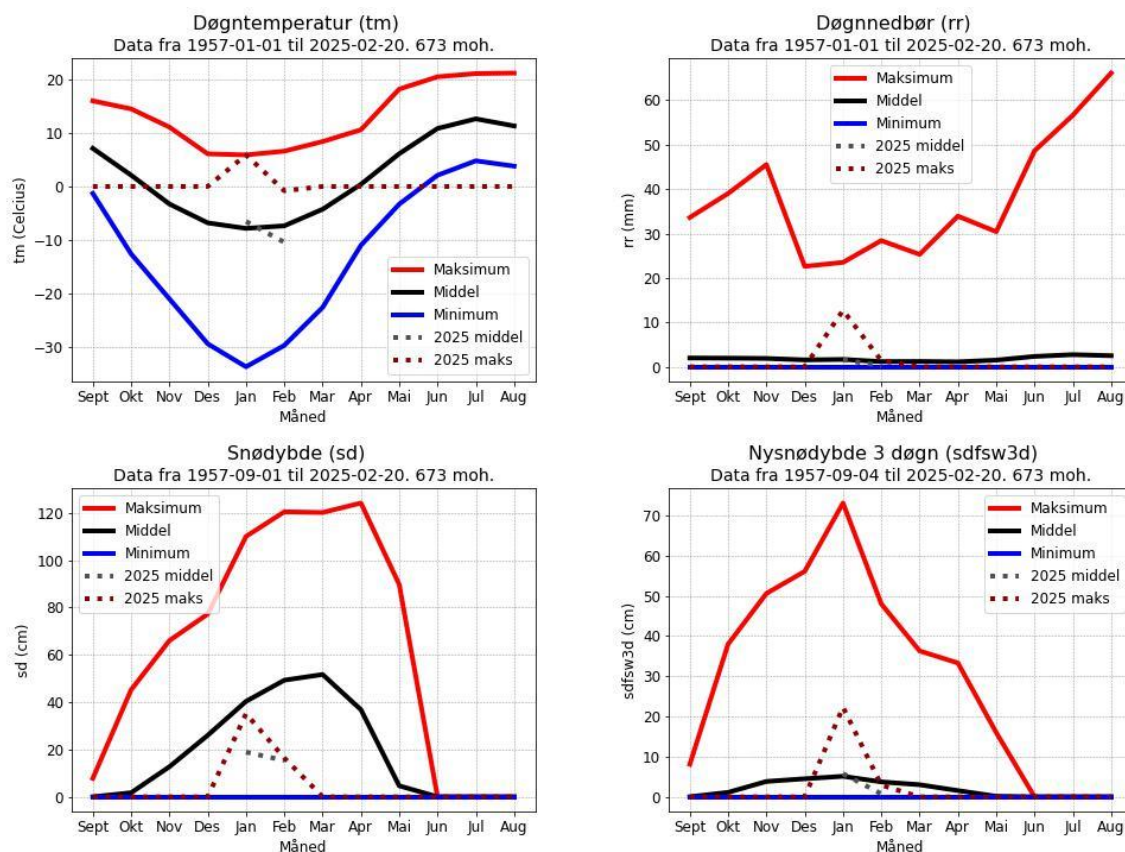
Figur 4: Middelverdi og ekstremverdi (maksimum og minimum) per måned for temperatur, nedbør, snødybde og 3-døgn nysnø for perioden 1957-2024 er hentet fra NVEs (NVE et al., 2025).

Figur 4 viser data fra Ridalsbergi, som ligger høyest i terrenget. Figur 4 viser at en gjennomsnittlig snøsesong (snødybde > 0) er fra november til mai og at det kun er juli og august som ikke har noen snødekte dager i datasettet.

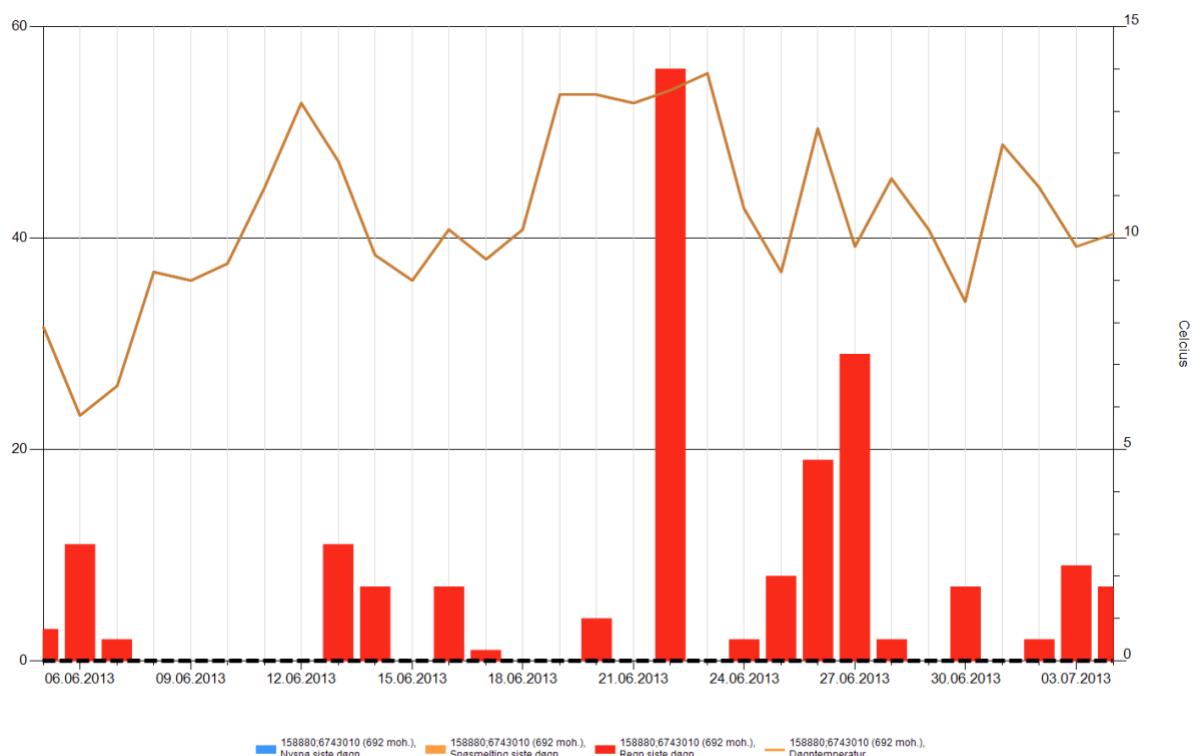
Figur 5: Nedbørsdata fra Xgeo (NVE, 2025d) i forkant av skredhendelse den 27. juni 2013.

Det er to konkrete skredhendelser som er registrert i område 1 og 2 den 27. juni 2013, samt enkelte skred observert fra ortofoto som også kan ha gått på samme tid (kap. 4.1.6 og 5.1.6). Vi har derfor sett på interpolerte nedbørsdata fra Varsom Xgeo (NVE, 2025d) for et punkt med modellhøyde 692 moh. ved løsneområdet til skredet som gikk ved Sire i område 2. I løpet av nedbørsdøgnet som startet 26. juni kl. 7 ble det registrert 24,9 mm nedbør (Figur 5). Døgnet i forkant (25. juni) ble det registrert 16,3 mm nedbør. Det ble også registrert svært mye nedbør den 21. juni (48,5 mm). Dette tyder på at grunnen trolig var ganske vannmettet da skredene gikk den 27. juni.

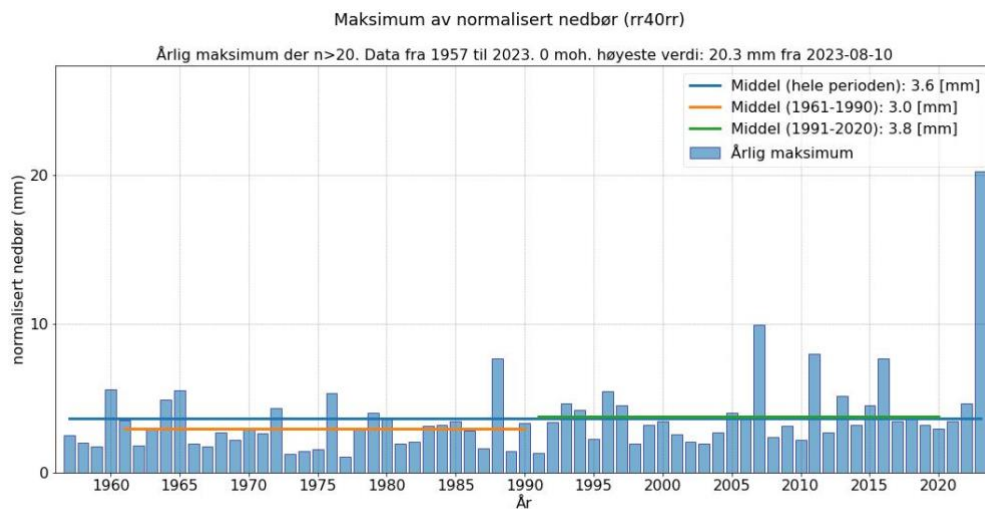
Figur 6: Normalisert kombinert nedbør 40 dager fulgt av 3-døgns nedbør. Årlige maksimumsverdier fra Ål III

Dette har vi gjort ved å se på nedbørsdata for en periode på 40 døgner før «Hans», sammen med 3-døgns nedbør som kom under «Hans». Med GEV fordelingen som har best resultat i statistisk test ( $p\text{-verdi} > 0.99$ ) får vi et gjentaksintervall på 332-441 år. Figur 6 viser at den kombinerte 40 døgns- og 3-døgns nedbøren hhv. før og under «Hans» har en over dobbelt så høy verdi som den neste høyeste verdien i tidsserien med årlige maksimumsverdier.

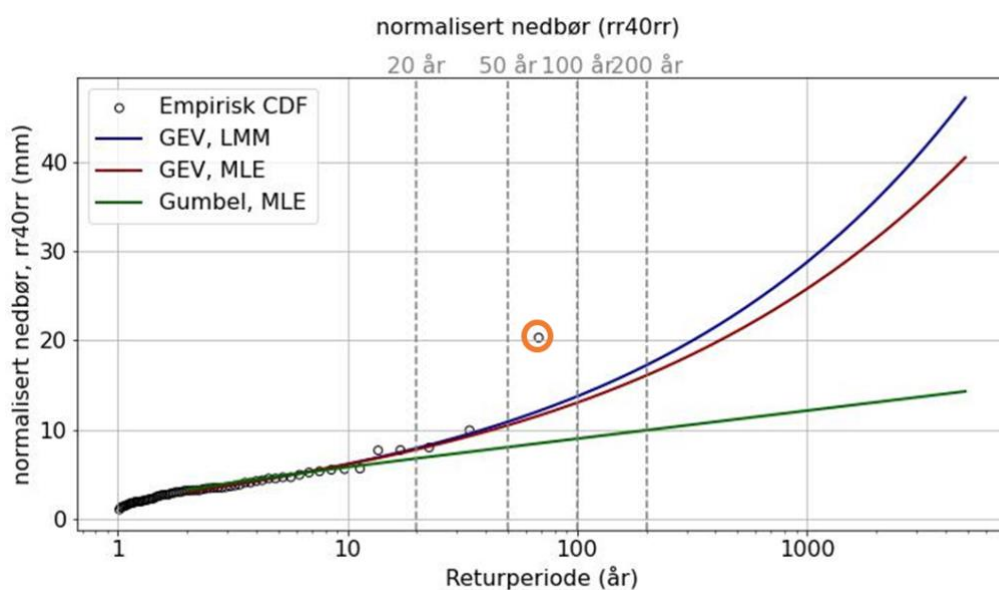
Figur 7: Ekstremverdifordeling basert på 3 ulike metoder. Observasjonen under Hans er innringet med oransje.

Gjentaksintervall for nedbørsmengdene registrert i løpet av 24 timer under «Hans» er 114-154 år for stasjonen Ål III. Gjentaksintervall for nedbørsmengdene registrert i løpet av 72 timer under «Hans» er 170 år for stasjonen Ål III. Gjentaksintervall for været som bidro til utløsning av skredene under «Hans», altså 40-dagers nedbør som målt på stasjonen Ål III kombinert med nedbørsmengdene 7.-9. august, er 332-441 år. Dette betyr ikke nødvendigvis at gjentaksintervall for skredene som gikk under «Hans» er 332-441 år. Det er også andre kombinasjoner av vær som kan føre til vannmetting av grunnen og økt sannsynlighet for utløsning av jord- og flomskred, som for eksempel snøsmelting.

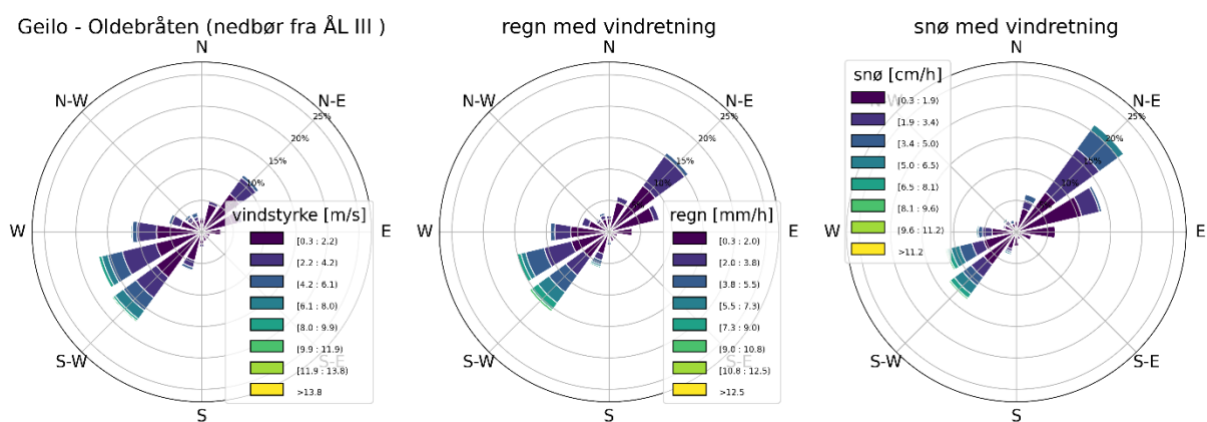
Figur 8: Vind og nedbørfordeling 2006 -2023 vind fra Geilo – Oldebråten (SN25630) nedbør i samme periode fra Ål III (SN25320).

Det er hentet vinddata for perioden 2006-2023 fra Geilo – Oldebråten (SN25630) på 772 moh. og perioden 2016-2023 fra Hemsedal Skisenter 1344 moh. Vinden følger gjerne topografien i daler og forsenkninger. Derfor har vi valgt å se på vindmålinger fra de værstasjonene som ligger høyere i terrenget i Buskerud i og med at det vil gi en bedre indikasjon på hvor luftmassene egentlig kommer fra. Ingen av de lange nedbørmåleseriene (de i Tabell 5) er fra en stasjon med vinddata, men vi har supplert vinddataene med data fra nærliggende nedbørstasjon for å se på hvilken retning som er dominerende for regn (nedbør og temperatur over -0.5) og for snø (nedbør og temperatur under -0.5). For vinddata fra Geilo- Oldebråten viser vi nedbørsdata fra Ål III. For vind fra Hemsedal-stasjonen er det brukt nedbør fra Hemsedal – Holtø.

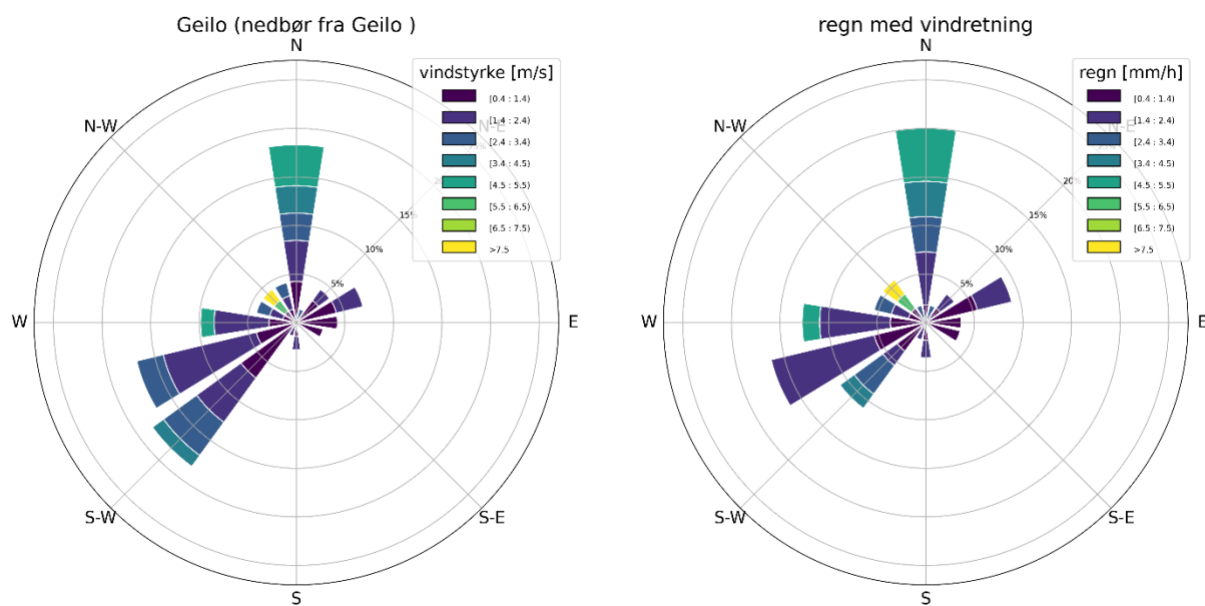
Figur 10: Vindfordeling og nedbør fra Geilo-Oldebråten 7. til 10. august

kom med vind fra nord og det mest intense regnet falt med nordvestlig vind. Disse vindretningene er ikke de dominerende vindretningene for regn i Figur 10 hvilket understreker at nedbørsmengdene var ekstreme (høy returperiode) og at retningen regnet kom fra var utypisk for området. For Hemsedal har vi valgt å vise en tidslinje av nedbør og vind i Figur 11 i og med at vinddata er fra hver time og nedbøren bare 1 gang i døgnet (gir bare 3 verdier i en vindrose). Her ser vi at de største nedbørmengdene kom med vind fra nordvest og vest (merk i Figur 11 at nedbør registrert kl. 00 er fra 08 dagen før til 08 samme dag), nordvestlig er en utypisk vindretning for værstasjonen Hemsedal -Skisenter.

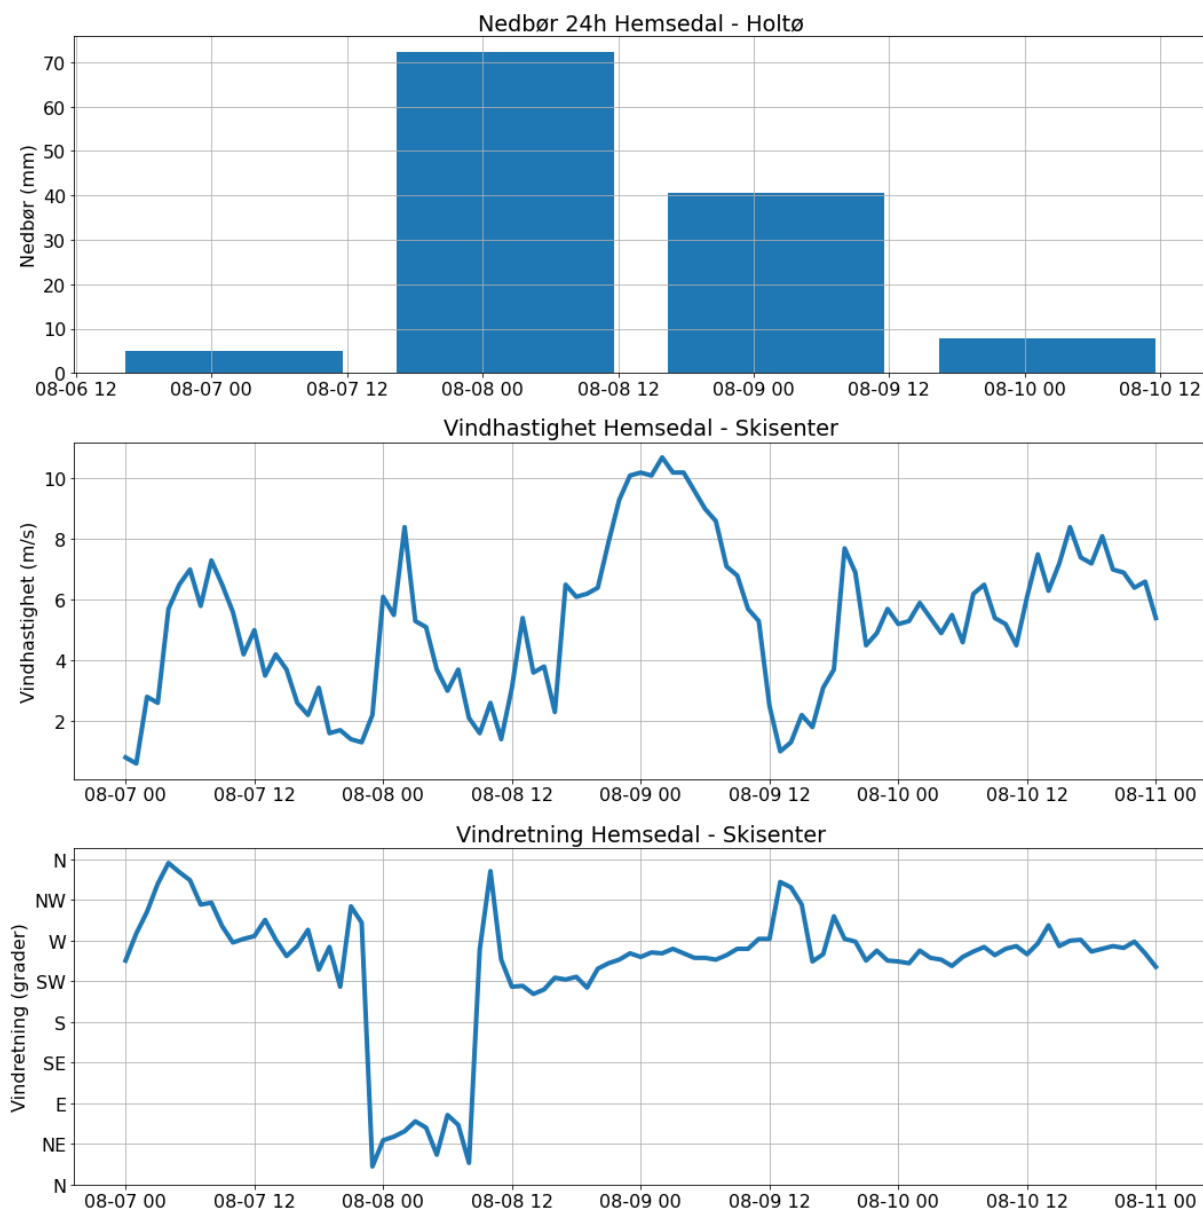
Figur 11: Nedbør og vind under Hans fra Hemsedal. Nedbør registrert kl. 00 er fra 08 dagen før til 08 samme dag.

Under «Hans» lå lavtrykket relativt stasjonært over Sør-Norge og beveget seg sakte nordvestover med nordlig/nordvestlig vindfelt på vestsiden av lavtrykket og sørvestlig vindfelt sørøst for lavtrykket. Hvilket stemmer bra med observasjonen om først nordlig vindfelt som dreier til sørvestlig (Figur 11). I og med at Ål befant seg nærme stormens øye var de observerte vindhastighetene relativt lave.

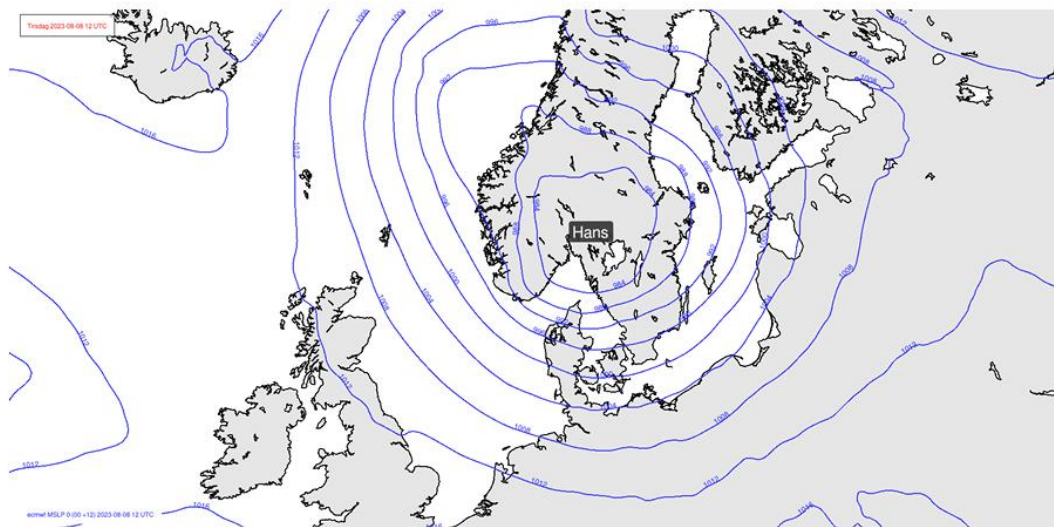
Figur 3. Trykk (MSLP) fra ECMWF tirsdag 8. august klokken 12 UTC.

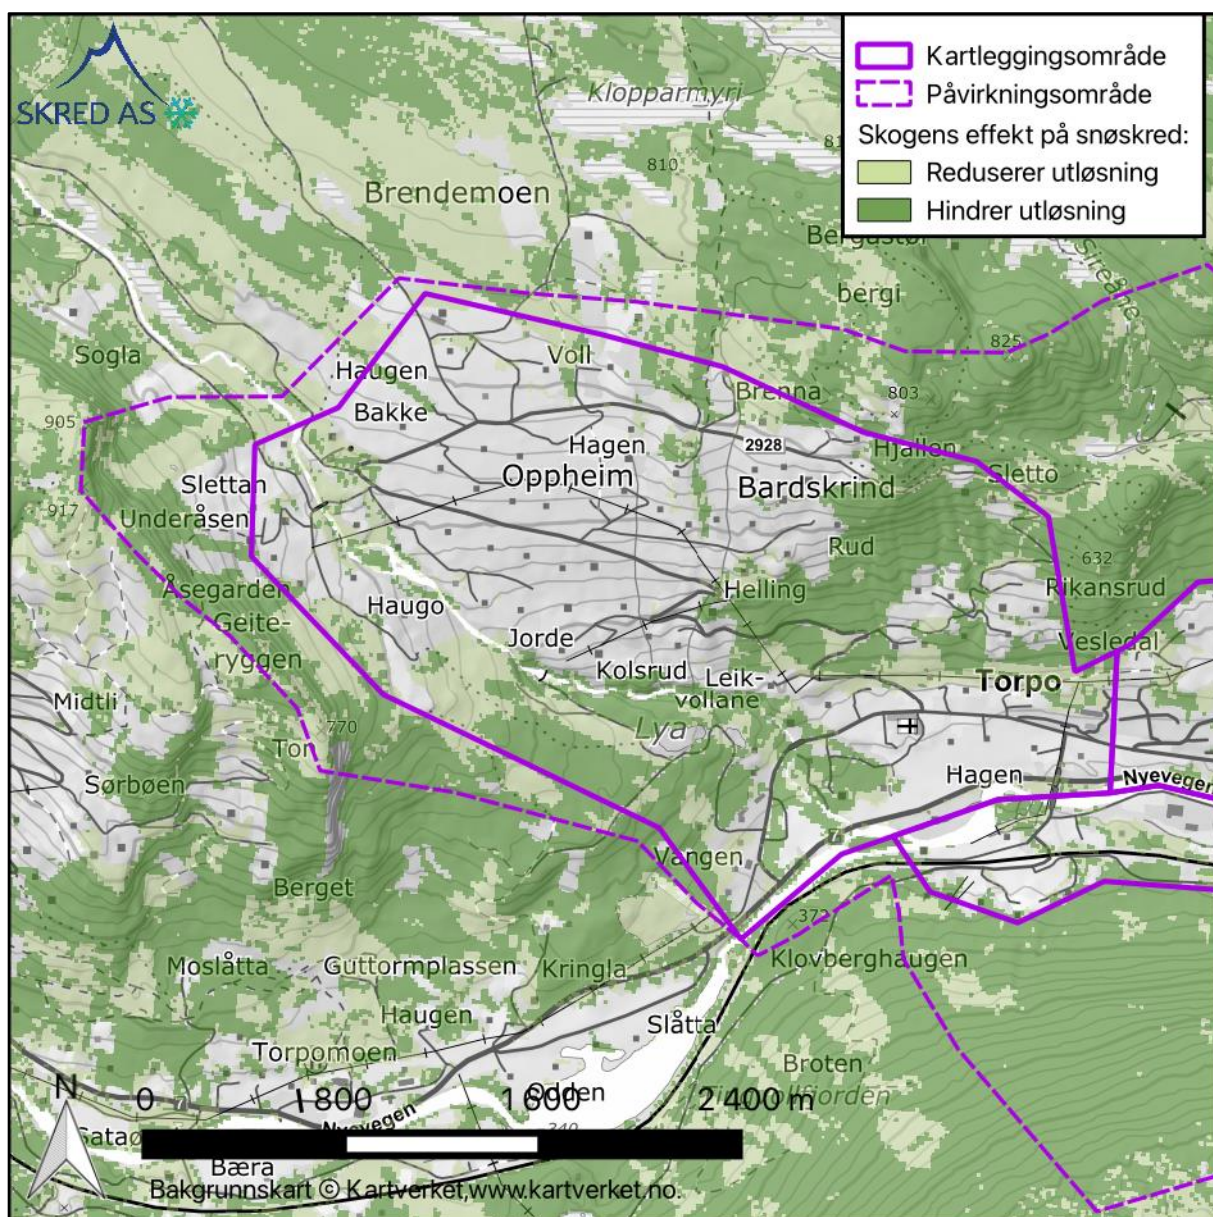
Figur 15: Kart over skog med kronedekning tett nok til å forhindre eller redusere utløsning av snøskred (SR16).

Basert på beregninger fra SR16 (NIBIO, 2025) og vurderinger i felt, er skogen som finnes stort sett tett nok til å forhindre av snøskred i mesteparten av terrenget med gunstig helning for utløsning av snøskred. Der hvor den ikke er tett nok til å hindre snøskred kan den likevel bidra til å redusere utløsning.

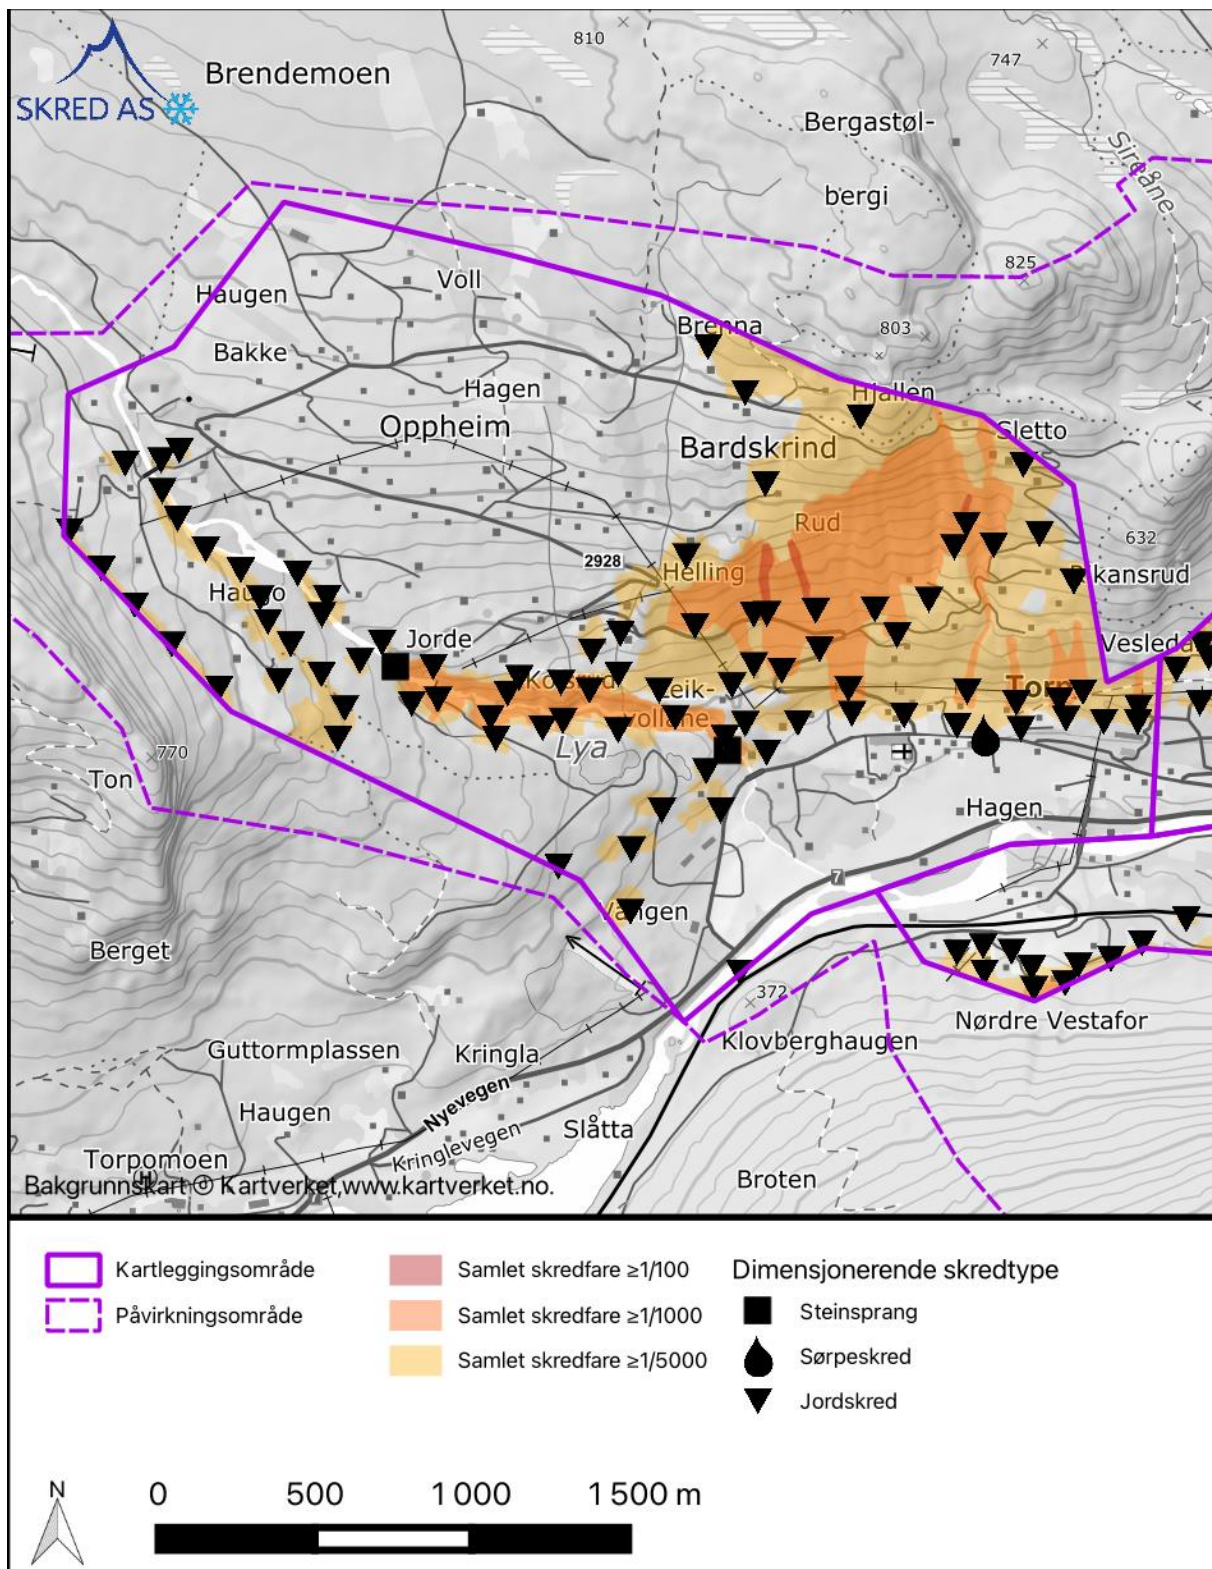
Figur 16: Faresonekart med dagens skogforhold for kartleggingsområde 1 – Torpo vest.

Mindre lokale skråninger brattere enn 20-25 grader har for det meste fått faresoner for jordskred med årlig sannsynlighet større enn 1/5000. Om man ser området som helhet er dette kanskje noe konservativt. Vi har likevel valgt å gi alle disse skråningene faresoner, da vi mener det er reelt at det kan løsne jordskred med skadepotensiale i slike skråninger, selv om det totalt sett forekommer ganske sjeldent.

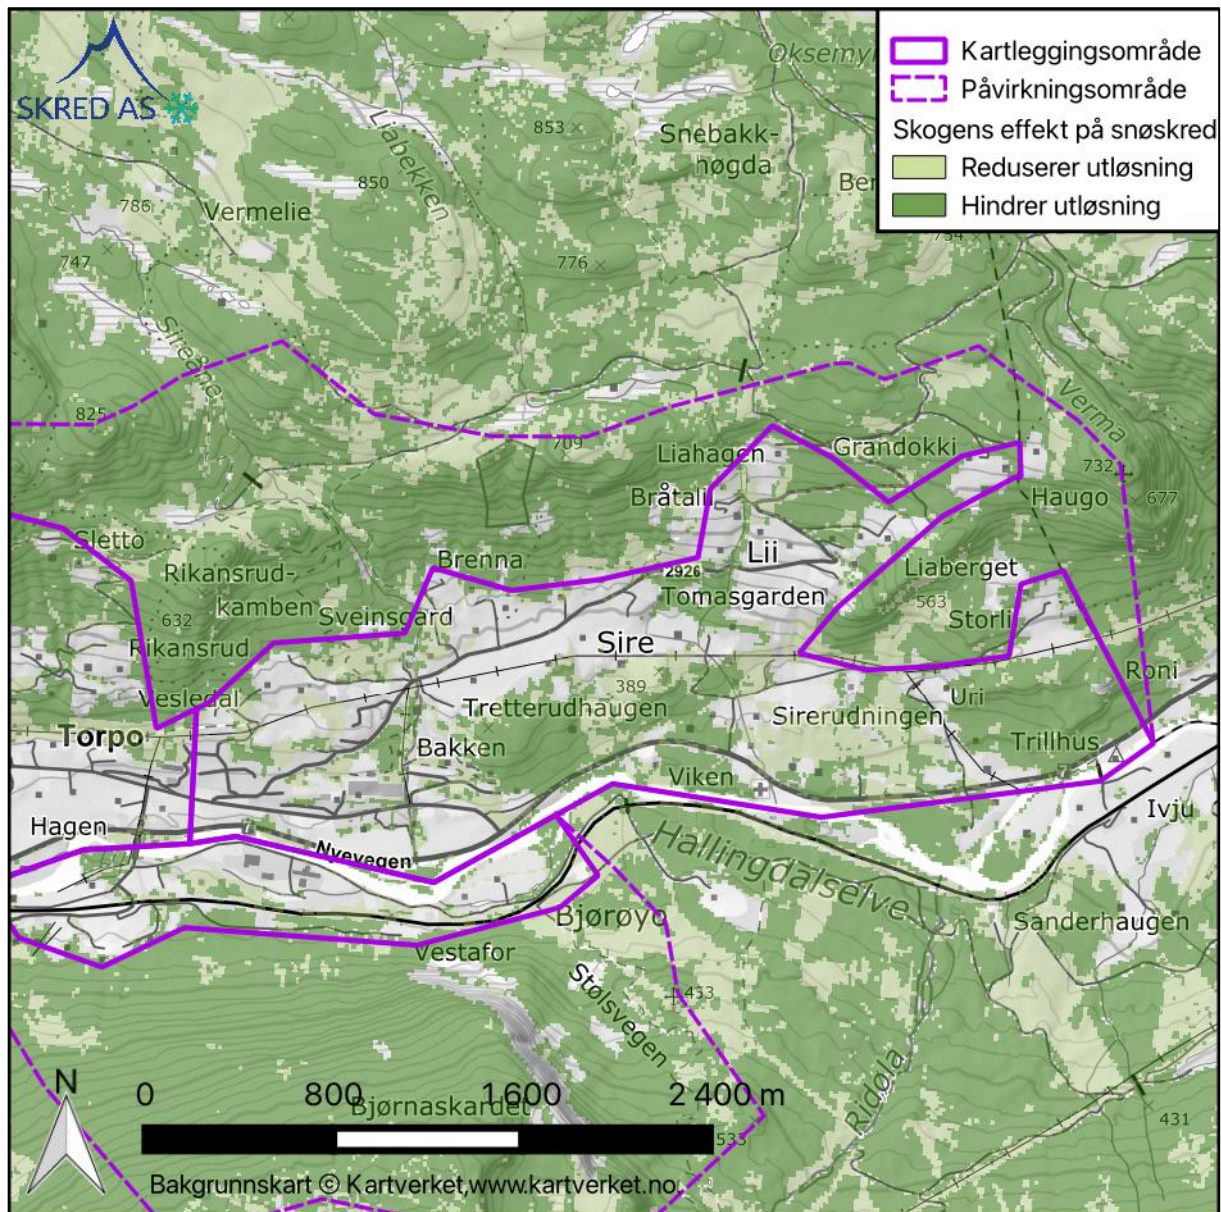
Figur 20: Kart over skog med kronedekning tett nok til å forhindre eller redusere utløsning av snøskred (SR16).

utløsning av snøskred. Der hvor den ikke er tett nok til å hindre snøskred kan den likevel bidra til å redusere utløsning.

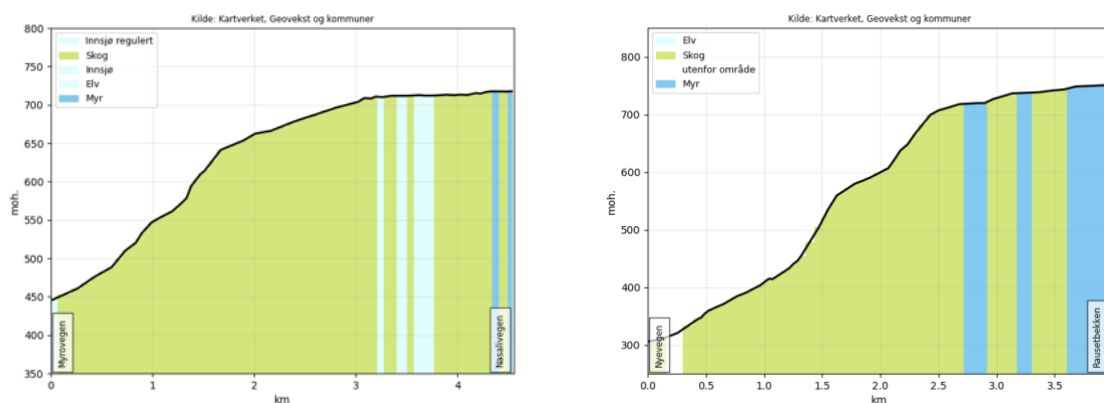
Figur 21: Sammenligning av terrengprofil langs elvene Kvinda til venstre hvor det gikk et sørpeskred 10. april 2024 og Sireåne til høyre. Kilde: Norgeskart.no

- Sorpe2A1 og Sorpe2A2: Langs elva Sireåne er det flere steder med mulighet for å få utløst sørpeskred. Elva har et lignende terrengprofil (Figur 21) som elva Kvinda (ca. 12 km lenger vest) hvor det gikk et sørpeskred i 10. april 2024 (NVE, 2025b). Det er også en del svaberg langs elva som vil hindre at vann i snødekket trekker ned i grunnen og som kan bidra til utløsning av sørpeskred. Vi vurderer at løsneshansynligheten er større enn 1/1000 ved dagens situasjon. Som følge av relativt lite skog direkte rundt elveløpet vurderer vi at skogen ikke har noen vesentlig påvirkning på løsneshansynligheten, og denne endres dermed ikke for en situasjon uten produktiv skog.

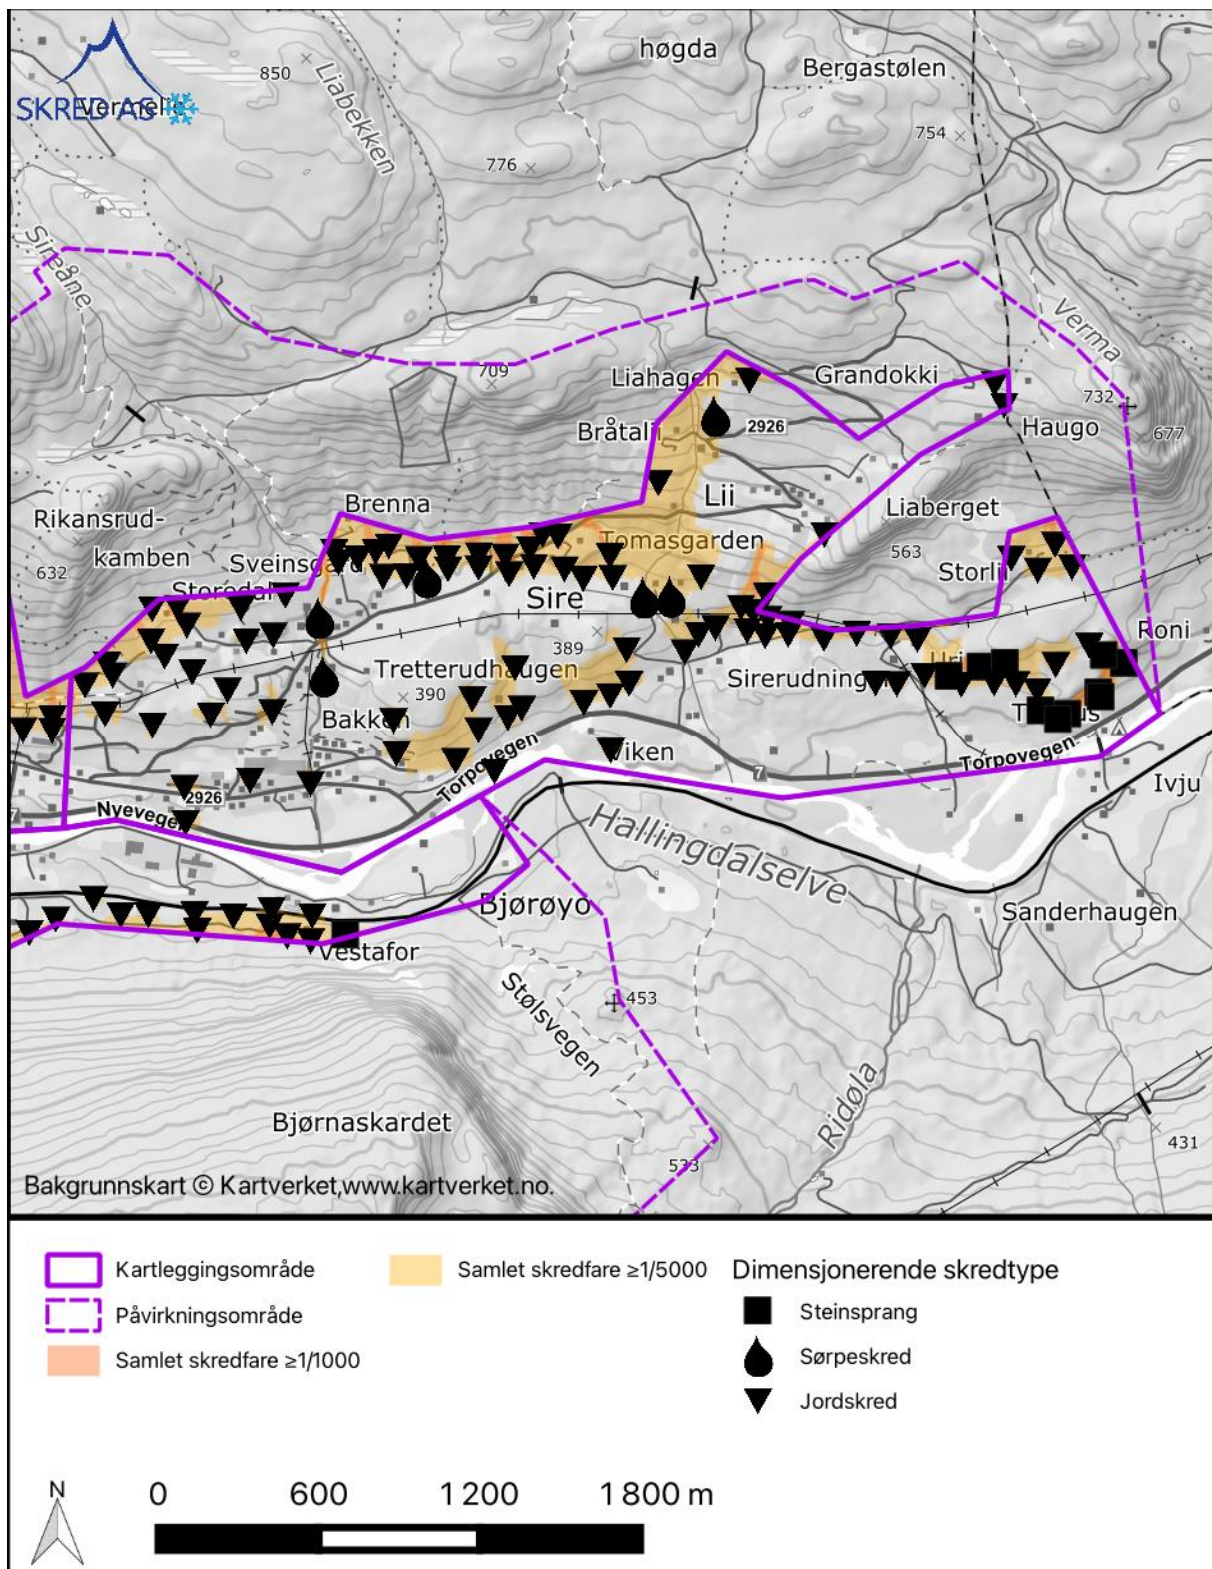
Figur 22: Faresonekart med dagens skogforhold for kartleggingsområde 2 – Torpo øst.

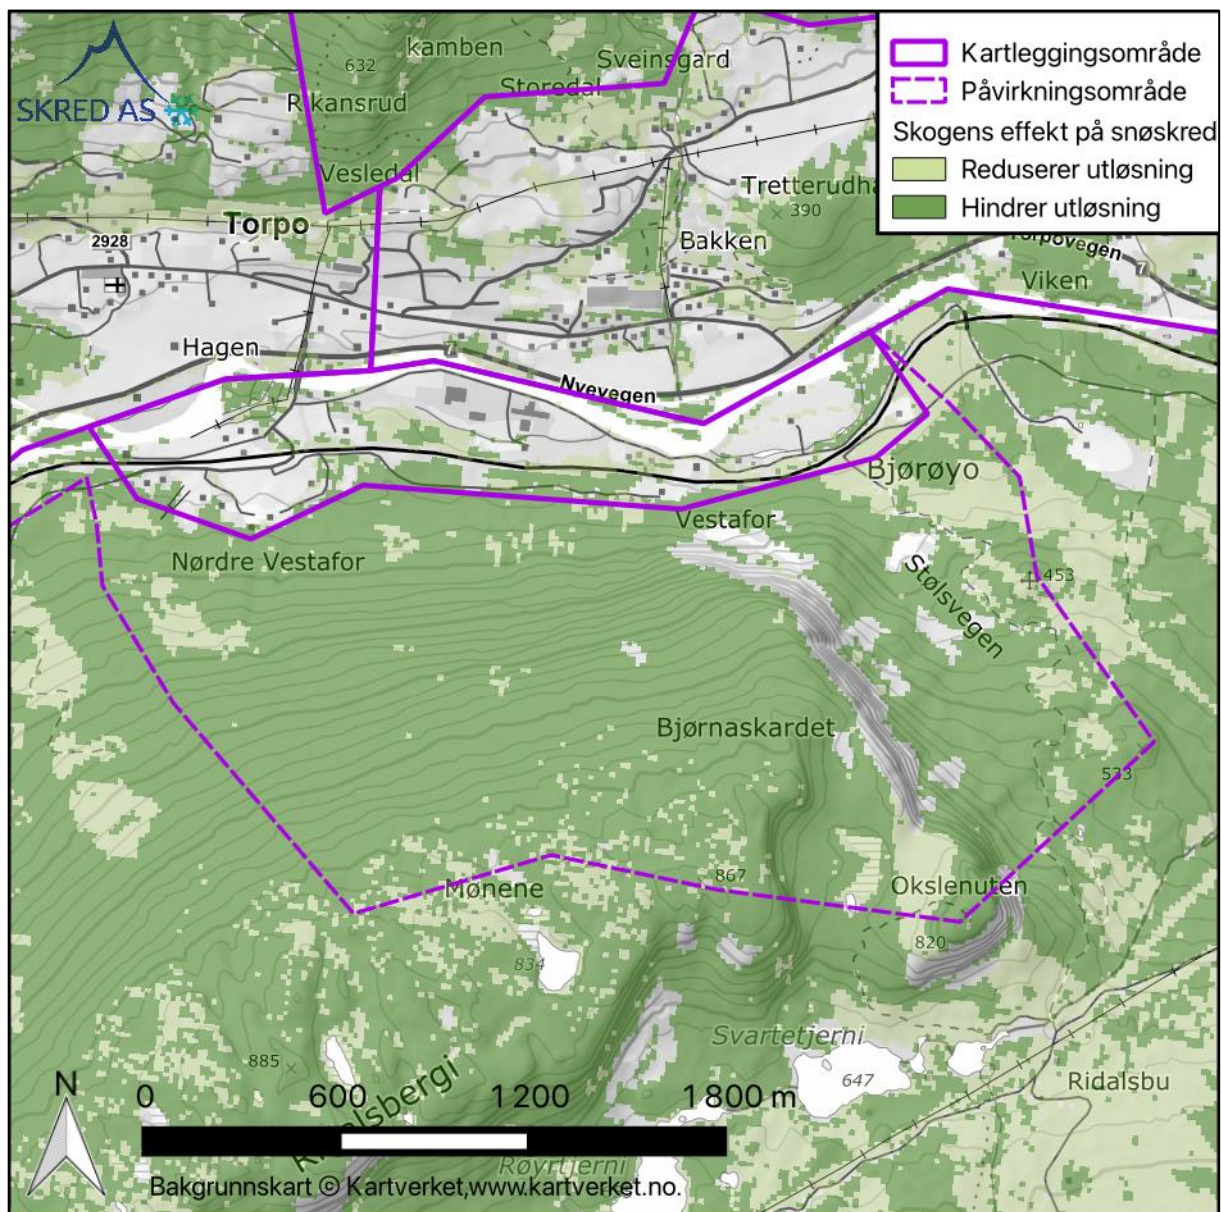
Figur 25: Kart over skog tett nok til å hindre eller redusere utløsning av snøskred (SR16).

Basert på beregninger fra SR16 (NIBIO, 2025) og vurderinger i felt, er skogen tett nok til å forhindre og redusere utløsning av snøskred i mesteparten av terrenget med gunstig helning for utløsning av snøskred.
