| Oppdrag | Nummer og navn<br>24625 - Ål, Torpo - Skredfarekartlegging og tiltaksvurdering for kritiske punkt for deler av Torpo | Oppdragsleder<br>Kristin Lome |
| Dokument | Nummer<br>24625-01-2<br>Utført av<br>Espen Eidsvåg, Kalle Kronholm | Dato<br>2025-04-30<br>Kontrollert av<br>Kristin Lome |

## Utredning av sikkerhet mot skred i bratt terreng – Torpo, Ål kommune

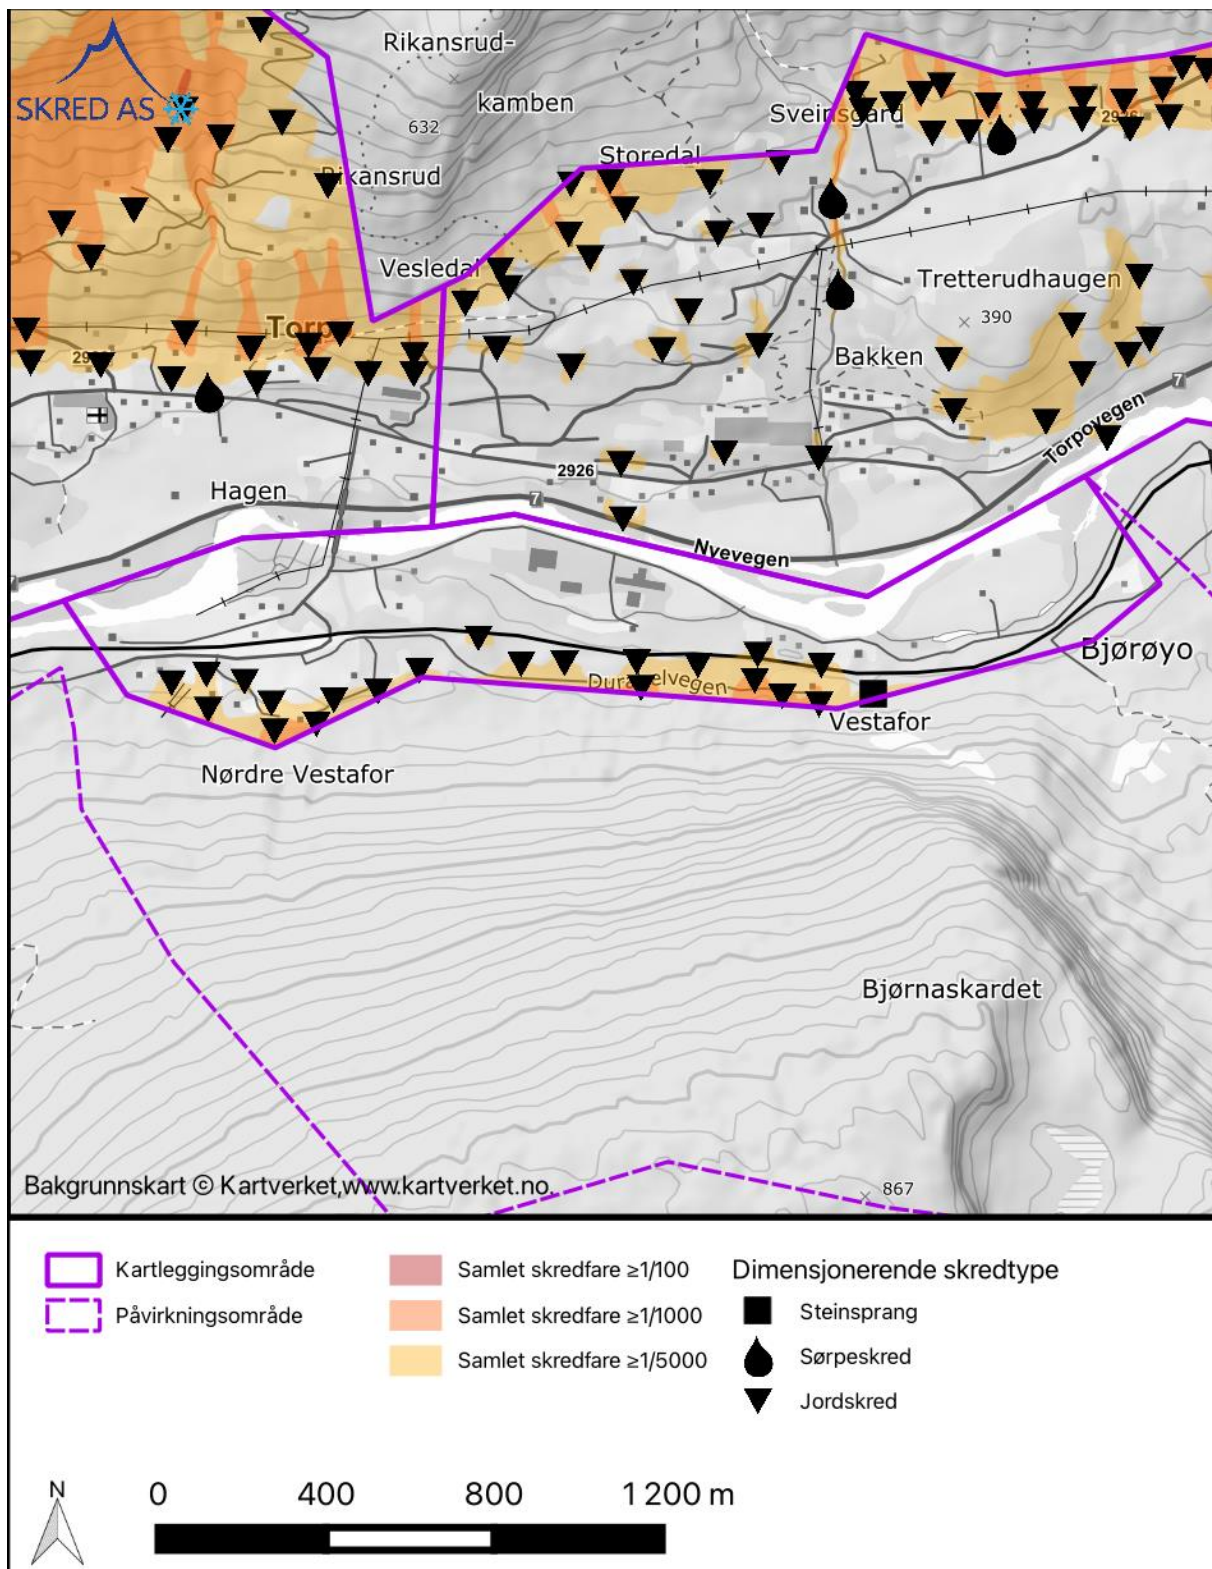
Figur 26: Faresonekart med dagens skogforhold for kartleggingsområde 3 – Torpo sør.

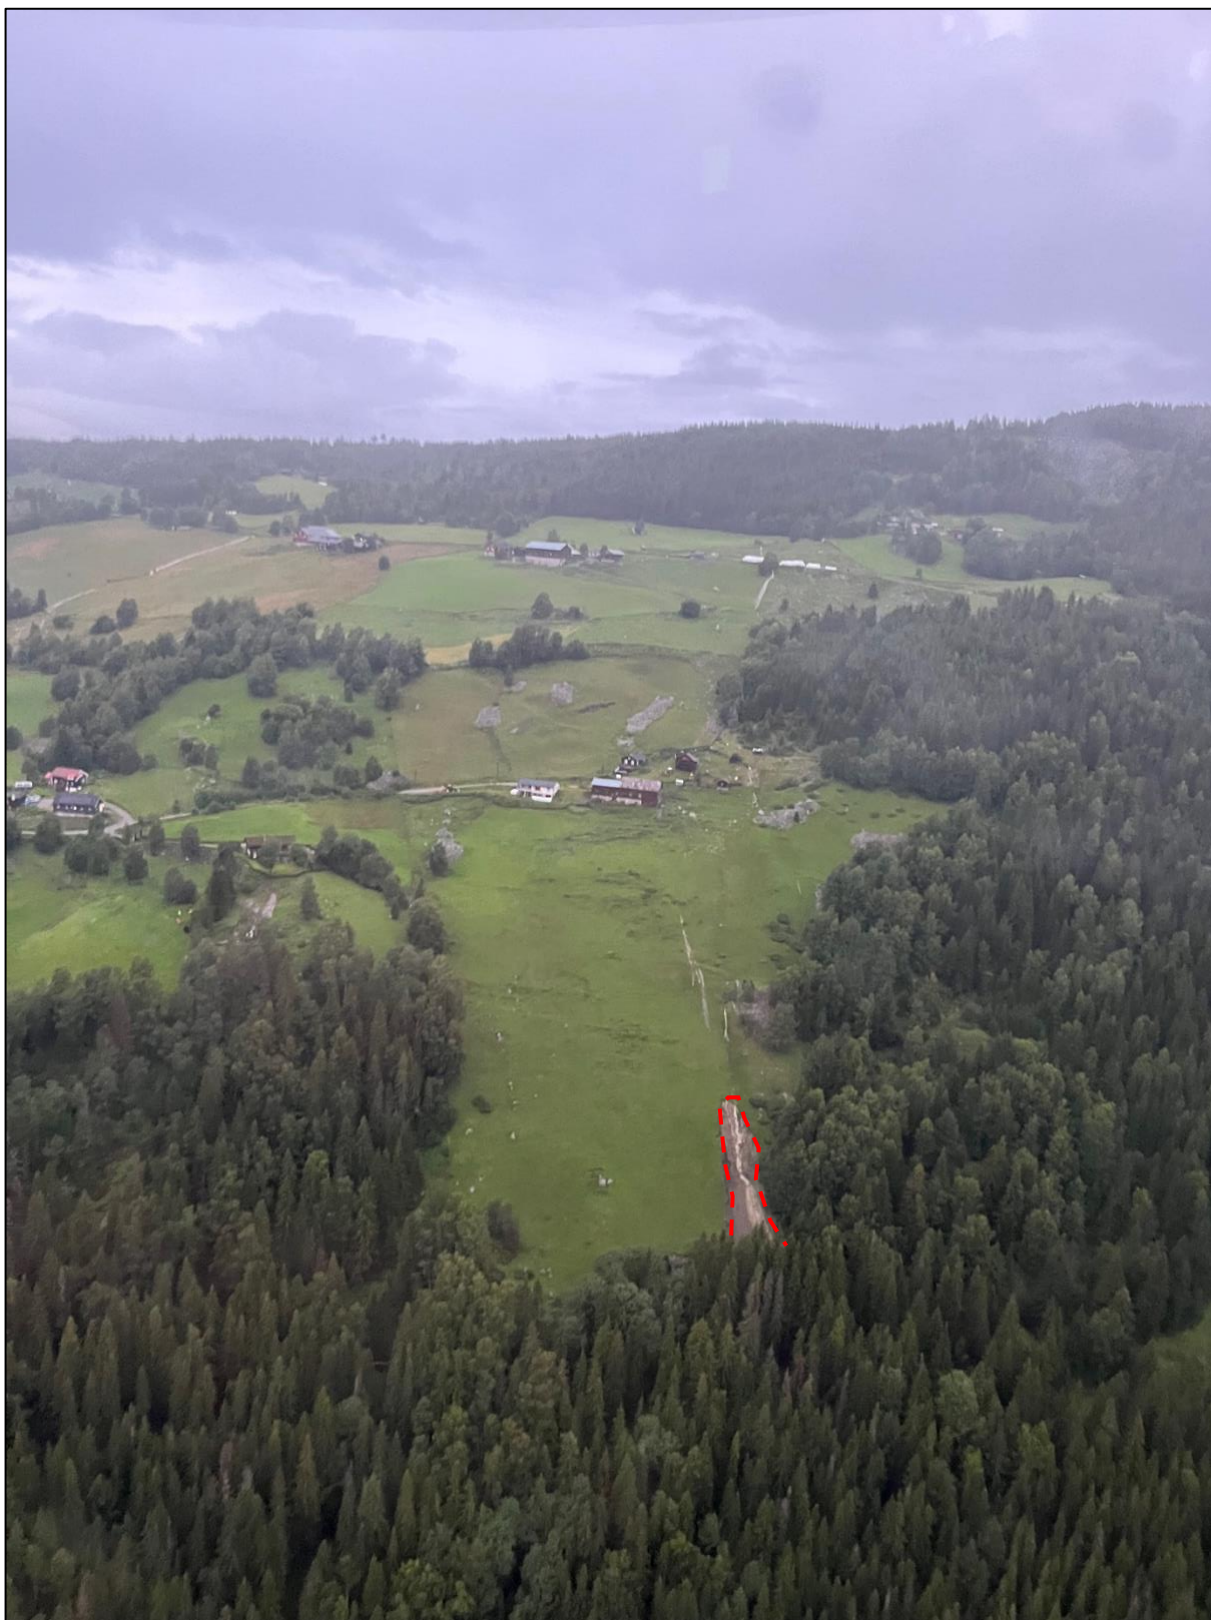
*Figur 13: Helikopterbilde tatt under ekstremværet Hans, sett mot nord. Skredhendelse 2023-08-08C kan sees litt nede til høyre for midten av bildet.*

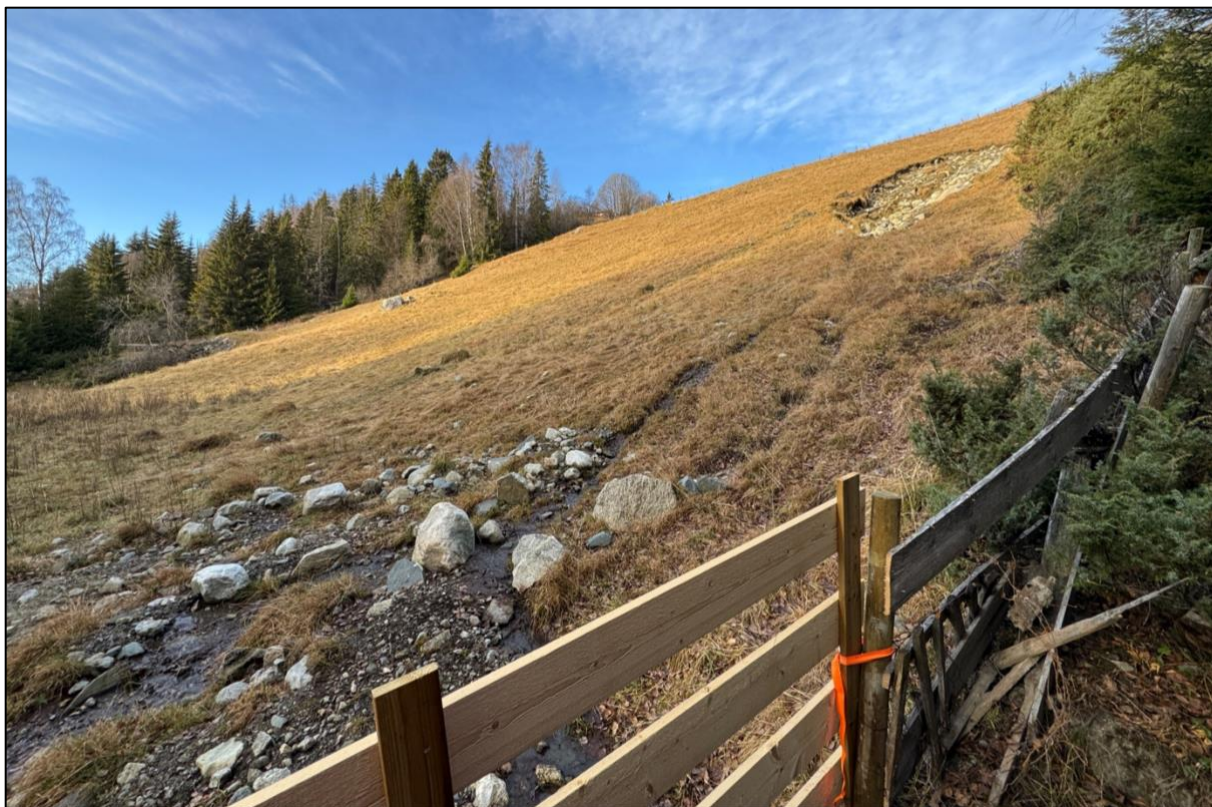
*Figur 14: Bilde som viser løsneområdet til en skredhendelse som gikk under ekstremværet Hans ved Sveinsrud, sett mot nordvest (2023-08-08C). Neste bilde er tatt rett nedenfor.*

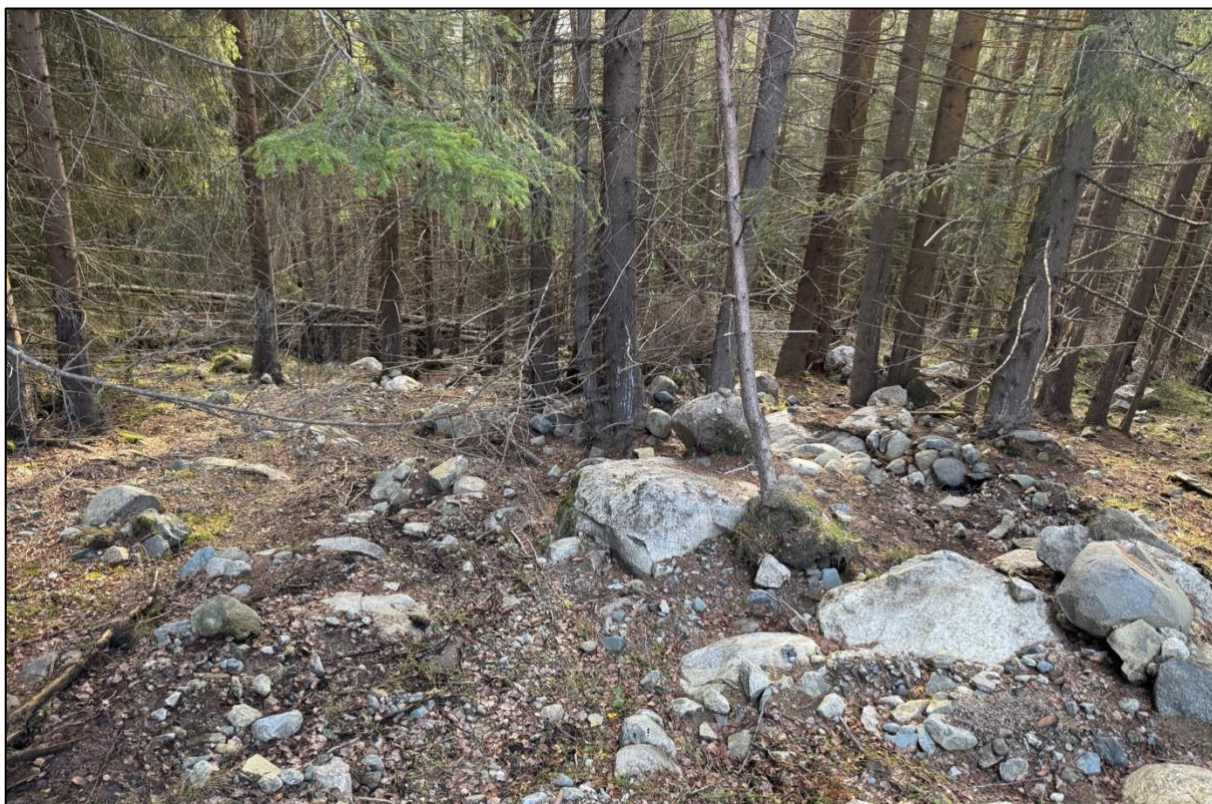
*Figur 15: Øvre del av skredløpet til skredhendelsen 2023-08-08C, sett nedstrøms mot sør.*

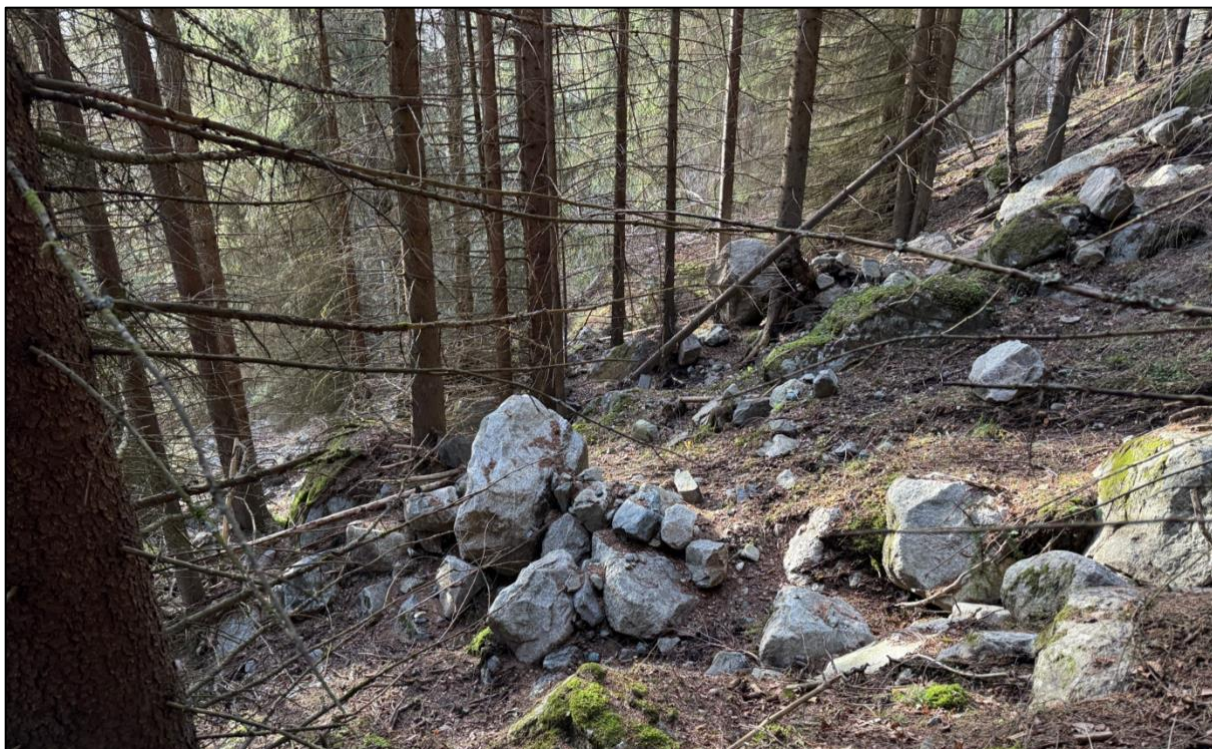
*Figur 16: Midtre del av skredløpet til skredhendelsen 2023-08-08C, sett mot vest.*

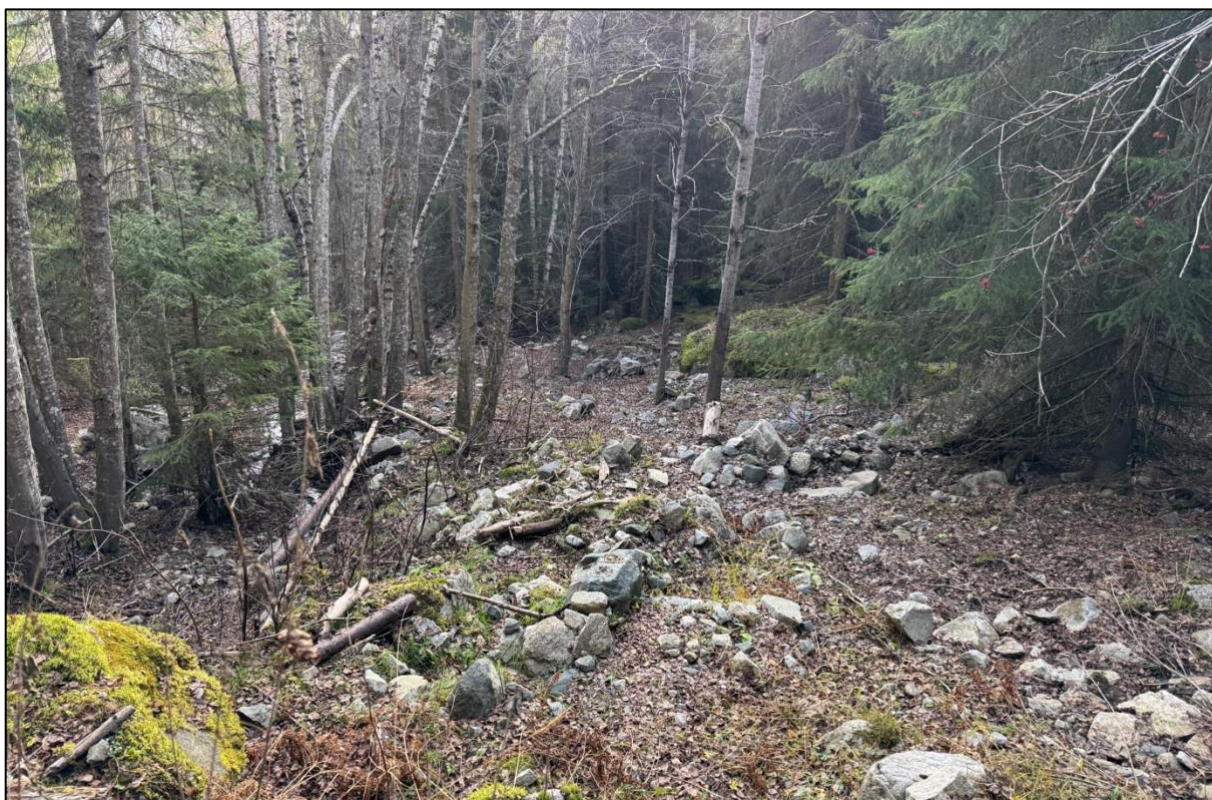
*Figur 17: Nedre del av skredløpet til skredhendelsen 2023-08-08C, sett mot sørvest.*

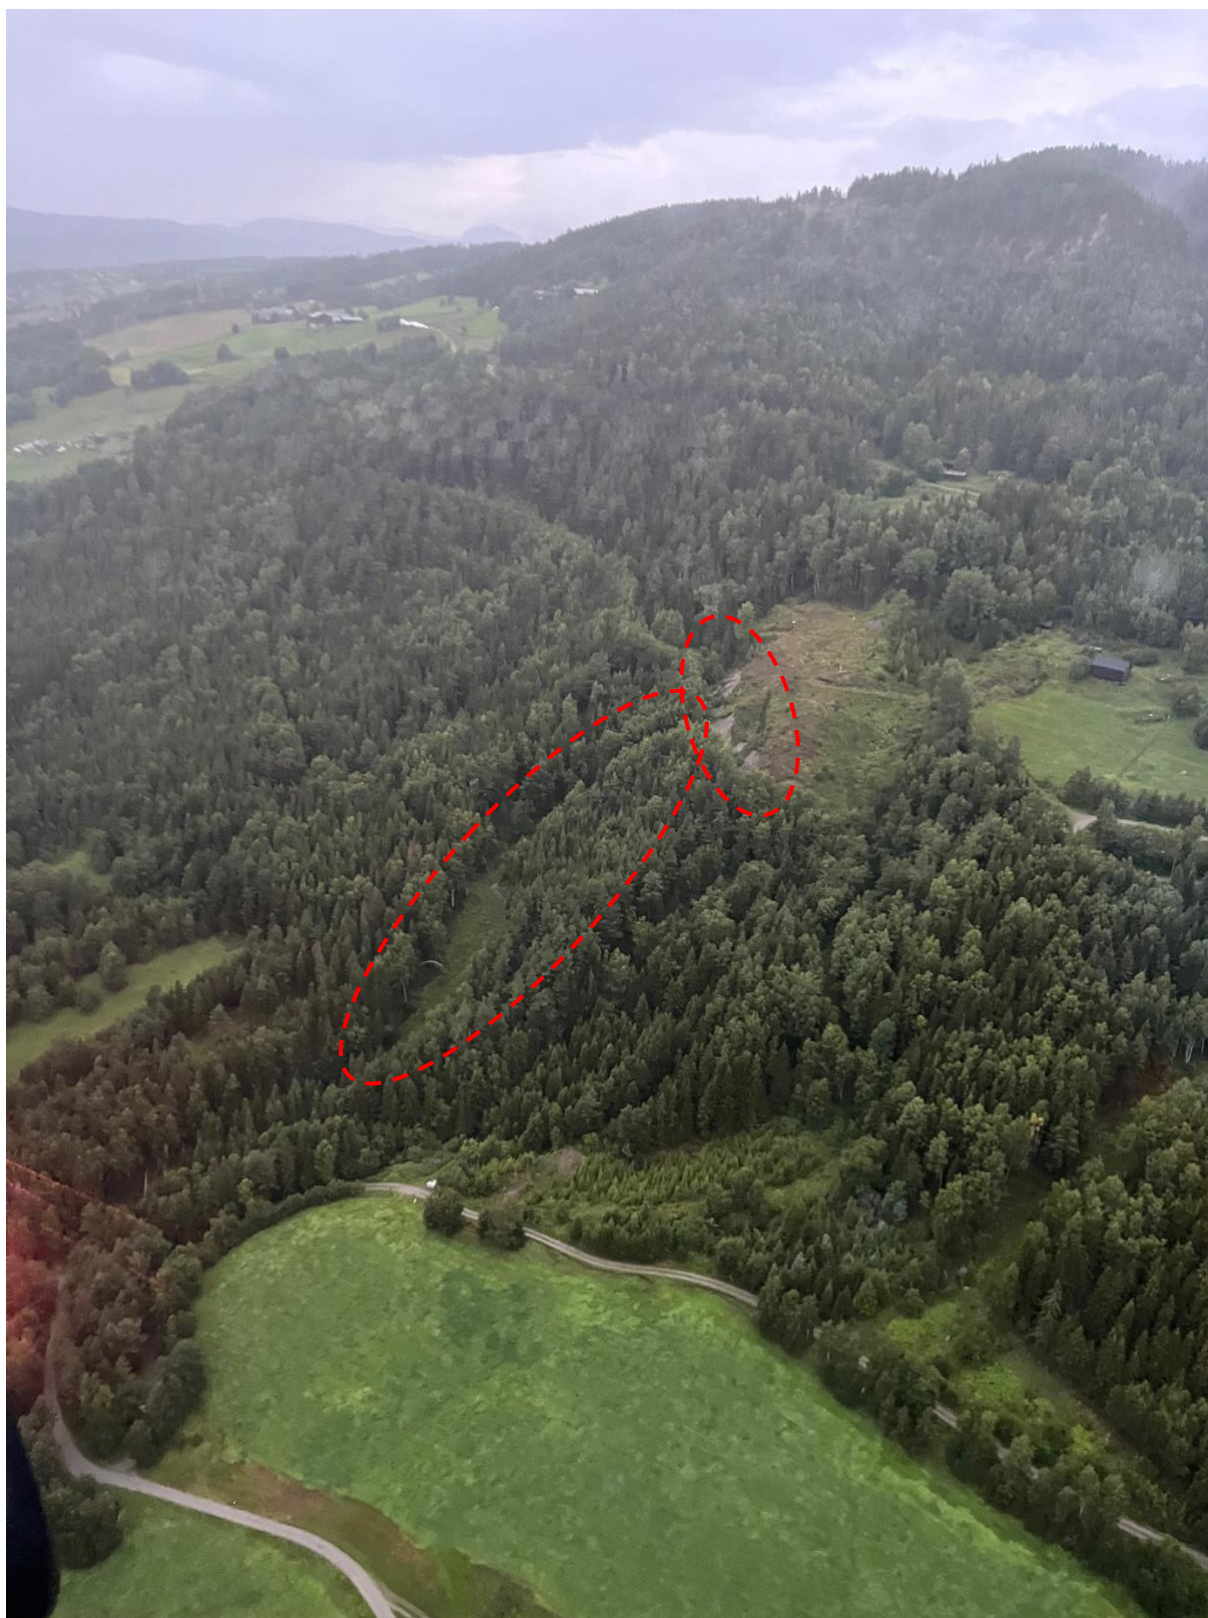
*Figur 18: Helikopterbilde tatt under Hans som viser noe av den østlige delen av området. Skredhendelsene 2023-08-08D-F forekom sentralt i bildet (rødt) og er mer presist indikert på de neste bildene.*

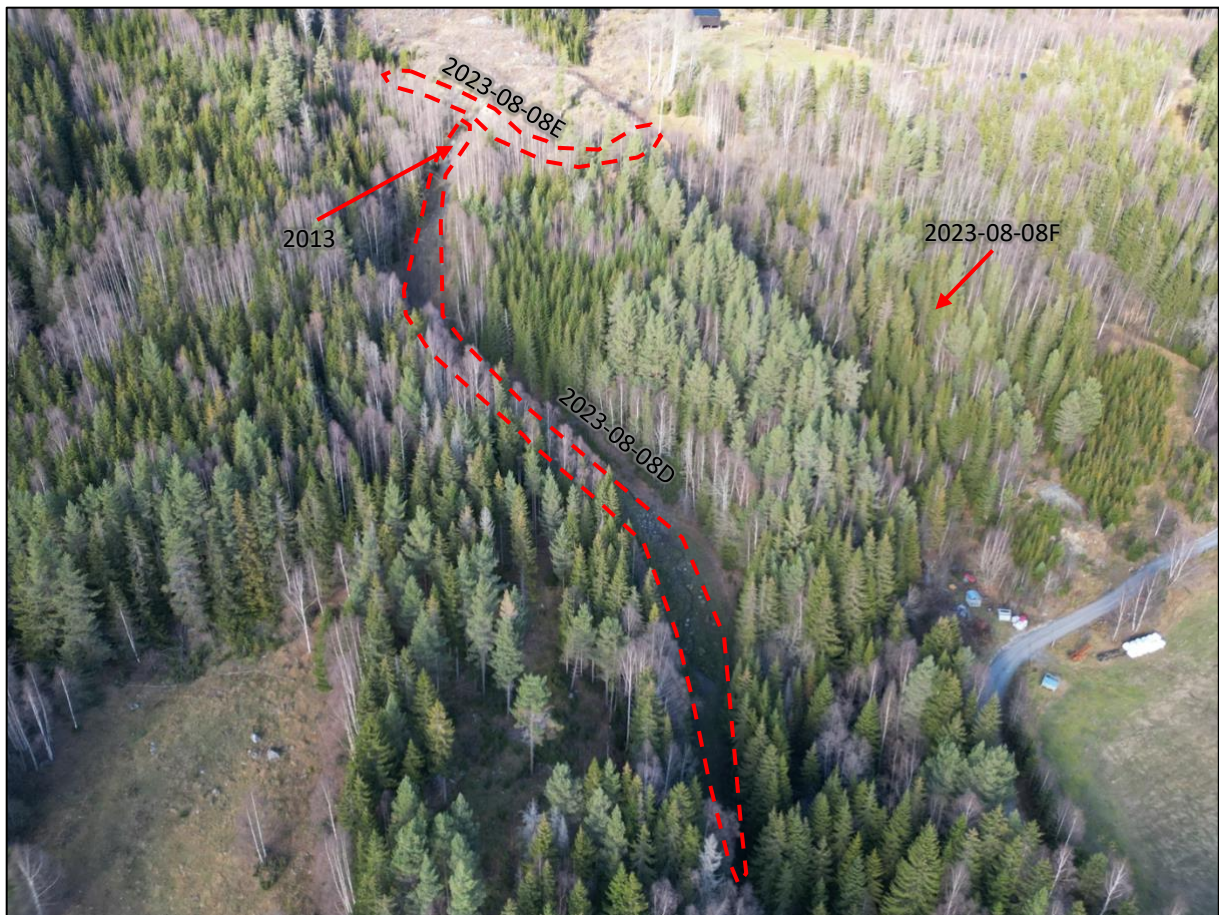
Figur 19: Oversiktsbilde fra drone (sett mot nord) som grovt antyder plassering og utbredelse av skredhendelsene 2023-08-08D-F og 2013.

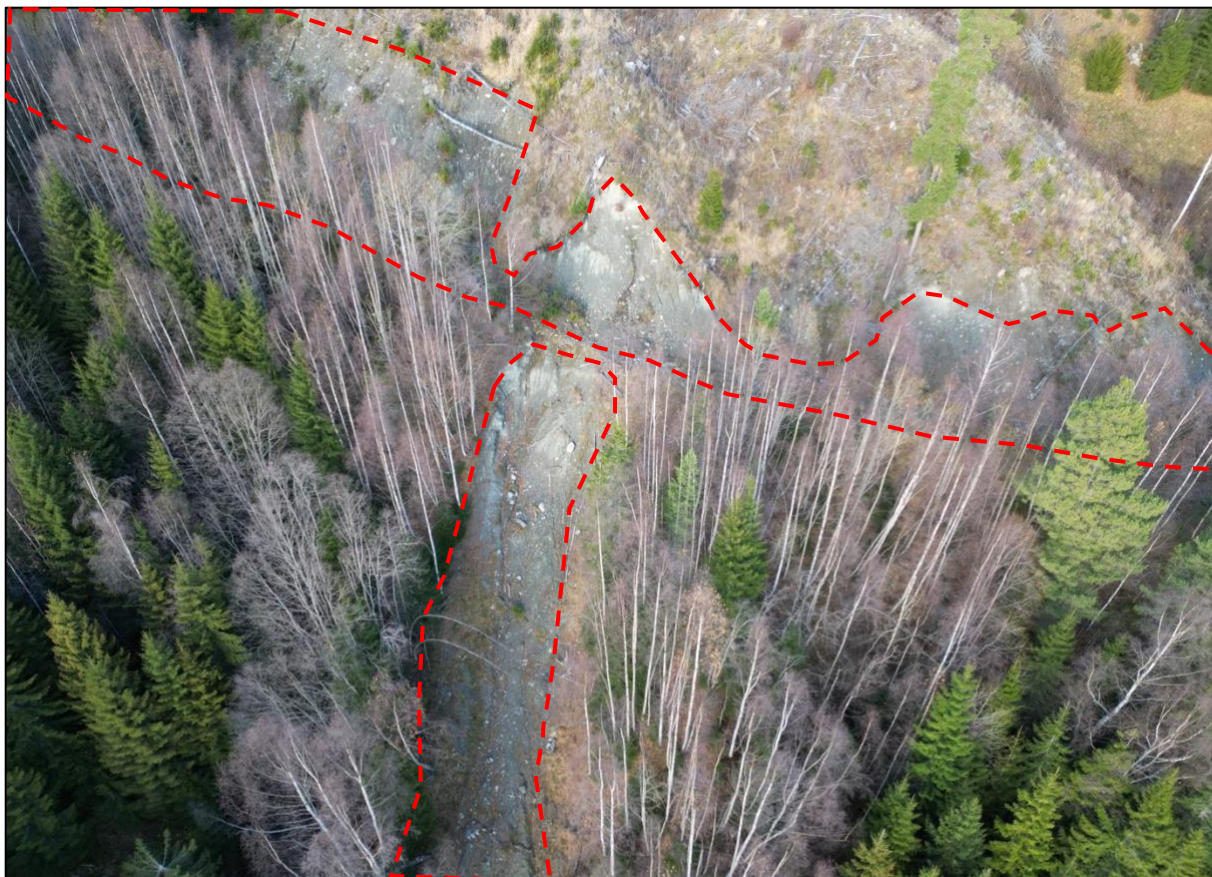
*Figur 20: Dronebilde som viser skredhendelsen 2023-08-08E og øvre del av 2023-08-08D.*

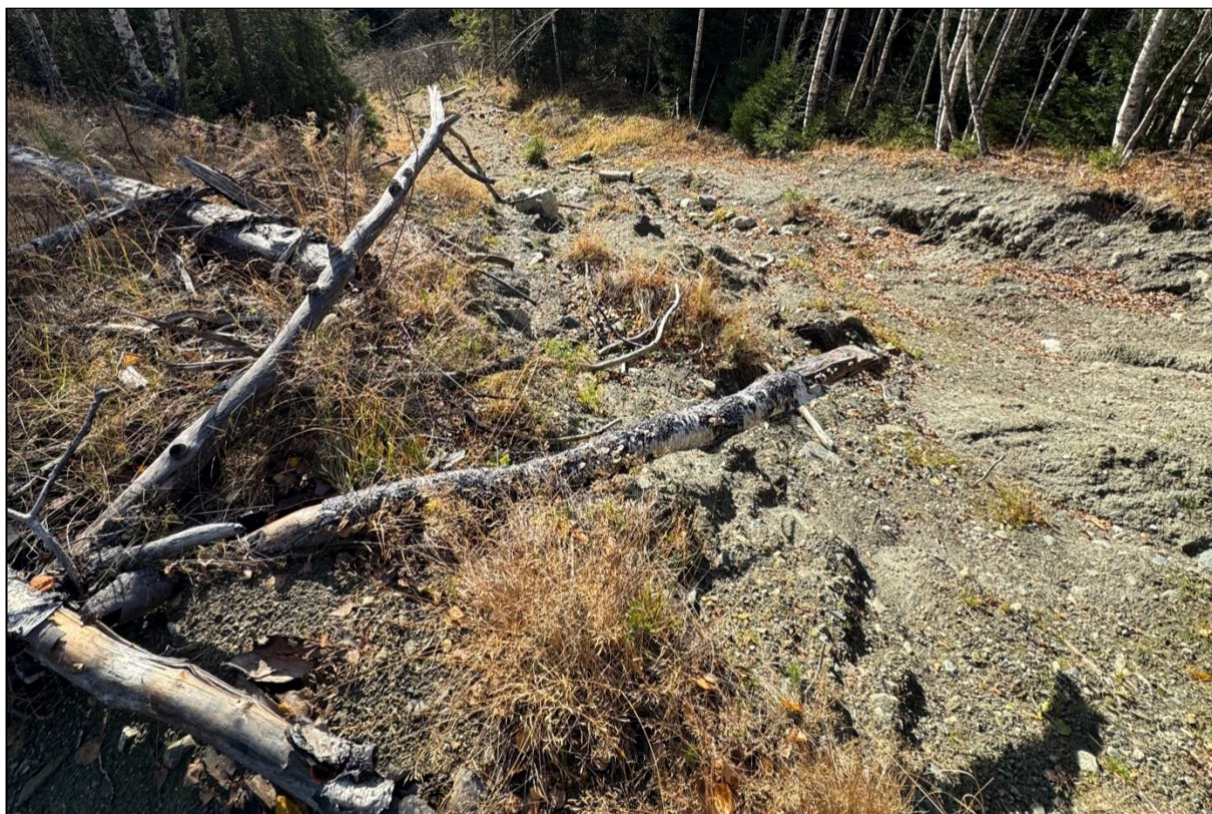
*Figur 21: Bilde av øvre del av skredløpet til skredhendelse 2023-08-08D.*

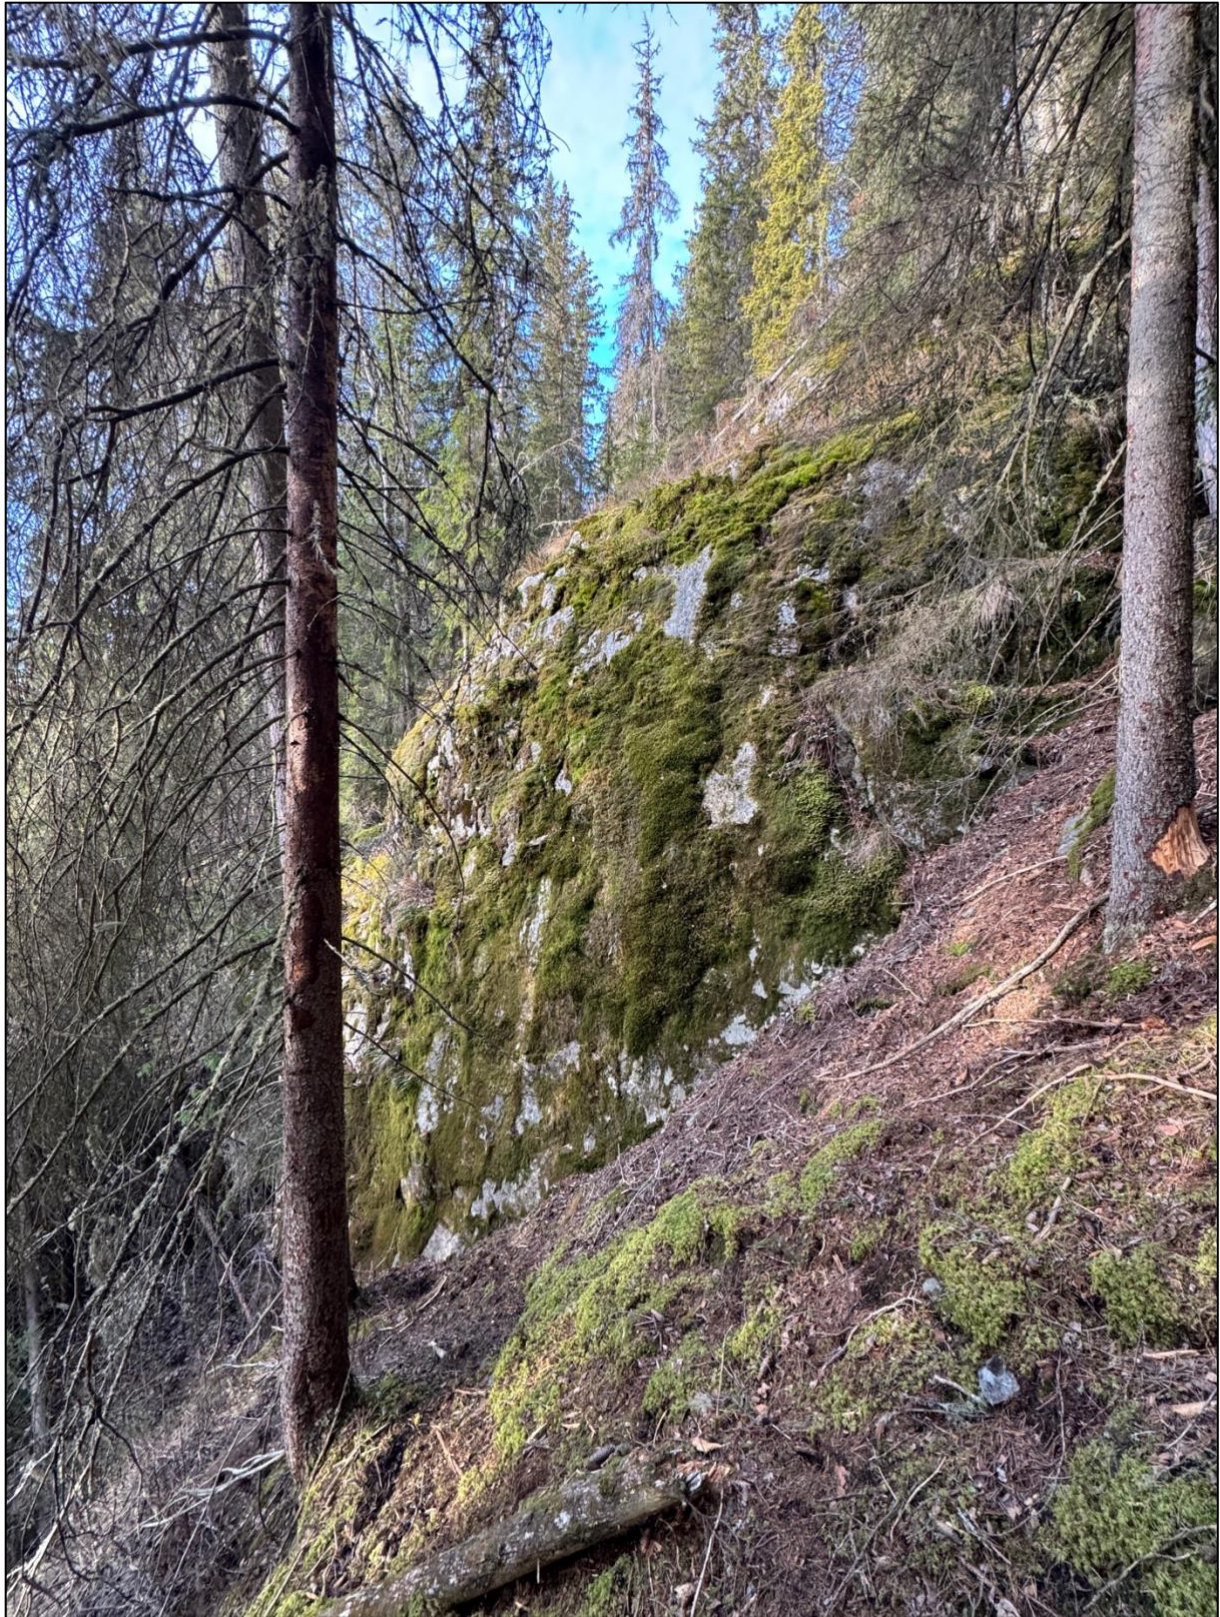
*Figur 22: En bergskrent øst for gården Rud i den østlige delen av området.*

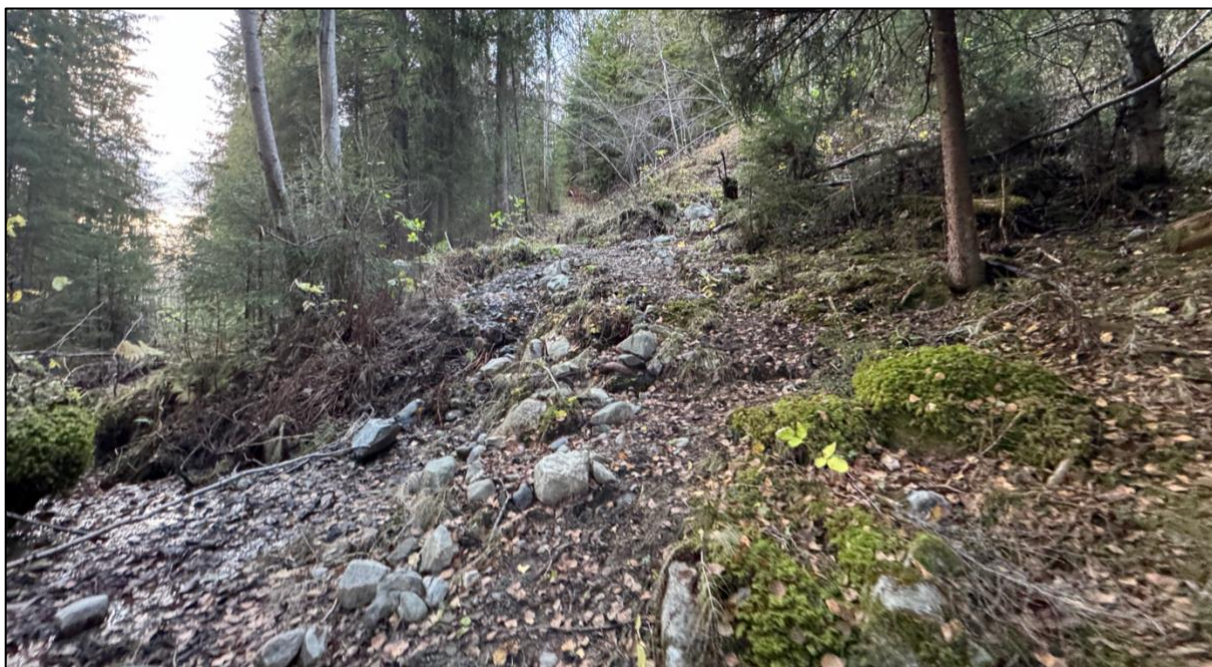
*Figur 24: Et lite skred som gikk under Hans er markert som 2023-08-08G. I NVE Atlas er det registrert et større skred her, men det eneste vi observerte på befaring var en mindre, lokal utglidning langs skogsveier.*

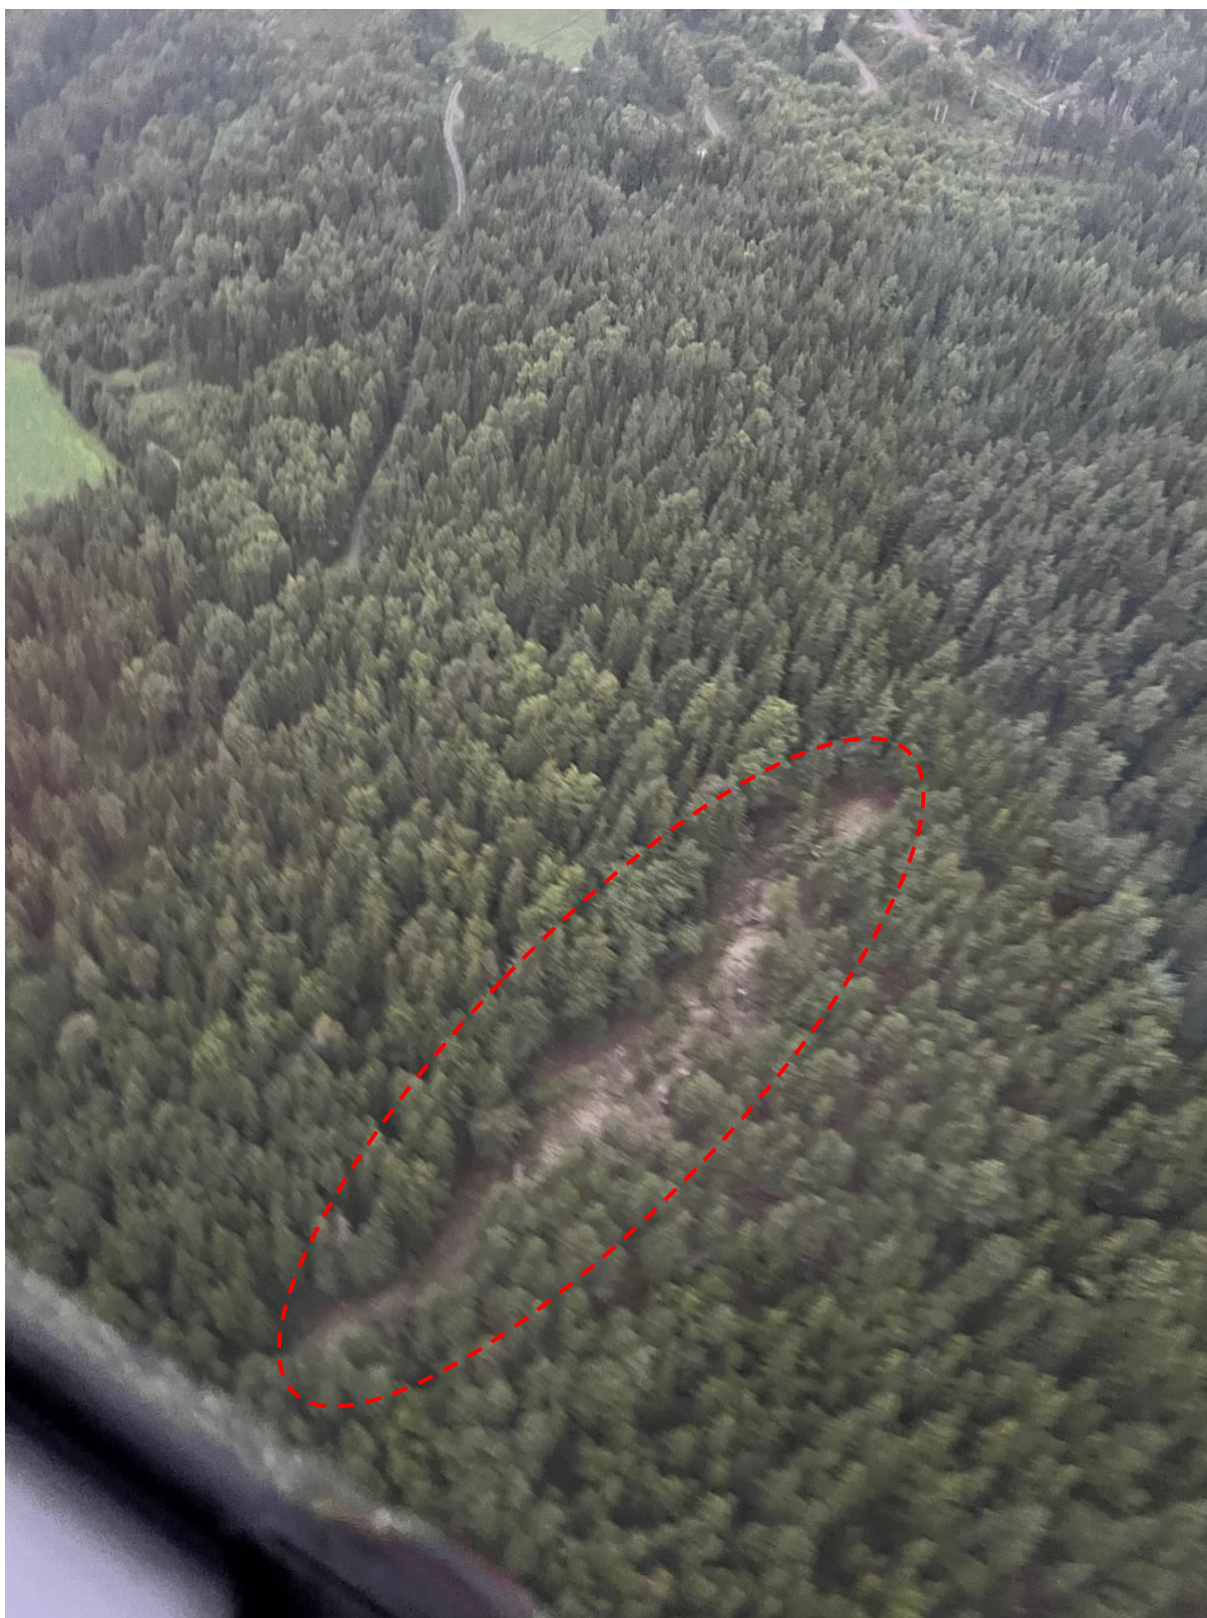
*Figur 25: Over den østlige delen av område 1 er det observert det som ble antatt å være et skredløp på helikopterbefaring under Hans. Ved nærmere undersøkelser viser det seg at dette har vært et parti fritt for vegetasjon i lang tid, og ikke representerer et nylig skred.*

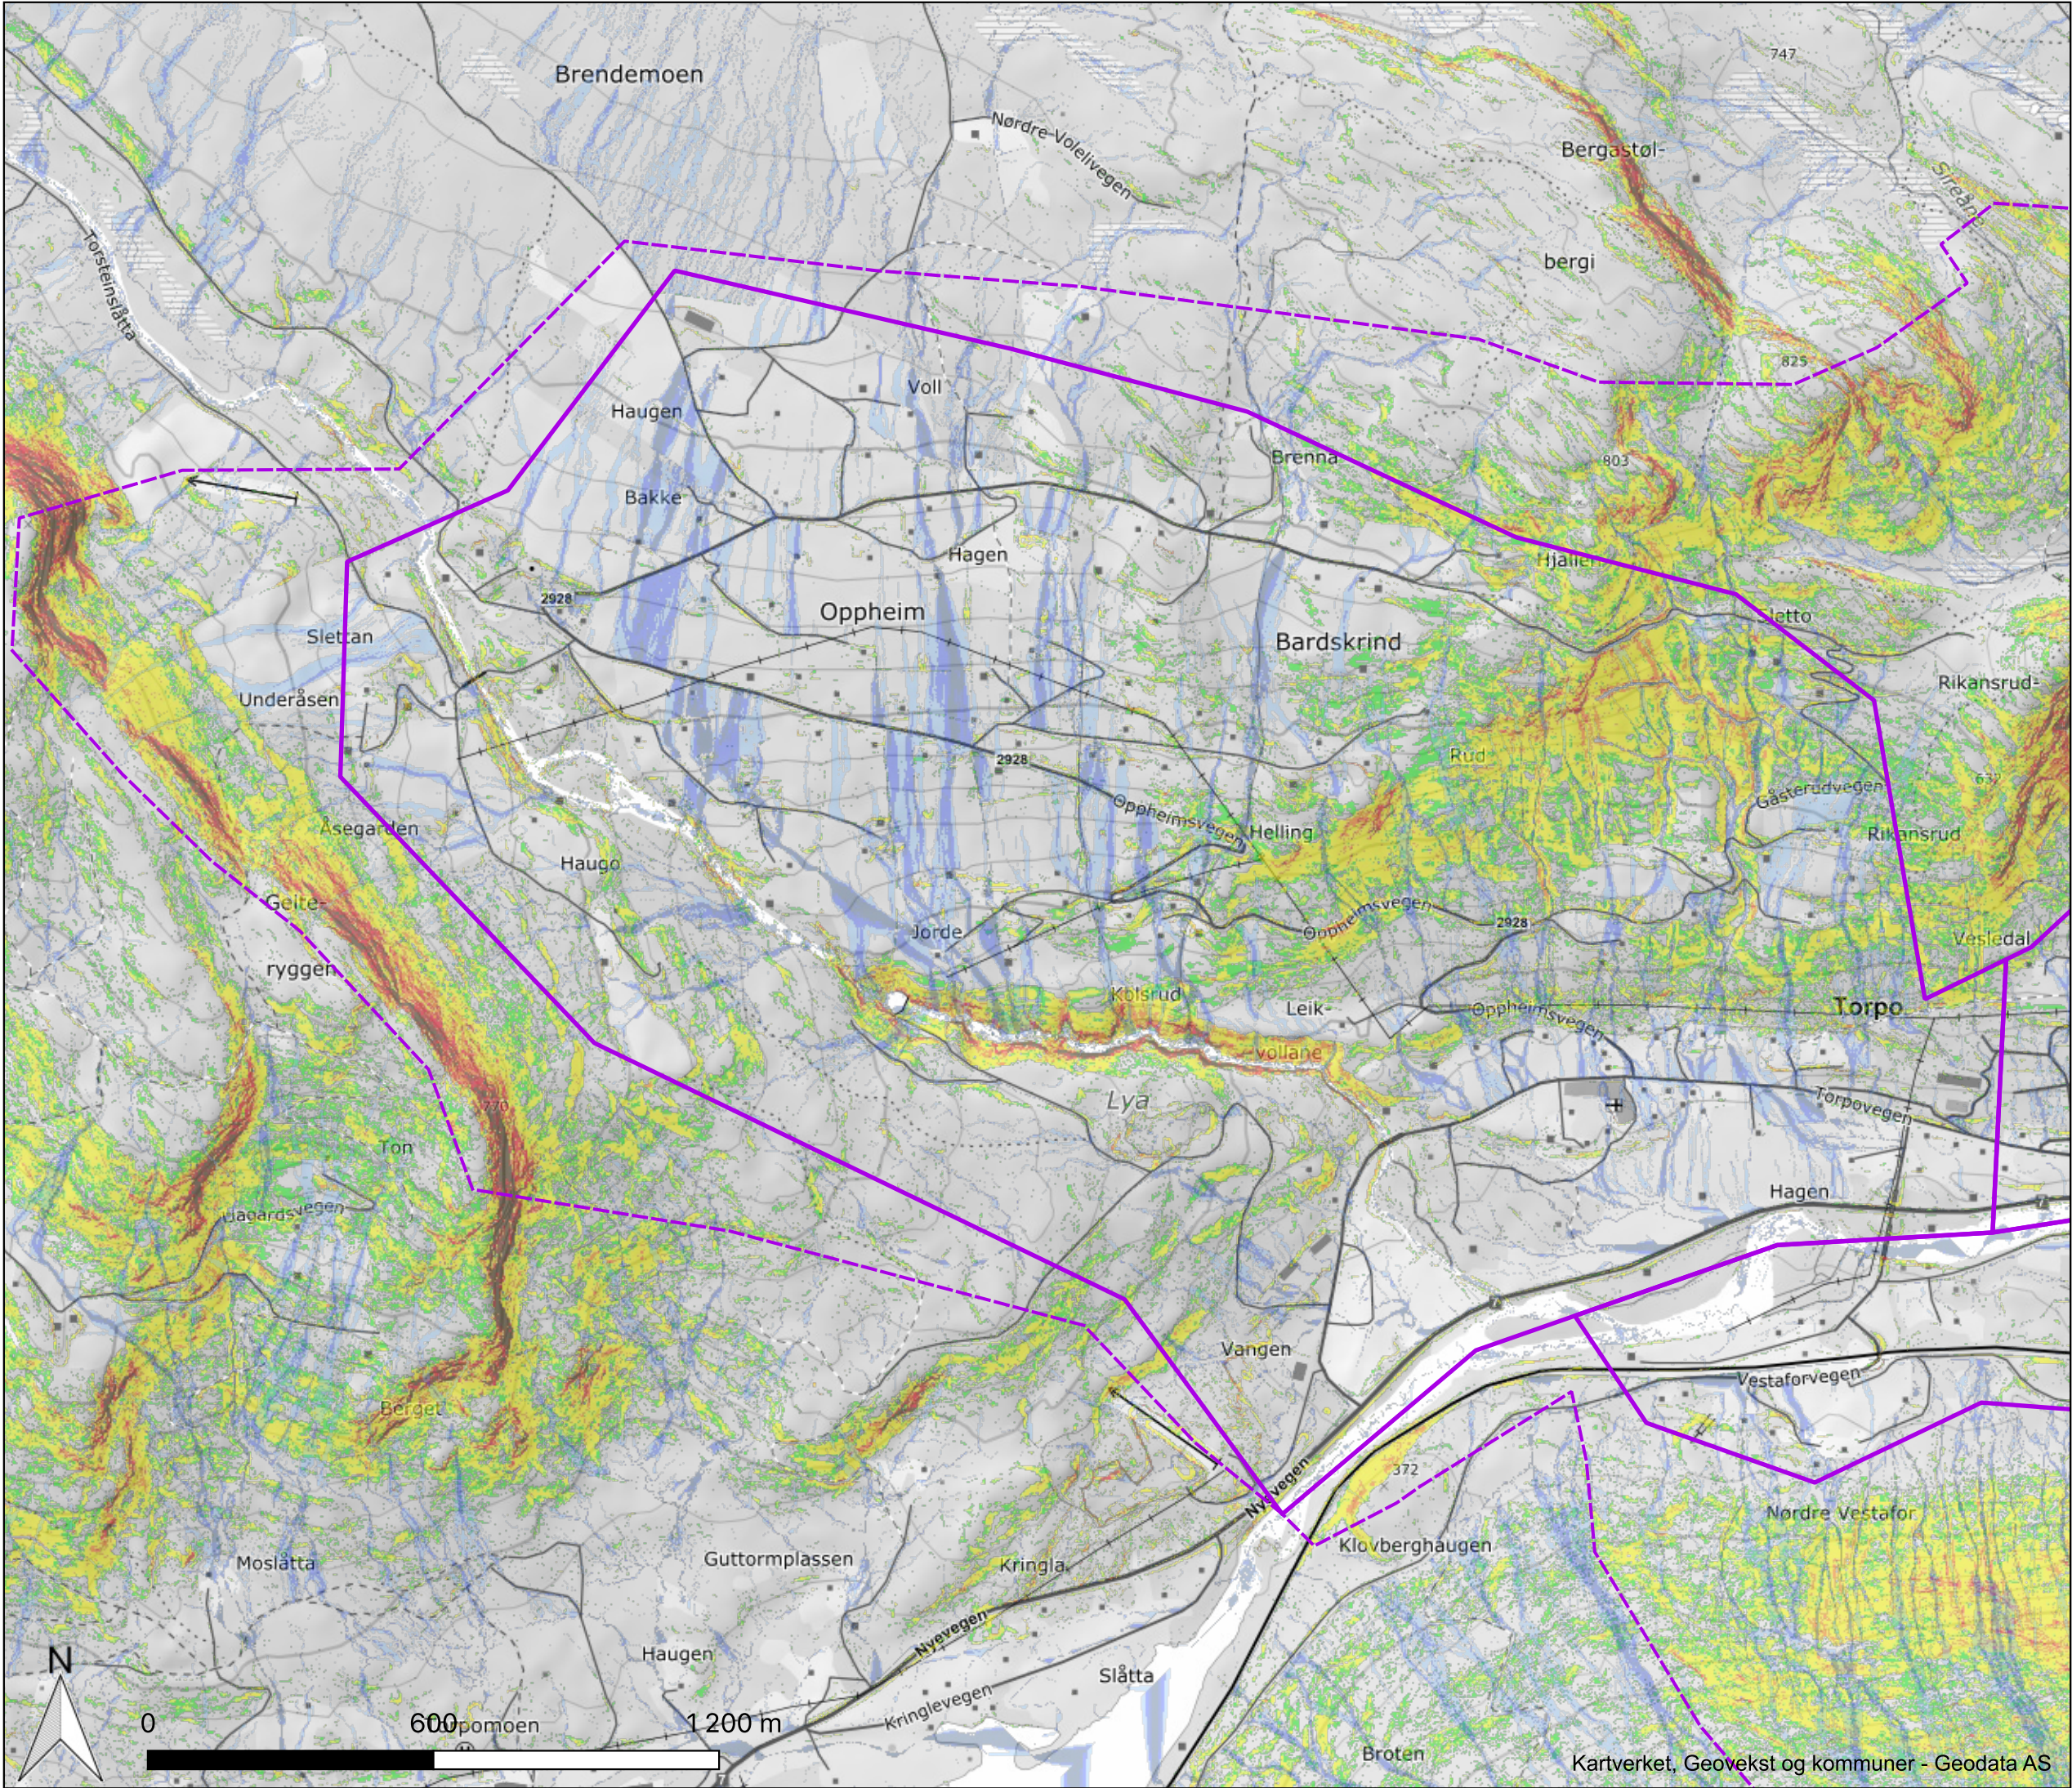
| Vedlegg 1B<br>Kartleggingsområde 1 - Torpo vest<br>Helningskart | | | |

- Kartleggingsområde  
 Påvirkningsområde
- Terrenghelning
- 10-25°
  - 25-37°
  - 37-45°
  - 45-55°
  - 55-90°
- Avrenning MFD (m2)
- 100 - 500
  - 500 - 2500
  - 2500 - 10000
  - > 10000
