| Oppdrag | Nummer og navn<br>24625 - Ål, Torpo - Skredfarekartlegging og tiltaksvurdering for kritiske punkt for deler av Torpo | Oppdragsleder<br>Kristin Lome |
| Dokument | Nummer<br>24625-01-2<br>Utført av<br>Espen Eidsvåg, Kalle Kronholm | Dato<br>2025-04-30<br>Kontrollert av<br>Kristin Lome |

## Utredning av sikkerhet mot skred i bratt terreng – Torpo, Ål kommune

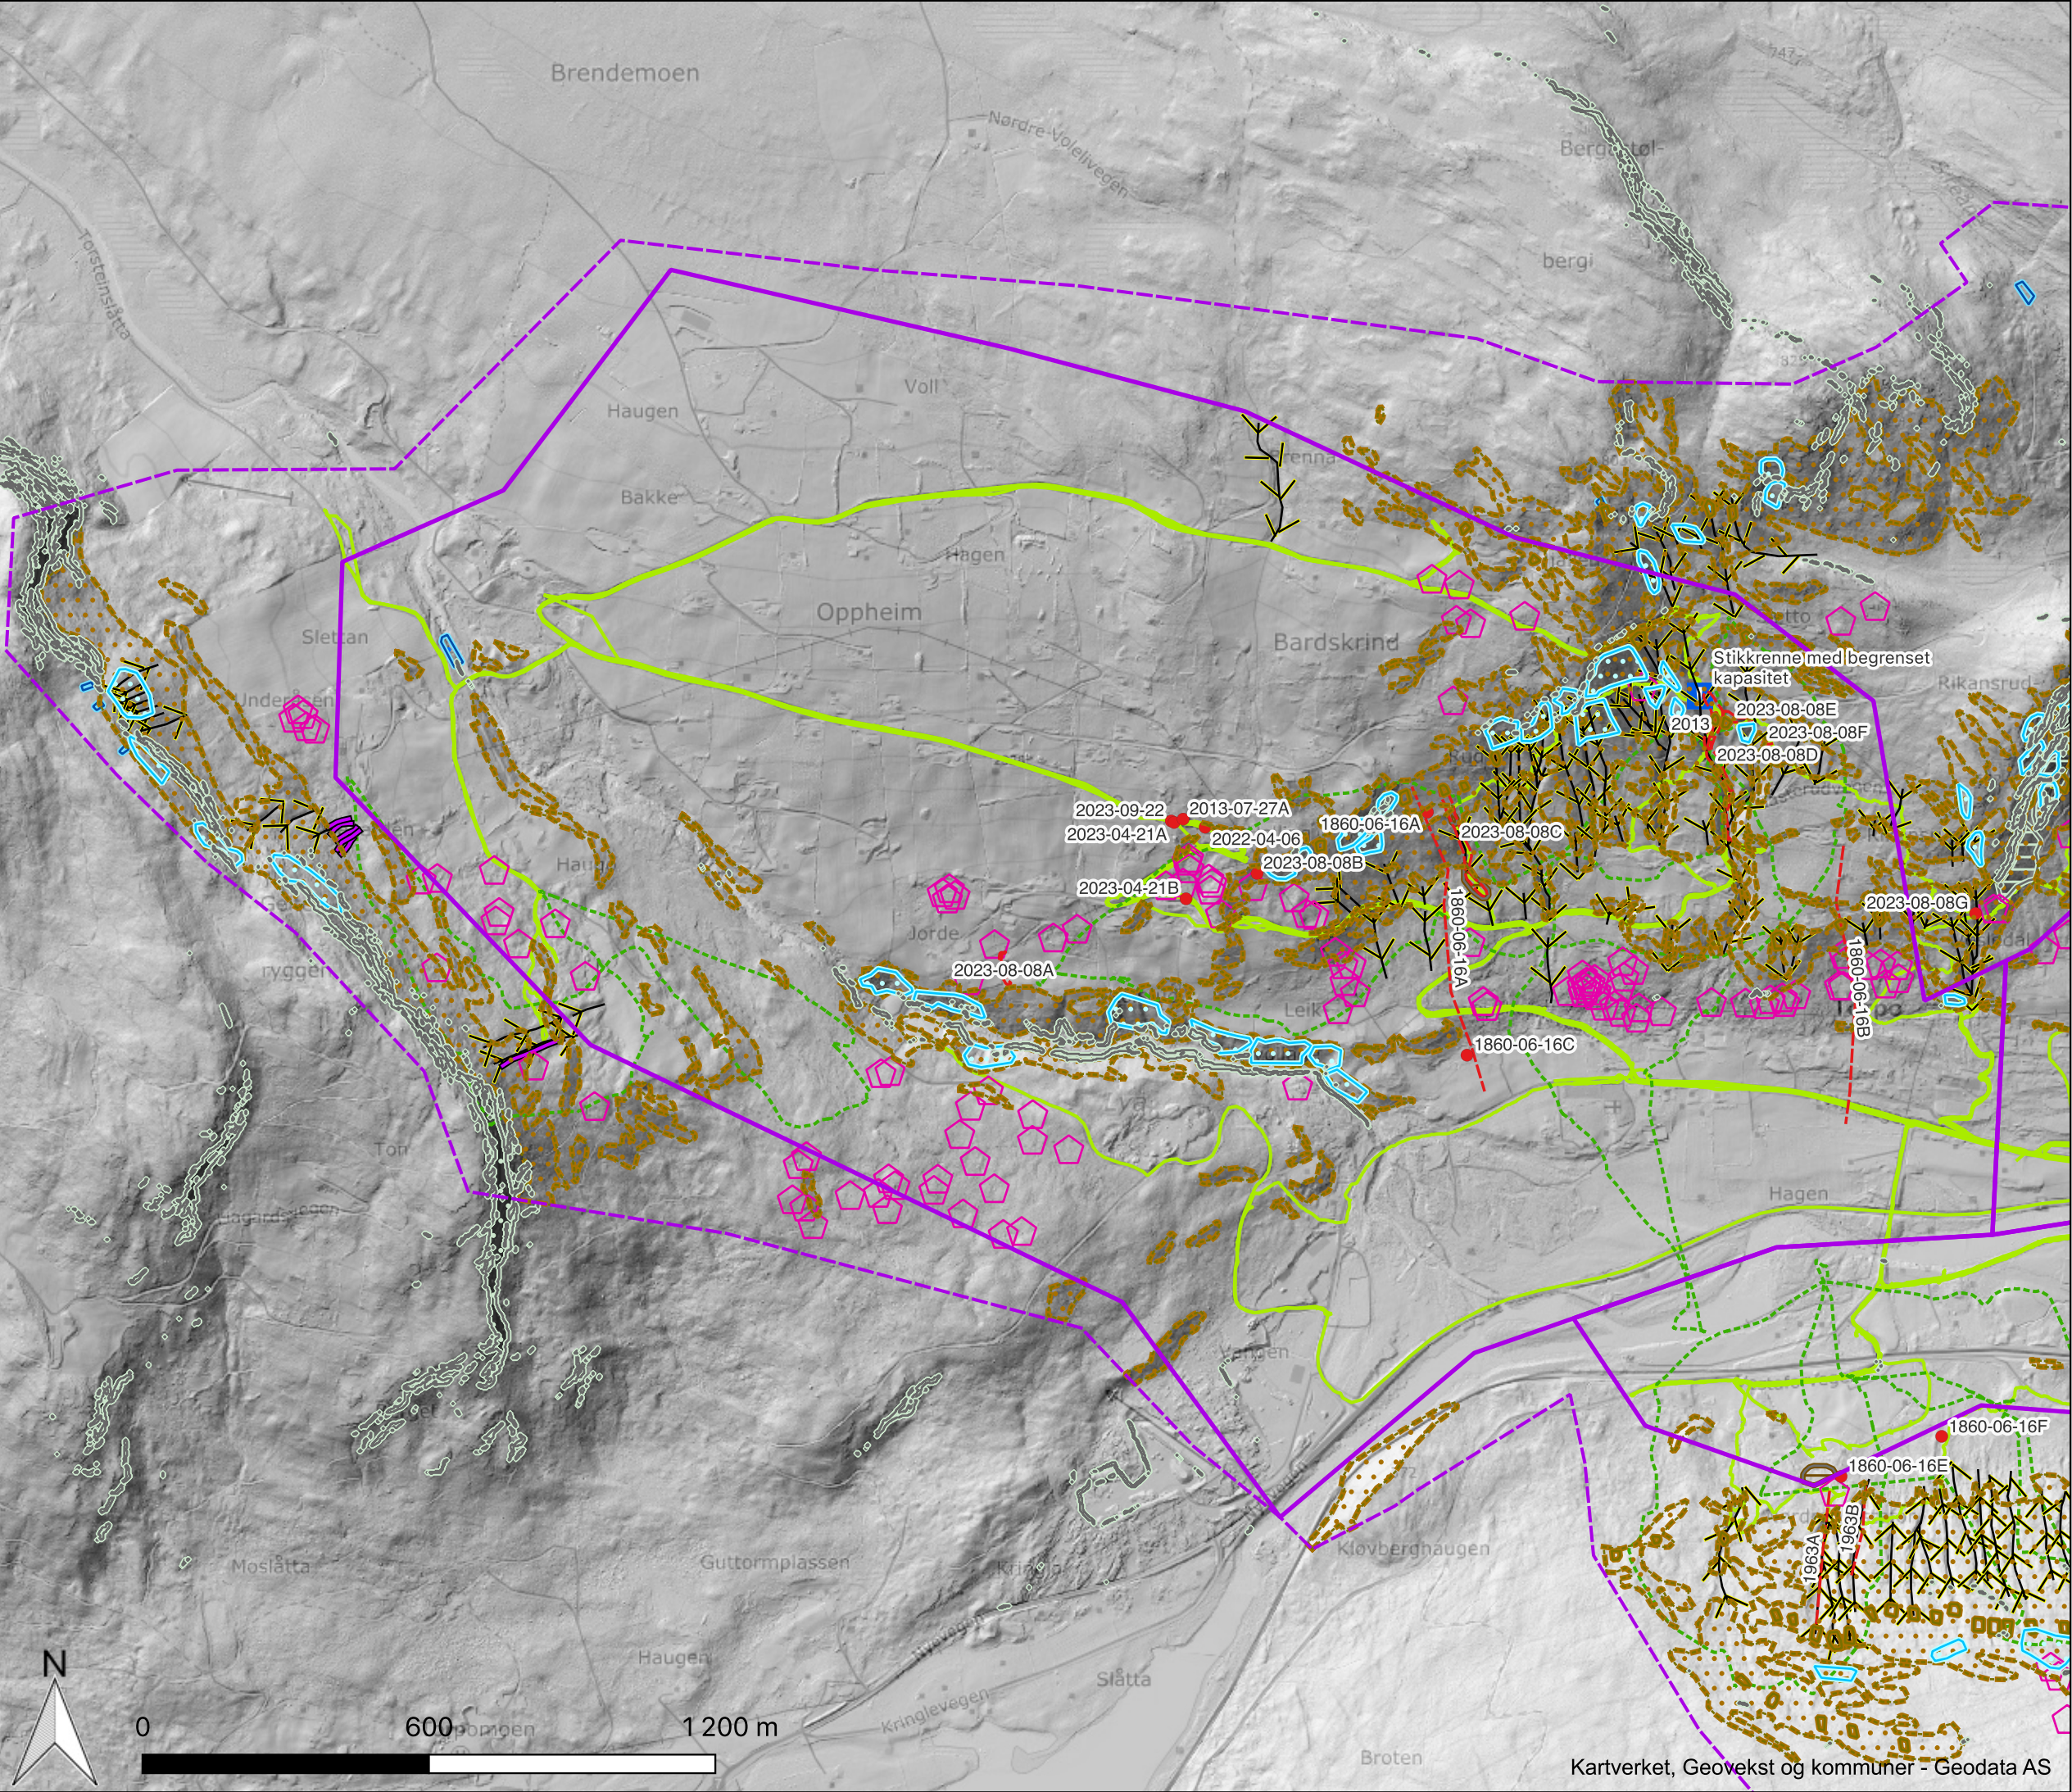
| Vedlegg 1C<br>Kartleggingsområde 1 - Torpo vest<br>Registreringskart | | | |

- Kartleggingsområde
- Påvirkningsområde
- Løsneområde steinsprang
- Løsneområde snøskred
- Løsneområde jordskred (individuelt)
- Løsneområde jordskred (areal)
- Løsneområde sørpeskred
- Steinsprang/Steinskred (ur)
- Jord- og flomskredavsetning
- Blokk med usikkert opphav
- Infopunkt
- Skredhendelser (punkt)
- Skredhendelser (skredløp)
- Levee
- Ravine/Bekkenedskjæring
- Sporlogg bakke
- Sporlogg drone

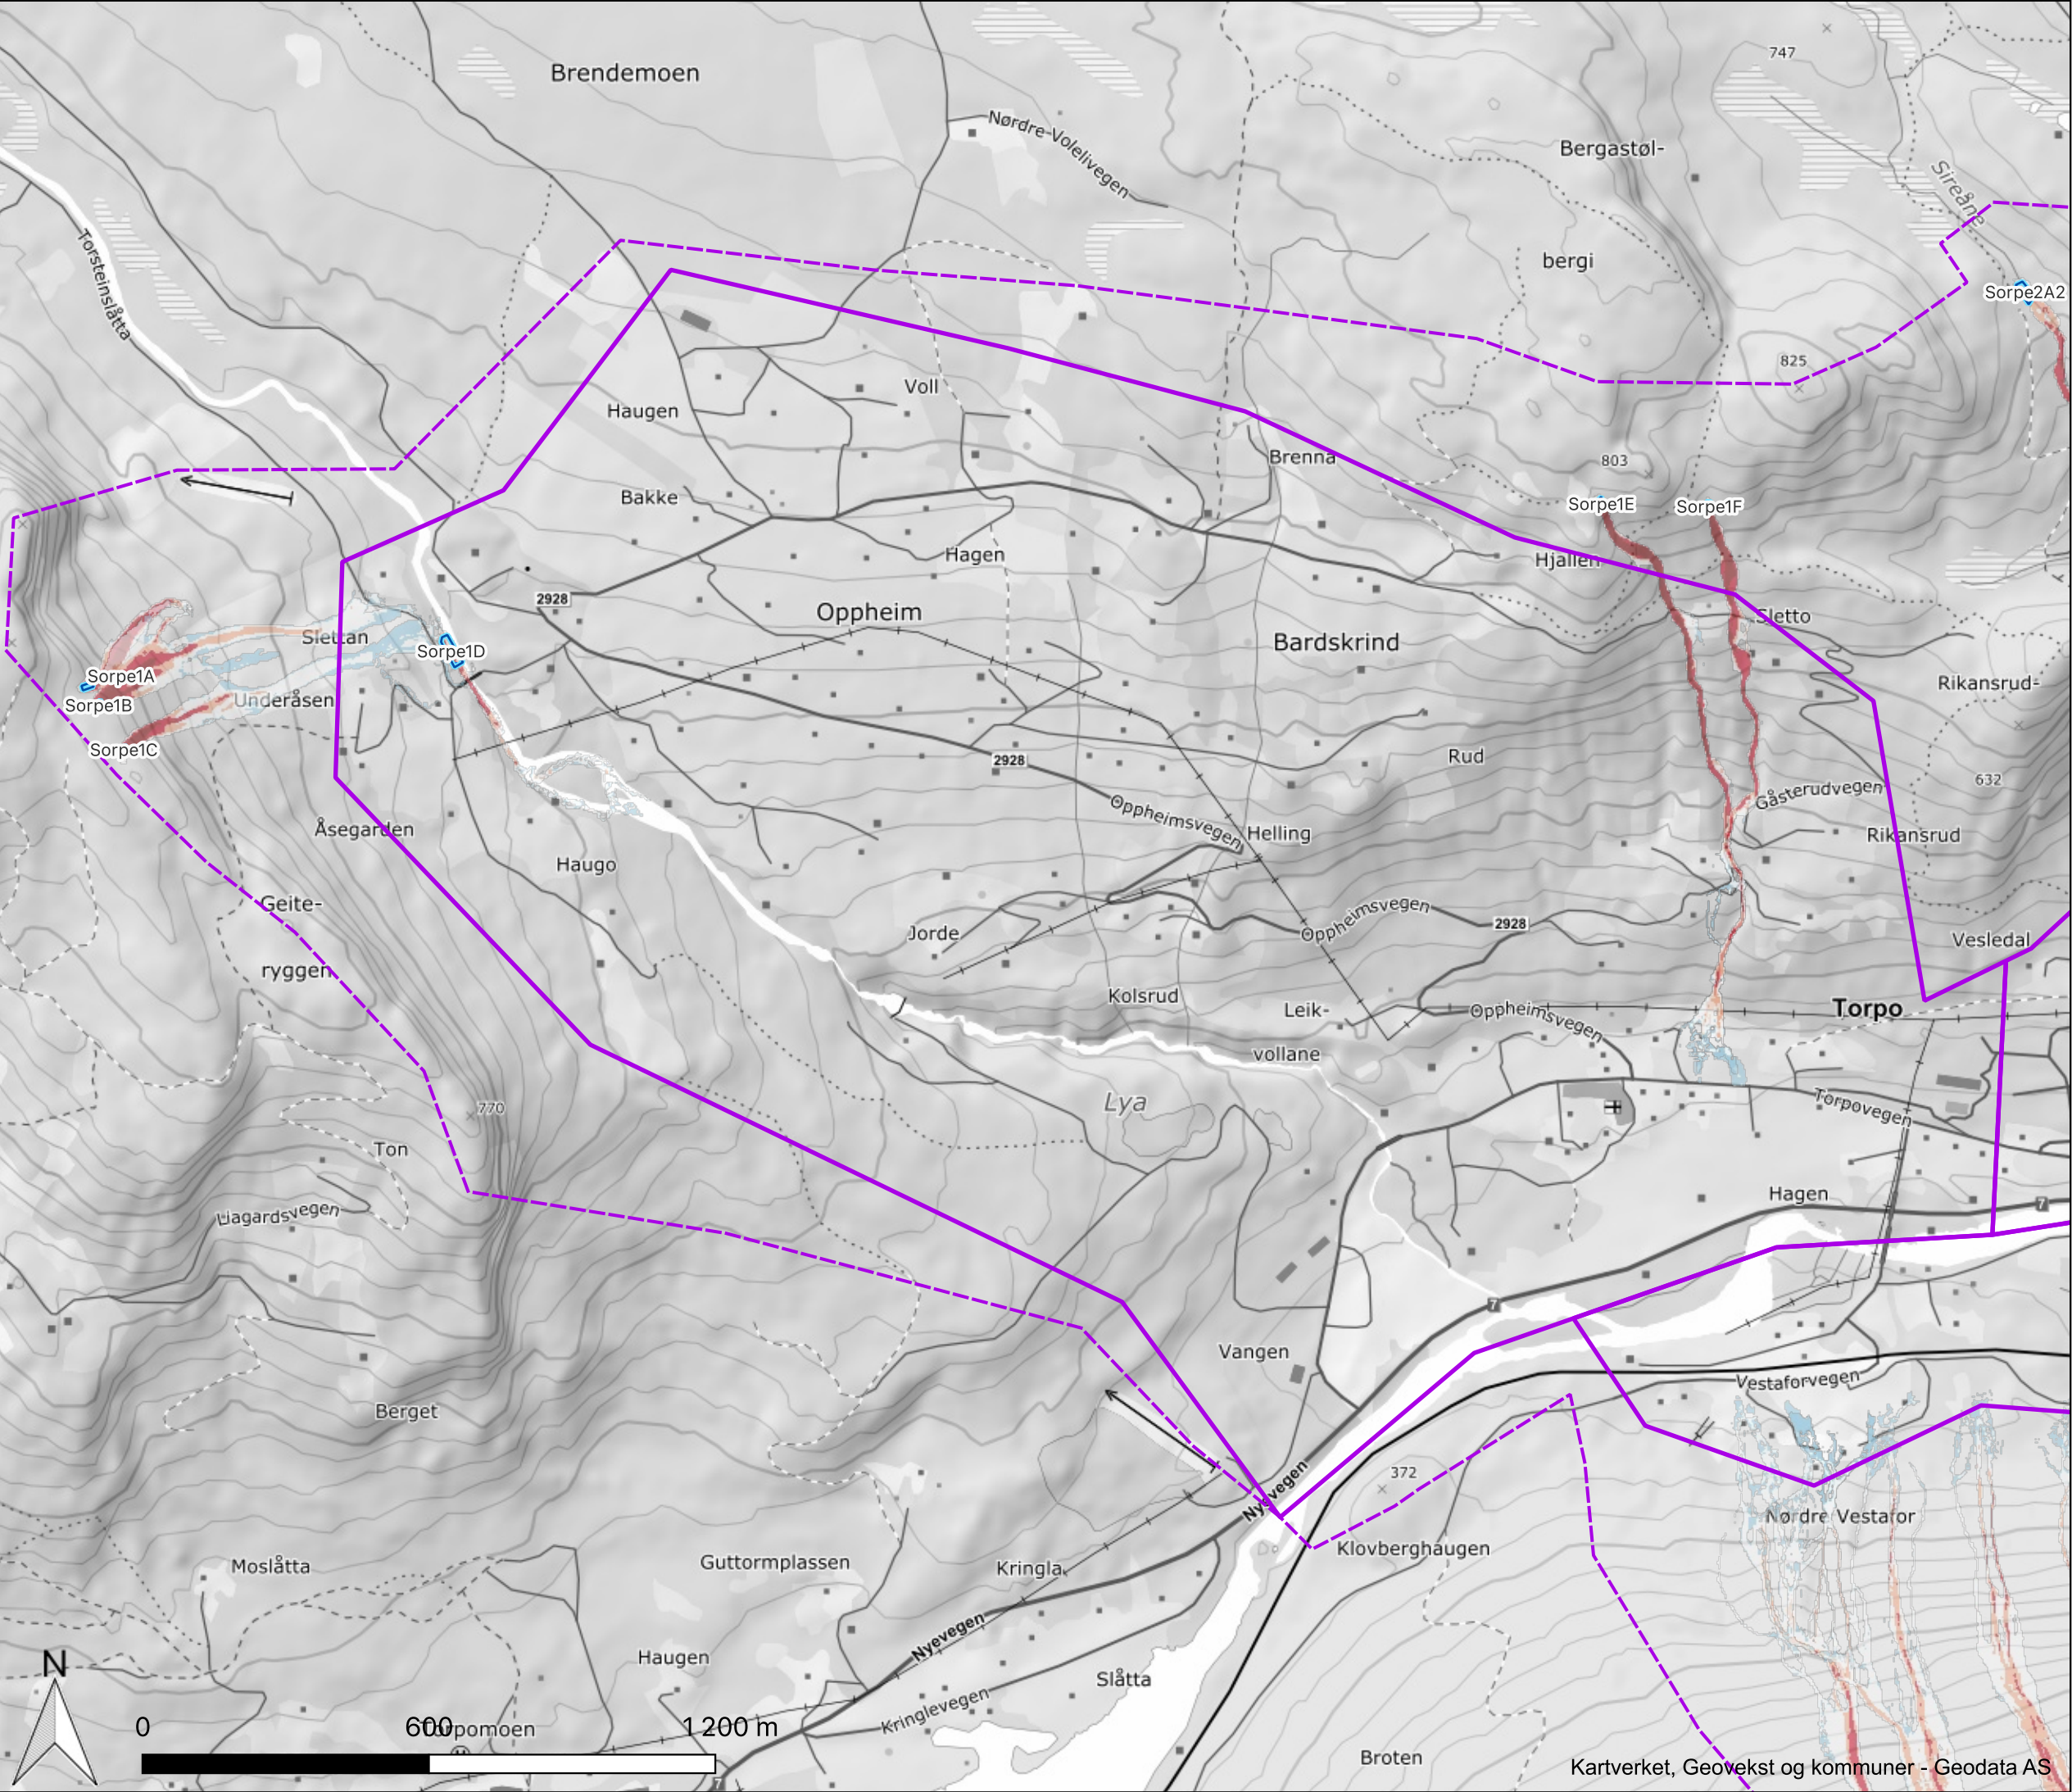
| Vedlegg 1D4<br>Kartleggingsområde 1 - Torpo vest<br>Modelleringskart sørpeskred | | | |

- Kartleggingsområde
  - Påvirkningsområde
  - Løsneområder sørpeskred
- RAMMS::Debrisflow  
100cm\_Xi2000\_My008  
MaxVelocity
- 0,2 - 1 m/s
  - 1 - 3 m/s
  - 3 - 5 m/s
  - 5 - 10 m/s
  - 10 - 50 m/s

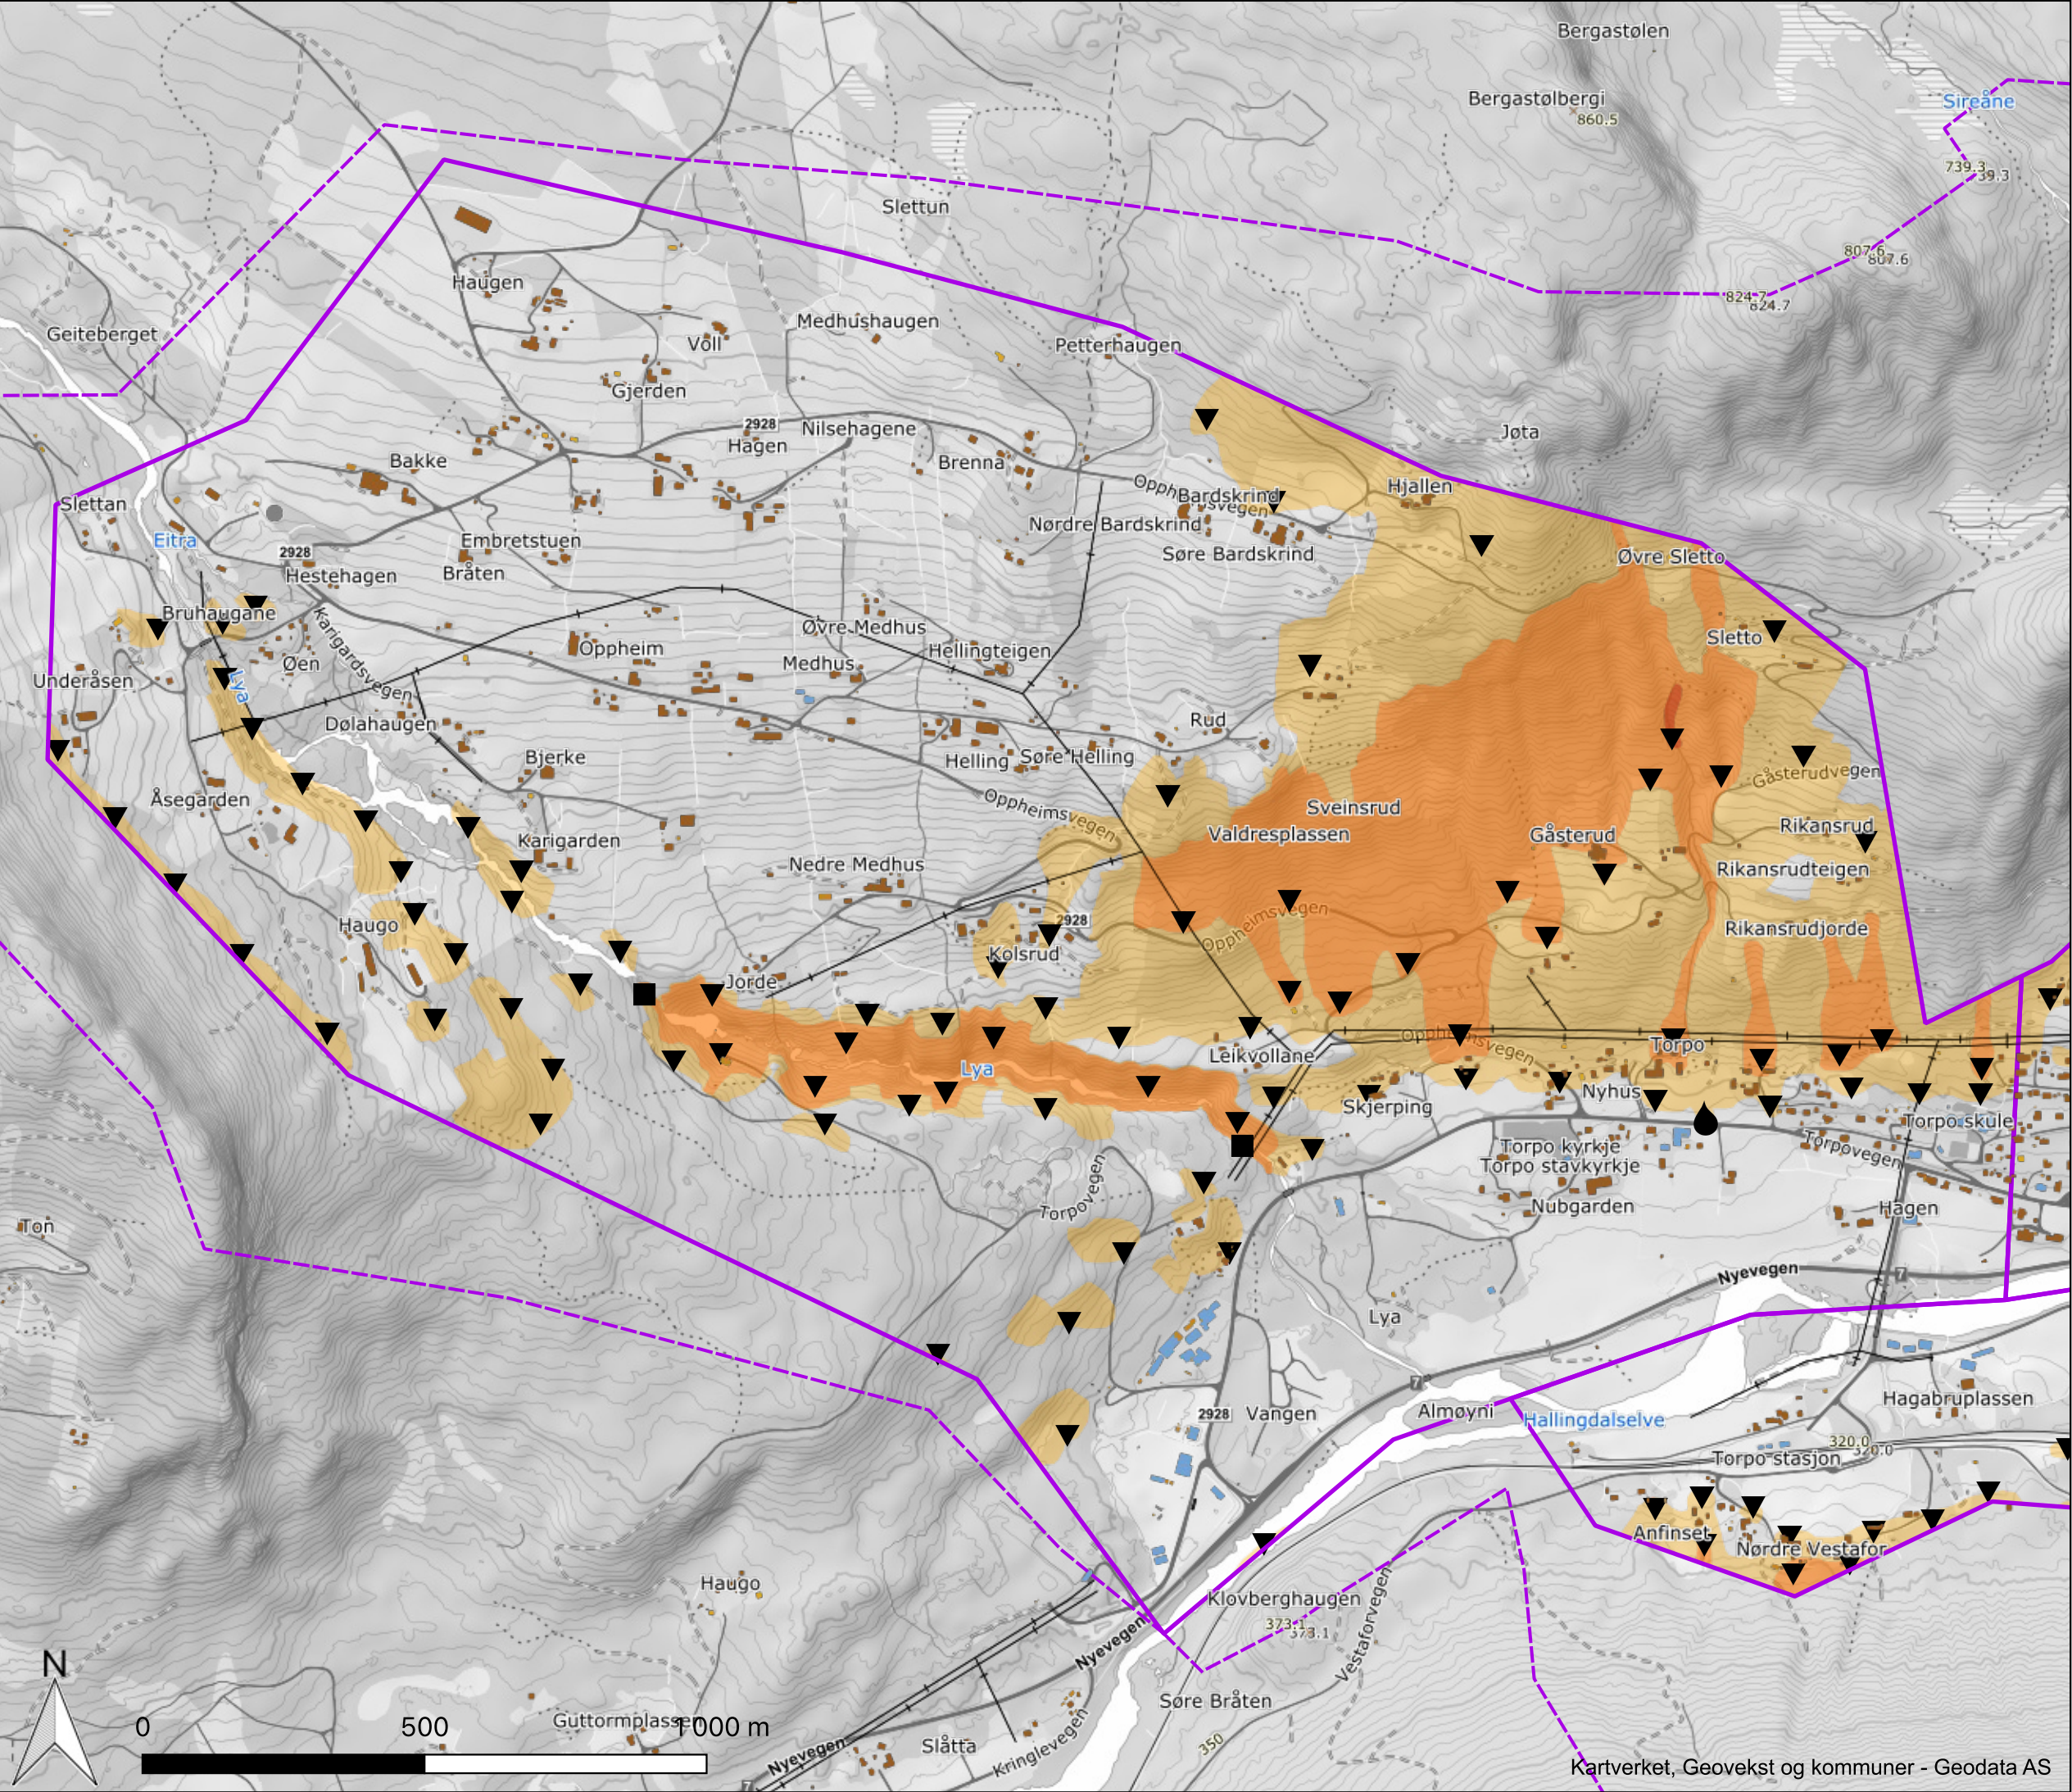
| Vedlegg 1E1<br>Kartleggingsområde 1 - Torpo vest<br>Faresonekart samlet skredfare | | | |

- Kartleggingsområde
- Påvirkningsområde
- Samlet skredfare  $\geq 1/100$
- Samlet skredfare  $\geq 1/1000$
- Samlet skredfare  $\geq 1/5000$
- Dimensjonerende skredtype
  - Steinsprang
  - Sørpeskred
  - Jordskred

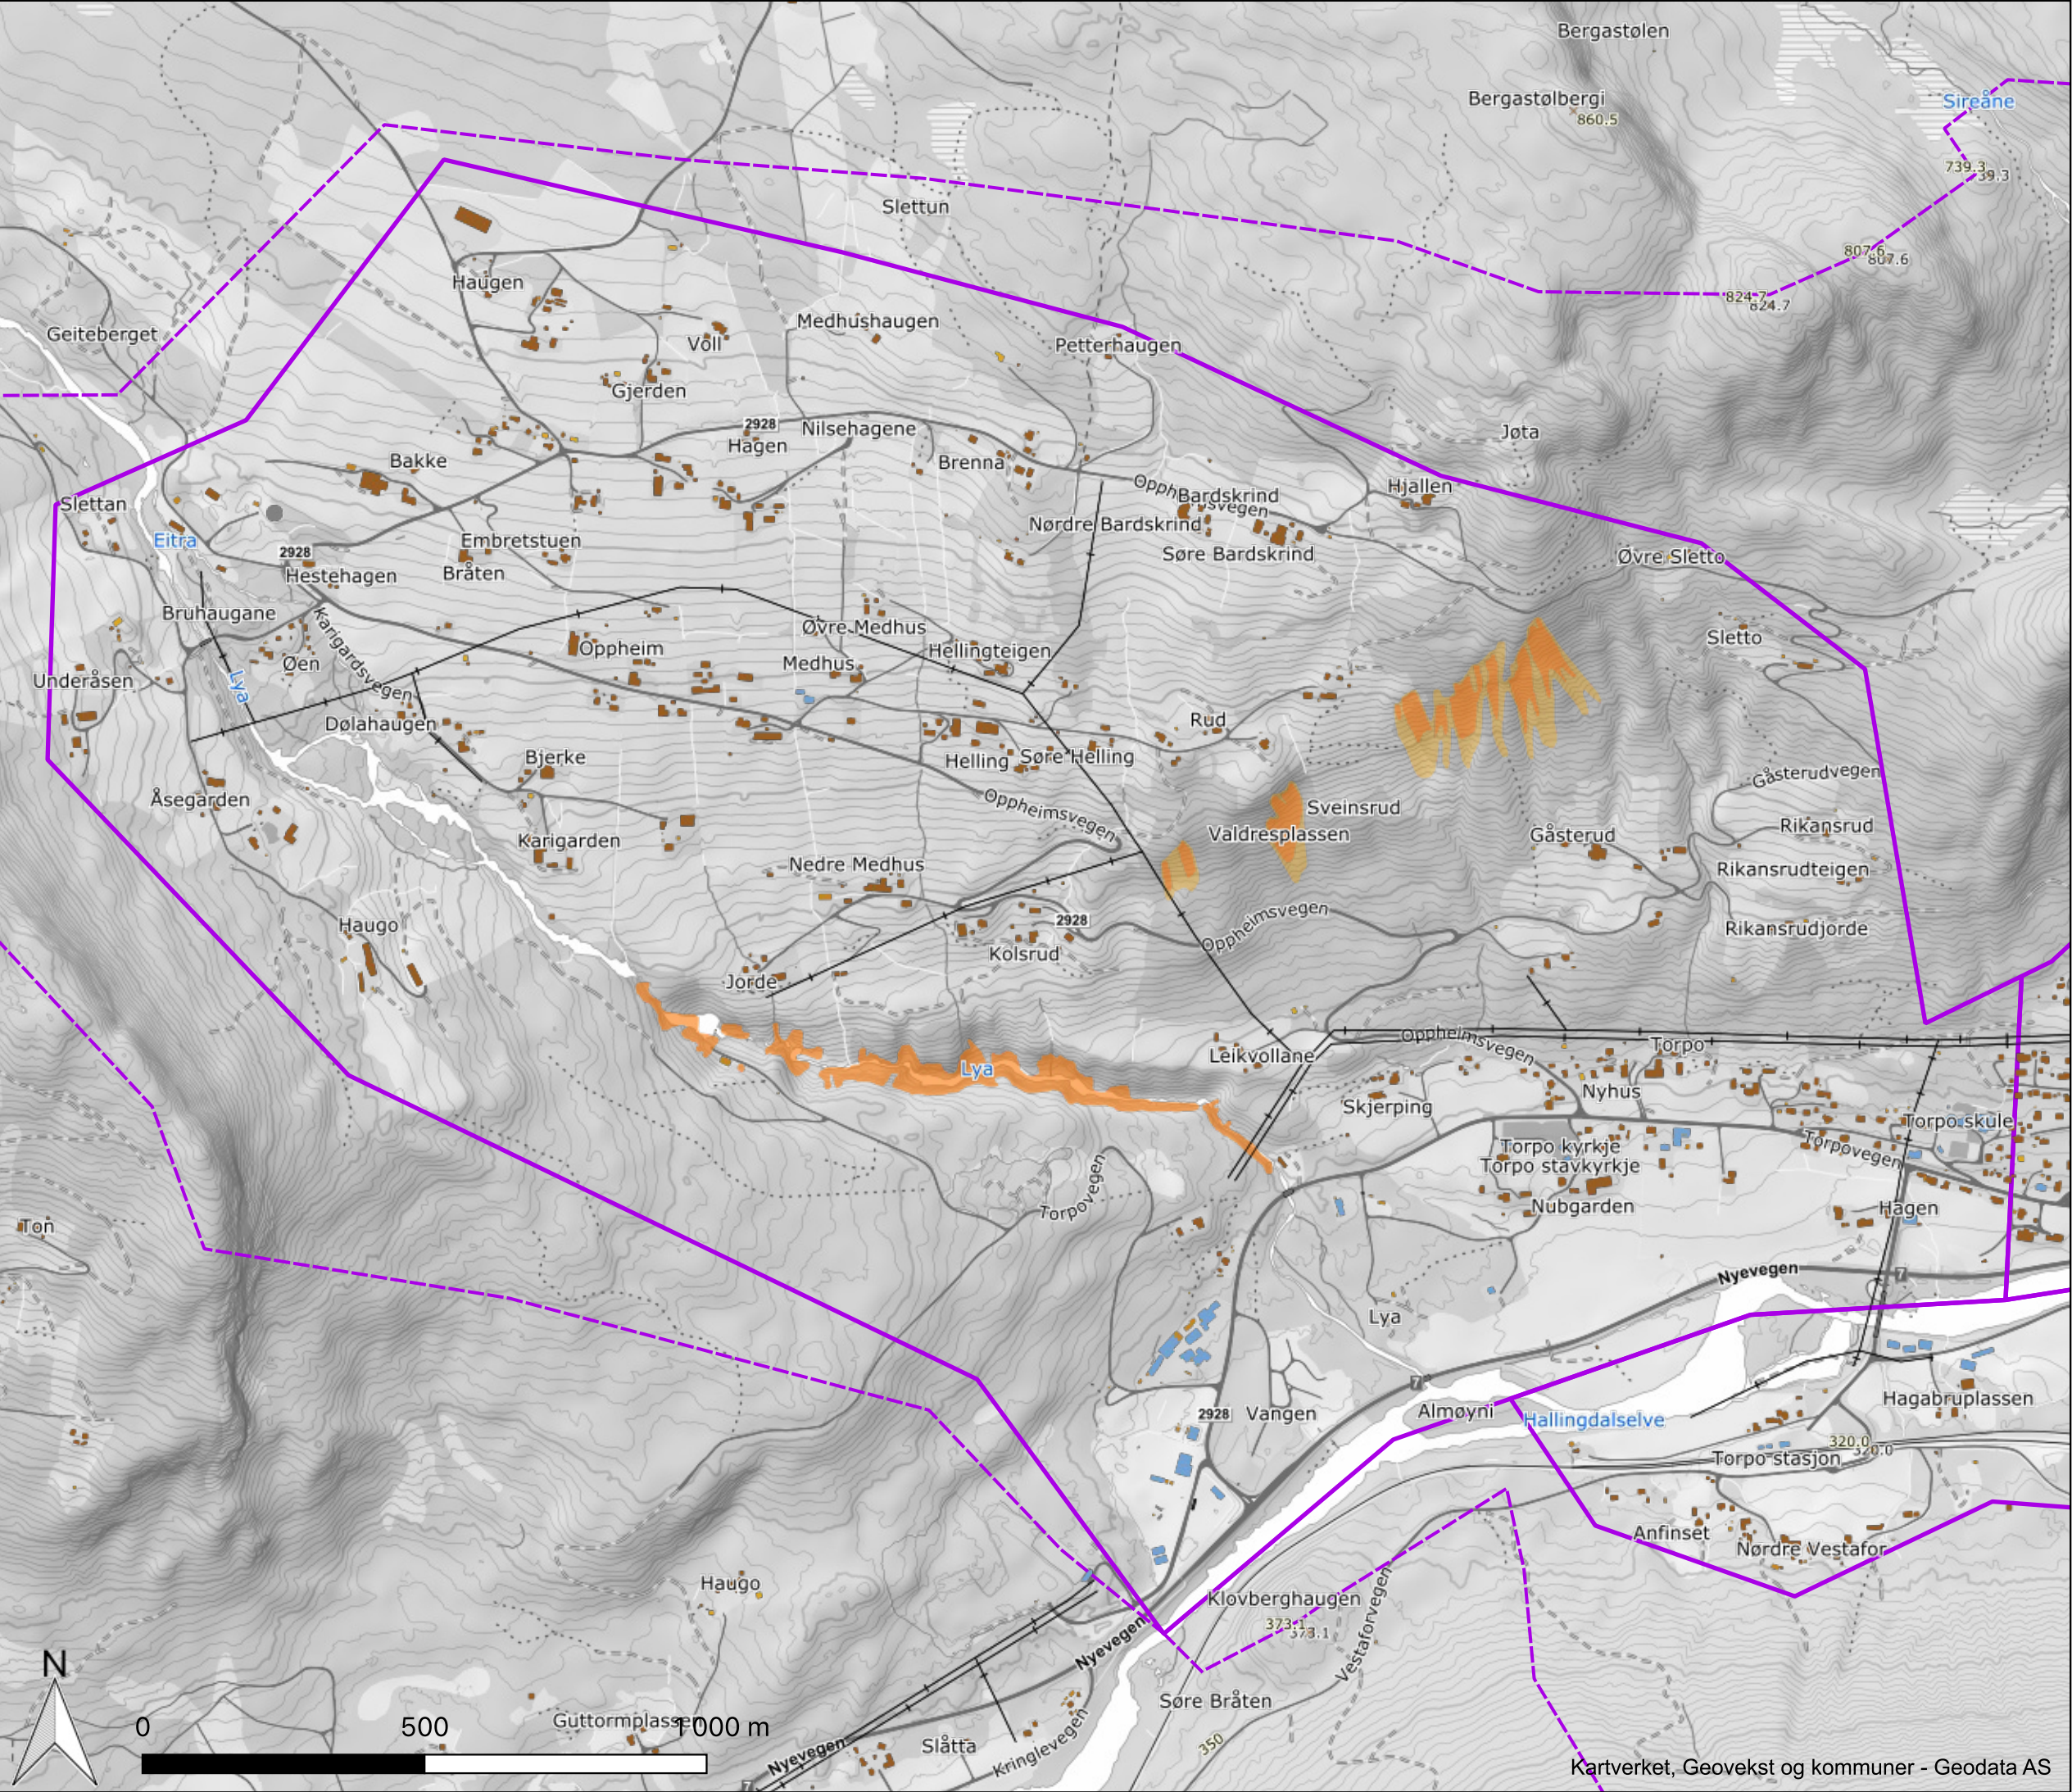
| Vedlegg 1E2<br>Kartleggingsområde 1 - Torpo vest<br>Faresonekart steinsprang | | | |

- Kartleggingsområde
- Påvirkningsområde
- Steinsprangfare  $\geq 1/1000$
- Steinsprangfare  $\geq 1/5000$

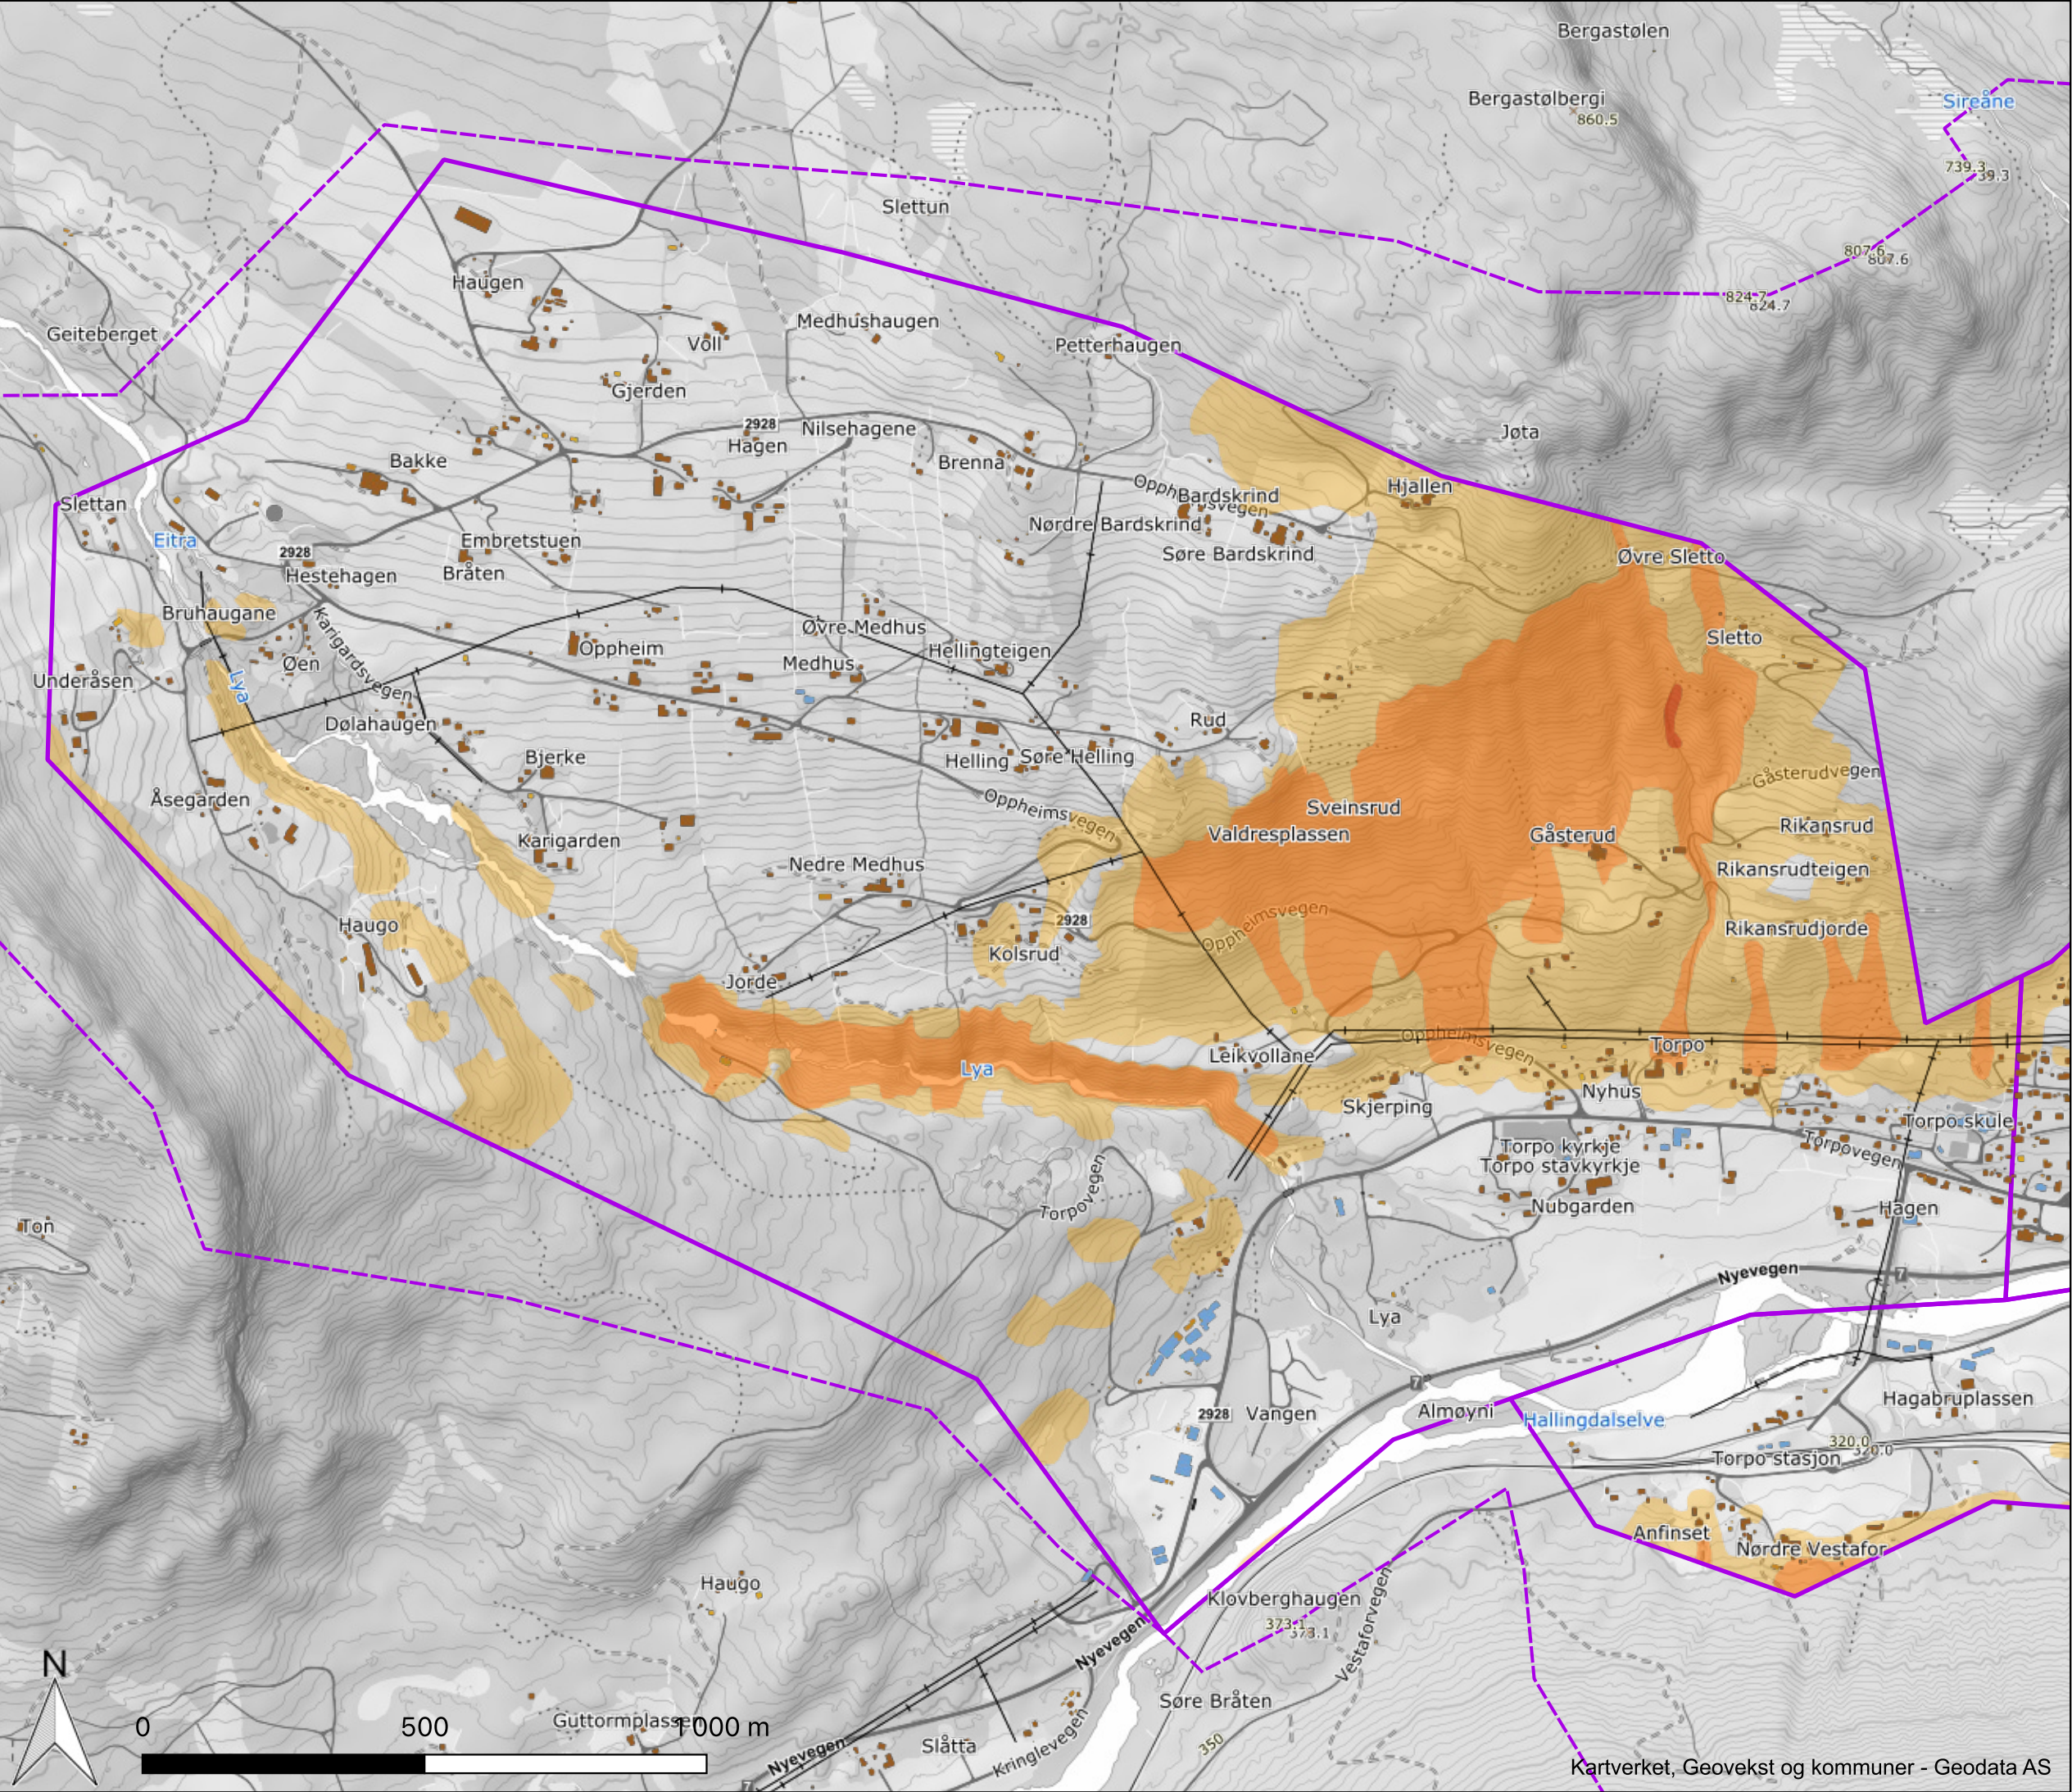
| <b>Vedlegg 1E4</b><br><b>Kartleggingsområde 1 - Torpo vest</b><br><b>Faresonekart jordskred</b> | | | |

- Kartleggingsområde
- Påvirkningsområde
- Jord- og flomskredfare  $\geq 1/100$
- Jord- og flomskredfare  $\geq 1/1000$
- Jord- og flomskredfare  $\geq 1/5000$

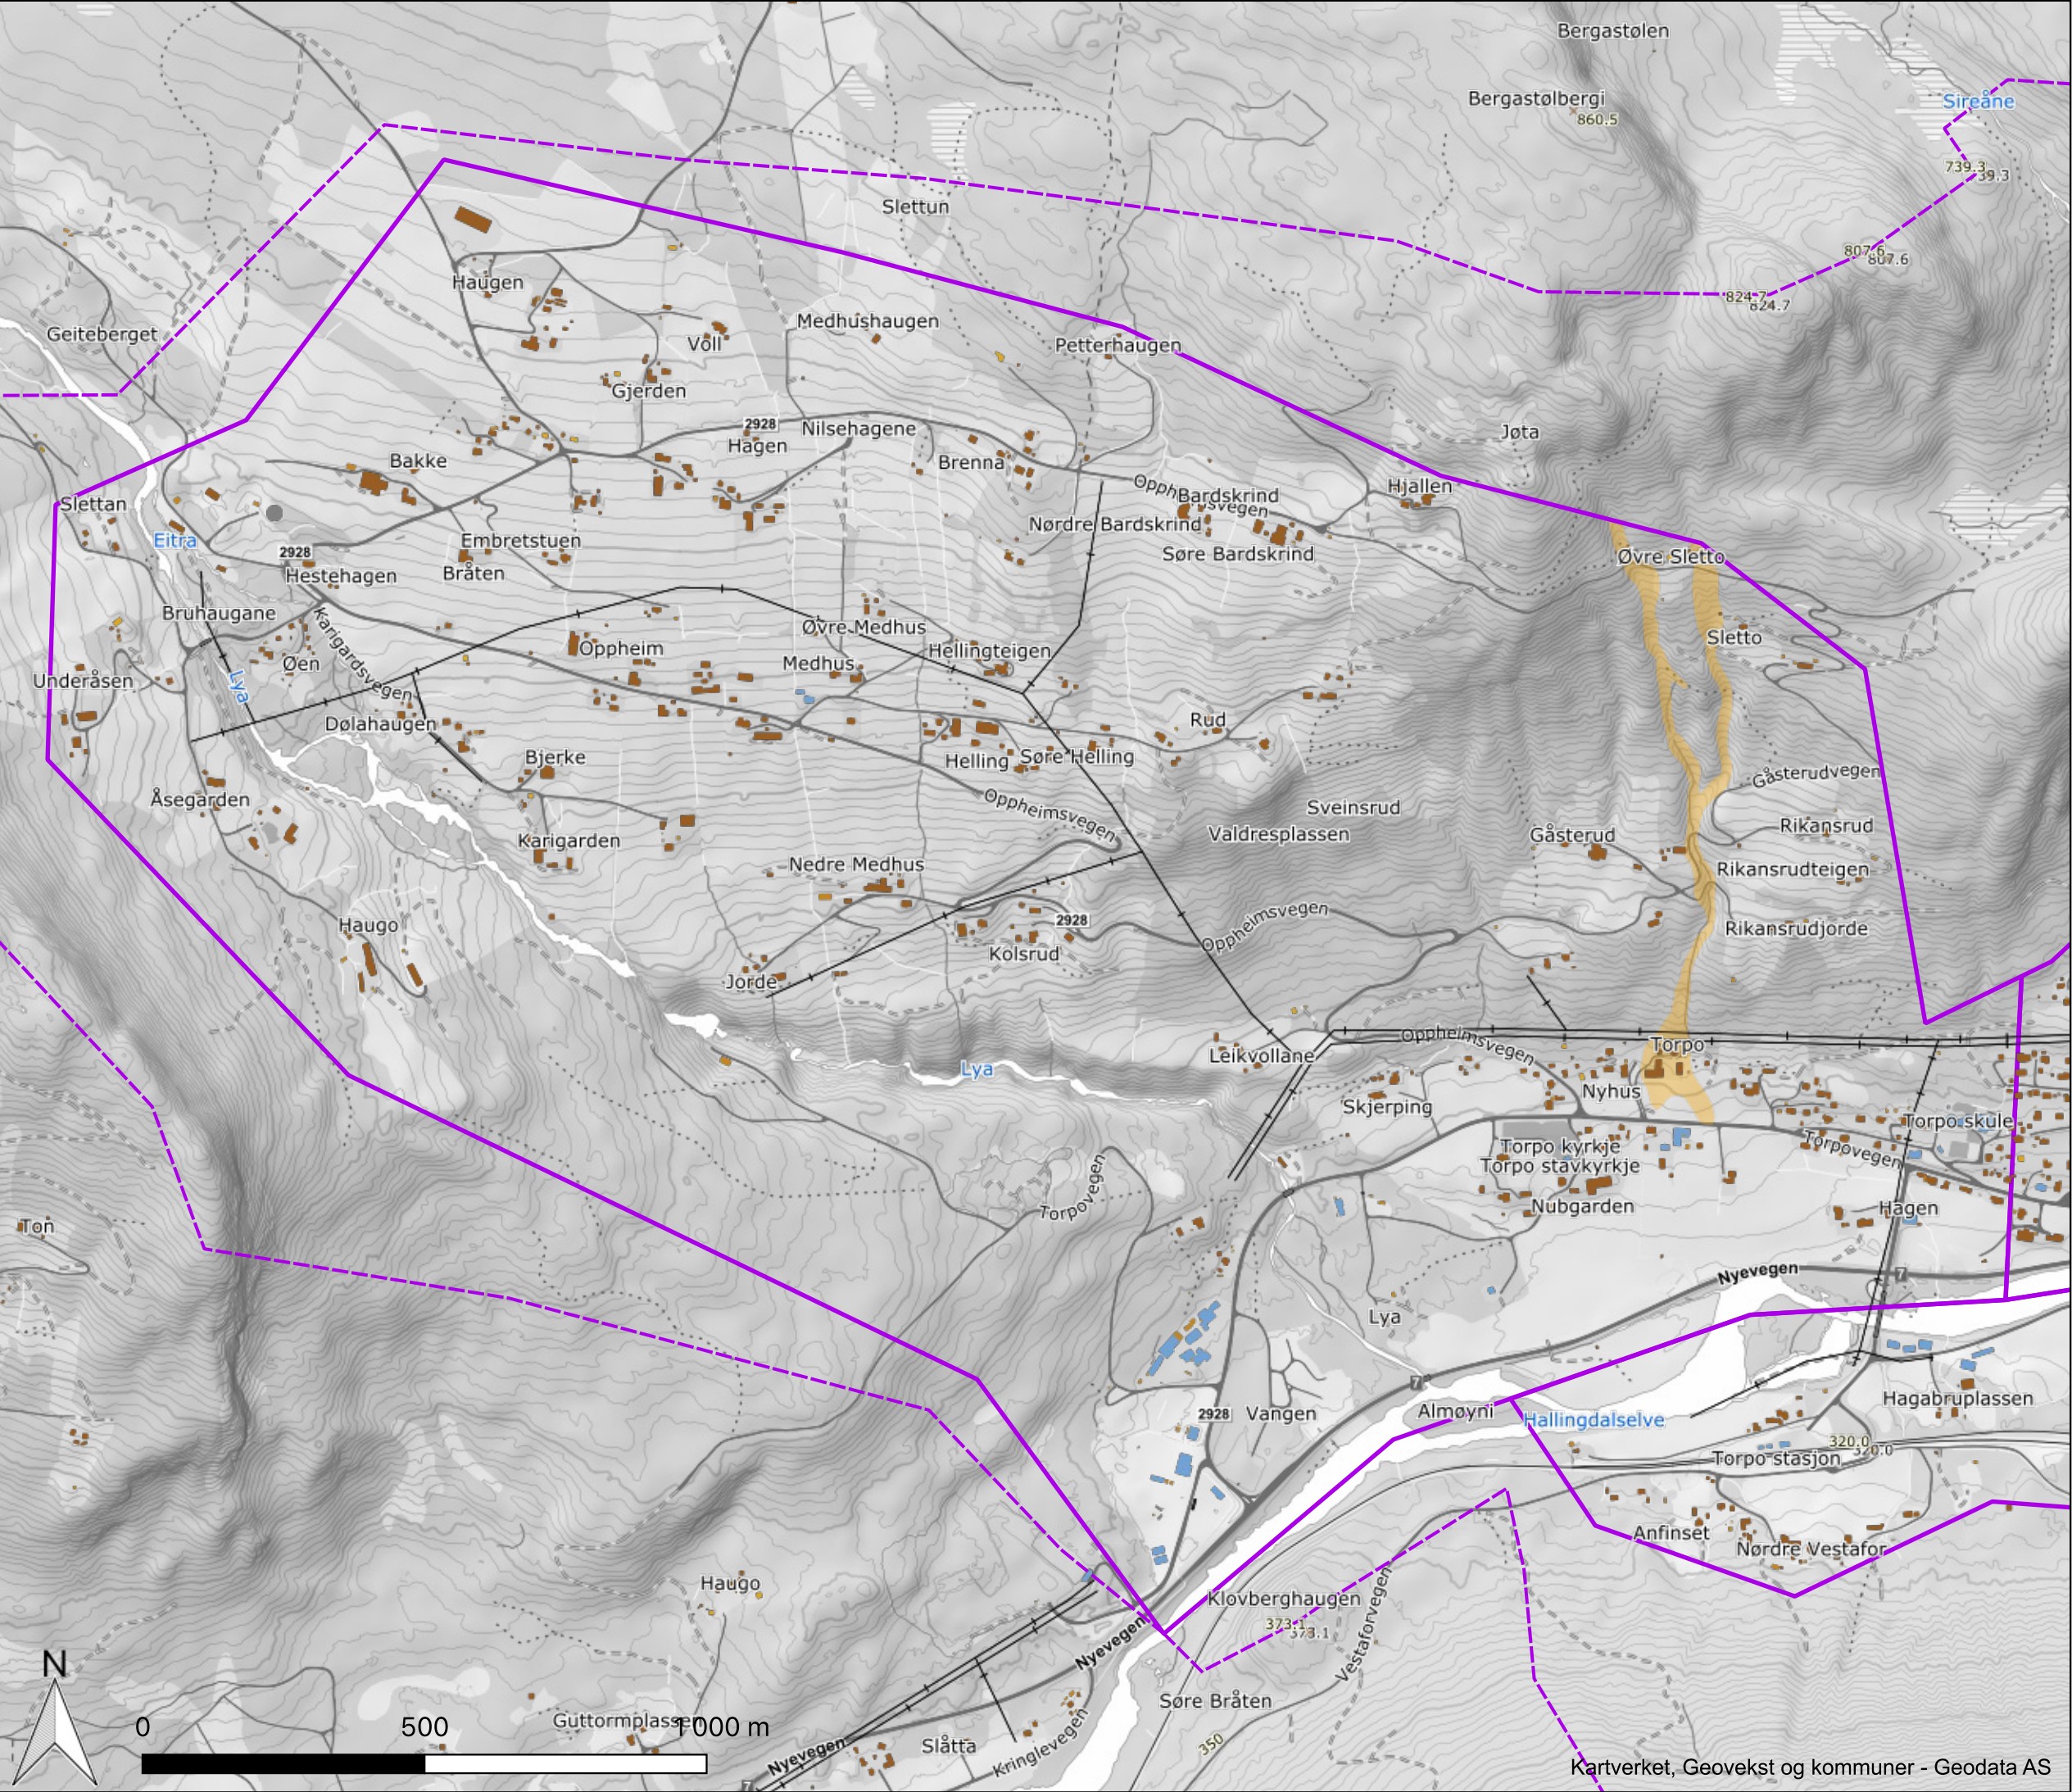
| Vedlegg 1E5<br>Kartleggingsområde 1 - Torpo vest<br>Faresonekart sørpeskred | | | |

- Kartleggingsområde
- Påvirkningsområde
- Sørpeskredfare  $\geq 1/5000$
