| Oppdrag | Nummer og navn<br>24625 - Ål, Torpo - Skredfarekartlegging og tiltaksvurdering for kritiske punkt for deler av Torpo | Oppdragsleder<br>Kristin Lome |
| Dokument | Nummer<br>24625-01-2<br>Utført av<br>Espen Eidsvåg, Kalle Kronholm | Dato<br>2025-04-30<br>Kontrollert av<br>Kristin Lome |

## Utredning av sikkerhet mot skred i bratt terreng – Torpo, Ål kommune

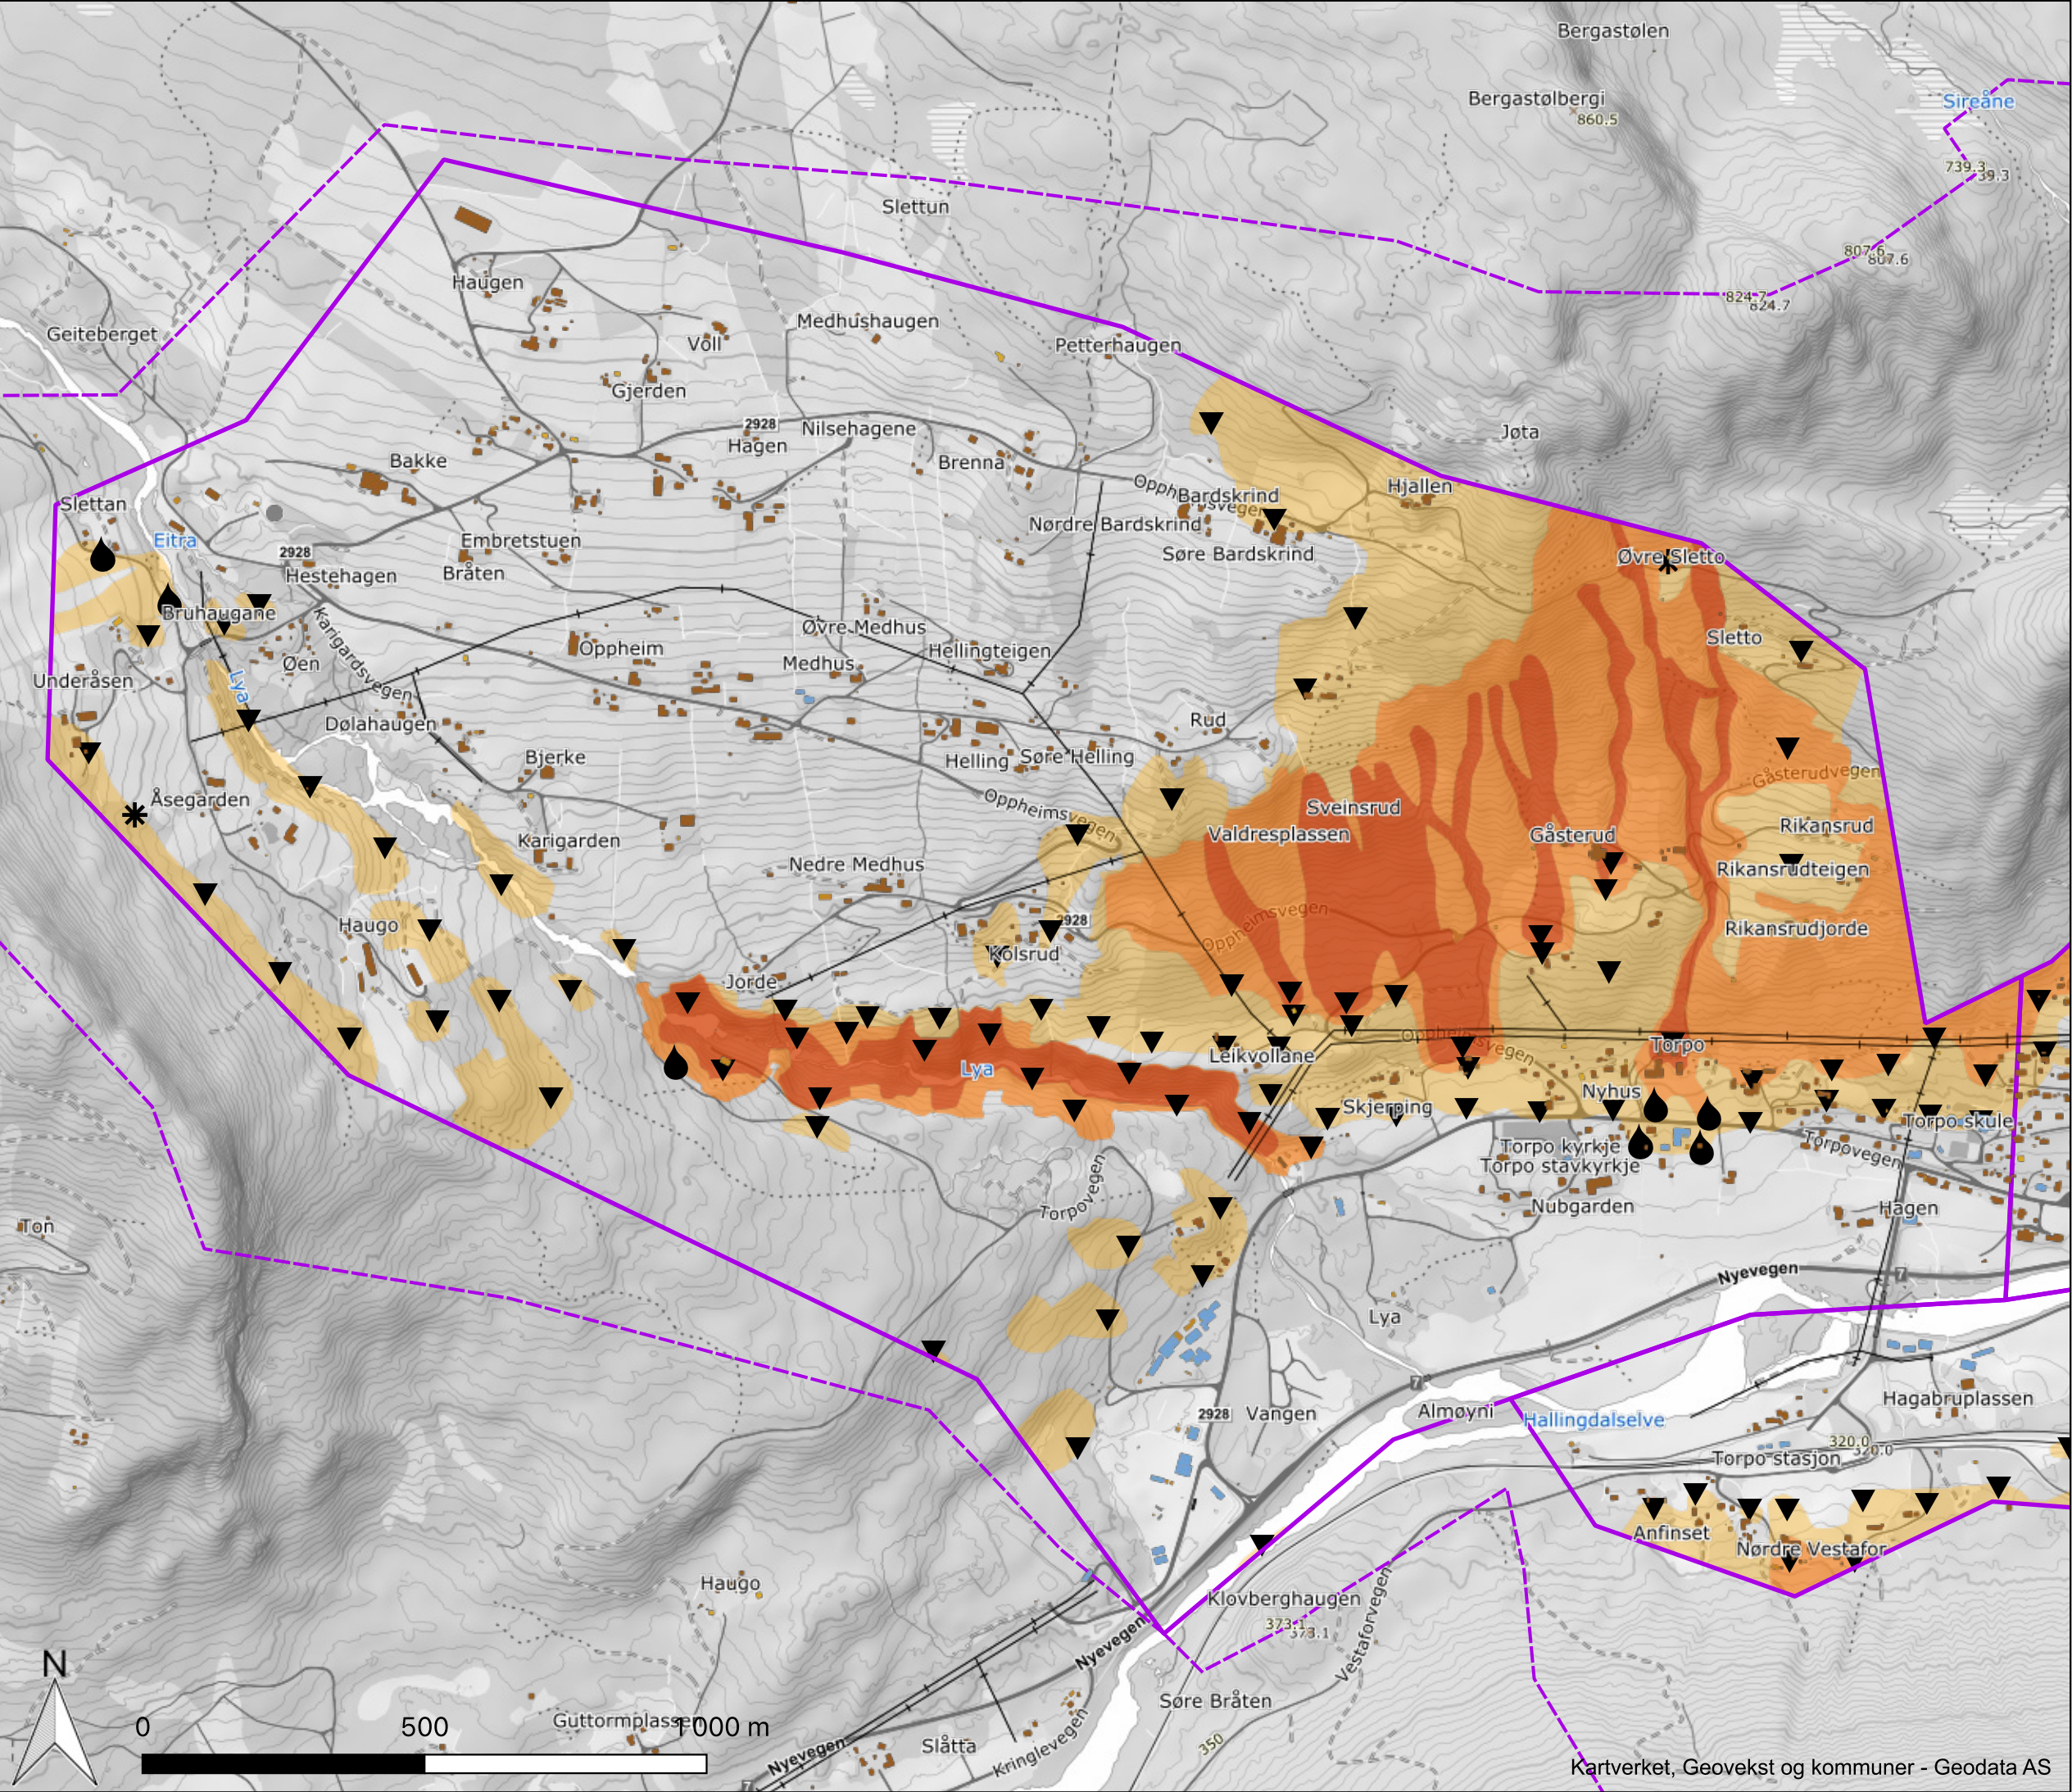
| Vedlegg 1E6<br>Kartleggingsområde 1 - Torpo vest<br>Faresonekart uten skog samlet | | | |

- Kartleggingsområde
- Påvirkningsområde
- Samlet skredfare  $\geq 1/100$  (uten skog)
- Samlet skredfare  $\geq 1/1000$  (uten skog)
- Samlet skredfare  $\geq 1/5000$  (uten skog)
- Dimensjonerende skredtype (uten skog)
- Snøskred
- Sørpeskred
- Jordskred

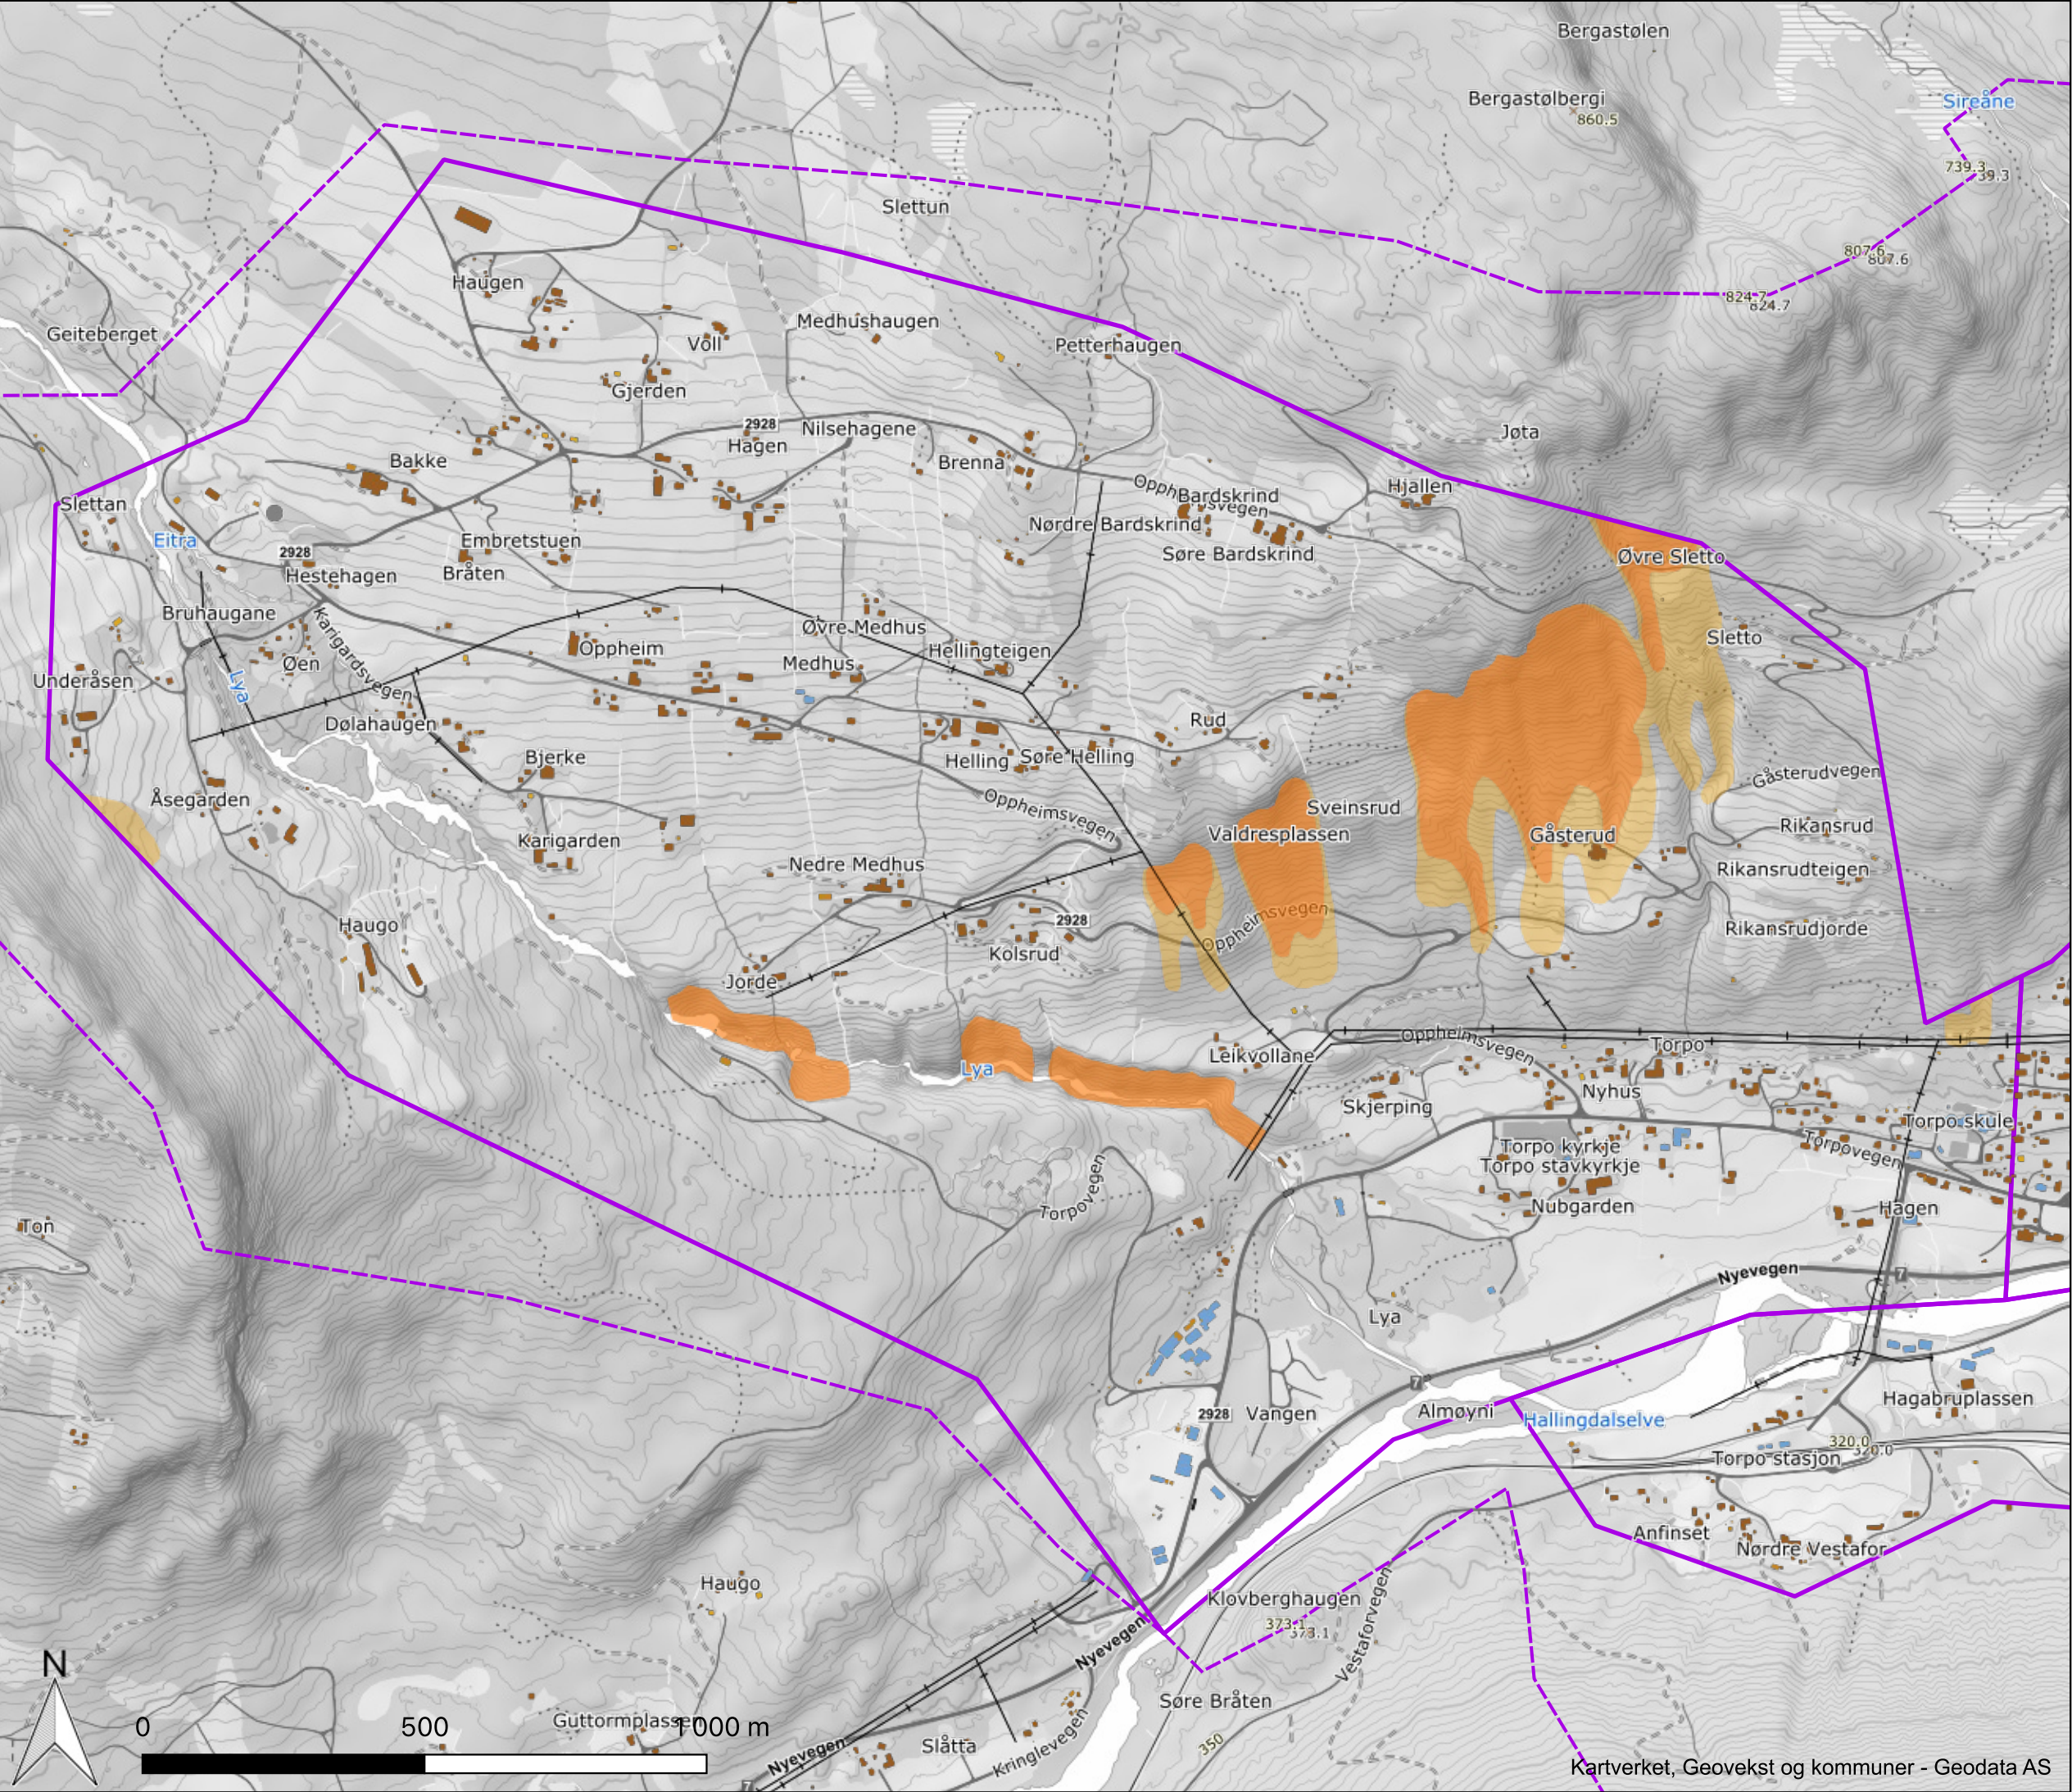
| Vedlegg 1E8<br>Kartleggingsområde 1 - Torpo vest<br>Faresonekart uten skog snøskred | | | |

- Kartleggingsområde
- Påvirkningsområde
- Snøskredfare  $\geq 1/1000$  (uten skog)
- Snøskredfare  $\geq 1/5000$  (uten skog)

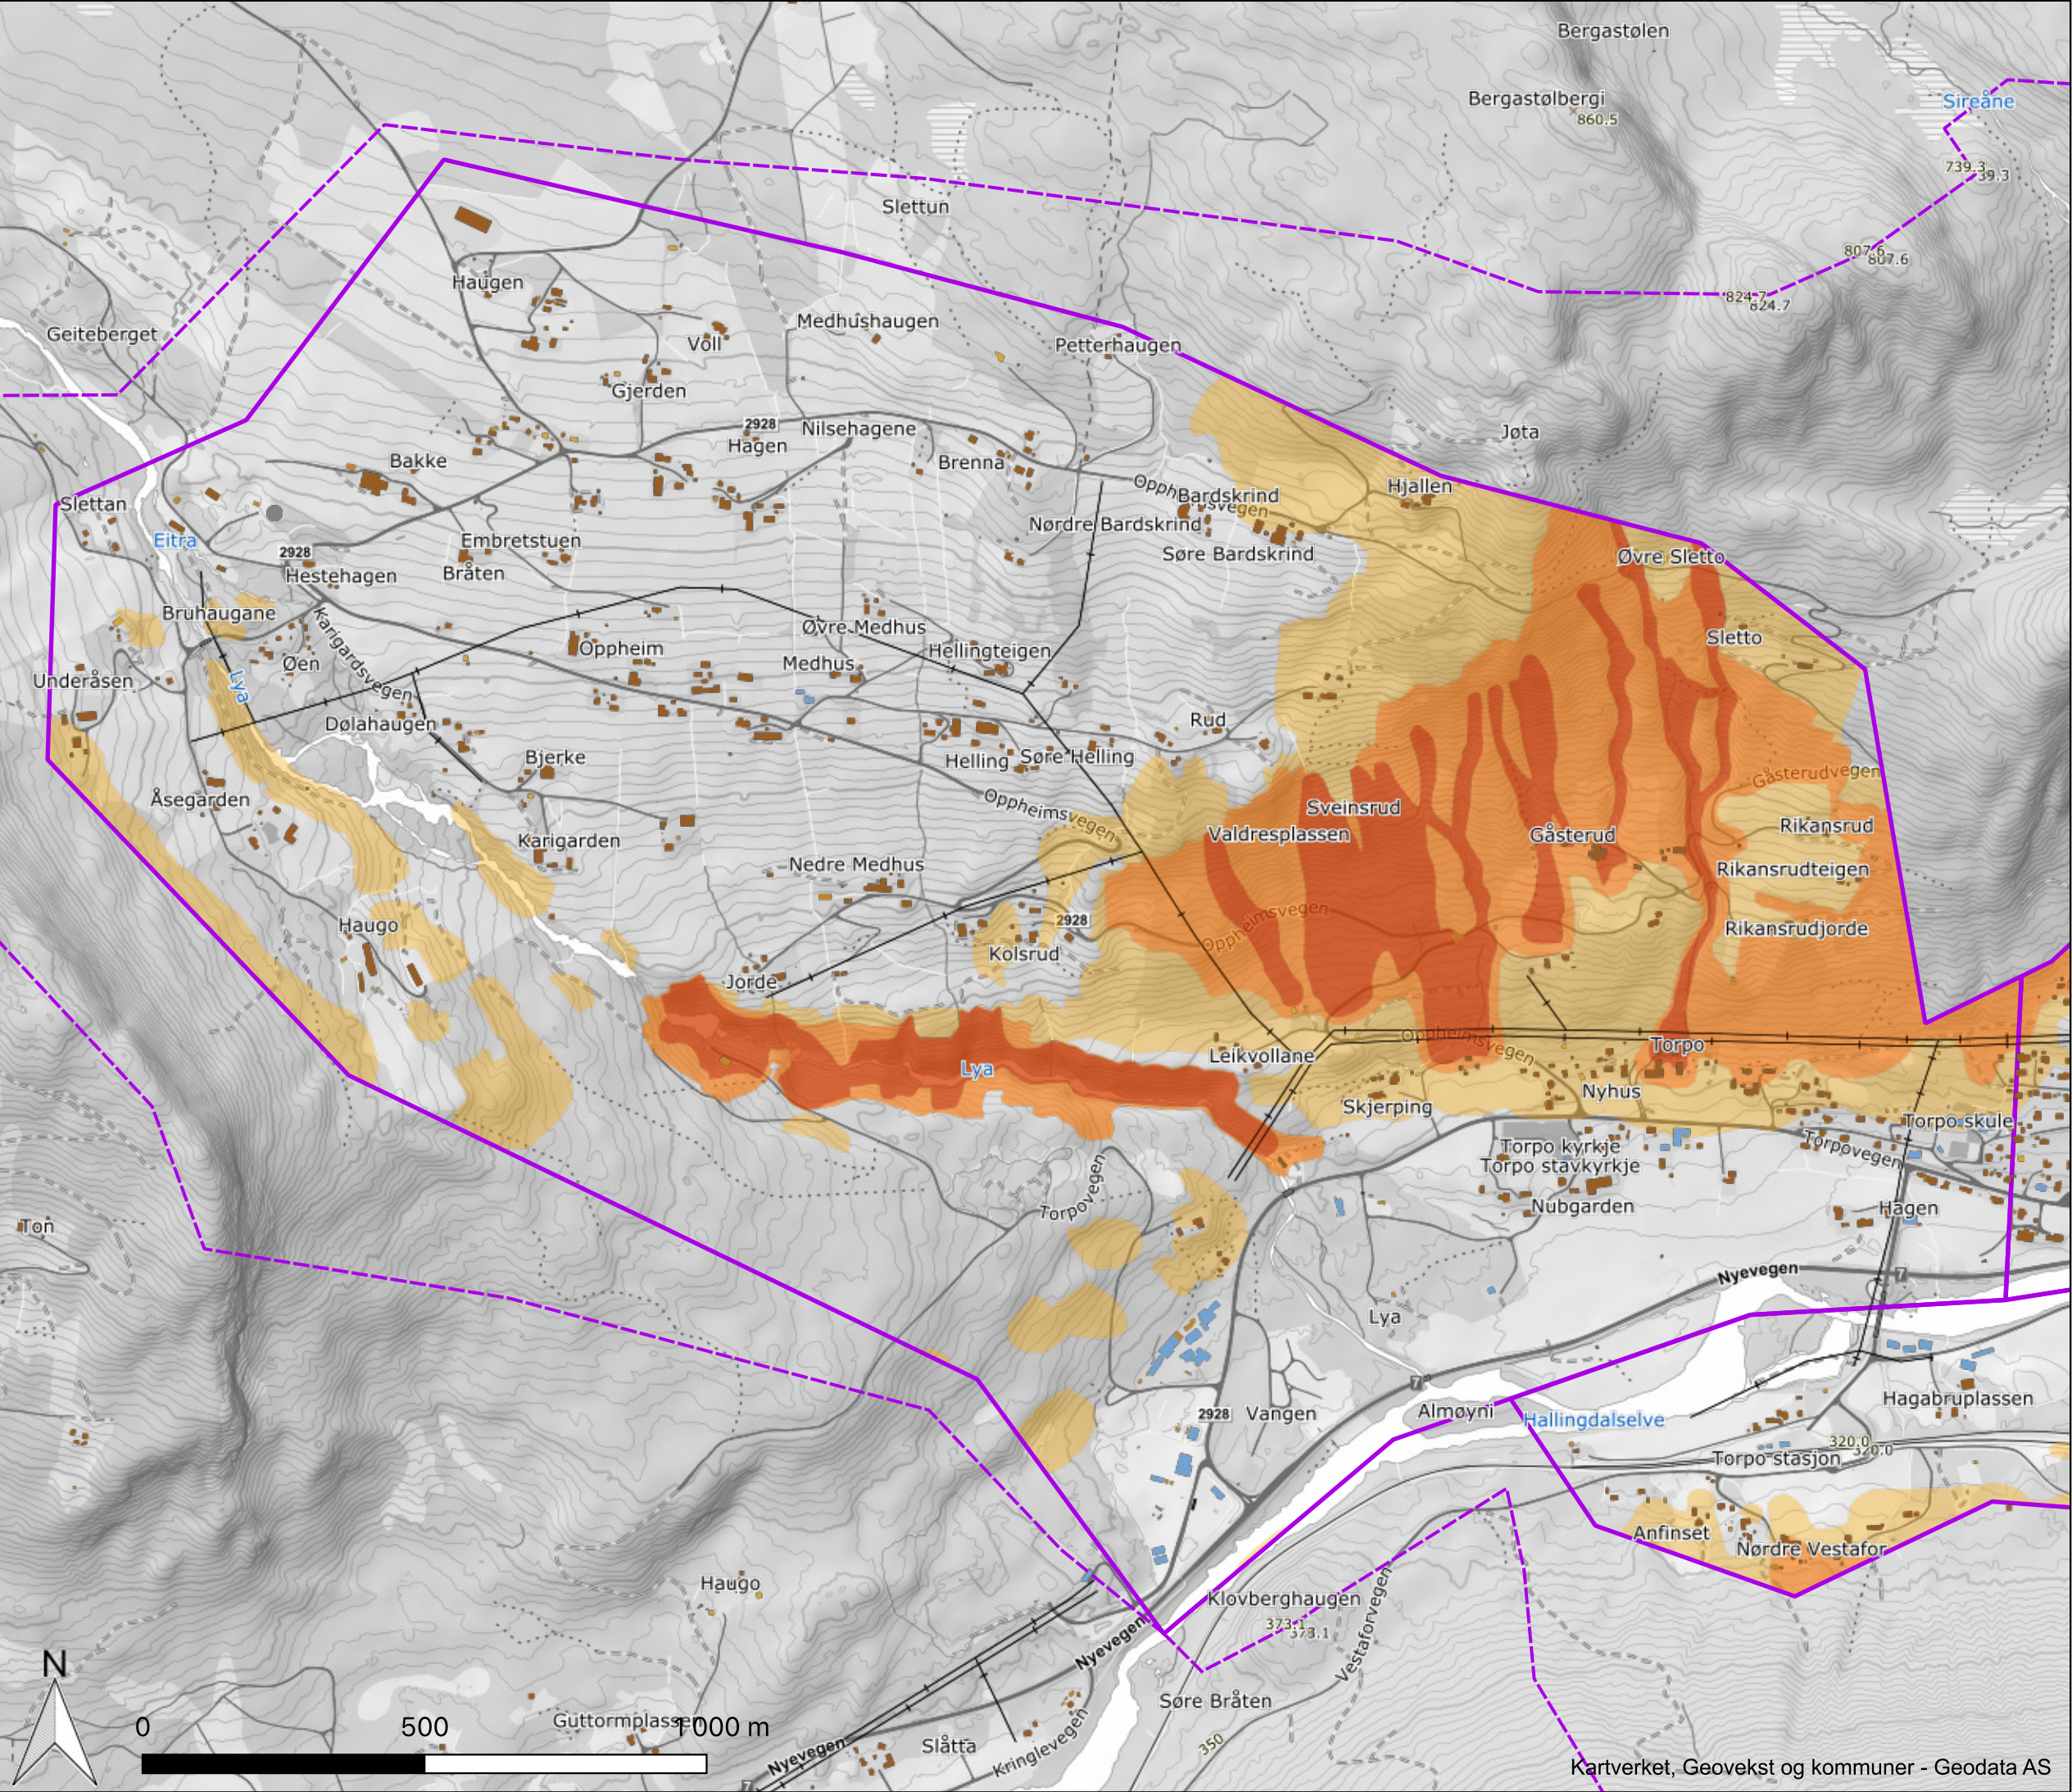
| Vedlegg 1E9<br>Kartleggingsområde 1 - Torpo vest<br>Faresonekart uten skog jordskred | | | |

- Kartleggingsområde
- Påvirkningsområde
- Jordskredfare  $\geq 1/100$  (uten skog)
- Jordskredfare  $\geq 1/1000$  (uten skog)
- Jordskredfare  $\geq 1/5000$  (uten skog)

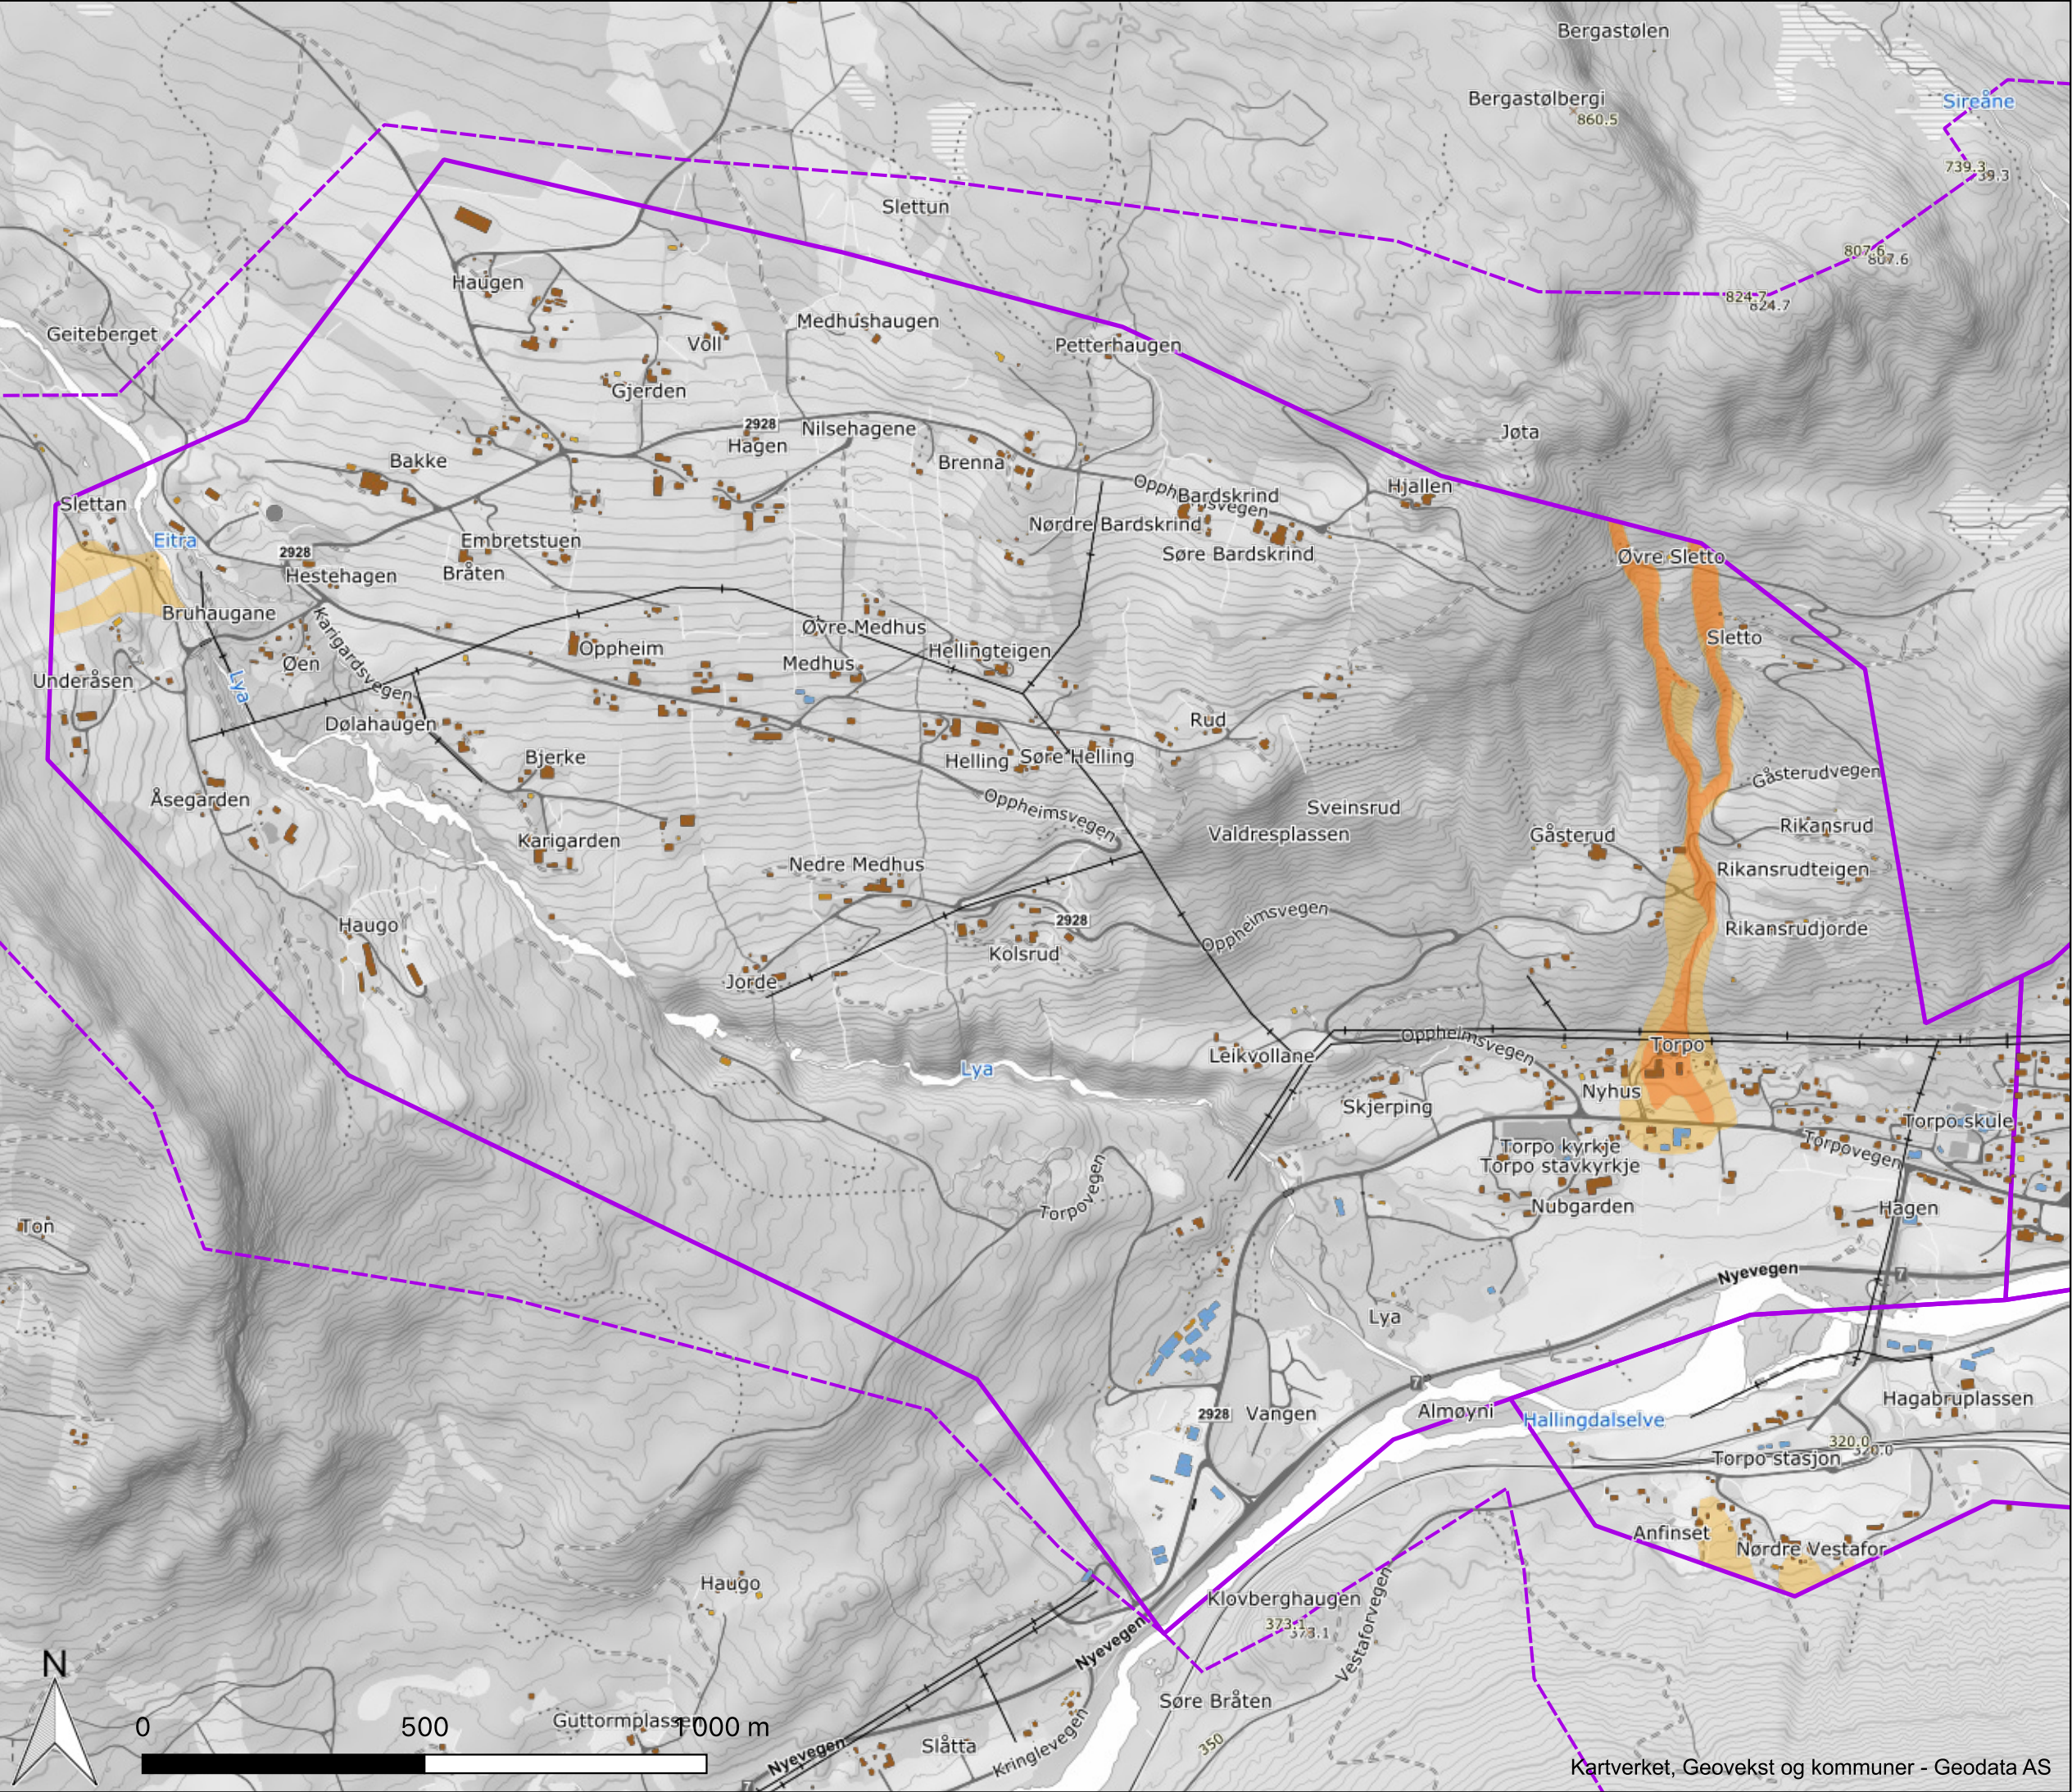
| Vedlegg 1E10<br>Kartleggingsområde 1 - Torpo vest<br>Faresonekart uten skog sørpeskred | | | |

- Kartleggingsområde
- Påvirkningsområde
- Sørpeskredfare  $\geq 1/1000$  (uten skog)
- Sørpeskredfare  $\geq 1/5000$  (uten skog)

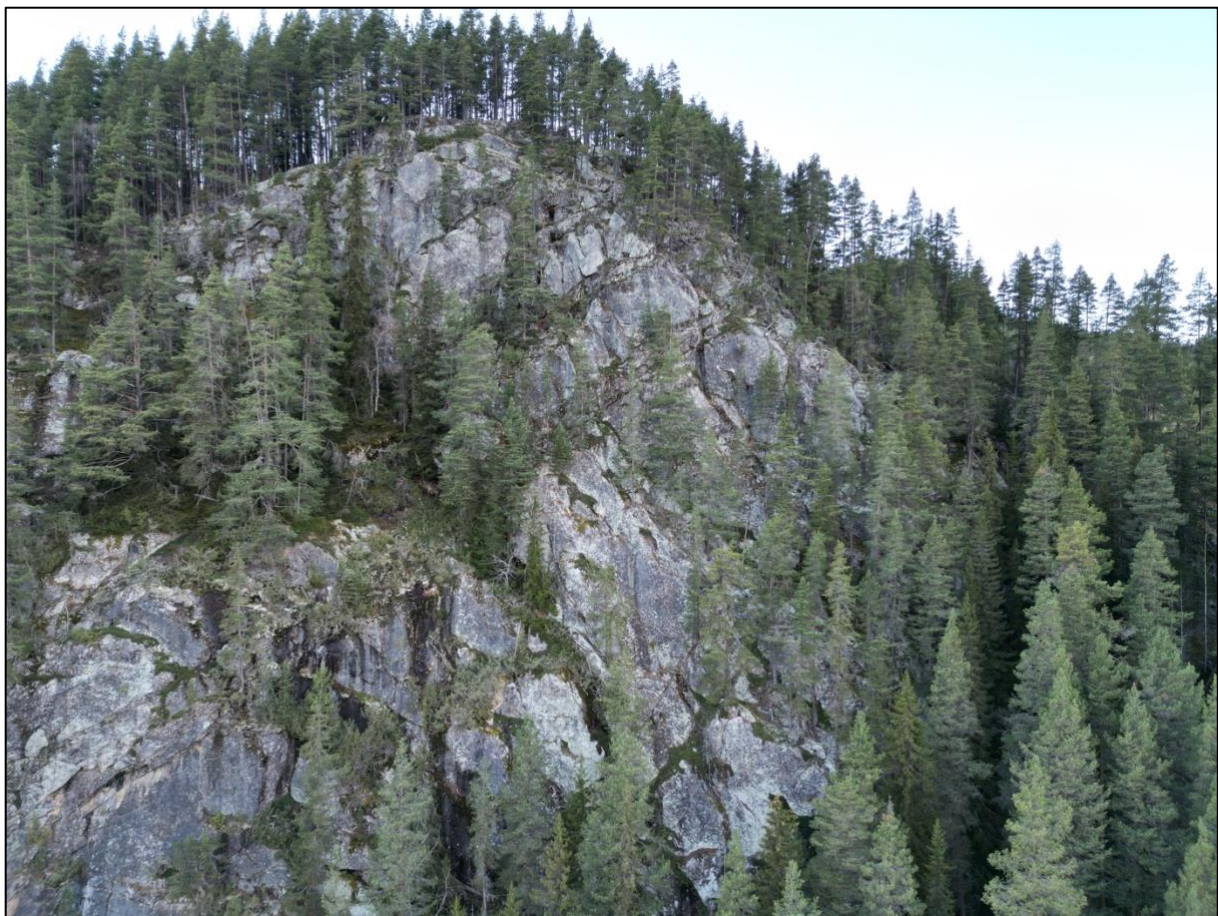
*Figur 4: Skrentene ved Rikandsrudkamben, sett mot nord-nordvest.*

Berget er eksponert i bratte, 30-70 m høye skrenter under Rikansrudkamben over den vestlige delen av kartleggingsområdet. Som beskrevet i kap. 5.1.3 er berget ganske massivt, men med enkelte sprekkesett som avløser blokker i størrelsesorden 2-20 m<sup>3</sup>, stedvis med tydelige overheng. I underkant av skrentene er det en del urmasser. Vi vurderer at løsnessannsynligheten for steinsprang her er større enn 1/100, 1/1000 og 1/5000.

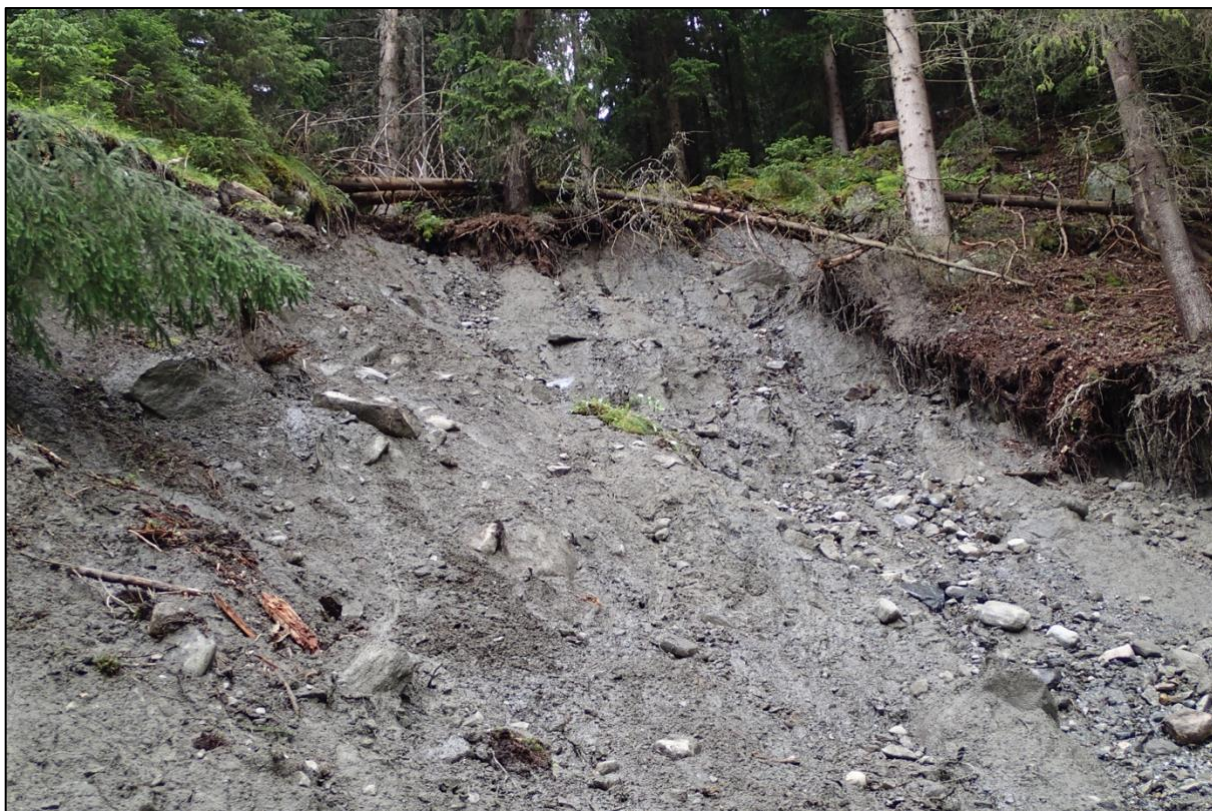
*Figur 10: Øvre del av løснеområdet for skredhendelse 2013-06-27B. Det var flere løснеområder og dette er det vestligste av dem*

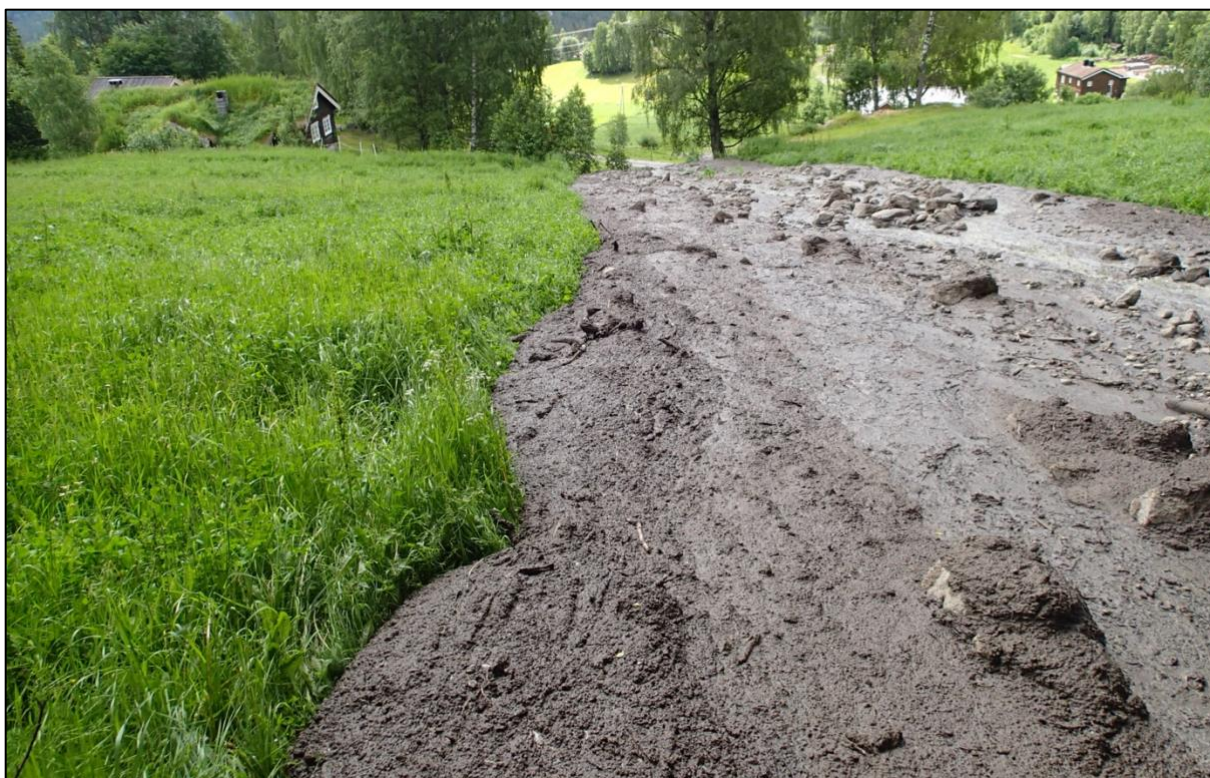
Figur 11: Nedre del av skredhendelse 2013-06-27B. De grove skredmassene stoppet i overkant av Sirevegen som ligger rett bak bjørkene sentralt i bildet.

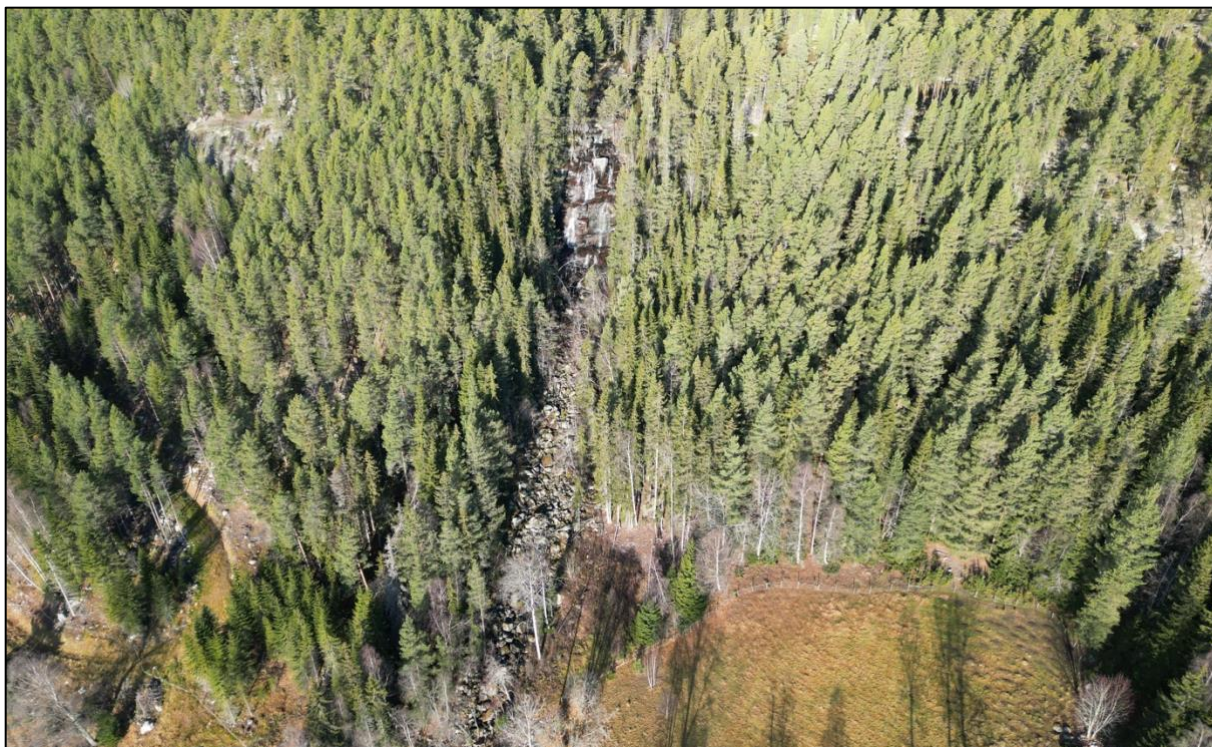
*Figur 13: Øvre del av Liabekken som går gjennom den østlige delen av området. Det er observert en god del blokk i bekken i underkant av en skrent, merket med usikkert opphav.*

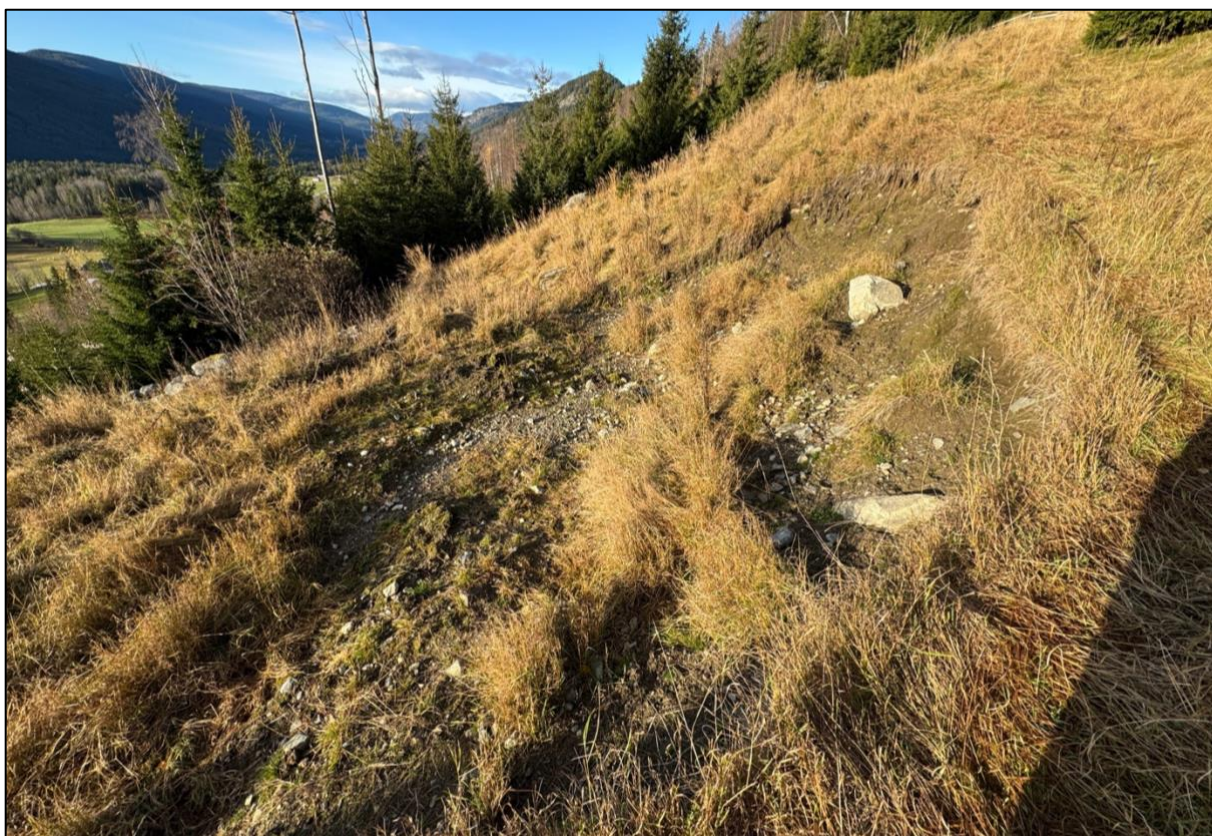
*Figur 16: På befaring observerte vi en liten utglidning langs en skogsvei i østlig del av området. Vi antar utglidningen skjedde under ekstremværet Hans, (2023-08-08).*

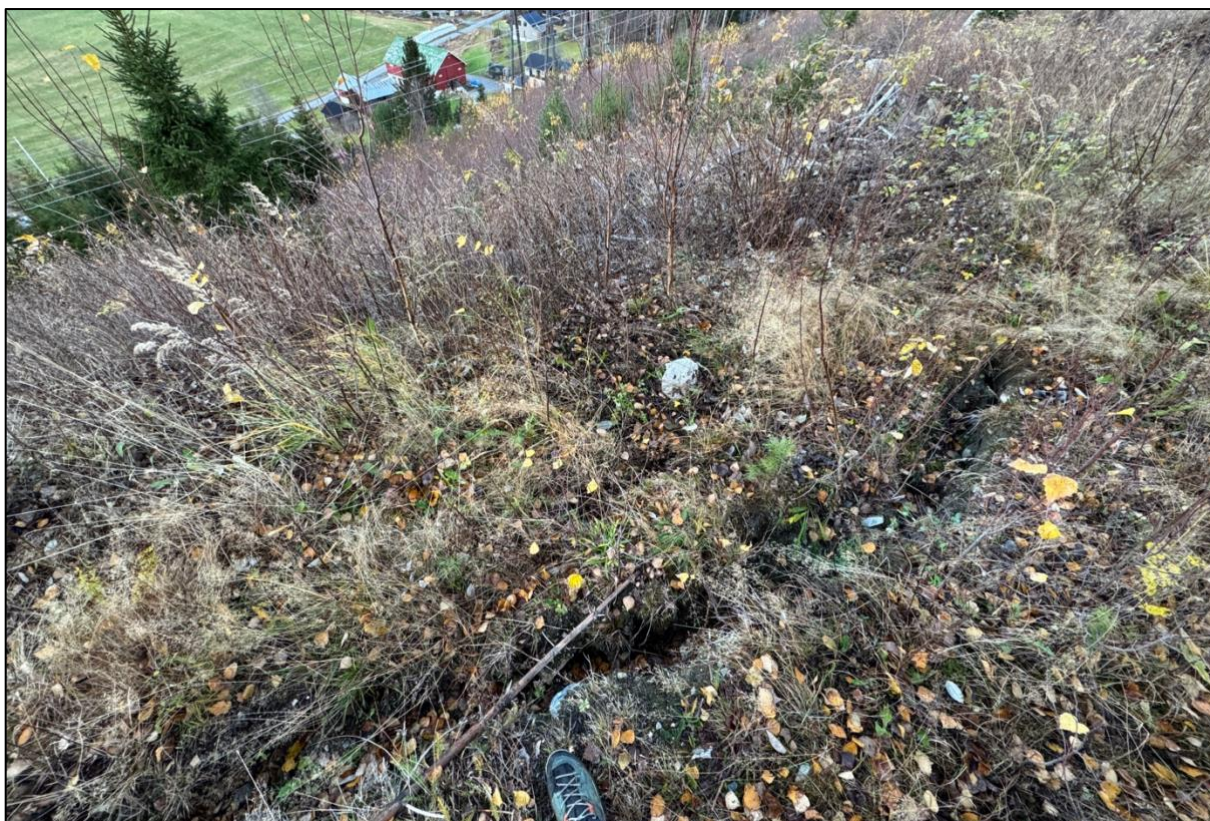
*Figur 18: Sprekk i en skogsveg over bebyggelsen ved Lauvsletten. Vi tolker at den påbegynte utglidningen trolig har skjedd under ekstremværet Hans.*

- **Skogsveier.** Det er observert flere skogsveier i og over bratt terreng i kartleggingsområdet og påvirkningsområdet. Skogsveiene fører stedvis til løsmasseskjæringer i antatte morenemasser og fører i tillegg til nye drensmønstre. Ved en skogsvei over bebyggelsen ved Lauvsletten har vi observert flere i sprekker i løsmassedekket i vegen. Dette kan være påbegynte utglidninger som har stoppet opp, trolig fra ekstremværet Hans.

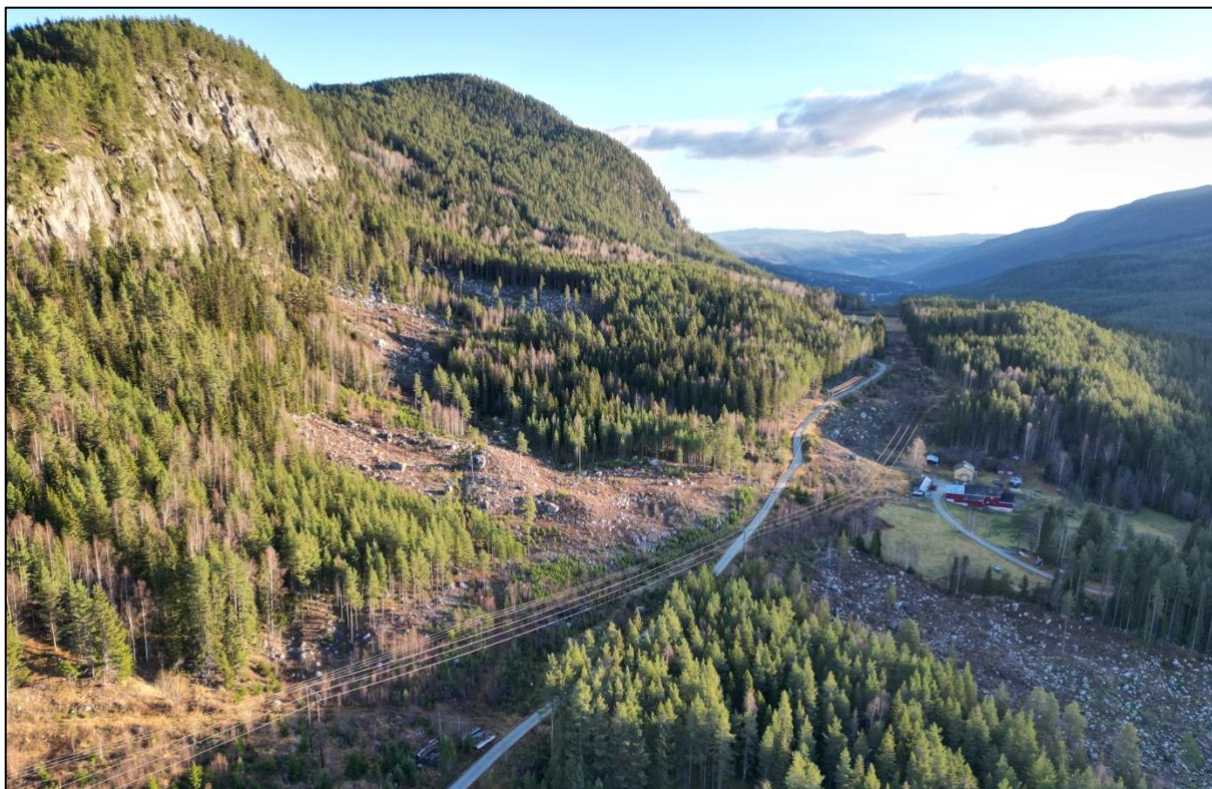
*Figur 19: Liaberget (til venstre) i den østlige delen av området, sett mot gården Uri i øst.*

Ved Liaberget er berget ganske massivt med relativt lite oppsprekking. Det er enkelte tilnærmet horisontale sprekker, tilnærmet vertikale sprekker langs skråningsoverflaten med sørvest-nordøstlig orientering, samt tilnærmet vertikale sprekker inn i skråningen med
