| Oppdrag | Nummer og navn<br>24625 - Ål, Torpo - Skredfarekartlegging og tiltaksvurdering for kritiske punkt for deler av Torpo | Oppdragsleder<br>Kristin Lome |
| Dokument | Nummer<br>24625-01-2<br>Utført av<br>Espen Eidsvåg, Kalle Kronholm | Dato<br>2025-04-30<br>Kontrollert av<br>Kristin Lome |

## Utredning av sikkerhet mot skred i bratt terreng – Torpo, Ål kommune

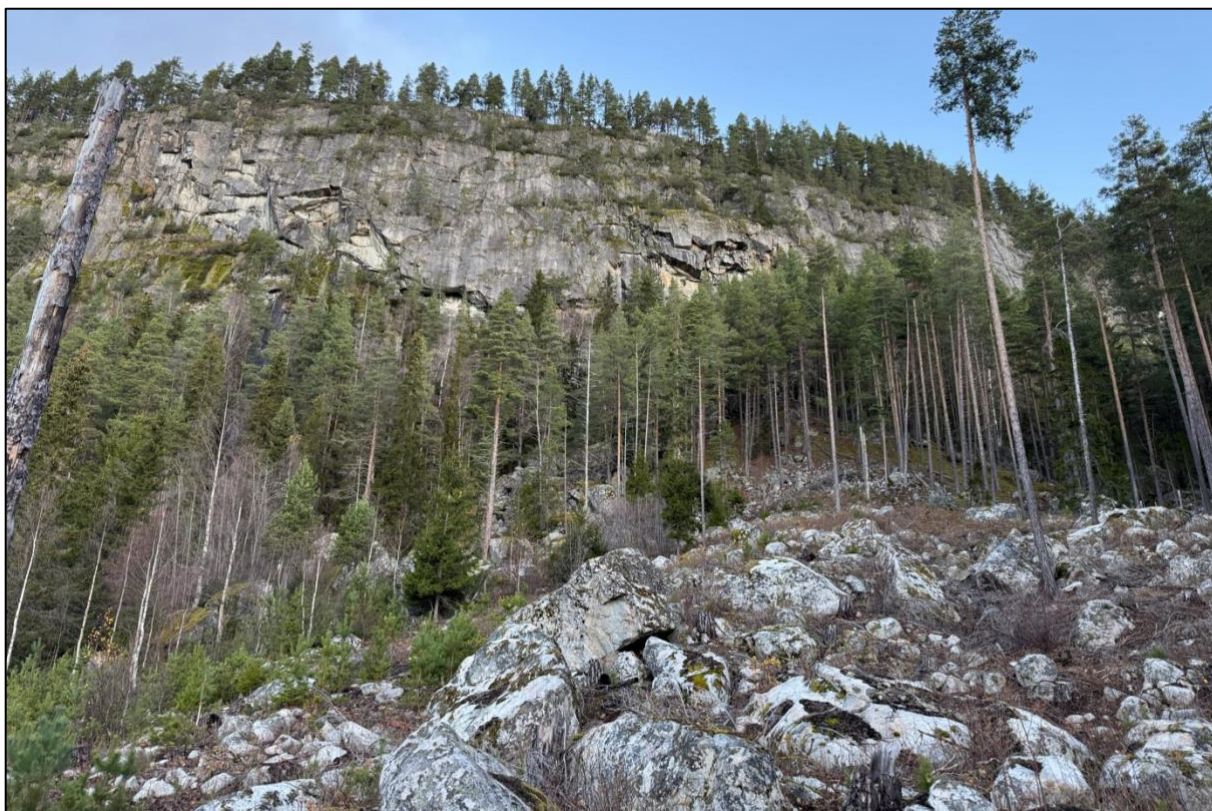
*Figur 20: Øst i påvirkningsområdet ligger Liaberget (590 moh.). Berget er relativt massivt, men har stedvis markerte overheng. I underkant er det urmasser, men også blokkrik morene.*

I de fleste skrentene nevnt for steinsprang er det ikke tilstrekkelig oppsprekking til at steinskred er aktuell skredtype. Ved Liaberget er det stedvis noe større blokk som er avgrenset. Vi har likevel ikke observert tegn på at partier som kan føre til steinskred er sprekeavgrenset, og InSAR-data gir heller ingen indikasjoner på det. Urene i underkant av skrentene bærer heller ikke preg av tidligere utfall av steinskred. Avstanden til kartleggingsområdet er stor (>200 m).

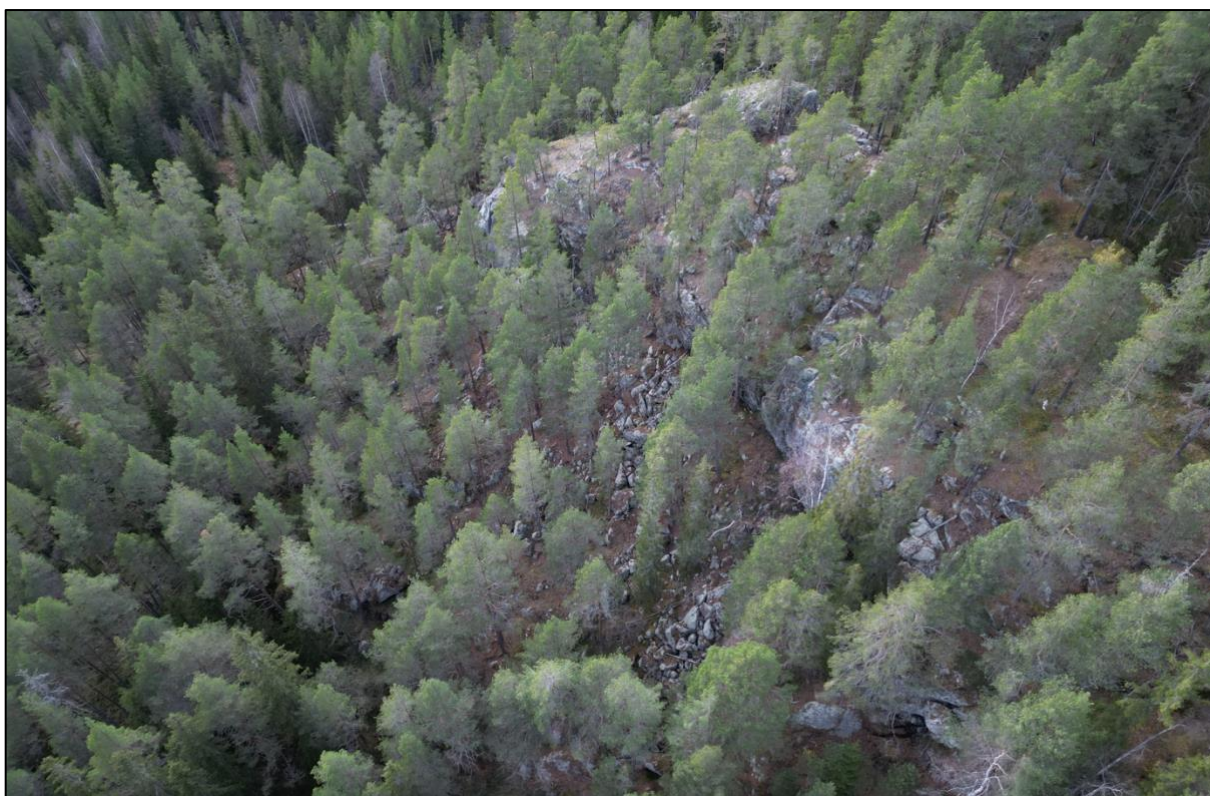
*Figur 22: I den sørøstligste delen av området er det stedvis skrenter med blokk i underkant.*

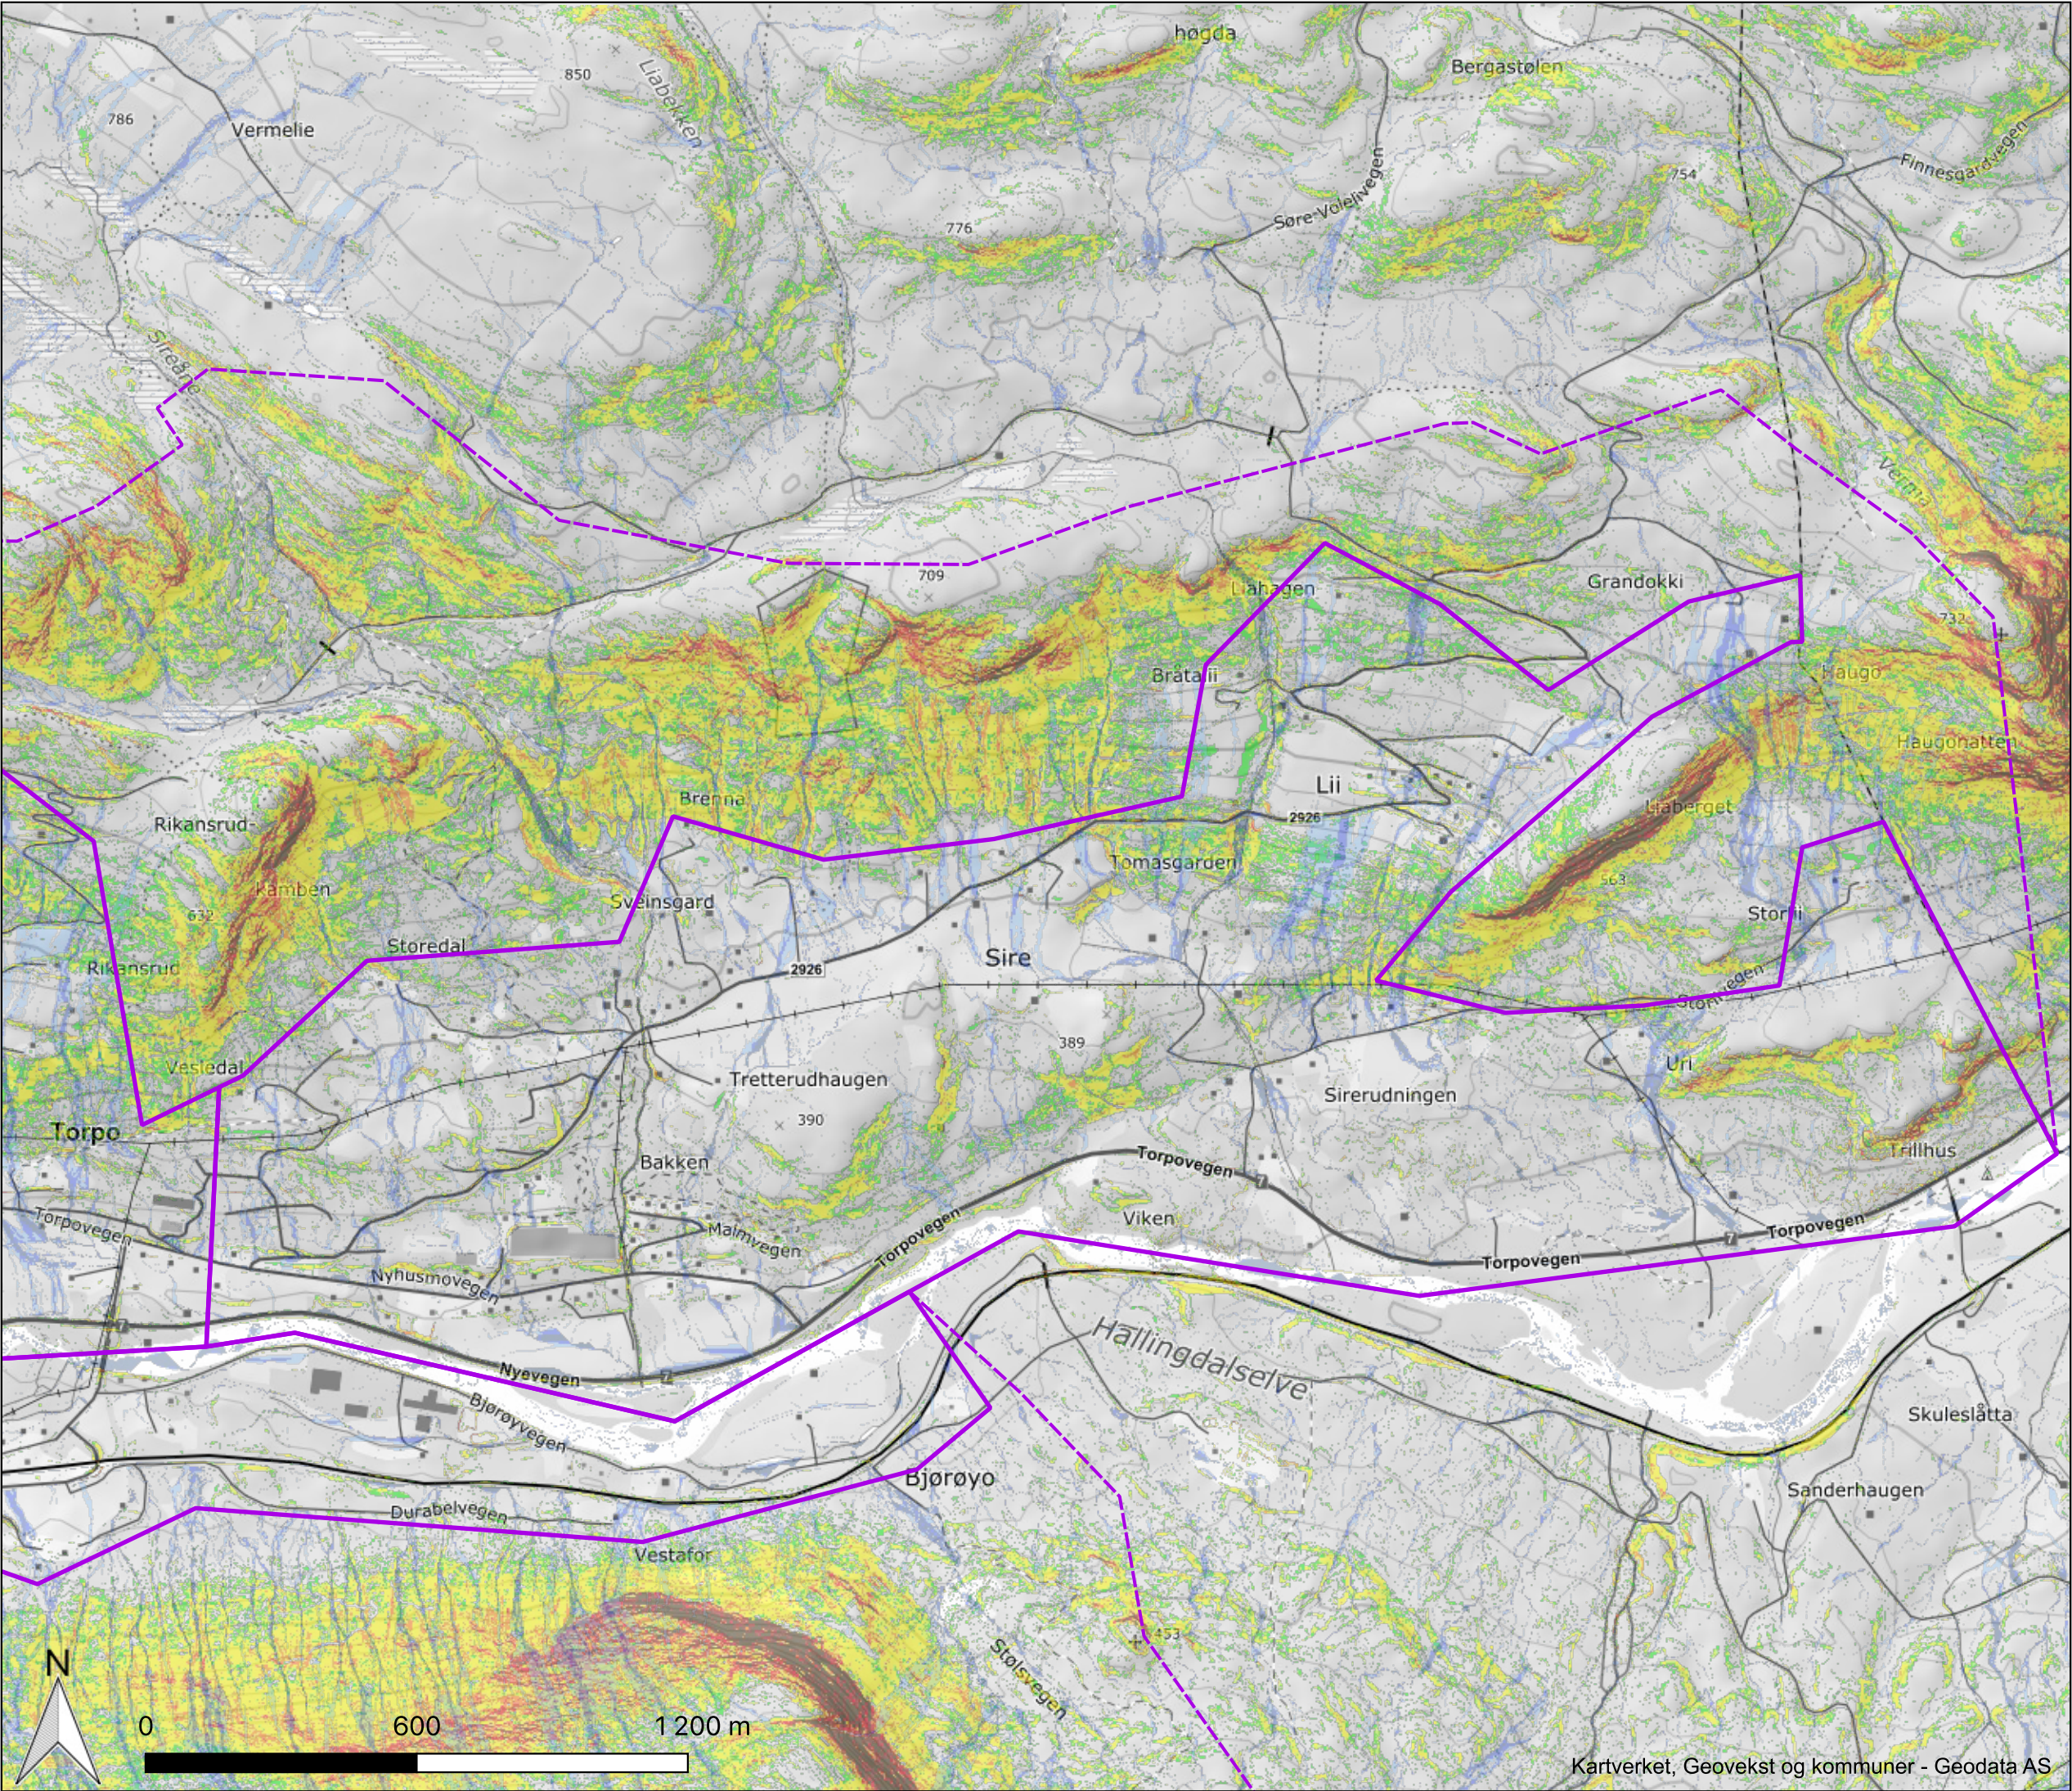
| Vedlegg 2B<br>Kartleggingsområde 2 - Torpo øst<br>Helningskart | | | |

- Kartleggingsområde
- Påvirkningsområde
- Terrenghelning
- 10-25°
- 25-37°
- 37-45°
- 45-55°
- 55-90°
- Avrenning MFD (m2)
- 100 - 500
- 500 - 2500
- 2500 - 10000
- > 10000

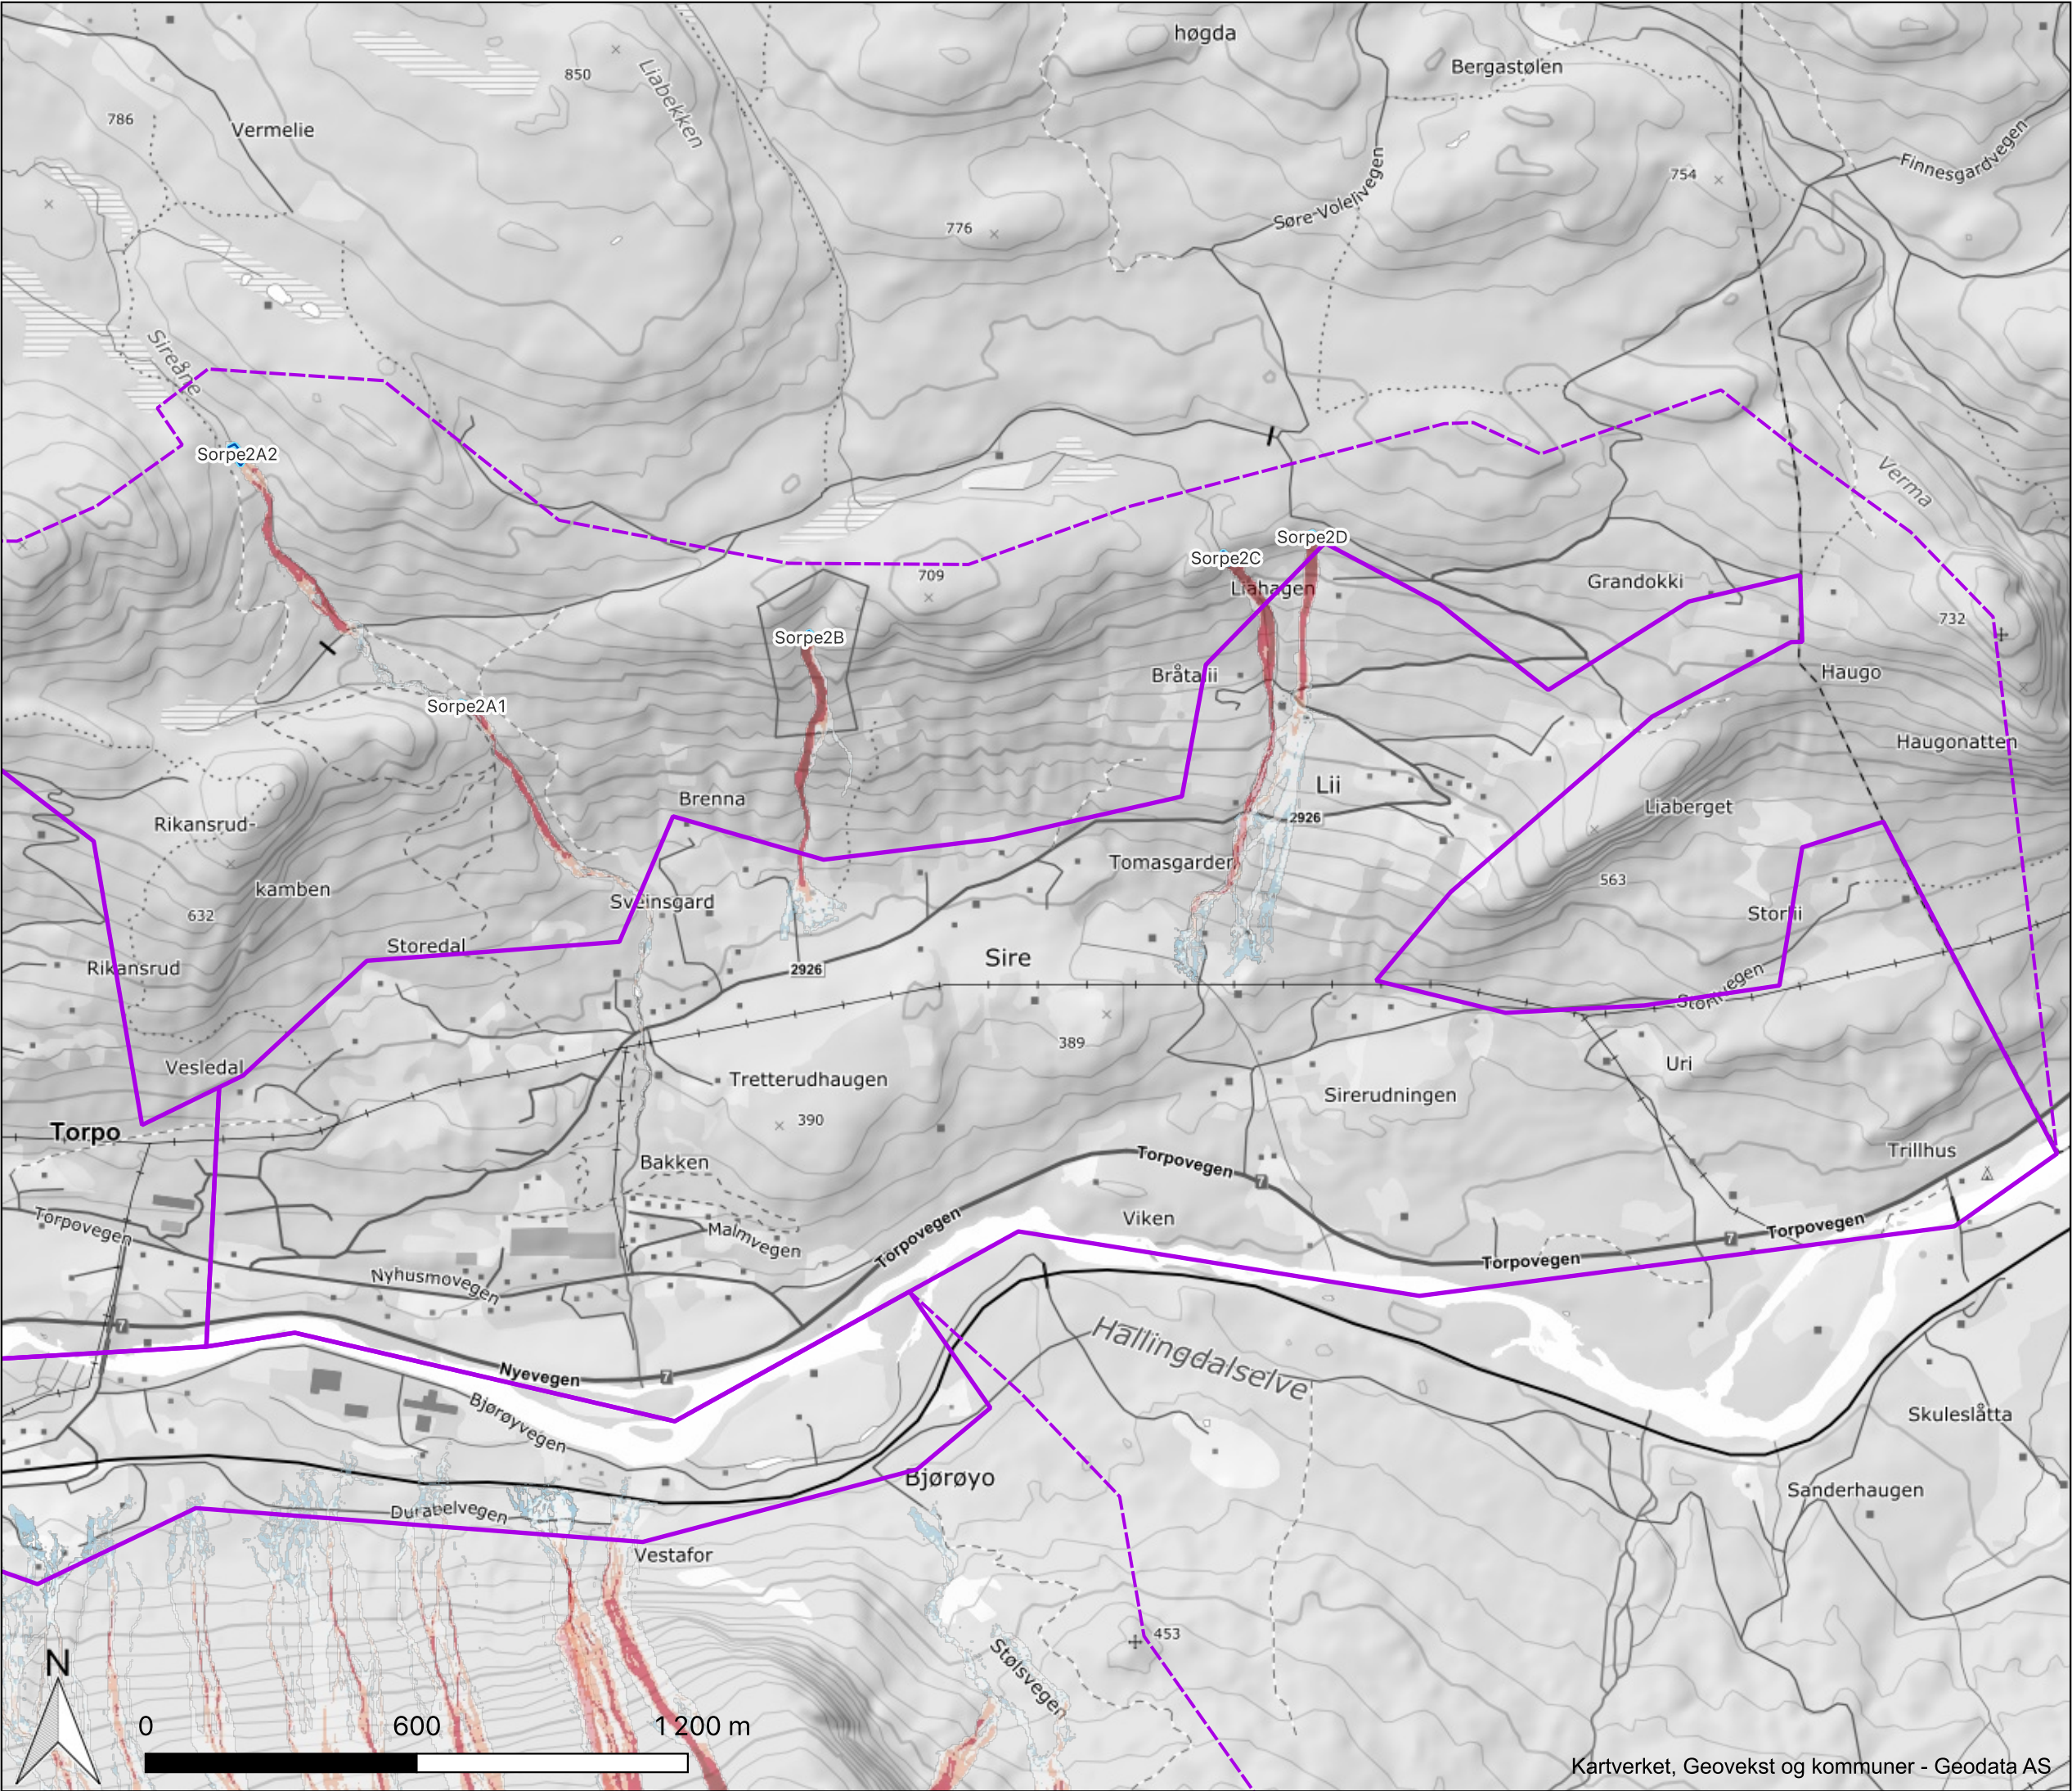
| Vedlegg 2D4<br>Kartleggingsområde 2 - Torpo øst<br>Modelleringskart sørpeskred | | | |

- Kartleggingsområde
- Påvirkningsområde
- Løsneområder sørpeskred
- RAMMS::Debrisflow  
100cm\_Xi2000\_My008  
MaxVelocity
- 0,2 - 1 m/s
- 1 - 3 m/s
- 3 - 5 m/s
- 5 - 10 m/s
- 10 - 50 m/s

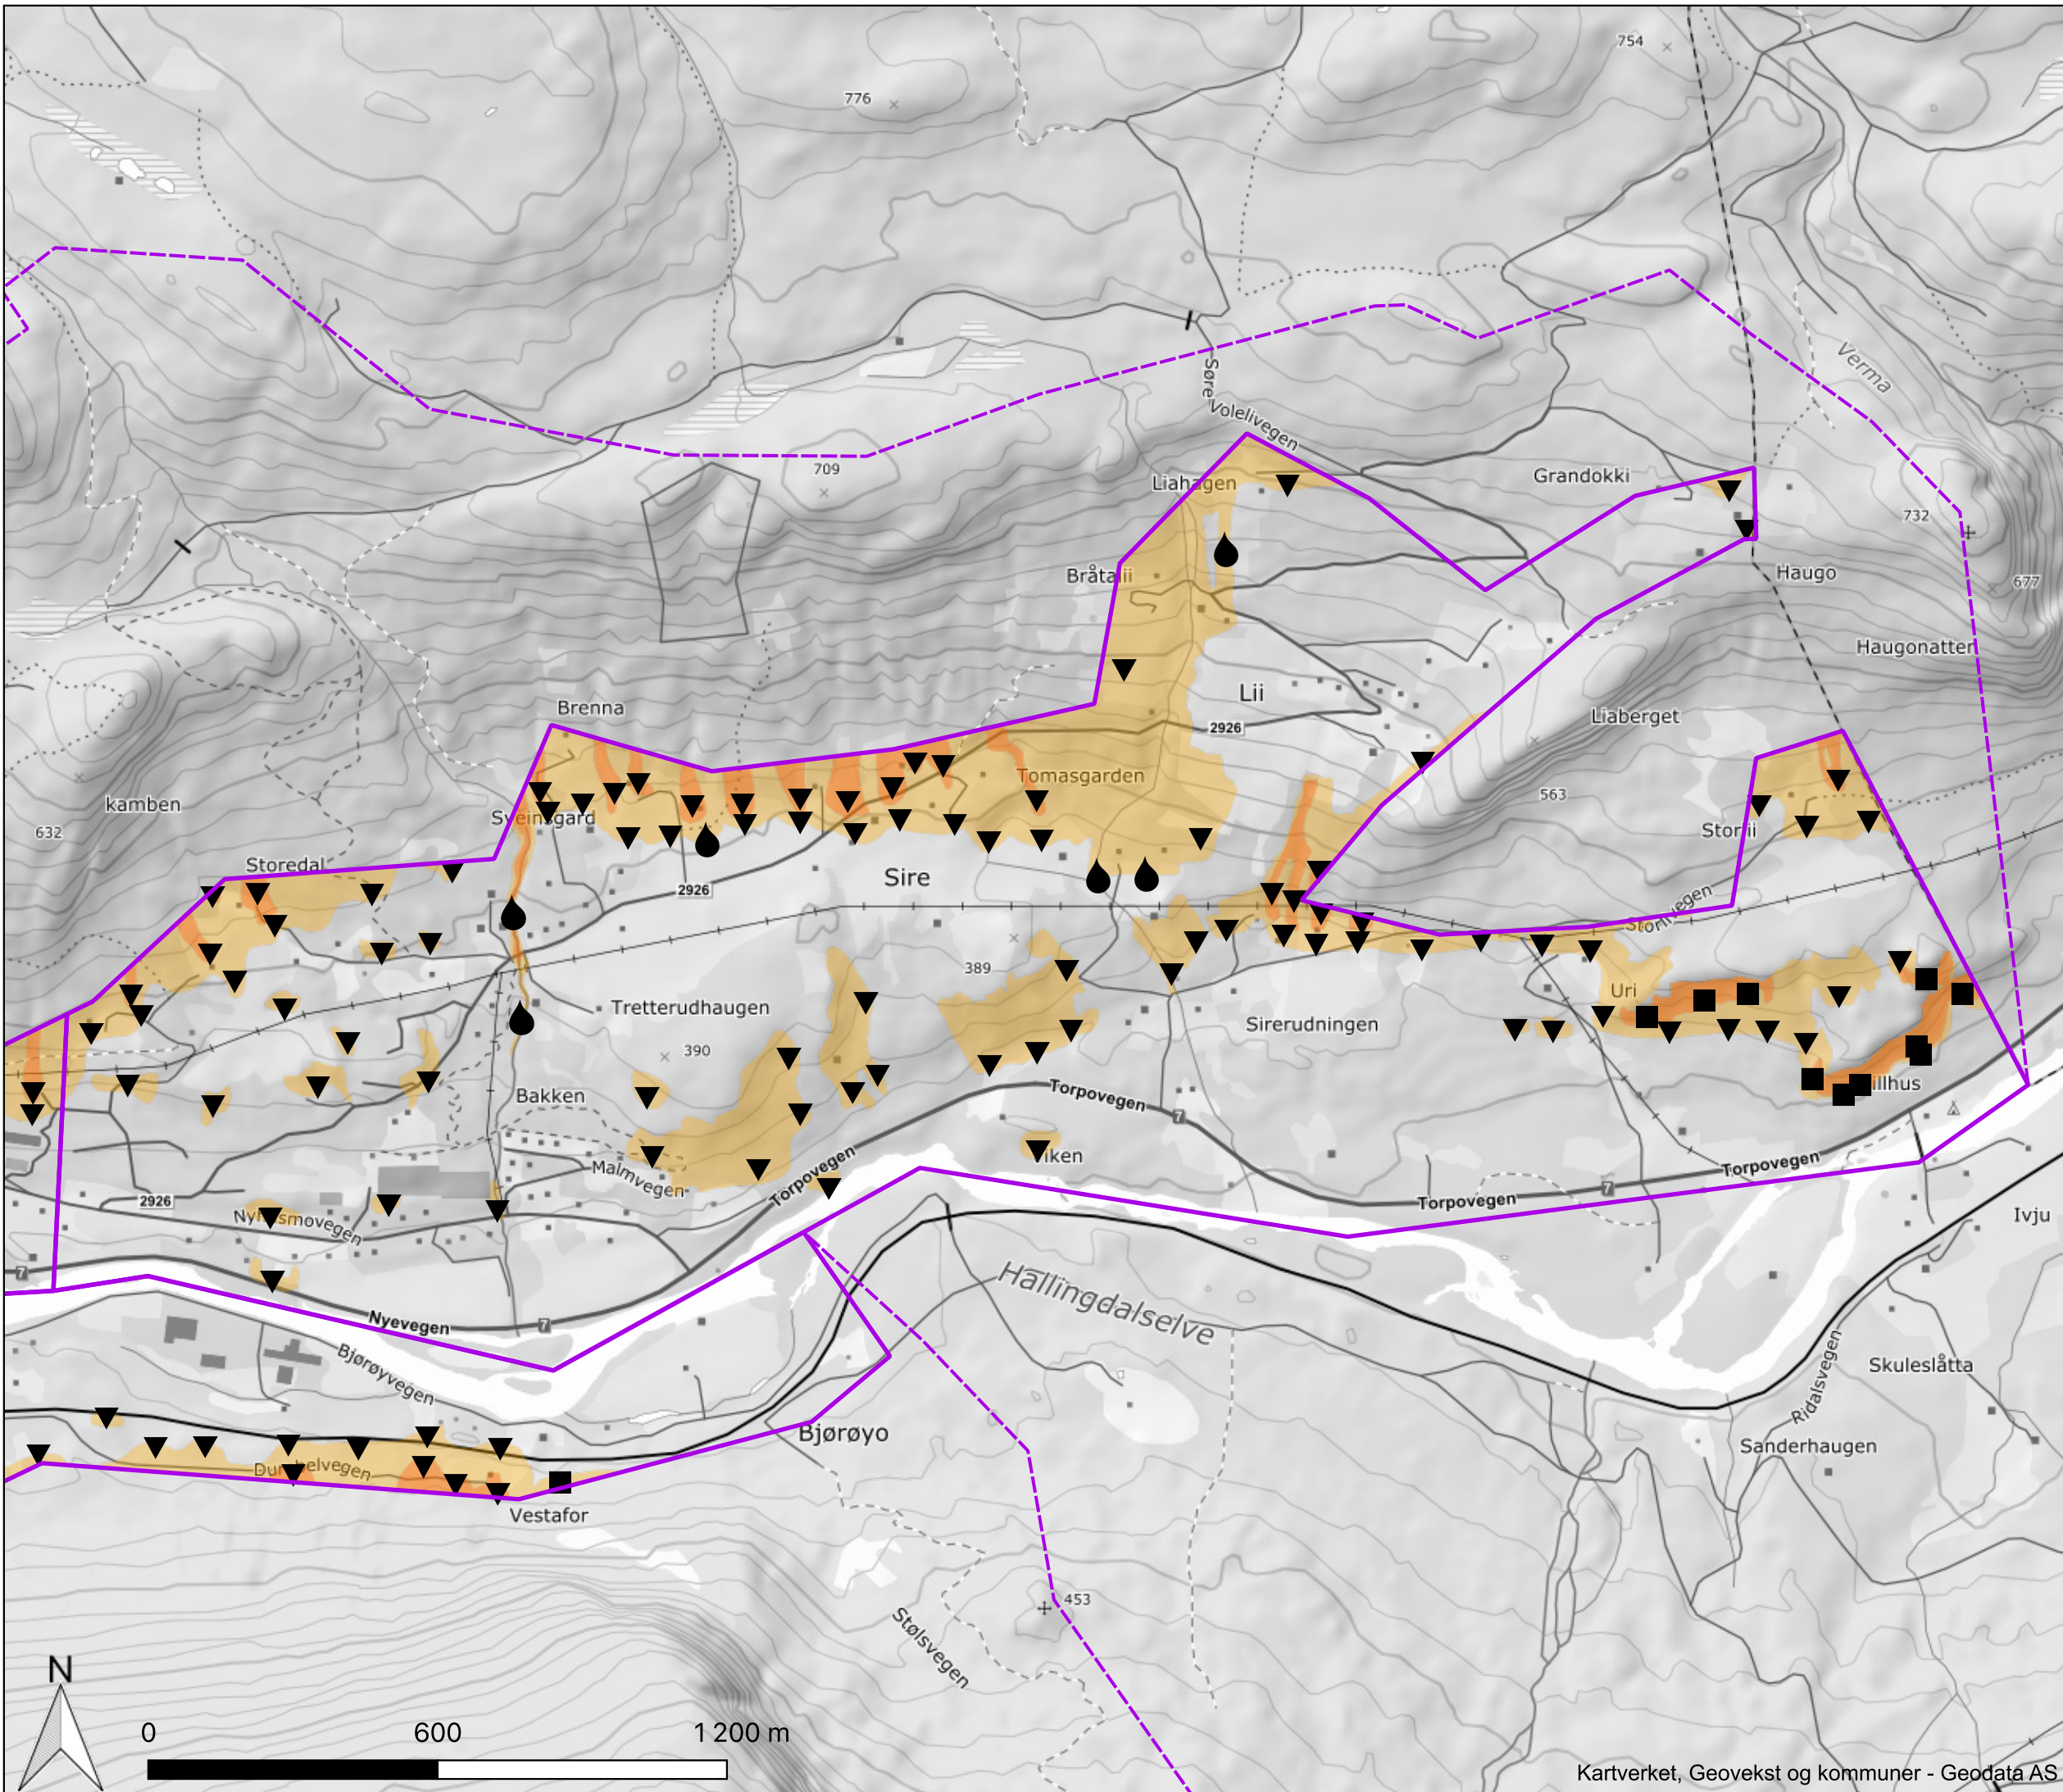
| Vedlegg 2E2<br>Kartleggingsområde 2 - Torpo øst<br>Faresonekart steinsprang | | | |

- Kartleggingsområde
- Påvirkningsområde
- Steinsprangfare  $\geq 1/1000$
- Steinsprangfare  $\geq 1/5000$

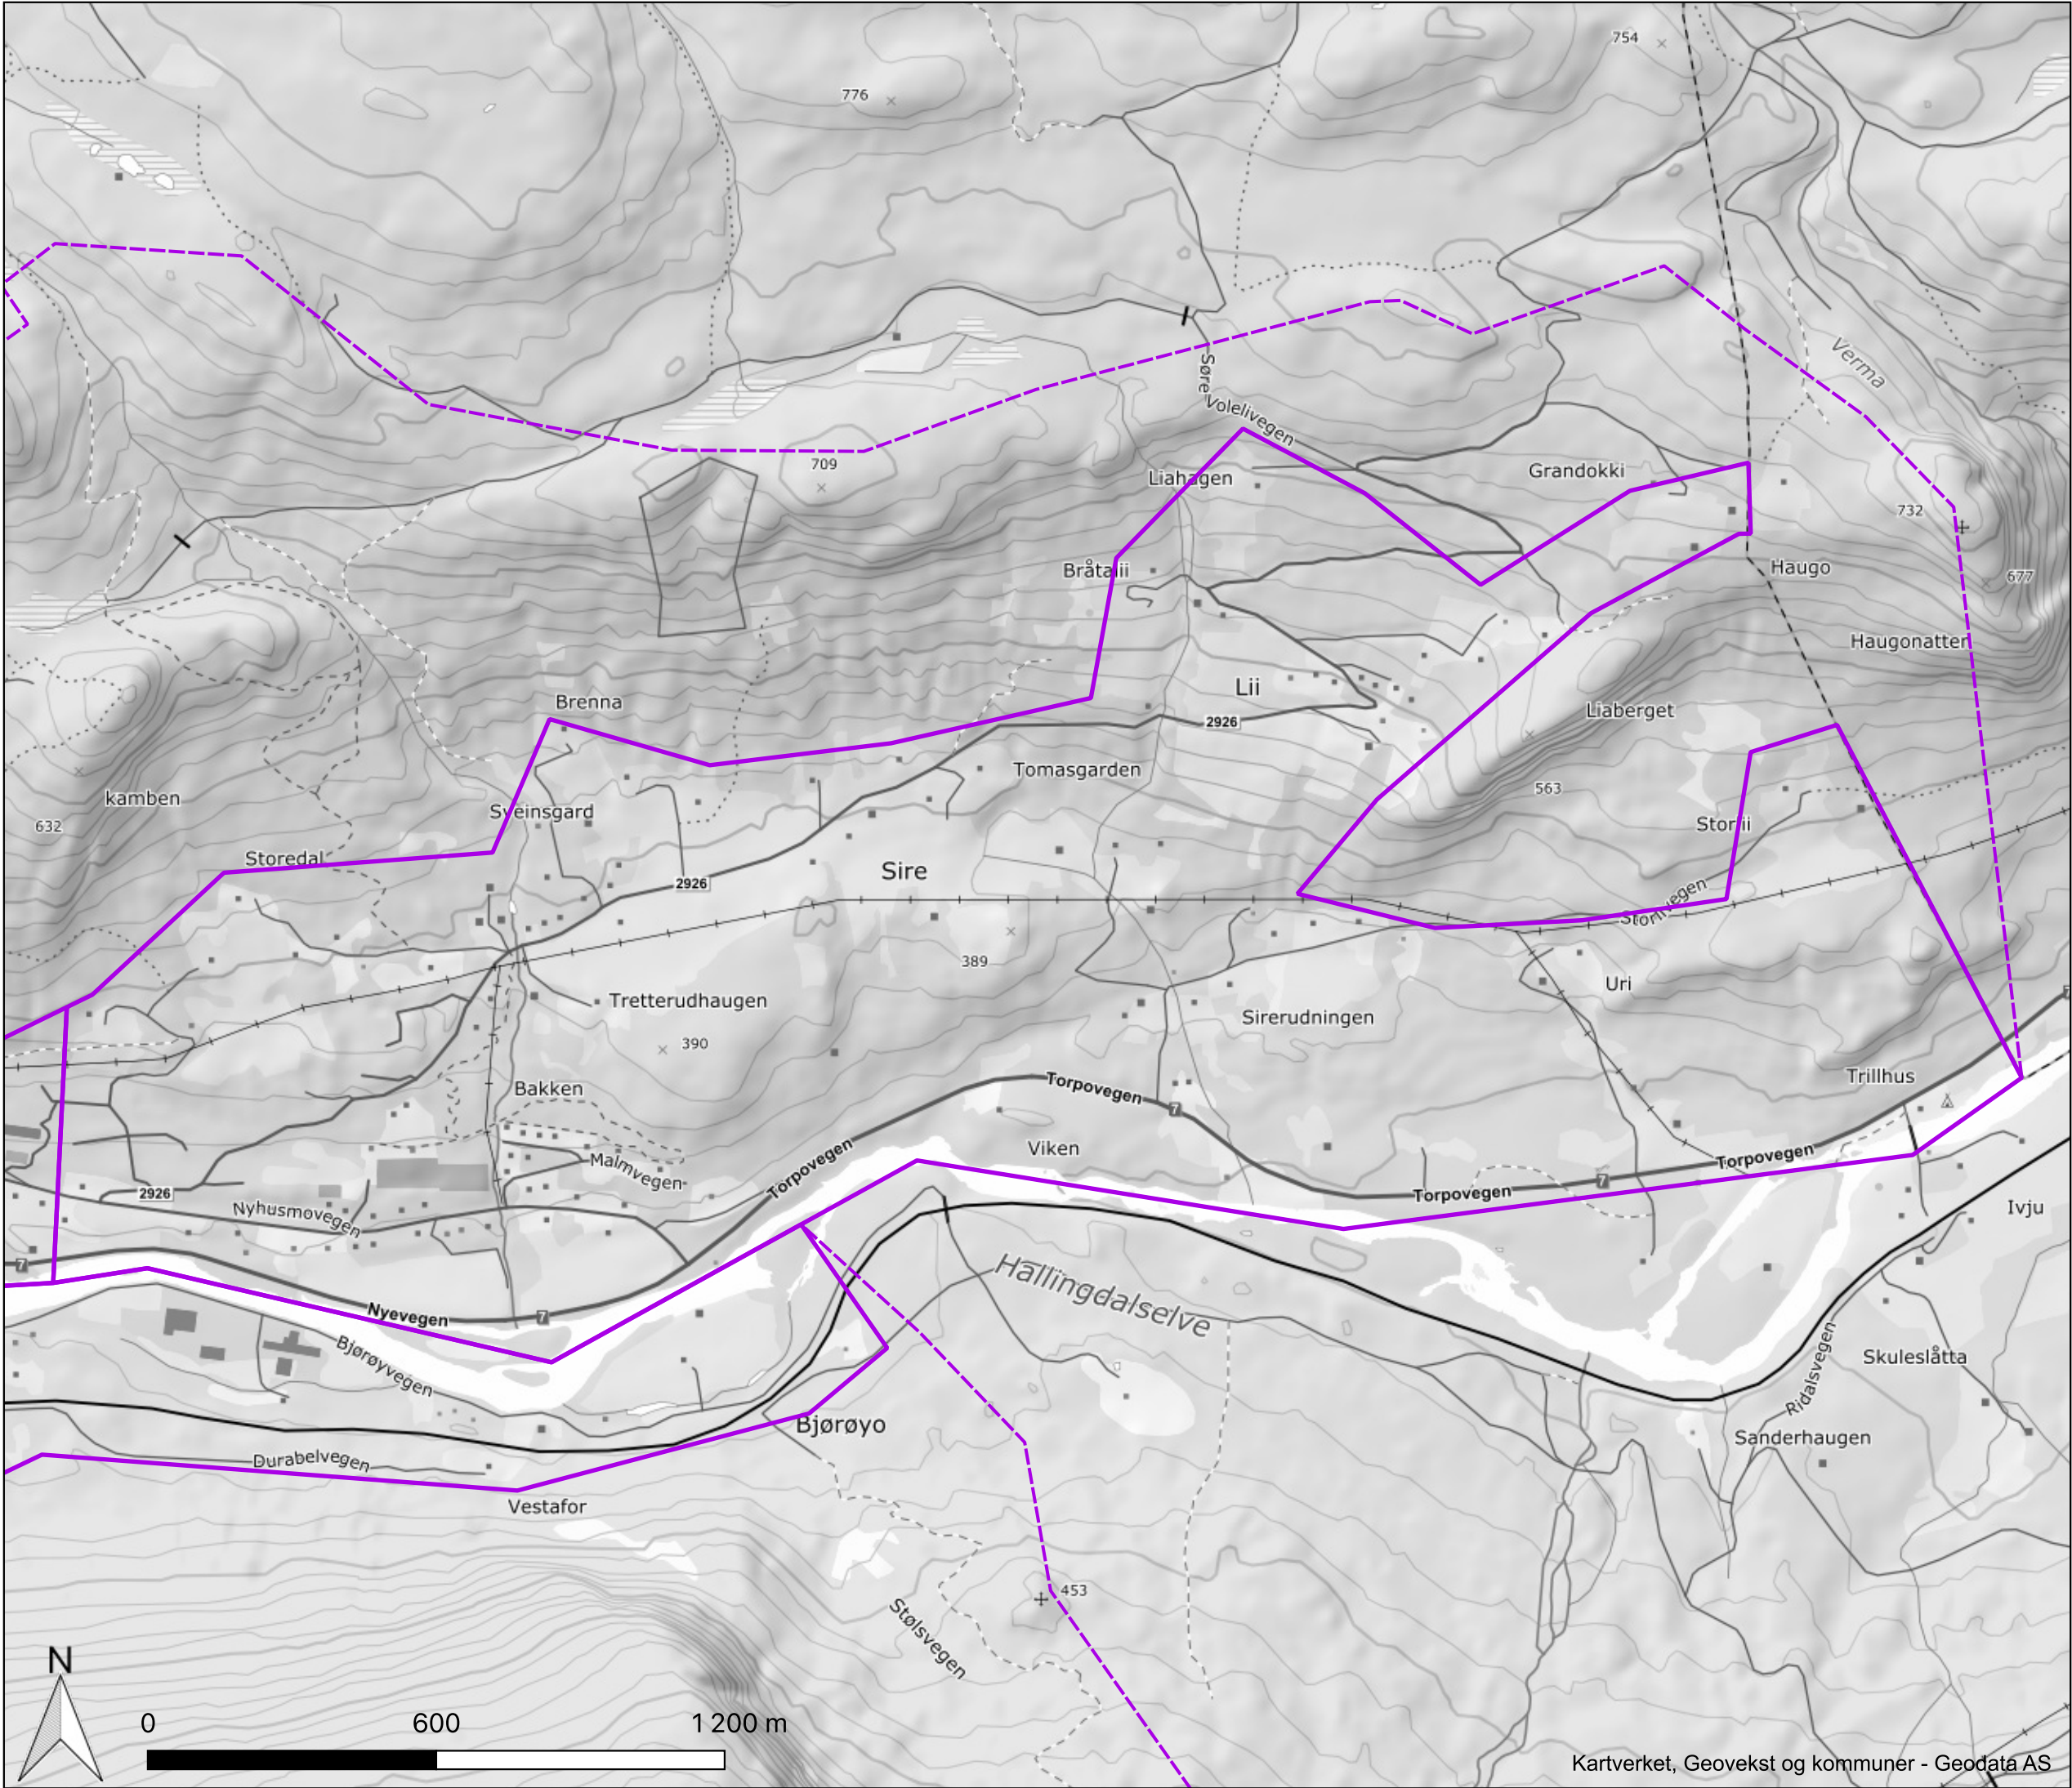
| Vedlegg 2E3<br>Kartleggingsområde 2 - Torpo øst<br>Faresonekart snøskred | | |

- Kartleggingsområde
- Påvirkningsområde

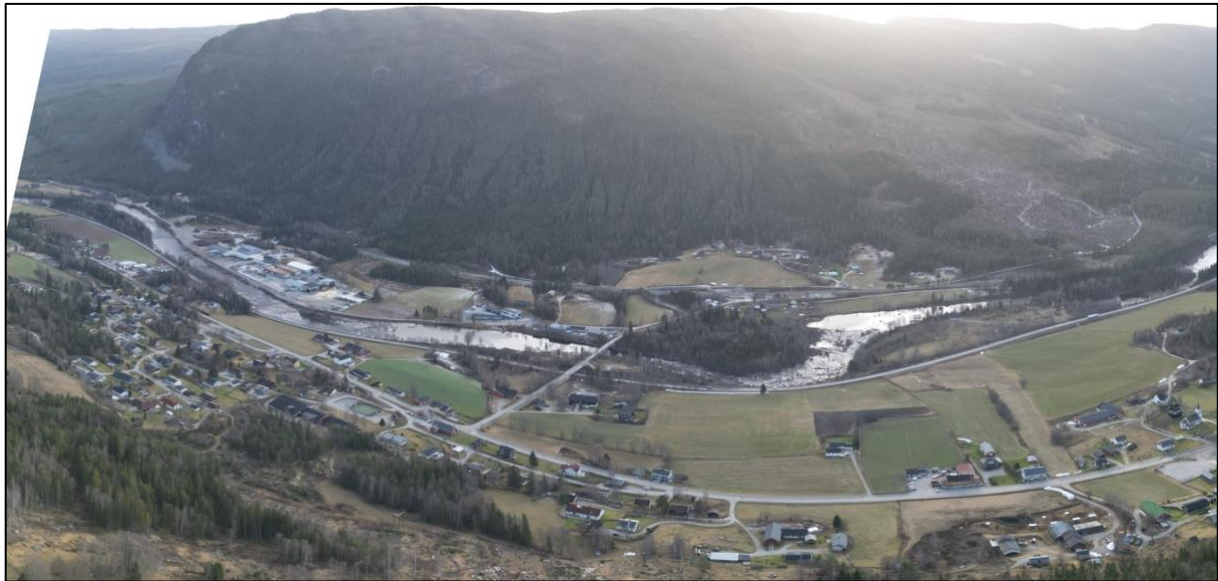
*Figur 1: Oversiktsbilde av kartleggingsområdet, sett fra drone mot sørøst april 2024. Bildet er satt sammen fra flere bilder.*

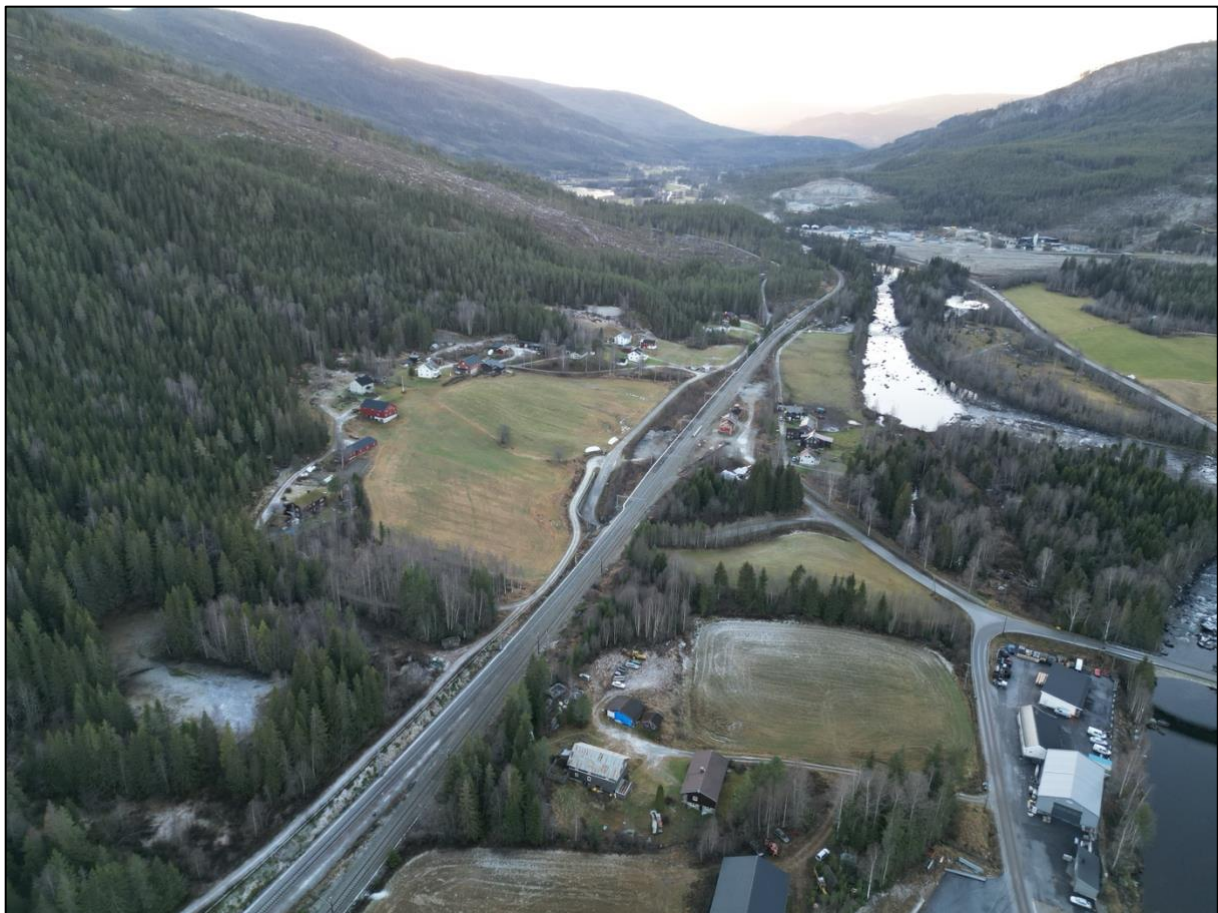
*Figur 2: Dronebilde av den vestlige delen av kartleggingsområdet, sett mot vest.*

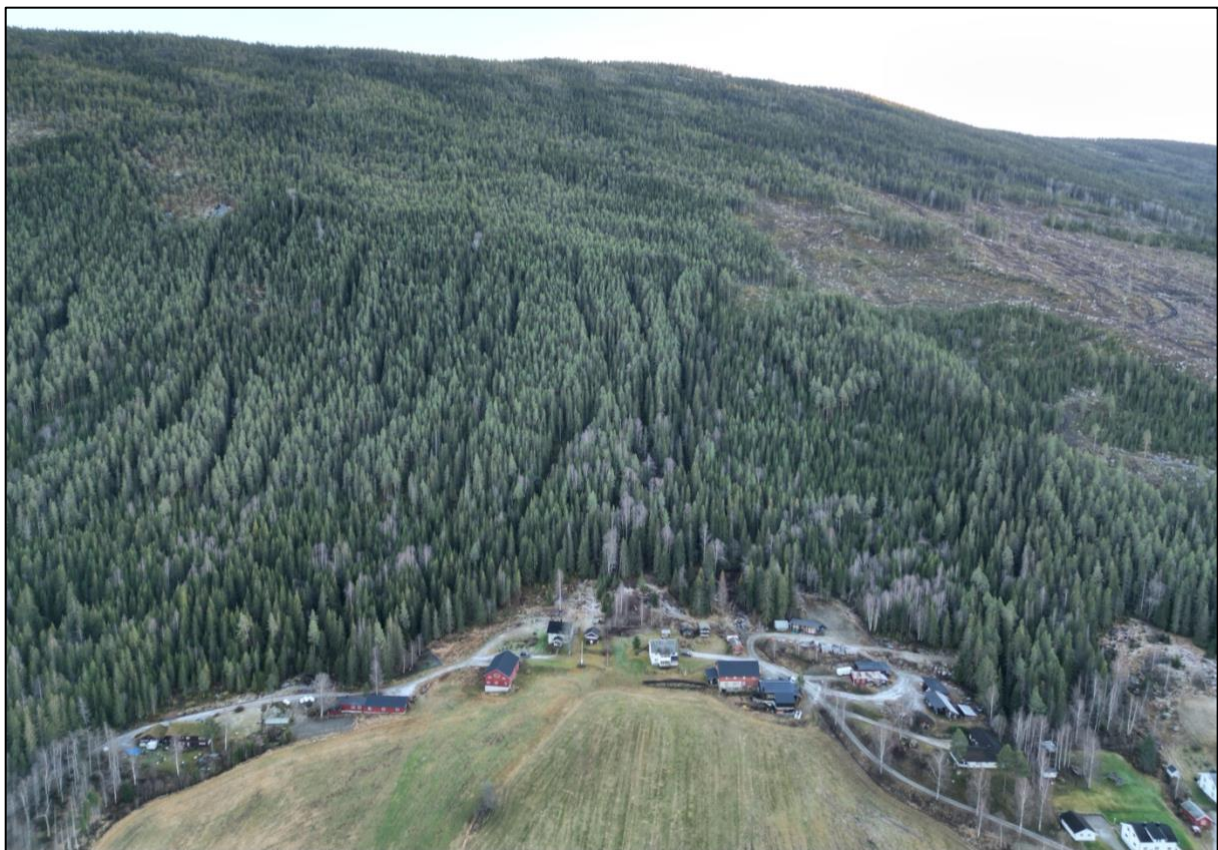
*Figur 3: Skråningen over den vestlige delen av kartleggingsområdet, sett mot sør.*

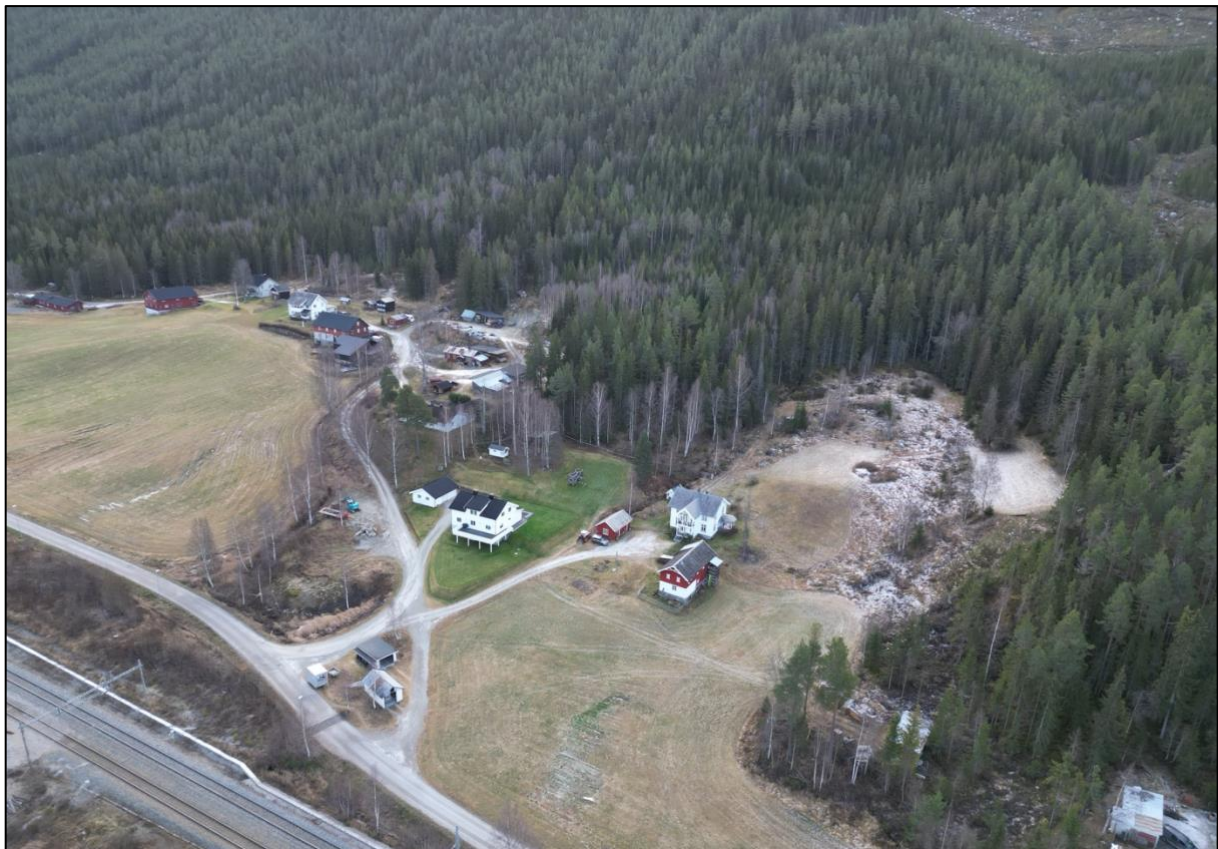
*Figur 4: Skråningen over den vestlige delen av kartleggingsområdet, sett mot sørøst*

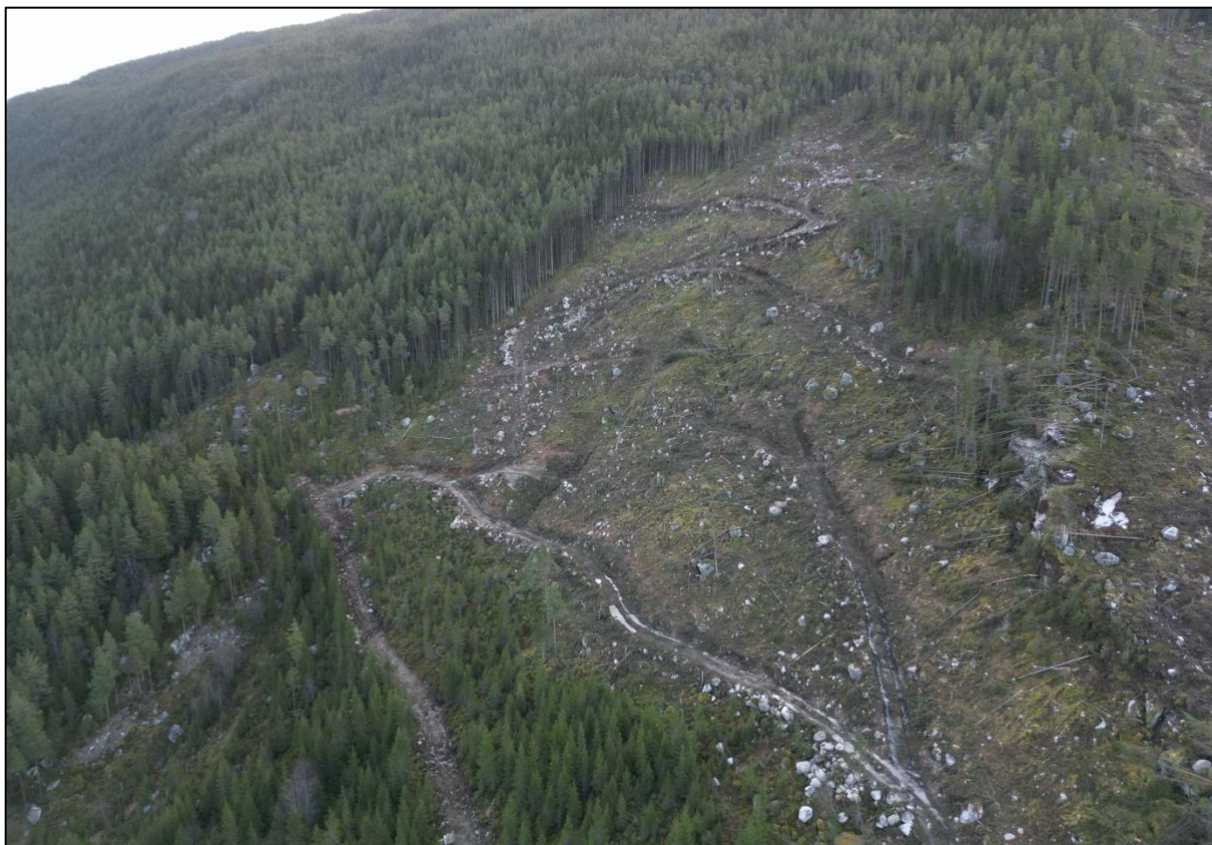
*Figur 5: Et hogstfelt over den vestlige delen av kartleggingsområdet, sett mot sørøst.*
