| Oppdrag | Nummer og navn<br>24625 - Ål, Torpo - Skredfarekartlegging og tiltaksvurdering for kritiske punkt for deler av Torpo | Oppdragsleder<br>Kristin Lome |
| Dokument | Nummer<br>24625-01-2<br>Utført av<br>Espen Eidsvåg, Kalle Kronholm | Dato<br>2025-04-30<br>Kontrollert av<br>Kristin Lome |

## Utredning av sikkerhet mot skred i bratt terreng – Torpo, Ål kommune

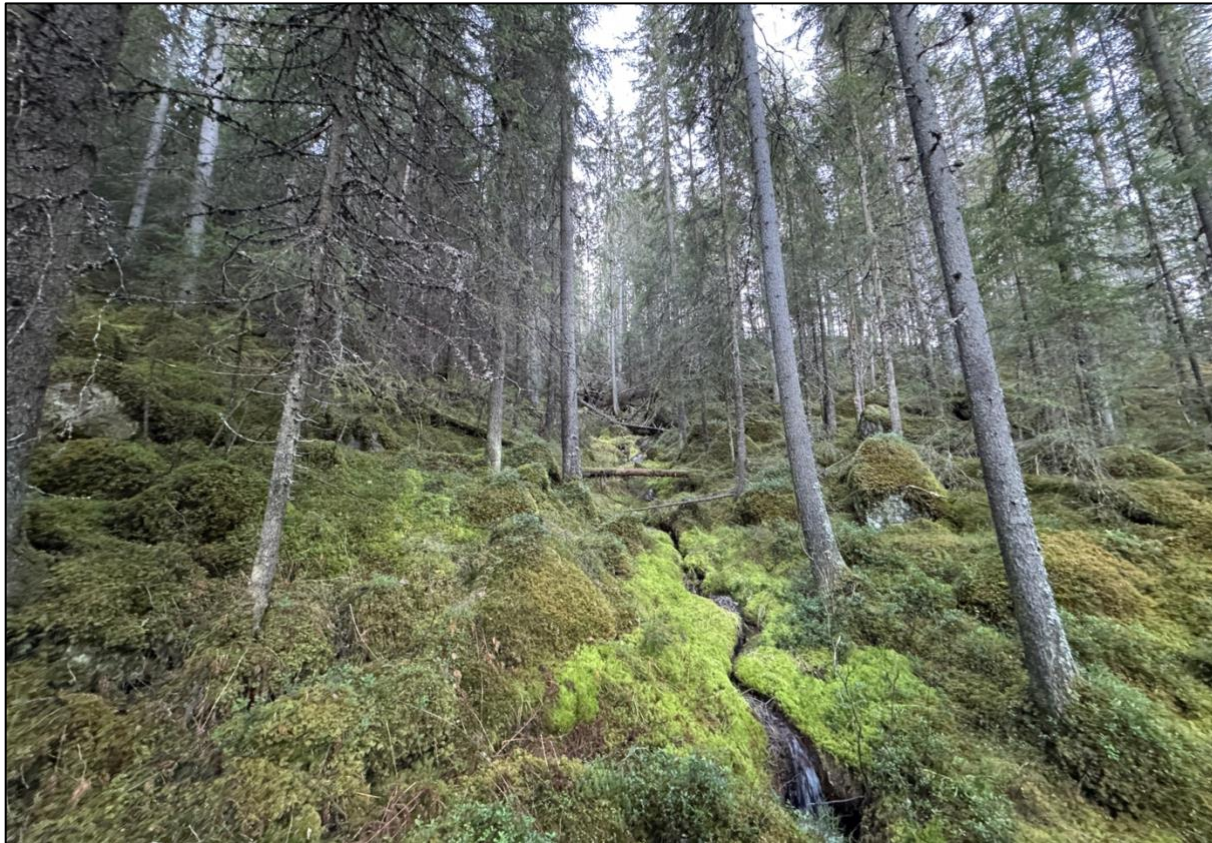
*Figur 6: En av ravinene i terrenget over den sørlige delen av kartleggingsområdet.*

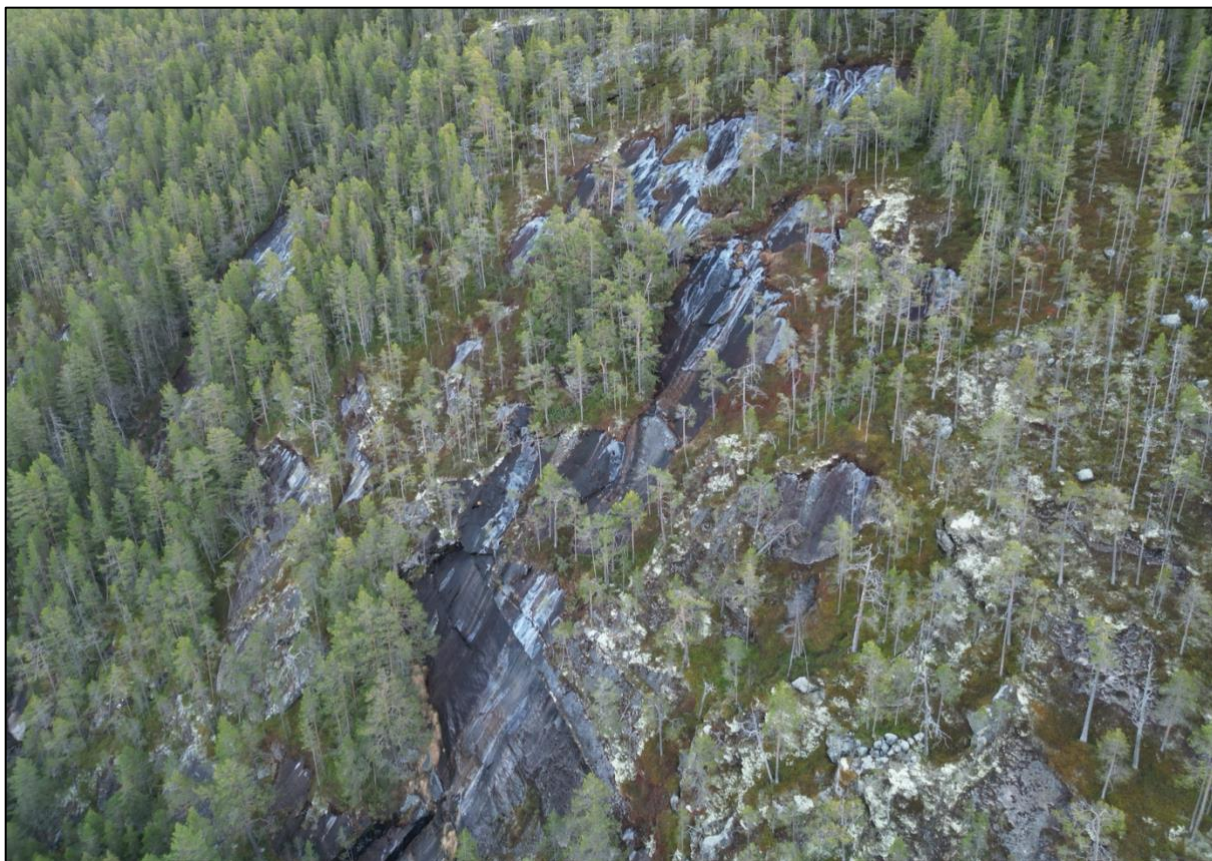
*Figur 9: Svaberg i skråningen over den sentrale delen av kartleggingsområdet.*

Ifølge NGUs berggrunnskart (NGU, 2025a) består berggrunnen i området av øyegneis (kap. 2.3). Vi har ikke observert noe særlig bergblotninger i og over den vestlige delen av kartleggingsområdet. Et stykke oppe i skråningen over den sentrale delen av kartleggingsområdet er berget eksponert i noen svaberg (vedlegg A). Her fremstår berget for det meste svært massivt, selv om det er enkelte skråningsparallelle eksfoliasjonssprekker som kan avløse bergflak. I skråningen over den østlige delen av kartleggingsområdet er berget synlig i en 150-200 m høy skrent. Her fremstår berget oppsprukket langs et foliasjonsplan som ligger relativt horisontalt, men hvor orientering varierer en del. Vi har også observert tilnærmet vertikal oppsprekking med øst-vestlig strøk som utgjør skråningsflaten, samt enkelte tilnærmet vertikale sprekker normalt på skråningen. De er stort sett flere meter mellom de ulike sprekkene, slik at sprekkavgrensede blokker grovt

sett virker å være i størrelsesorden 1-100 m<sup>3</sup>. Vi påpeker imidlertid at sprekkene i store deler av skrenten virker lite gjennomgående, at berget overordnet fremstår ganske massivt og at det er relativt få tydelig sprekkeavgrensede blokker.

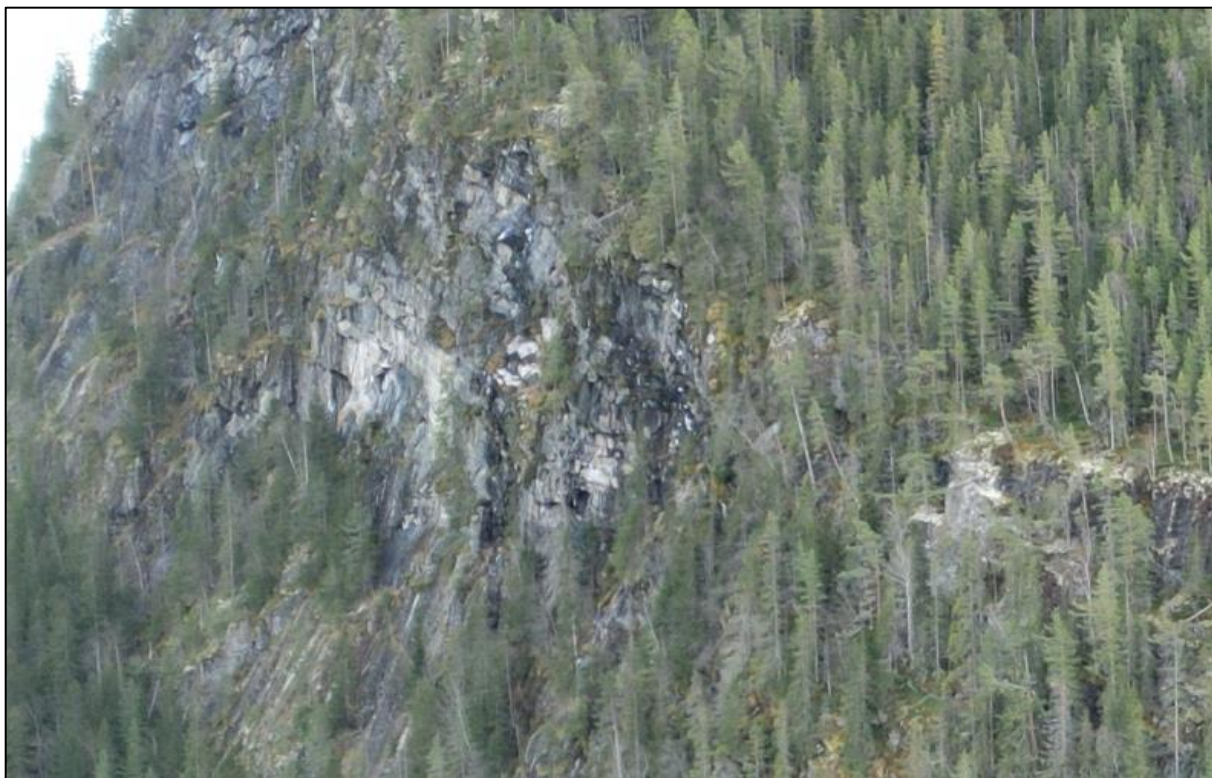
*Figur 13: Utsnitt av dronebilde, tatt mot sørøst i den østlige delen av kartleggingsområdet. Bildet viser oppsprekningen i de bratteste skrentene over den østlige delen av området.*

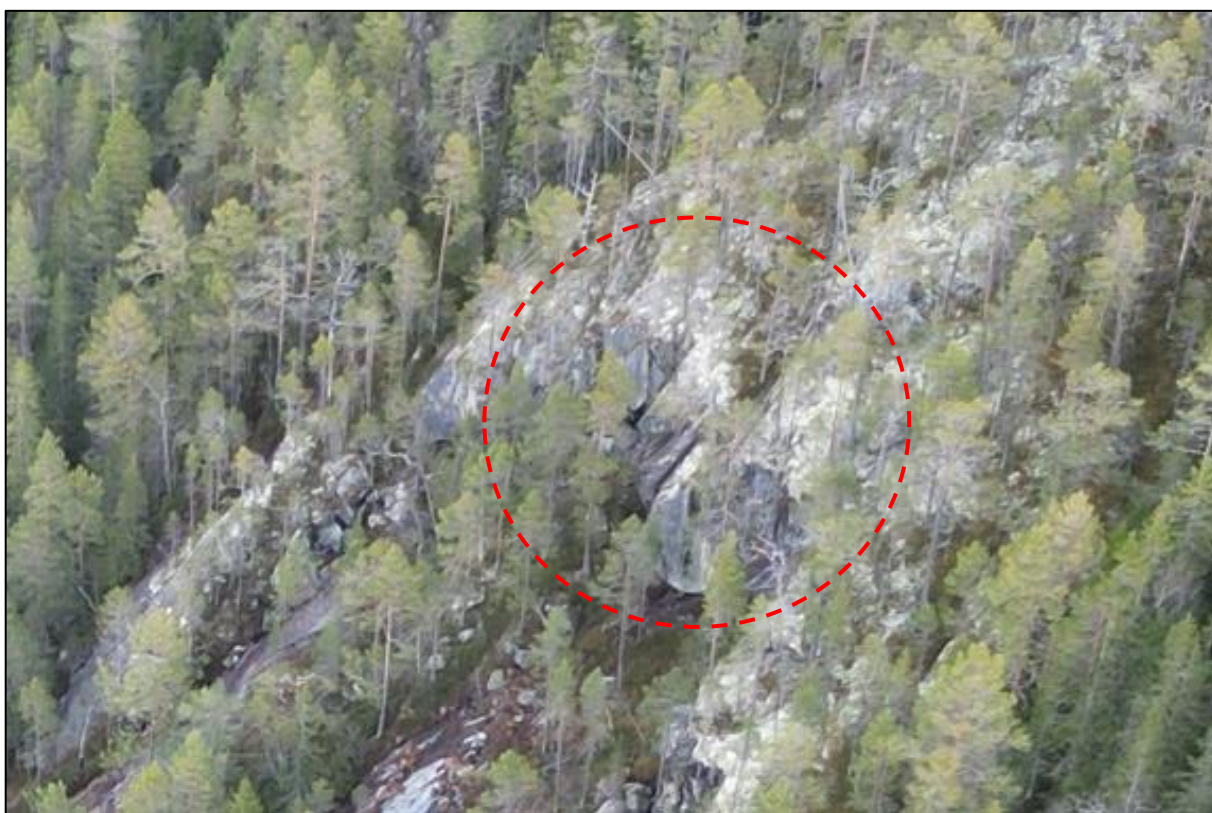
*Figur 14: Utsnitt fra dronebilde tatt mot øst over den østlige delen av kartleggingsområdet. Bildet viser at det stedvis er potensielt ganske store sprekkeavgrensede bergblokker (rødt).*

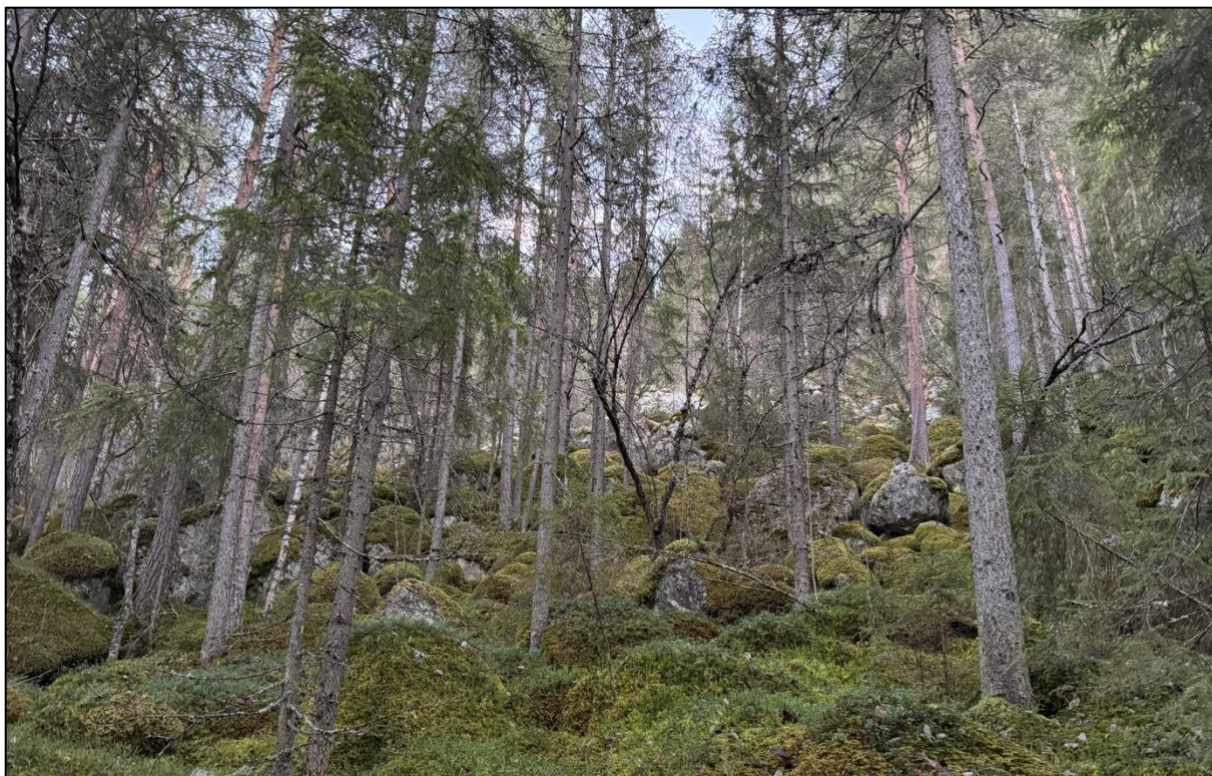
*Figur 15: Urmasser i terrenget over den østlige delen av kartleggingsområdet.*

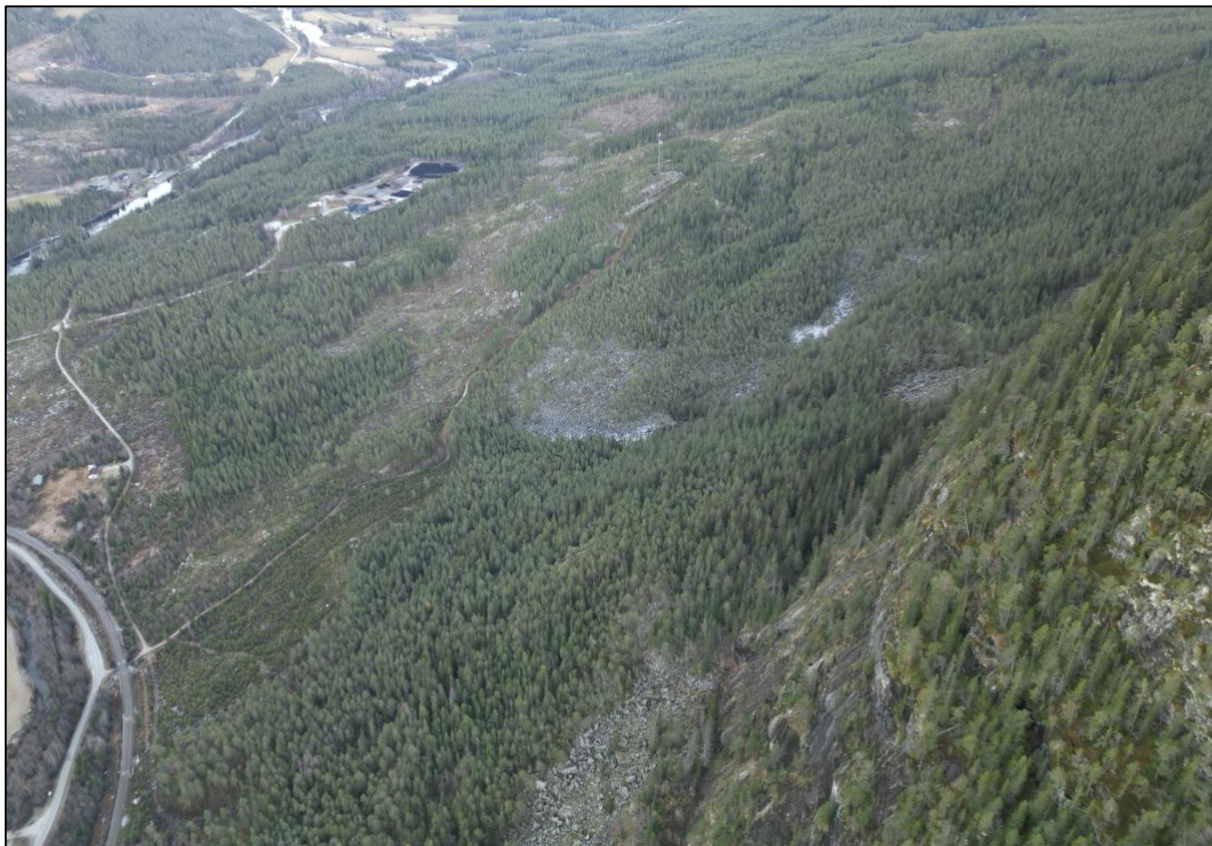
*Figur 16: Den aller østligste delen av terrenget, hvor en større blokkavsetning kan sees sentralt i bildet. Dronebilde tatt mot øst.*

- **Større blokkavsetning.** I den østligste delen av påvirkningsområdet er det en større blokkavsetning hvor svært grove blokker ligger så tett at skog bare flekkvis har klart å etablere seg. Vi er usikre på hvordan denne avsetningen er dannet. Blokkene kan kanskje være morenemasser som av en eller annen grunn er avsatt betydelig mer konsentrert enn i terrenget for øvrig. Det kan heller ikke utelukkes at blokkavsetningen kan stamme fra et fjellskred. Avsetningen er markert i registreringskartet (vedlegg C) med symboler for blokk med usikkert opphav. Avsetningen ligger om lag 250 m fra grensen av kartleggingsområdet i ganske slakt terreng.

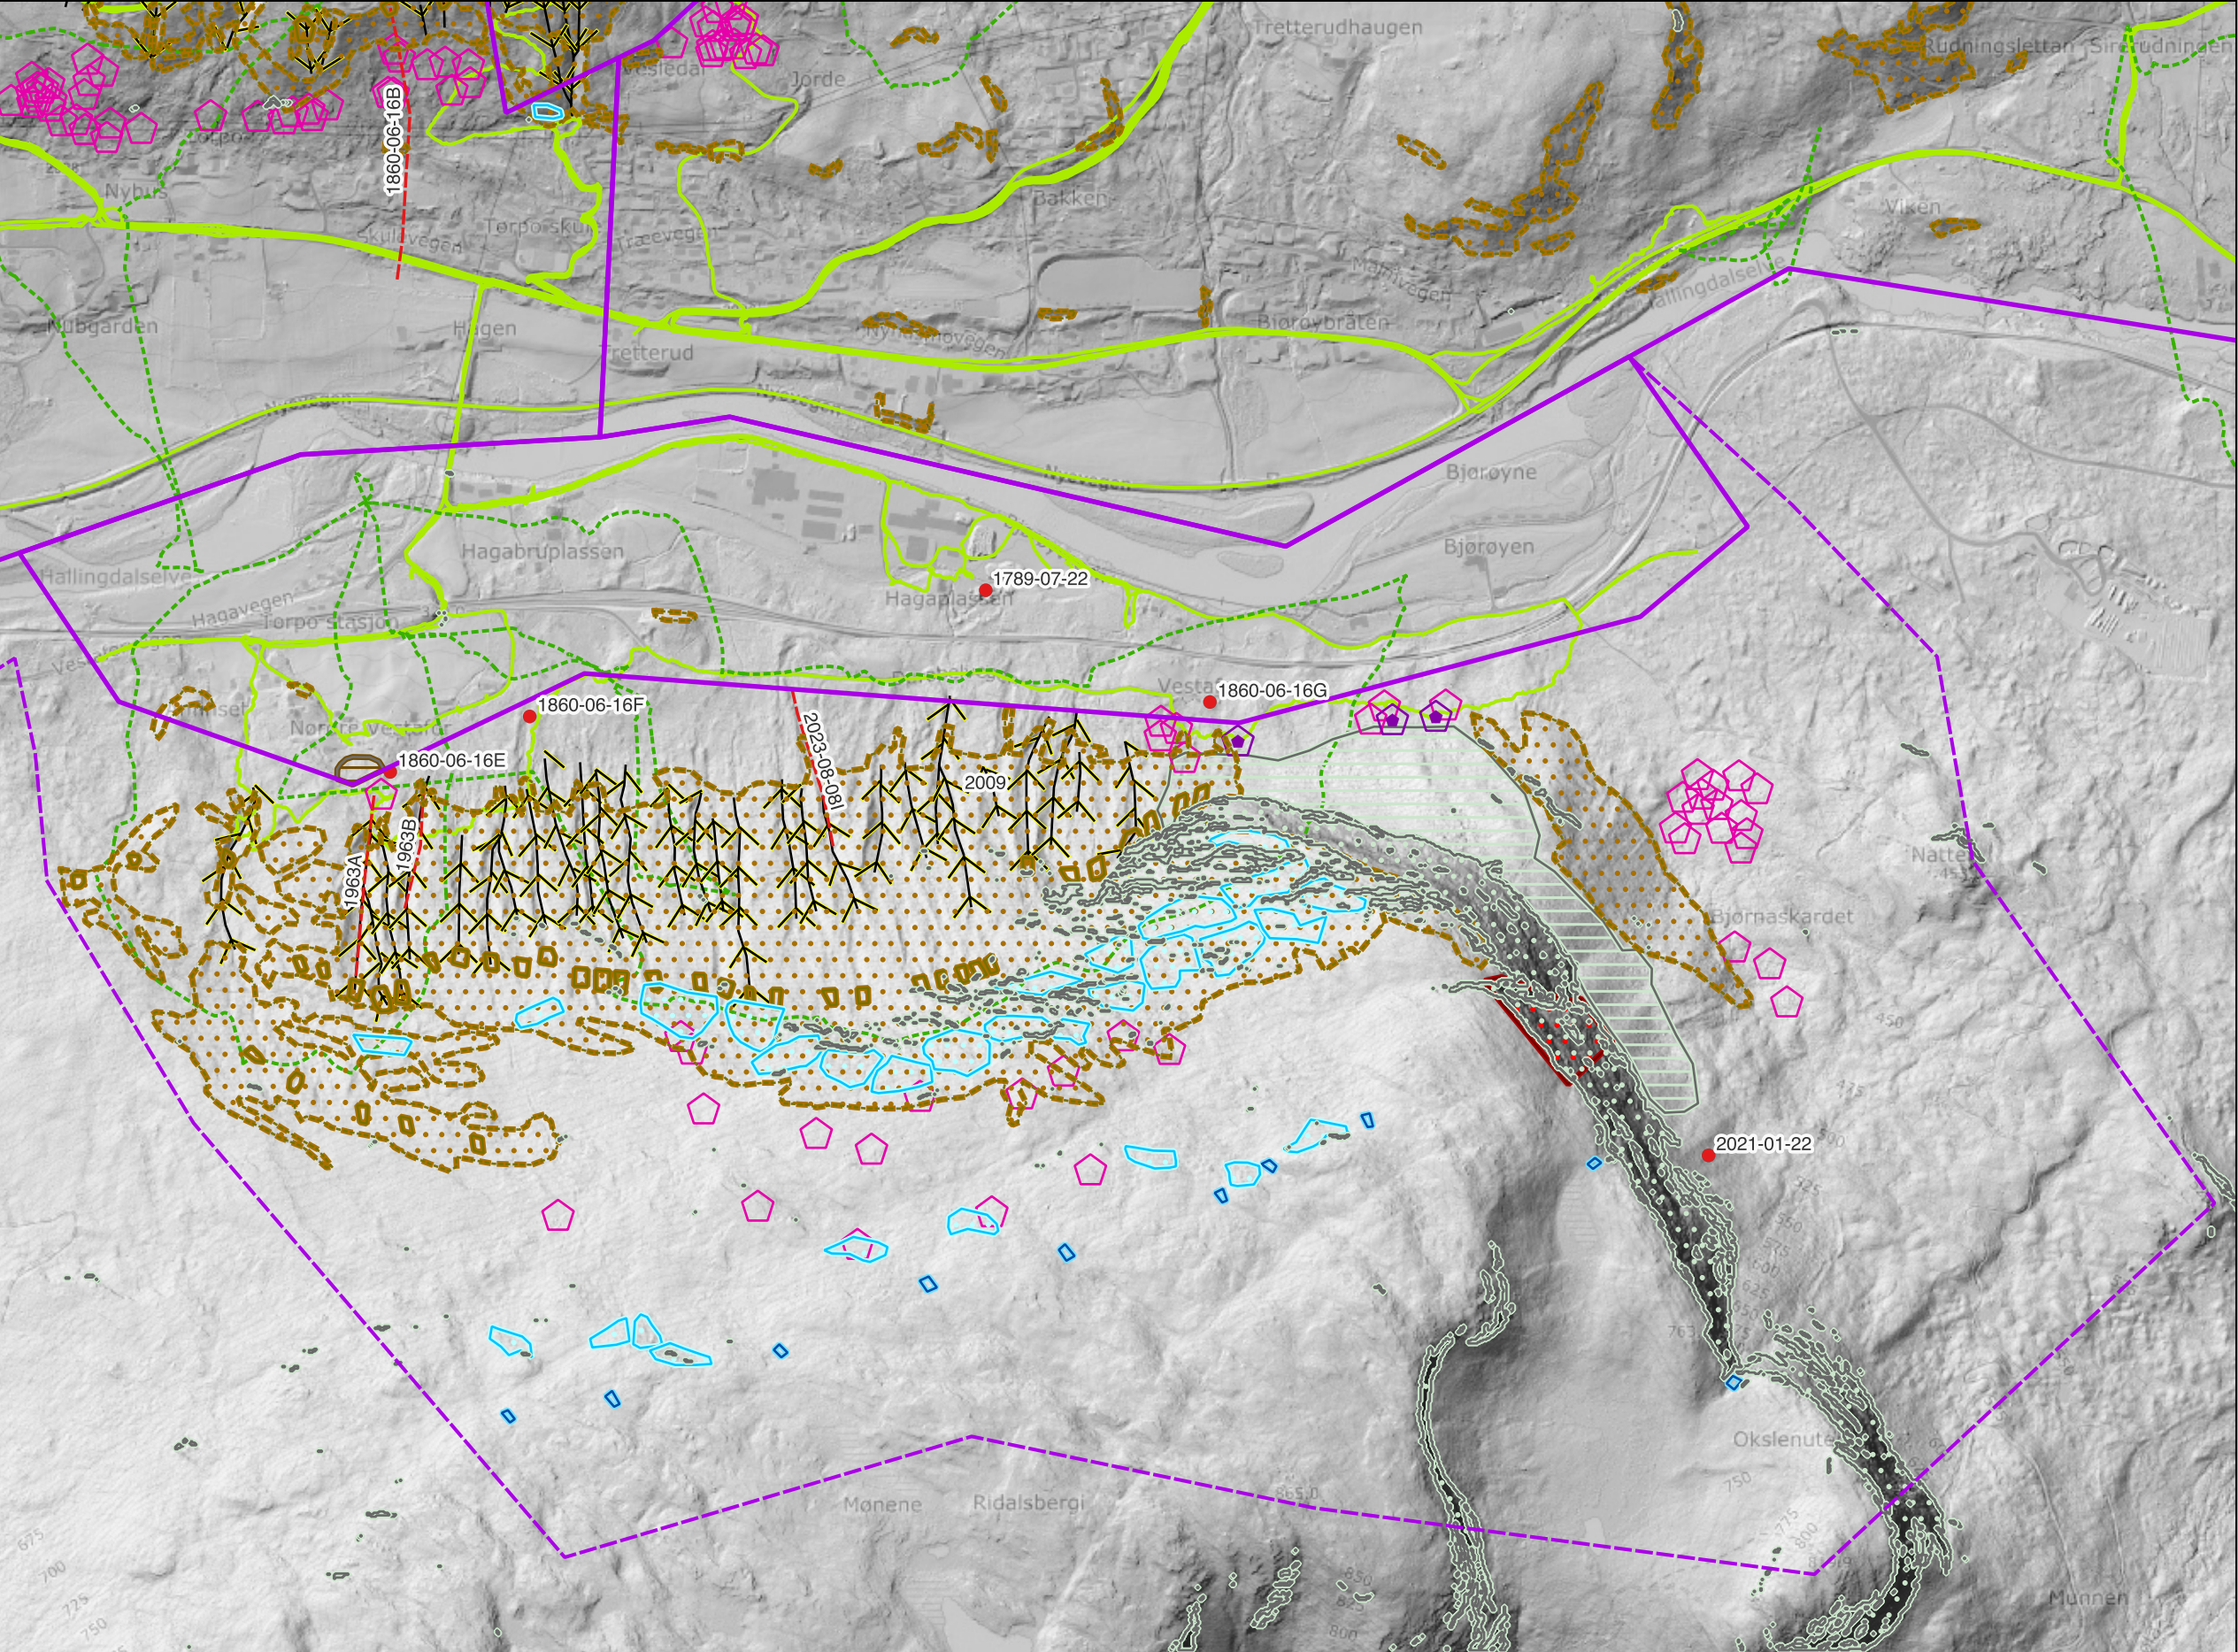
| Vedlegg 3C<br>Kartleggingsområde 3 - Torpo sør<br>Registreringskart | | | |

- Kartleggingsområde
- Påvirkningsområde
- Løsneområde steinsprang
- Løsneområde snøskred
- Løsneområde jordskred (individuell)
- Løsneområde jordskred (areal)
- Løsneområde sørpeskred
- Steinsprang/Steinskred (ur)
- Jord- og flomskredavsetning
- Antatt steinsprangblokk
- Blokk med usikkert opphav
- Skredhendelser (punkt)
- Skredhendelser (skredløp)
- Ravine/Bekkenedskjæring
- Sporlogg bakke
- Sporlogg drone

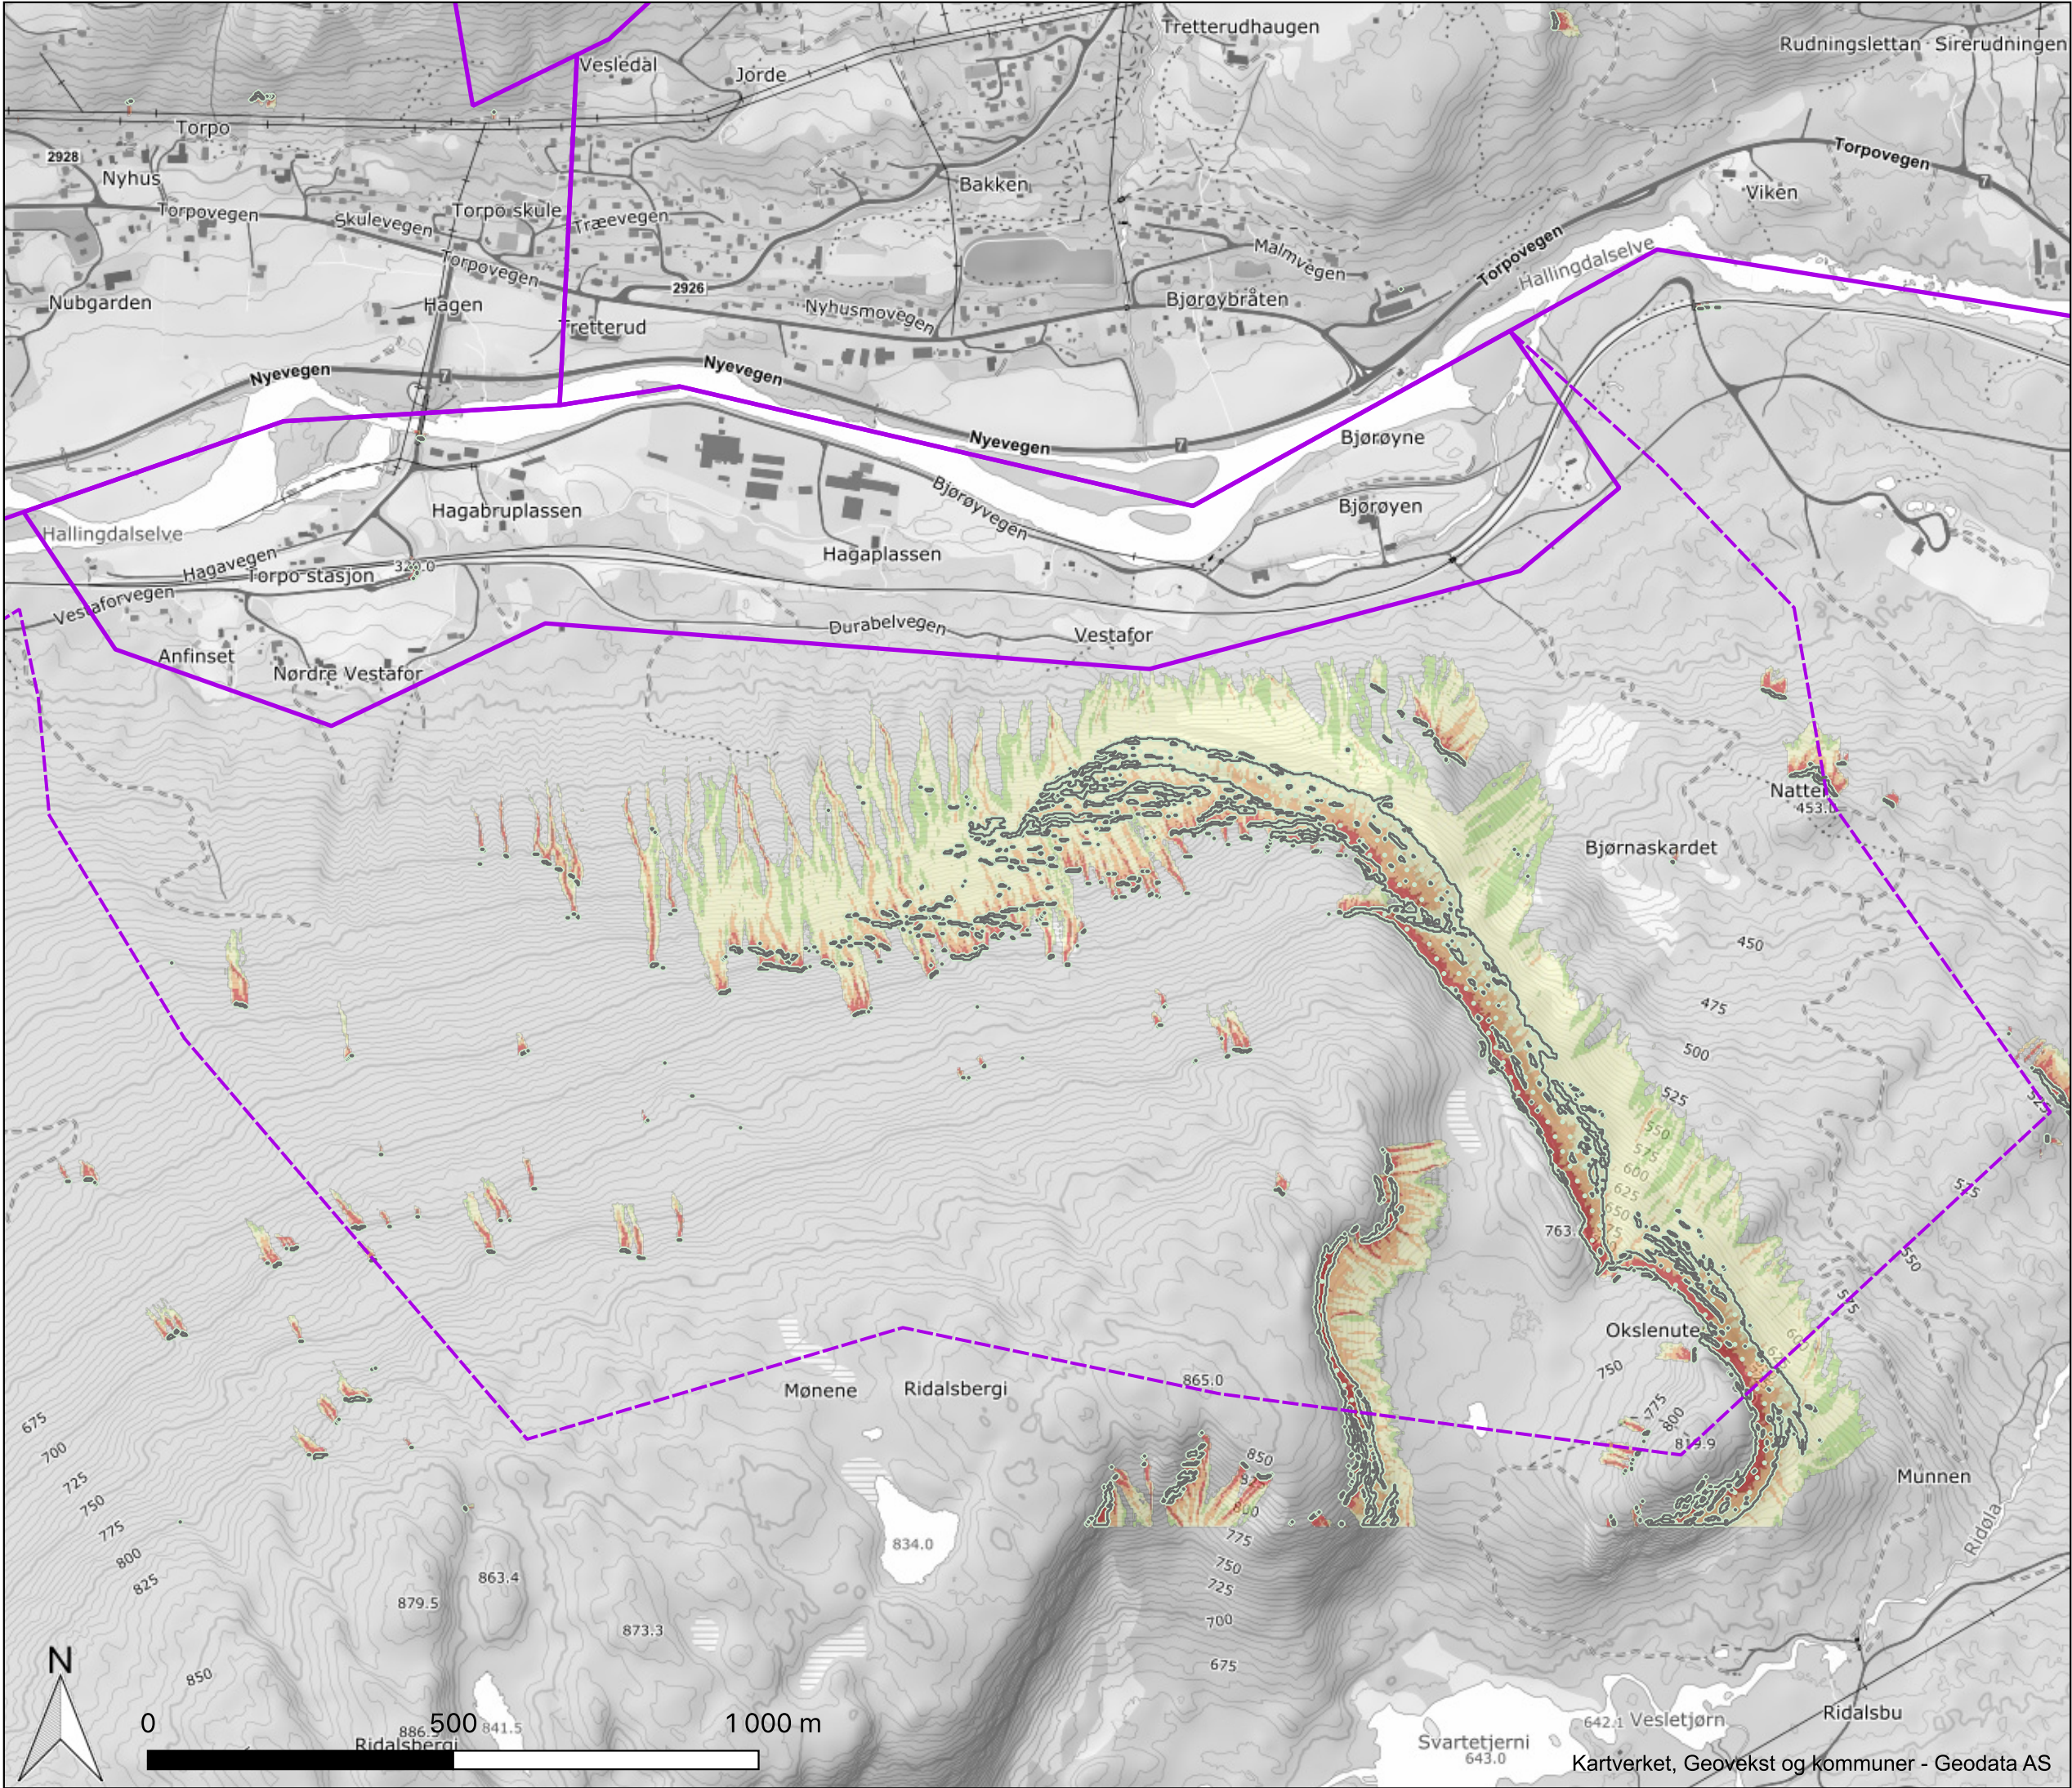
| Vedlegg 3D1<br>Kartleggingsområde 3 - Torpo sør<br>Modelleringskart steinsprang | | | |

- Kartleggingsområde
  - Påvirkningsområde
  - Løsneområder steinsprang
- Rockyfor3D  
8 m3 - Medium friksjon  
Reach probability
- <= 1,5
  - 1,5 - 3
  - 3 - 10
  - 10 - 20
  - 20 - 100

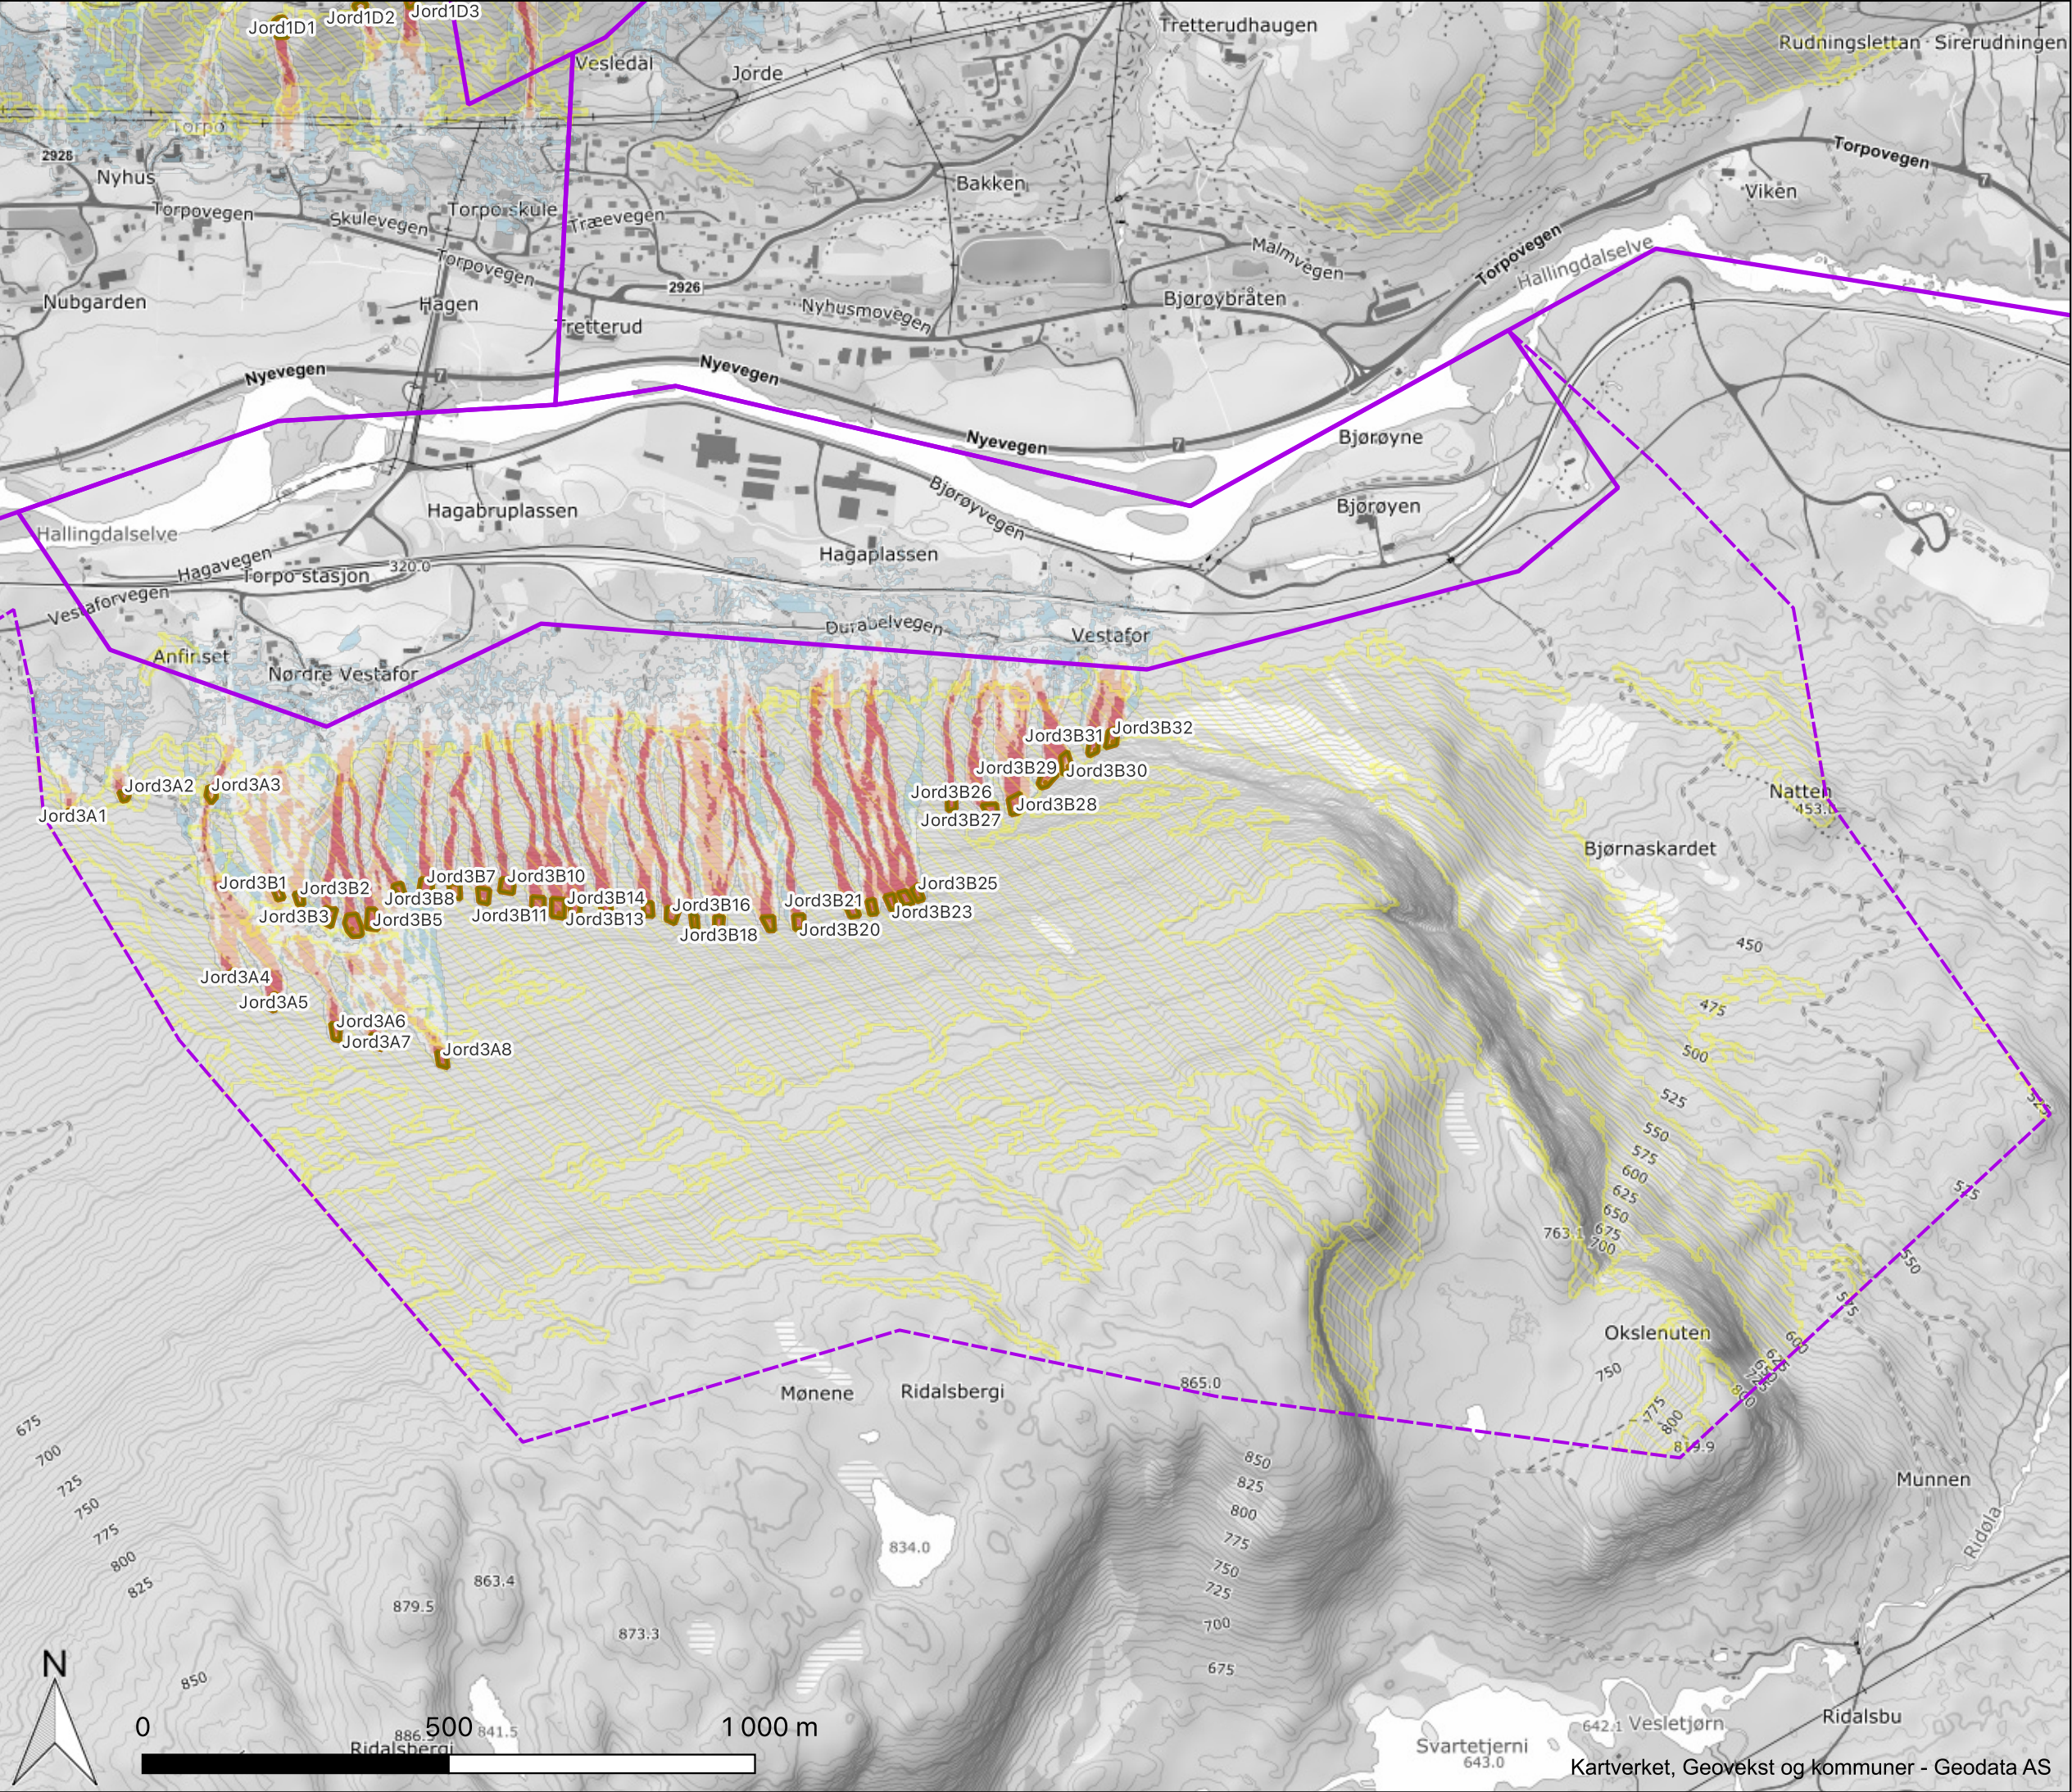
| Vedlegg 3D3<br>Kartleggingsområde 3 - Torpo sør<br>Modelleringskart jordskred | | | |

- Kartleggingsområde
- Påvirkningsområde
- Løsneområder jordskred (konkrete)
- Erosjonsområder
- RAMMS::Debrisflow  
100cm\_Xi200\_Mu02  
Max Velocity
- 0,2 - 1 m/s
- 1 - 3 m/s
- 3 - 5 m/s
- 5 - 10 m/s
- 10 - 50 m/s

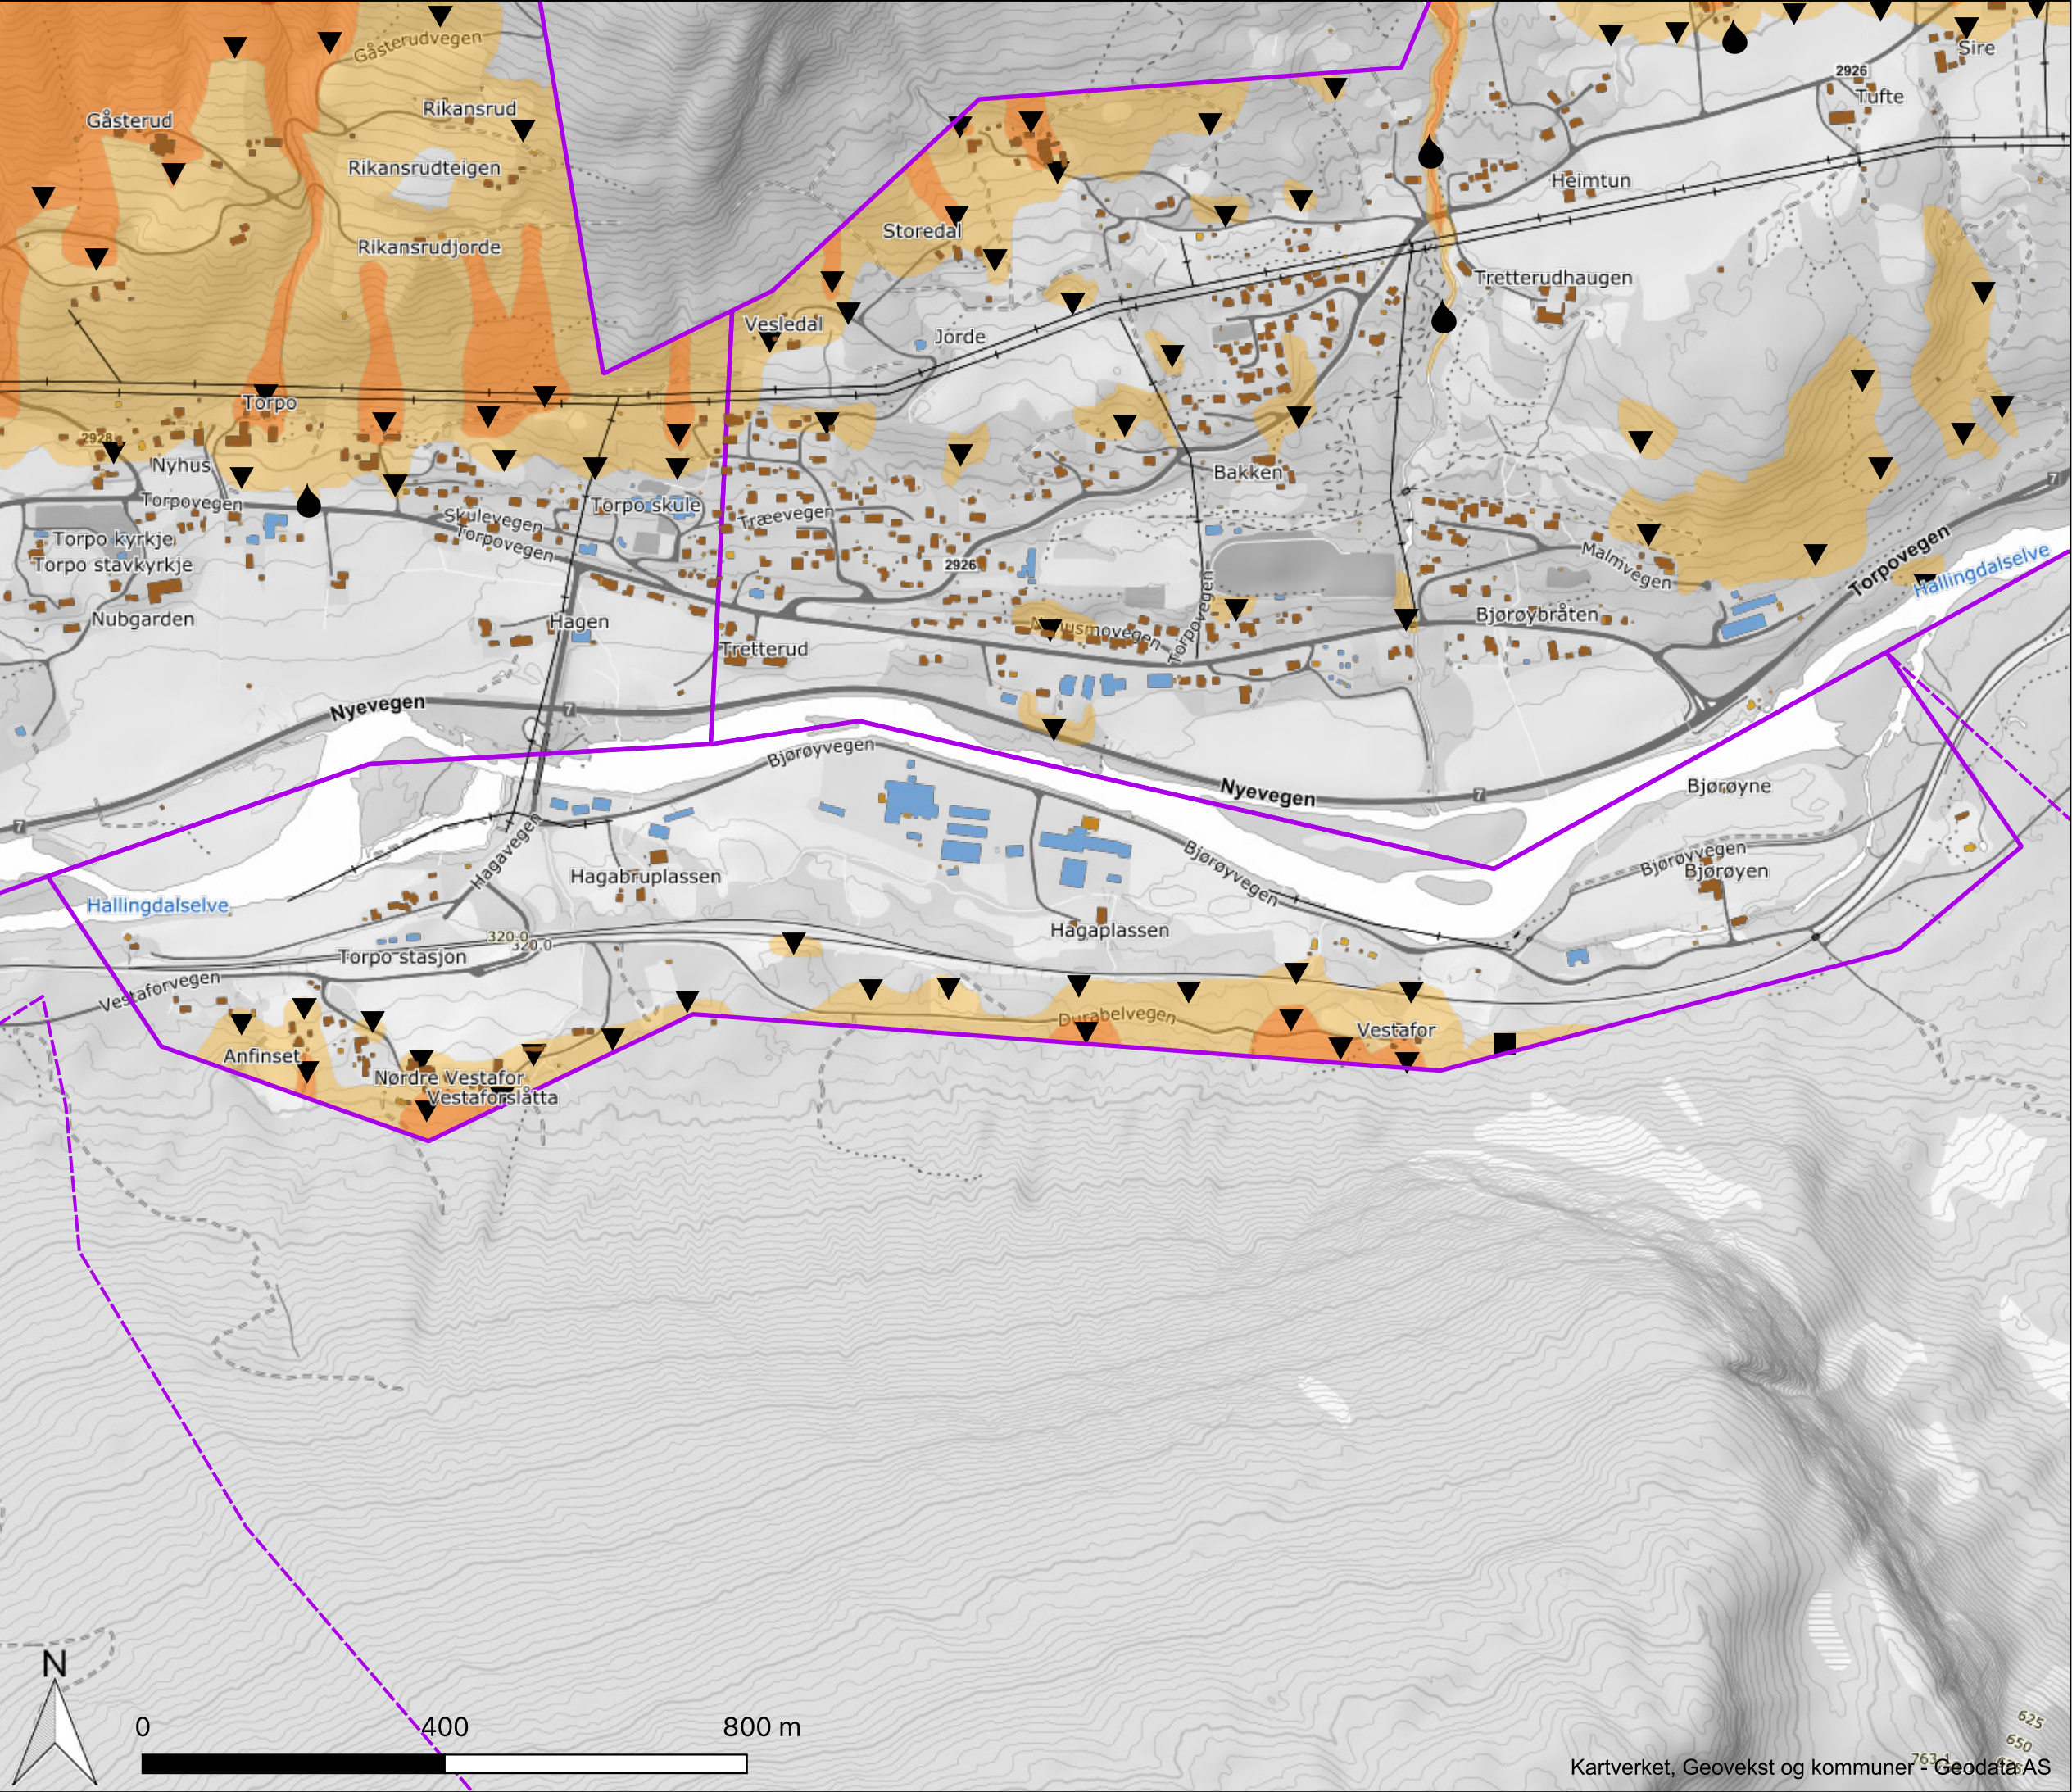
| Vedlegg 3E1<br>Kartleggingsområde 3 - Torpo sør<br>Faresonekart samlet skredfare | | | |

- Kartleggingsområde
- Påvirkningsområde
- Samlet skredfare  $\geq 1/100$
- Samlet skredfare  $\geq 1/1000$
- Samlet skredfare  $\geq 1/5000$
- Dimensjonerende skredtype
  - Steinsprang
  - Sørpeskred
  - Jordskred
