| Oppdrag | Nummer og navn<br>24625 - Ål, Torpo - Skredfarekartlegging og tiltaksvurdering for kritiske punkt for deler av Torpo | Oppdragsleder<br>Kristin Lome |
| Dokument | Nummer<br>24625-01-2<br>Utført av<br>Espen Eidsvåg, Kalle Kronholm | Dato<br>2025-04-30<br>Kontrollert av<br>Kristin Lome |

## Utredning av sikkerhet mot skred i bratt terreng – Torpo, Ål kommune

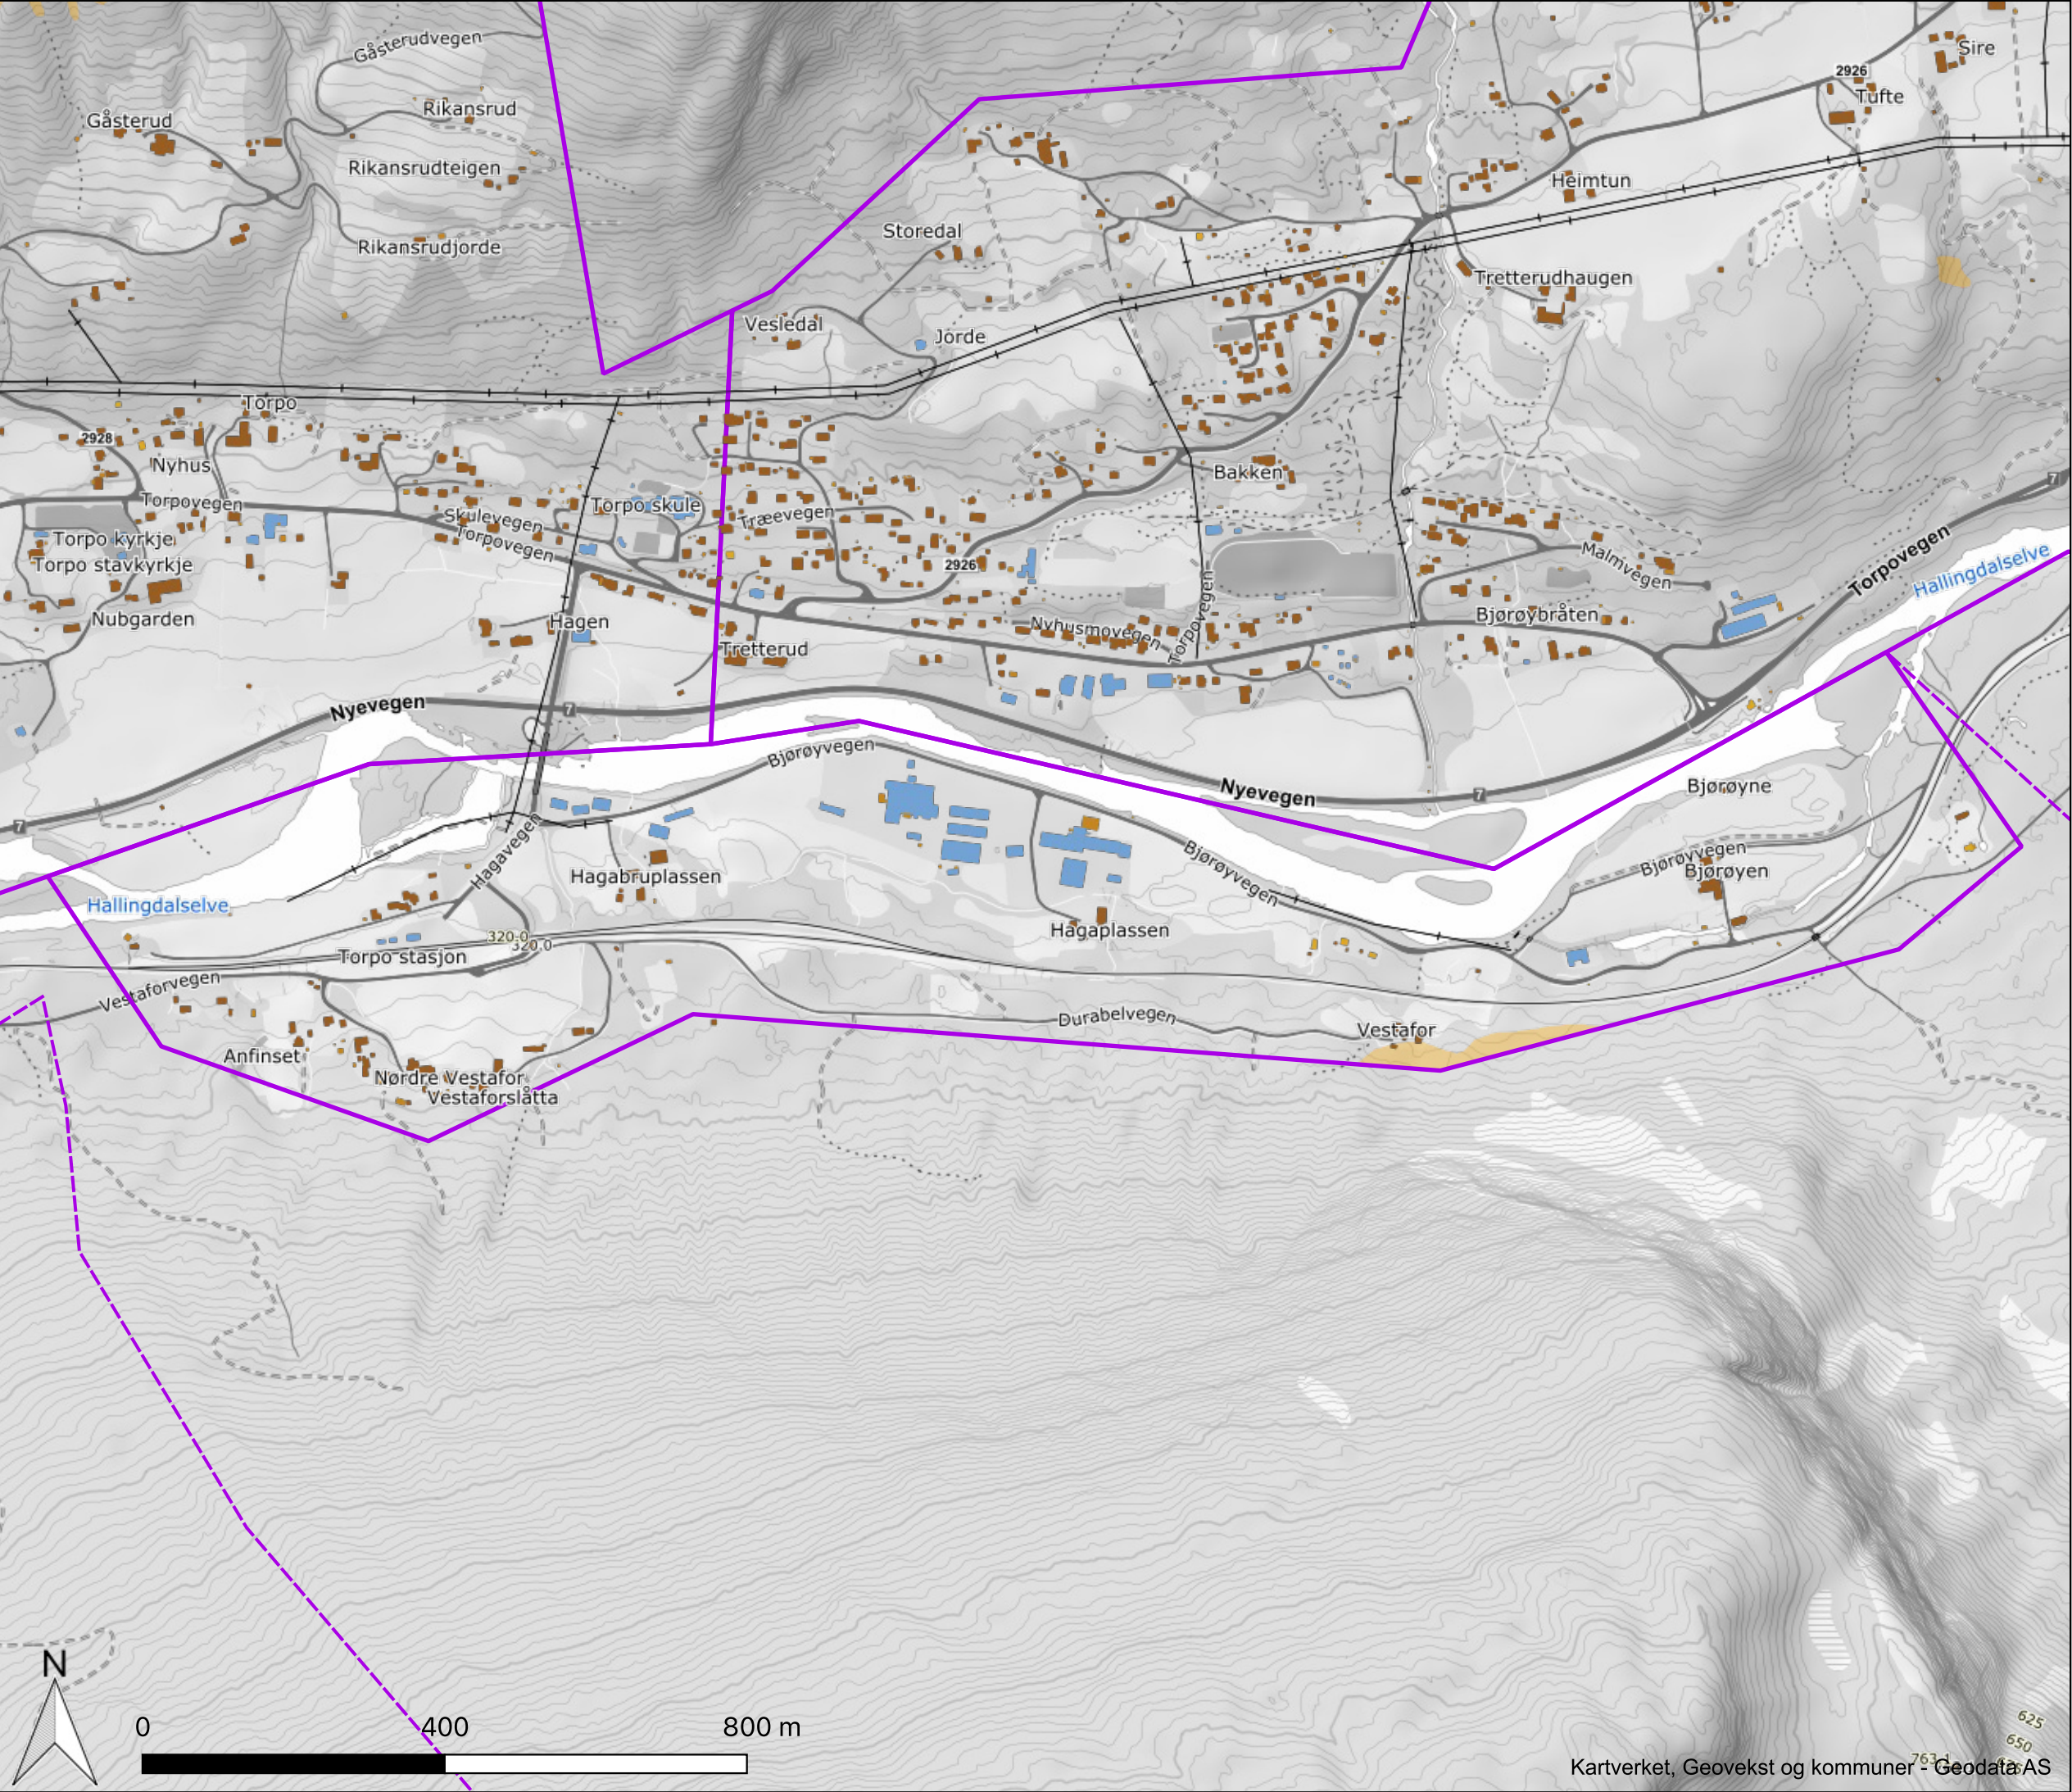
| Vedlegg 3E2<br>Kartleggingsområde 3 - Torpo sør<br>Faresonekart steinsprang | | | |

- Kartleggingsområde
- Påvirkningsområde
- Steinsprangfare  $\geq 1/5000$

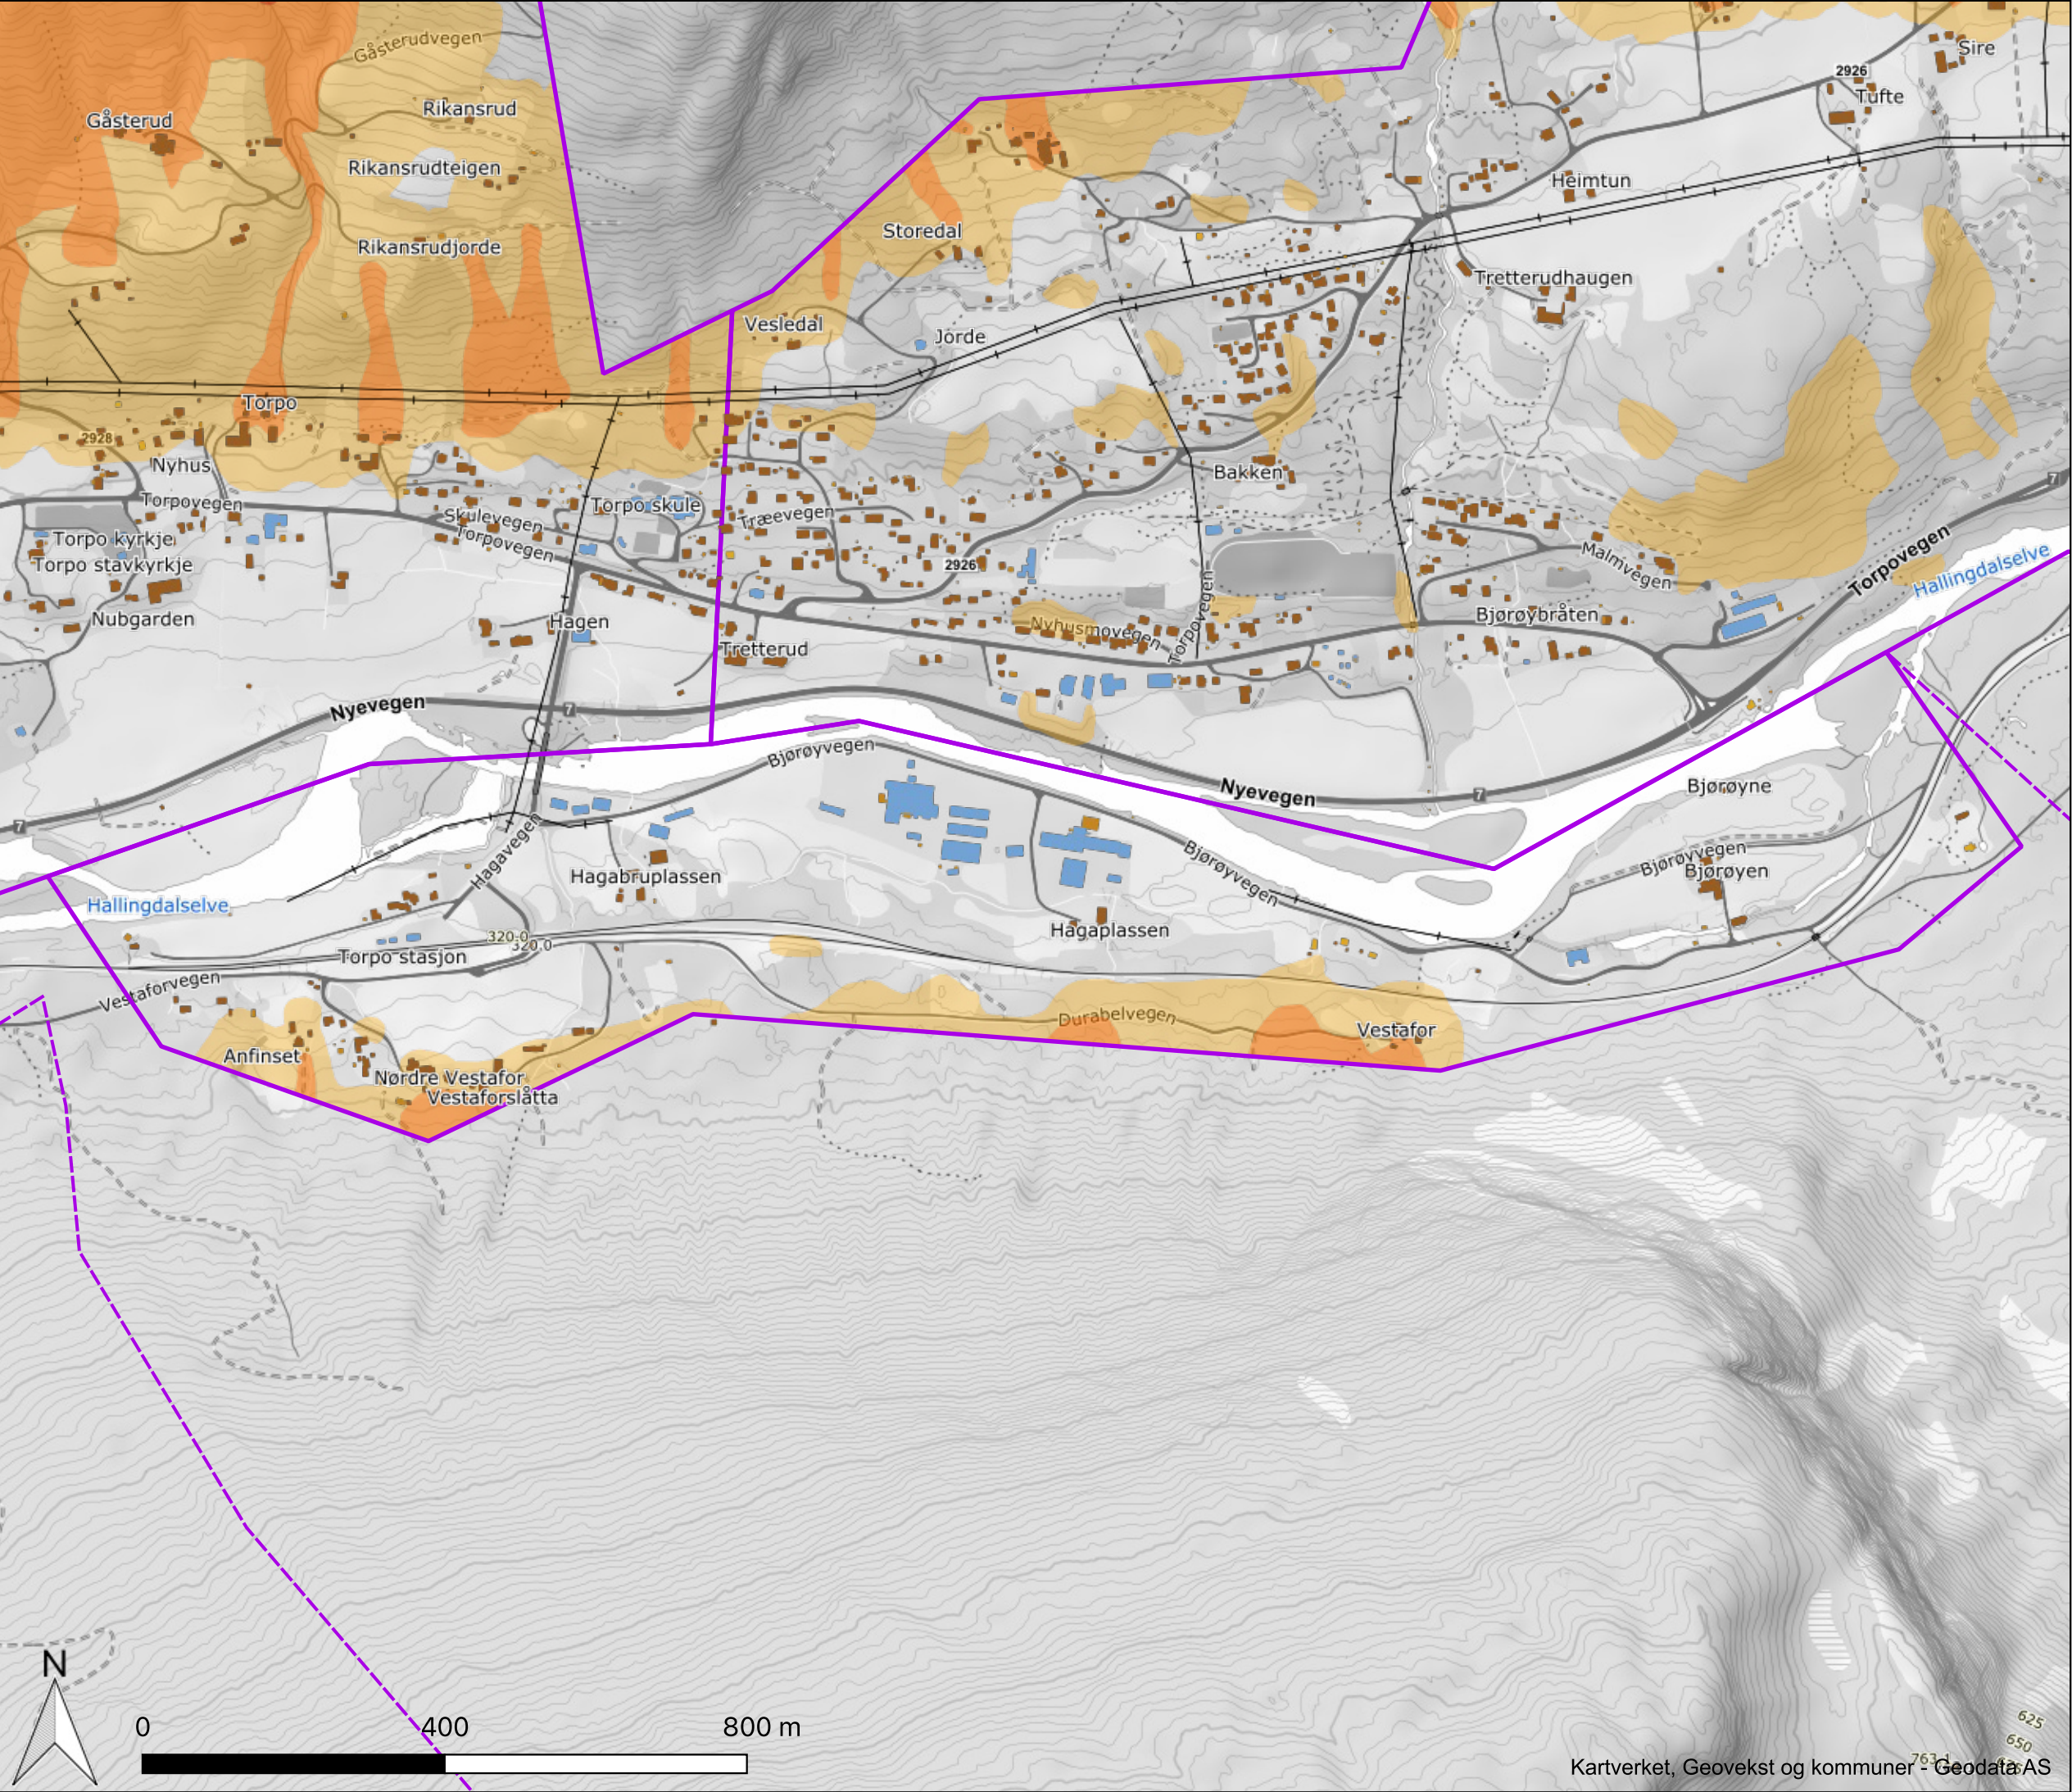
| Vedlegg 3E4<br>Kartleggingsområde 3 - Torpo sør<br>Faresonekart jordskred | | | |

- Kartleggingsområde
- Påvirkningsområde
- Jord- og flomskredfare  $\geq 1/100$
- Jord- og flomskredfare  $\geq 1/1000$
- Jord- og flomskredfare  $\geq 1/5000$

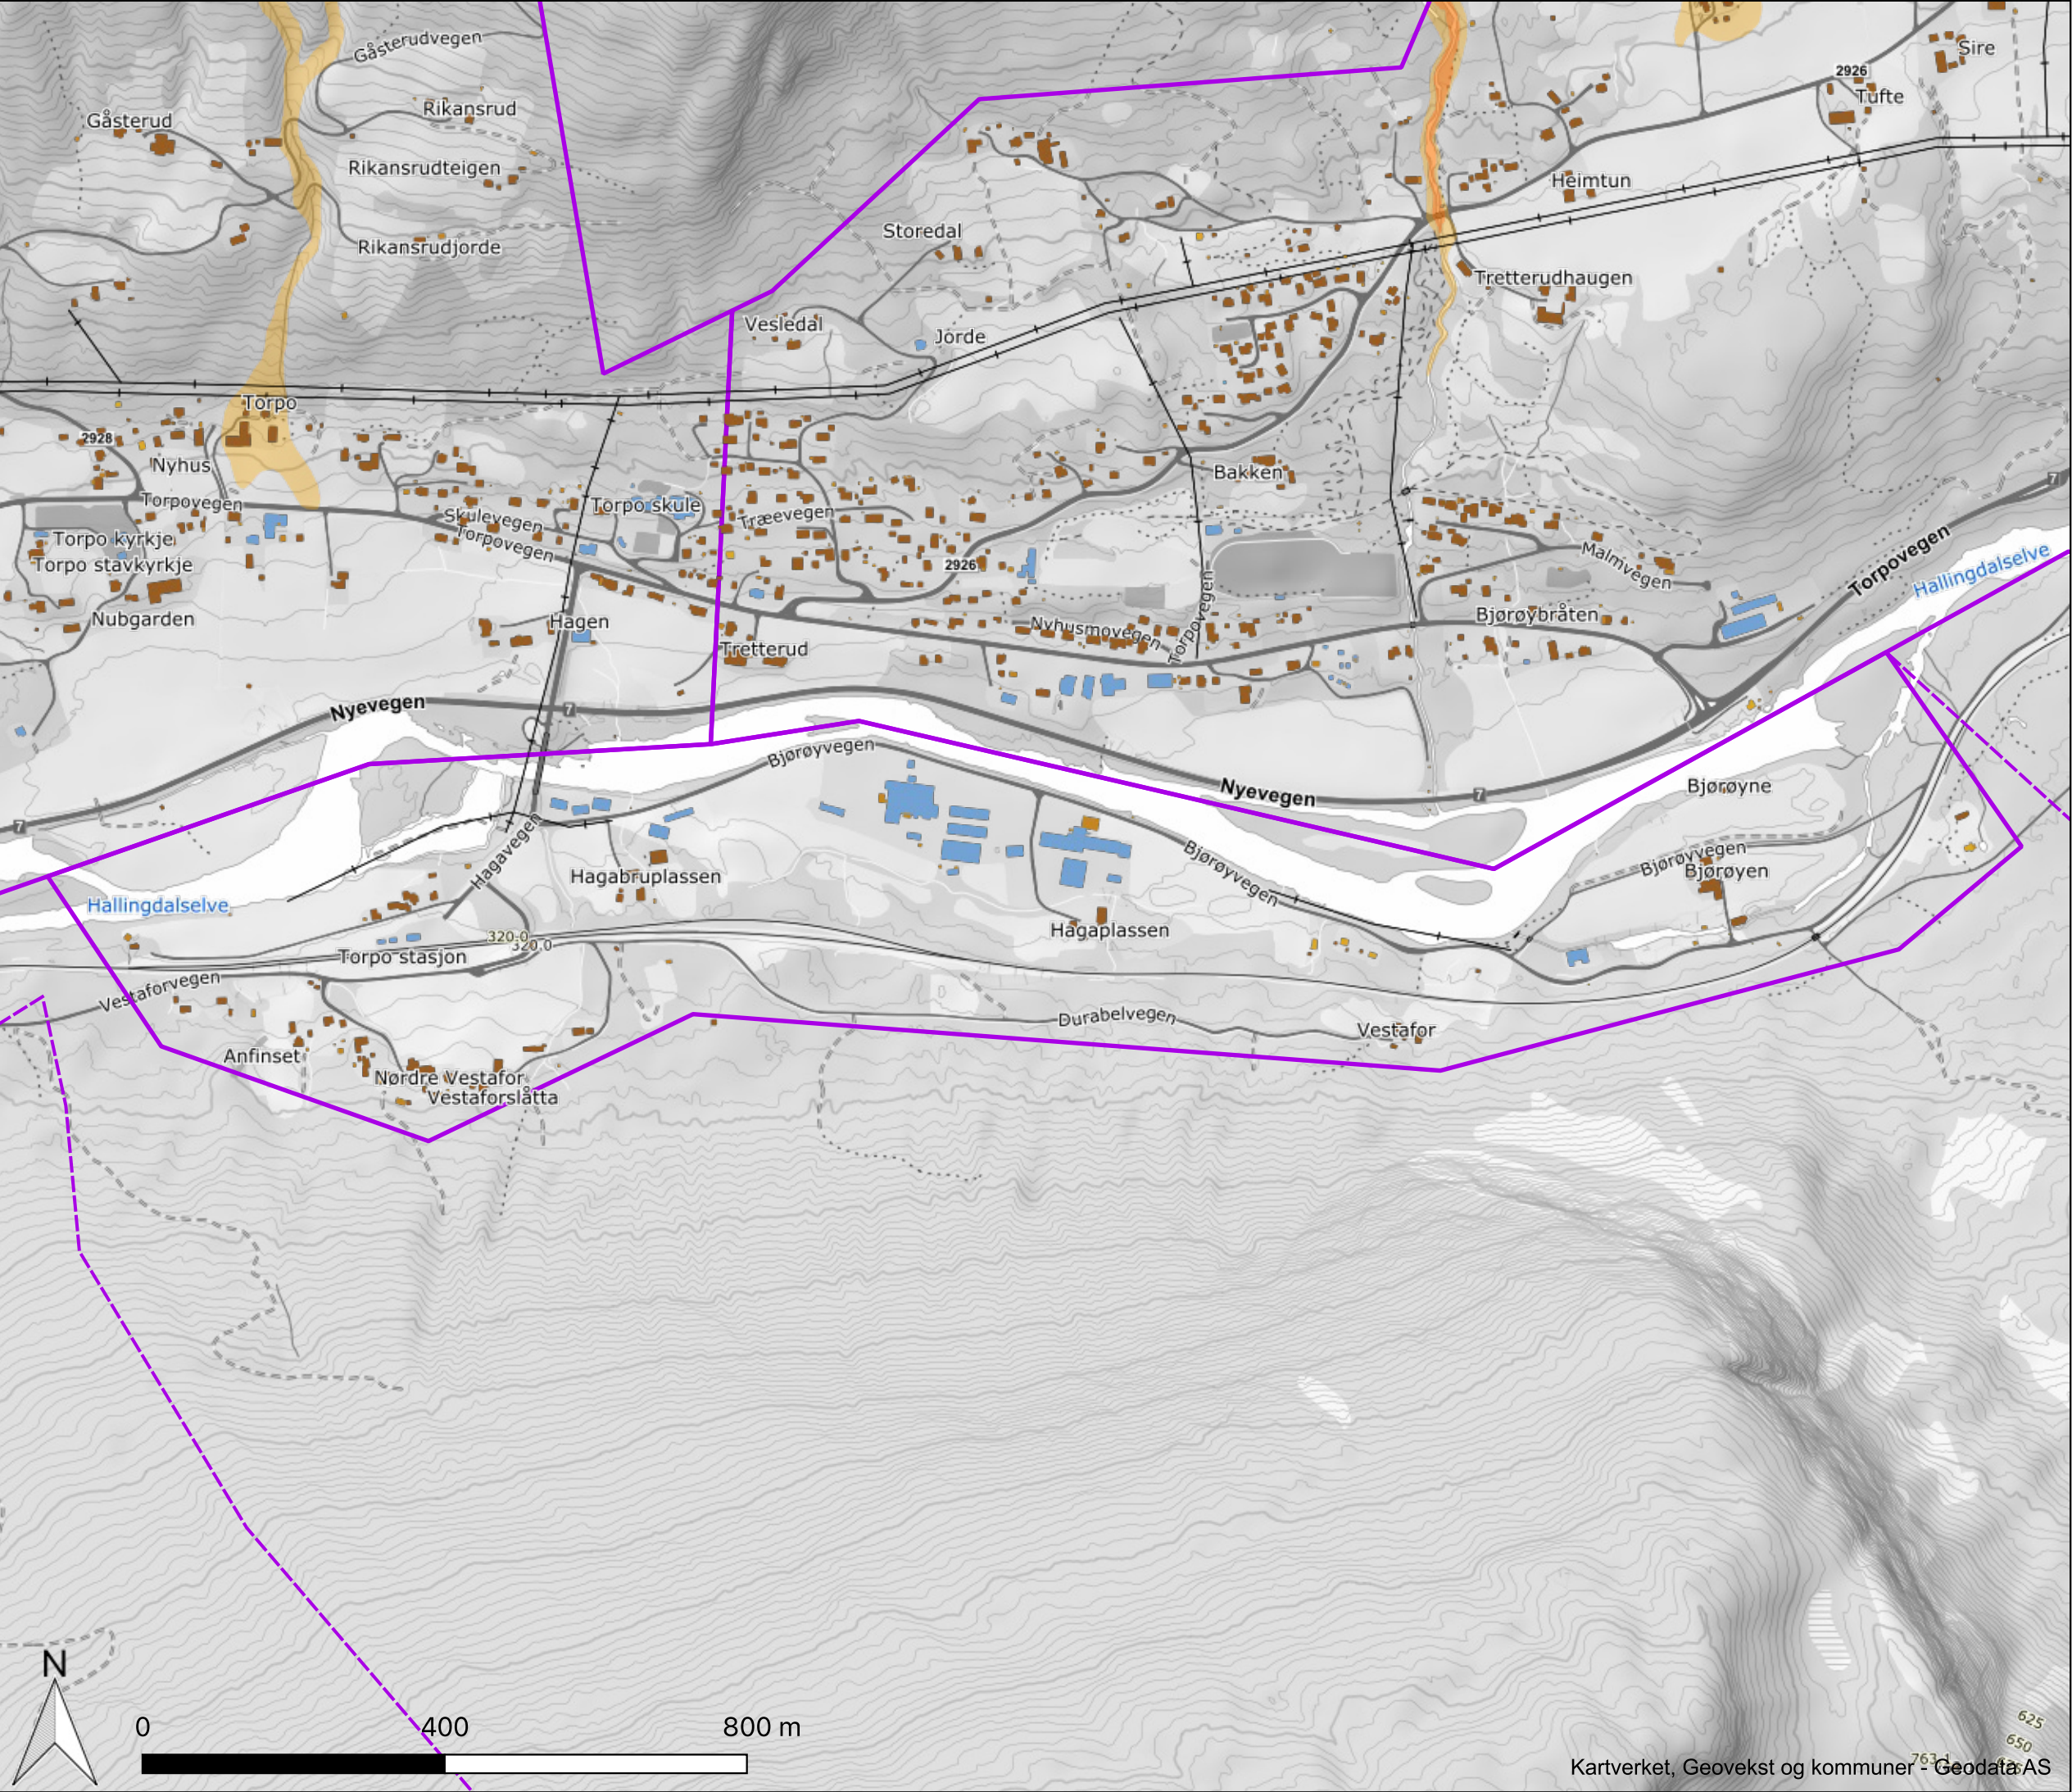
| Vedlegg 3E5<br>Kartleggingsområde 3 - Torpo sør<br>Faresonekart sørpeskred | | | |

- Kartleggingsområde
- Påvirkningsområde
- Sørpeskredfare  $\geq 1/1000$
- Sørpeskredfare  $\geq 1/5000$

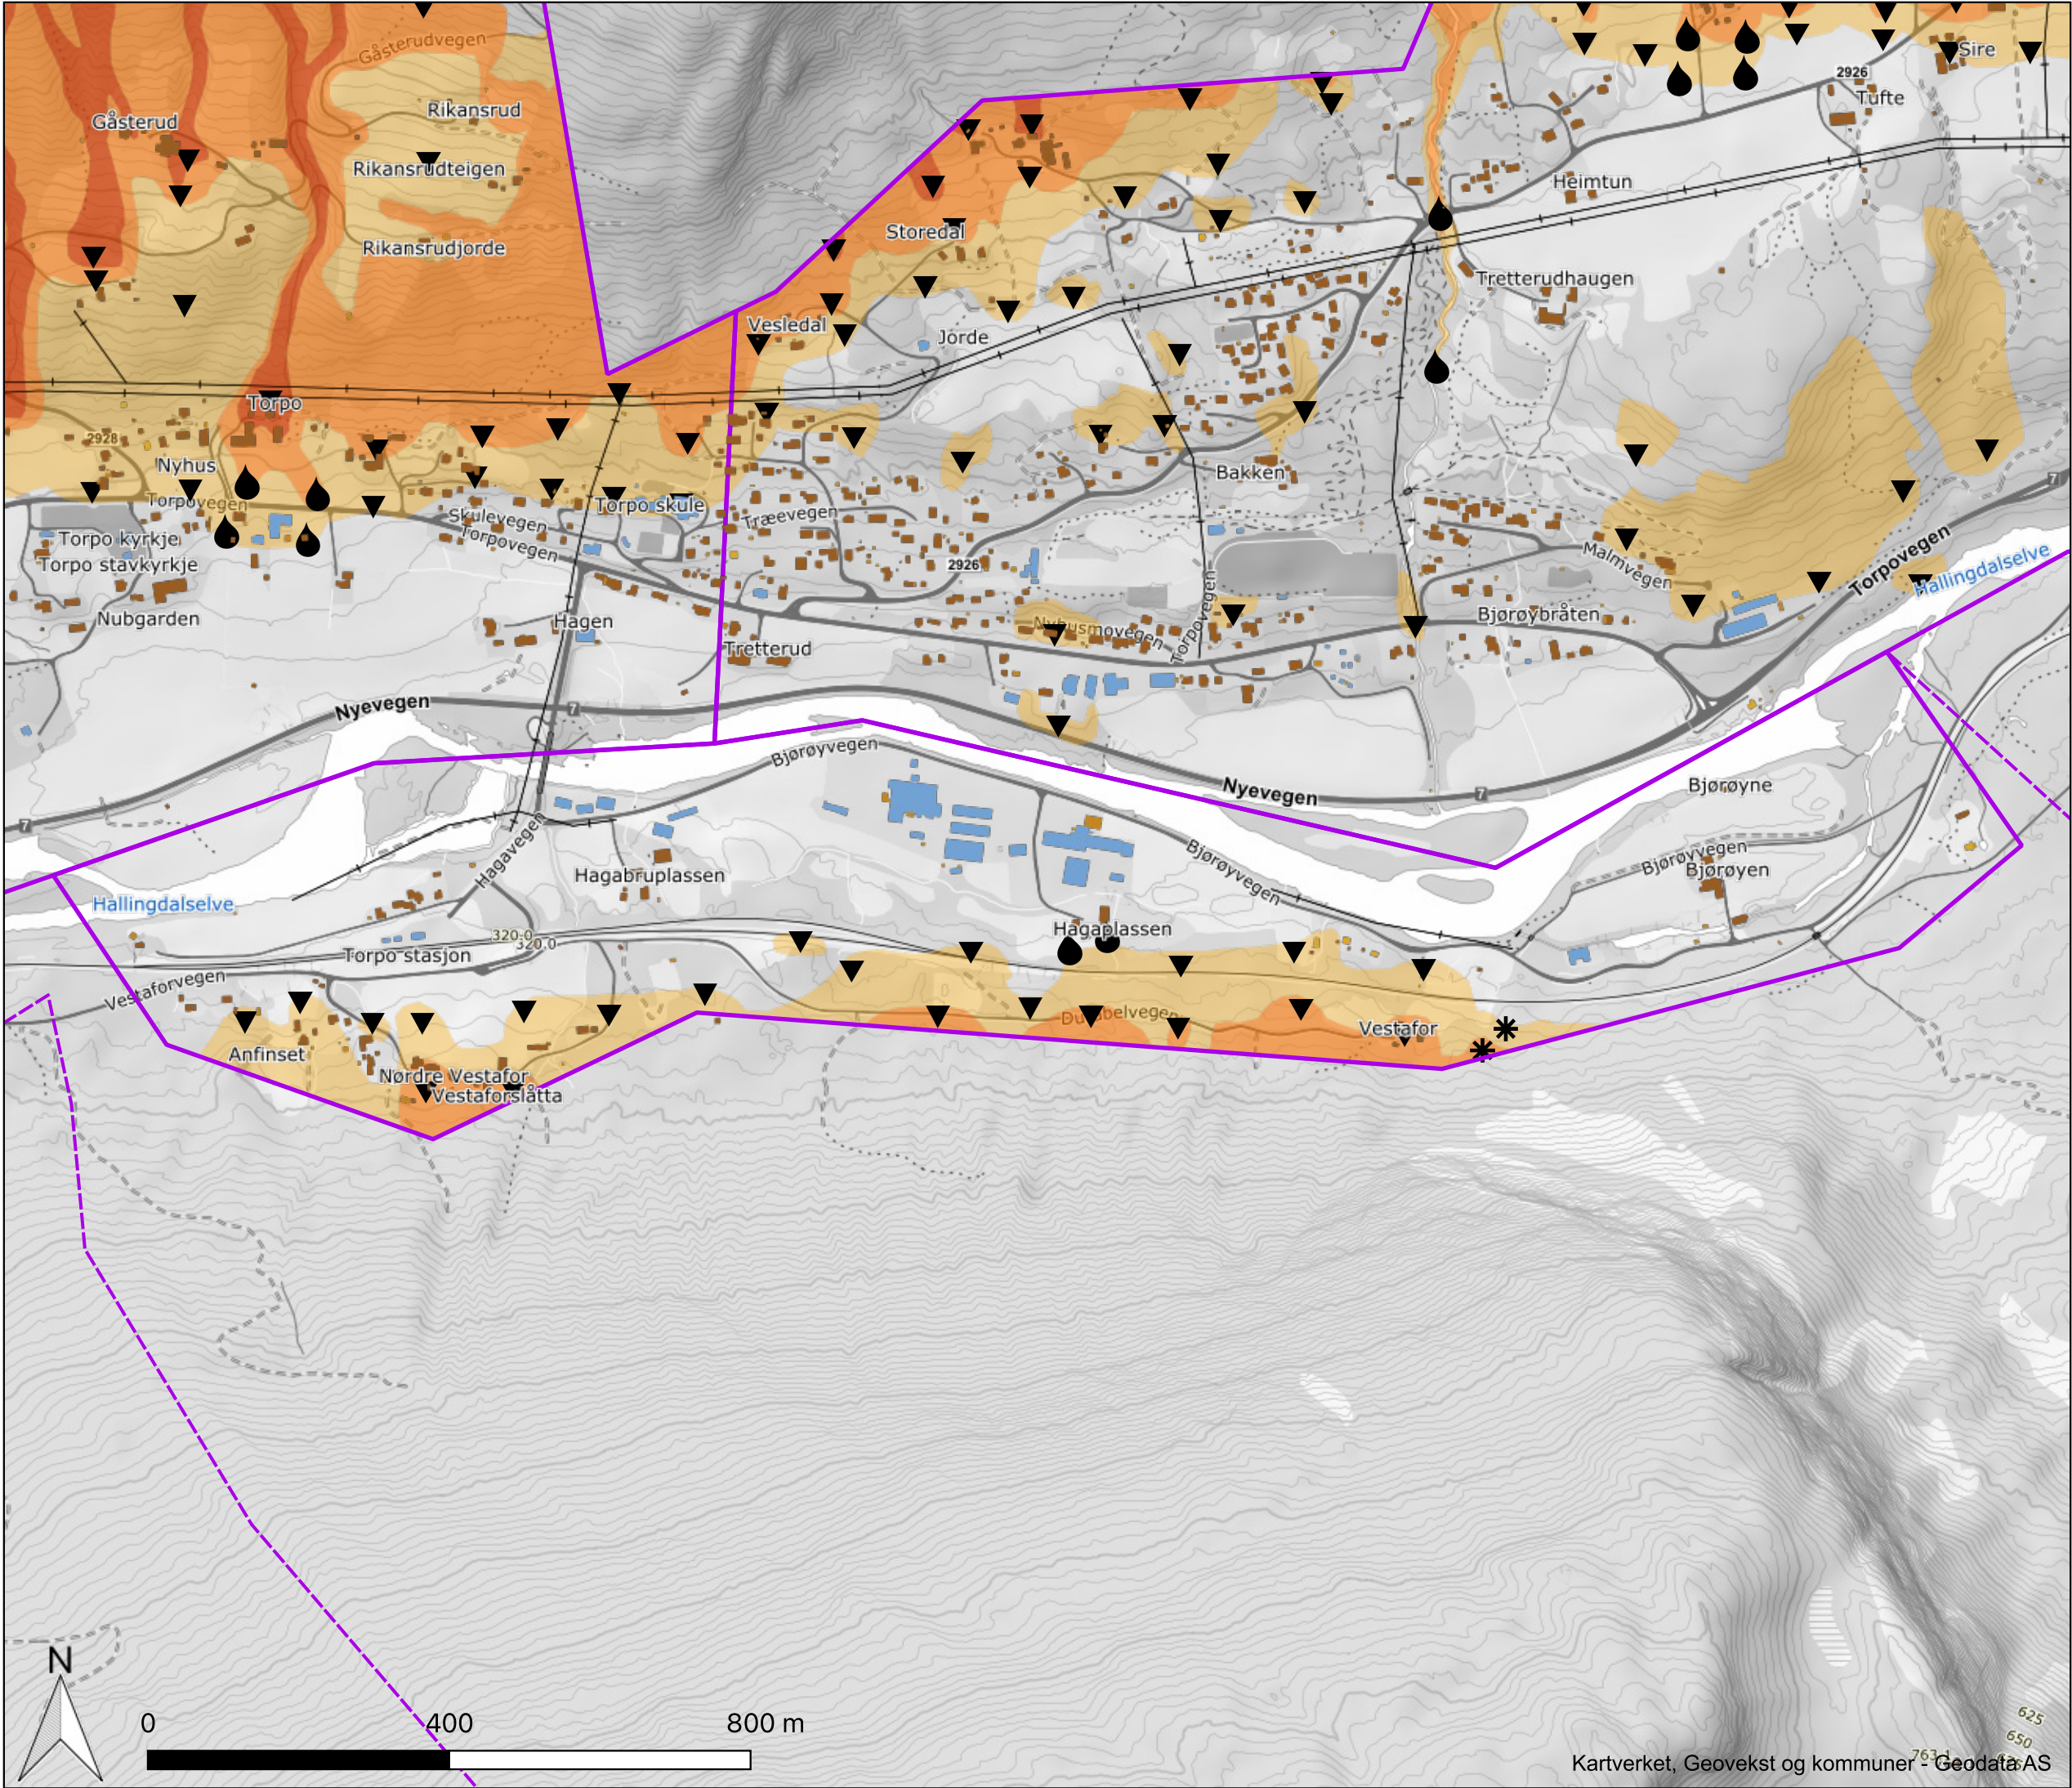
| Vedlegg 3E6<br>Kartleggingsområde 3 - Torpo sør<br>Faresonekart uten skog samlet | | | |

- Kartleggingsområde
- Påvirkningsområde
- Samlet skredfare  $\geq 1/100$  (uten skog)
- Samlet skredfare  $\geq 1/1000$  (uten skog)
- Samlet skredfare  $\geq 1/5000$  (uten skog)
- Dimensjonerende skredtype (uten skog)
- Snøskred
- Sørpeskred
- Jordskred

For en situasjon uten produktiv skog antas dermed det meste av skogen i skråningene å ikke være til stede. Dermed vil det kunne løşne snøskred fra mange løøgneområdene. Som følge av en totalvurdering av topografi og klima vurderer vi at ingen av løøgneområdene har løşnesannsynlighet større enn 1/100. Mindre utrasinger uten noe særlig skadepotensiale kan trolig forekomme med større årlig løşnesannsynlighet enn dette, men for større snøskred med skadepotensiale vurderes løşnesannsynligheten for alle løøgneområdene å være mindre enn 1/100, men større enn 1/1000 og 1/5000.

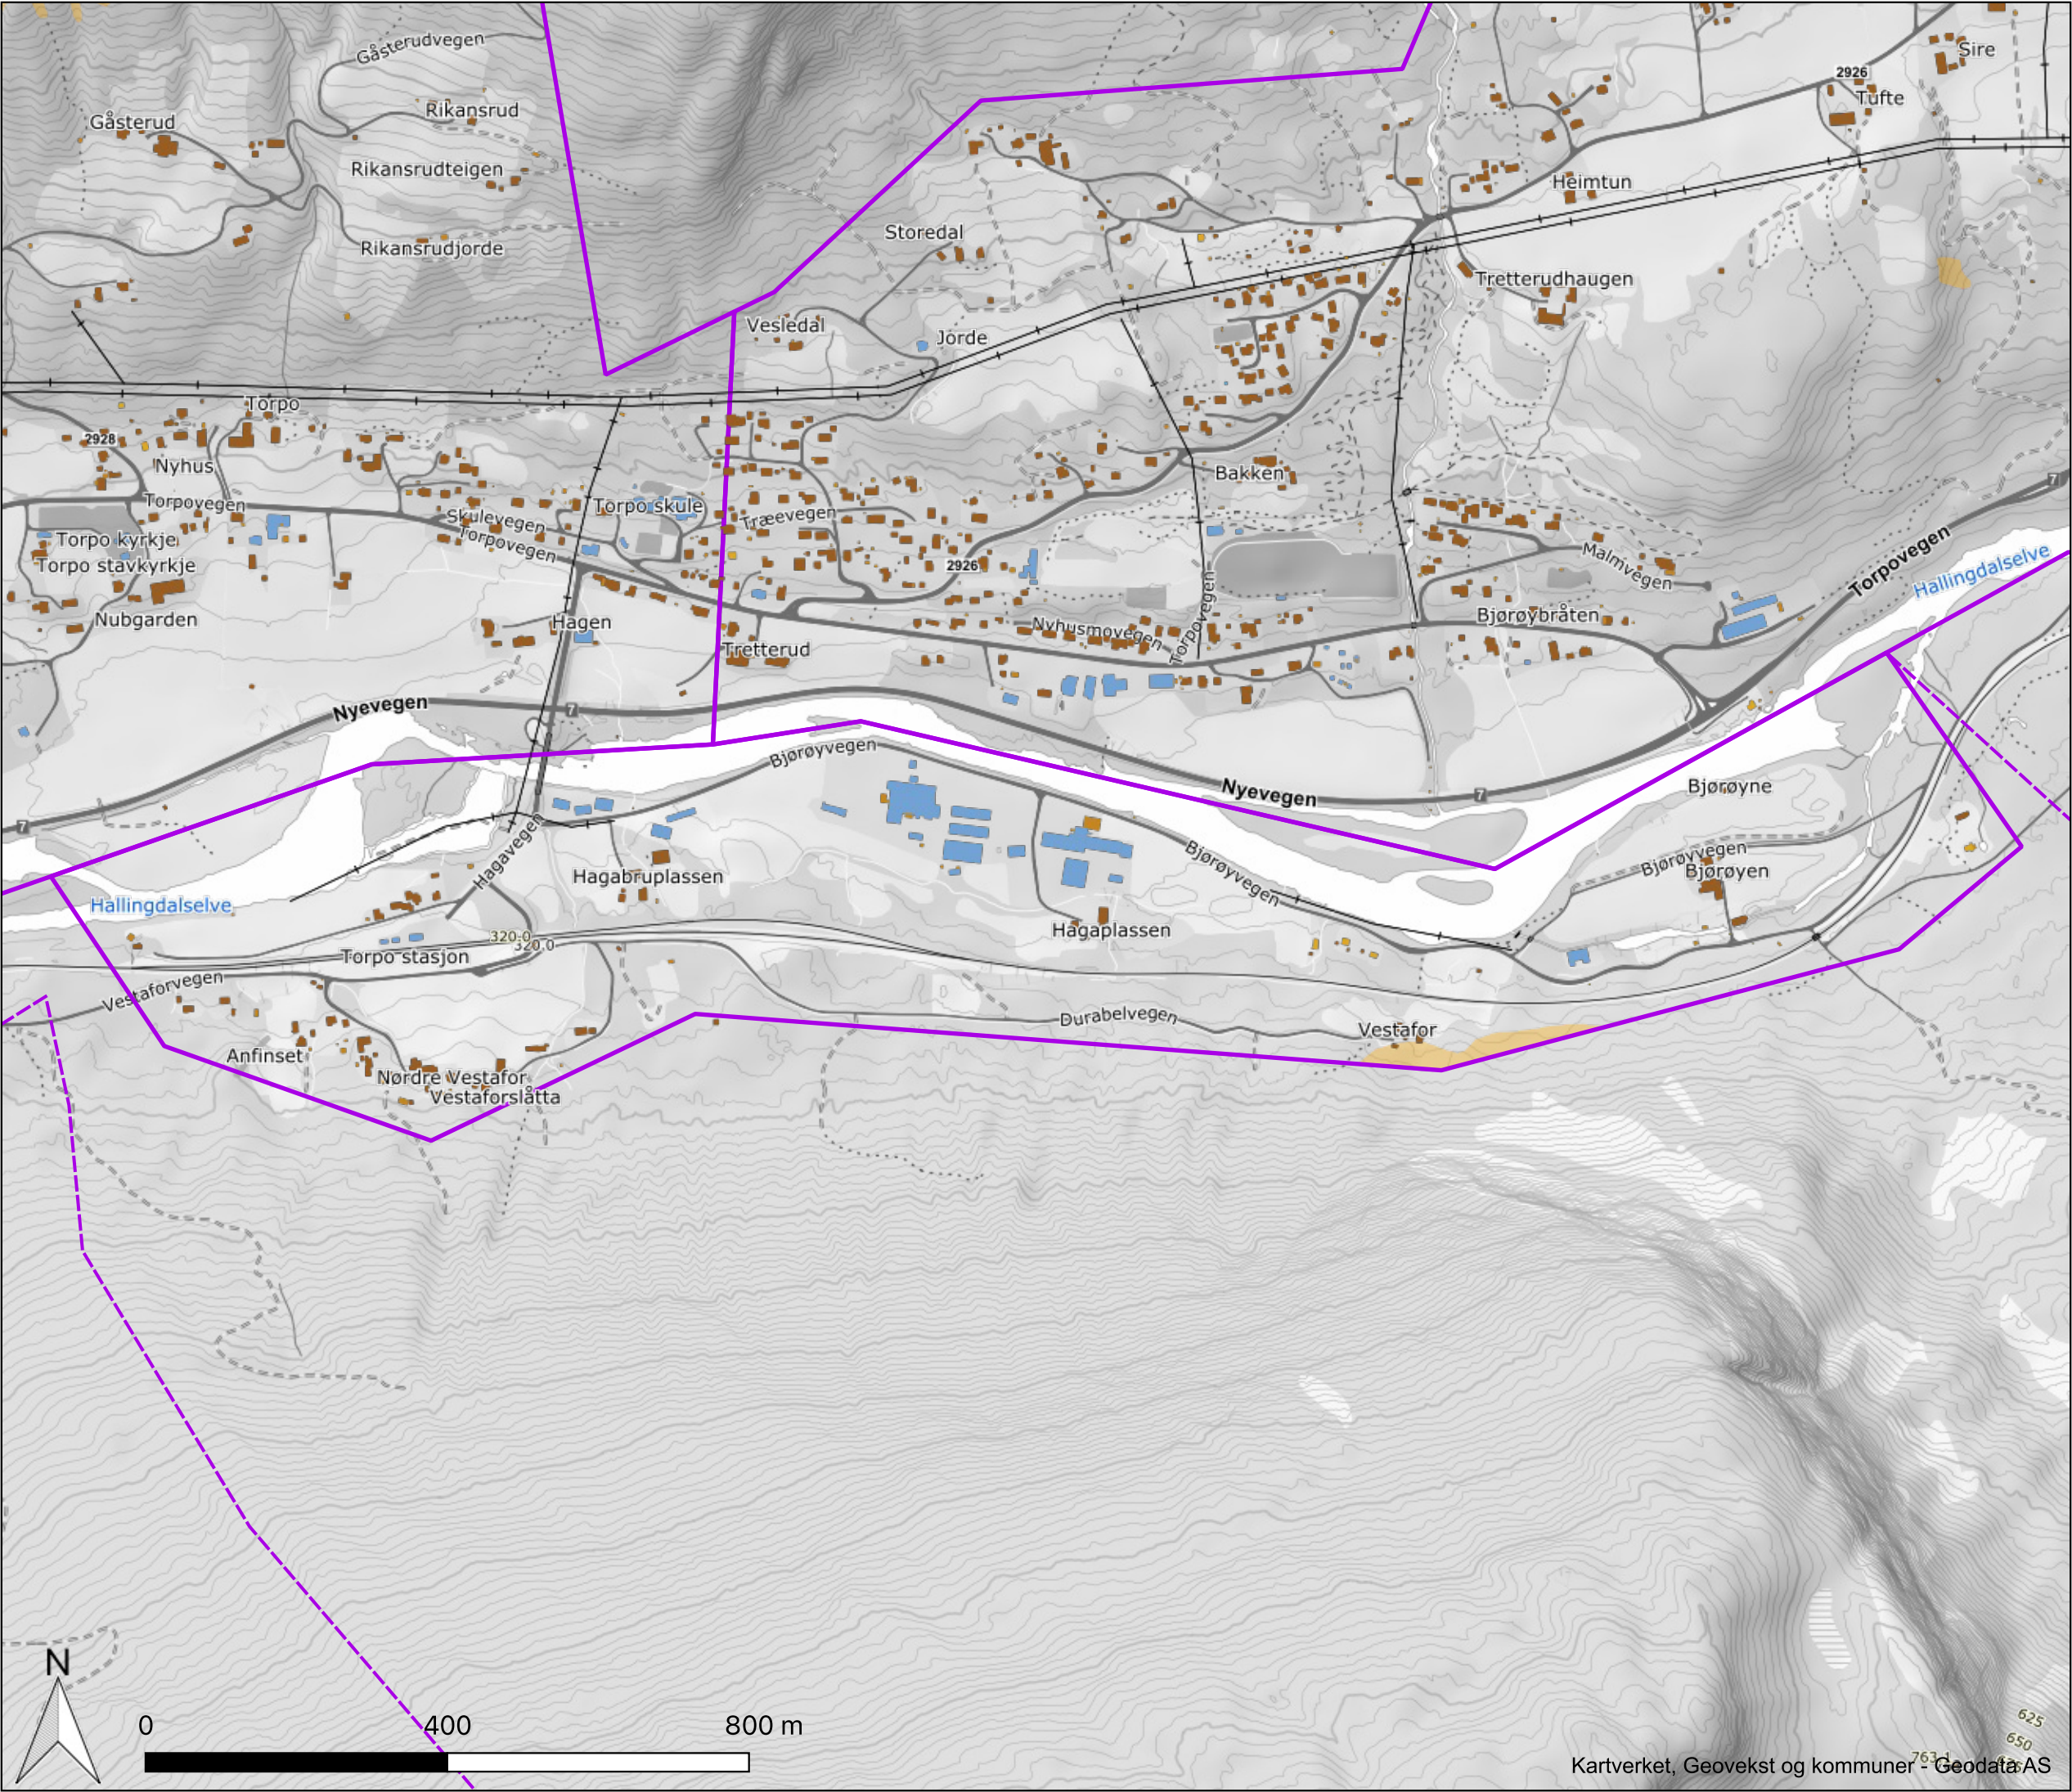
| | <b>Vedlegg 3E7</b><br><b>Kartleggingsområde 3 - Torpo sør</b><br><b>Faresonekart uten skog steinsprang</b> | | |

- Kartleggingsområde
- Påvirkningsområde
- Steinsprangfare  $\geq 1/5000$  (uten skog)

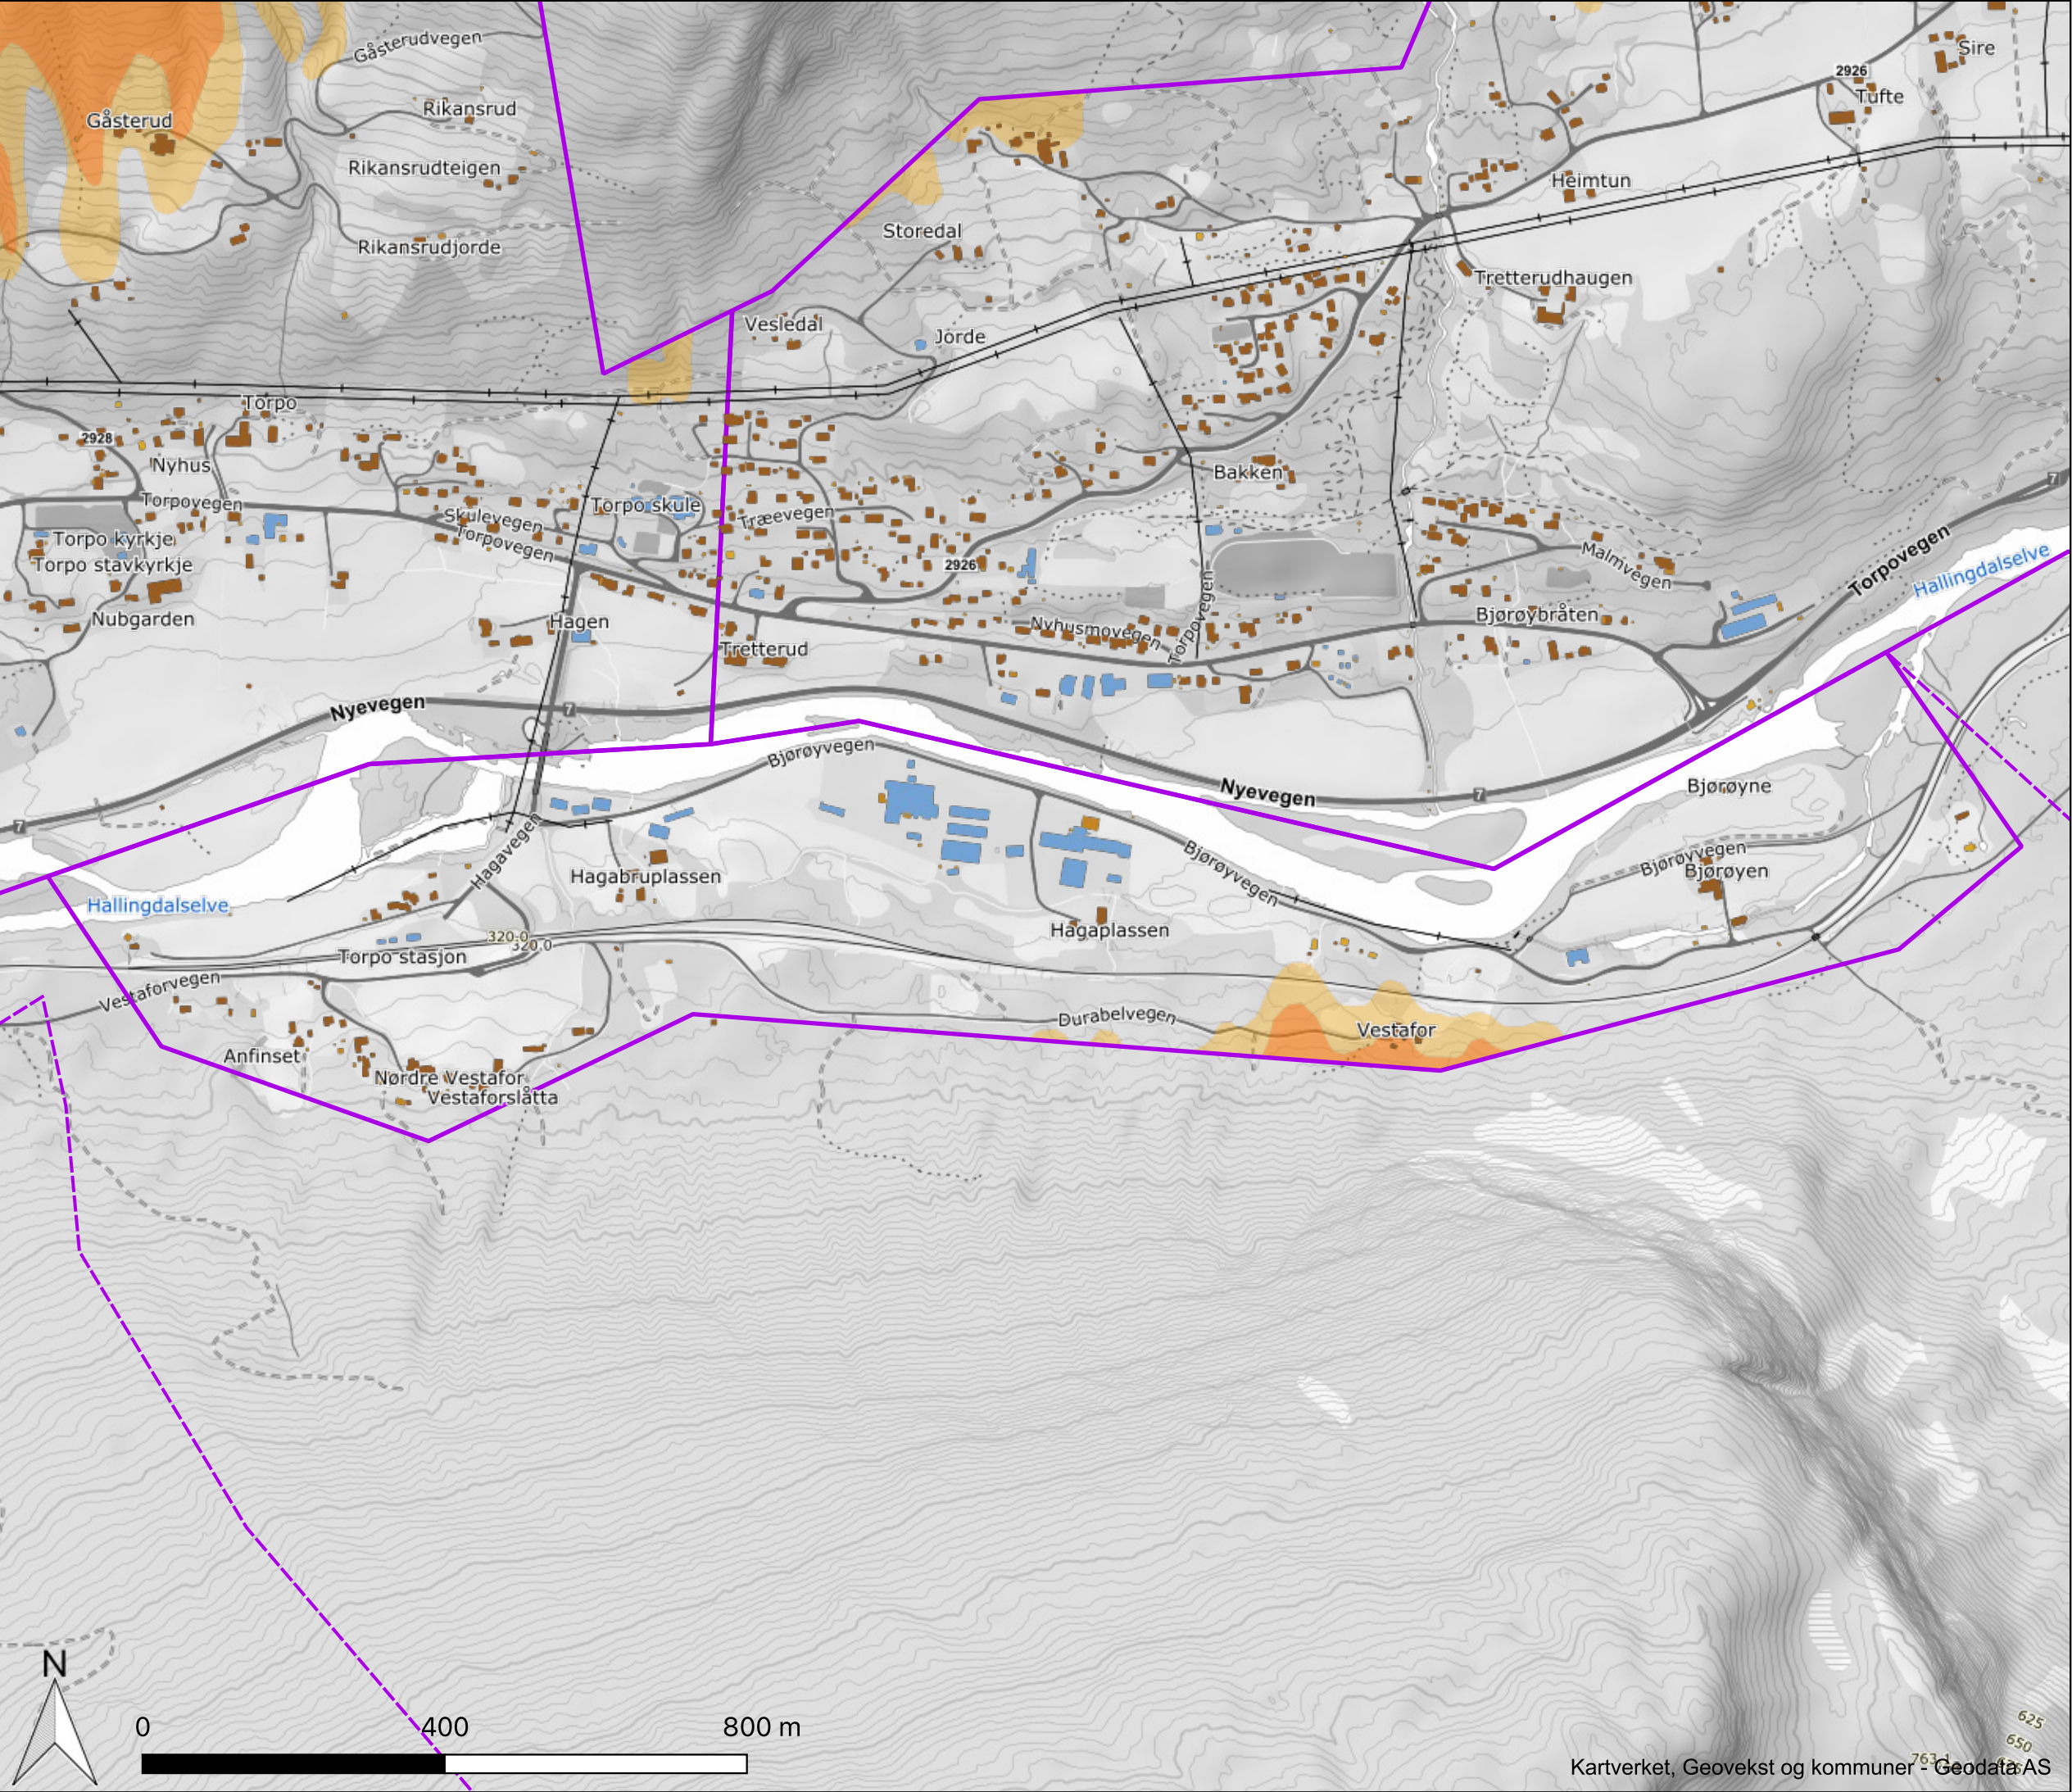
| Vedlegg 3E8<br>Kartleggingsområde 3 - Torpo sør<br>Faresonekart uten skog snøskred | | | |

- Kartleggingsområde
- Påvirkningsområde
- Snøskredfare  $\geq 1/1000$  (uten skog)
- Snøskredfare  $\geq 1/5000$  (uten skog)
