| Oppdrag | Nummer og navn<br>24625 - Ål, Torpo - Skredfarekartlegging og tiltaksvurdering for kritiske punkt for deler av Torpo | Oppdragsleder<br>Kristin Lome |
| Dokument | Nummer<br>24625-01-2<br>Utført av<br>Espen Eidsvåg, Kalle Kronholm | Dato<br>2025-04-30<br>Kontrollert av<br>Kristin Lome |

## Utredning av sikkerhet mot skred i bratt terreng – Torpo, Ål kommune

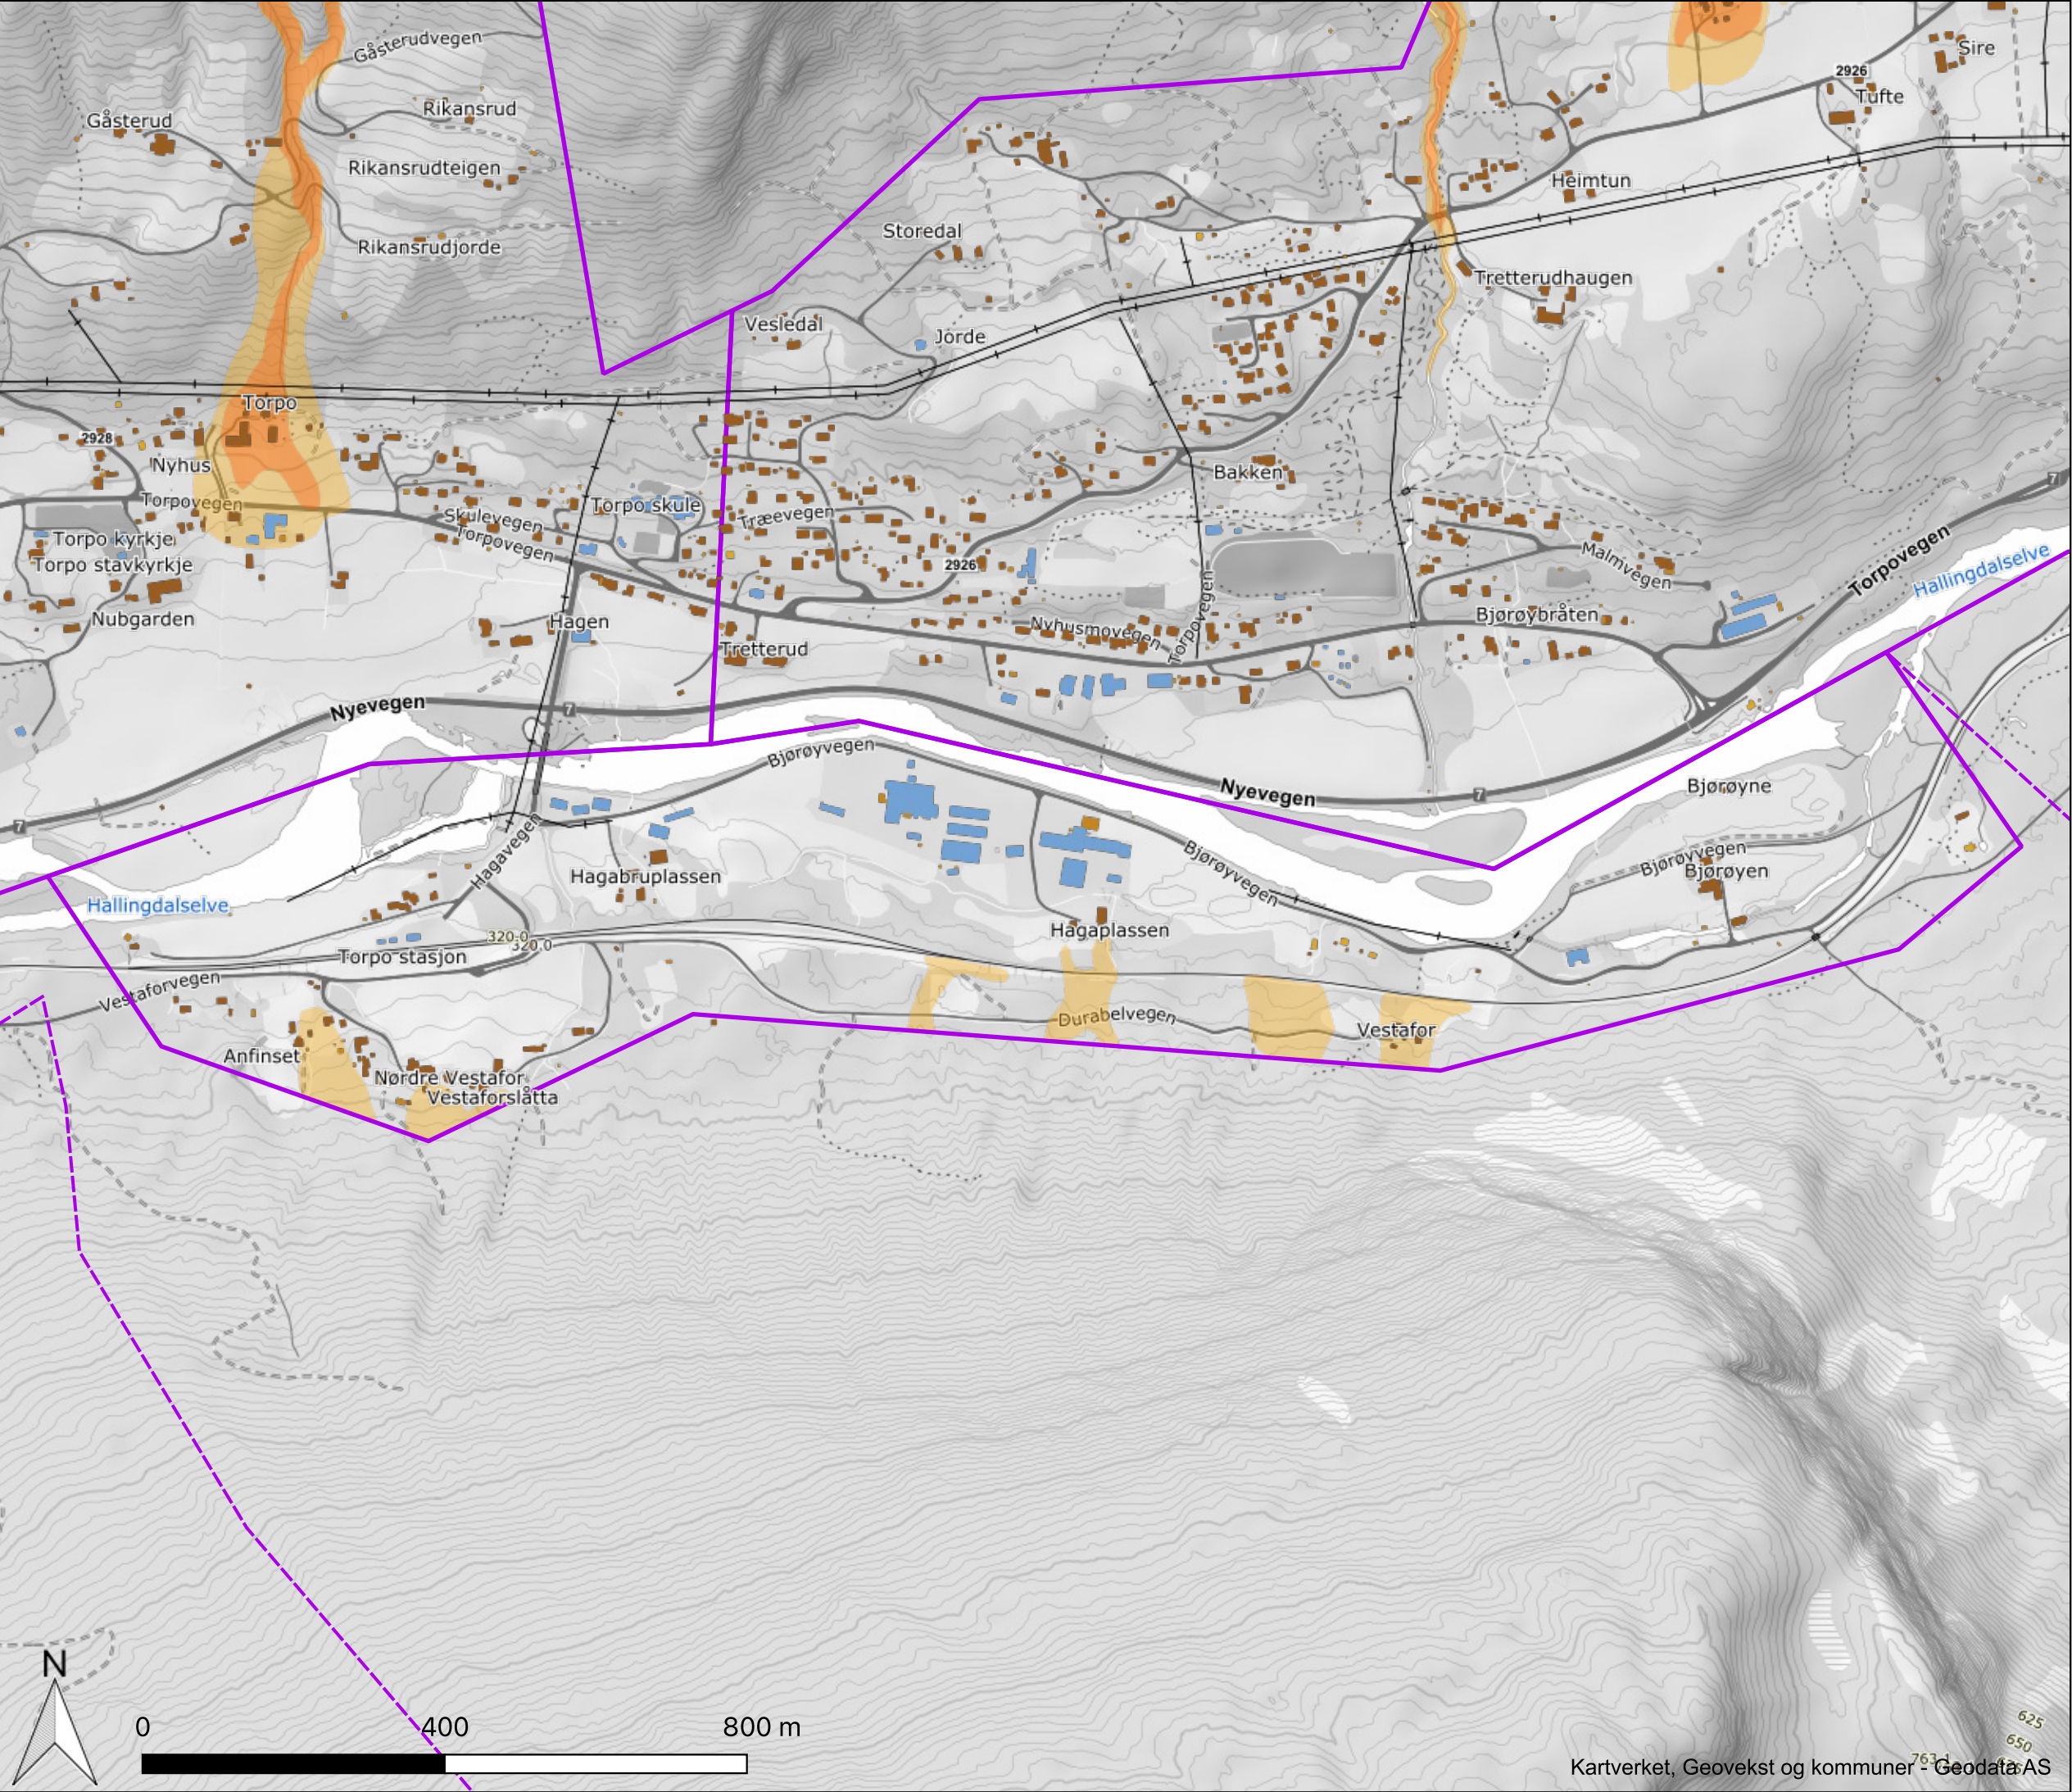
| Vedlegg 3E10<br>Kartleggingsområde 3 - Torpo sør<br>Faresonekart uten skog sørpeskred | | | |

- Kartleggingsområde
- Påvirkningsområde
- Sørpeskredfare  $\geq 1/1000$  (uten skog)
- Sørpeskredfare  $\geq 1/5000$  (uten skog)

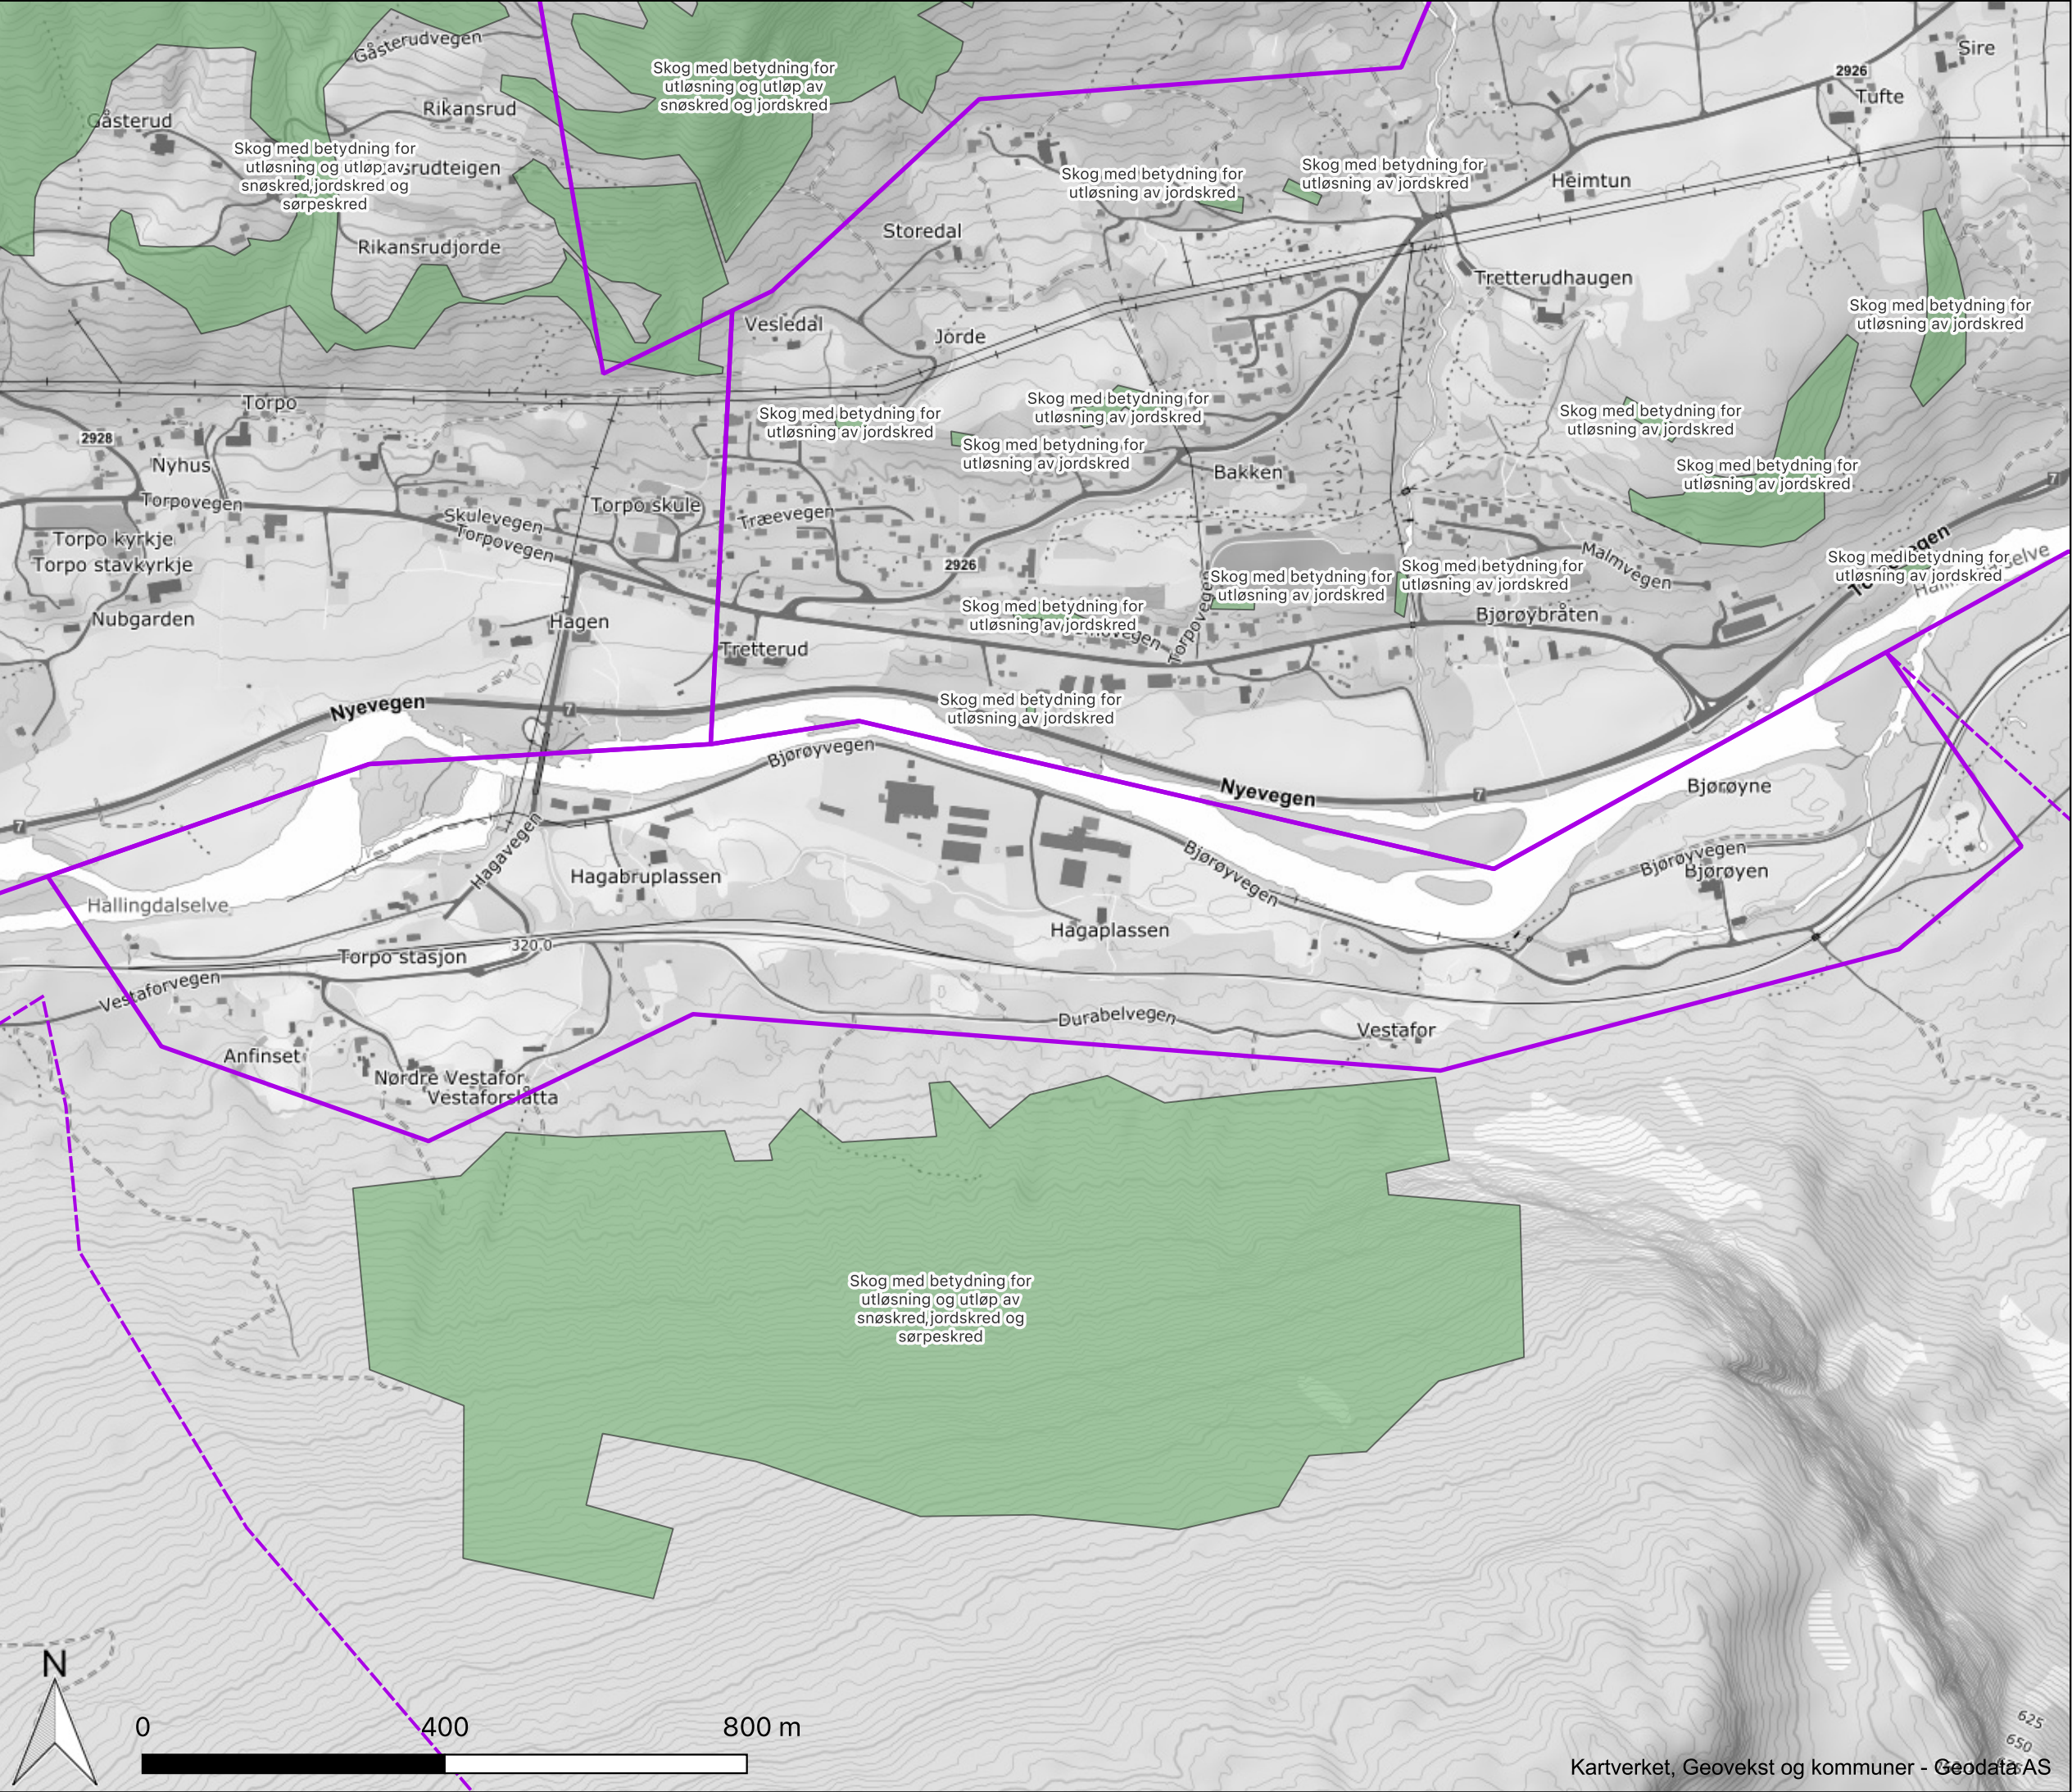
- Kartleggingsområde
- Påvirkningsområde
- Skog som har betydning for om faresonene er gyldige
