# Fv. 17 Neverdal - Selstad

## Detaljreguleringsplan

Geoteknisk rapport

Områdestabilitet

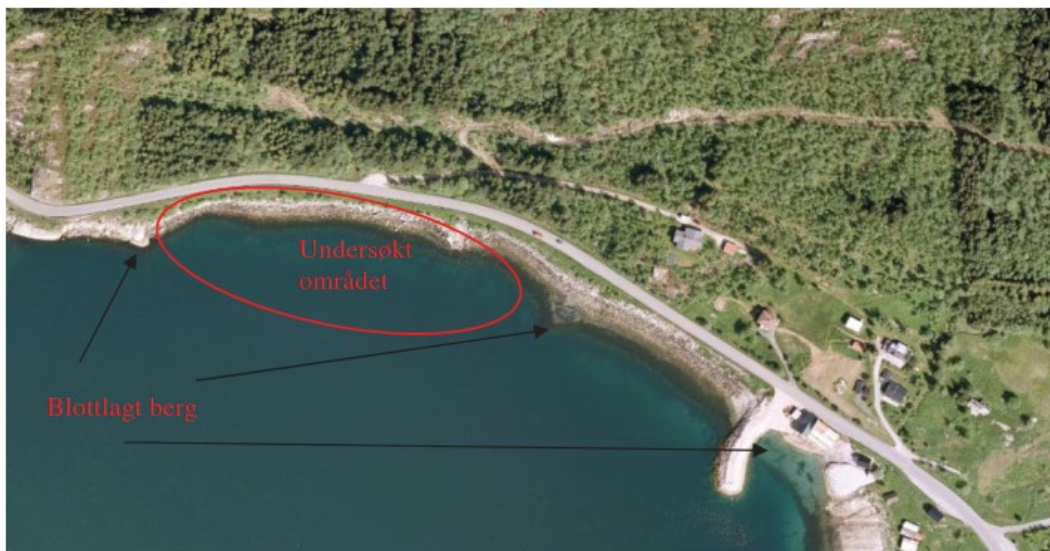
Figur 4-4: Bilde kopiert fra rapport 711353-RIG-RAP-001 [6]. Viser blottlagt berg på strekningen fra og med veiprofil 2050 til og med 2500.

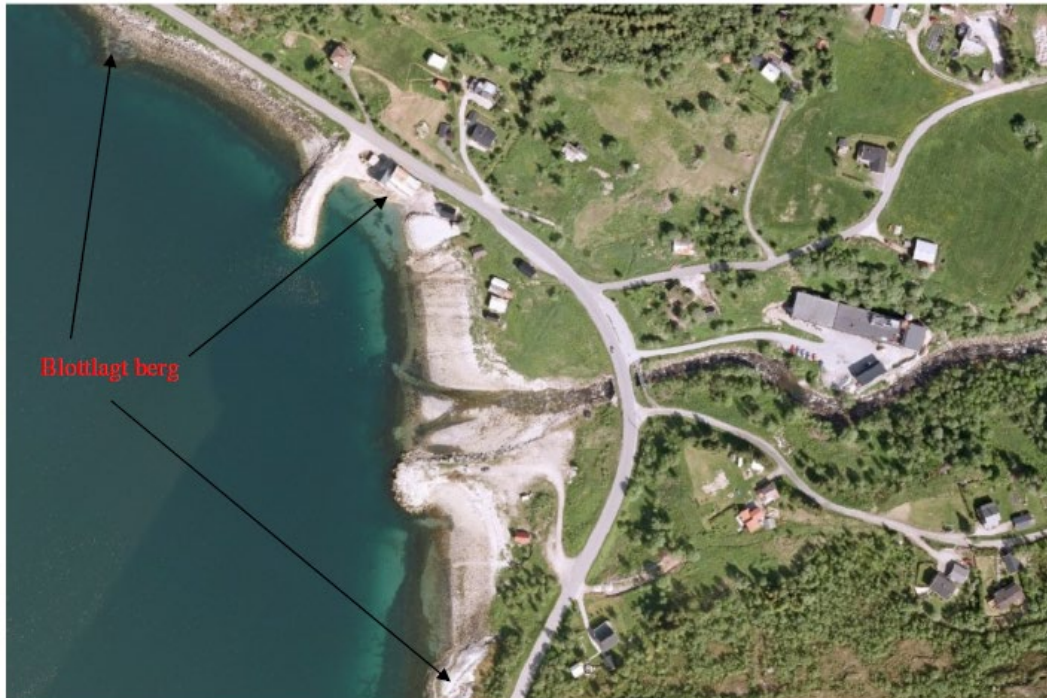
Figur 4-5: Bilde kopiert fra rapport 711353-RIG-RAP-001 [6]. Viser blottlagt berg på strekningen fra og med veiprofil 2350.

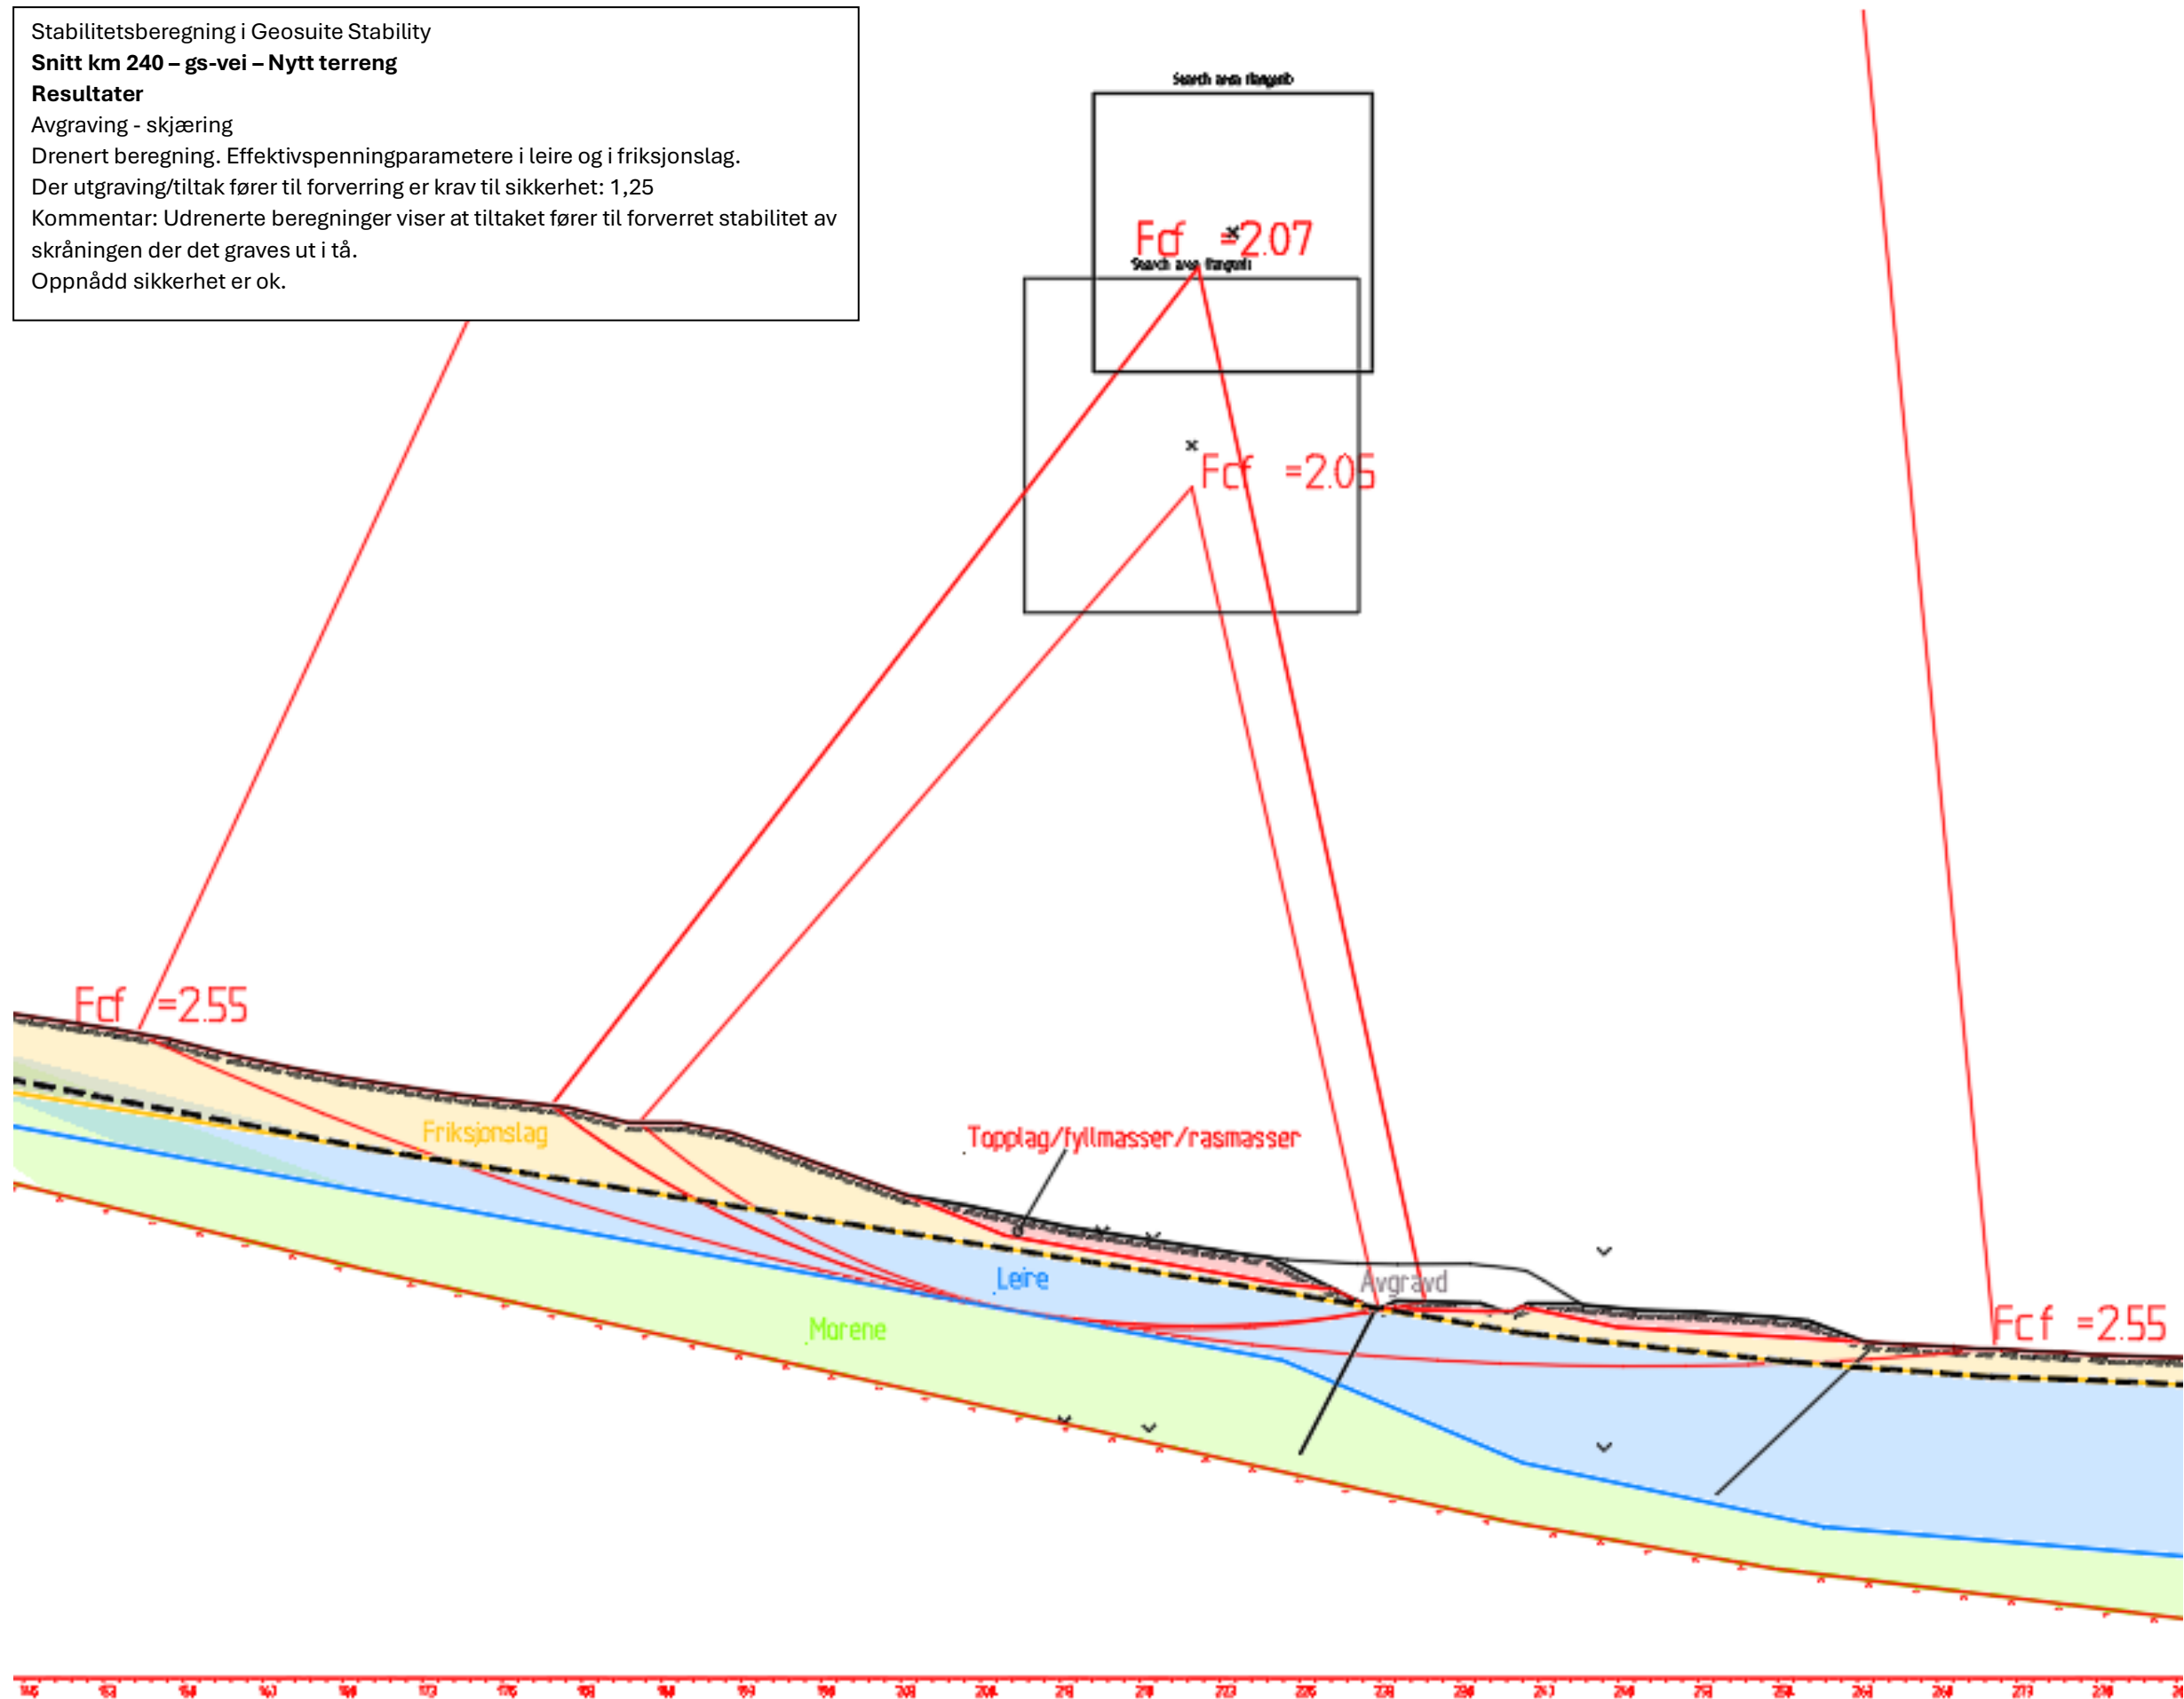
**Snitt km 240 – gs-vei – Nytt terreng**

Kommentar: Udrenerte beregninger viser at tiltaket fører til forverret stabilitet av skråningen der det graves ut i tå.

Oppnådd sikkerhet er ok.
