# Nedre Nøttveit

Områdestabilitet vurdering iht. 1/2019

DATO / REVISJON: 10. mars 2025 / 01

DOKUMENTKODE: 10263901-01-RIG-NOT-001

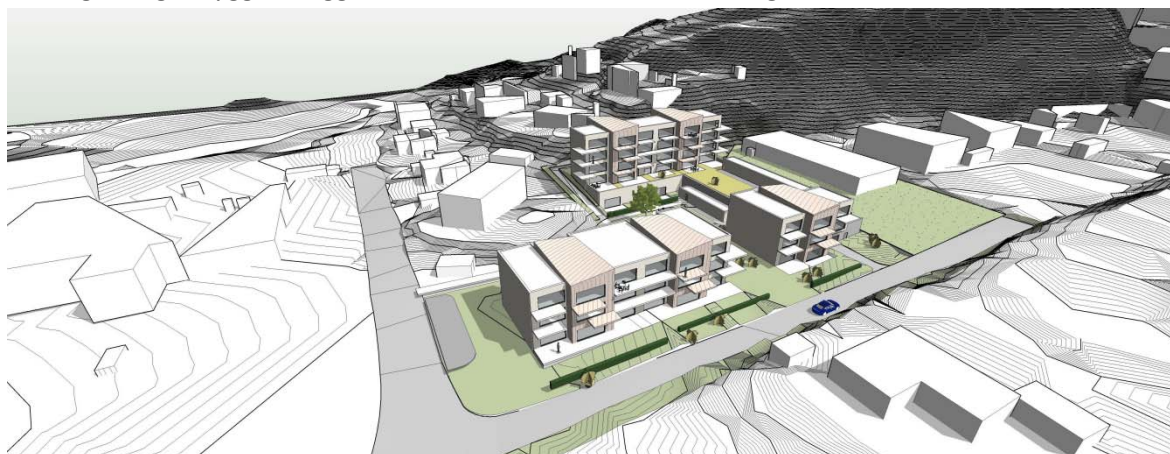
Figur 4-2: Skisse av bygningsmodell over planområdet.

Planlagt boligbebyggelse ligger i bunnen av bakken, som vist i Figur 4-2.
