| OPPDRAG | Rammeavtale Flocean - konsesjon for kraftkabel | DOKUMENTKODE | 10267664-03-RIG-NOT-001 |
| EMNE | Områdestabilitet iht. NVE Veileder 1/2019 | TILGJENGELIGHET | Åpen |

Foreliggende rapport vurderer områdestabilitet i forbindelse med nytt osmoseanlegg utviklet av Flocean AS på Mongstad Hamna i Alver kommune.

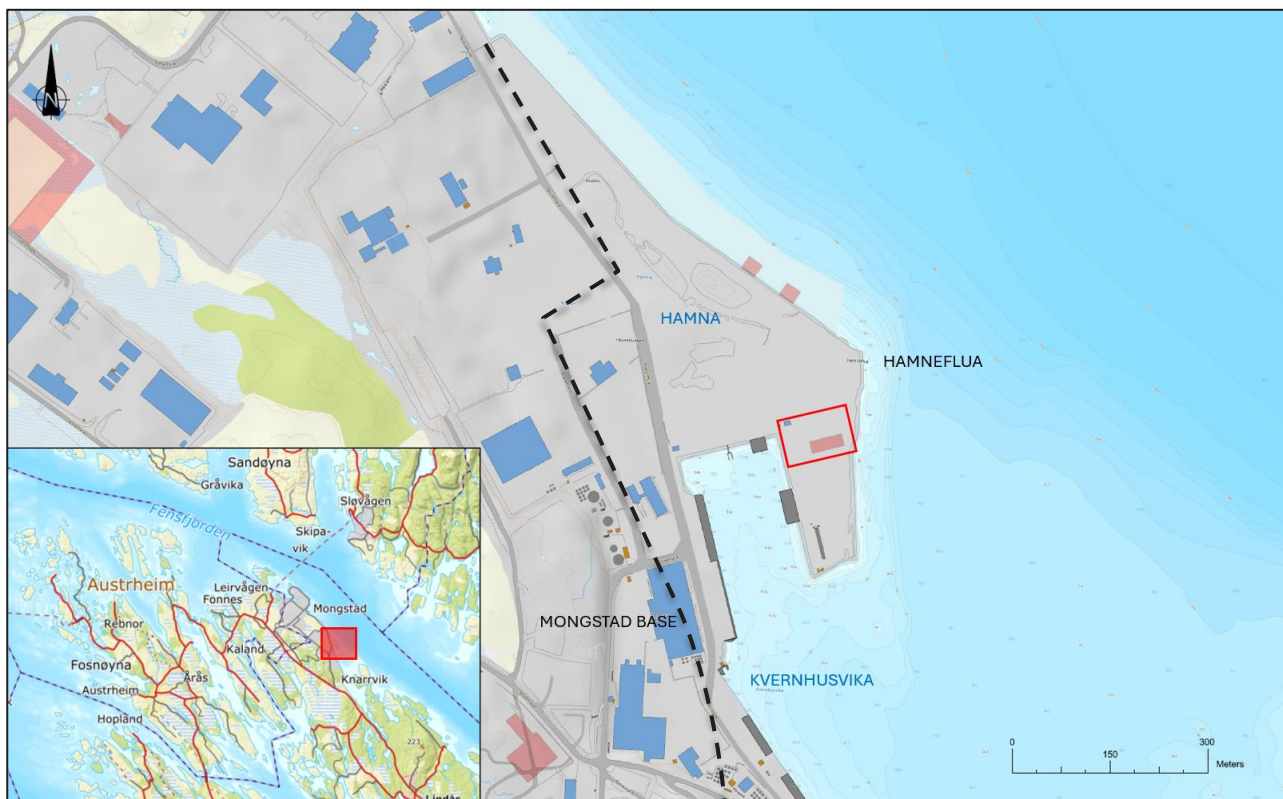
Figur 1-1: Utsnitt fra Norgeskart [2] som viser tiltaksområdet i rødt. Svart stiplet linje viser omtrentlig opprinnelig kystlinje.

Foreliggende rapport presenterer vurdering av områdestabilitet etter NVE Veileder nr. 1/2019 «Sikkerhet mot kvikkleireskred» [1] for tiltaket, se Figur 1-1. Mongstad Hamna er delvis etablert på sjøfylling, og fyllingen er utvidet i flere omganger.

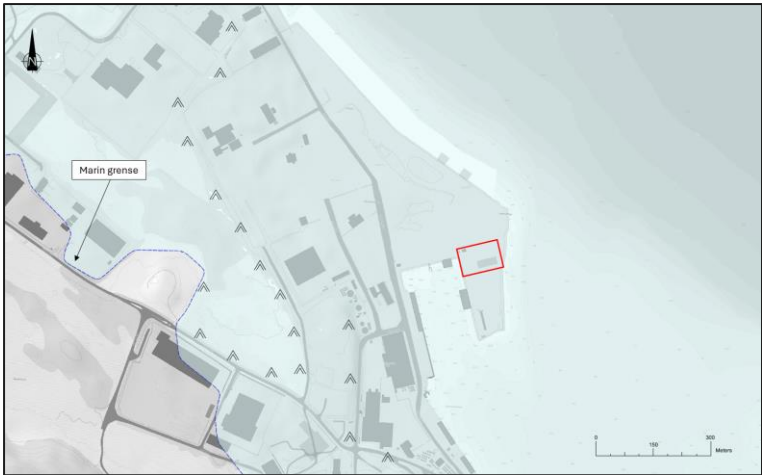
| Pkt. | Overskrift | Kommentar | Kan fare for områdeskred utelukkes i dette trinnet? |
|---|---|---|---|
| 2 | Avgrens områder med mulig marin leire | <p>Aktsomhetskart for marin leire indikerer at tiltaksområdet ligger innenfor aktsomhetssone for marin leire, se Figur 3-1.</p> <p>Basert på flyfoto, skråfoto og gatebilder [2] [4] [5], finnes det ingen tydelige indikasjoner på berg eller grunt til berg innenfor industriområdet eller i sjøområdet.</p> <p>På bakgrunn av dette kan fare for områdeskred i disse delene ikke utelukkes, og vurderingen må derfor videreføres i henhold til neste steg i prosedyren.</p> | Nei |

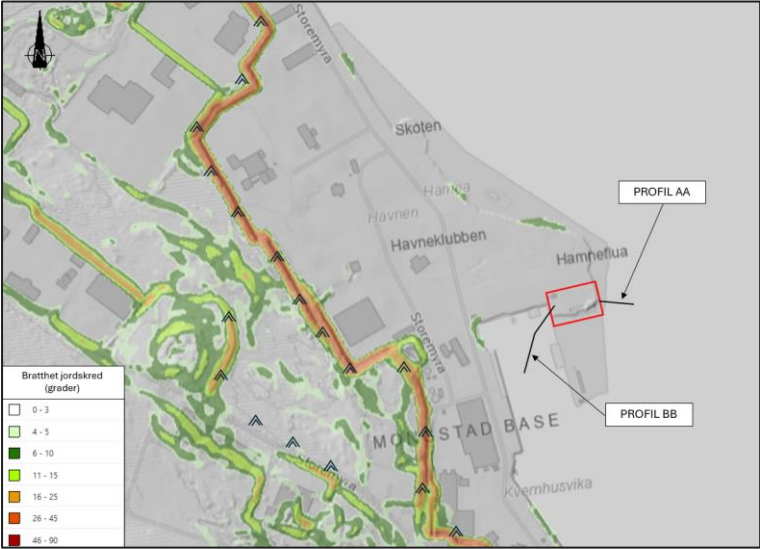
| Pkt. | Overskrift | Kommentar | Kan fare for områdeskred utelukkes i dette trinnet? |
|---|---|---|---|
| 3 | Avgrens områder med terreng som kan være utsatt for områdeskred | <p><u>På land:</u></p> <p>Terrenget innenfor det industrielle området heller med helning slakere enn 1:20. Den avgrenses mot vest av kartlagt berg i dagen. Se Figur 3-2.</p> <p>Basert på terrengkriteriene vurderes at det ikke foreligge risiko for utløsning av områdeskred fra landområdet.</p> | Delvis |

| | | <p><u>På sjøen:</u></p> <p>Sjøbunnen heller brattere enn 1:6, se Figur 3-3, og i henhold til NVEs eksternrapport 09/2020 [1] kan tiltaket dermed ligge innenfor et potensielt løснеområde. Vurderingsprosessen anses derfor ikke avsluttet, og videre analyser bør gjennomføres i neste steg.</p> <p><i>Figur 3-2: Utklipp som viser tiltaksområdet i rødt, helningsgradient på land (grader) og berg i dagen med berg symboler. Kilde: kart fra NVE Atlas [6] data om berg i dagen [2] [4] [5]</i></p> <p><i>Figur 3-3: Profil AA og BB fra Figur 3-2, fra land til sjøen.</i></p> | |
