# Rapport

| Oppdrag | Nummer og navn<br>25142 Gjesdal, Ålgård – Skredfarevurdering for deler av gbnr. 7/574, oppgradering av attraksjoner. Kongeparken, Kongsgata 20. | Oppdragsleder<br>Kristin Lome |

## Utredning av sikkerhet mot skred i bratt terreng

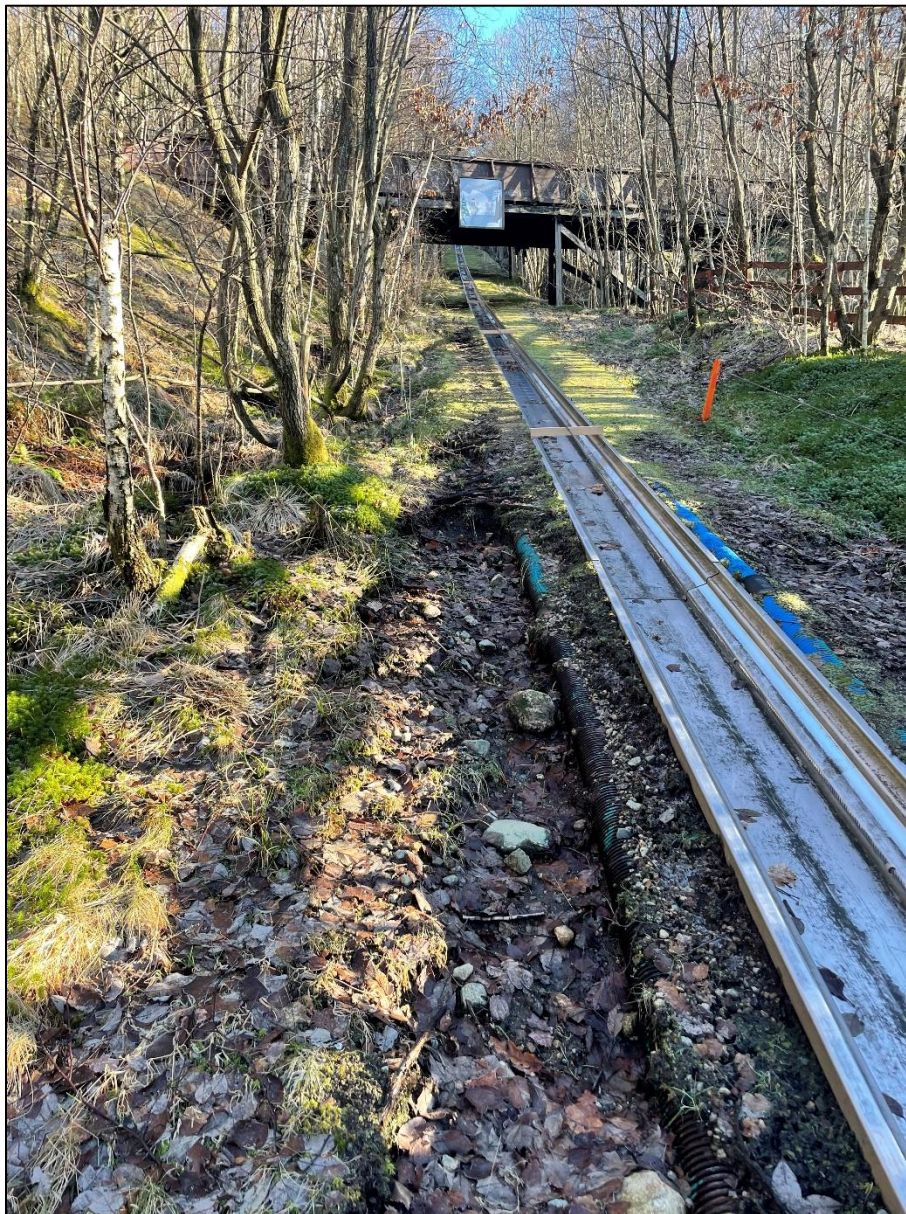
*Figur 4: Bekk langs heisen til bobbanen, og noe erosjon i forbindelse med bekken. Bildet er tatt mot øst, ca. ved kote 150.*

Avrenningsanalysen tilsier at overflateavrenningen er lokal, og det er ikke større vann eller myrområder som drenerer ned mot kartleggingsområdet. På befaring ble det observert bekk langs med heisen til bobbanen, og noe erosjon i forbindelse med dette Figur 4.

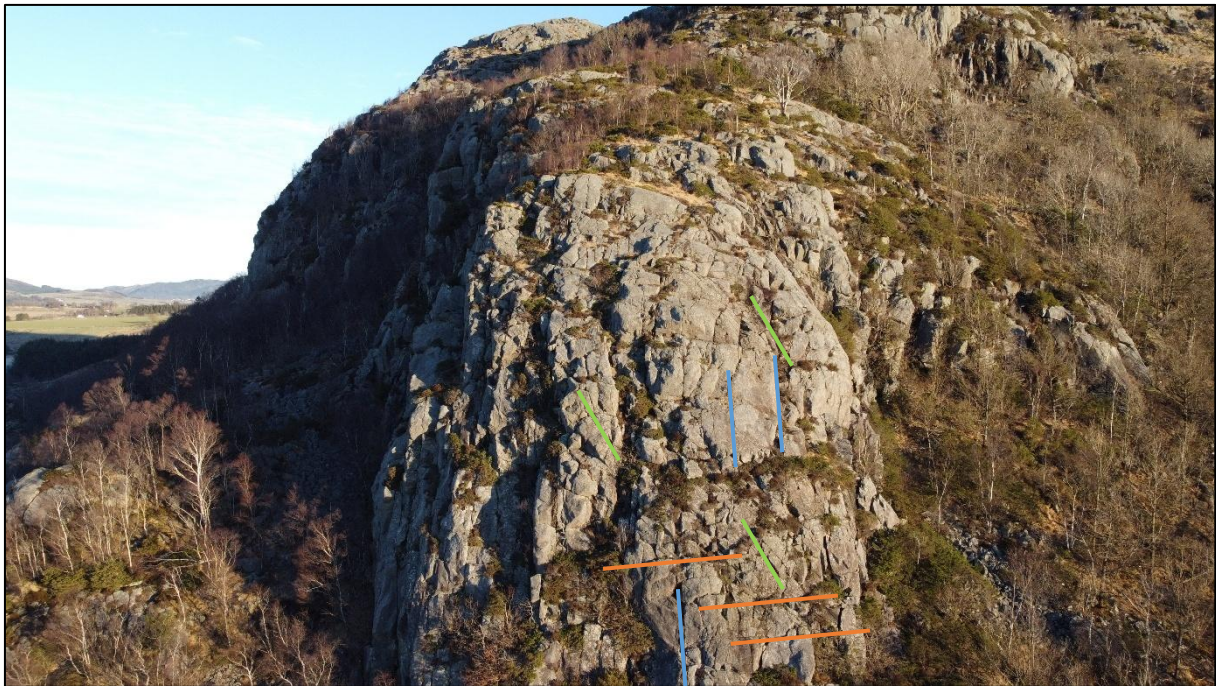
*Figur 5: Bildet viser bergskrent i påvirkningsområdet, med omtrentlig inntegnet de tre mest fremtredende sprekkesett. Bildet er tatt med drone mot nordøst, og viser skrenten ca. 160-180 moh. i vestlige del av påvirkningsområdet.*

NGUs berggrunnskart i målestokk 1:50 000 (NGU, 2025a) viser at berggrunnen i området er kartlagt som migmatitt og granitt. Dette stemmer overens med observasjoner på befaring. Bergskrentene i påvirkningsområdet er oppsprukket, med sprekkesett nær-vertikalt (1) og horisontalt (2). Det er også et sprekkesett med fall ca. 60 grader mot sørøst (3) (Figur 5)

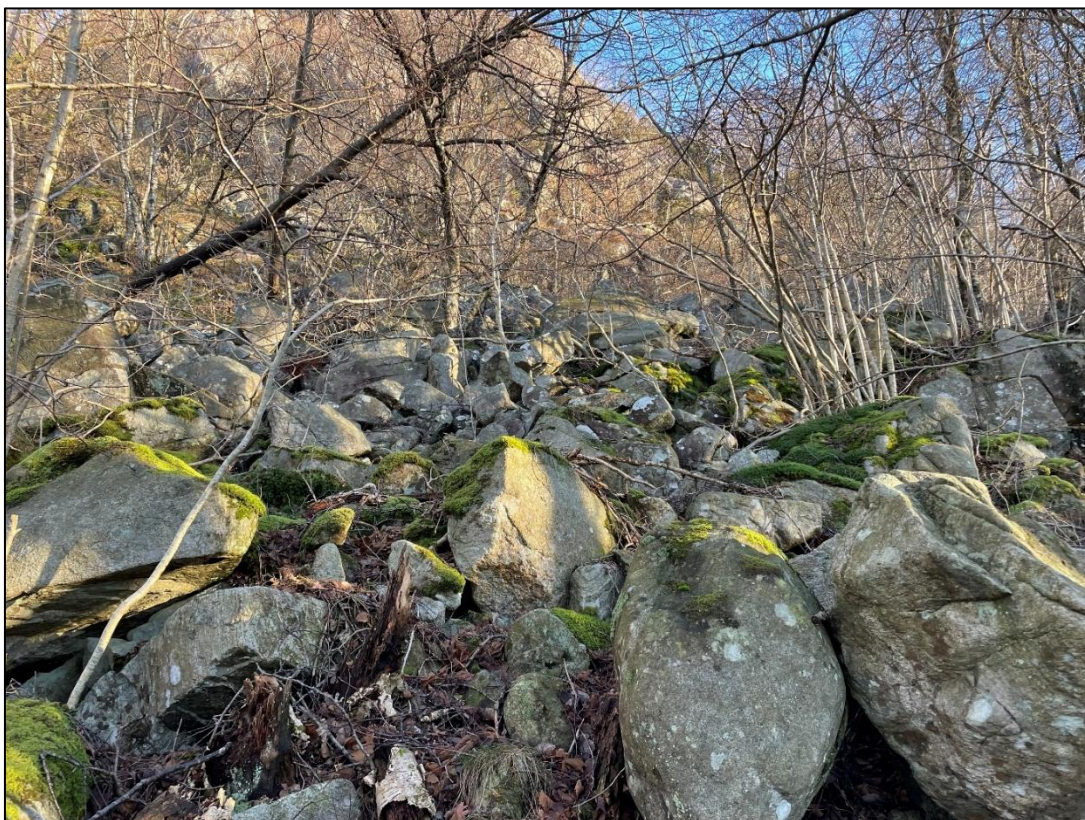
*Figur 6: Bildet viser ur i nedkant av skrenten i Figur 5 (infopunkt 1 i registreringskart).*

| GPS-punkt | Beskrivelse |
|---|---|
| 1 | Sammenhengende ur med blokker, størrelse ca. 0,5-1 m <sup>3</sup> (Figur 6) |

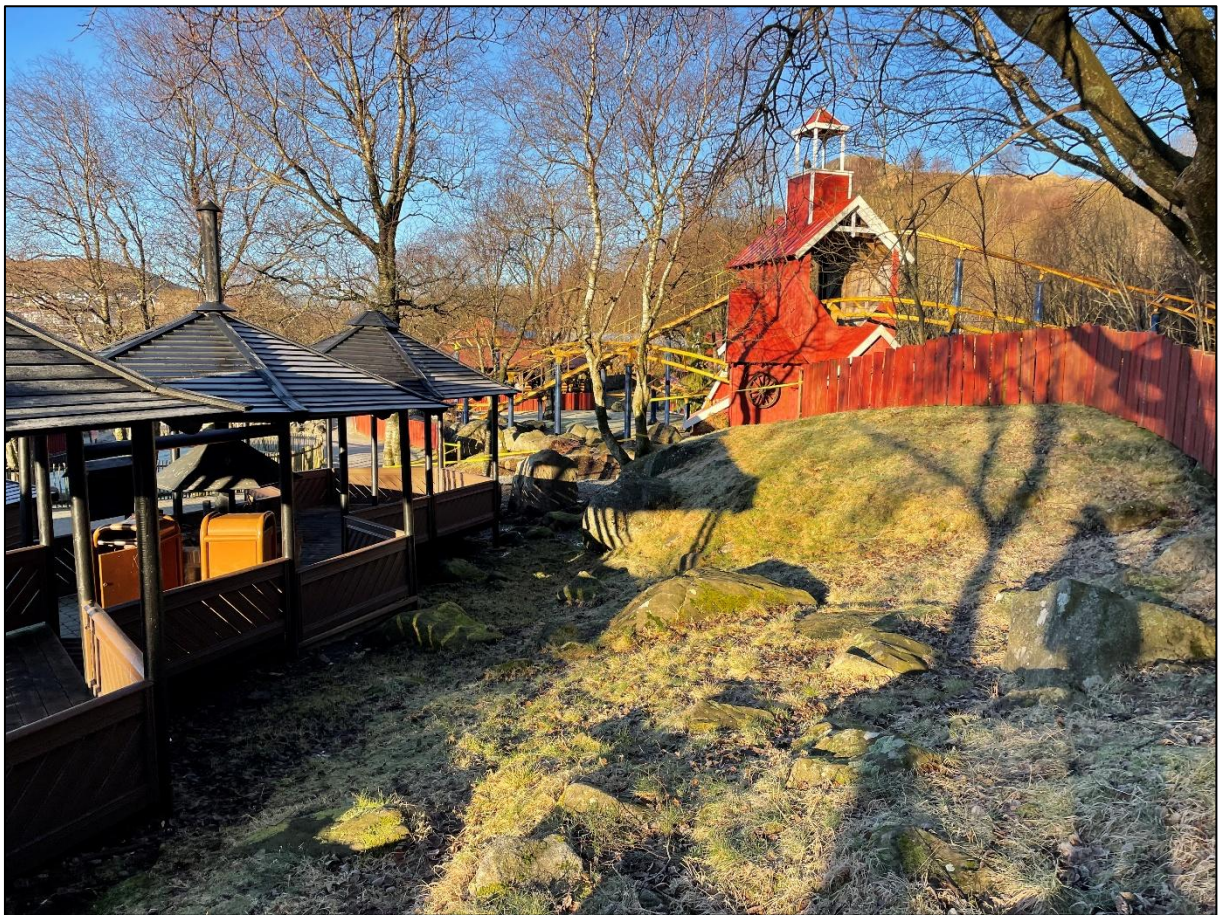
*Figur 7: Bildet viser at det er tynt løsmassedekke (berg synlig i dagen under det røde gjerdet) og moreneblokker nedfelt i løsmasser i nedre del av bildet. Bildet er tatt like vest for påvirkningsområdet.*

NGUs løsmassekart i målestokk 1:250 000 (NGU, 2025c) viser at løsmassene i området er kartlagt som tynt morenedekke i kartleggingsområdet og nedre deler av påvirkningsområdet, og bart fjell i øvre deler av påvirkningsområdet. På befaring observerte vi at øvre deler av påvirkningsområdet domineres av bergskrenter (Figur 1, Figur 5), mens i nedre deler er det tynt løsmassedekke med enkelte blokker i overflaten som kan tolkes som moreneblokker (Figur 7). Vi observerte også steinsprangur nedenfor bergskrentene Figur 6. Kartleggingsområdet er i stor grad utbygd, noe som reduserer muligheten til å vurdere de originale løsmassene i området.
