| Oppdrag | Nummer og navn<br>25257 Skaun, Ånøya - Skredfarevurdering for<br>Hove camping, endring av reguleringsplan | Oppdragsleder<br>Nils Arne K. Walberg |
| Dokument | Nummer<br>25257-01-1<br>Utført av<br>Nils Arne K. Walberg | Dato<br>2025-04-11<br>Kontrollert av<br>Birgit K. Buck-Persson |

## Utredning av sikkerhet mot skred i bratt terreng

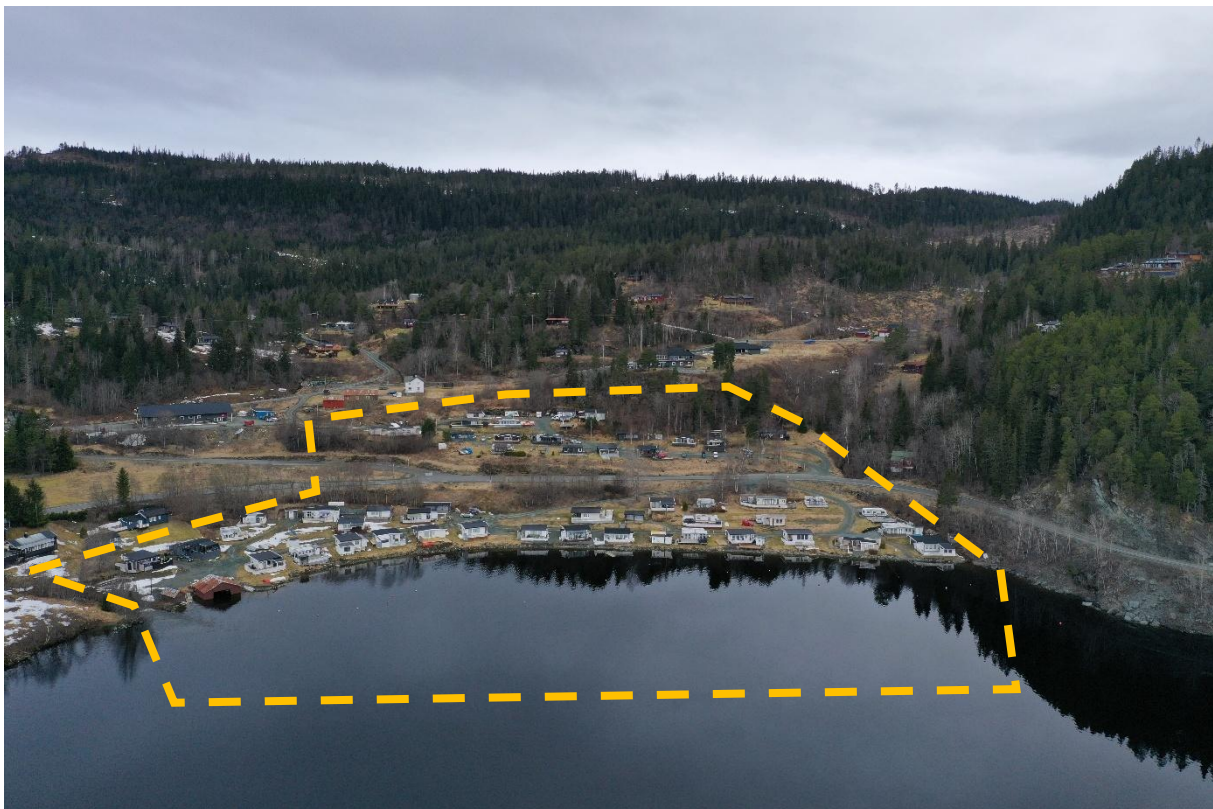
*Figur 1: Oversiktsbilde for kartleggingsområdet og påvirkningsområdet. Bildet er tatt mot nordvest. Kartleggingsområdet er omtrentlig avgrenset med stiplet polygon.*

Kartleggingsområdet ligger på vestsiden av Ånøya i Skaun kommune, ca. 25 kilometer sørvest for Trondheim. Reguleringsplanområdet strekker seg på begge sider av Hølundvegen, se Figur 1 og Figur 2.

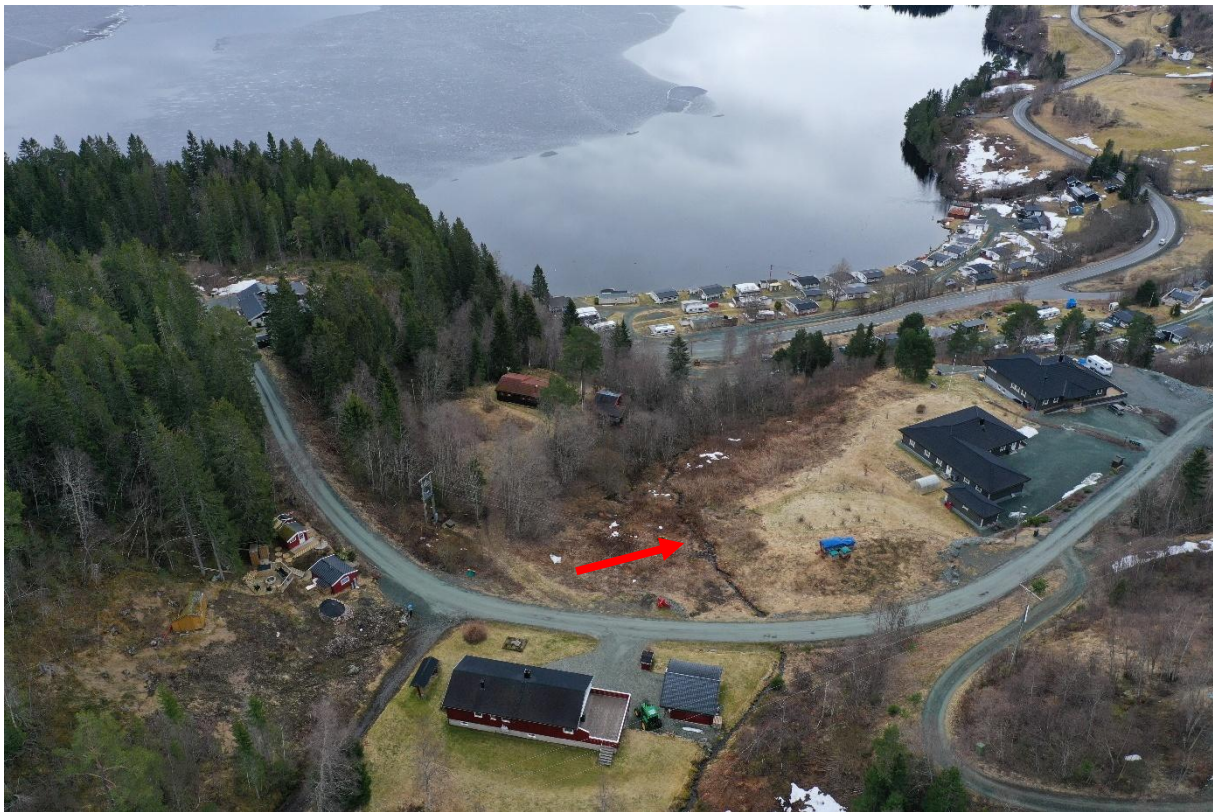
Langs østre del av kartleggingsområde renner det en liten bekk/grøft som drenerer en liten myr/ hogstfelt opp mot Renåsen (Figur 4). En mindre bekk/grøft drenerer også Svarttjønnna, Prestmyra og tilgrensende områder NV for påvirkningsområdet. Dette vannet ledes ut i Konstadbekken via flere stikkrenner, som munner ut i Ånøya langs søndre grense av kartleggingsområde. Konstadbekken har sitt opphav i Malmsjøen.

Figur 4: Liten bekk/grøft i østre del av kartleggingsområde.

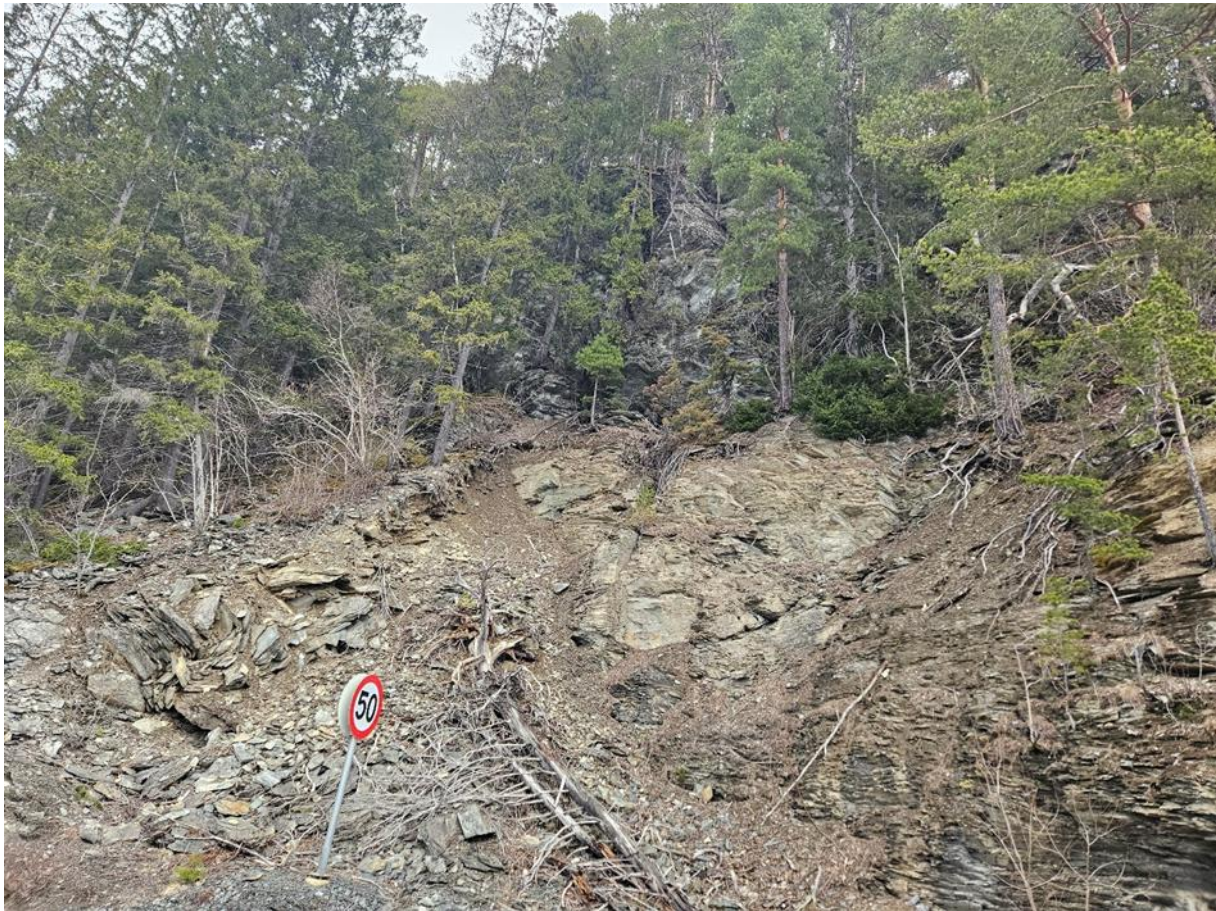
NGUs berggrunnskart i målestokk 1:50 000 (NGU, 2025a) viser at berggrunnen i området er kartlagt som leirskifer og tuffitt. Høyere områder som Renåsen er kartlagt som Grønnstein. Observasjoner fra befaring viser høy grad av oppsprekking og forvitring i bergskjæringen på oversiden av Hølundvegen. I nedre del er det tegn på utfall eller rensk/pigging i forbindelse med veien, og bergarten er veldig skifrig og forvitret. Høyere oppe ser det ut som bergarten

er noe mer massiv, men dette kan være fordi det er naturlig bergoverflate. Det er overheng og tydelig avløste blokker.

*Figur 5: Bilde av fjellskråning ovenfor Hølundvegen øst for kartleggingsområdet.*

Langs bergskjæringen øst for kartleggingsområdet vurderer vi at steinsprang er aktuell prosess. Det er i dette området en skrent på ca. 30 høydemeter hvor terrenghelningen er brattere enn  $55^\circ$ , se Figur 3 og Figur 5. Mindre nedfall som følge av forvitring av leirskiferen vurderes å ha årlig sannsynlighet  $\geq 1/100$ , mens større utfall på over  $1 \text{ m}^3$ , spesielt fra øvre del av bergskjæringen, ikke kan utelukkes med årlig sannsynlighet  $\geq 1/1000$ . Dette på bakgrunn av type bergart, oppsprekking og vegetasjon som bl.a. fører til rotsprengning på toppen av skrenten.

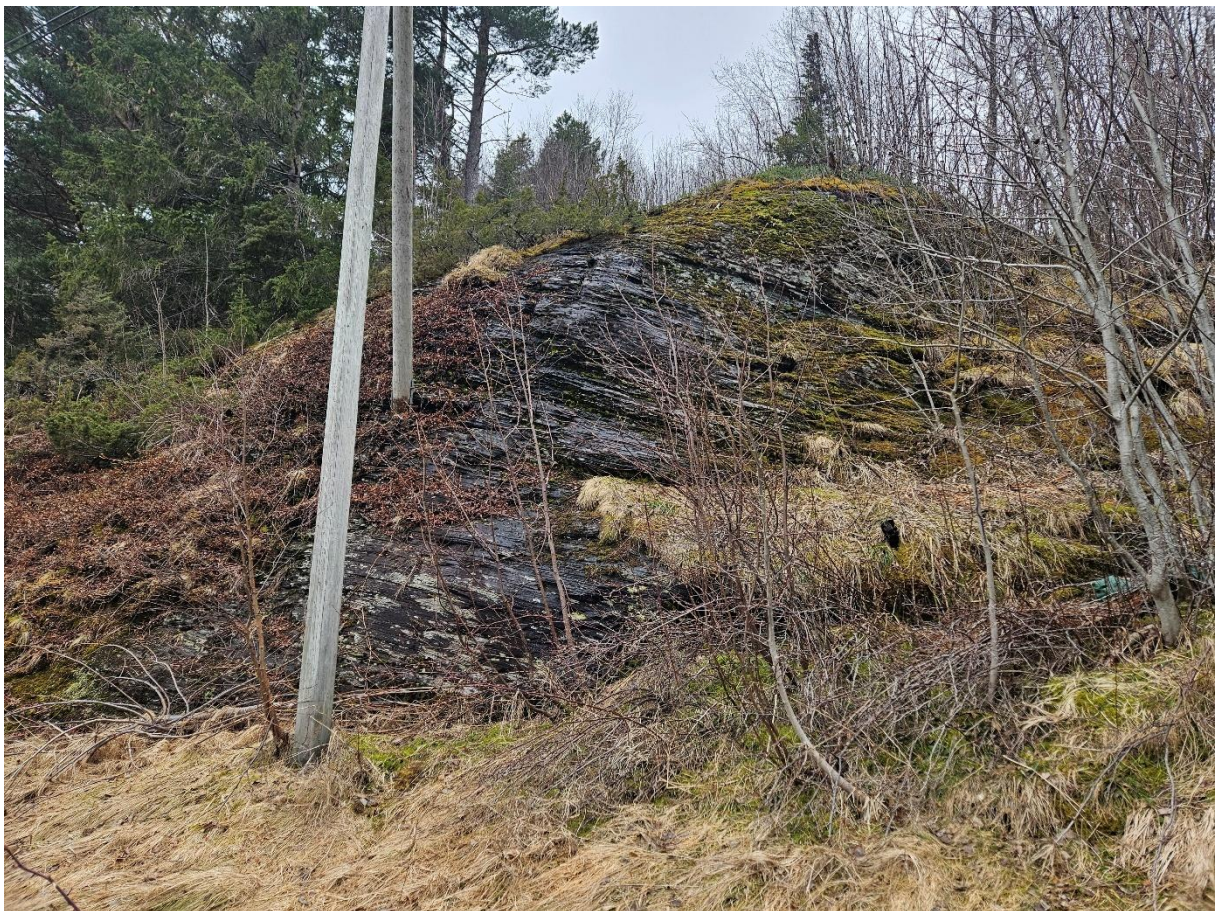
| GPS-punkt | Beskrivelse |
|---|---|
| 894 | Skrent. Ikke løst bak hytte. |

Det er også noen partier og skrenter i fast fjell langs nordre avgrensning av kartleggingsområde, se GPS punkt 894-896. Disse har en total høydeforskjell på inntil 20 m,

men partier brattere enn 55° har kun en høydeforskjell på inntil 5-6 m. Skrentene består av leirskifer, og det er tydelig pågående overflateforvitring. Det er ikke oppsprekking eller avsetninger i felt som indikerer at vi har fare for utfall med betydelig skadepotensiale. Skrentene vurderes å forvitre på stedet, og evt. nedfall vurderes som små uten skadepotensiale. Løsnessannsynligheten for steinsprang med skadepotensiale vurderes som mindre enn 1/1000.

*Figur 11: Liten skrent uten avløste blokker eller synlige avsetninger ved GPS punkt 894.*
