## Notat

| OPPDRAAG | Krogstadfjorden | DOKUMENTKODE | 10256933-RIG-NOT-001 |
| EMNE | Vurdering av områdestabilitet iht. NVEs veileder 1/2019 | TILGJENGELIGHET | Åpen |

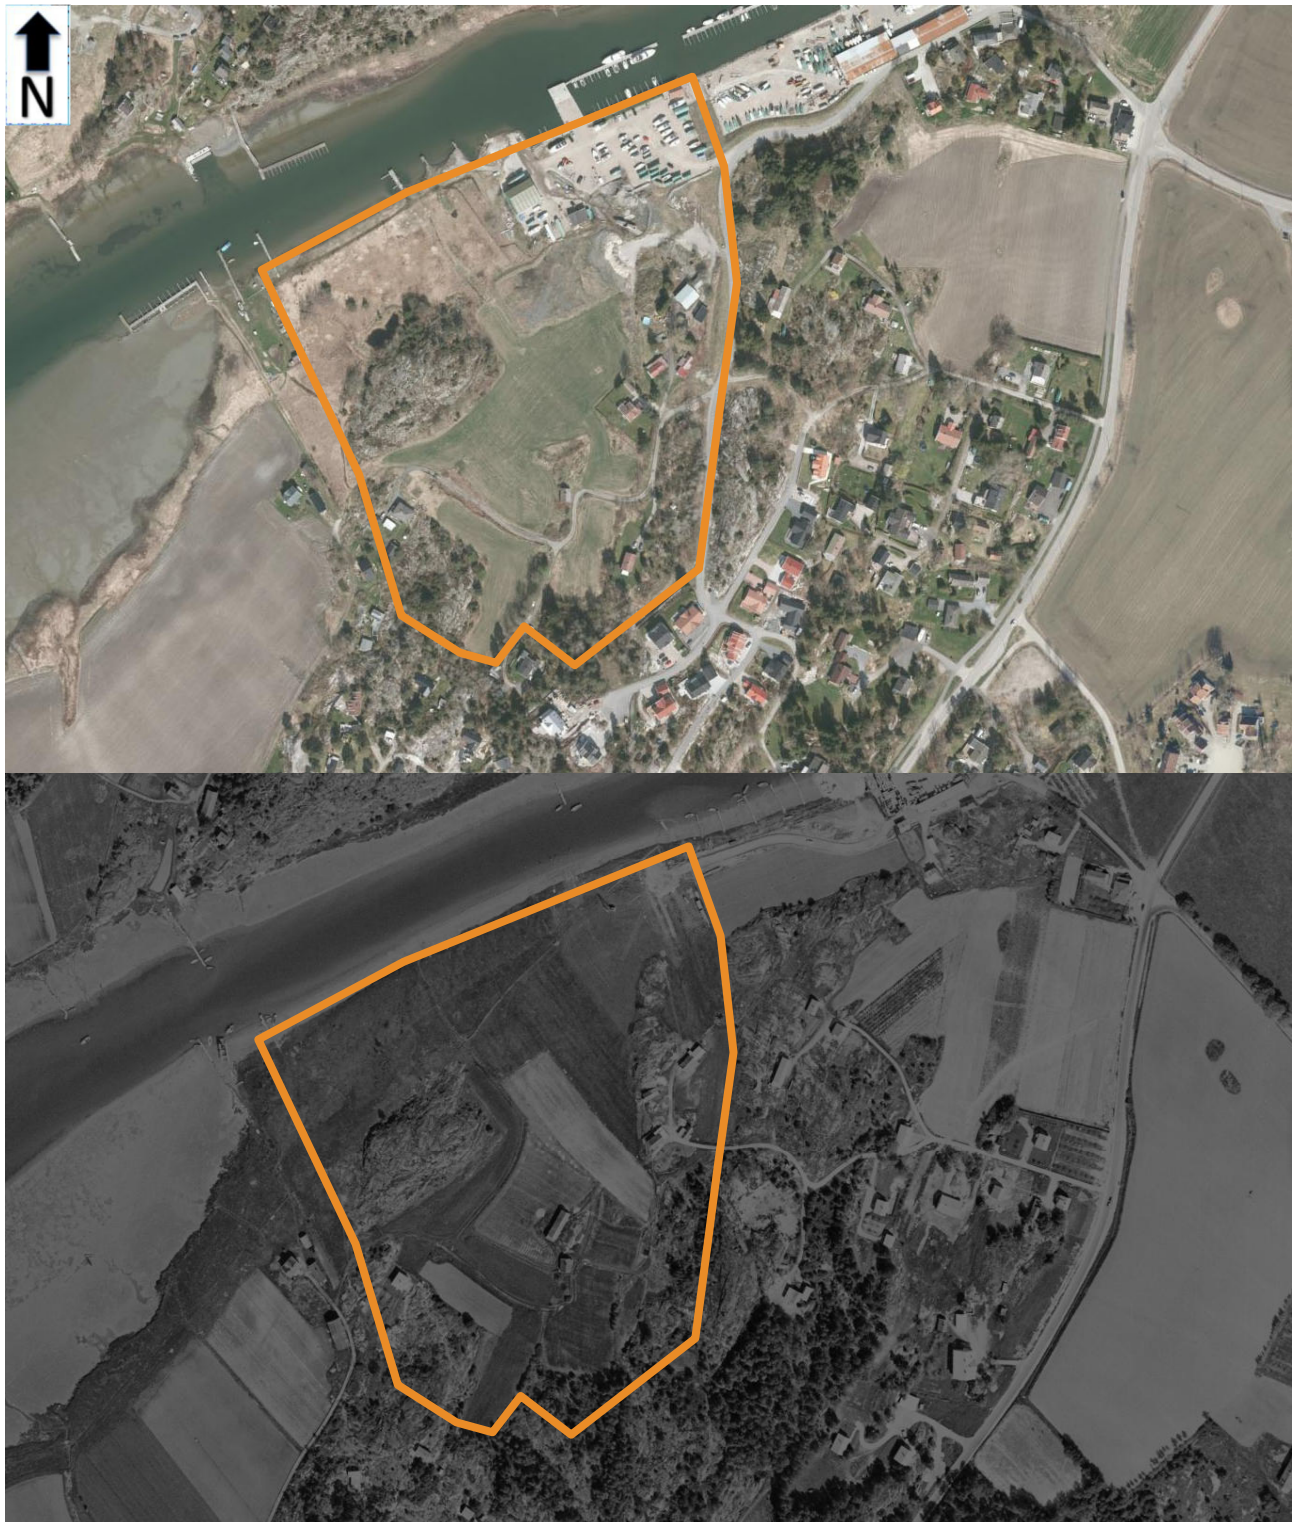
Figur 4.1 Historiske flyfoto over området, bilder hentet fra Kartverkets Norge i bilder. Øverste bildet er fra 2022 og nederste 1963. Vurderingsområdet for områdestabiliteten er markert med oransje.

Prosjektområdet er plassert på sørlige side av Krogstadfjorden og grenser til sjøen. Området består hovedsakelig av jordbruksområde, koller, boliger og båthavn. Historiske flyfoto viser at området hovedsakelig har blitt benyttet til jordbruk, boliger og båthavn de siste 80 årene, se Figur 4.1.

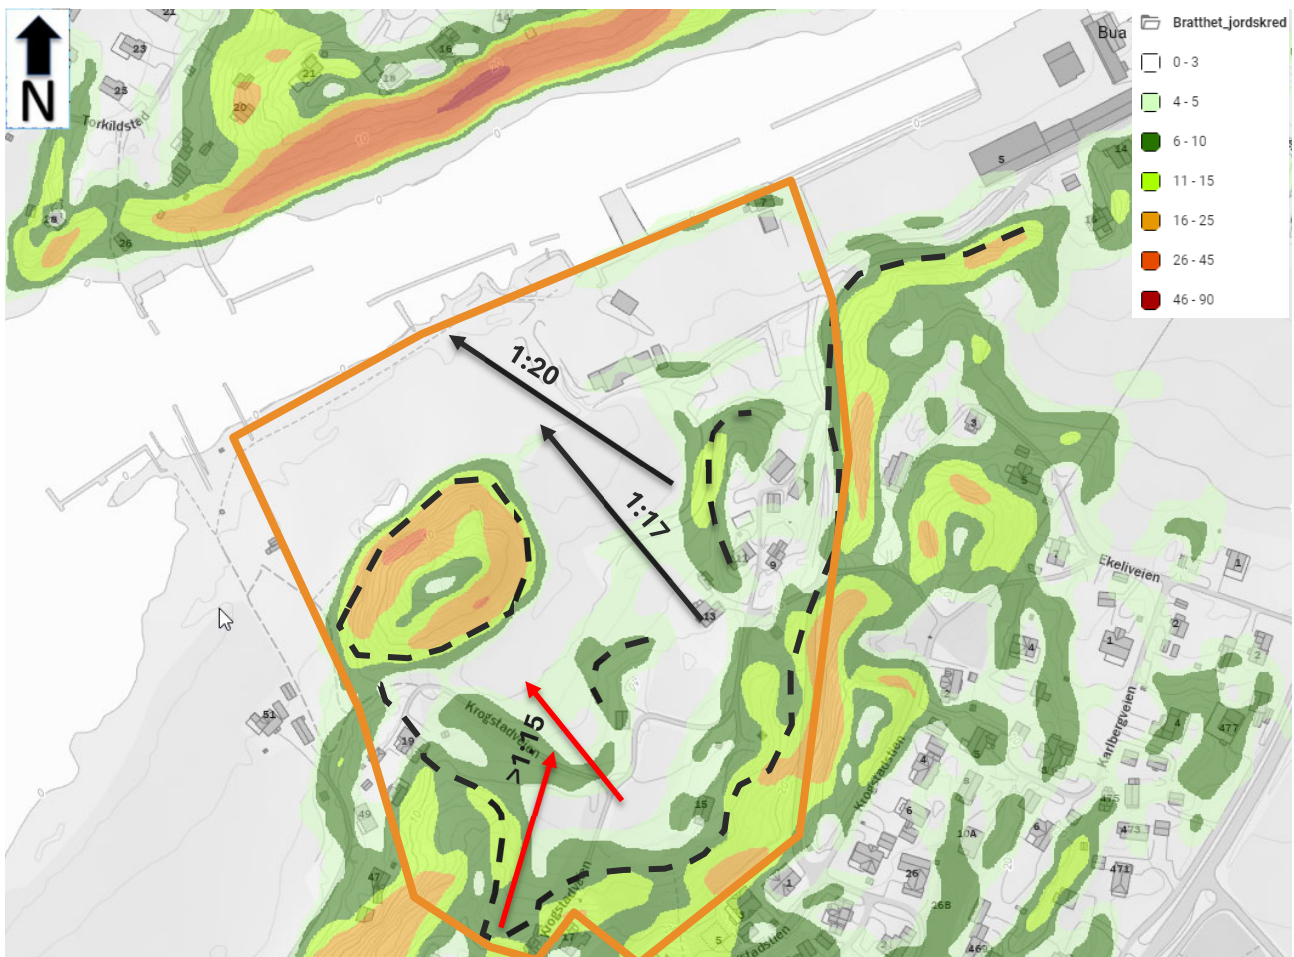
Figur 4.2 Bratthetskart over området med vurderingsområdet for områdestabiliteten markert i oransje og berg i dagen med svart stiplet linje. Kartet er hentet fra NVEs kartkatalog.

Området er generelt flatt, med unntak av kollene som stikker opp i området. Terrenget heller opp fra sjøen og mot sør-sørøst med en generell helning i løsmasser på 1:20. Sør i området blir terrenget noe brattere. Figur 4.2 viser et bratthetskart over området med den generelle helningen markert med pil og berg i dagen markert med svart stiplet linje.

Dybden til berg varierer i området, stedvis i prosjektområdet er det berg i dagen, se Figur 4.2. På tomten er det varierende dybde til berg, der de største dybdene er på sletta nærmest sjøen, med 10-30 meter til berg. Opp mot Krogstadveien er dybden mindre med mellom 2-3 meter.

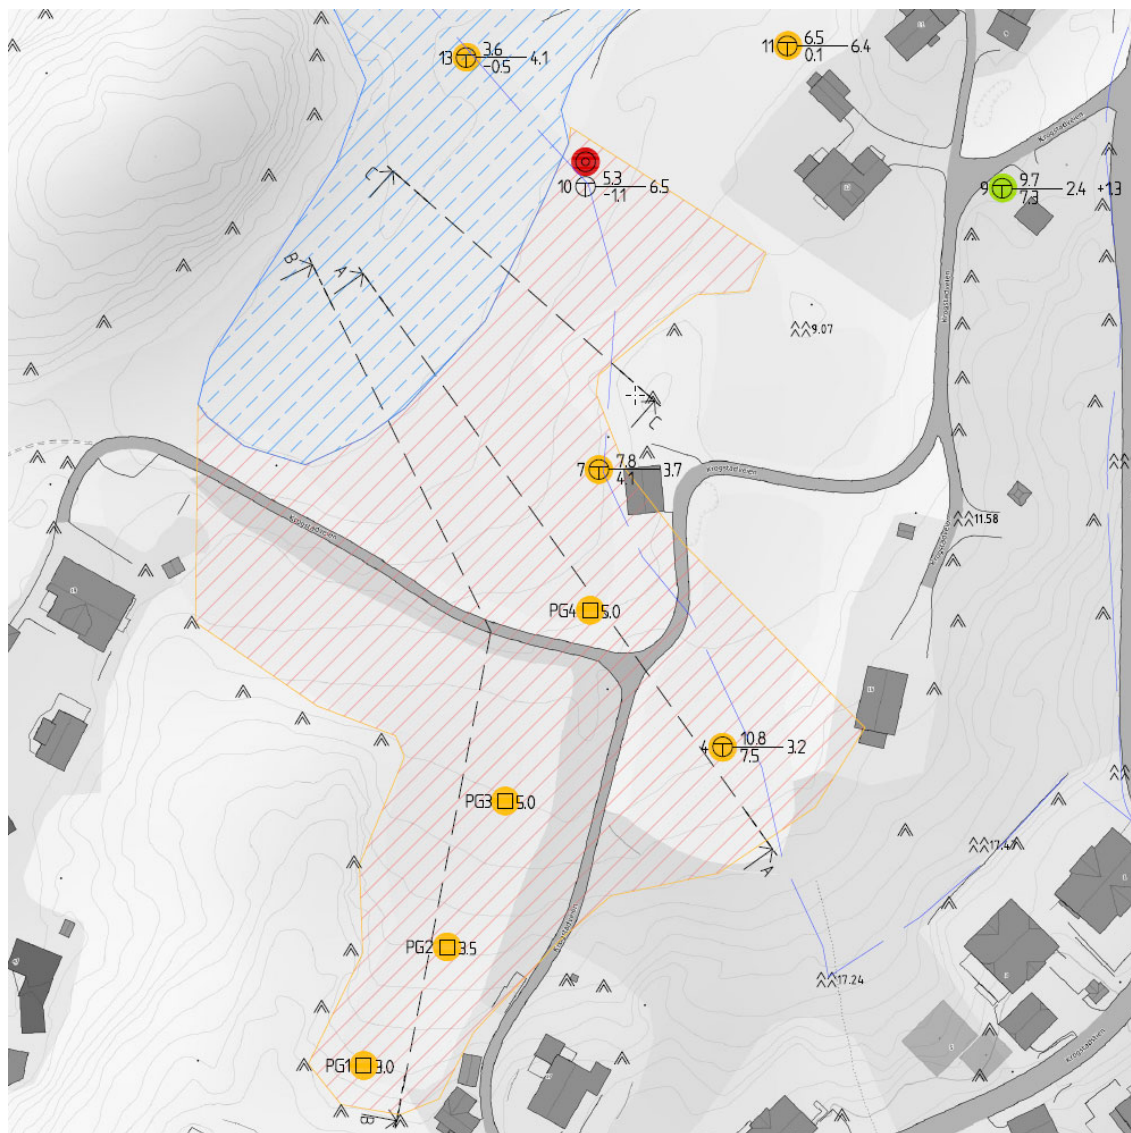
Figur 6.5 Plassering av beregningsprofiler

Det er plassert beregningsprofiler som vist i Figur 6.5 og i -RIG-TEG-002. Profilene er plassert basert på mest kritisk terreng- og grunnforhold, samt påvirkning av prosjektet.

Aktuell skredmekanisme er vurdert for de to antatt kritiske profilene i A, B og C i Figur 6.5.

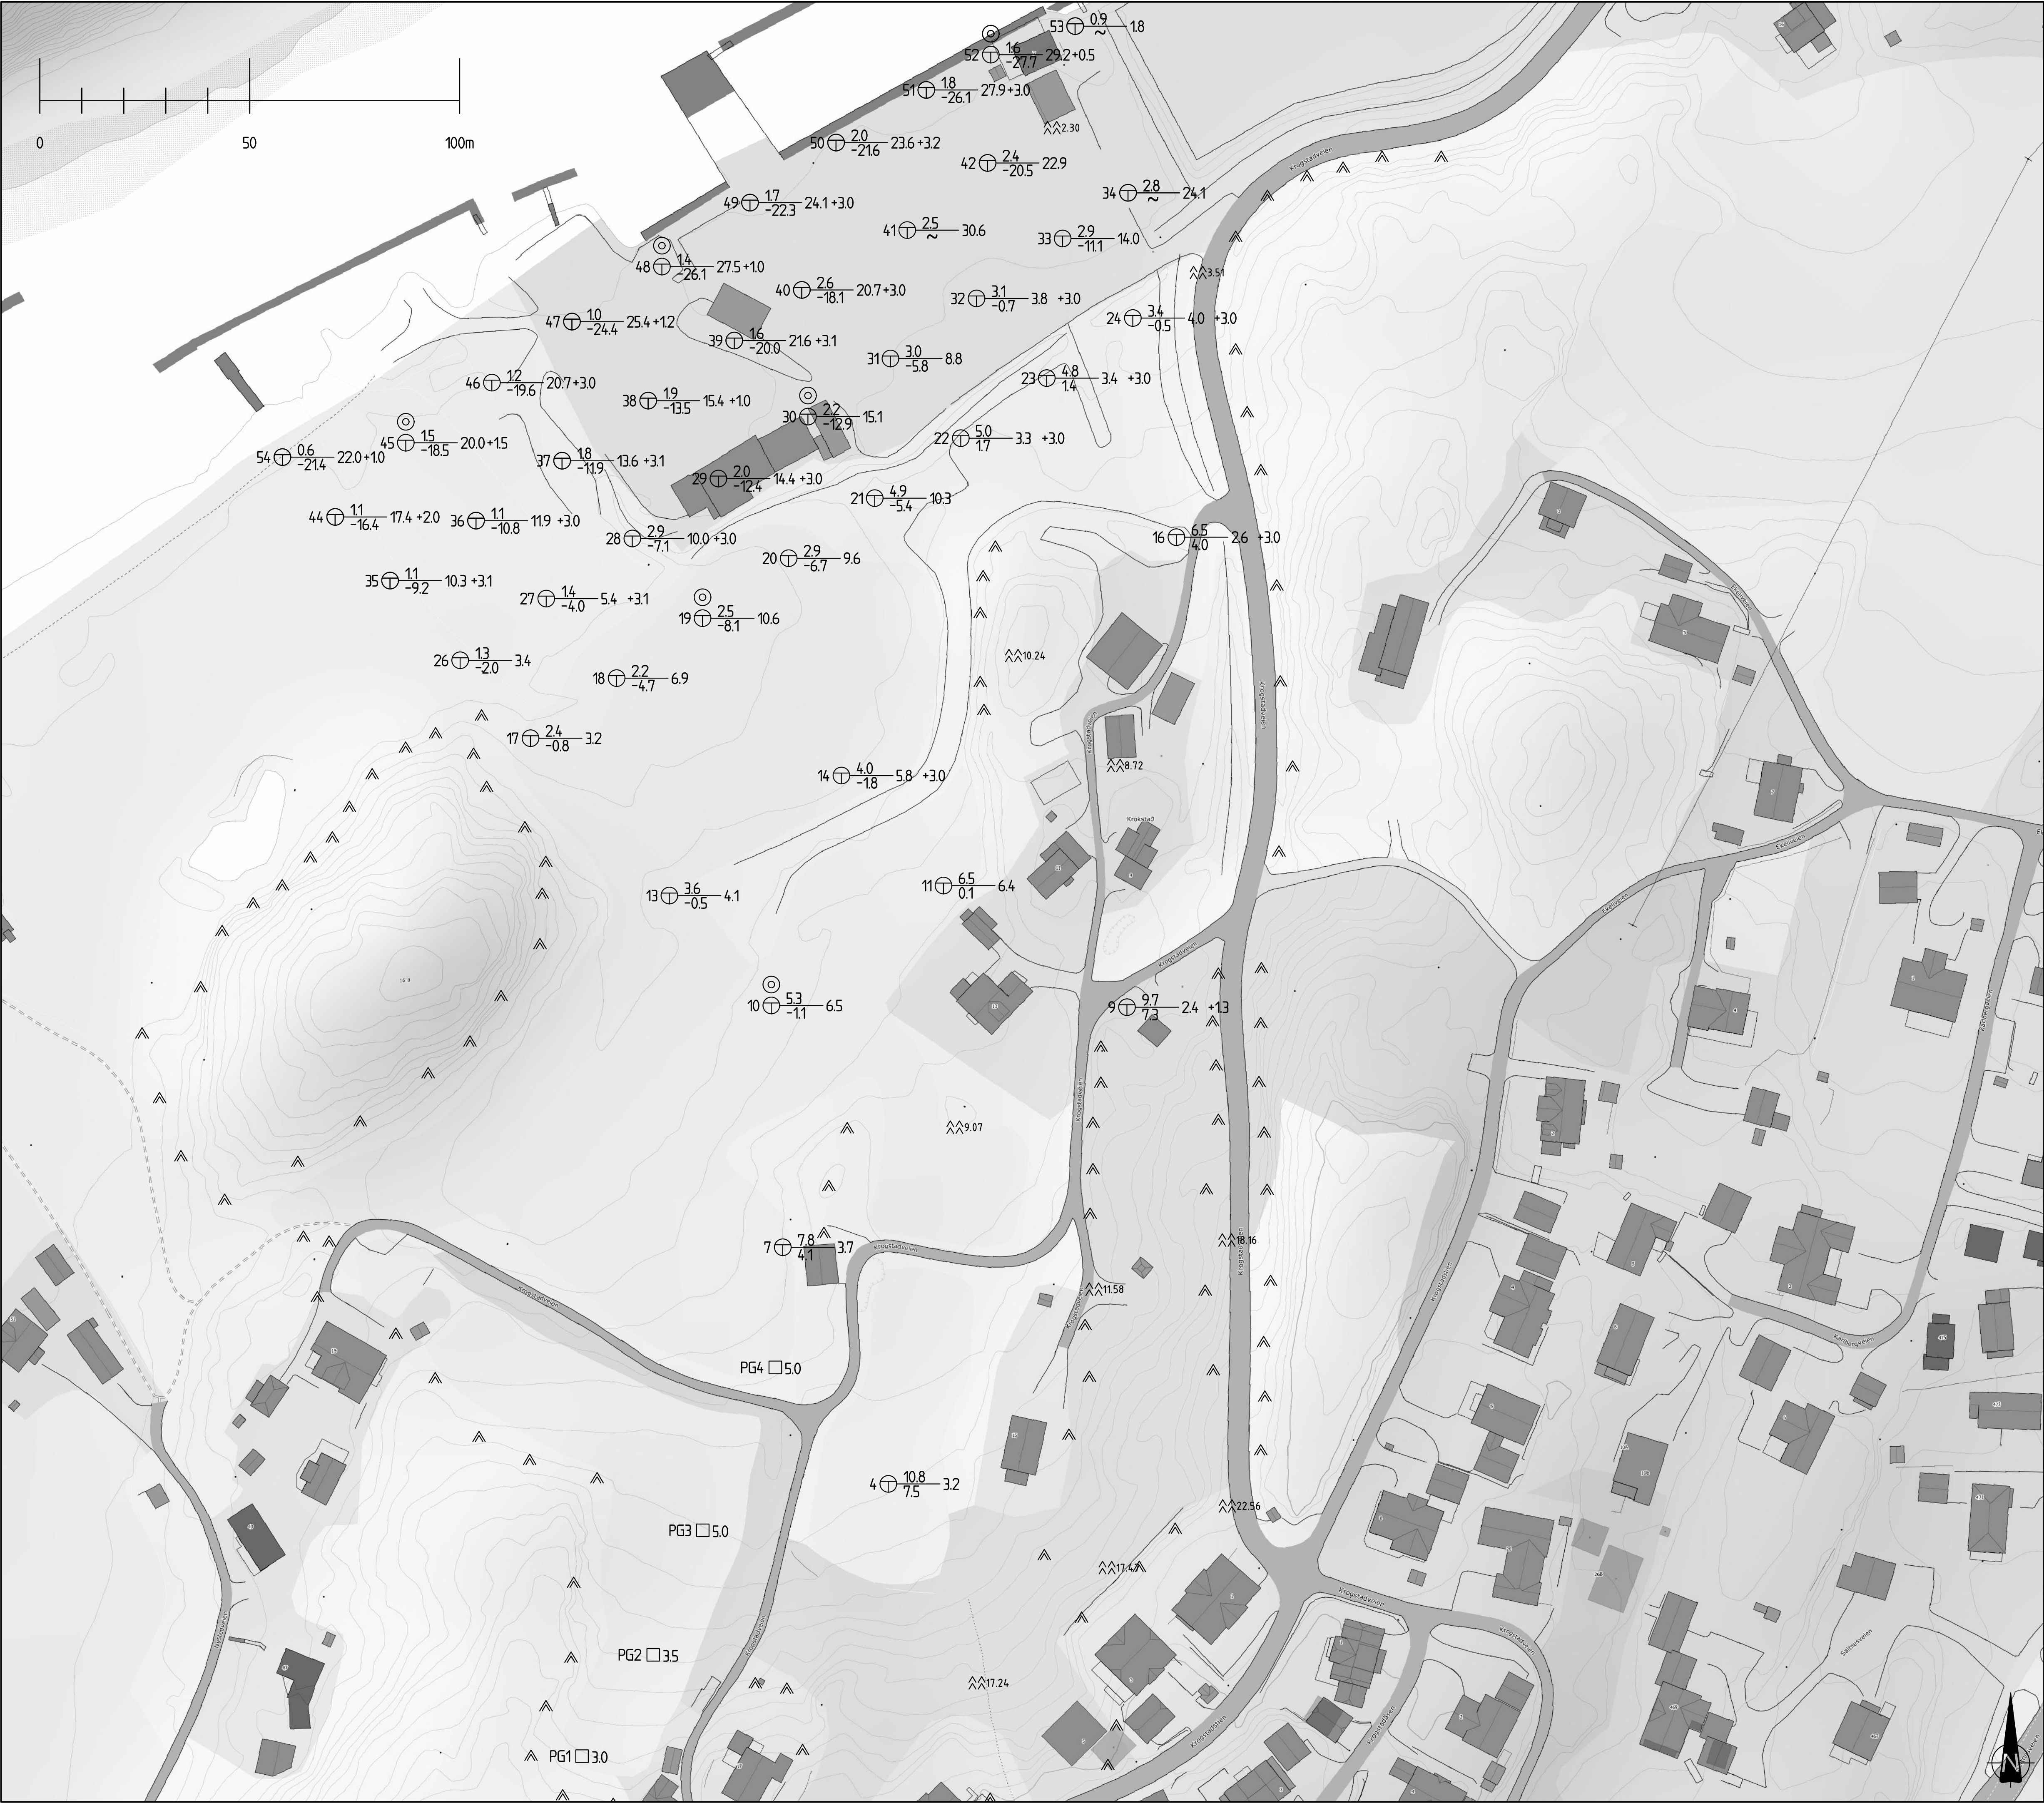
| | | | 1:750 | | |
| | | | - | | |
| www.multiconsult.no | | 10256933-01 | | RIG-TEG-001 | |

Tabell 3-1 viser grunnundersøkelser som er benyttet som grunnlag ved geoteknisk vurdering. Plassering av borpunktene og type undersøkelser, kommer frem av tegning RIG-TEG-001.
