MILJØUNDERSØKELSE MANGERFJORDEN

# Forundersøkelse ved lokalitet Toska S

Lingalaks AS

**Rapportnr.:** 2018-4130, Rev. 00

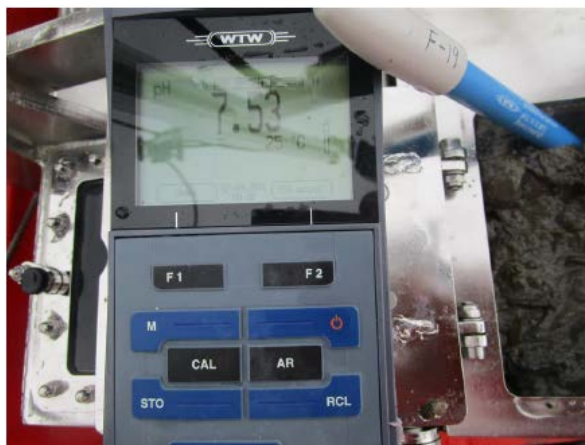
**Figur 2-4. Måling av pH i sedimentet (Foto: DNV GL).**

Surhetsgrad (pH) ble målt i sedimentprøvene med en WTW Sentix 41 pH-elektrode (figur 2-4). Denne ble kalibrert i felt med pH buffer 7 og 4 før prøvetakning. Redokspotensialet (Eh) ble målt i sedimentprøvene med Eh-elektroden, WTW Sentix ORP. Eh-elektroden ble kontrollert i felt med en Eh-buffer  $475 \pm 5$  mV før måling. Redokspotensialet (Eh) ble regnet ut fra det observerte hvilepotensialet i prøven (Eobs; målt verdi) og standardpotensialet til referanseelektroden (Eref):  $Eh = E_{obs} + E_{ref}$ .

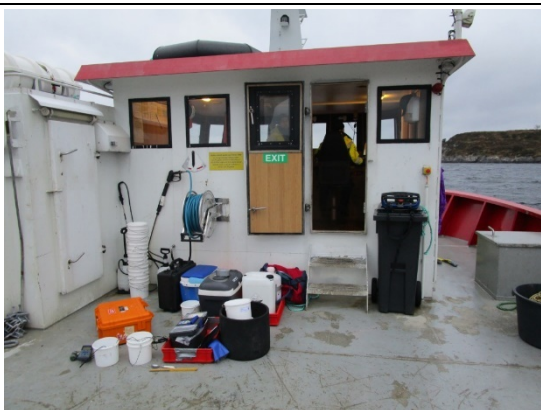
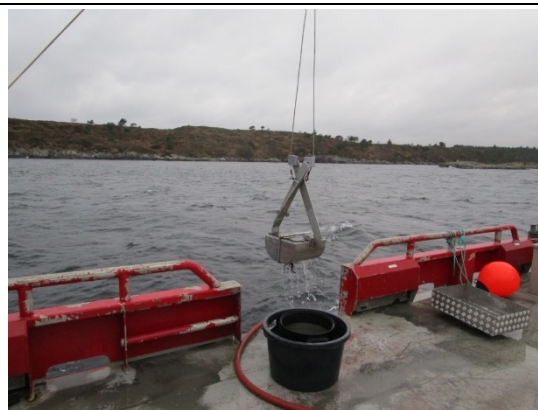
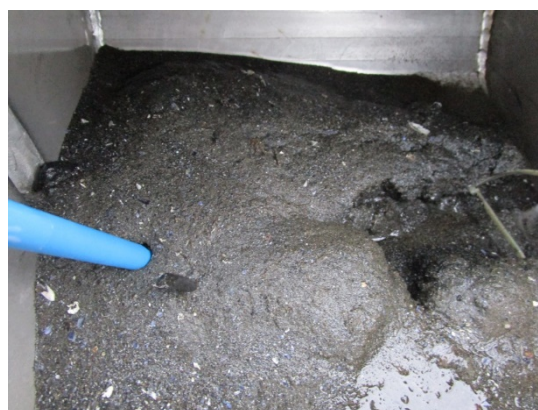
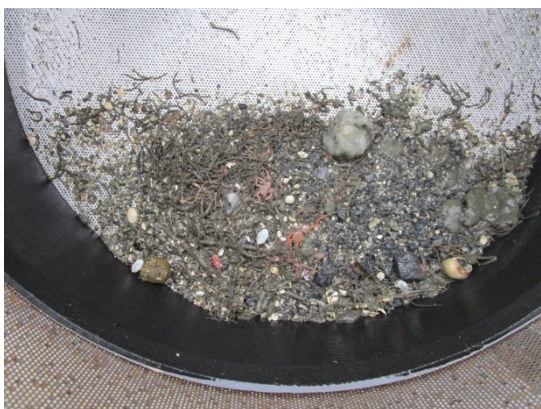
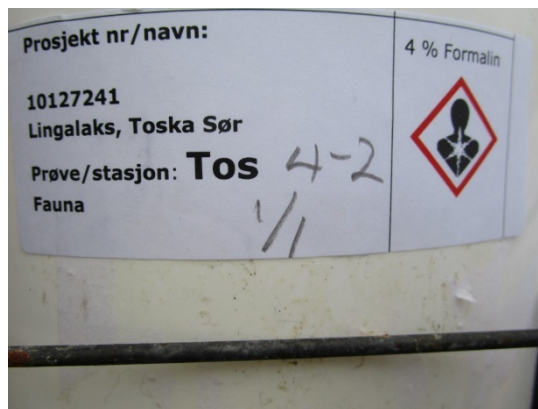
**Figur 2-5. Foto fra feltarbeidet ved Toska S (Foto: DNV GL).**

Utstyret på dekk i M/S «Onglesund».

Van Veen grabb (0,1 m<sup>2</sup>) på vei ombord.

Van Veen grabb (0,1 m<sup>2</sup>) på «mottaksbord».

Bunnprøve i grabben, måling av pH, stasjon Tos 2.

Siktet og vasket bunnprøve i sikt (1 mm), stasjon Tos 3.

Prøvebeholder med fiksert bunnprøve.

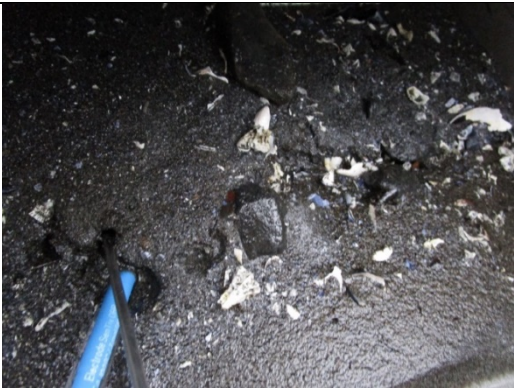
| | <p><b>Tos 1 – anleggsstasjon (C1)</b></p> <ul style="list-style-type: none"> <li>• Gråsvart/mørkegrått, finkornet sediment (Tos 1-1, Tos 1-3).</li> <li>• Mer finkornet sand, lysere farge (Tos 1-2)</li> <li>• Småstein.</li> <li>• Lite dyr. Litt børstemark og skjell (<i>Thyasira</i>).</li> <li>• Skjellrester (blåskjell).</li> <li>• Et skalpellhåndtak i plast.</li> </ul> |

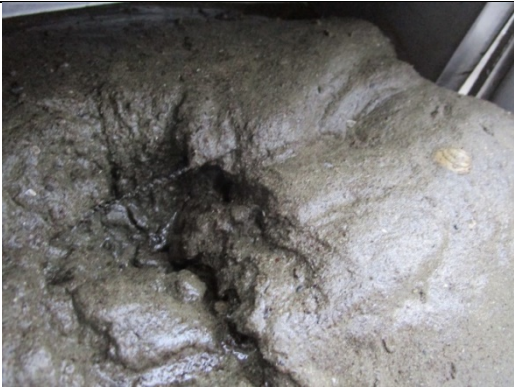
| | <p><b>Tos 2 – overgangsstasjon (C3)</b></p> <ul style="list-style-type: none"> <li>• Grålig finkornet sand.</li> <li>• Gravende sjøpiggsvin. Børstemark.</li> <li>• Én strips (buntebånd).</li> <li>• Mange småstein.</li> </ul> |

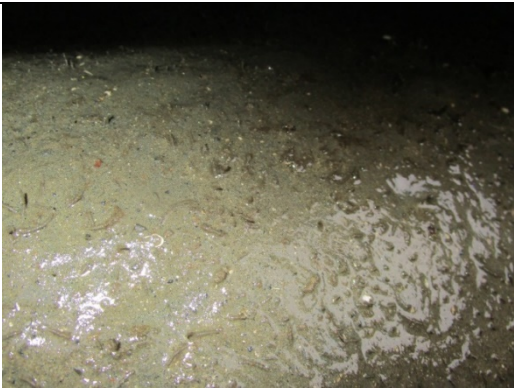
| | <p><b>Tos 3 – ytre overgangsstasjon (C2)</b></p> <ul style="list-style-type: none"> <li>• Olivengrønt sediment.</li> <li>• Finkornet sand med mudder.</li> <li>• Slangestjerner.</li> <li>• En del småstein</li> </ul> |

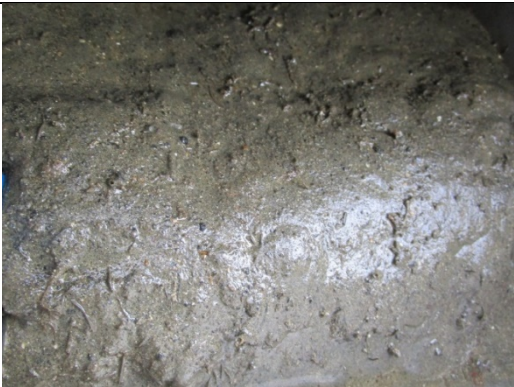
| | <p><b>Tos 4 – referansestasjon</b></p> <ul style="list-style-type: none"> <li>• Olivengrønt mudder og fin sand.</li> <li>• Litt småstein.</li> <li>• Børstemark.</li> <li>• Litt løv.</li> <li>• En bit av et plastikkdrikkebeget.</li> </ul> |
