Dato: 29.10.2025  
Dokumentnr.: 119588n1  
Prosjektnr.: 115837  
Utarbeidet av: Eivor Linga  
Kontrollert av: Janne Reitbakk/Eirik Hegland

**Asker. Heggumstubben 1-7**

**Områdestabilitet, notat iht. NVE Veileder nr. 1/2019 «Sikkerhet mot kvikkleireskred»**

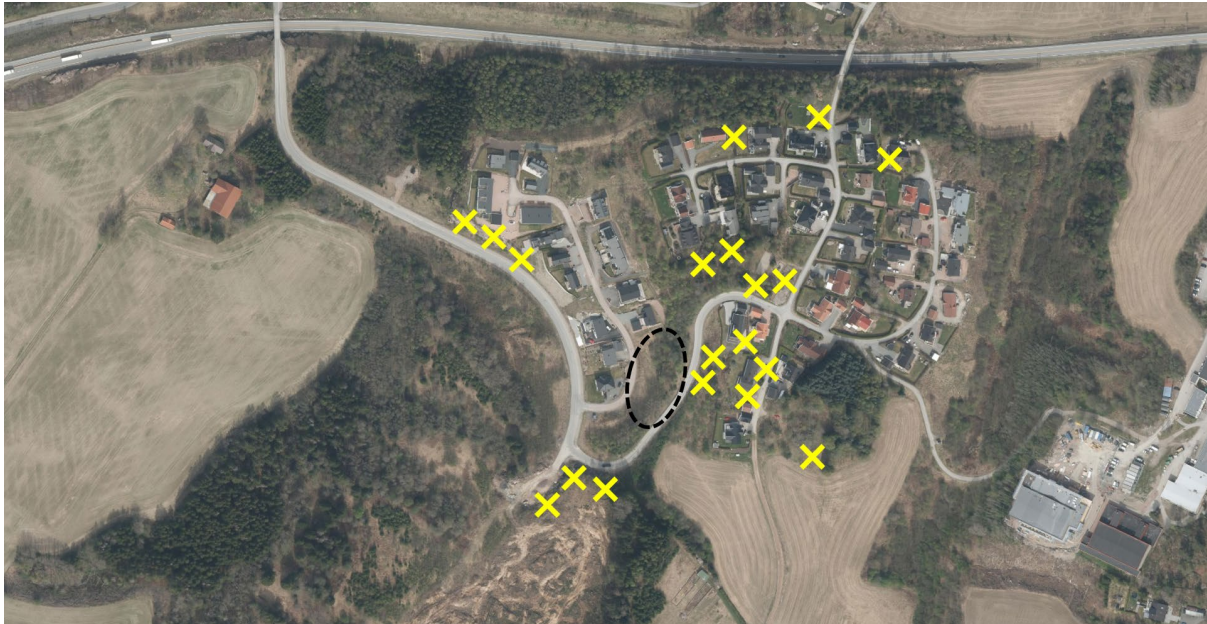
Figur 3. Flyfoto fra 2024 med markert berg i dagen og aktuell tomt (hhv. gul og svart).

eldre boligfelt. Terrenget i området er ellers preget av skog og dyrket mark. Det er registrert berg i nærheten av tomtene, markert med gule kryss i Figur 3.

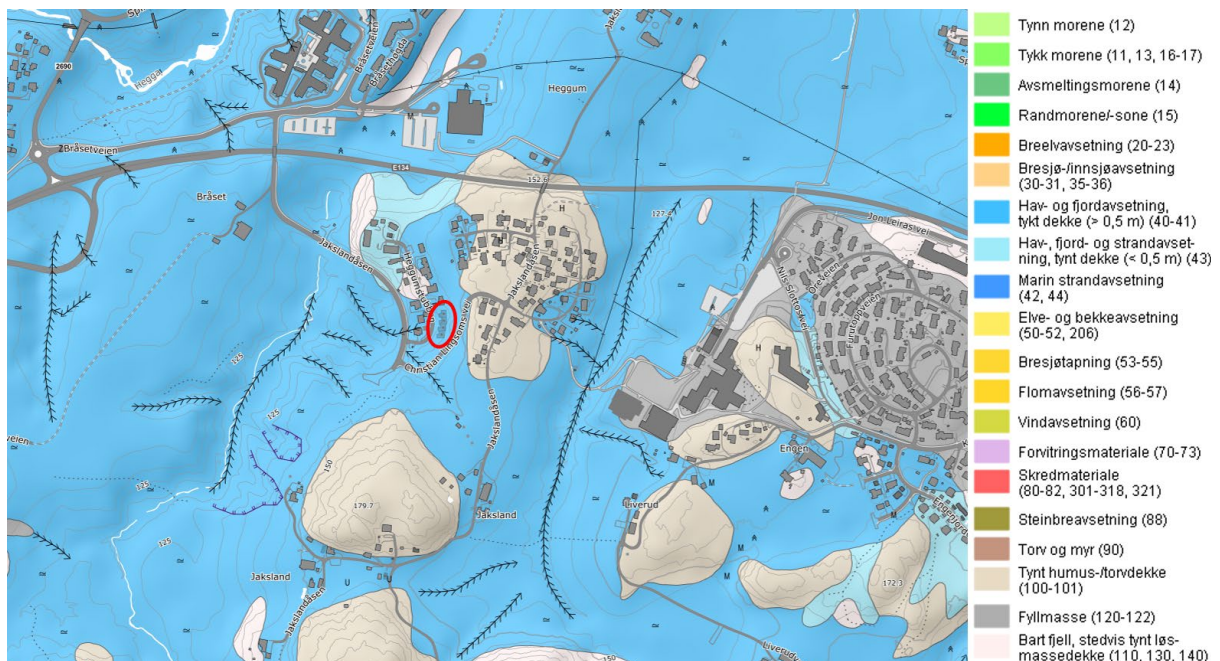
Figur 4. Utklipp fra NGUs kvartærgeologiske løsmassekart. Aktuell område er innenfor rød ring.

NGUs kvartærgeologiske løsmassekart beskriver forventede løsmasser på aktuelle tomter som et sammenhengende og tykt dekke av hav- og fjordavsetning, markert med blå farge i Figur 4. Nord for tomtene er det ventet tynnere dekke av tilsvarende masser (lys blå) eller bart fjell (lys rosa), og mot toppen av Jakslandåsen i øst er det ventet et tynt dekke av organisk materiale (lys brun).

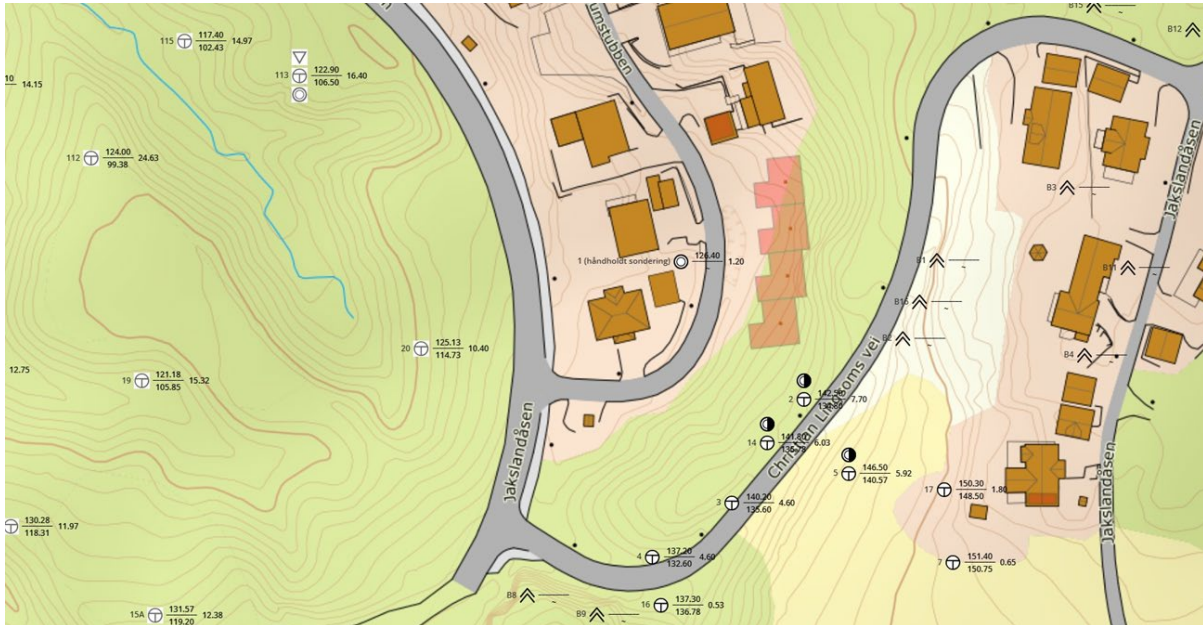
Figur 5. Utførte boringer fra området, ref. [1]-[2]. Utklipp fra vedlegg 1.

GrunnTeknikk har utført grunnundersøkelser på området både 2018 og 2021, ref. [1]-[2]. Samlet borplan er vist i Figur 5 og vedlegg 1.

Grunnundersøkelsene viser at dybden til berg øker fra bart fjell på Jakslandåsen i øst til ca. 25 m i ravineterrenget i vest. Nærmeste sondering (ca. 20 m vest) er håndholdt og ført 1,2 m til antatt berg, mens nærmeste totalsonderinger i sør er ført 6-8 m til antatt berg.

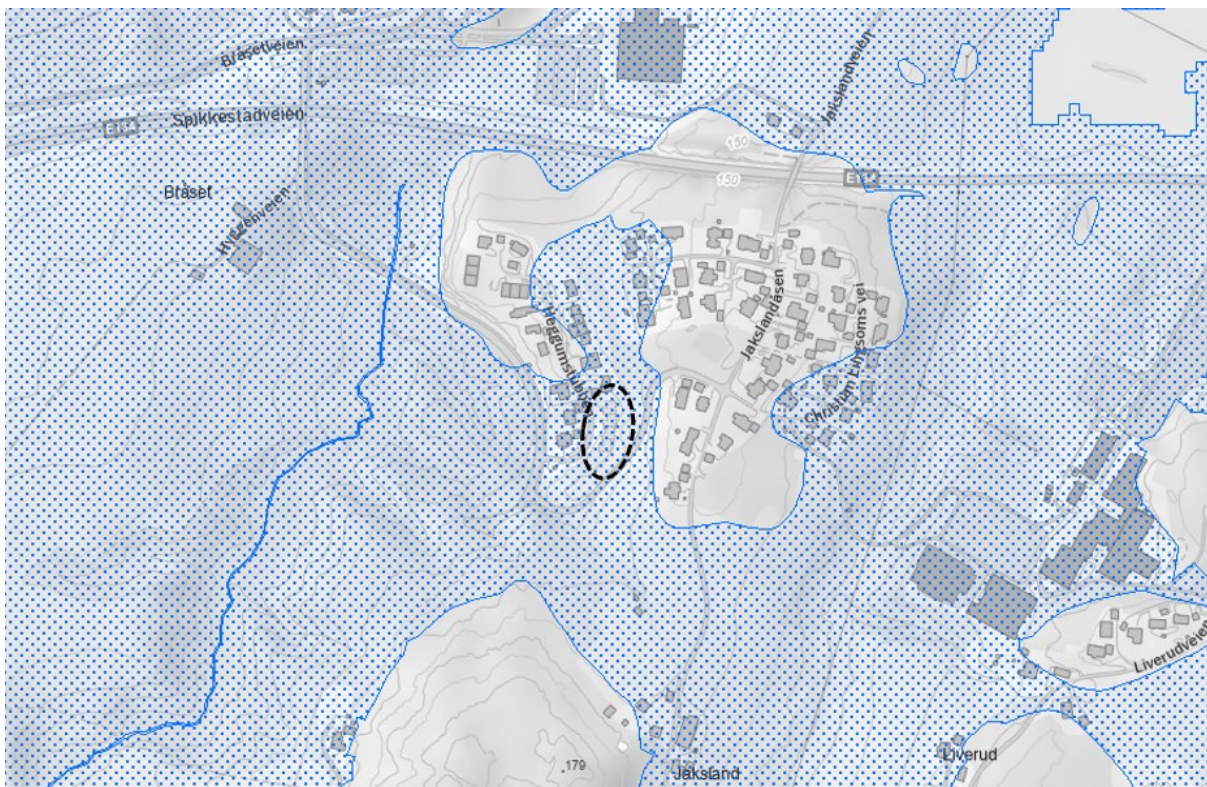
Figur 7. Utslipp fra NVEs temakart Kvikkleireskredfare, med aktuell tomt markert i svart.

NVEs temakart *Kvikkleireskredfare* benyttes i vurdering av områdestabilitet og viser blant annet registrerte faresoner og aktsomhetsområder for kvikkleireskred i områder med mulig marin leire, se Figur 7. Kartet viser at tomten ikke ligger i en registrert faresone, men i et aktsomhetsområde (blå skravur) kvikkleireskred.

| | Punkt | Overskrift | Vurdering | Status |
|---|---|---|---|---|
| | 3 | Avgrens områder med terreng som kan være utsatt for områdeskred | Tomten ligger innenfor et aktsomhetsområde for kvikkleireskred, se Figur 7. | |
