# Skredfarevurdering Sæbø

gbnr. 168/2, 168/6, 168/7, 168/12 og 167/5 i Ørsta kommune

Oppdragsnr.: 52503648 Dokumentnr.: RA-INGGEO-01 Revisjon: J01 Dato: 2025-07-03

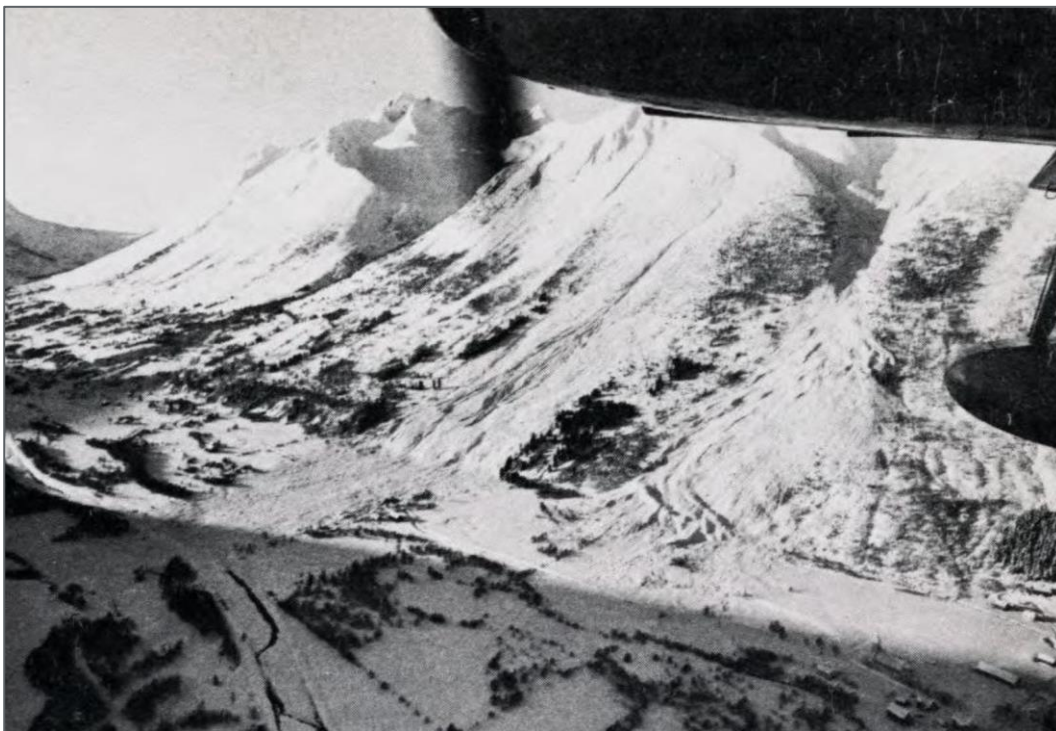
Figur 11 Oversiktsbilde tatt fra lufta i etterkant av snøskredet som gikk 19. februar 1968 [5].

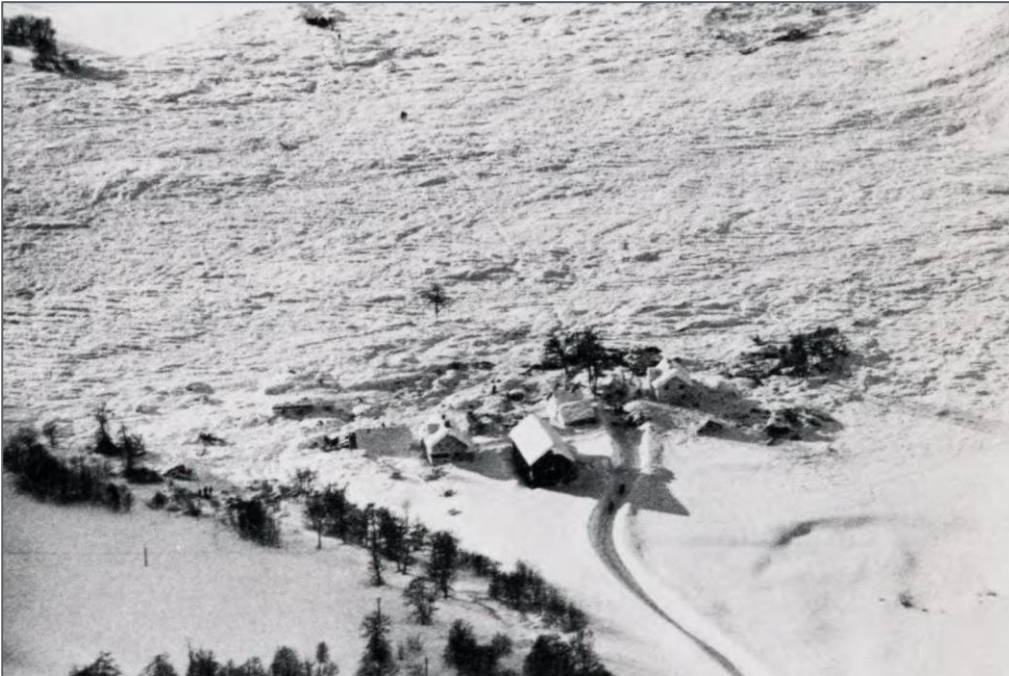
Figur 12 Nærbilde av gården på Rise som ble tatt av snøskred 19. februar 1968, og hvor 3 personer omkom [5]. Gården ble i etterkant ikke bygget opp på samme sted, men flyttet.

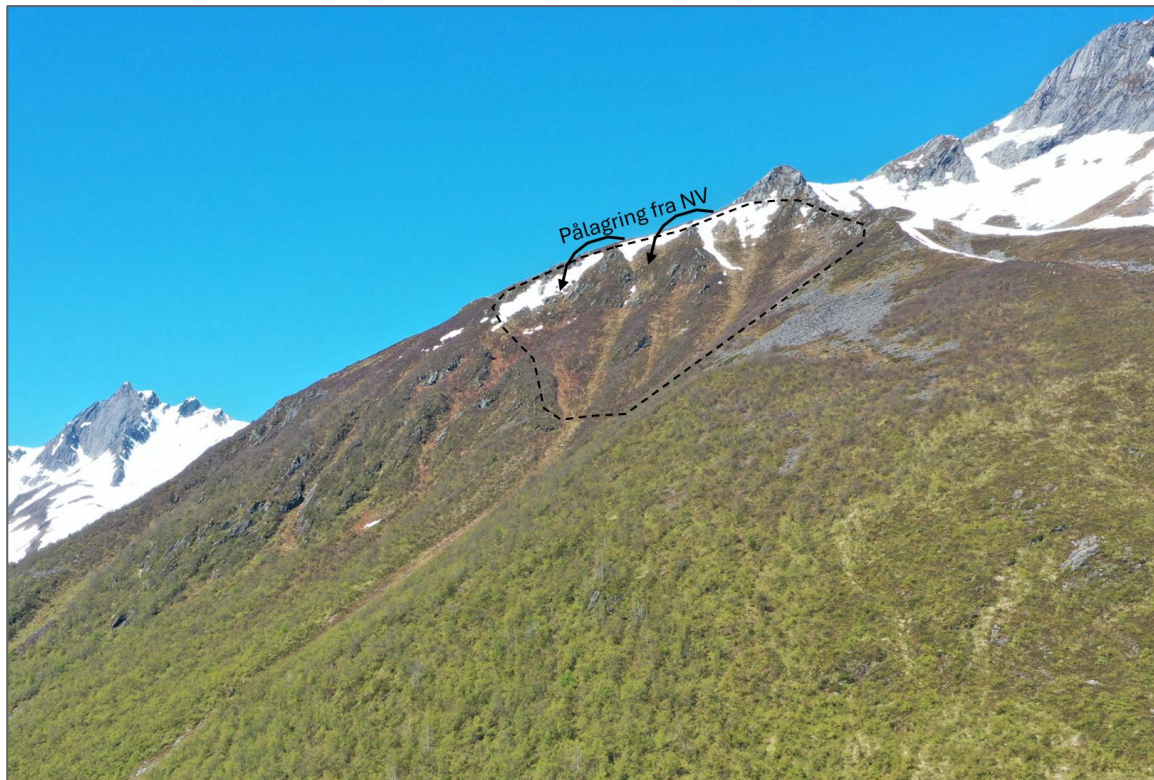
Figur 19 Illustrasjon av pålagring av snø fra nordvest (snøførende vindretning). Løsneområdet ligger vendt mot sør/sørøst, og ligger i le for vindretning og pålagring av snø fra nordvest. Simulert løsneområde er markert i svart stiplet polygon. Bilde tatt mot nordvest.

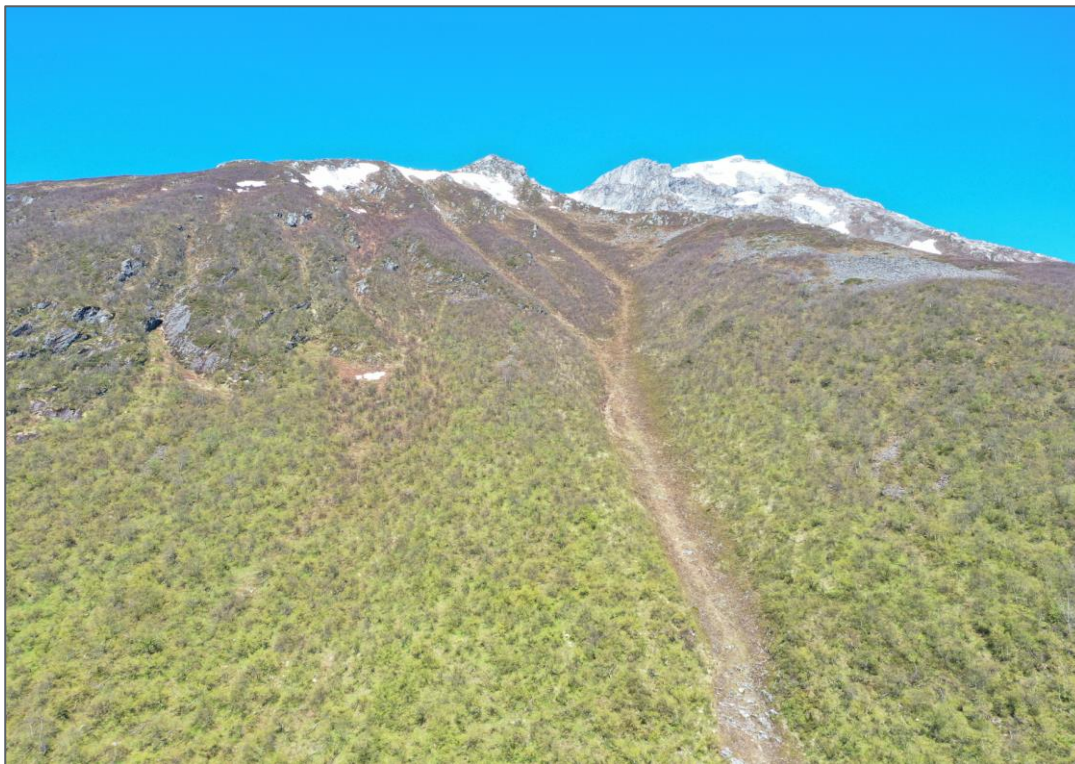
*Bilde 21 Skredløpet til Sletta. Bilde tatt oppover mot nord.*

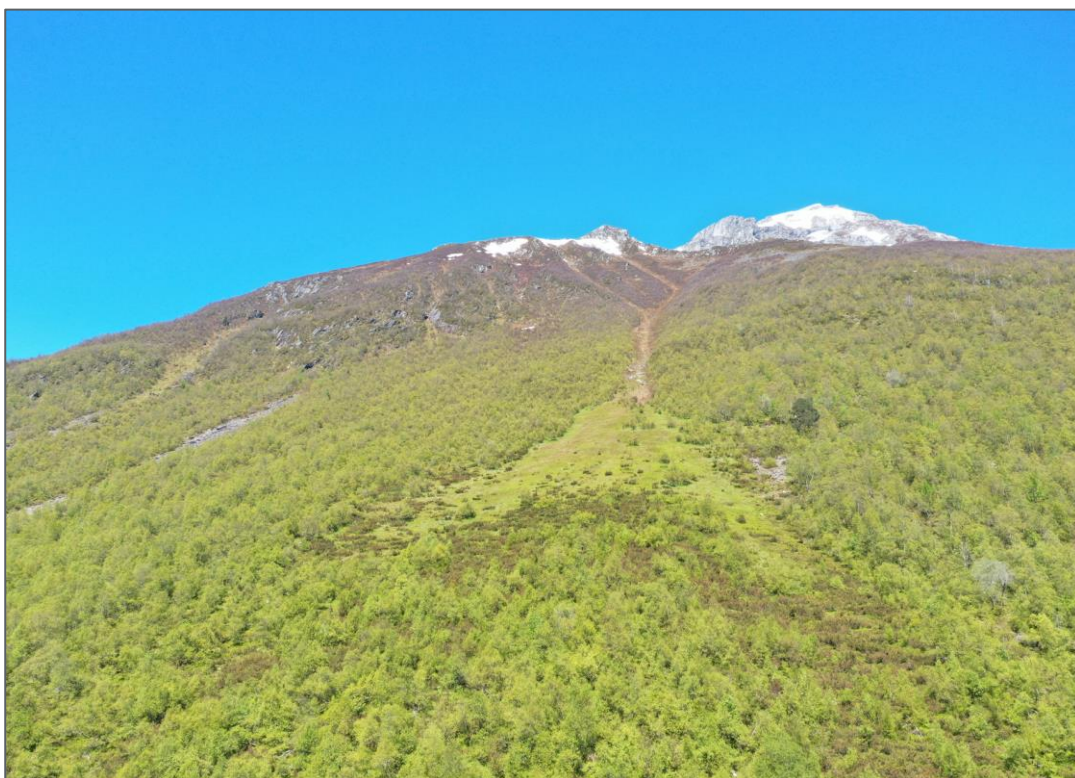
*Bilde 22 Skredløpet til Sletta, med tydelig avsetninger og spor fra snøskred. Bilde tatt oppover mot nord.*
