## Rehabilitering av betongkonstruksjoner til bekkeinntak

### Tverrdalselva – Driva Kraftverk

Forenklet - Detaljplan for miljø og landskap

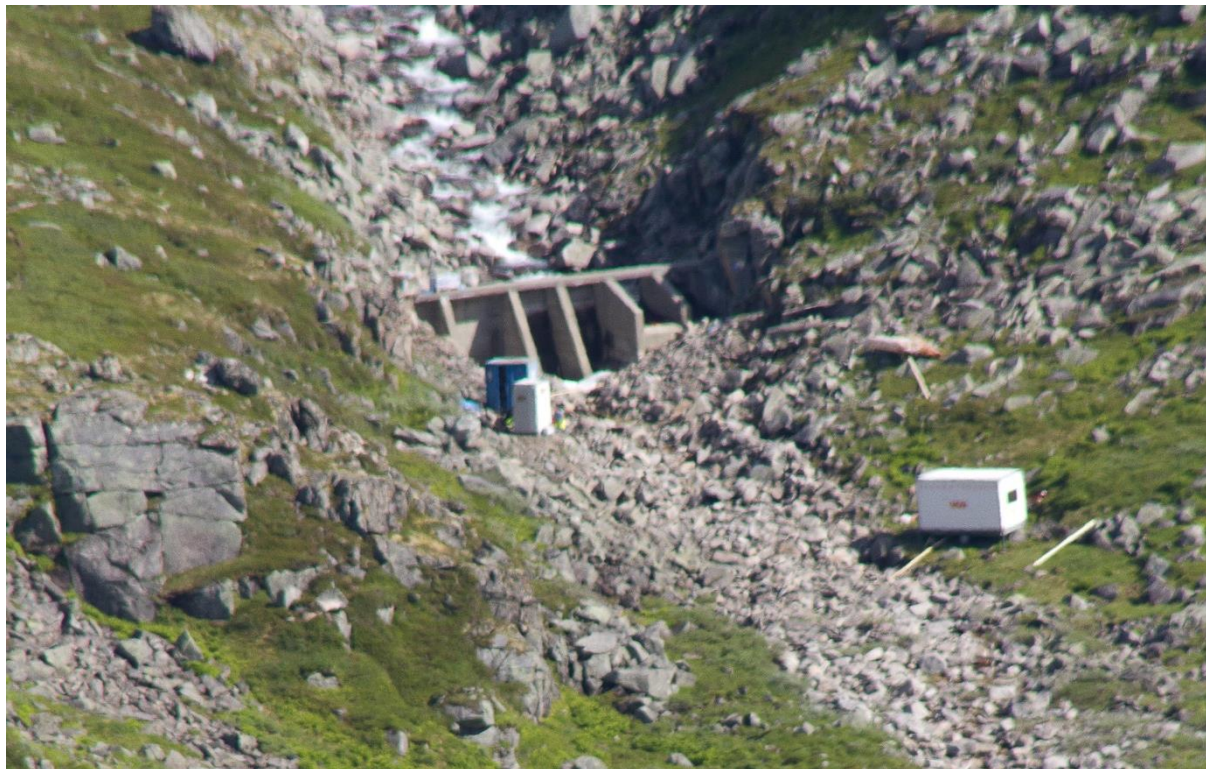
Figur 3. Plassering av brakker og rigg i 2012

Plassering av brakker og lagerareal for materiell tenkes på en eksisterende tipp av renskmasse, like nedstrøms inntaket. Dette riggarealet ble også benyttet sist det ble utført vedlikeholdsarbeider i 2012, illustrert med bildet i figur 3. nedenfor. Arealbruksplan for tiltaket er illustrert i figur 4. nedenfor.
