Dato: 03.12.2025  
Dokumentnr.: 119652n1\_Rev 1  
Prosjektnr.: 115868  
Utarbeidet av: Rebecca Halvarsson  
Kontrollert av: Geir Solheim

**Sandefjord. Haneholmveien 10****Områdestabilitet iht. NVEs veileder 1/2019 «Sikkerhet mot kvikkleireskred»****Sammendrag:**

Foreliggende notat gir en vurdering av områdestabilitetsforholdene i henhold til NVE's kvikkleireveileder 1/2019. Det er utredet en ny faresone, klassifisert med:

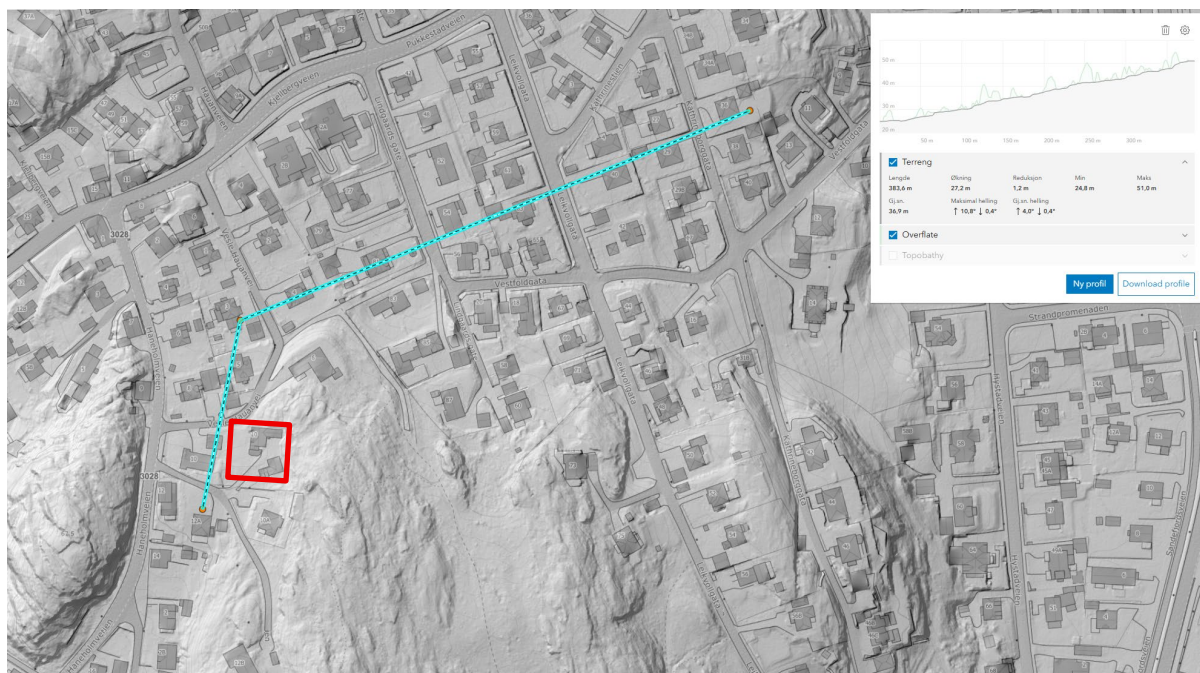
Figur 3 Kart fra hoydedata.no med høydeprofil av skråning mot nordøst. Aktuell tomt er omtrentlig markert med rødt.

Tomta ligger i et boligfelt, mellom to oppstikkende bergkoller i øst og vest, og det går en løsmasserenne nord-sør i terrenget. På vestre del av tomta stiger terrenget generelt mot sør og på østsiden av tomta opp mot fjellkollen i øst. Ifølge [hoydedata.no](http://hoydedata.no) varierer terrenget i foravtrykket til planlagt tilbygg mellom ca. kote +48 til +50. Mot nordøst faller terrenget med en gjennomsnittlig helning på ca. 1:13 og høydeforskjell på ca. 26 m mot Kathrineborggata, hvor skråningen avgrenses av fjell i dagen. Mot sørvest faller terrenget med en gjennomsnittlig helning på ca. 1:17 og høydeforskjell på ca. 11 m. Karakteristiske lengdesnitt fra [hoydedata.no](http://hoydedata.no) for hhv. nordøst og sørvest gående skråninger er vist på neste side.

Det er identifisert skråning med brattere helning enn dette fra planområdet og mot nordøst, vist i Figur 3, som oppfyller terrengkriteriet for å definere aktsomhetssone.

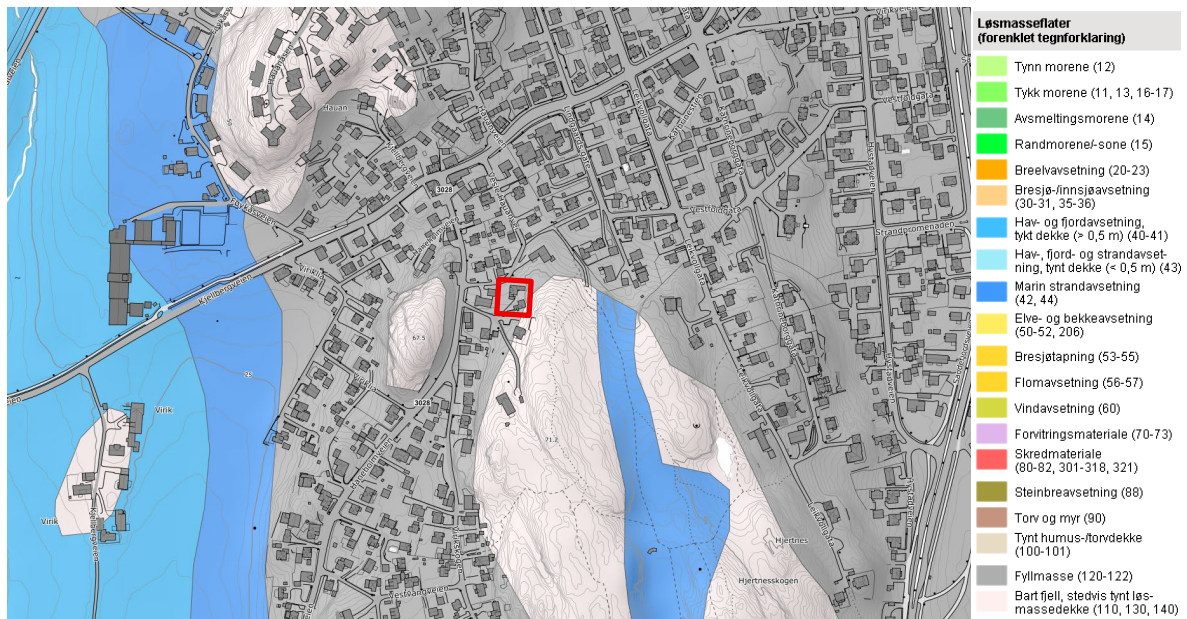
Figur 5 Kvartærgeologisk kart hentet fra NGU.no. Området er omtrentlig markert i rødt.

Kvartærgeologisk kart er vist på Figur 5 og viser forventet grunnforhold. Grunnen er beskrevet som «Fyllmasser» og sier ikke noe om opprinnelig grunn i dypere lag. Områdene i øst og vest er angitt som «Marin strandavsetning» og «Hav- og fjordavsetning», og det forventes også på eiendommen.

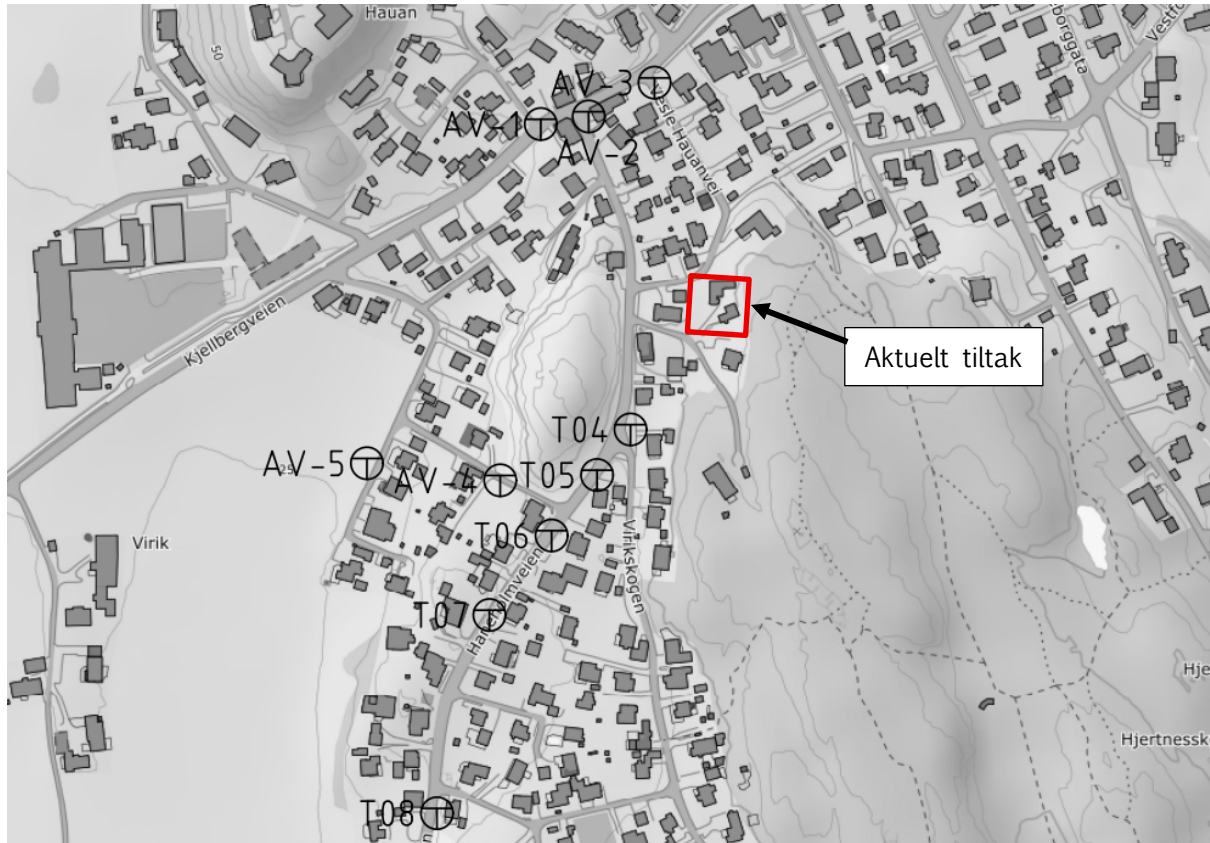
Figur 6 Utsnitt av oversiktsplan, tegning nr 3654-1-01 fra ref. [2].

Grunnundersøkelsene viser generelt et fastere topplag på ca. 1 - 2 m over bløt til meget bløt leire med varierende mektighet på ca. 3 - 24 m. Flere av grunnundersøkelsene viser et underliggende lag av antatt sand og grus over fjell. Leira er klassifisert som kvikkleire og sprøbruddmateriale i opptatte prøveserier i hhv. punkt AV-4 og T06. Bopunkt AV-3 i nord viser kort dybde til fjell (1,5 m).

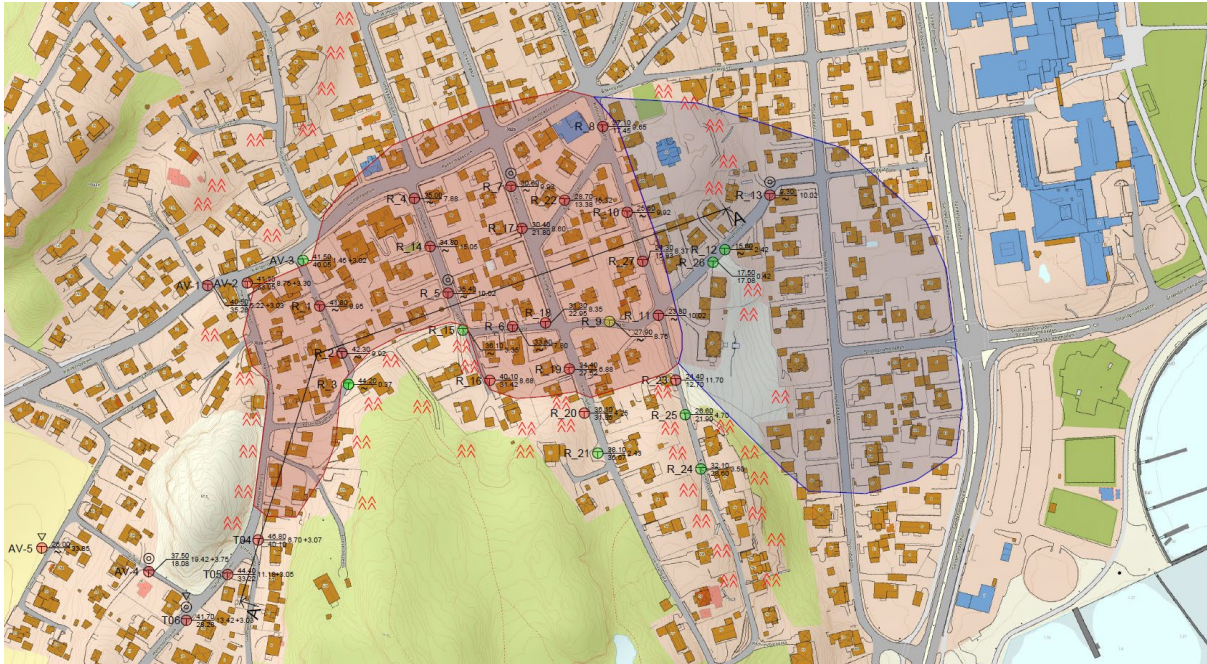
Figur 17 Utsnitt av tegning 119652-2. Avgrensing av mulige løsne- og utløpsområde (løsneområde er vist med rødt og utløpsområde med blått).

Løsne- og utløpsområde er vist i Figur 17 og tegning 119652-2.

Utløpsområde avgrenses iht. 4.6 i NVE's veileder, ref. [1]. For retrogressivt skred vurderes lengde av utløpsområdet i åpent terreng som  $L_u = 1,5 \cdot L$ . For  $L = 160$  -  $390$  m fås da et utløpsområde på ca.  $L_u = 240$  -  $585$  m. Siden det kun er en svært begrenset del av løsneområdet som har en utstrekning lenger enn 300 m, og fjell i bunn av skråningen antas å begrense eller holde tilbake deler av eventuelle skredmasser, vurderes utløpsområde å være ca.  $L_u = 200$  -  $300$  m.

Figur 17 viser omriss av kartlagt faresone, som består av både kartlagt løснеområde (rødt skravert område) og kartlagt utløpsområde (blått skravert område). Lengde av løснеområdet er opptil ca. 390 m og lengde av utløpsområdet er opptil ca. 300 m (pga. topografiske forhold), ref. kapittel 4.5 og 4.6 i NVE's veileder, ref. [1].

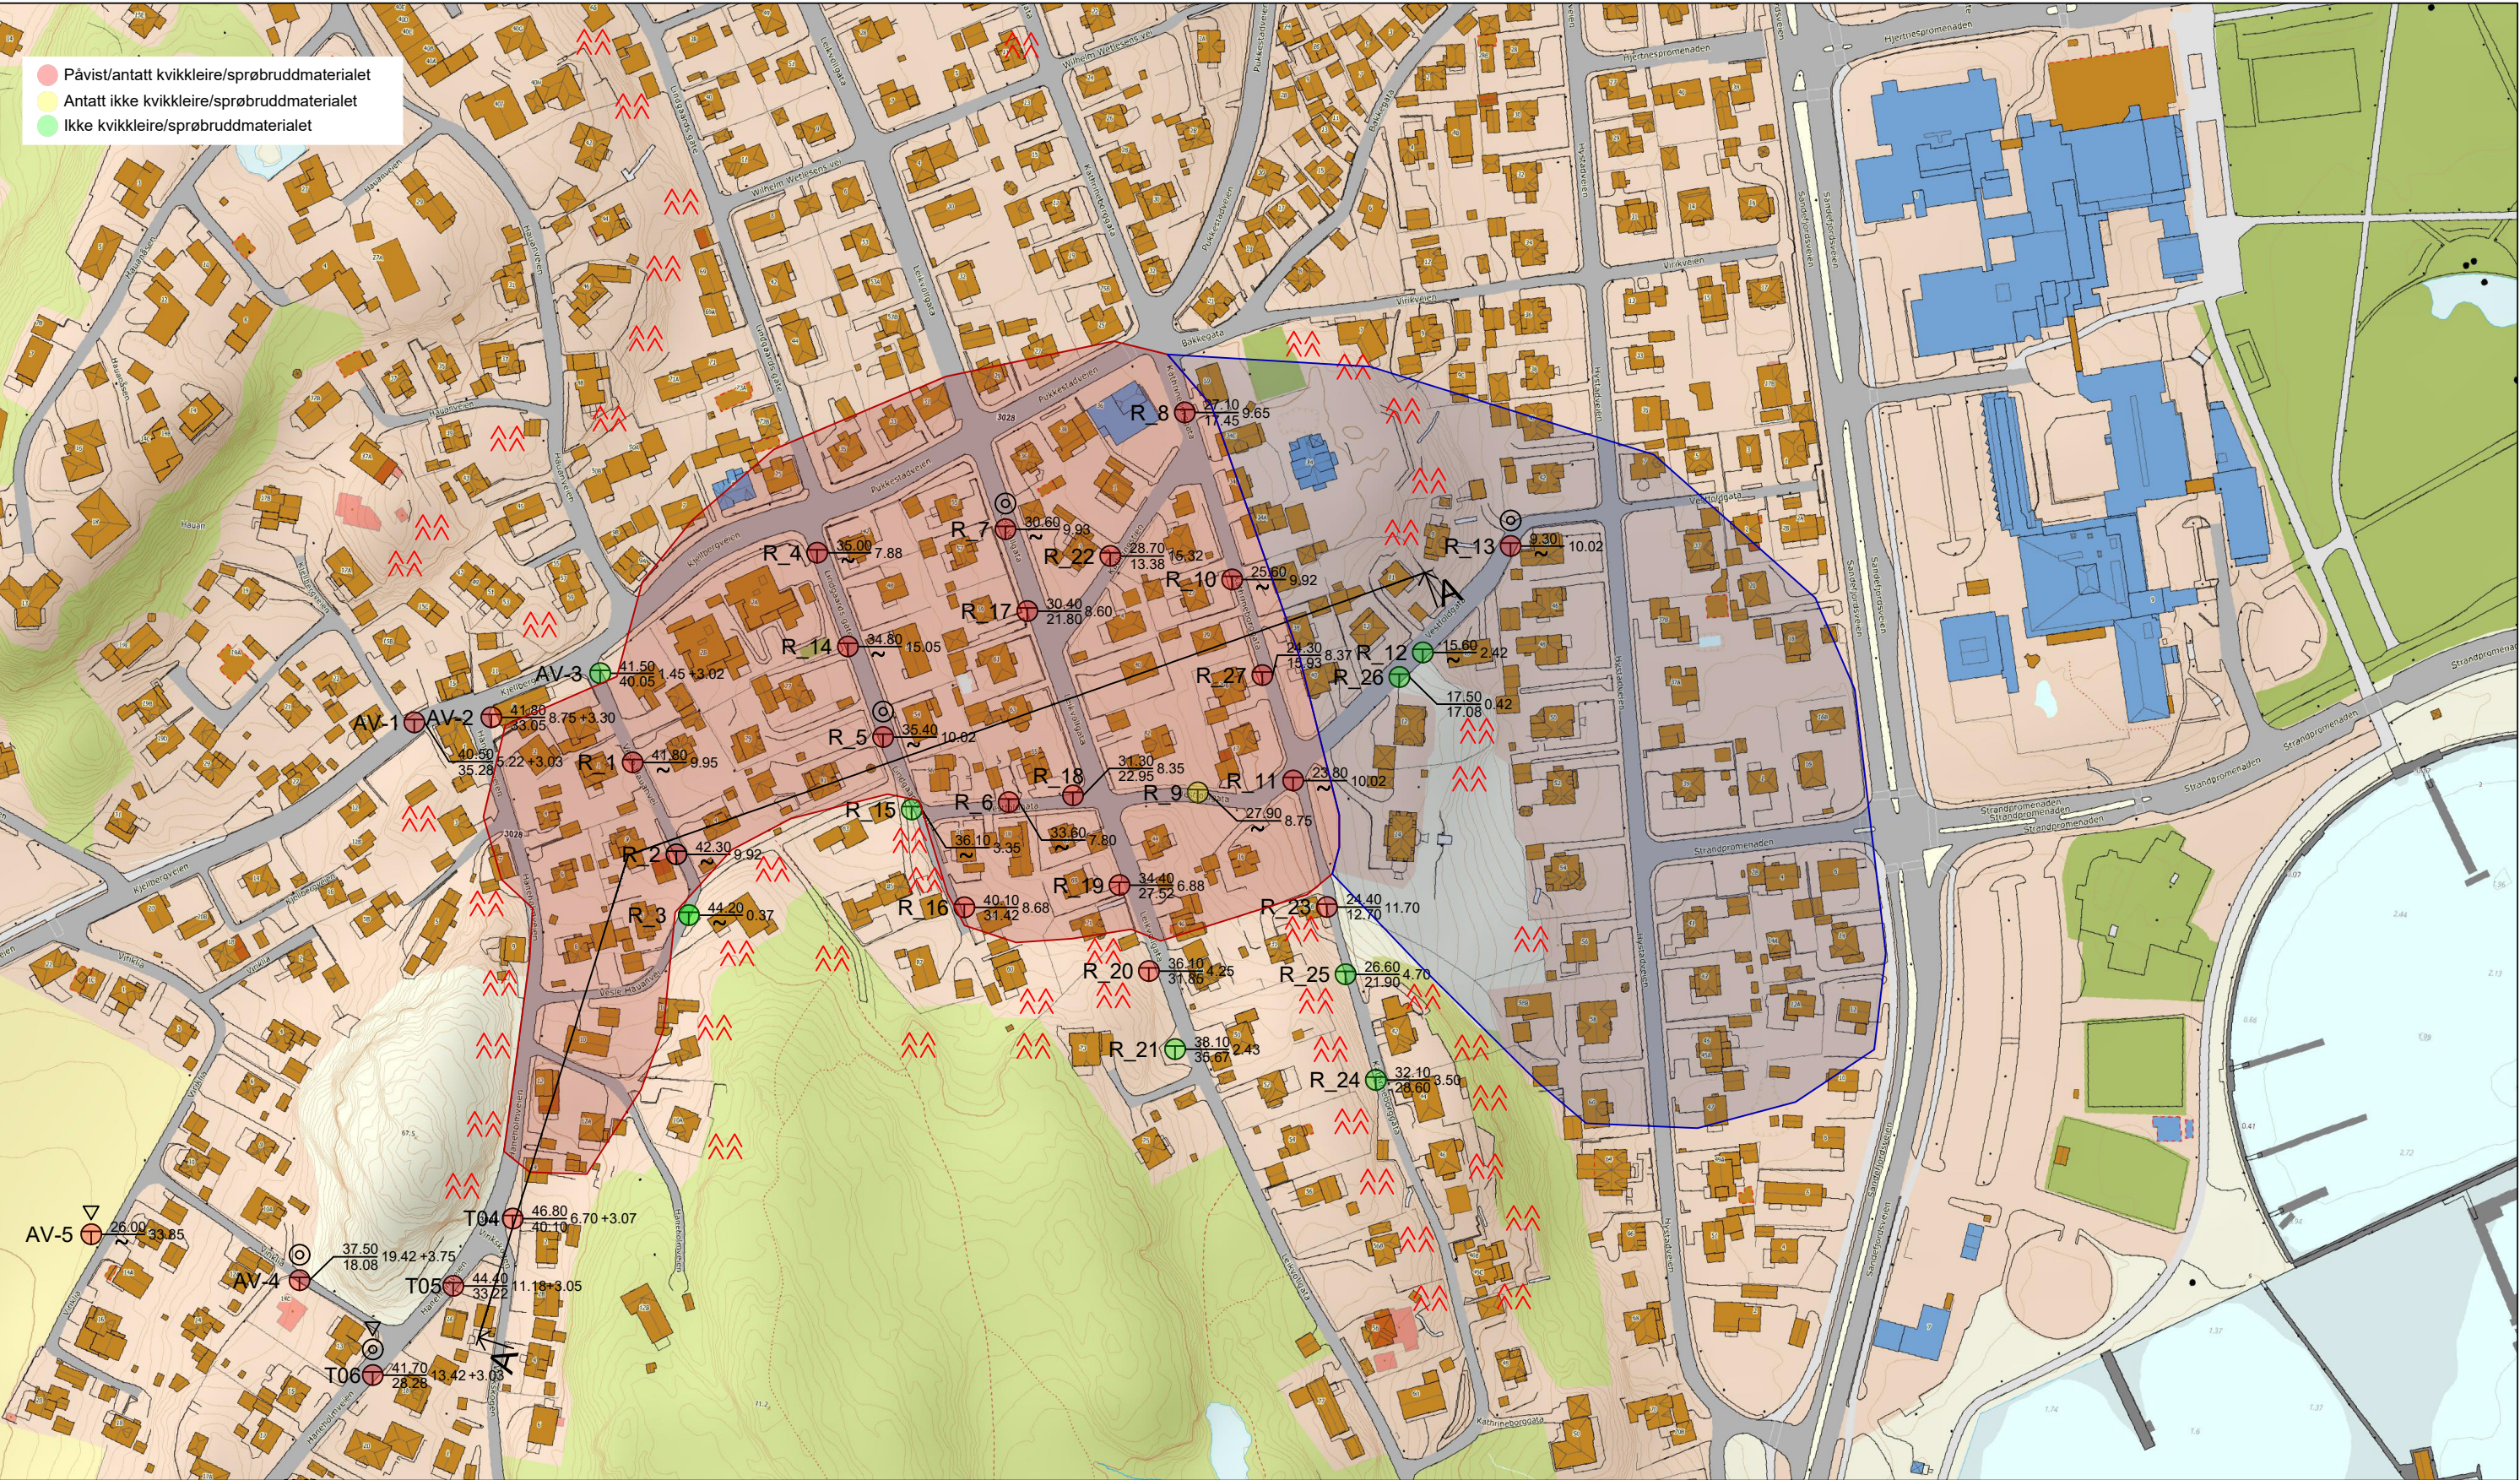
| GRUNNTEKNIKK | | www.grunnteknikk.no<br>Tlf.:45904500 | 119652-2 | |

| Magnus Groven<br>Sandefjord. Haneholmveien 10<br>Løsne- og utløpsområde | | Dato | Tegn. | Kontr. |

| 1 | Justering av utløpsområde etter uavhengig kvalitetssikring . | 02.12.25 | RH | GES |
