Norges
vassdrags- og
energidirektorat

Tiltaksplan

Sikringstiltak mot kvikkleireskred i Sanddøla
ved Formo

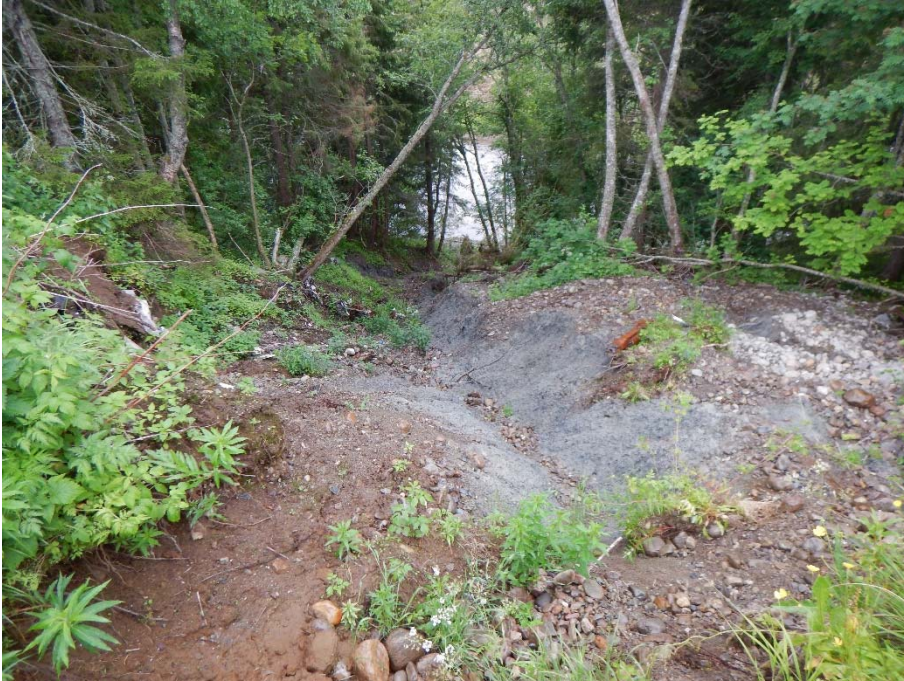
Figur 11: Glidning 1 som starter i toppen av skråningen 11.07.2017. (Foto: NVE/gbh)

Grong kommune meldte om en glidning i den bratte skråningen ned mot Sanddøla ved Formo i uke 27 2017, se plassering i Figur 3 og på bilder i vedlegget. Glidning 1 går fra platået og helt ned til elva. Det har åpnet en ca. 5 m bred og 3 m dyp renne. Denne glidningen ble trolig utløst av vann ut i skråning på ca. kote 87 ved overgangen mellom permeabelt sandlag underliggende leire. Glidning 2 befinner seg lengre ned i skråning. Den har sluppet ca. halvmidt oppe i skråning og omfanget er

omtrent 30 x 40 m. Vegetasjonsdekket er forskjøvet, men delvis intakt. Glidningen har trolig 2-3 meters dybde. Glidning er trolig utløst ved tilførsel av vann med oppbløting i toppsjikt og noe svekkelse i fot pga. erosjon. Det ses ikke direkte sammenheng mellom de to oppståtte glidningene. Glidning 2 utvidet seg fram til befaring 15.08.2017. Meget bløt leire er kommet ned til bredden, trolig kommet fra nivå kote 70+/- . Dette verifiserer grunnboring med indikasjon på kvikk/sensitiv leire på dette nivået. Leire observert på nivå med elva, kote 60-62 vurderes å være relativt fast.

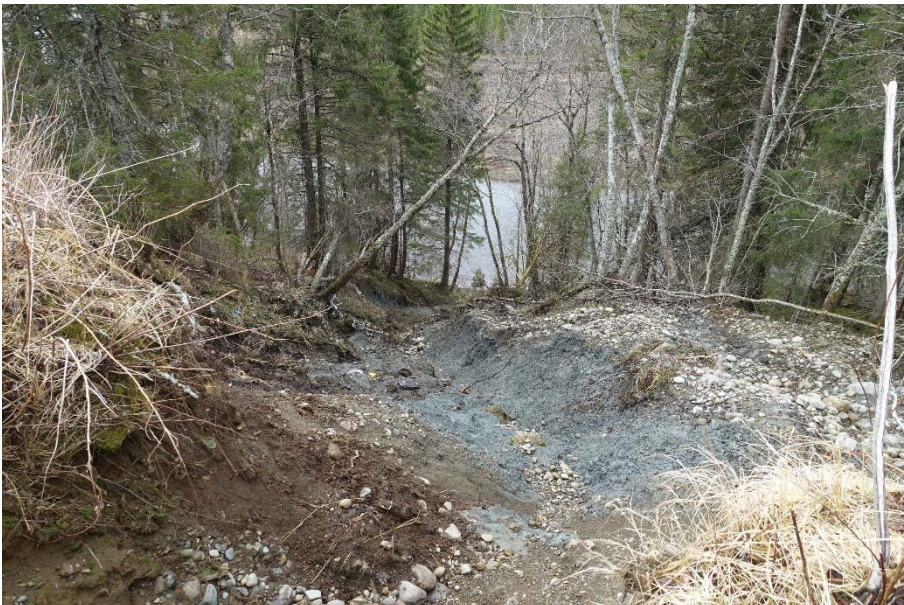
Figur 12: Glidning 1 som har utviklet seg noe sammenlignet med forrige bildet. Bilde tatt på befaring 7.5.2018. (Foto: NVE/phh)

Området ble befart med geoteknikker i mai 2018. De to glidningene hadde blitt noe utvidet pga. erosjon fra overflateavrenning.

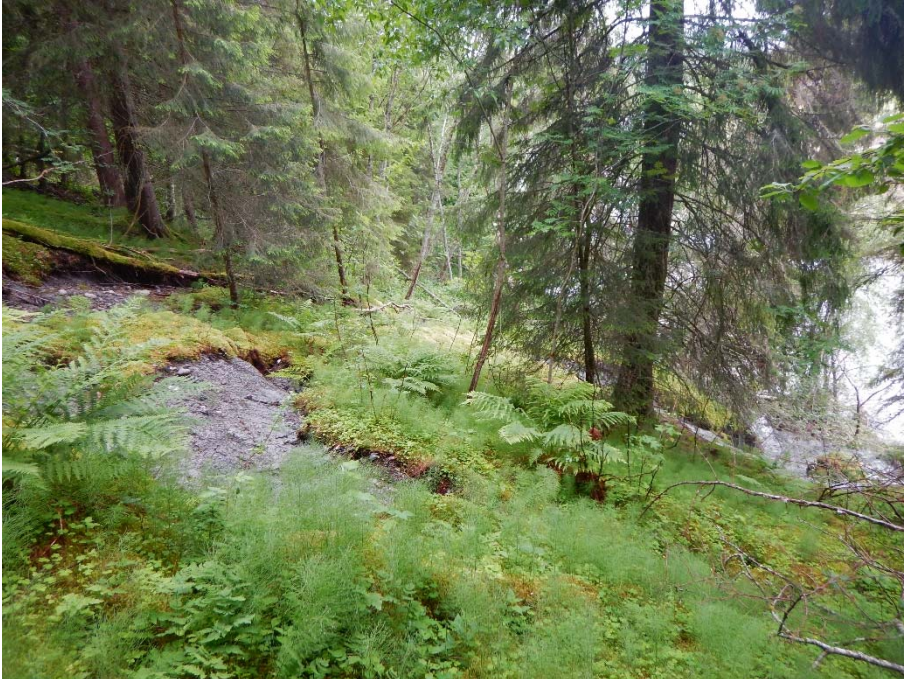
Figur 13: Glidning 2 lengre ned i skråningen 11.07.2017. (Foto: NVE/gbh)

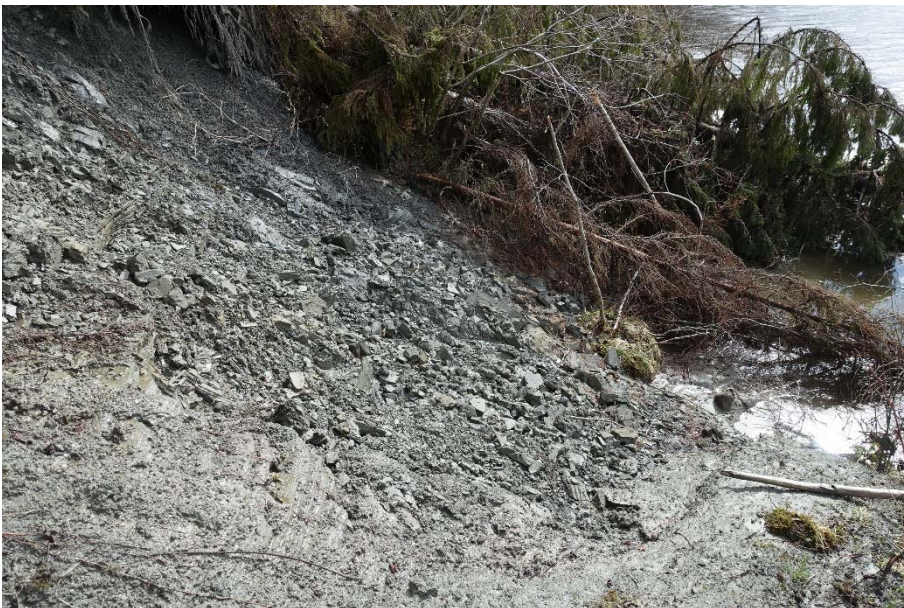
Figur 14: Noe fastere leire ved elvbredden 7.5.2018. (Foto: NVE/phh)

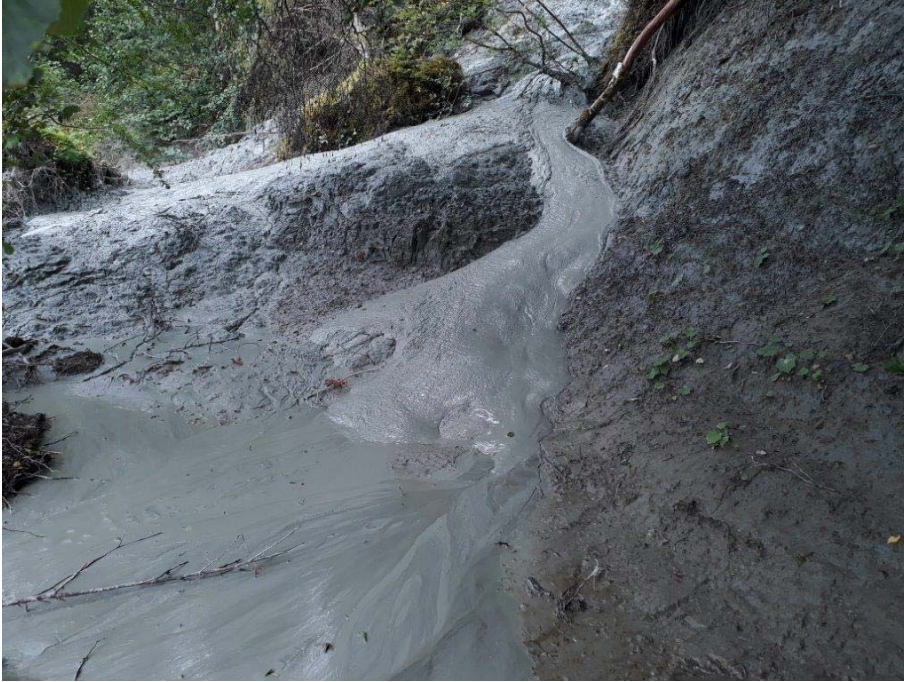
Figur 15: Leire som ble vasket ut fra glidningene. Observert på befaring 15.08.2017. (Foto: NVE/vop)

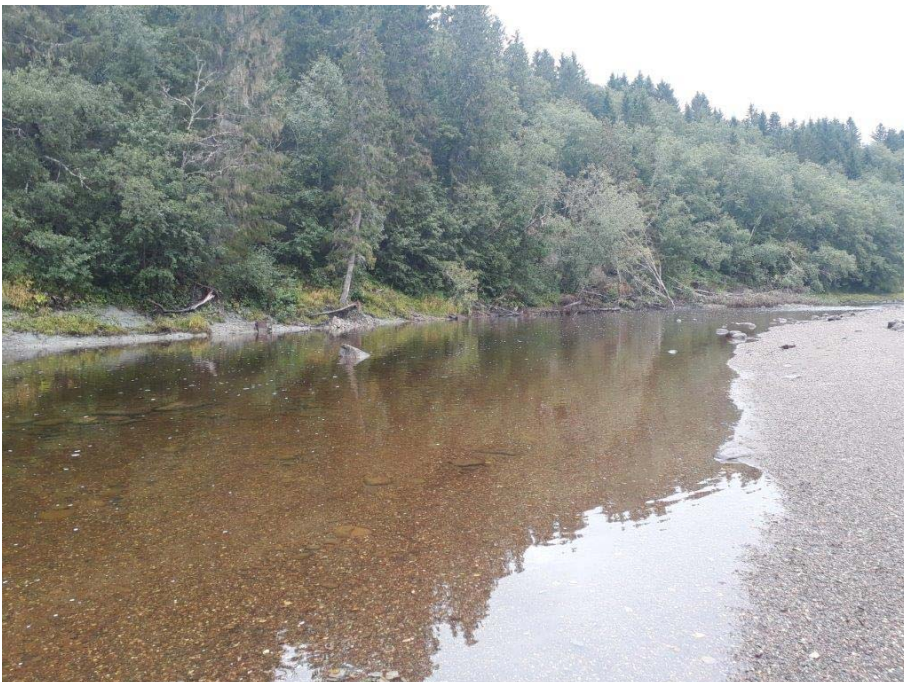
Figur 16: Sideløpet i Sanddøla ved lav vannføring 12.09.2018. Bildet er tatt fra ned- mot oppstrøms med Formoøya til høyre i bildet og skråningen som skal sikres til venstre. (Foto: NVE/vop)

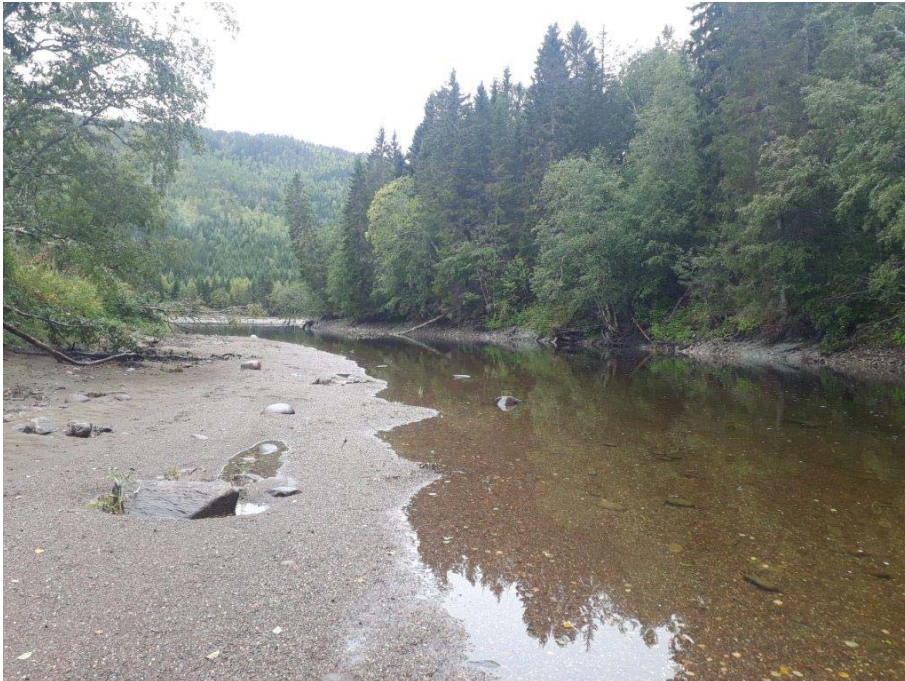
Figur 17: Sideløpet i Sanddøla ved lav vannføring 12.09.2018. Bildet viser den bratte skårningen der det er planlagt støttefylling til høyre og Formøya der kompensasjonsgraving skal utføres til venstre. (Foto: NVE/vop)

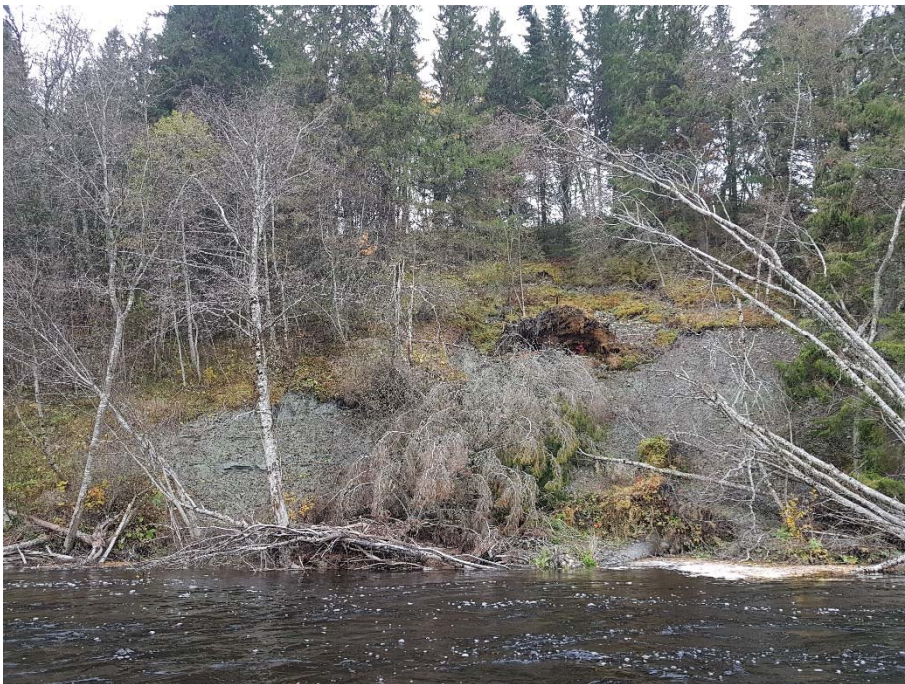
Figur 18: Bilde av skråningen sett fra elva, 15.10.2018. (Foto: NVE/phh)

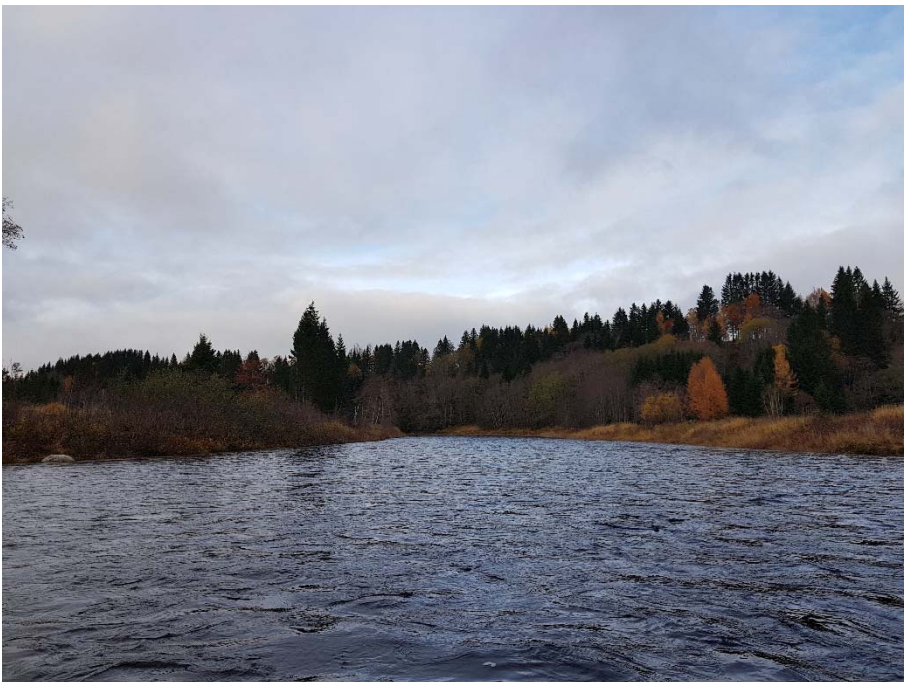
Figur 20: Sideløpet i Sanddøla ved Formo. Formøya til venstre og begynnelsen av skråningen som skal sikres til venstre. (Foto: NVE/phh)

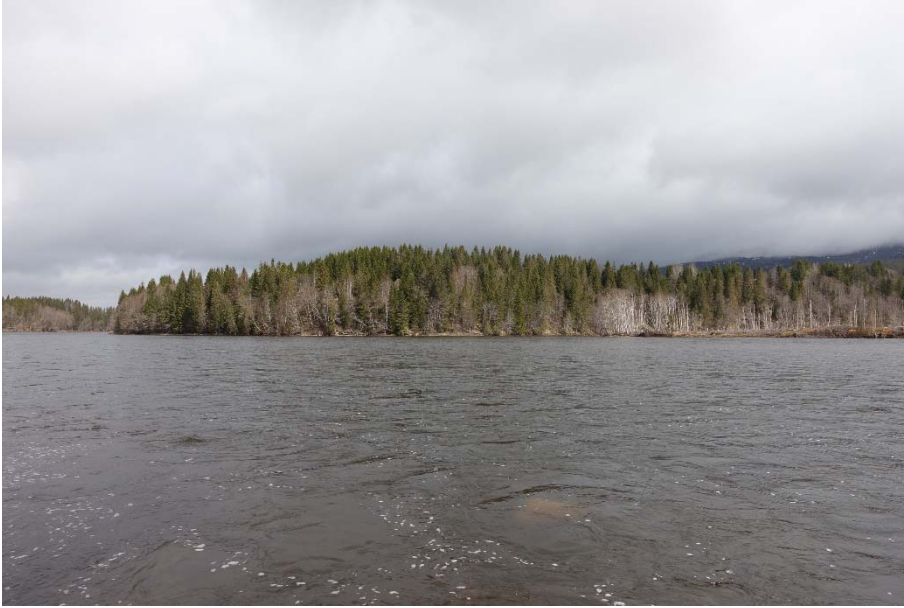
Figur 21: Skråningen ved Formo sett fra vestbredden til Sanddøla. (Foto: NVE/phh)
