## NOTAT

| OPPDRAAG | <b>Ny båthavn Markhus, Etne kommune</b> | DOKUMENTKODE | 10268821-RIGberg-NOT-001 |
| EMNE | Skredfarevurdering iht. TEK17 | TILGJENGELIGHET | Åpen |

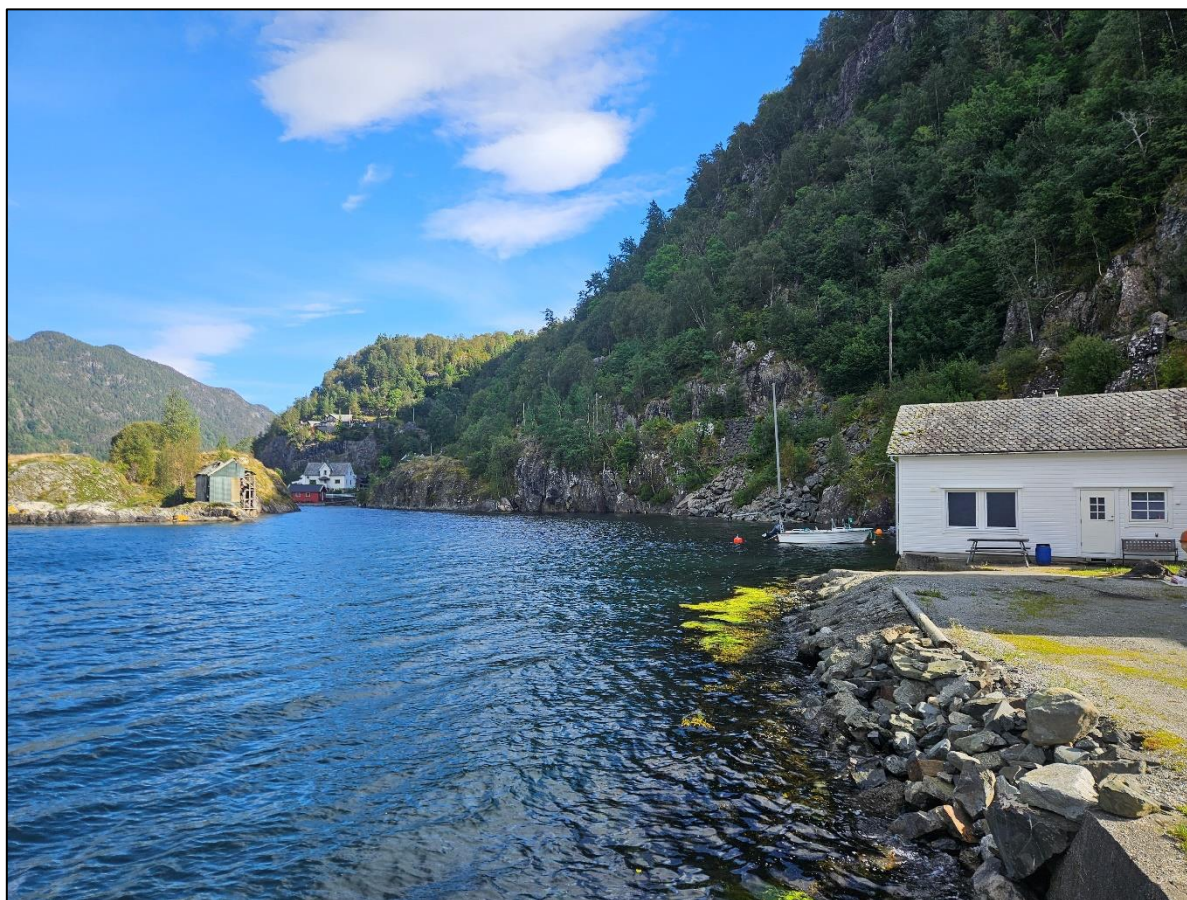
Figur 3. Oversiktsbilde kartleggings- og påvirkningsområdet. Sett mot nordøst.

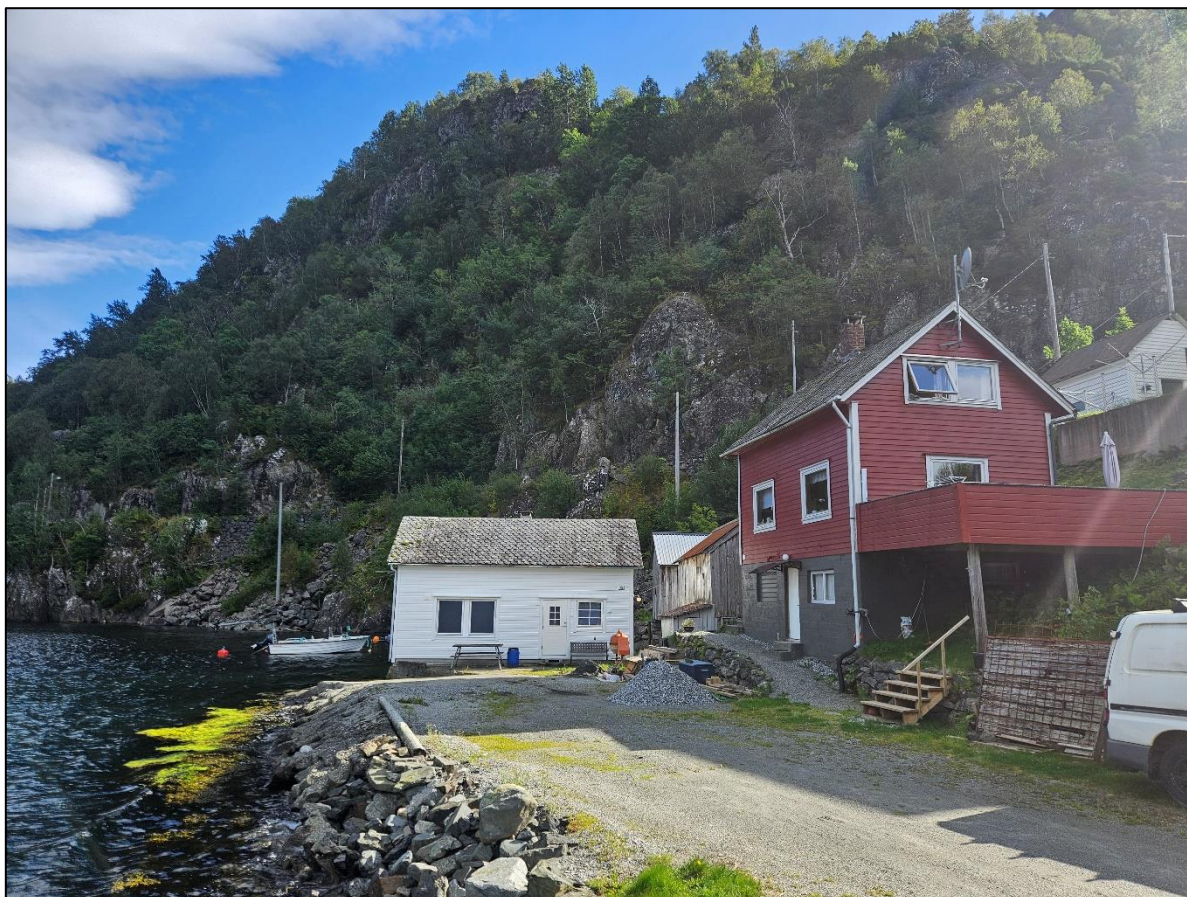
Figur 4. Oversiktsbilde av påvirkningsområdet. Sett mot nordøst.

Det aktuelle kartleggingsområdet dekker deler av fjorden ved eiendommen gbnr. 11/3 mellom Hamnaholmen og Markushamn nr. 15 på Markhus i Etne kommune (Figur 1). Sørøst for området er det bratte bergpartier som strekker seg opp til Øvre Markus nr. 103 på kote 190. Helningen varierer fra 10-90°, og er brattest opp til kote 120 (Figur 2). På kote 10-20 går Markhusvegen gjennom påvirkningsområdet (Figur 3). På oppsiden av veien er det vekselvis veiskjæringer og naturlig bratt terreng (Figur 4). På nedsiden av veien er terrenget opp mot 70-90° ned til fjorden.

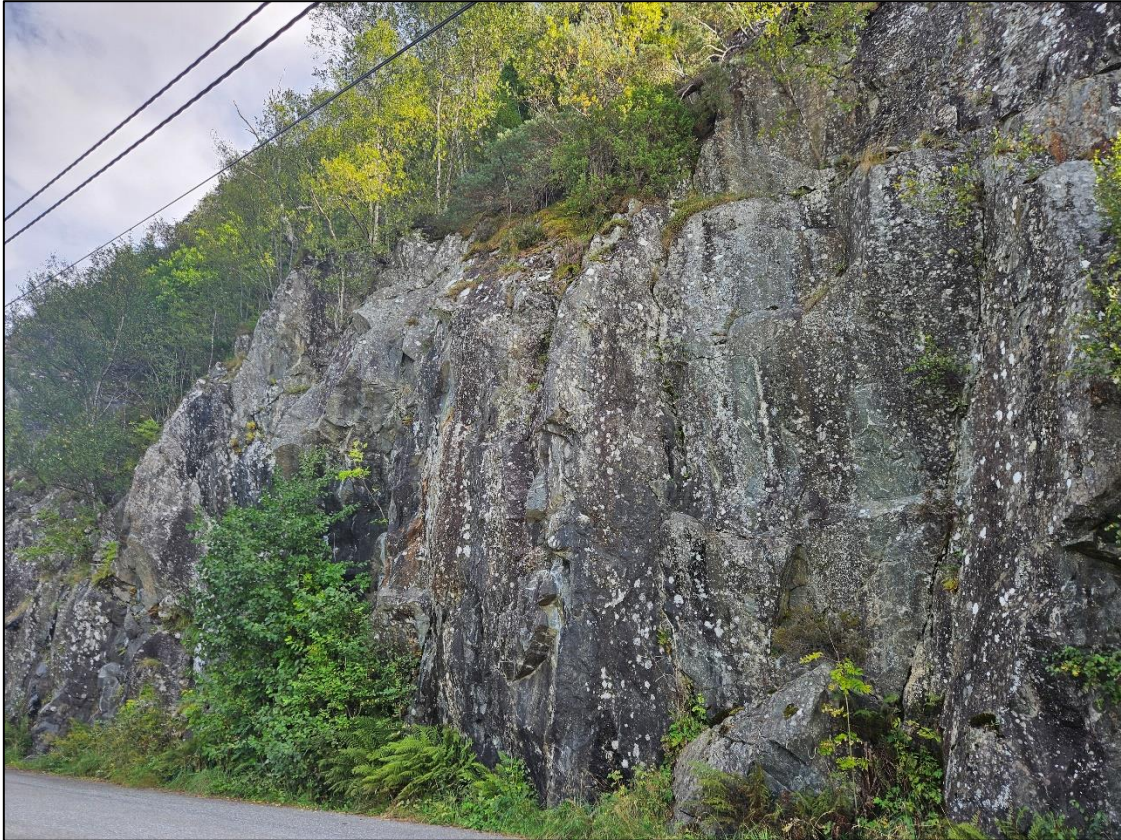
Det er mange mindre avløste blokker < 1 m<sup>3</sup> i bergpartiet på oversiden (østsiden) av veien (Figur 8). Steinsprang herfra kan også ha utløp ned mot sjøen. I nordlig ende av kartleggingsområdet er det en utflating etter veien og lavere bergskrenter på oppsiden av veien. Her vil ikke steinsprang nå ned i sjøen. Det er områder med ur/fyllmasser på nedsiden av veien som bremser eventuelle steinsprang i den midtre delen og utløpet er redusert til et par meter ut i sjøen. I det sørlige området er det bratt bart berg der blokkene vil kunne nå ned til sjøen. Her kan blokker knuses og få større sprettlengde. Utløpet er beregnet til ca. 5-15 m ut i sjøen. Sannsynligheten for steinsprang inn kartleggingsområdet er vurdert større enn 1/100.

*Figur 8. Bergskrent/skjæring på oppsiden av veien.*

Aktuelle sikringstiltak er rensk, spredt bolting, montering av bergbånd og muligens også steinsprangnett i områder med småfallent berg. Firma med ingeniørgeologisk og skredfaglig kompetanse må prosjektere sikringstiltakene. Bergkyndig sikringsentreprenør må utføre sikringstiltakene.

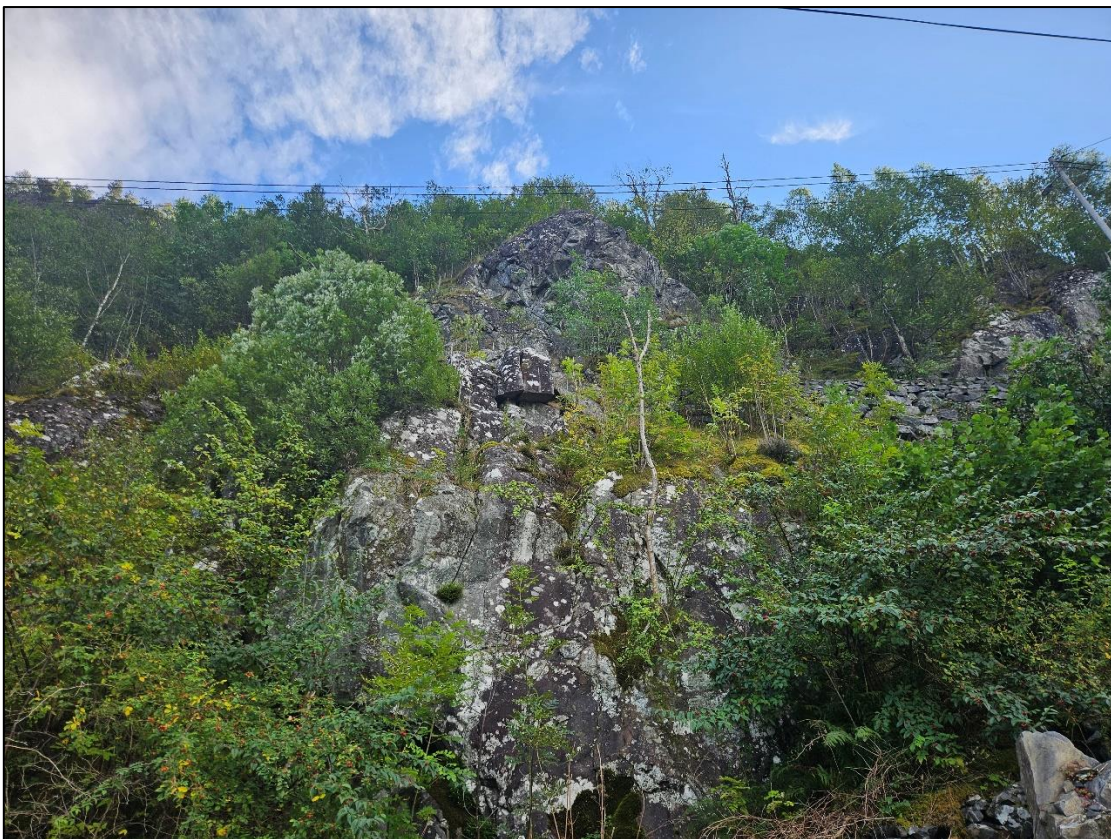
Det er observert et par avløste partier i området mellom fjorden og veien. Det er en blokk på 1 m<sup>3</sup> som er avløst og mangler fot på undersiden (Figur 9). Denne blokken er rett ved veikanten og vil kunne ha utløp i fjorden. Terrenget slaker noe ut de siste meterne før vannet, men blokken er vurdert å kunne nå ut i vannet og eventuelt sprette noen meter ut. Dersom blokken knuses i mindre deler (flogstein), kan sprettlengden bli større, opp mot 5-15 m. Sannsynligheten for at blokken når kartleggingsområdet er vurdert større enn 1/100. Langs resten av sjølinjen er det blanding av ur/fyllmasser og glatte bergpartier. I de glatte bergpartiene er det kun små avløste partier som vil gå rett ned i sjøen. Utløpet er vurdert å nå rundt 1-2 m ut i disse områdene.

*Figur 9. Avløst blokk med overheng mellom sjø og vei.*
