| Oppdrag | Nummer og navn<br>25286 Århus, Voss - Skredfarevurdering for<br>deler av gbnr. 380/3 | Oppdragsleder<br>Hans Georg Grue |
| Dokument | Nummer<br>25286-01-1<br>Utført av<br>Hans Georg Grue | Dato<br>2025-05-02<br>Kontrollert av<br>Hedda Breien |

## Skredfarevurdering – deler av gbnr. 380/3, Voss herad

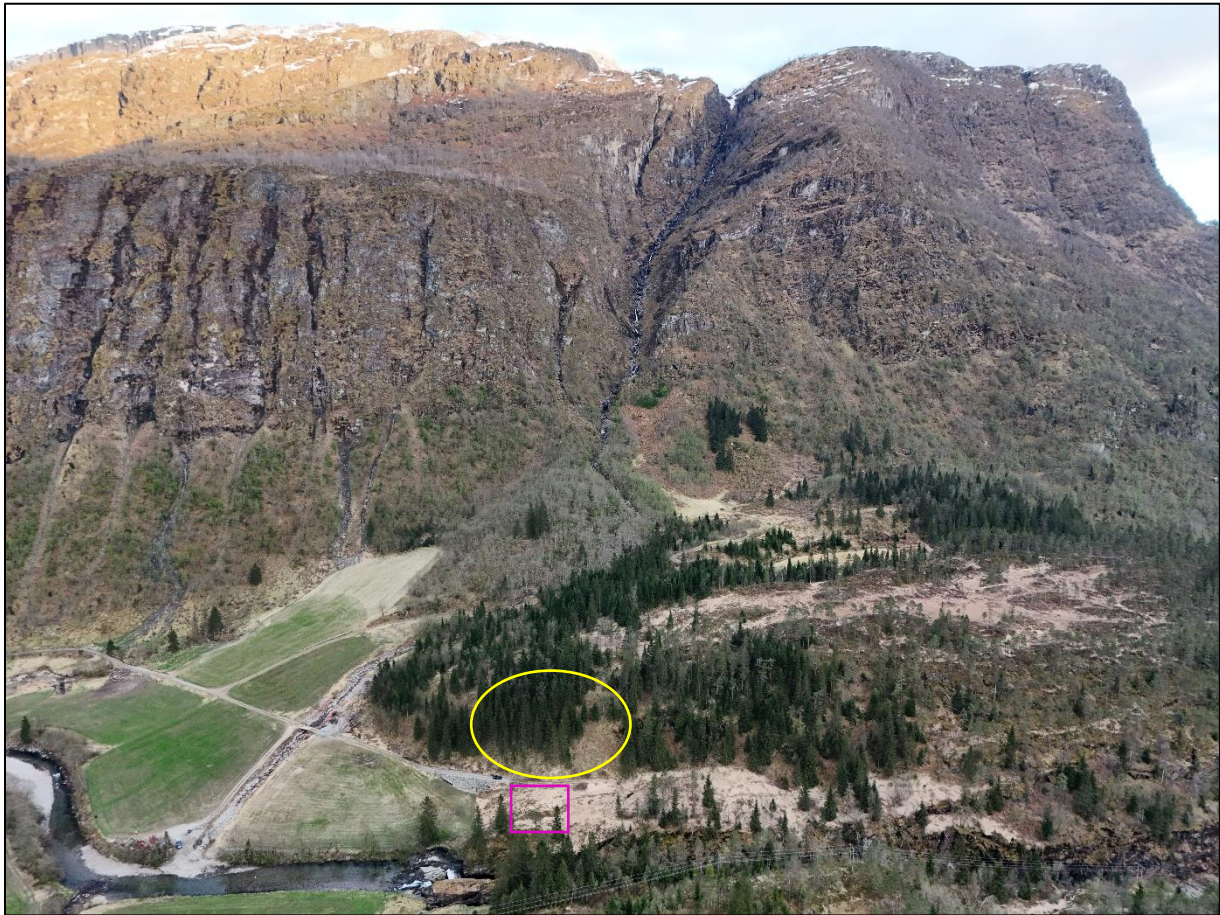
*Figur 2: Oversiktsbilde av det kartlagte området, tatt mot sør fra drone. Kartleggingsområdet er omtrentlig markert med lilla rektangel. Den nærmeste skråningen med en egenhøyde på ca. 40 meter er markert med gul ellipse, med ryggformen, skredvifta og den bakenforliggende dalsida opp mot Åburdahorgi i bakgrunnen. Bildet er tatt mot sør fra drone.*

| Grunnlag | Beskrivelse |
|---|---|
| Digital terrengmodell | Kartverkets nasjonale høydemodell <sup>4</sup> med oppløsning 1*1 m er tilgjengelig for området og viser nederst ved kartleggingsområdet en skråning (25-37 grader) med egenhøyde på 40 meter (Figur 3), etterfulgt av et flatt parti og en 10-15 meter djup terrengforsenkning på tvers av fallinja (Figur 4). Bakkenfor denne forsenkningen stiger terrenget opp mot Åburdahorgi på 1110 moh. (Figur 2) Først slakere enn omtrent 25 grader, deretter brattere enn 45 grader og høye vertikale skrenter. Over dette partiet, over 500-600 moh. er terrenget terrassert og med avskjærende terrengformer med vekselvis bratte og slake terrengpartier opp mot fjelltopphøyde. Det er en svært tydelig terrengforsenkning/gjel som følger fallinja i dalsida, Storagili med bekken Krakagrovi, og denne stopper i forsenkningen på tvers av fallretningen (Figur 2 og Figur 5). Flere terrengdetaljer kan ses i Figur 1. |

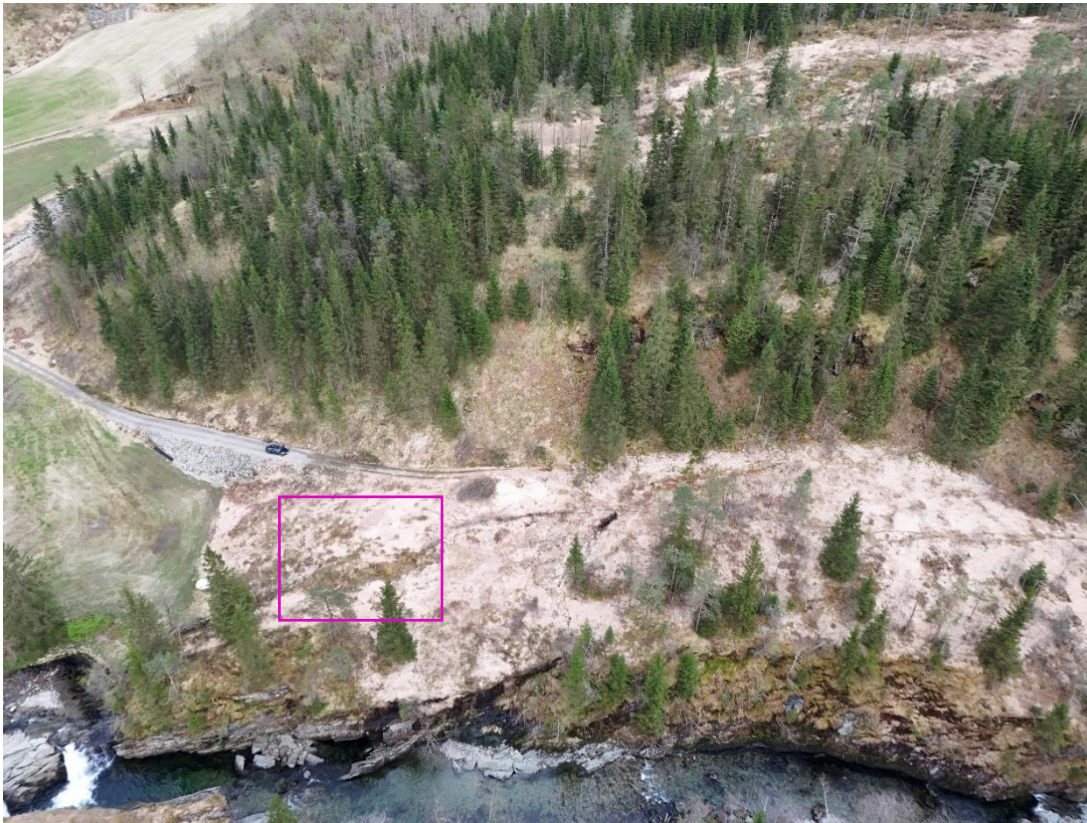
*Figur 3: Foto som viser kartleggingsområdet og den nærmeste skråningen som er det klart mest aktuelle partiet av påvirkningsområdet. Bildet er tatt mot sør fra drone. Kartleggingsområdet er omtrentlig markert med lilla rektangel.*

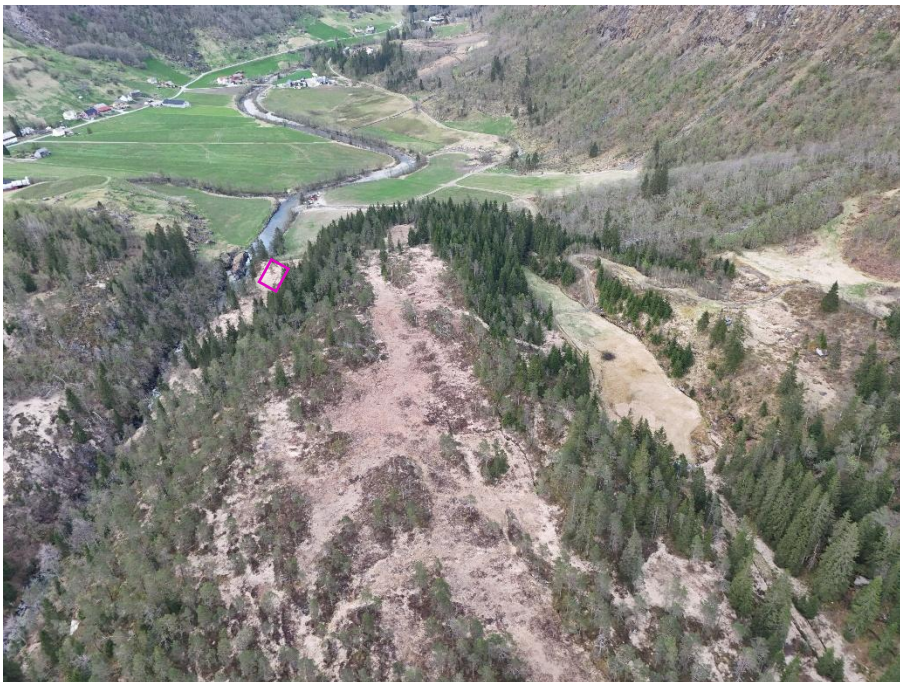
*Figur 4: Figuren viser ryggformen som ligger mellom kartleggingsområdet og den større dalsida opp mot Åburdahorgi. Bildet er tatt mot nordøst fra drone. Kartleggingsområdet er omtrentlig markert med lilla rektangel.*

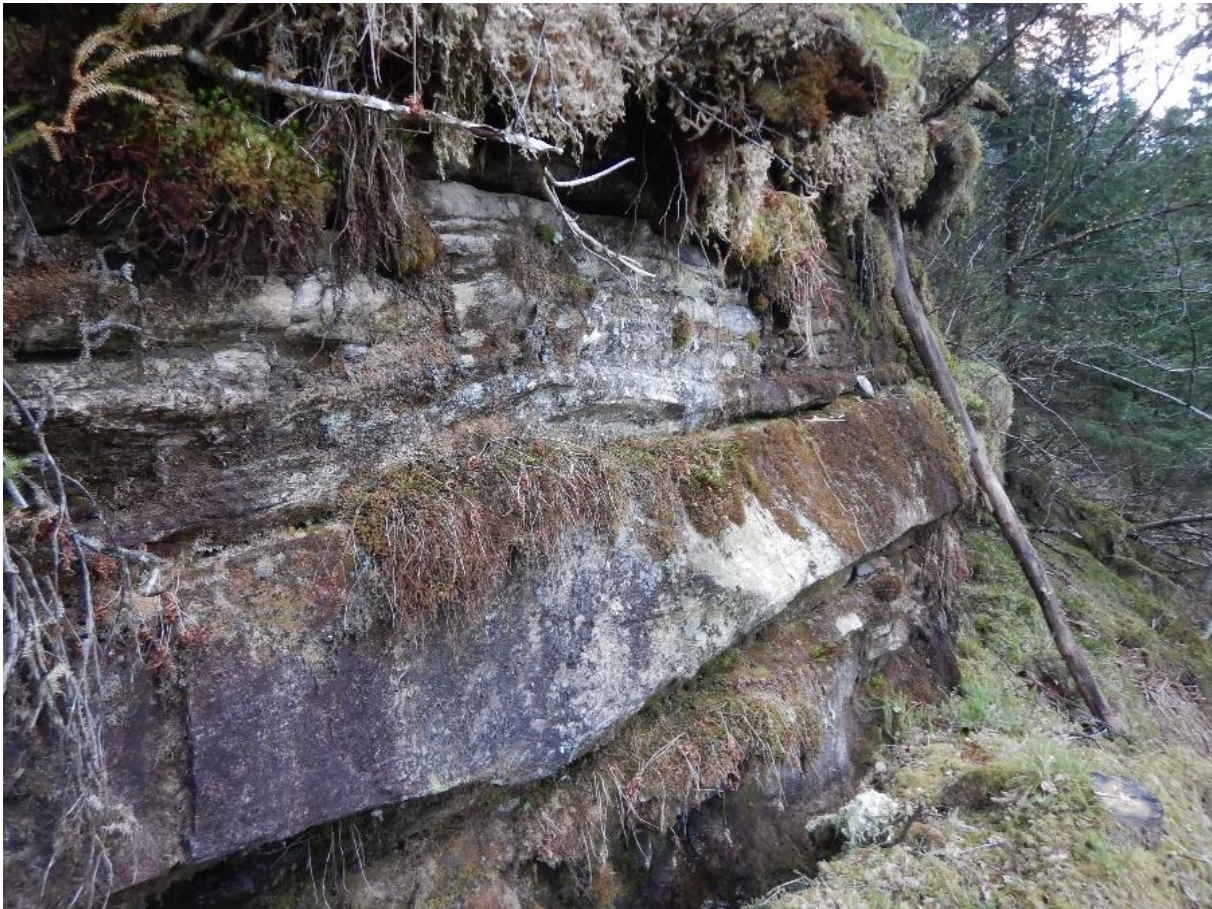
*Figur 5: Det er ikke oppstikkende bergmasse i nærskråningen. Dette partiet like utafor påvirkningsområdet framstår som lite oppsprukket. Det er ingen tegn til fersk steinsprangaktivitet. Noen få eldre forvitrede blokker ligger nedetter skråningen. Bildet er tatt mot vest. Denne bergskrenten kan ses helt til høyre i den gule ellipsen i Figur 2.*

| Grunnlag | Beskrivelse |
|---|---|
| Geologiske kart | NGUs berggrunnskart <sup>5</sup> viser at berggrunnen i skråningen nærmest kartleggingsområdet består av kvartsskifer, mens dalsida opp mot Åburdahorgi består av kvartsitt og kvartsskifer. Den begrensede bergmassen i skråningen like utafor påvirkningsområdet framsto som skifrig og lite oppsprukket og godt forvitret (Figur 5), og med noen få gamle og forvitrede utfallsblokker i skråningen nedafor. Dominerende sprekkeretninger består av ett steilt sprekkese sett med strøk langs skråningen og ett foliasjonsparellt sett med ca. 10 graders fall innover i skråningen (Figur 5). I tillegg er det et steilt sett med strøk omtrent vinkelrett inn i skråningen. Den større bergskrenten opp mot Åburdahorgi er ikke undersøkt på nært hold grunnet lav relevans og HMS-hensyn. InSAR-data <sup>6</sup> viser ingen bevegelse av betydning i den aktuelle skråningen, men refleksjonspunktene er få på grunn av vegetasjon.<br><br>NGUs løsmassekart <sup>7</sup> viser fluviale avsetninger ved kartleggingsområdet, og delvis i den nærmeste skråningen, og ellers bart fjell med stedvis noe morenedekke i påvirkningsområdet. Dette stemmer brukbart med inntrykk fra feltobservasjoner, men vi observerte ikke vannsortert materiale i |
