Fra: Grunnteknikk AS

Dato: 10.10.2023

Dokumentnr: 116744n7

Færder. Kartlegging kvikkleirerisiko Geotekniske vurderinger delområde 7 Borgheim

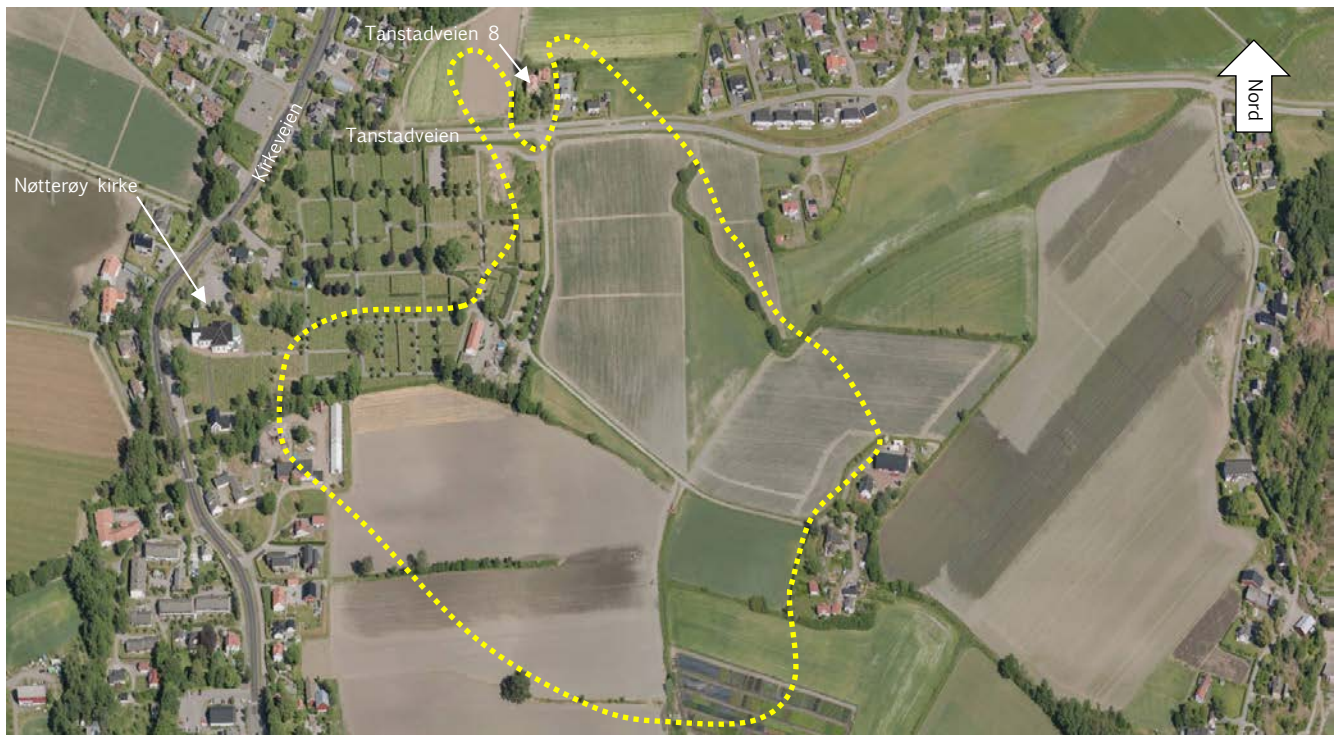
Vi har vurdert at det registrert ett område som er innenfor kriterium for aktsomhetsområde kombinert med funn av mulig kvikkleire. Den potensielle faresonen i delområdet er basert på terrenghelninger, høydeforskjeller og tidligere undersøkelser. Sonen er skissemessig markert på tegning nr. -13, og på figur 2 på neste side.

Figur 2. Flyfoto tatt i 2017 fra kartløsningen til Færder kommune med skissemessig markering av potensiell faresone.

Potensiell faresone/aktsomhetsområde vil kreve grunnundersøkelser for videre utredning.
