Notat utredning naturmangfold

Norconsult AS har på oppdrag for Elvia gjennomført en kartlegging og vurdering av mulige virkninger på naturmangfold i forbindelse med konsesjonssøknad for utvidelse av transformatorstasjon på Klemetsrud i Oslo kommune. Planområdet omfatter en mindre del av et større område regulert til nytt CO₂-fangstanlegg med tilhørende konsekvensutredning for naturmangfold utført i 2017. På grunn av manglende kapasitet i eksisterende transformatorstasjon på Klemetsrud må Elvia etablere ny transformatorstasjon ved den eksisterende. Ny transformatorstasjonen lokaliseres sørvest for eksisterende Klemetsrud transformatorstasjon. Dette notatet oppsummerer registrert naturmangfold og fremmede arter i området, og beskriver mulige virkninger og konsekvens av tiltaket på naturmangfoldet. Tiltak for håndtering av masser infisert med fremmede arter er inkludert i notatet. Notatet inngår som vedlegg til konsesjonssøknaden for utvidelse av anlegget med transformatorstasjon på Klemetsrud.

Klemetsrud transformatorstasjon
 Forprosjekt og konsesjon
 Situasjonsplan

Vedlegg til konsesjonssøknad – Utvidelse av Klemetsrud transformatorstasjon

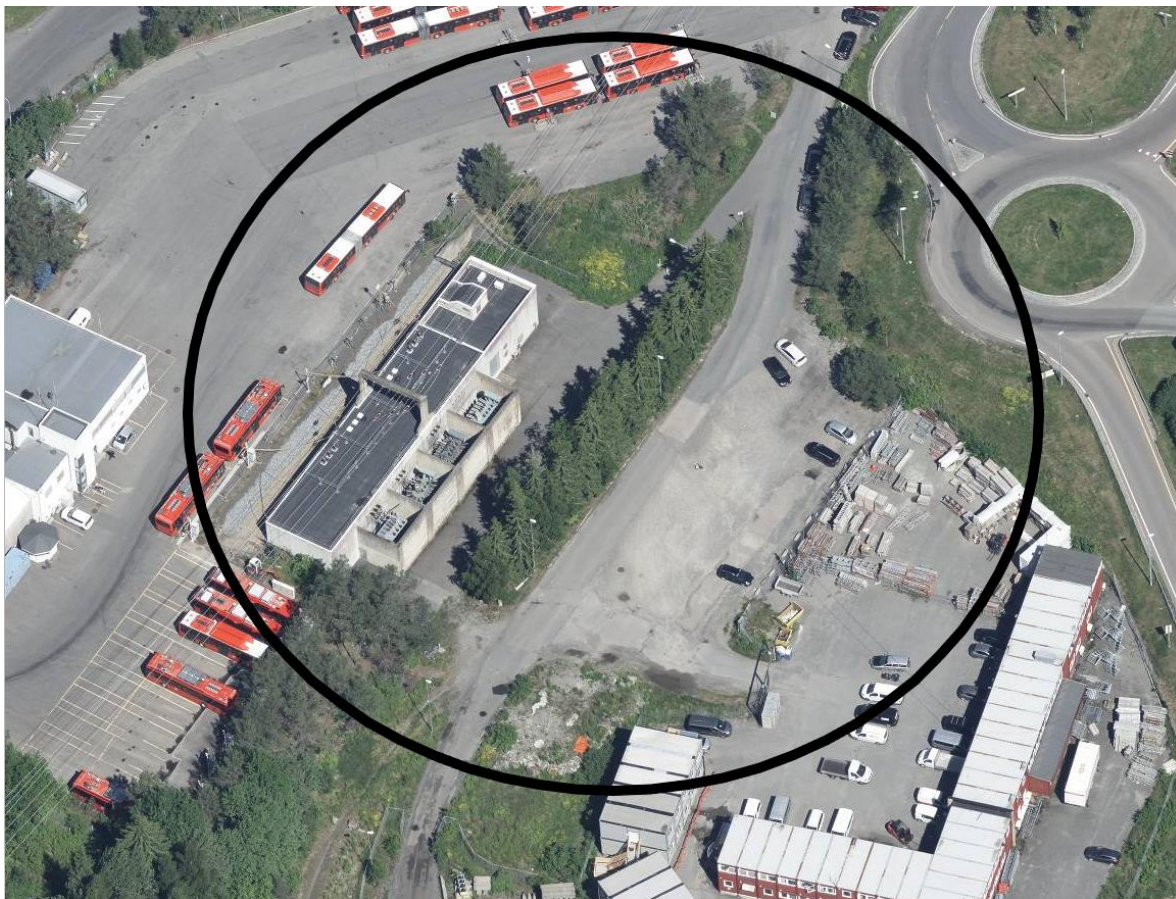
Figur 1. Kartutsnitt med skråfoto over planområdet (markert ca. med svart sirkel). Bildet viser tresatte områder med gran og furu, samt vegkanter og skrotemark. (Kilde: 1881.no)

Arealene i planområdet består stort sett av asfalterte flater med veier og parkeringsplass samt noe forstyrret mark. Vegetasjonen i området omfatter striper med tresatte partier dominert av ung gran og furu.

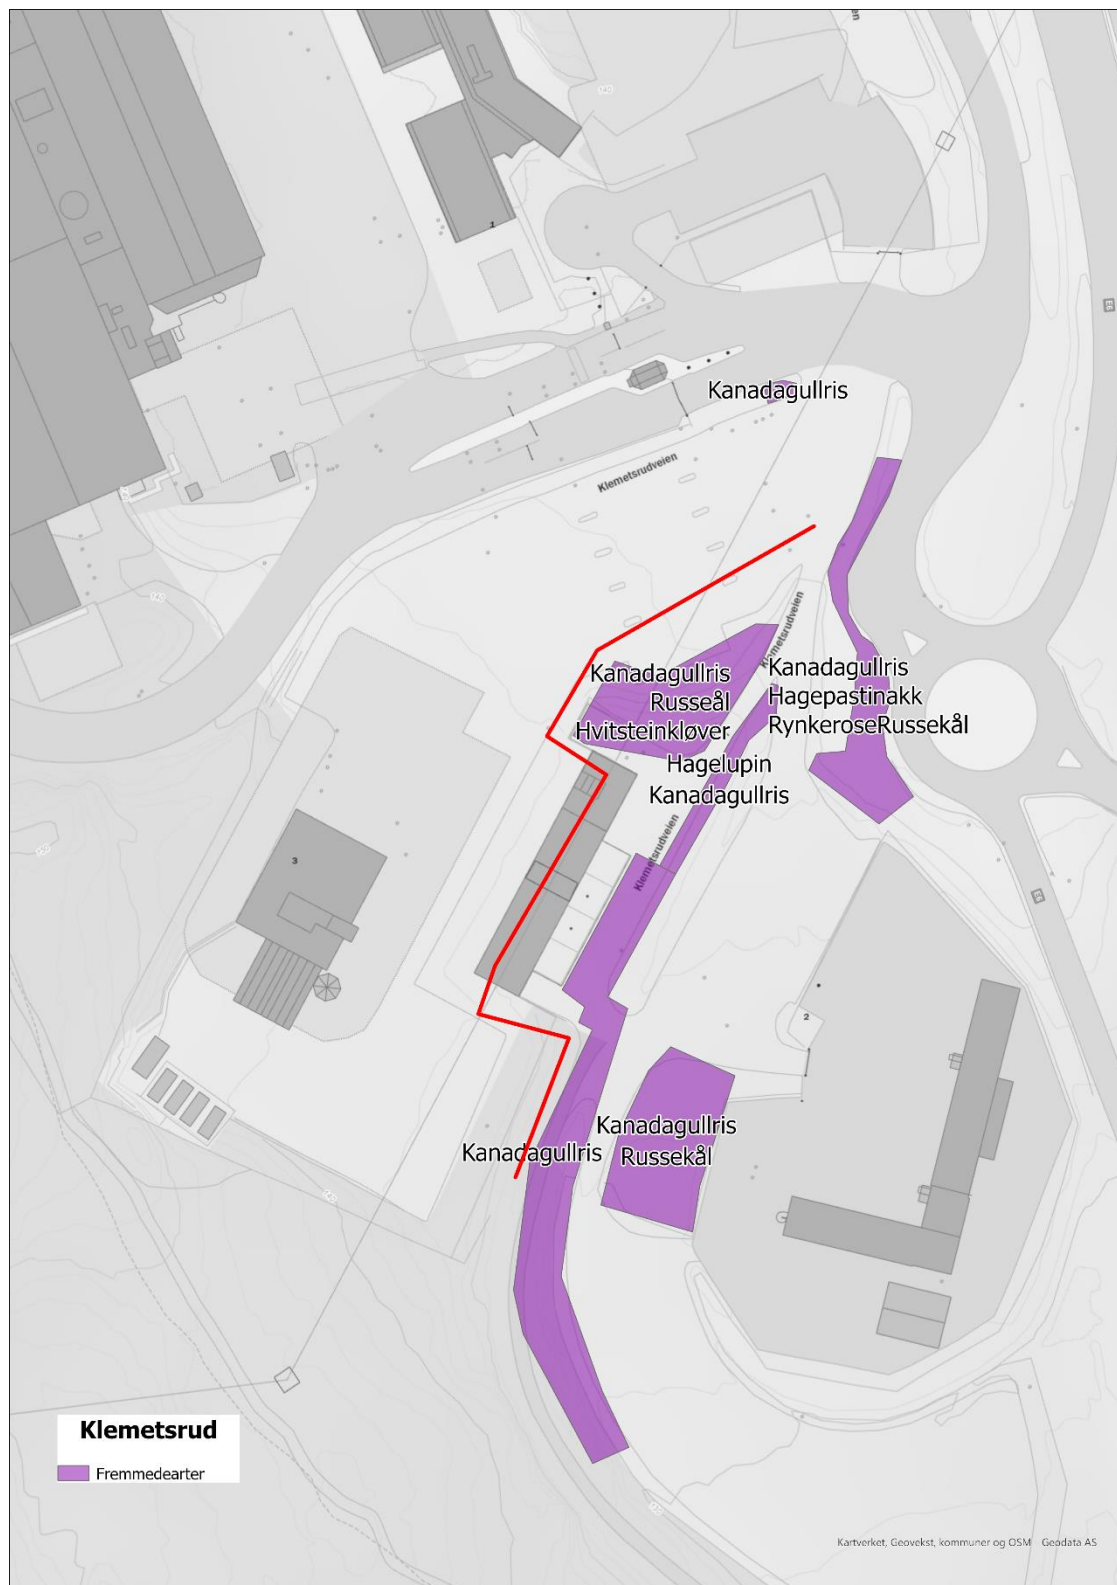
Figur 2. Masser med fremmede arter markert med lilla polygon. Masser må ikke flyttes over rød sperre linje.

Arealer hvor det er registrert fremmede arter er konsentrert i østre deler av planområdet, markert med lilla polygoner og navn på artene. For å unngå spredning av artene innad i planområdet er det tegnet opp en rød sperrelinje i kartet vist i figur 2. Sperrelinjen markerer masser som regnes som infisert øst i planområdet, og det må ikke fraktes jord fra infiserte områder til rene områder innad i planavgrensningen.
