**Fakta om menneskeskapt  
vannføringsendringer i  
Tokkeåi**

**Kai Brattestå  
Birger Gauslå  
Bjørn Olav Haukelidsæter**

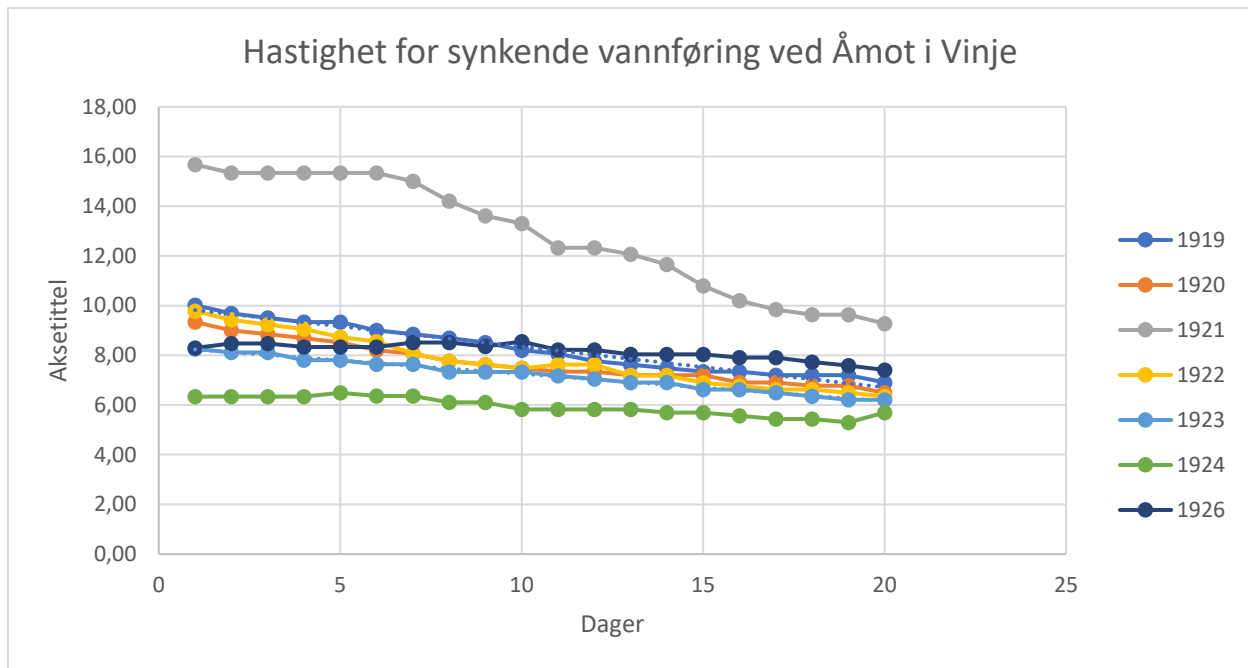
Figur 2. viser naturlig senkningshastighet for en periode vinter-vår i årene 1919 til 1926 målt ved samtløp Vinjeåi og Tokkeåi ved Åmot i Vinje. Dette er perioden hvor vannføring er på det laveste. (Tallene er hentet fra NVE sine databaser).

Senkningstid er mellom 10 – 20 dager per 2 m<sup>3</sup>/s når vannføringen er omkring dagens «normale» vannføringsnivå (10-15 m<sup>3</sup>/s):

Ved små vannføringer i Tokkeåi skjer reduksjon i vannstand meget sakte. Det er snakk om «noen» dager per 1 m<sup>3</sup>/s.

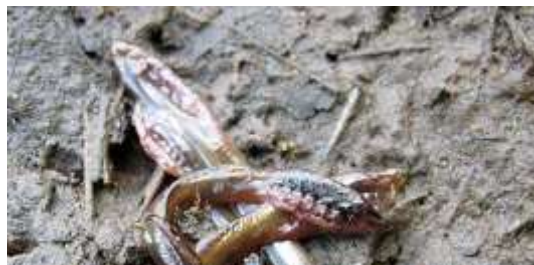
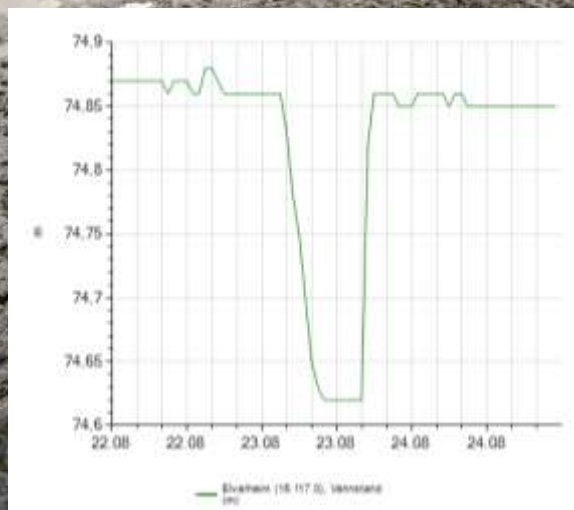
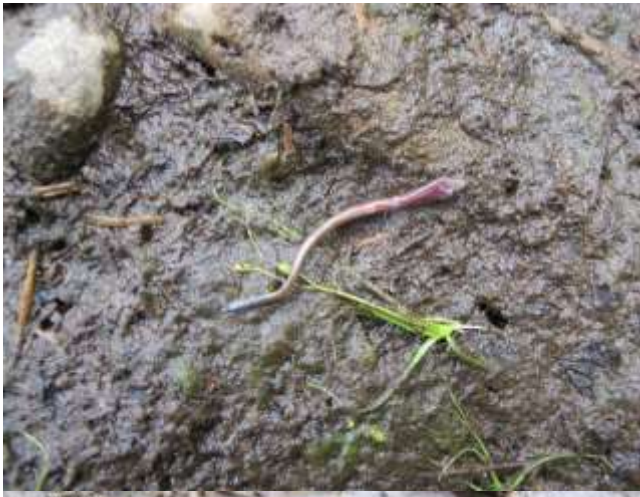
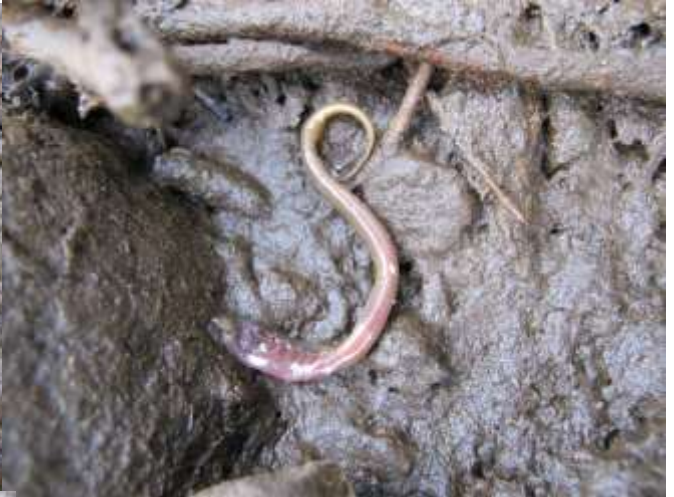
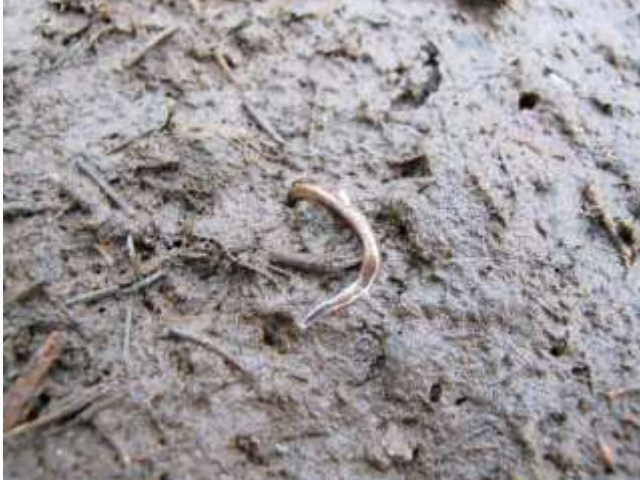
#### Bilder tatt i Tokkeåi 23. 08.2012 kl. 14:00

Nedstengningen med påfølgende vannstandsreduksjon resulterte i betydelig stranding og død. Vi observerte store mengder død bekkeniøye i elva.

Bekkeniøye larver (ammocoetes) er blinde og lever nedgravd i løst organisk materiale på eldebunn ofte helt i strandsonen hvor det har samlet seg kvister og løv. Når vannet forsvinner forsøker de å rømme med vannet, men først må de komme seg ut av «mudderet». Forsvinner vannet for fort rekker de ikke det. Som bildene viser blir de blir liggende på eldebreen uten mulighet til å komme seg videre. Larvene tåler lite sollys og vind. De blir et lett bytte for fugler og dyr.

Bilde dokumentasjonen er fra et begrenset område i Tokkeåi. Her er bare presentert et utvalg av flere bilder vi har fra denne hendelsen.

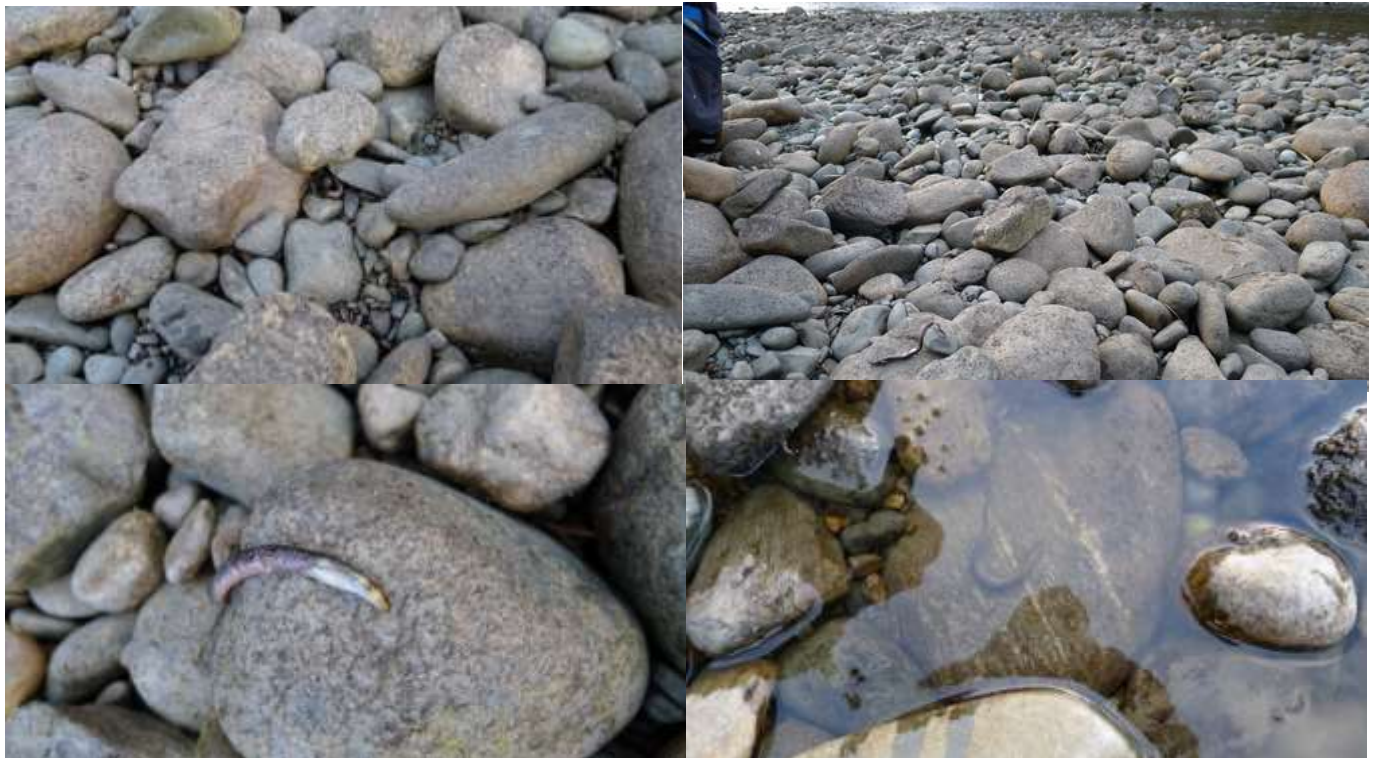
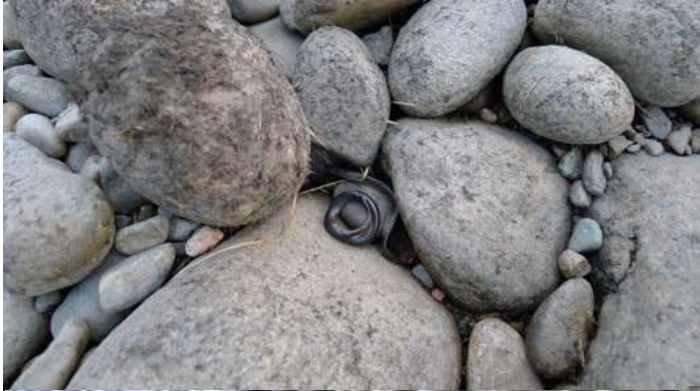
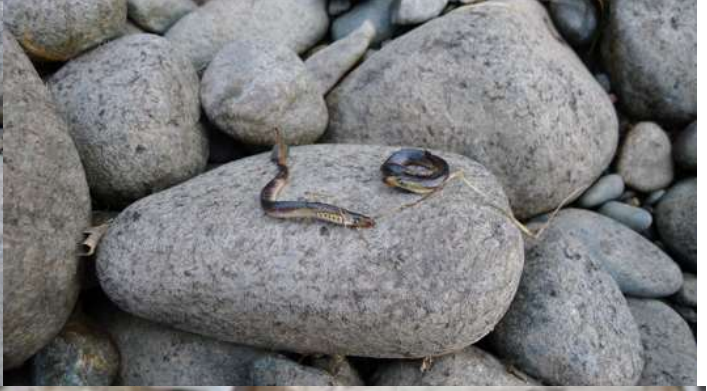
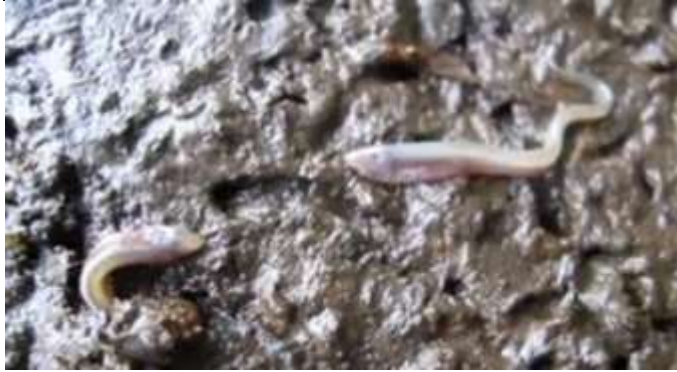
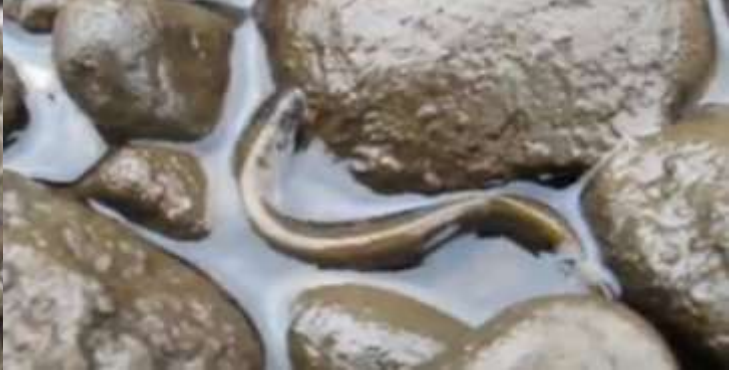
**Bilder tatt i Tokkeåi tirsdag 14.04.2015 mellom kl. 19:00 – 20:00**

Hurtig vannstandsreduksjon medførte stranding og død. Vi fant betydelige antall av strandet bekkeniøye og ørret ved tilfeldig tur ved elva.

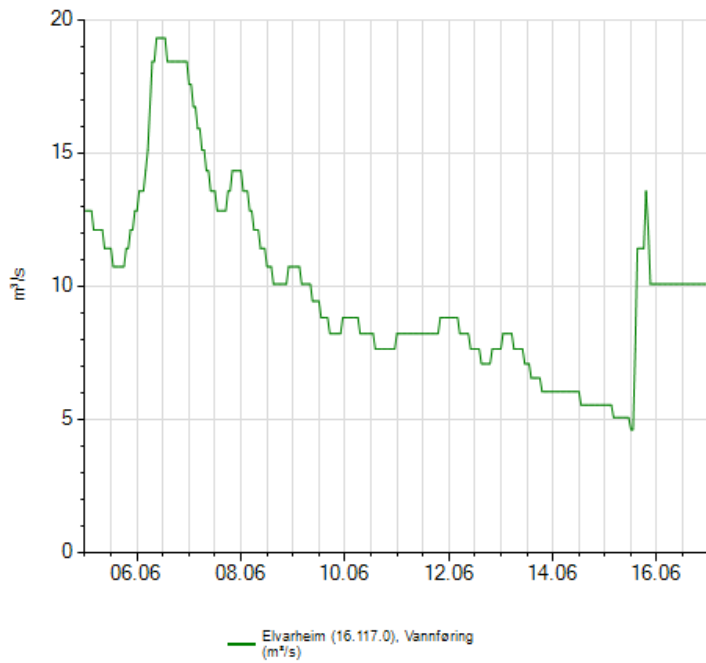
## Graf vannføring og vannstand Elvarheim (16.117.0):

Tokke-Vinje reguleringen var effektiv med hensyn til å samle og overføre mest mulig vann til kraftproduksjon. Det resulterte i en beskjedne restvannføring. Her er et eksempel på hva som skjer i Tokkeåi når Lio er slått av og restvannføring avtar. Hendelsen skjedde i en periode med gyteleik for bekkeniøye. Vi kontaktet Statkrafts miljøekspert som kom og dokumenterte hendelsen. Etter litt tid ble elva tilført mer vann som forhindret forverring av miljøkatastrofen.

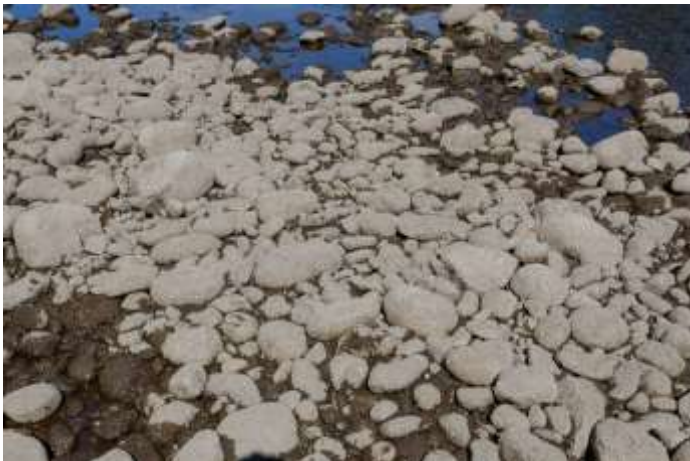
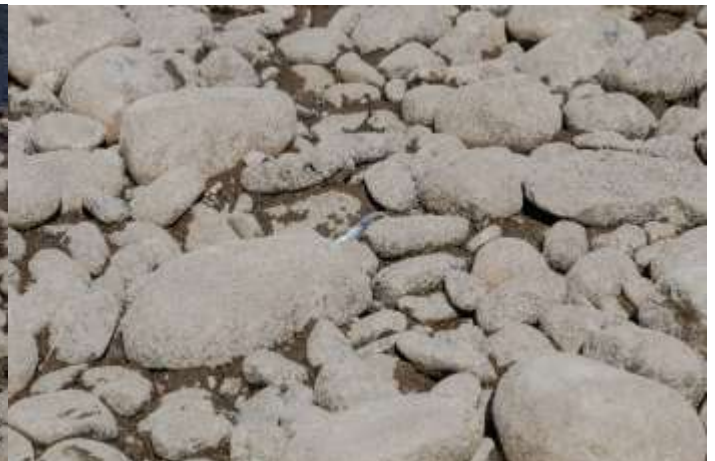
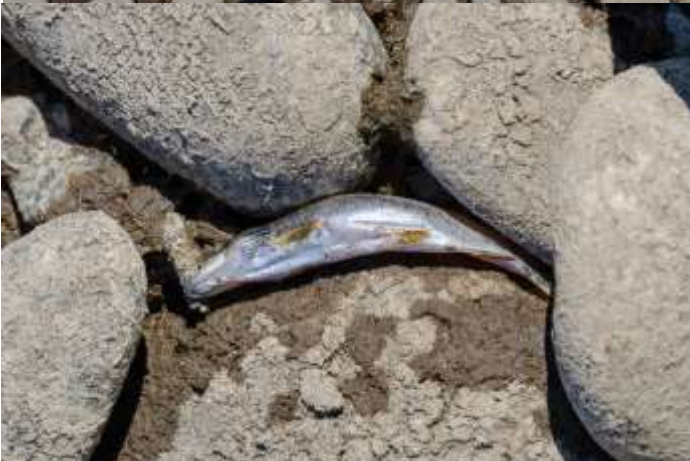
**Bilder tatt i Tokkeåi tirsdag 15.06.2015**

Det er ikke bare bunndyr, bekkeniøye og fiskeyngel som dør.

Ved rask reduksjon av vannføring synker vannstanden og bunndyr, bekkeniøye og fisk i fanges i vannlommer som oppstår. Når disse tørker ut kveles de og dør. De fleste blir liggende gjemt i hulrom og sprekker mellom steiner. Omfanget er mye større en det en ser ved første «øyekast».

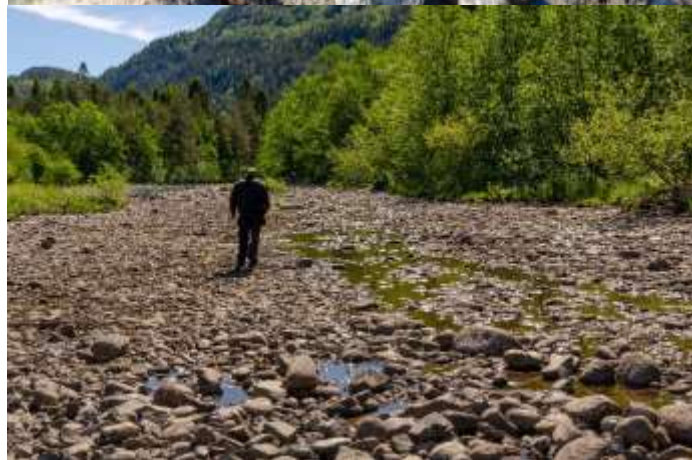
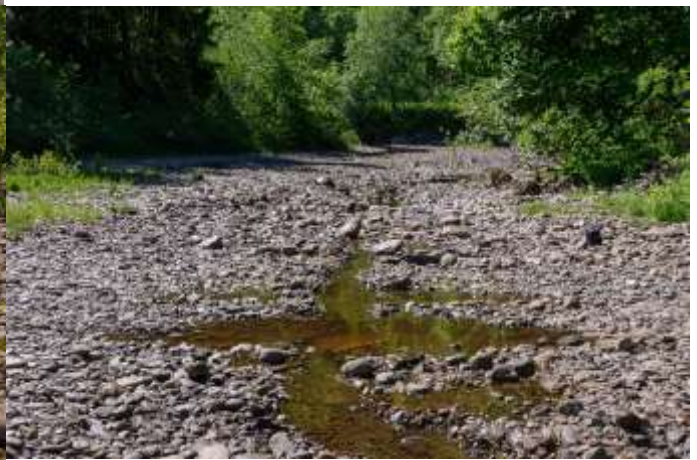
Gyteleik bekkeniøye.

Lio kraftstasjon er stengt og naturlig tilsig er lav. Senior environment specialist fra Statkraft kom og dokumenterte hendelsen.

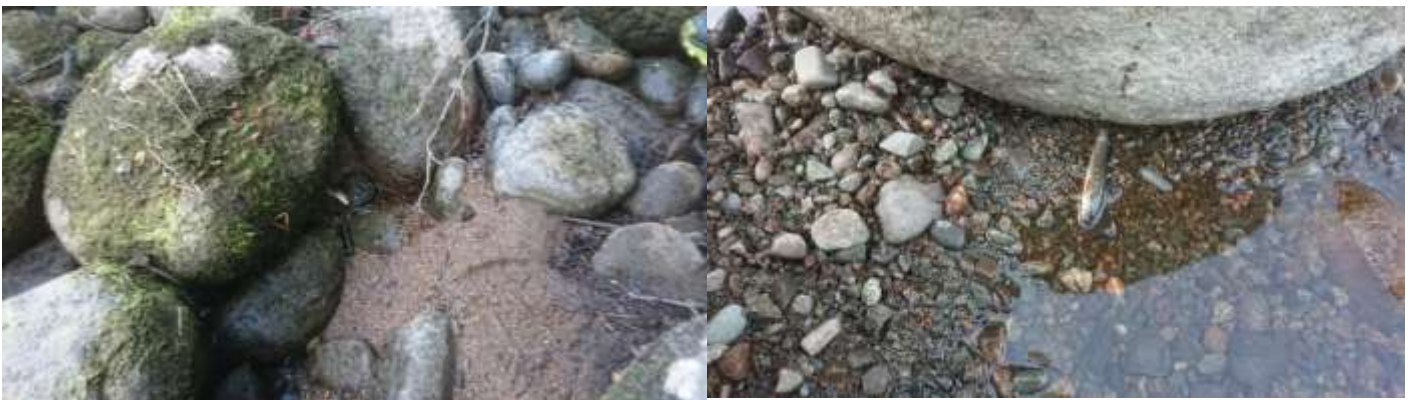
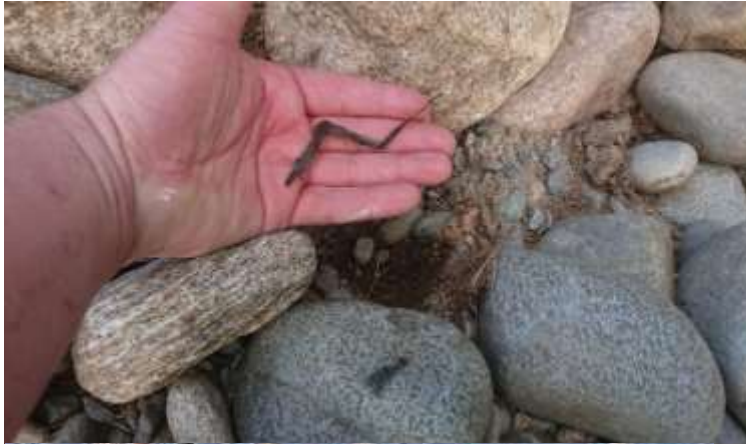
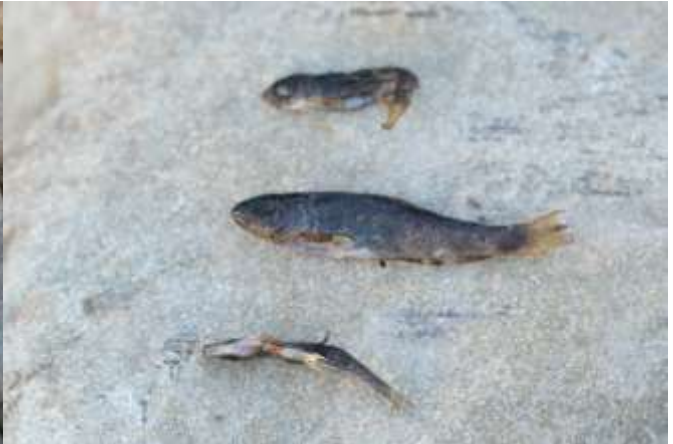
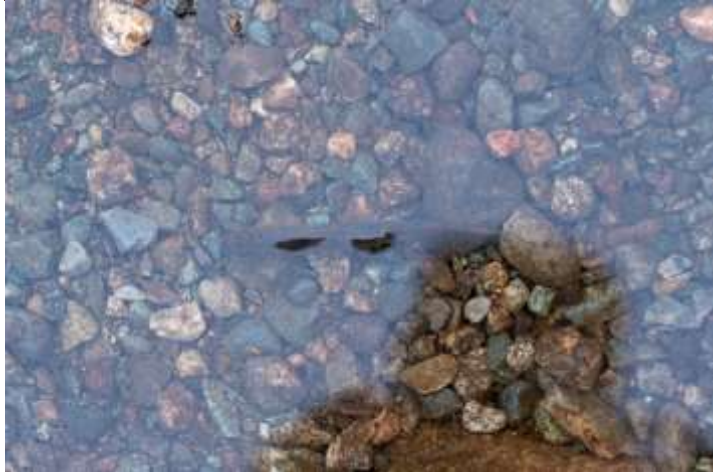
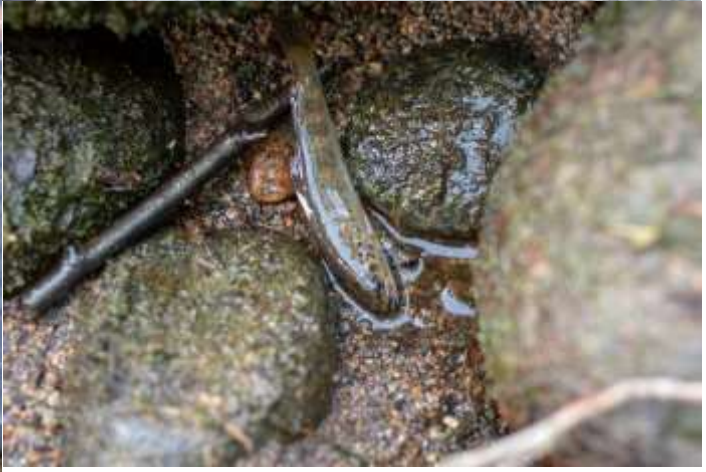
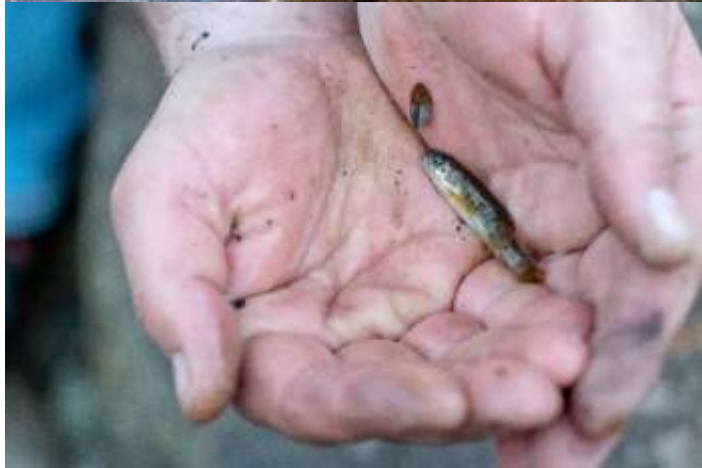
**Bilder tatt i Tokkeåi tirsdag 22.05.2018**

Hurtig vannstandsreduksjon medførte stranding og død. Vi fant betydelige antall av strandet bekkeniøye og ørret ved tilfeldig tur ved liten del av elva ved befaring sammen med personell fra UNI miljø og Statkraft.
