**Fakta om
menneskeskapt
vannføringsendringer i
Tokkeåi**

Oppfølging

For Tokke JFF

Menneskeskapte vannføringsendringer forårsaker stranding og død

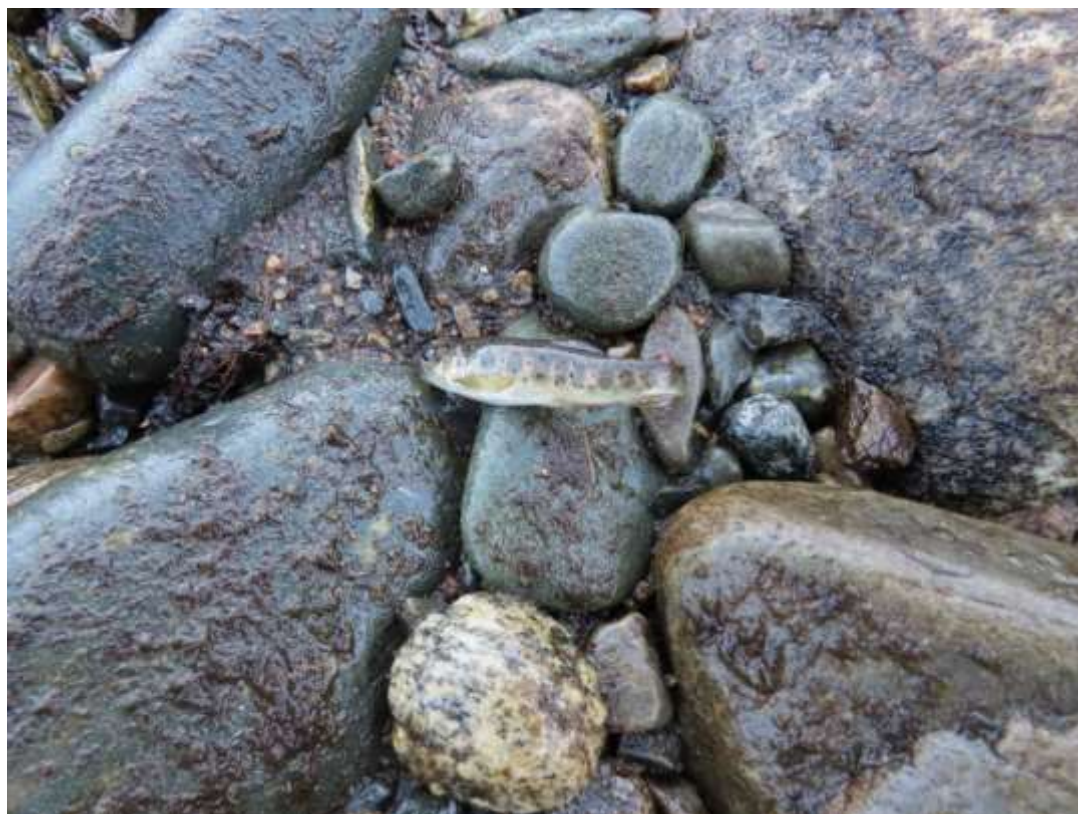
Strandet ørret Tokkeåi ved hendelse Lio 10.01.2019

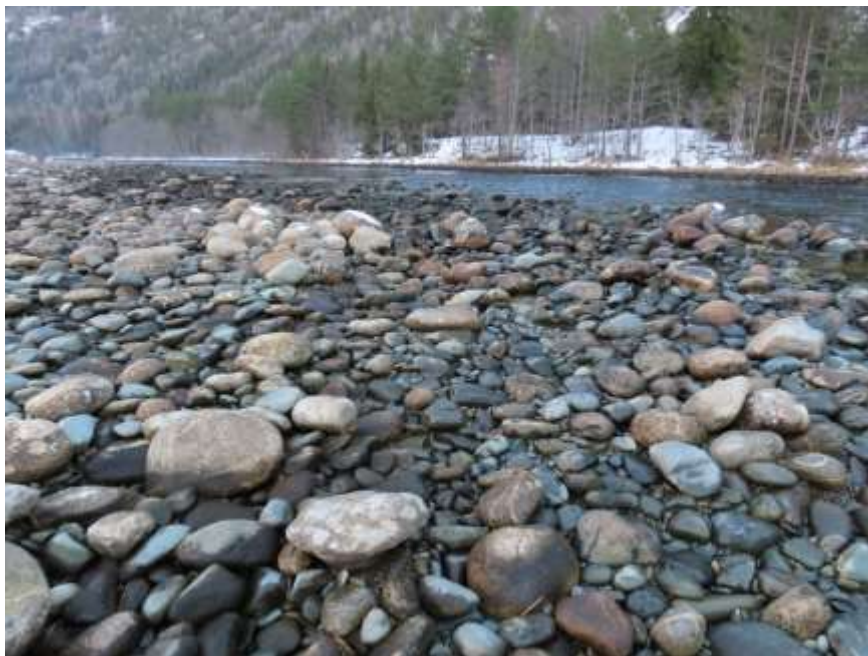
Tørrlagt ungfisk habitat i Tokkeåi ved hendelse 10.01.2019. Det er på områder som dette ungfisken oppholder seg.

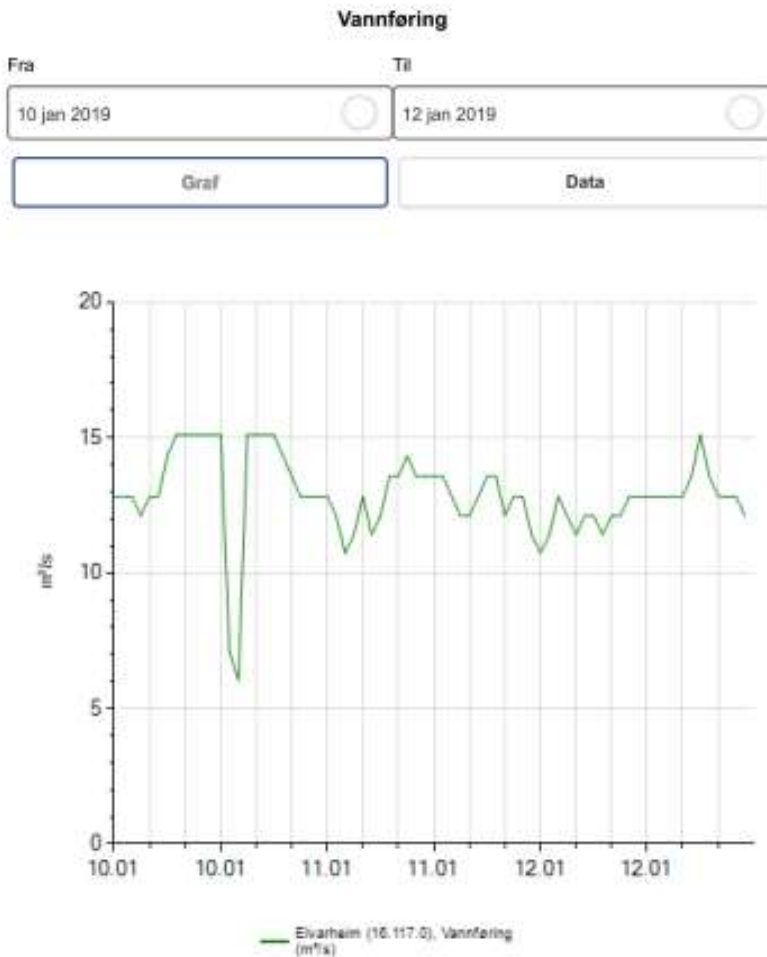
Graf fra sildre.nve.no vannføring Elvarheim i Tokkeåi 10.01.2019

Grafen og tabellen ovenfor er hentet fra sildre.nve.no stasjon Elvarheim. Her vises et fall i vannføringen fra 15,12 m³/s kl. 12:00 til 6,04 m³/s kl. 14:00. Vannføringen er tilbake til 15,12 m³/s kl. 15:00.

Vi har mottatt informasjon fra Statkraft at laveste vannføring ved hendelsen var nede 3.9 m³/s men ikke tidspunkt for målingen. Hendelsen viser at dagens rapportering med timesintervaller ikke er dekkende for å dokumentere faktisk hendelsesforløp.

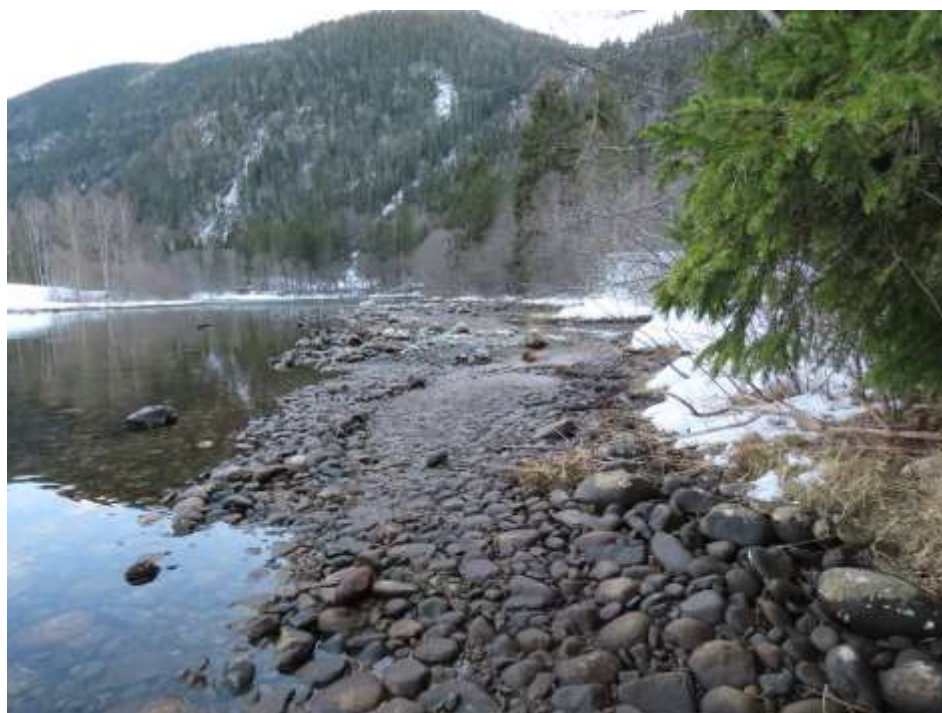
Tørrlagt ungfisk habitat i Tokkeåi ved hendelse 10.01.2019

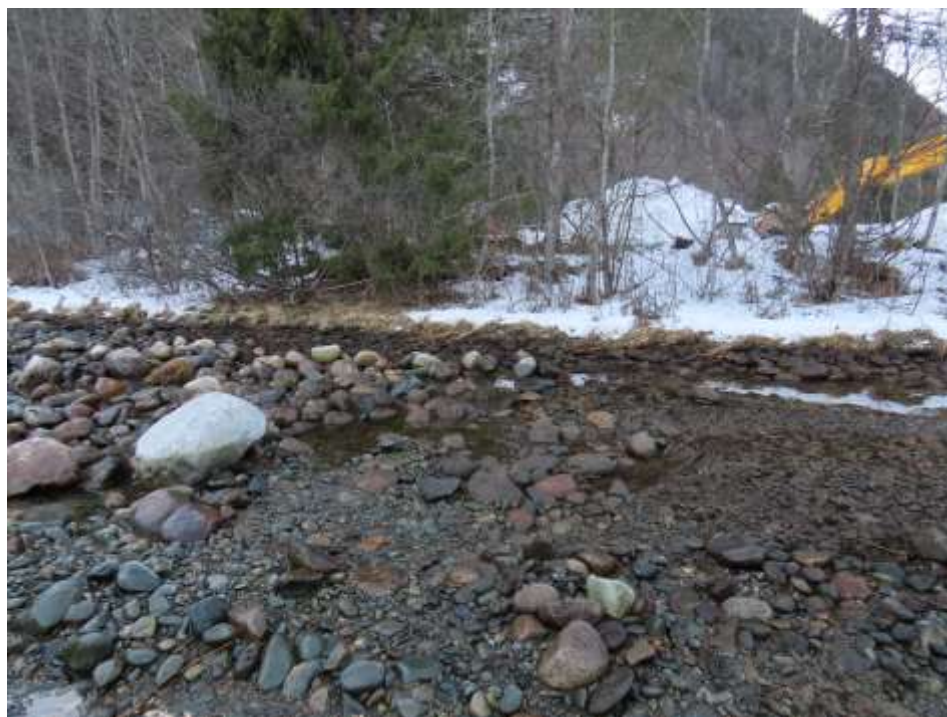
Tørrlagt ungfisk habitat ved hendelse 10.01.2019

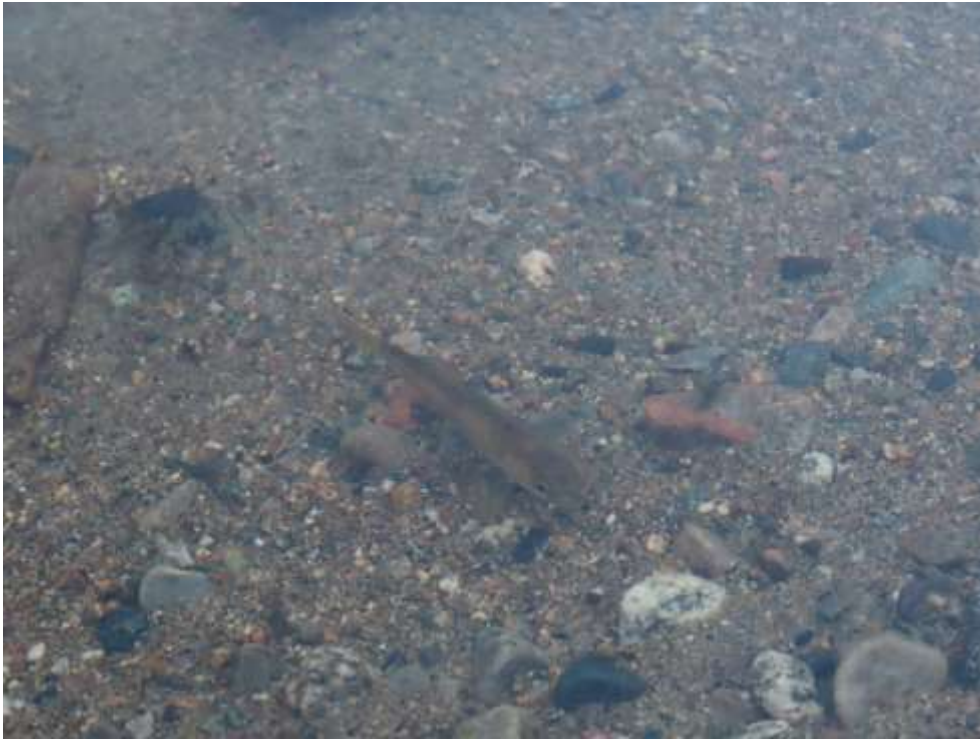
Ørret blir innestengt i små dammer ved hendelser som den 10.01.2019.

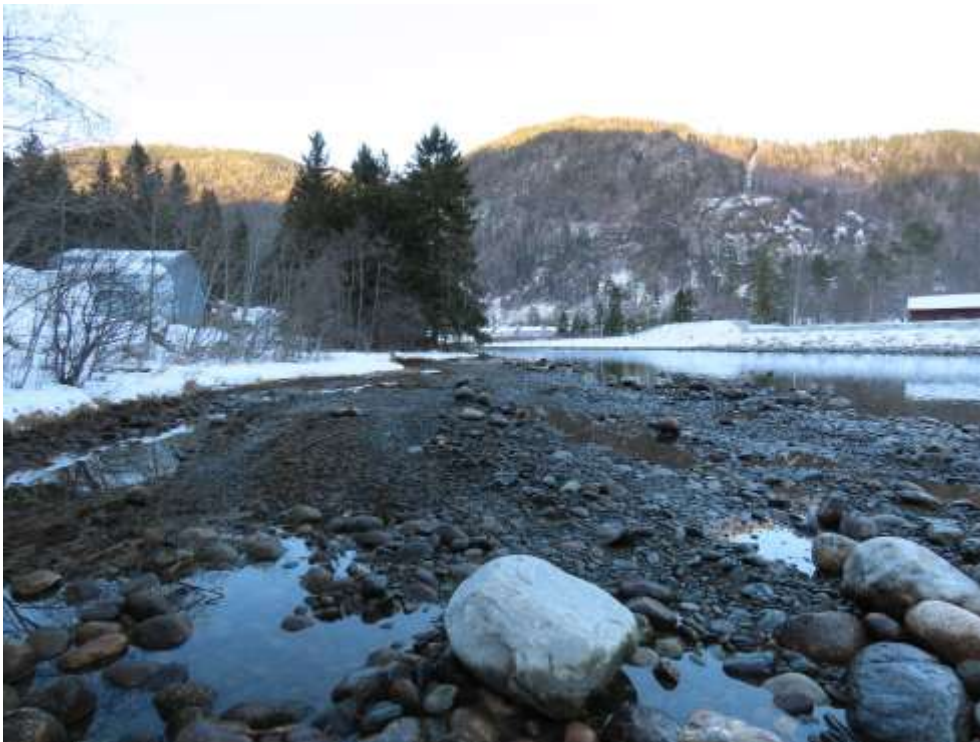
Tørrlagt ungfisk habitat i Tokkeåi ved hendelse 10.01.2019

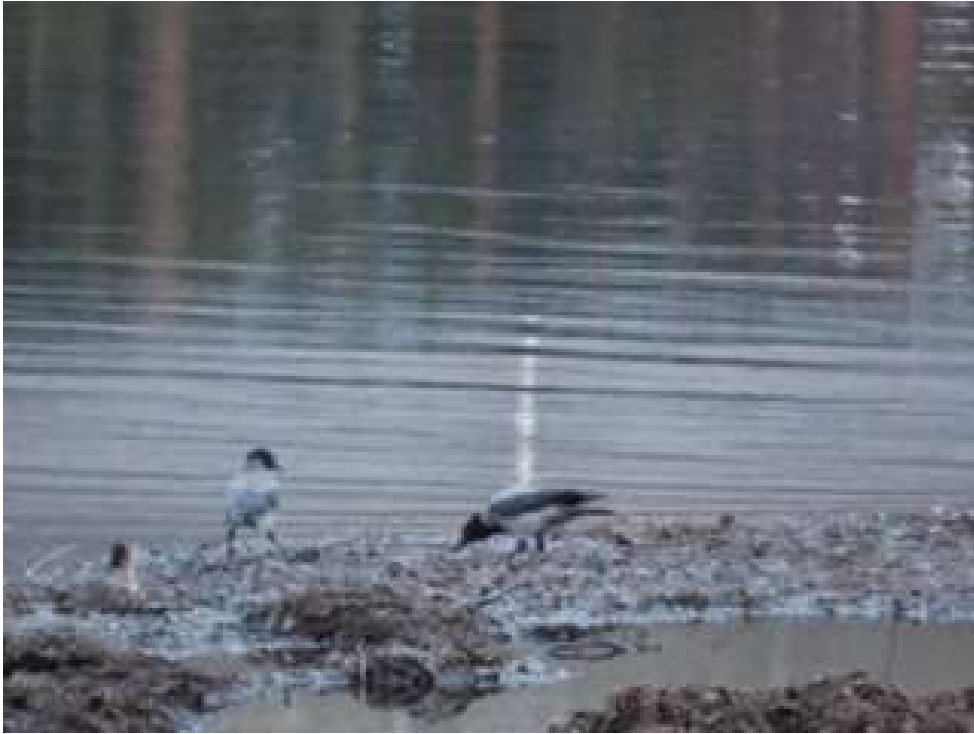
Kråker får lett tilgang til mat ved utfall i Tokkeåi 10.01.2019. Her drar de bekkeniøye opp av «mudderet»

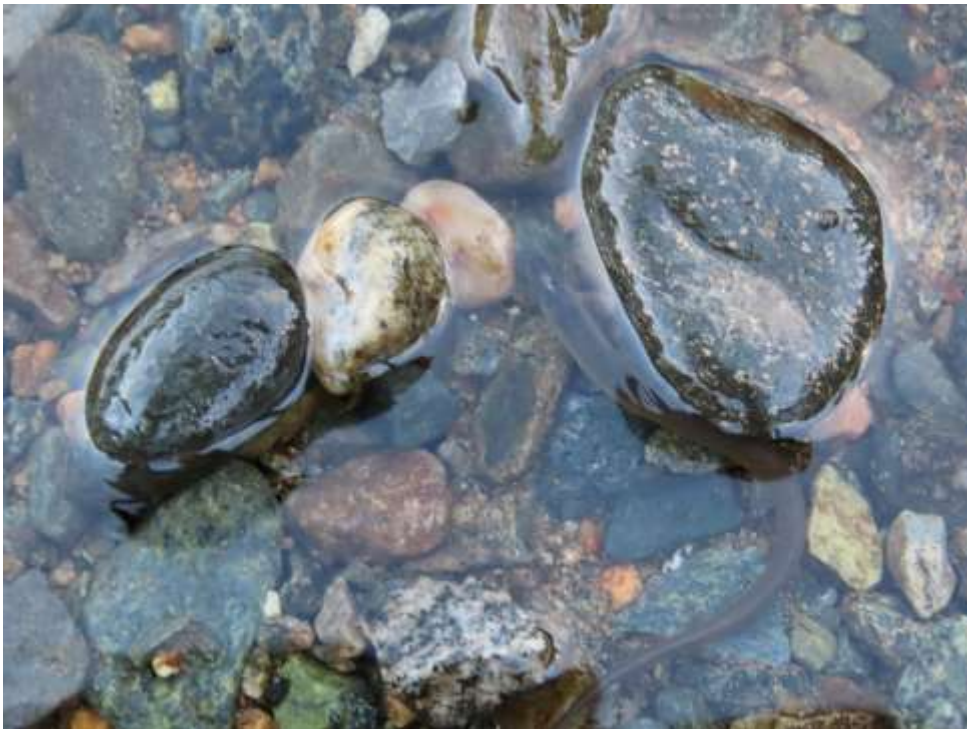
Bildet viser bekkeniøye som fortsatt lever. De er utsatt for predasjon, frost og tørklegging ved utfall og brå vannstandsfall.

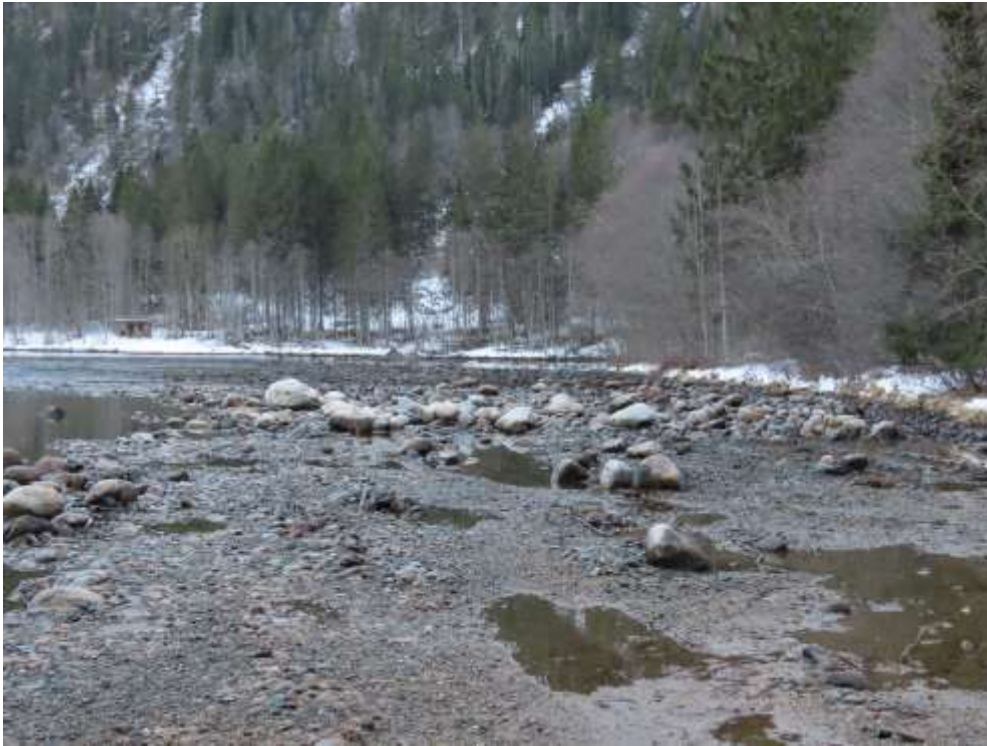
Betydelig tørrlagt ungfisk habitat ved hendelse 10.01.2019

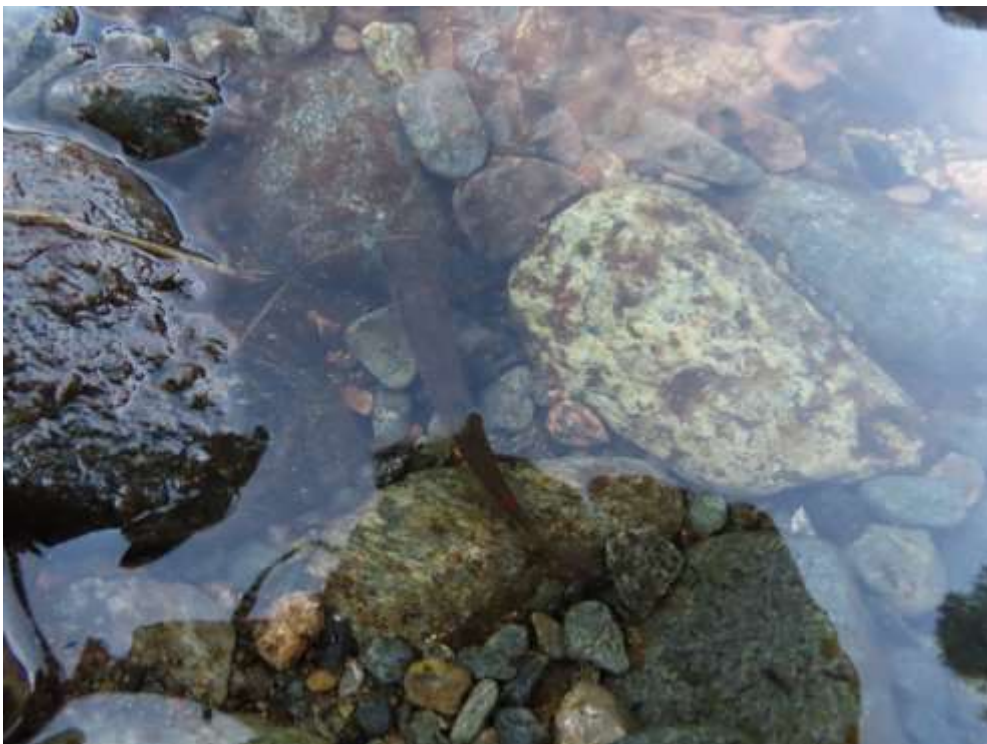
Ørret innestengt i dam 10.01.2019. Ungfisk som denne er utsatt for predasjon, frost og tørrlegging.
